# Asbestinventarisatetest

Brusselsesteenweg 83, 3090 Overijse

Attestnummer : 20240502-000552.000

Uitgegeven op : 02.05.2024

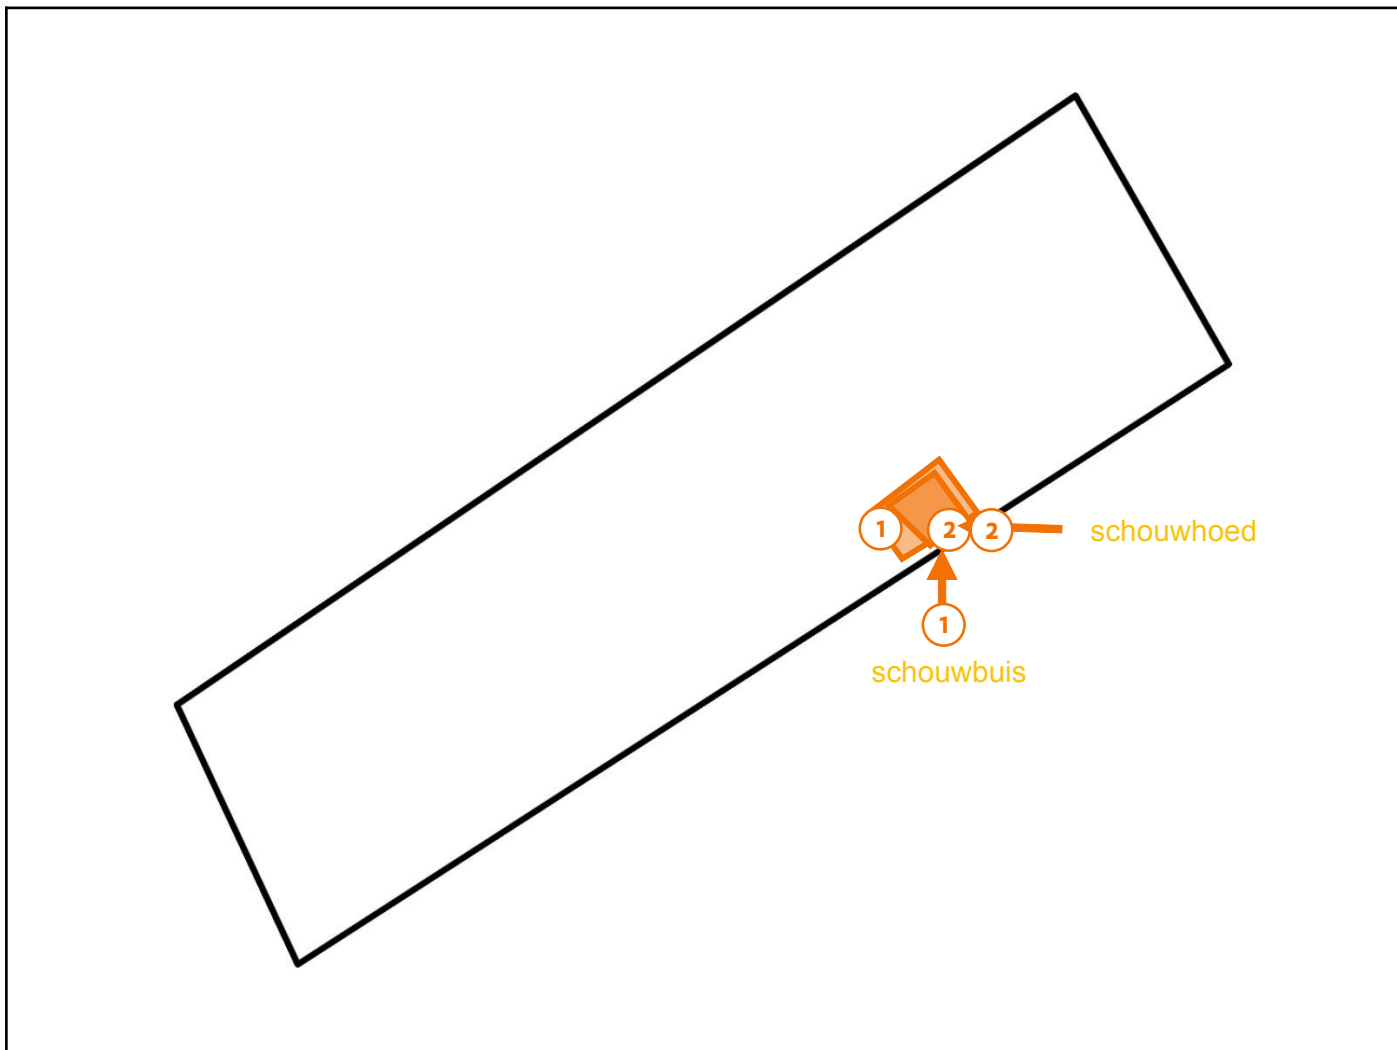
## Plan 1.5: Woning plan

Beschrijving	Type	Actie
1. schouwbus	Asbestmateriaal	Verwijderen
2. schouwhoed	Asbestmateriaal	Verwijderen

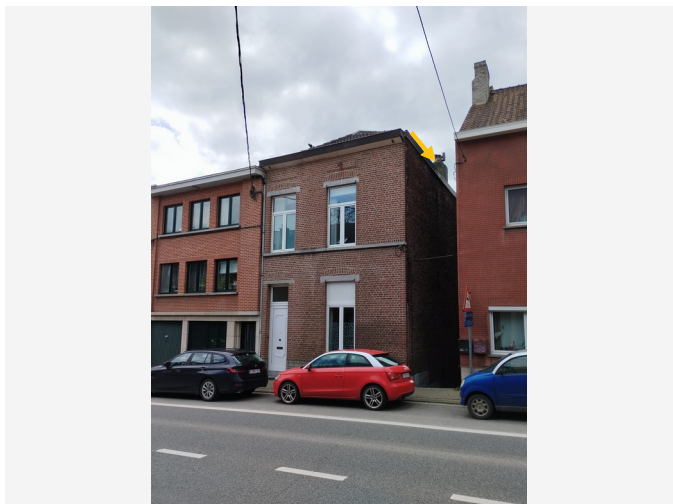
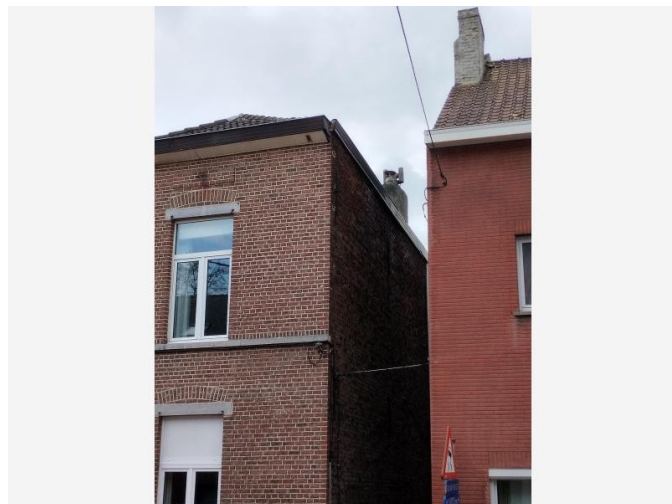
Het asbestmateriaal valt onder de mijlpaal van 2034.

Eindbeoordeling materiaalrisico	Laag materiaalrisico en/of verlaagde kans op vezelvrijgave
---------------------------------	--

Gebondenheid	Categorie 1: hechtgebonden in oorsprong
Asbestsoort (vezeltype)	Crocidoliet aanwezig
Asbestconcentratie	Laag (< 50%)
Afschermingsgraad van het gehele materiaal	Geheel of deels vrij aan de buitenlucht
Toestand van het materiaal	Licht beschadigd, licht verweerd. Intact materiaal type Pical – asbestboard of categorie III 'gebondenheid'

Beschrijving	schouwbus
Omgeving	Buiten
Primaire drager	HVAC infrastructuur en uitrusting
Asbestmateriaal	Rookgaskanaal
Bindmiddel van asbestmateriaal	Cement
Gebondenheid op basis van bindmiddel	Hecht
Hoeveelheid (lengte - omtrek - dikte - aantal)	• 0,50 m - 80,00 cm - 1,00 cm - 1 stuk
Totaal volume	0,004 m <sup>3</sup>

- Verwijder dit asbestmateriaal zo snel mogelijk. Volg de toestand goed op.
- Voer bijkomende staalname(s) uit.

- Eenvoudige handelingen: mag via doe-het-zelf of door werknemer(s) met opleidingsattest eenvoudige handelingen  
De bus kan voorzichtig losgebeiteld worden, extra bevochtigen om stof te voorkomen + dragen van de nodige beschermingsmiddelen (mondmasker ffp3, handschoenen, tyvec) Bij de gemeente/containerpark afsluitzakken halen om dubbel in te pakken en af te voeren naar het containerpark als hechtgebonden asbestafval. Zie ook link Zie <https://ovam.vlaanderen.be/wie-mag-wat-verwijderen>.

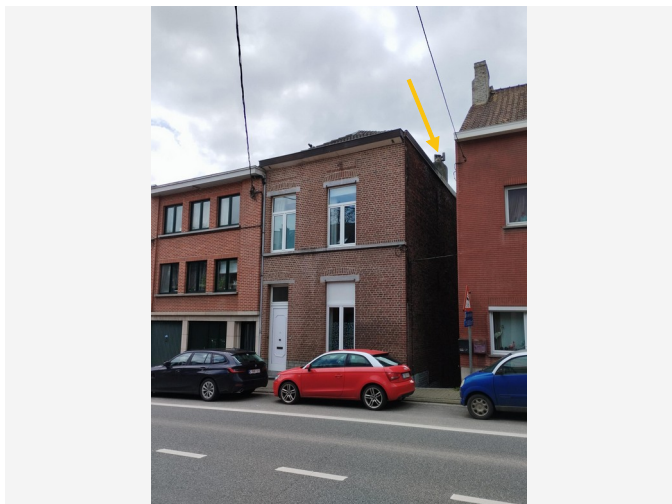
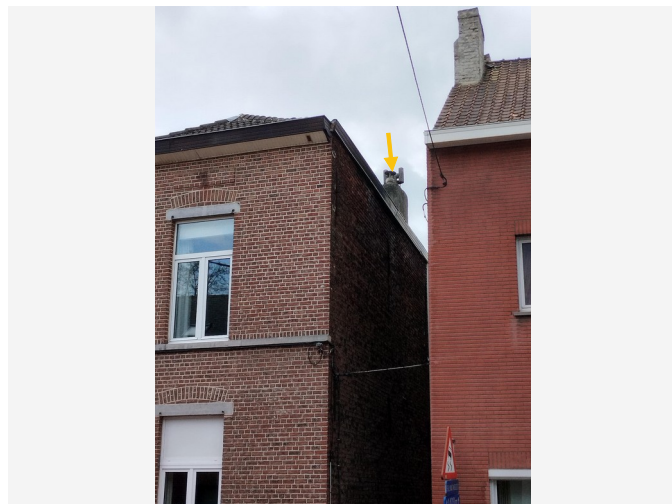
Het asbestmateriaal valt onder de mijlpaal van 2034.

Eindbeoordeling materiaalrisico	Laag materiaalrisico en/of verlaagde kans op vezelvrijgave
---------------------------------	--

Gebondenheid	Categorie 1: hechtgebonden in oorsprong
Asbestsoort (vezeltype)	Crocidoliet aanwezig
Asbestconcentratie	Laag (< 50%)
Afschermingsgraad van het gehele materiaal	Geheel of deels vrij aan de buitenlucht
Toestand van het materiaal	Licht beschadigd, licht verweerd. Intact materiaal type Pical – asbestboard of categorie III 'gebondenheid'

Beschrijving	schouwhoed
Omgeving	Buiten
Primaire drager	HVAC infrastructuur en uitrusting
Asbestmateriaal	Schouwhoed, ventilatiekap (anti-windval)
Bindmiddel van asbestmateriaal	Cement
Gebondenheid op basis van bindmiddel	Hecht
Hoeveelheid (gewicht - aantal)	• 3,00 kg - 1 stuk
Totaal gewicht	3,00 kg

- Verwijder dit asbestmateriaal zo snel mogelijk. Volg de toestand goed op.
- Voer bijkomende staalname(s) uit.

- Eenvoudige handelingen: mag via doe-het-zelf of door werknemer(s) met opleidingsattest eenvoudige handelingen  
De schouwhoed kan voorzichtig losgebeiteld worden, extra bevochtigen om stof te voorkomen + dragen van de nodige beschermingsmiddelen (mondmasker ffp3, handschoenen, tyvec) Bij de gemeente/containerpark afsluitzakken halen om dubbel in te pakken en af te voeren naar het containerpark als hechtgebonden asbestafval. Zie ook link Zie <https://ovam.vlaanderen.be/wie-mag-wat-verwijderen>

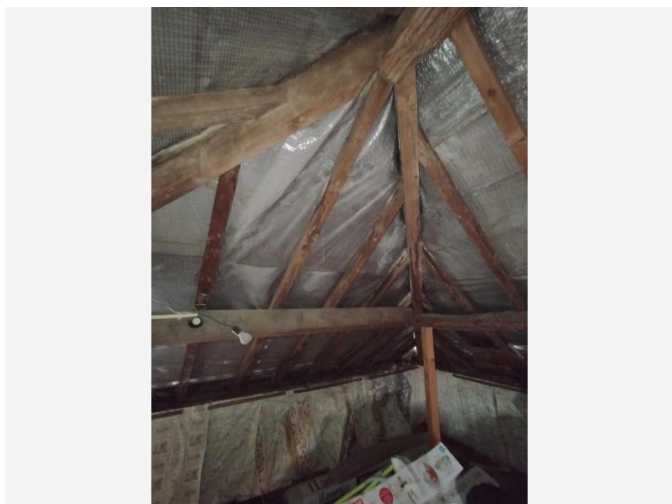
Dak werd vernieuwd in 2020. In de factuur is beschreven hoe het oude (asbestleien) dak werd verwijderd.

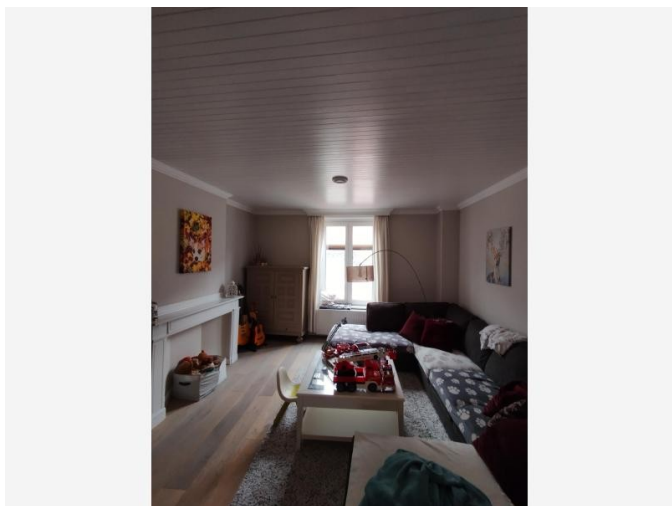
Alle plafonds zijn afgewerkt met valse plafonds in plaatmateriaal. Het is niet duidelijk of er pleisterwerk aanwezig is achter deze valse plafonds, het is aangewezen om bijkomend onderzoek uit te voeren bij werken.

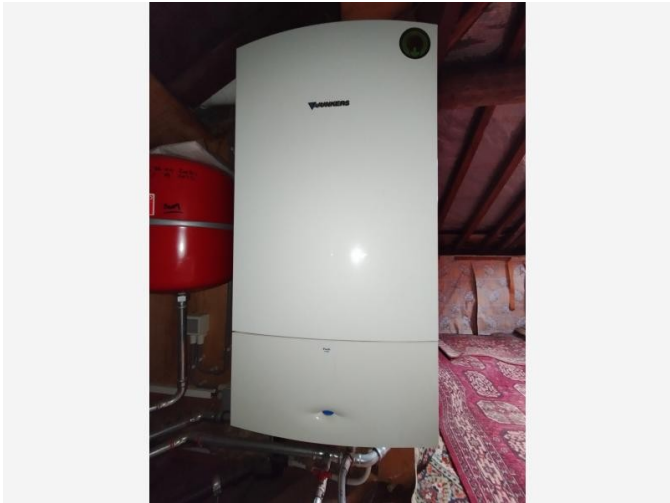
Gaswandketel geplaatst in 2012.

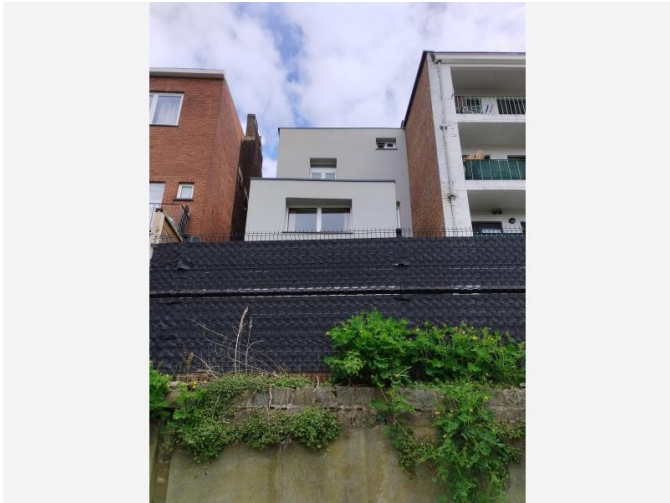
De gevel achterkant woning werd met crepi bedekt in 2020. Zie bewijsdocument.
