# Asbestinventarisatetest

Passendalestraat 249, 8980 Zonnebeke

Attestnummer : 20240417-000481.000

## Niet-asbestveilig

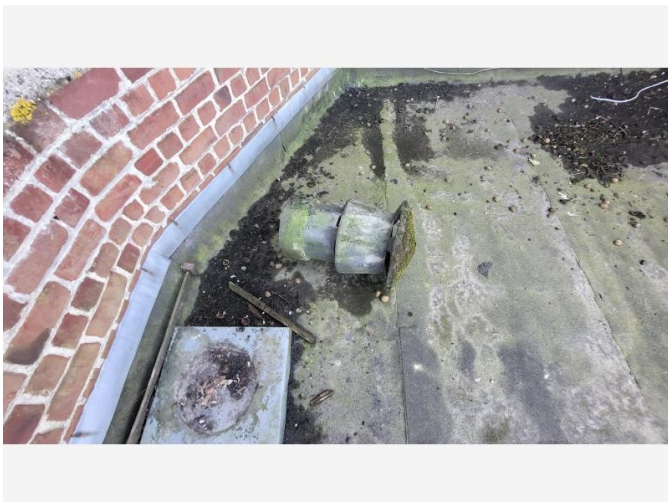
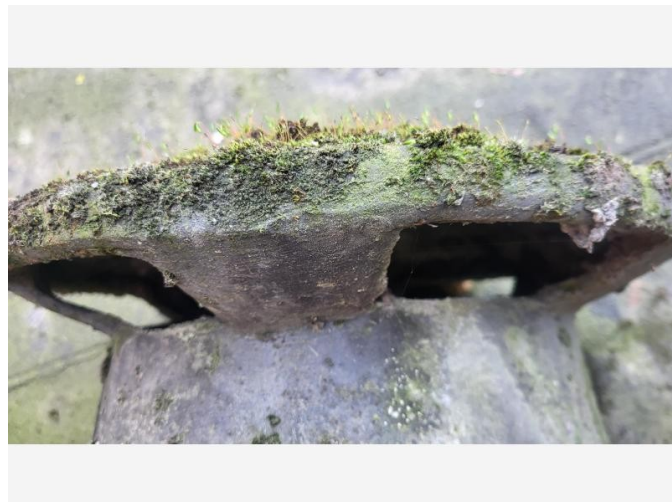
Het asbestmateriaal valt onder de mijlpaal van 2040.

**Dringend verwijderen**

Beschrijving	Afval
Type afvalstof	Betreft stock-voorraad of gedemonteerde asbestmaterialen
Aanwezige resten	Geen resten aanwezig
Omgeving	Buiten
Primaire drager	Plat dak
Asbestmaterialen	<ul style="list-style-type: none"><li>• Schouwhoed, ventilatiekap (anti-windval)</li></ul>
Bindmiddel van asbestmateriaal	Cement
Gebondenheid op basis van bindmiddel	Hecht
Hoeveelheid (gewicht - aantal)	<ul style="list-style-type: none"><li>• 5,00 kg - 1 stuk</li></ul>
Totaal gewicht	5,00 kg
Eenvoudig bereikbaar	Ja
Identificatiemethode	Vaststelling zonder monstername

- Verwijder het asbestafval.

- Eenvoudige handelingen: mag via doe-het-zelf of door werknemer(s) met opleidingsattest eenvoudige handelingen  
Een hechtgebonden asbesttoepassing (buiten) die al dan niet beschadigd is kan men zelf verwijderen (bv. in daarvoor bedoelde asbestzakken). Opgepast, verweerde asbesttoepassingen of asbesttoepassingen in slechte staat kunnen makkelijk verder breken of vergruizen. Voor aanvang van de verwijdering en tijdens de verwijdering dient u de persoonlijke beschermingsmiddelen te respecteren.

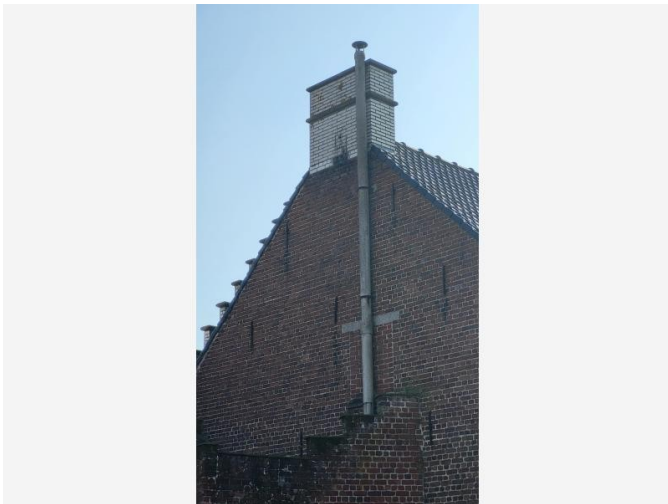
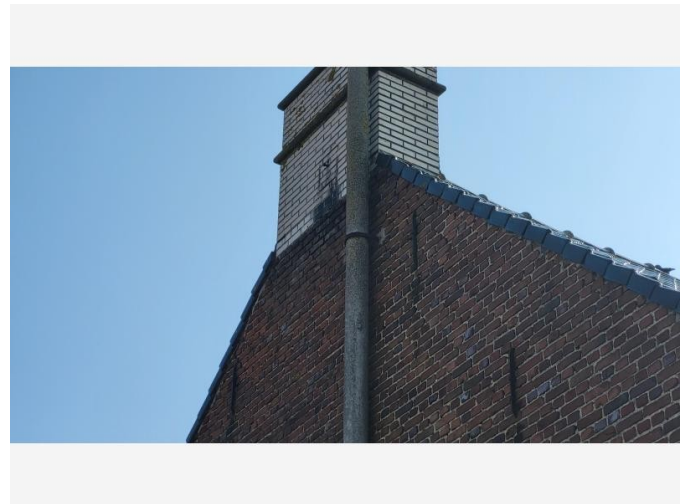
Het asbestmateriaal valt onder de mijlpaal van 2034.

**Verwijderen**

Eindbeoordeling materiaalrisico	Verhoogd materiaalrisico en/of verhoogde kans op vezelvrijgave
---------------------------------	--

Gebondenheid	Categorie 1: hechtgebonden in oorsprong
Asbestsoort (vezeltype)	Crocidoliet aanwezig
Asbestconcentratie	Laag (< 50%)
Afschermingsgraad van het gehele materiaal	Geheel of deels vrij aan de buitenlucht
Toestand van het materiaal	Matig beschadigd, matig verweerd

Beschrijving	Schoorsteen
Omgeving	Buiten
Primaire drager	HVAC infrastructuur en uitrusting
Asbestmateriaal	Rookgaskanaal
Bindmiddel van asbestmateriaal	Cement
Gebondenheid op basis van bindmiddel	Hecht

- Verwijder dit asbestmateriaal zo snel mogelijk. Volg de toestand goed op.

Het is niet duidelijk hoever het rookgaskanaal verloopt in de gemetselde schoorsteen. Het kan dat de schoorsteen eerst verder dient ontmanteld worden om het rookgaskanaal op een correcte manier te verwijderen. Indien de buis in contact komt te staan met een binnenruimte mag deze enkel zelf verwijderd worden indien deze onbeschadigd is. Is dit niet het geval dan dient u contact op te nemen met een erkend asbestverwijderaar.

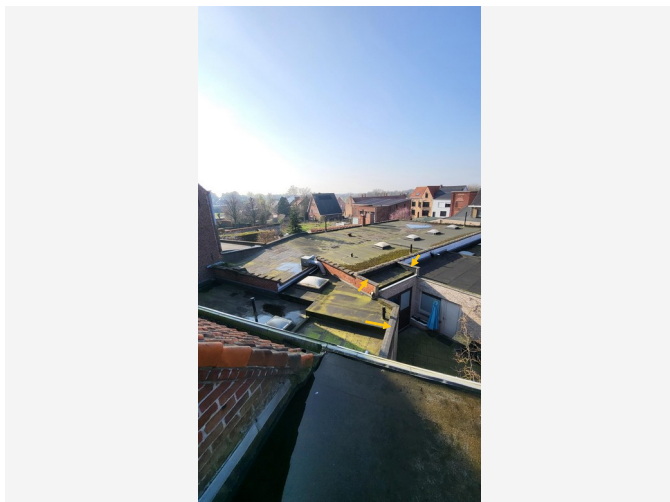
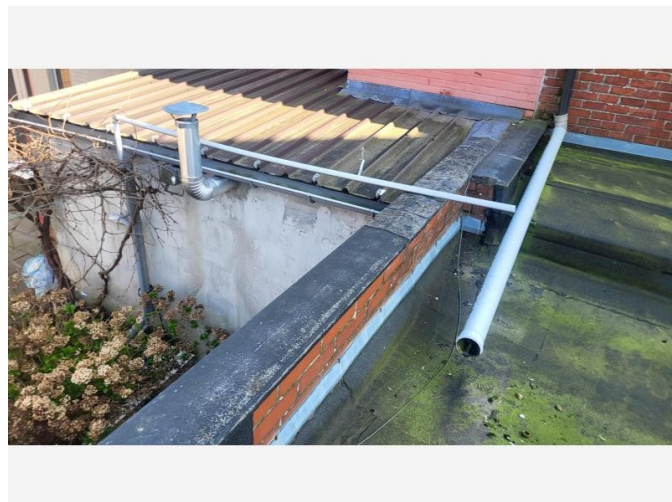
Het asbestmateriaal valt onder de mijlpaal van 2040.

**Verwijderen**

Eindbeoordeling materiaalrisico	Verhoogd materiaalrisico en/of verhoogde kans op vezelvrijgave
---------------------------------	--

Gebondenheid	Categorie 1: hechtgebonden in oorsprong
Asbestsoort (vezeltype)	Crocidoliet aanwezig
Asbestconcentratie	Laag (< 50%)
Afschermingsgraad van het gehele materiaal	Geheel of deels vrij aan de buitenlucht
Toestand van het materiaal	Matig beschadigd, matig verweerd

Beschrijving	Muurplaten
Omgeving	Buiten
Primaire drager	Wand buitenschil
Asbestmateriaal	Deksteen, muurkap - Hol
Bindmiddel van asbestmateriaal	Cement
Gebondenheid op basis van bindmiddel	Hecht
Hoeveelheid (oppervlakte - dikte - aantal)	• 4,00 m <sup>2</sup> - 5,00 cm - 1 stuk
Totaal volume	0,20 m <sup>3</sup>
Eenvoudig bereikbaar	Ja
Bevestigingswijze	• Verlijmd, ingegoten, versmeerd

- Verwijder dit asbestmateriaal zo snel mogelijk. Volg de toestand goed op.

- Eenvoudige handelingen: mag via doe-het-zelf of door werknemer(s) met opleidingsattest eenvoudige handelingen  
Een hechtgebonden asbesttoepassing (buiten) die al dan niet beschadigd is kan men zelf verwijderen (bv. in daarvoor bedoelde asbestzakken). Opgepast, verweerde asbesttoepassingen of asbesttoepassingen in slechte staat kunnen makkelijk verder breken of vergruizen. U mag enkel beschadigd of verweerd asbest verwijderen als deze niet verder beschadigd raakt of vergruist, geraakt deze toch verder beschadigd dient deze te verwijderd worden door een erkend asbestverwijderaar. Voor aanvang van de verwijdering en tijdens de verwijdering dient u de persoonlijke beschermingsmiddelen te respecteren.

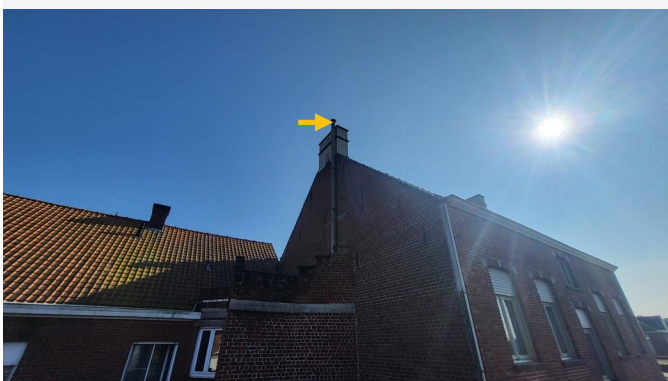
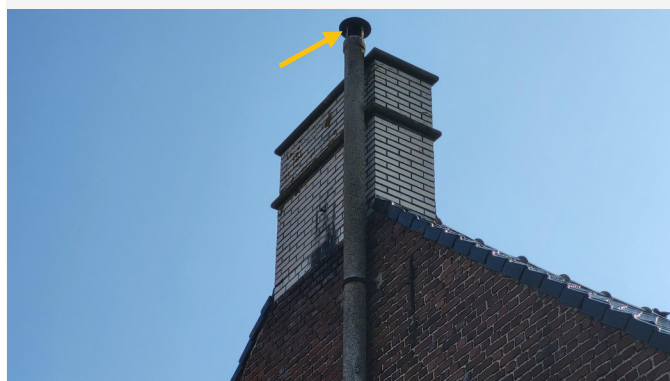
Het asbestmateriaal valt onder de mijlpaal van 2034.

Verwijderen

Eindbeoordeling materiaalrisico	Verhoogd materiaalrisico en/of verhoogde kans op vezelvrijgave
---------------------------------	--

Gebondenheid	Categorie 1: hechtgebonden in oorsprong
Asbestsoort (vezeltype)	Crocidoliet aanwezig
Asbestconcentratie	Laag (< 50%)
Afschermingsgraad van het gehele materiaal	Geheel of deels vrij aan de buitenlucht
Toestand van het materiaal	Matig beschadigd, matig verweerd

Beschrijving	Schouwhoed
Omgeving	Buiten
Primaire drager	HVAC infrastructuur en uitrusting
Asbestmateriaal	Rookgaskanaal
Bindmiddel van asbestmateriaal	Cement
Gebondenheid op basis van bindmiddel	Hecht
Hoeveelheid (lengte - omtrek - dikte - aantal)	• 0,50 m - 40,00 cm - 1,00 cm - 1 stuk
Totaal volume	0,002 m <sup>3</sup>
Eenvoudig bereikbaar	Ja
Bevestigingswijze	• Onbekend

- Verwijder dit asbestmateriaal zo snel mogelijk. Volg de toestand goed op.

- Eenvoudige handelingen: mag via doe-het-zelf of door werknemer(s) met opleidingsattest eenvoudige handelingen  
Een hechtgebonden asbesttoepassing (buiten) die al dan niet beschadigd is kan men zelf verwijderen (bv. in daarvoor bedoelde asbestzakken). Opgepast, verweerde asbesttoepassingen of asbesttoepassingen in slechte staat kunnen makkelijk verder breken of vergruizen. U mag enkel beschadigd of verweerd asbest verwijderen als deze niet verder beschadigd raakt of vergruist, geraakt deze toch verder beschadigd dient deze te verwijderd worden door een erkend asbestverwijderaar. Voor aanvang van de verwijdering en tijdens de verwijdering dient u de persoonlijke beschermingsmiddelen te respecteren.

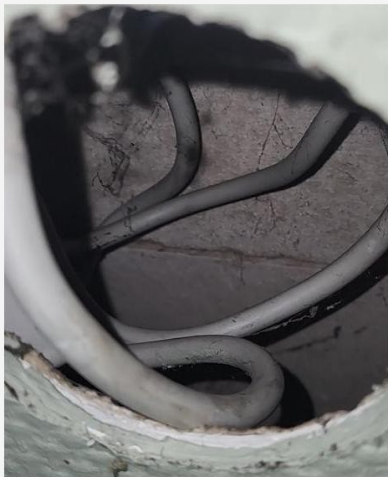
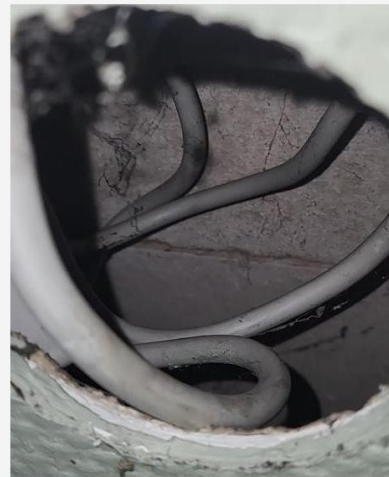
Het asbestmateriaal valt onder de mijlpaal van 2040.

Zorgvuldig beheren

Eindbeoordeling materiaalrisico	Zeer laag materiaalrisico en/of zeer lage kans op vezelvrijgave
---------------------------------	---

Gebondenheid	Categorie 1: hechtgebonden in oorsprong
Asbestsoort (vezeltype)	Crocidoliet aanwezig
Asbestconcentratie	Laag (< 50%)
Afschermingsgraad van het gehele materiaal	Stootvaste afscherming of omkasting
Toestand van het materiaal	Licht beschadigd, licht verweerd. Intact materiaal type Pical – asbestboard of categorie III 'gebondenheid'

Beschrijving	Beplating plat dak
Omgeving	Binnen
Primaire drager	Plat dak
Asbestmateriaal	Plaat, paneel, tablet - Type Menuiserite
Bindmiddel van asbestmateriaal	Cement
Gebondenheid op basis van bindmiddel	Hecht
Hoeveelheid (oppervlakte - dikte - aantal)	• 60,00 m <sup>2</sup> - 0,30 cm - 1 stuk
Totaal volume	0,18 m <sup>3</sup>
Eenvoudig bereikbaar	Nee <ul style="list-style-type: none"><li>Het asbestmateriaal is bedekt (uitgezonderd laag verf, coating, behang, kunststof, textiel) en het wegnemen van het bedekkende materiaal kan niet zonder het bedekkende materiaal te beschadigen.</li></ul>

<b>Bevestigingswijze</b>	• Onbekend
<b>Identificatiemethode</b>	Vaststelling zonder monstername
<b>Destructieve handeling voor identificatie</b>	Nee
<b>Opmerking</b>	Het was niet duidelijk waar te nemen waar overal dit type beplating werd voorzien. Aandacht bij eventuele afbraak van platte daken.

- Zorg voor een veilig beheer en verwijder dit asbestmateriaal wanneer het bij werken eenvoudig bereikbaar wordt. Controleer de toestand jaarlijks op wijzigingen.

- Eenvoudige handelingen: enkel door erkend asbestverwijderaar  
In binnenruimtes mag u alleen hechtgebonden asbest toepassingen verwijderen die onbeschadigd kunnen verwijderd worden. Dat betekent dat het materiaal volledig intact is en er geen vrije asbestvezels zichtbaar zijn. Gezien de toepassing, de beschadiging van de asbesttoepassing, het feit dat deze bedekt is en het contact met een binnenruimte zorgt ervoor dat deze asbesttoepassing verwijderd dient te worden door een erkend asbestverwijderaar.

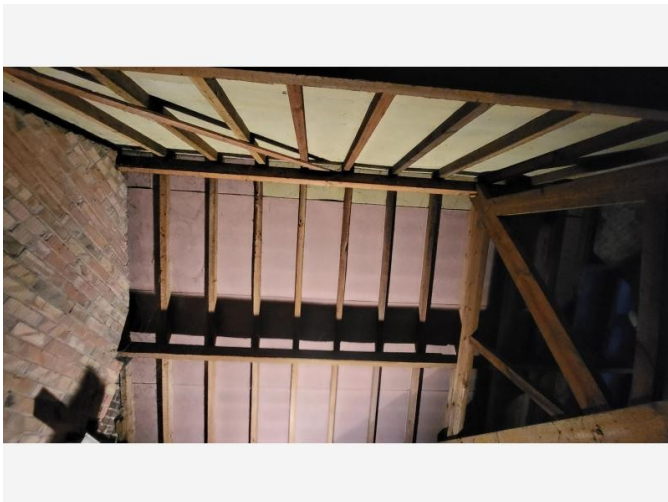
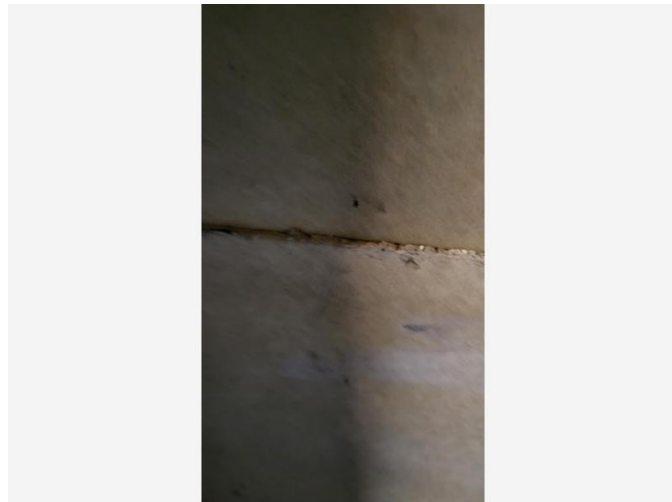
Het asbestmateriaal valt onder de mijlpaal van 2040.

Zorgvuldig beheren

Eindbeoordeling materiaalrisico	Laag materiaalrisico en/of verlaagde kans op vezelvrijgave
---------------------------------	--

Gebondenheid	Categorie 1: hechtgebonden in oorsprong
Asbestsoort (vezeltype)	Alleen chrysotiel
Asbestconcentratie	Laag (< 50%)
Afschermingsgraad van het gehele materiaal	Geheel of deels (ook) vrij aan binnenluchtstromen
Toestand van het materiaal	Licht beschadigd, licht verweerd. Intact materiaal type Pical – asbestboard of categorie III 'gebondenheid'

#	Type	Referentie	Resultaat
6.1	Puntmonster	2421293-05	Chrysotiel
6.2	Puntmonster	2421293-06	Chrysotiel

Beschrijving	Onderdak
Omgeving	Grenst aan binnen- en buitenlucht
Primaire drager	Schuin dak
Asbestmateriaal	Plaat, paneel, tablet - Type Menuiserite
Bindmiddel van asbestmateriaal	Cement
Gebondenheid op basis van bindmiddel	Hecht

- Zorg voor een veilig beheer en verwijder dit asbestmateriaal wanneer het bij werken eenvoudig bereikbaar wordt. Controleer de toestand jaarlijks op wijzigingen.

- Eenvoudige handelingen: enkel door erkend asbestverwijderaar  
Een bedekte asbesttoepassing mag enkel verwijderd worden door een erkend verwijderaar. Als het na werken 'eenvoudig' bereikbaar wordt dient u de asbesttoepassing intact te verwijderen en te deponeren in een asbestzak (rekening houdende met de te nemen persoonlijke beschermingsmiddelen). Gezien de grote kans op verdere breuk of vergruizing bij het los maken of verwijderen van de onderdakplaten adviseren we deze te laten verwijderen door een erkend asbestverwijderaar.

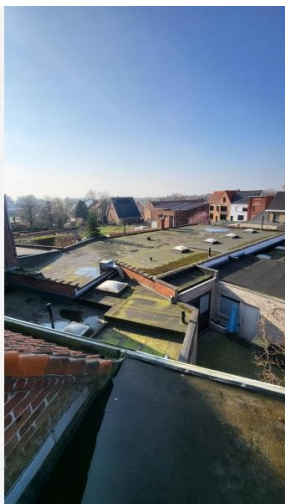
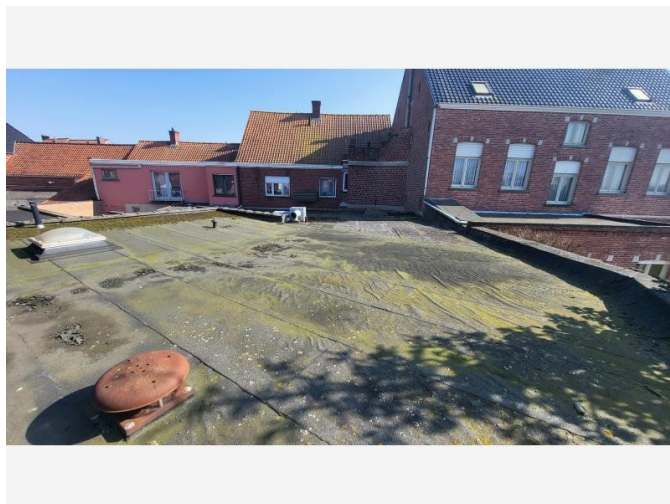
Het asbestmateriaal valt onder de mijlpaal van 2040.

Zorgvuldig beheren

Bij verwijdering eerst staalname en laboanalyse uit te voeren, zodanig kan nagegaan worden als er effectief asbest aanwezig is.

Eindbeoordeling materiaalrisico	Laag materiaalrisico en/of verlaagde kans op vezelvrijgave
---------------------------------	--

Gebondenheid	Categorie 1: hechtgebonden in oorsprong
Asbestsoort (vezeltype)	Crocidoliet aanwezig
Asbestconcentratie	Laag (< 50%)
Afschermingsgraad van het gehele materiaal	Geheel of deels vrij aan de buitenlucht
Toestand van het materiaal	Onbeschadigd, niet verweerd

Beschrijving	Platte daken
Omgeving	Buiten
Primaire drager	Plat dak
Asbestmateriaal	Dak- en gevelbekleding - Roofing
Bindmiddel van asbestmateriaal	Bitumen (roofing, teer, asfalt)
Gebondenheid op basis van bindmiddel	Hecht

- Zorg voor een veilig beheer. Vermijd het beschadigen van het asbestmateriaal. Controleer de toestand jaarlijks op wijzigingen.
- Hemelwater dat afspoelt van asbestcement daken of gevels kan asbestdeeltjes bevatten. Gebruik het enkel voor gesloten circuits (bv. spoelen toiletten). Reinig na het vervangen van het dak of de gevel de dakgoten en regenwaterput of -ton om asbesthoudend sediment of slib te verwijderen
- Voer bijkomende staalname(s) uit.

- Eenvoudige handelingen: enkel door erkend asbestverwijderaar  
Gezien de bevestigingswijze (versmeerd) kan de toepassing niet onbeschadigd verwijderd worden. Hechtgebonden buitentoepassingen die niet zonder beschadiging kunnen verwijderd worden dienen door een erkend asbestverwijderaar verwijderd te worden.

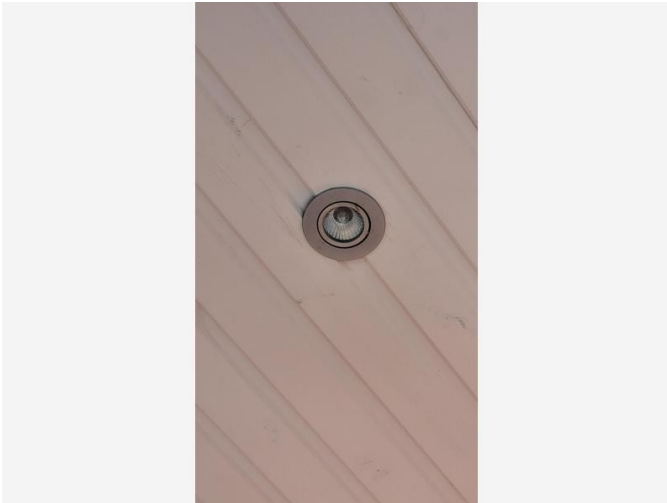
In het gebouw zijn verlaagd plafonds aanwezig die bestaan uit niet-asbestverdachte materialen (bv. Gipskarton, ...). De kans bestaat dat een vermoedelijke asbesthoudende toepassing voorzien is achter de plafonds (bv. bakeliet).

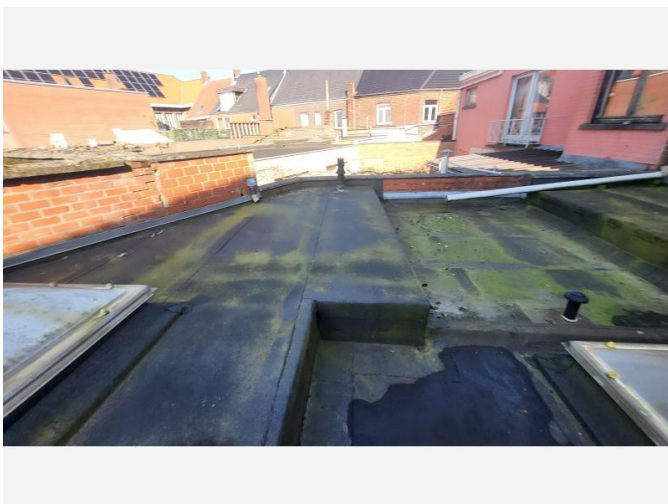
Een deel van de roofing werd vernieuwd in 2011 en is niet asbestverdacht.

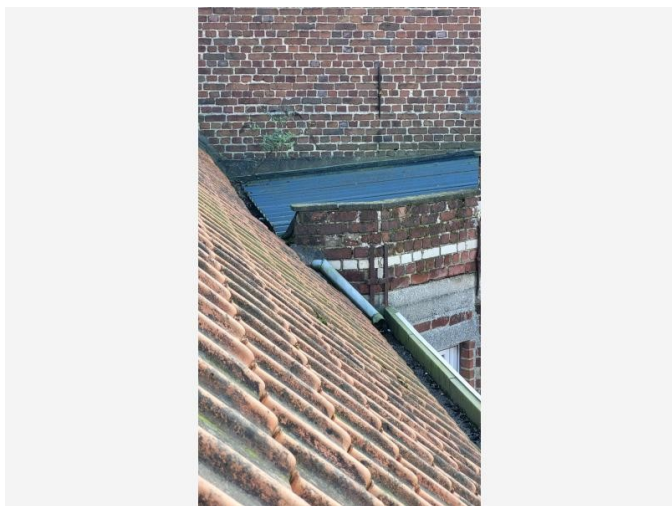
Plat dak 1° verdieping is voorzien in metalen platen. Aandacht bij afbraak voor eventueel asbestverdachte materialen onder deze platen.

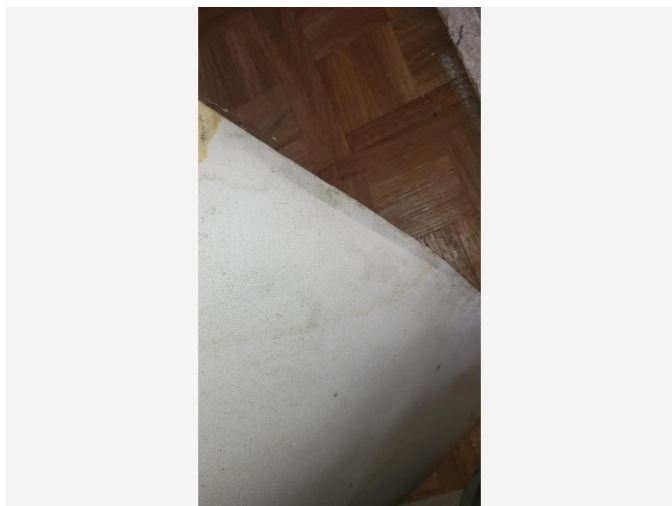
Vloerzeil ter hoogte van sas naar zolder is een vrij recent flexibel zeil. Niet asbestverdacht.

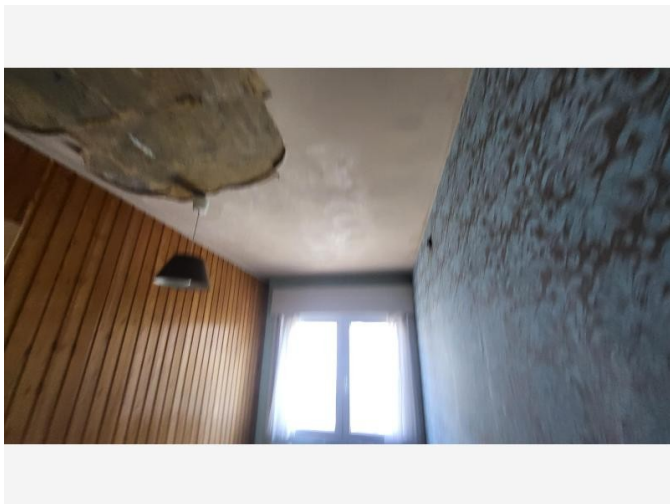
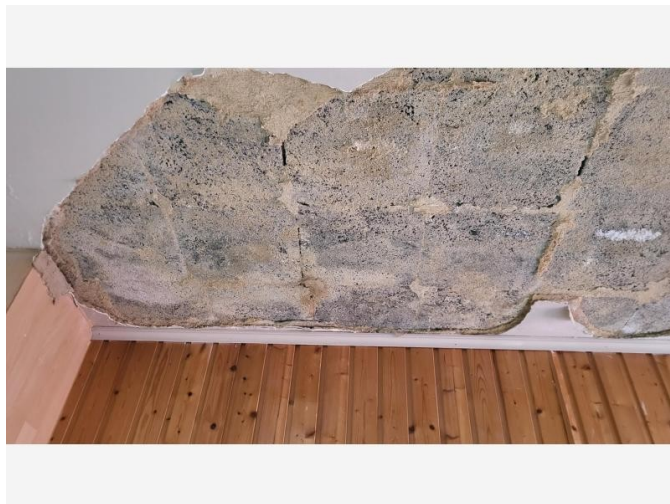
# Fiche 15: Pleisterwerk plafond

Geen asbest

Beschrijving	Pleisterwerk plafond
Omgeving	Binnen
Primaire drager	Plafond

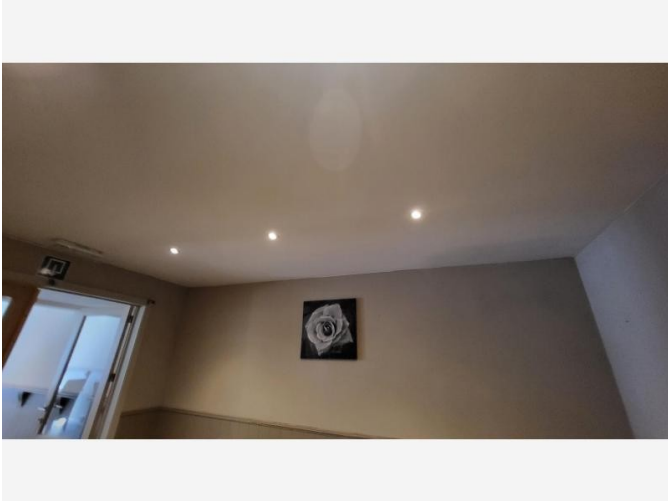
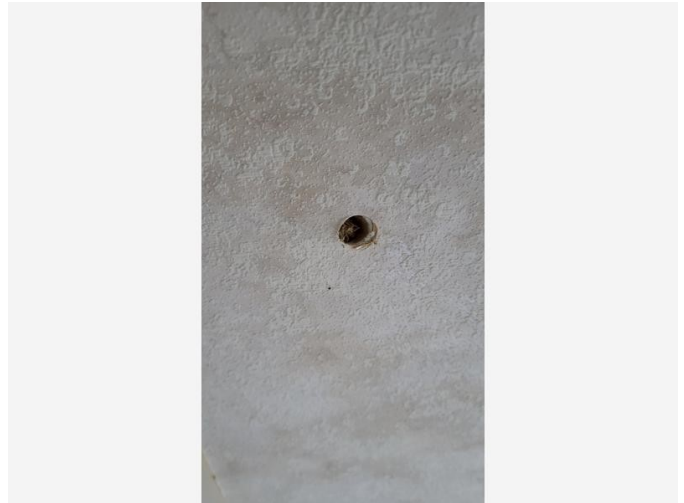
# Fiche 18: Pleisterwerk gelijkvloers

Geen asbest

Beschrijving	Pleisterwerk gelijkvloers
Omgeving	Binnen
Primaire drager	Binnenwand
