# Asbestinventarisatetest

Albert I-laan 109, 1800 Vilvoorde

Attestnummer : 20240404-000035.000

Uitgegeven op : 04.04.2024

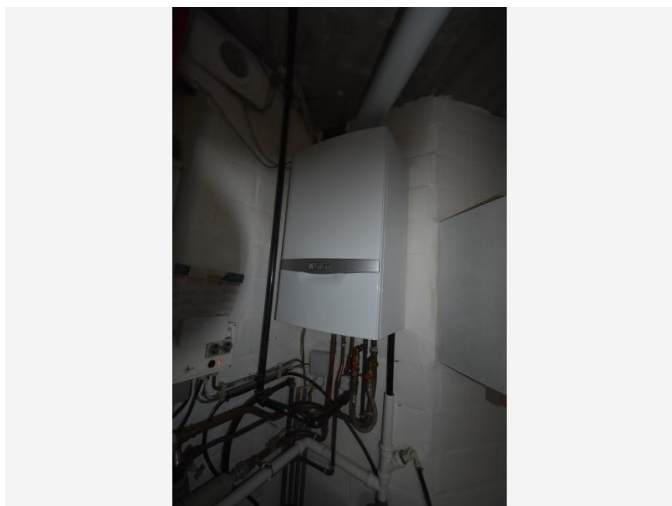
Asbestverdachte materialen (bv: pakkingen, asbestkoord, verbindingen voor buizen of kanalen, brandwerende materialen, ...) kunnen bijgevolg niet in het toestel aanwezig zijn.

Er werd ook geen asbesthoudende beplating onder of rondom de verwarmingsketel waargenomen.

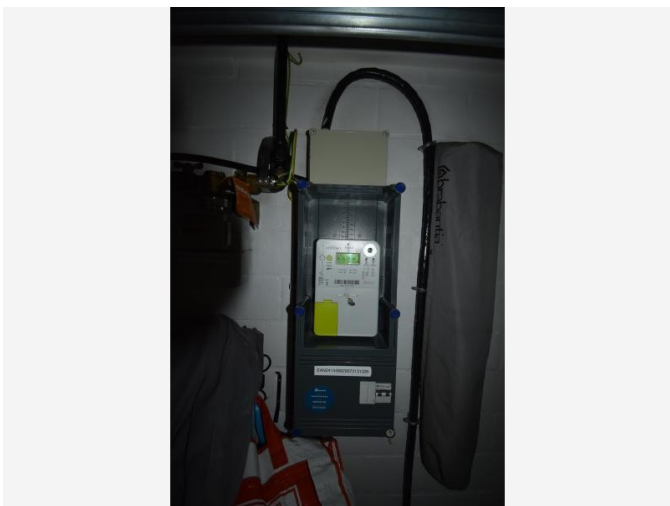
Opgebouwd uit niet-asbestverdachte materialen

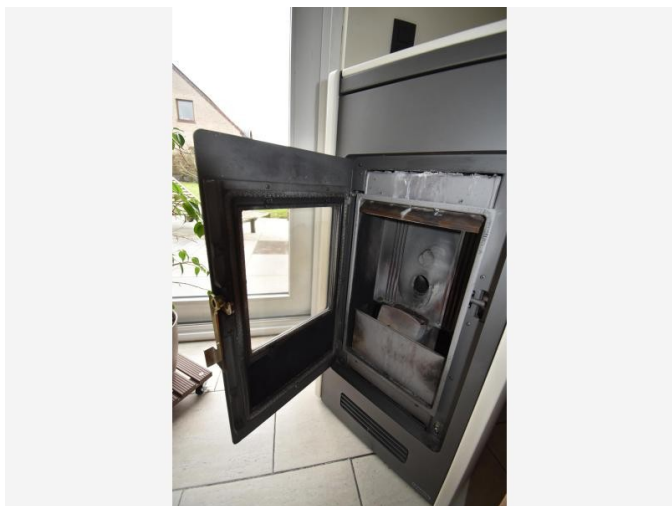
Glasvezelkoord werd geconstateerd via de visuele eigenschappen van het materiaal (Blinkende egale flexibele koord). Bij installaties voor 2001 kan asbestkoord voorkomen.

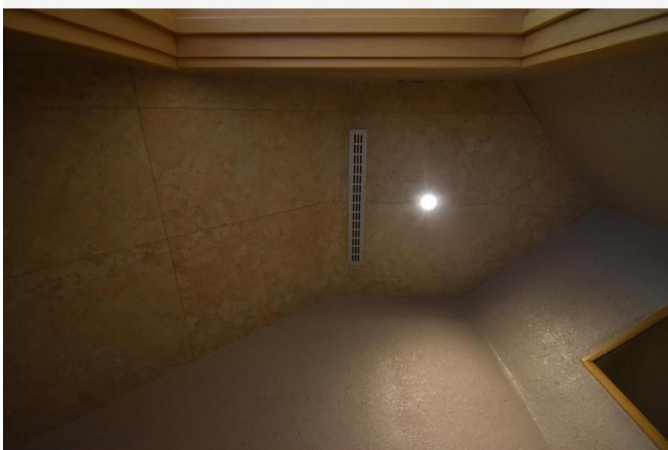
Het plafond in de volledige woning bestaat uit een verlaagd plafond. Er is geen pleisterwerk rechtstreeks aan de plafonds waar te nemen, zonder destructief onderzoek (Wel gipskarton, kurk). De garage en wasplaats bestaan uit gewelven.

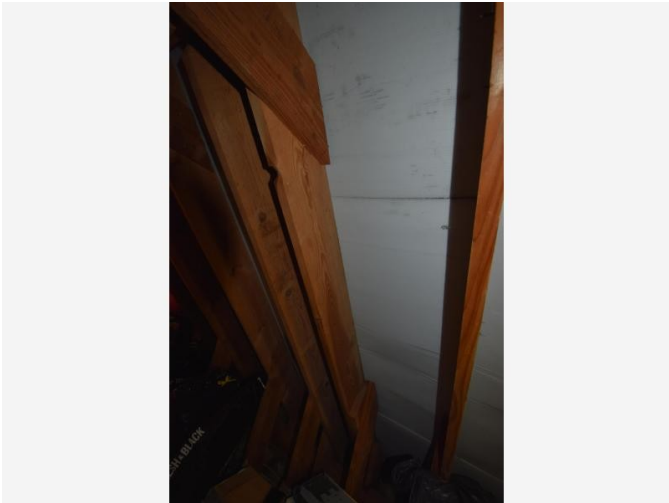
Deze constructie is volledig opgebouwd uit niet-asbestverdachte materialen. -> Kunststoffen platen

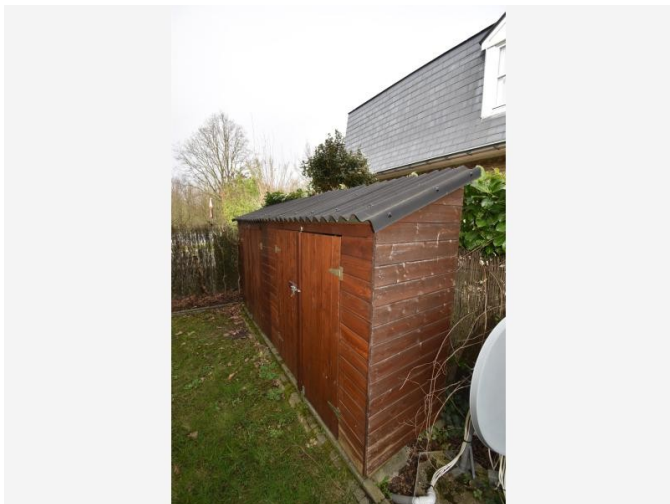
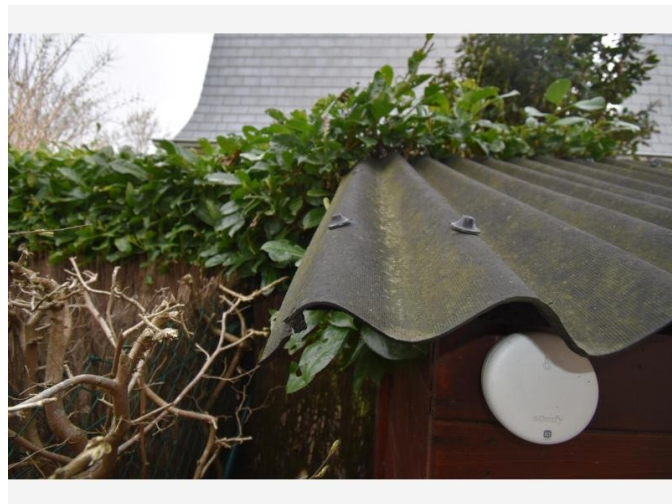
Geen asbest

#	Type	Referentie	Resultaat
6.1	Mengmonster	87457-2 (Idem)	Geen asbest

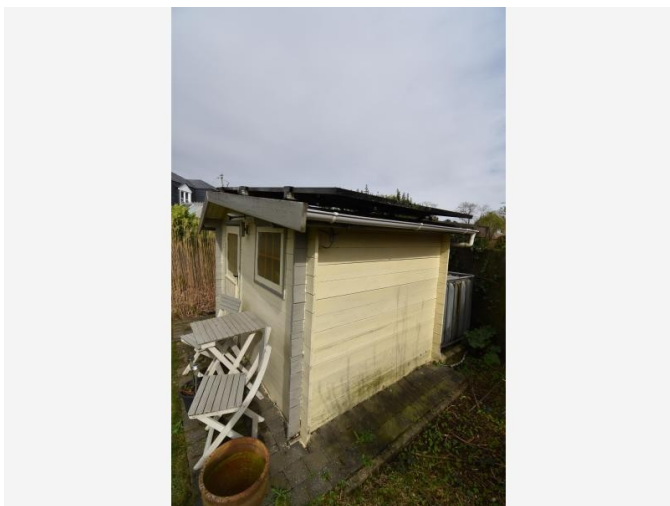
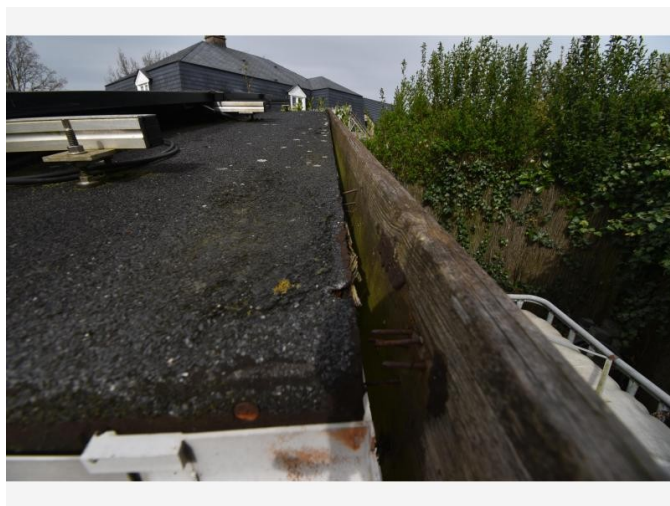
Geen asbest

#	Type	Referentie	Resultaat
7.1	Mengmonster	87457-2	Geen asbest

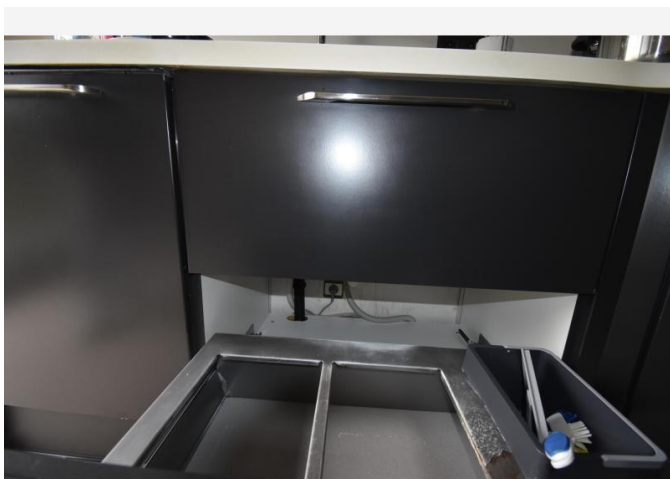
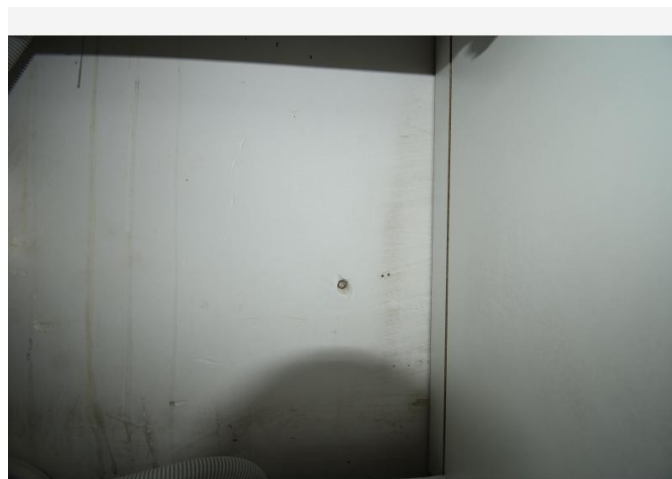
Geen asbest

#	Type	Referentie	Resultaat
8.1	Mengmonster	87457-1	Geen asbest
