# Asbestinventarisatetest

Brabançonnestraat 108, 3000 Leuven

Attestnummer : 20240330-000157.000

Uitgegeven op : 30.03.2024

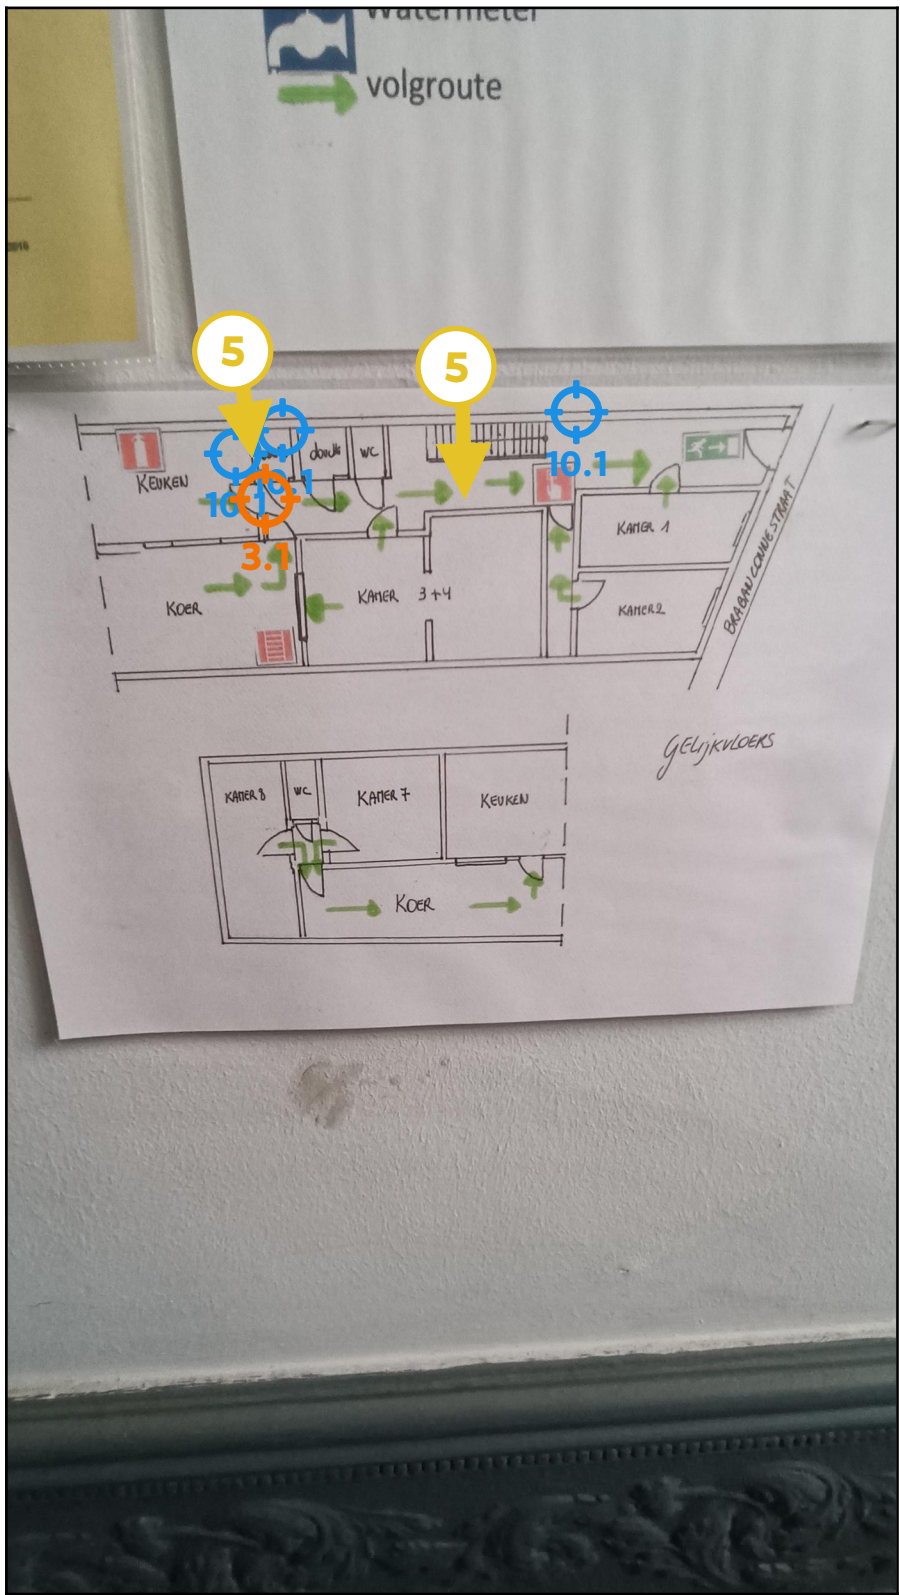
# Plan 1.1: GELIJKVLOERS

3. MASTIEK RAMEN	Asbestmateriaal	Verwijderen
3.1 Code: S2	Puntmonster	-
5. BAKELIET ZEKERINGKAST	Asbestmateriaal	Zorgvuldig beheren
10. PLEISTERWERK MUUR	Geen asbest	-
10.1 Code: S1	Mengmonster	-

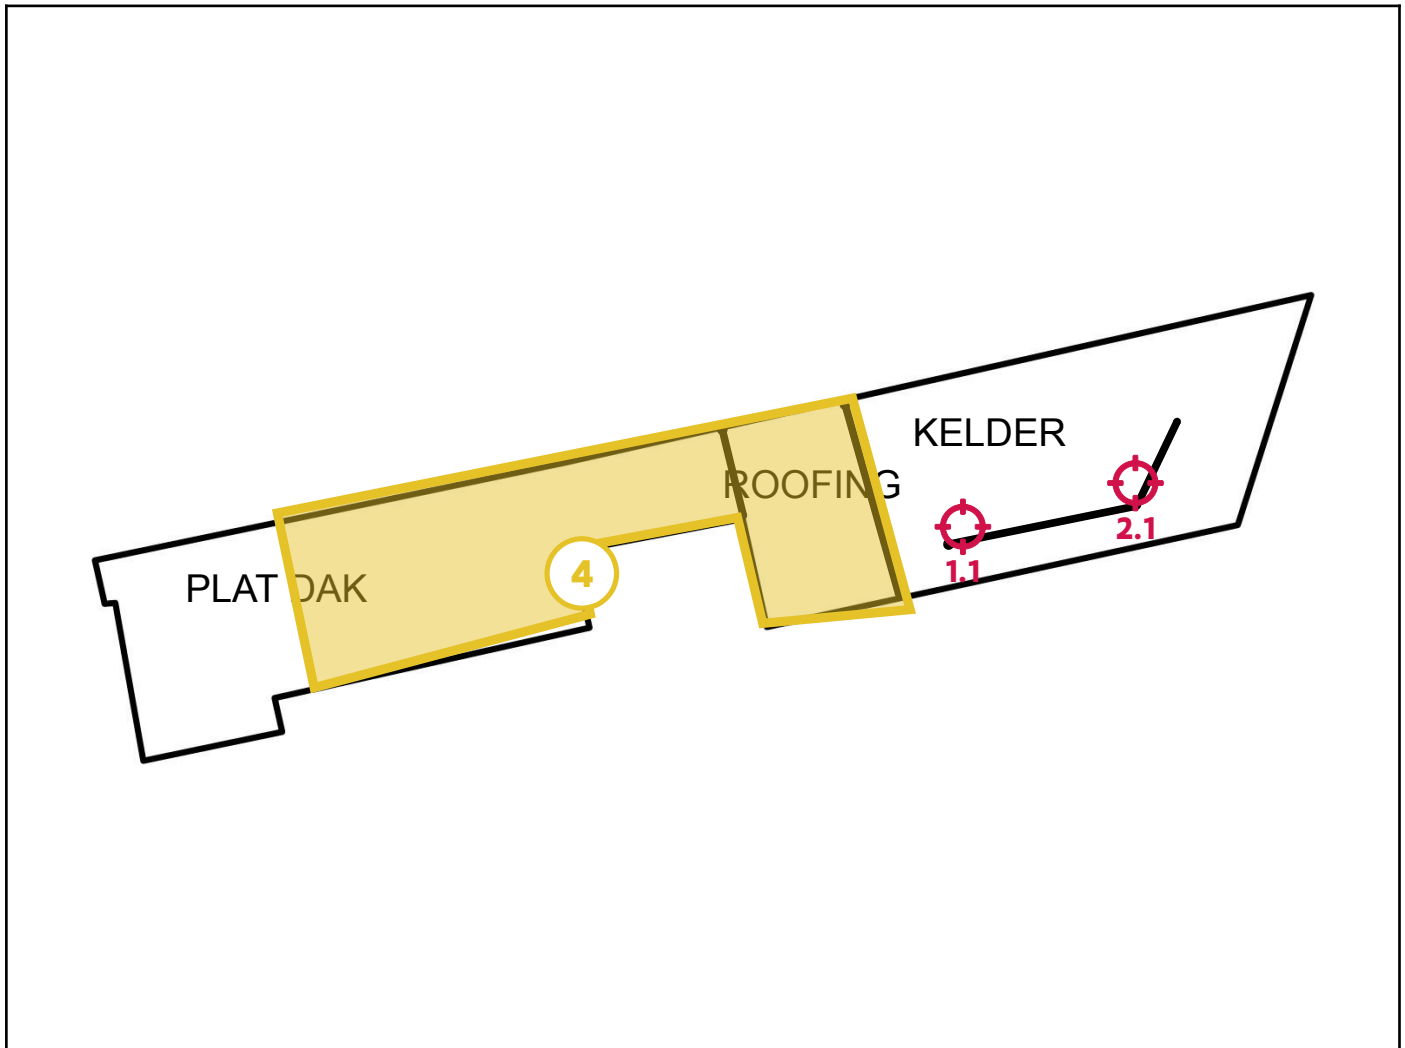
## Plan 1.3: Hoofdgebouw plan KELDER

Beschrijving	Type	Actie
1. LEIDINGISOLATIE RECHTE STUK	Asbestmateriaal	Dringend verwijderen
1.1 Code: S3	Puntmonster	-
2. LEIDINGISOLATIE BOCHTEN	Asbestmateriaal	Dringend verwijderen
2.1 Code: S4	Puntmonster	-
4. ROOFING PLAT DAK	Asbestmateriaal	Zorgvuldig beheren

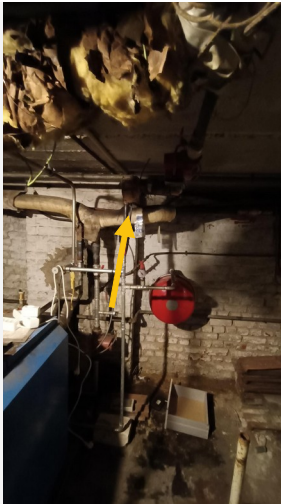
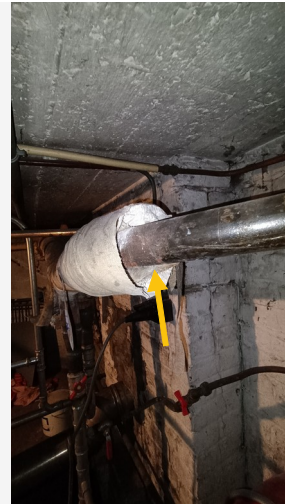
Het asbestmateriaal valt onder de mijlpaal van 2034.

**Dringend verwijderen**

Eindbeoordeling materiaalrisico	Hoog materiaalrisico en/of hoge kans op vezelvrijgave
---------------------------------	---

Gebondenheid	Categorie 2: niet-hechtgebonden met matrix
Asbestsoort (vezeltype)	Amfibool aanwezig, uitgezonderd crocidoliet
Asbestconcentratie	Hoog ( $\geq 50\%$ )
Afschermingsgraad van het gehele materiaal	Geheel of deels (ook) vrij aan de binnenlucht
Toestand van het materiaal	Matig beschadigd, matig verweerd

#	Type	Referentie	Resultaat
1.1	Puntmonster	S3	Amosiet

Beschrijving	LEIDINGISOLATIE RECHTE STUK
Omgeving	Binnen
Primaire drager	HVAC infrastructuur en uitrusting
Asbestmateriaal	Buis, koker, leiding, pijp, doorvoer
Bindmiddel van asbestmateriaal	Gips - kalk
Gebondenheid op basis van bindmiddel	Niet-hechtgebonden

- Zorg voor een veilig beheer. Vermijd het beschadigen van het asbestmateriaal. Controleer de toestand jaarlijks op wijzigingen.
- Voer binnenluchtmetingen uit om actuele blootstellingsrisico's in de binnenlucht te monitoren.

- Hermetische zone (erkend asbestverwijderaar)  
verwijder deze toepassing zo snel mogelijk, scherm in afwachting van verwijdering de asbesttoepassing af van luchtstromingen en verstoring; bijvoorbeeld door het te verpakken, te fixeren, af te dekken, signalisatie - afbakening aan te brengen, ....

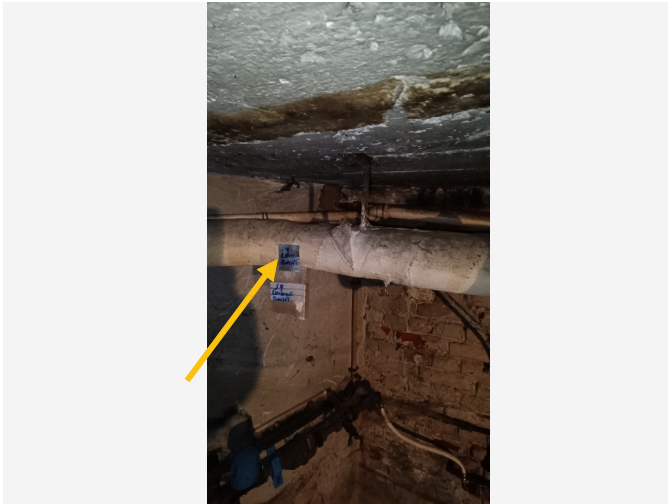
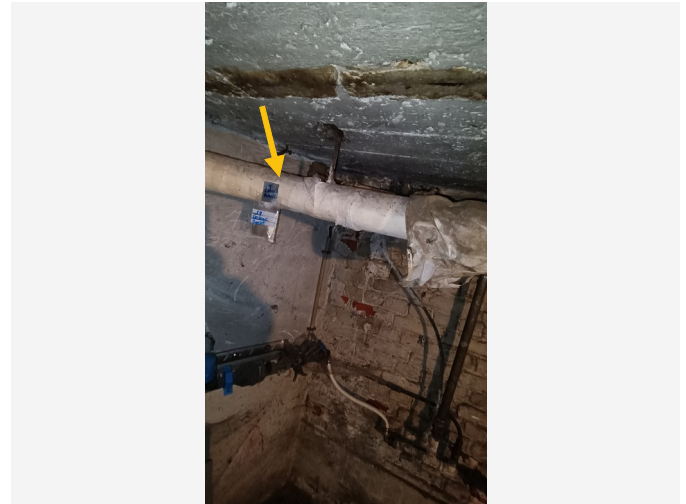
Het asbestmateriaal valt onder de mijlpaal van 2034.

**Dringend verwijderen**

Eindbeoordeling materiaalrisico	Hoog materiaalrisico en/of hoge kans op vezelvrijgave
---------------------------------	---

Gebondenheid	Categorie 2: niet-hechtgebonden met matrix
Asbestsoort (vezeltype)	Amfibool aanwezig, uitgezonderd crocidoliet
Asbestconcentratie	Hoog ( $\geq 50\%$ )
Afschermingsgraad van het gehele materiaal	Geheel of deels (ook) vrij aan de binnenlucht
Toestand van het materiaal	Matig beschadigd, matig verweerd

#	Type	Referentie	Resultaat
2.1	Puntmonster	S4	Amosiet

Beschrijving	LEIDINGISOLATIE BOCHTEN
Omgeving	Binnen
Primaire drager	HVAC infrastructuur en uitrusting
Asbestmateriaal	Buis, koker, leiding, pijp, doorvoer
Bindmiddel van asbestmateriaal	Gips - kalk
Gebondenheid op basis van bindmiddel	Niet-hechtgebonden

<b>Hoeveelheid (gewicht - aantal)</b>	<ul style="list-style-type: none"><li>• 4,99 kg - 1 stuk</li></ul>
<b>Totaal gewicht</b>	4,99 kg
<b>Eenvoudig bereikbaar</b>	Ja
<b>Bevestigingswijze</b>	<ul style="list-style-type: none"><li>• Verlijmd, ingegoten, versmeerd</li></ul>
<b>Identificatiemethode</b>	Vaststelling met monstername
<b>Destructieve handeling voor identificatie</b>	Nee
<b>Opmerking</b>	LEIDINGISOLATIE IN SLECHTE TOESTAND

- Zorg voor een veilig beheer. Vermijd het beschadigen van het asbestmateriaal. Controleer de toestand jaarlijks op wijzigingen.
- Voer binnenluchtmetingen uit om actuele blootstellingsrisico's in de binnenlucht te monitoren.

- Hermetische zone (erkend asbestverwijderaar)  
verwijder deze toepassing zo snel mogelijk, scherm in afwachting van verwijdering de asbesttoepassing af van luchtstromingen en verstoring; bijvoorbeeld door het te verpakken, te fixeren, af te dekken, signalisatie - afbakening aan te brengen, ....

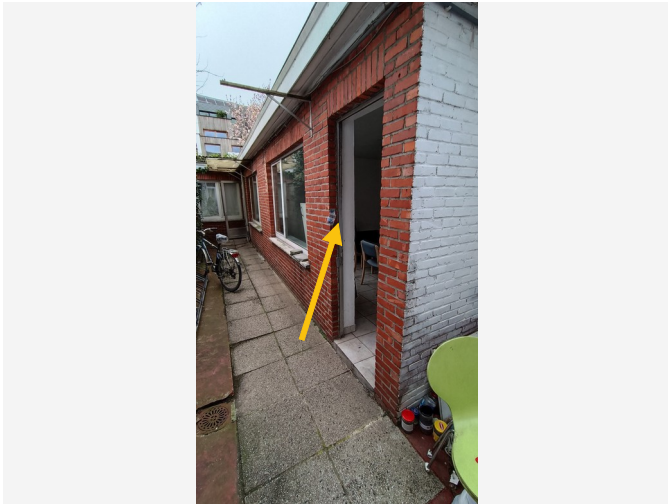
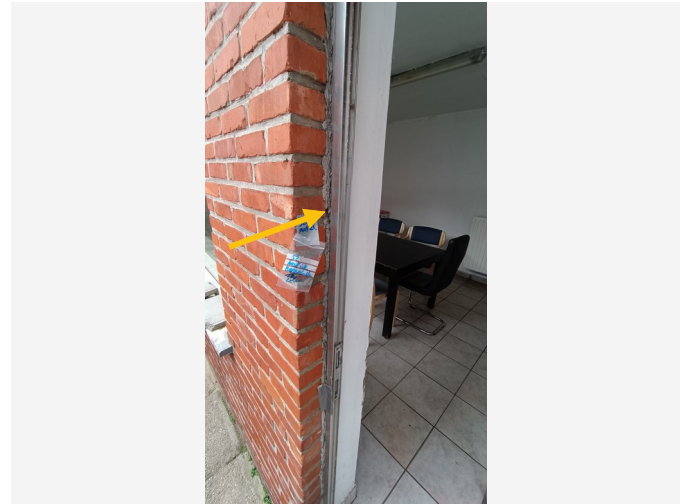
Het asbestmateriaal valt onder de mijlpaal van 2040.

Verwijderen

Eindbeoordeling materiaalrisico	Verhoogd materiaalrisico en/of verhoogde kans op vezelvrijgave
---------------------------------	--

Gebondenheid	Categorie 1: hechtgebonden in oorsprong
Asbestsoort (vezeltype)	Alleen chrysotiel
Asbestconcentratie	Laag (< 50%)
Afschermingsgraad van het gehele materiaal	Geheel of deels (ook) vrij aan binnenluchtstromen
Toestand van het materiaal	Matig beschadigd, matig verweerd

#	Type	Referentie	Resultaat
3.1	Puntmonster	S2	Chrysotiel

Beschrijving	MASTIEK RAMEN
Omgeving	Buiten

- Zorg voor een veilig beheer. Vermijd het beschadigen van het asbestmateriaal. Controleer de toestand jaarlijks op wijzigingen.
- Voer binnenluchtmetingen uit om actuele blootstellingsrisico's in de binnenlucht te monitoren.

- Eenvoudige handelingen: mag via doe-het-zelf of door werknemer(s) met opleidingsattest eenvoudige handelingen  
De toepassing extra fixeren en gebruik van puntafzuiging.

-bij vervangen van de ramen kan de mastiek mee verwijderd worden door de plaatsers van nieuw raamwerk. Alle werknemer(s) moeten wel beschikken over een opleidingsattest eenvoudige handelingen 8u. Verwijdering dmv puntafzuiging met een hepa stofzuiger. Oud raamwerk wordt gerecycleerd, er mogen geen restanten aan het raamwerk achter blijven.

Vermoedelijk zullen de ramen vervangen worden. De ramen mogen in zijn geheel afgevoerd worden als

asbesthoudend afval. Indien hout en glas gescheiden afgevoerd worden mogen er geen stopverf restanten achterblijven op het houtwerk.

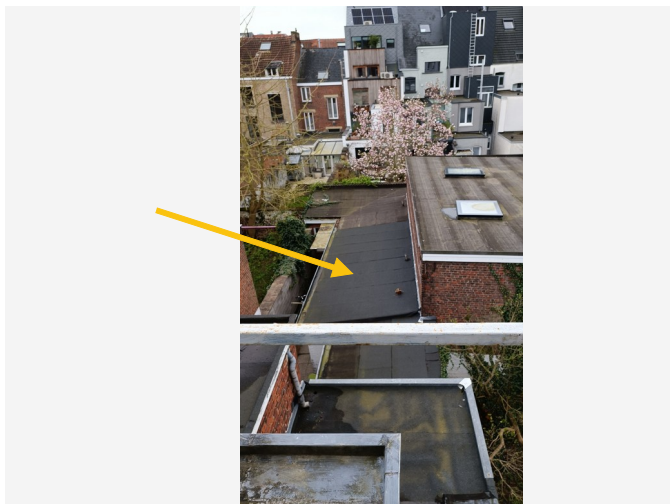
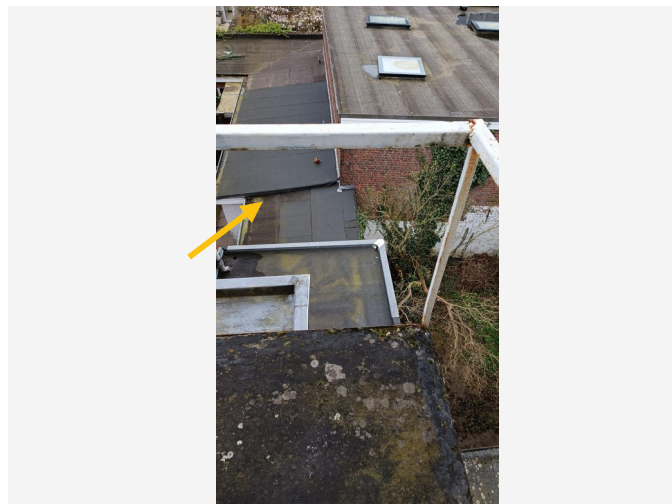
Zorgvuldig beheren

Eindbeoordeling materiaalrisico	Laag materiaalrisico en/of verlaagde kans op vezelvrijgave
---------------------------------	--

Gebondenheid	Categorie 1: hechtgebonden in oorsprong
Asbestsoort (vezeltype)	Alleen chrysotiel
Asbestconcentratie	Laag (< 50%)
Afschermingsgraad van het gehele materiaal	Geheel of deels vrij aan de buitenlucht
Toestand van het materiaal	Licht beschadigd, licht verweerd. Intact materiaal type Pical – asbestboard of categorie III 'gebondenheid'

Beschrijving	ROOFING PLAT DAK
Omgeving	Buiten
Primaire drager	Plat dak
Asbestmateriaal	Dak- en gevelbekleding - Roofing
Bindmiddel van asbestmateriaal	Bitumen (roofing, teer, asfalt)
Gebondenheid op basis van bindmiddel	Hecht
Hoeveelheid (oppervlakte - aantal)	• 65,98 m <sup>2</sup> - 1 stuk
Totale oppervlakte	65,98 m <sup>2</sup>
Eenvoudig bereikbaar	Ja
Bevestigingswijze	• Verlijmd, ingegoten, versmeerd

- Zorg voor een veilig beheer. Vermijd het beschadigen van het asbestmateriaal. Controleer de toestand jaarlijks op wijzigingen.
- Voer bijkomende staalname(s) uit.

- Eenvoudige handelingen: mag via doe-het-zelf of door werknemer(s) met opleidingsattest eenvoudige handelingen  
EH opgeleid personeel (dakwerker met 8u basisopleiding asbest) , Roofing is gelijmd/gebrand

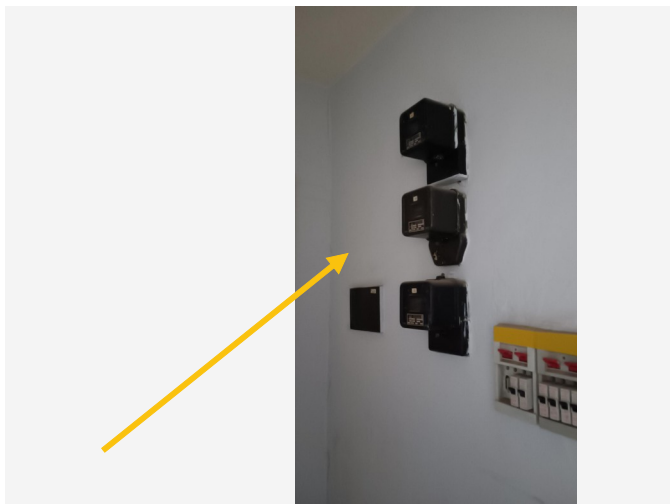
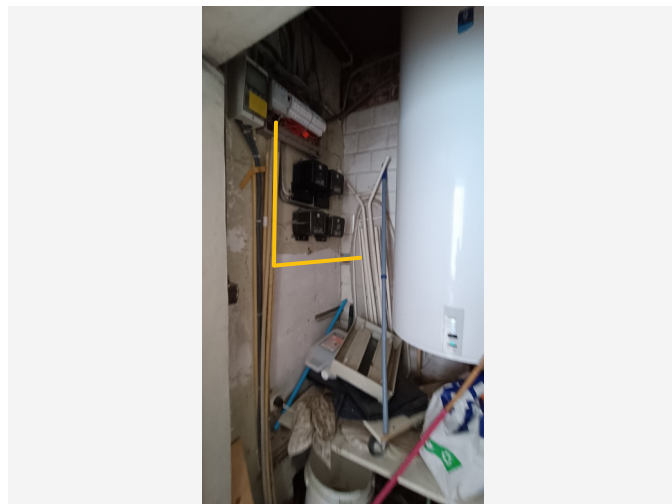
Zorgvuldig beheren

Eindbeoordeling materiaalrisico	Laag materiaalrisico en/of verlaagde kans op vezelvrijgave
---------------------------------	--

Gebondenheid	Categorie 1: hechtgebonden in oorsprong
Asbestsoort (vezeltype)	Alleen chrysotiel
Asbestconcentratie	Laag (< 50%)
Afschermingsgraad van het gehele materiaal	Geheel of deels (ook) vrij aan de binnenlucht
Toestand van het materiaal	Licht beschadigd, licht verweerd. Intact materiaal type Pical – asbestboard of categorie III 'gebondenheid'

Beschrijving	BAKELIET ZEKERINGKAST
Omgeving	Binnen
Primaire drager	Communicatie en elektrische infrastructuur en uitrusting
Asbestmateriaal	Plaat, paneel, tablet - Type Bakeliet
Bindmiddel van asbestmateriaal	Kunststof of -hars
Gebondenheid op basis van bindmiddel	Hecht
Hoeveelheid (oppervlakte - dikte - aantal)	• 0,50 m <sup>2</sup> - 1,00 cm - 1 stuk
Totaal volume	0,005 m <sup>3</sup>
Eenvoudig bereikbaar	Ja

- Zorg voor een veilig beheer. Vermijd het beschadigen van het asbestmateriaal. Controleer de toestand jaarlijks op wijzigingen.
- Voer bijkomende staalname(s) uit.

- Eenvoudige handelingen: mag via doe-het-zelf of door werknemer(s) met opleidingsattest eenvoudige handelingen  
Schakelaars, stopcontacten en andere gelijkaardige toepassingen kunnen eenvoudig losgeschroefd worden --> EH doe-het-zelf. Afgesloten of verzegelde kast --> EH opgeleid techniker personeel 8u basisopleiding asbest.

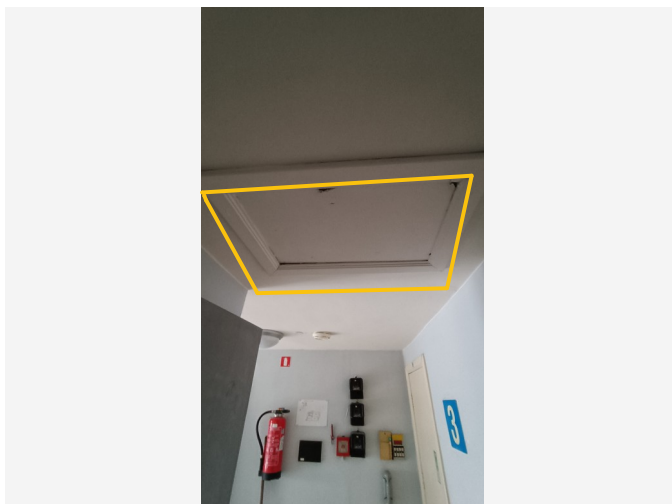
Situeringsfoto

**Reden:** Het te onderzoeken materiaal situeert zich hoger dan 3,50 m te rekenen vanaf een veilige ondergrond

**Uitleg van de asbestdeskundige:** DOORGANG NAAR DE ZOLDER WAS AFGESLOTEN// VIA DE DAKPANNEN HOGER DAN 3,5 M EN NIET MOGELIJK VIA DE VELUX// ZOLDERKAMERS AFGEWERKT MET GYPROC//

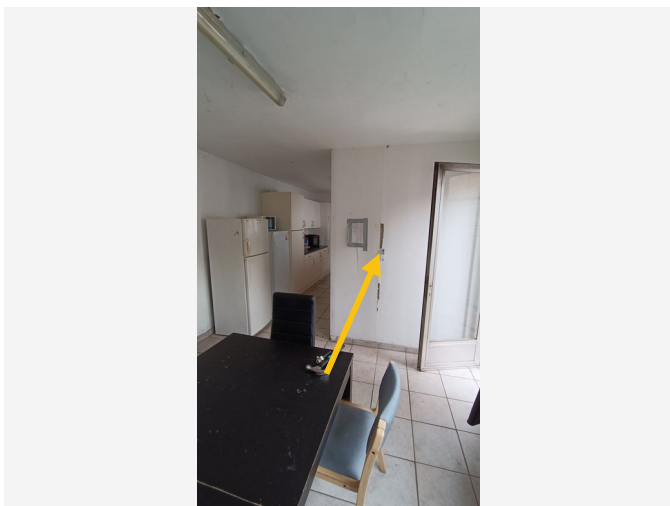
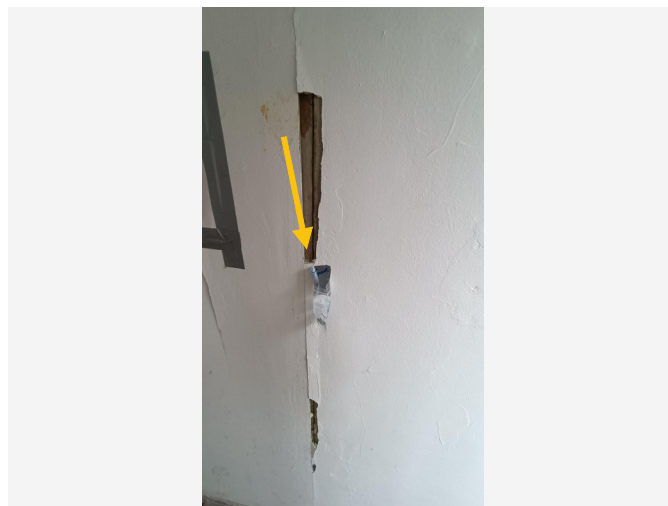
Geen asbest

#	Type	Referentie	Resultaat
10.1	Mengmonster	S1	Geen asbest

Beschrijving	PLEISTERWERK MUUR
Omgeving	Binnen
Primaire drager	Binnenwand
