Attestnummer : 20240429-000290.000  
Uitgegeven op : 29.04.2024  
Geldig tot : 29.04.2034

**Niet-asbestveilig**

Asbestinventarisattest | 20240429-000290.000  
Geluwesteenweg 158B, 8940 Wervik

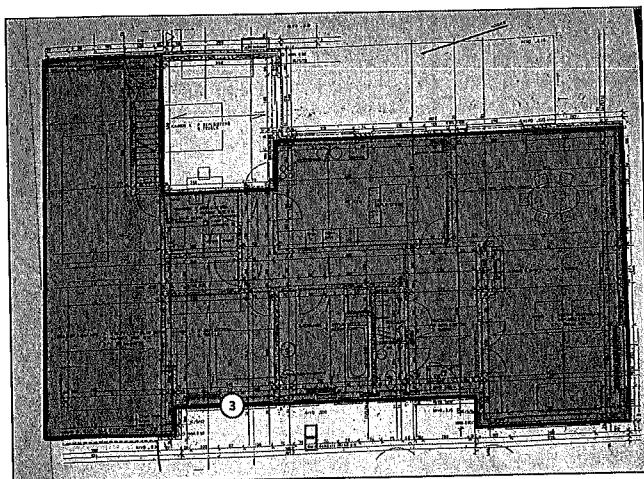
### Plan 1.1: grondplan

Beschrijving	Type	Actie
3. kruipkelder	Beperking

Reden: Het onderzoek kan niet uitgevoerd worden binnen de bepalingen van de Wetrijnswwet  
 Uitleg van de asbestdeskundige: De kruipkelder is te laag voor inspectie en hij staat onder water.

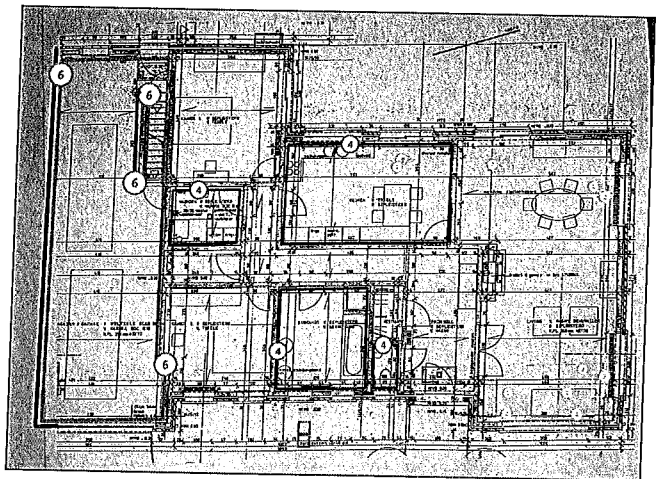
### Plan 1.4: grondplan

Beschrijving	Type	Actie
2. plaatjes convectieputten	Asbestmateriaal	Verwijderen
2.1 Code: 06 plaatjes convectieputten	Puntmonster	-
4. tegellijn	Advies	-
6. crepi garagemuren	Geen asbest	-
6.1 Code: 05 crepi garagemuren	Puntmonster	-

Eindbeoordeling materiaalrisico	Laag materiaalrisico en/of verlaagde kans op vezelvrijgave
---------------------------------	--

#	Type	Referentie	Resultaat
2.1	Puntmonster	06 plaatjes convectorputten	Chrysotiel

Primaire drager	Vloer-plafondopening (luik, ...)
Asbestmateriaal	Plaat, paneel, tablet - Generiek
Bindmiddel van asbestmateriaal	Cement
Gebondenheid op basis van bindmiddel	Hecht
Hoeveelheid (oppervlakte - dikte - aantal)	• 14,00 m <sup>2</sup> - 0,50 cm - 1 stuk
Totaal volume	0,07 m <sup>3</sup>
Eenvoudig bereikbaar	Ja
Bevestigingswijze	• Onbekend
Identificatiemethode	Vaststelling met monstername
Destructieve handeling voor identificatie	Nee
Opmerking	het betreft de plaatbekleding van de convectorputten.

er is mogelijk asbesthoudende tegellijm gebruikt voor het bevestigen van de muurtegels.

- Zorg voor een veilig beheer. Vermijd het beschadigen van het asbestmateriaal. Controleer de toestand jaarlijks op wijzigingen.

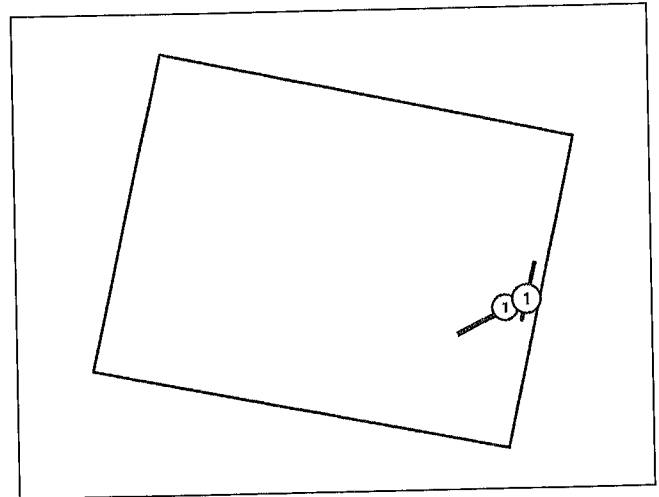
## Plan 2.2: grondplan

Beschrijving	Type	Actie
1. asbestafval	Asbestmateriaal	<b>Dringend verwijderen</b>

Beschrijving	asbestafval
Type afvalstof	betreft stock-voorraad of gedemonteerde asbestmaterialen
Aanwezige resten	het betreft een plaat die in het tuinhuis staat
Omgeving	Binnen
Primaire drager	Vloer
Asbestmaterialen	• Plaat, paneel, tablet - Generiek
Bindmiddel van asbestmateriaal	Cement
Gebondenheid op basis van bindmiddel	Hecht
Hoeveelheid (gewicht - aantal)	• 15,00 kg - 1 stuk
Totaal gewicht	15,00 kg
Eenvoudig bereikbaar	Ja
Identificatiemethode	Vaststelling zonder monstername

- Verwijder het asbestafval.

- Eenvoudige handelingen: mag via doe-het-zelf of door werknemers (met opleidingsattest eenvoudige handelingen) Met inachtnaam van de huidige regelgeving voor asbestverwijdering en de huidige milieunormen kan het asbestafval verwijderd worden via eenvoudige handelingen.
