Asbestinventarisatetest

Rumbeeksesteenweg 55, 8800 Roeselare

Attestnummer : 20240222-000035.000

Uitgegeven op : 22.02.2024

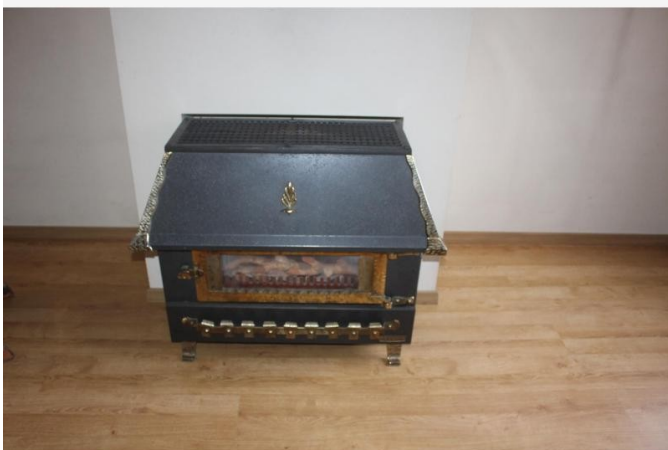
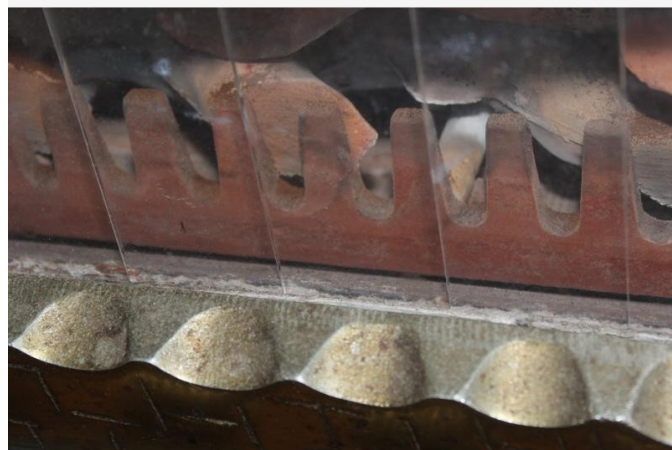
Eindbeoordeling materiaalrisico	Hoog materiaalrisico en/of hoge kans op vezelvrijgave
---------------------------------	---

Gebondenheid	Categorie 3: niet-hechtgebonden met weinig of geen matrix
Asbestsoort (vezeltype)	Alleen chrysotiel
Asbestconcentratie	Hoog ($\geq 50\%$)
Afschermingsgraad van het gehele materiaal	Geheel of deels (ook) vrij aan de binnenlucht
Toestand van het materiaal	Matig beschadigd, matig verweerd

#	Type	Referentie	Resultaat
1.1	Puntmonster	S3	Chrysotiel

Beschrijving	koord kachel living
Omgeving	Binnen
Primaire drager	Ruimteverwarming
Asbestmateriaal	Koord, lint, band, strip
Bindmiddel van asbestmateriaal	Weinig of geen bindmiddel (textiel, bevloeking, ...)
Gebondenheid op basis van bindmiddel	Niet-hechtgebonden
Hoeveelheid (lengte - omtrek - aantal)	• 2,00 m - 1,00 cm - 1 stuk
Totale oppervlakte	0,02 m ²

Dringend verwijderen

- Verwijder dit asbestmateriaal zo snel mogelijk. Volg de toestand goed op.

- Eenvoudige handelingen: enkel door erkend asbestverwijderaar
Vanwege het gevaar voor blootstelling aan asbestvezels en de hoge percentage aanwezigheid van asbest is het aan te raden de koord te laten verwijderen door een erkend asbestverwijderaar.

Asbestkoord wordt beschouwd als gevaarlijk afval.

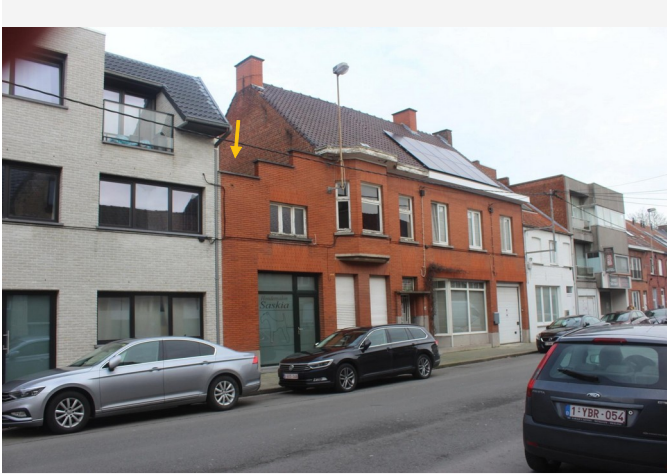
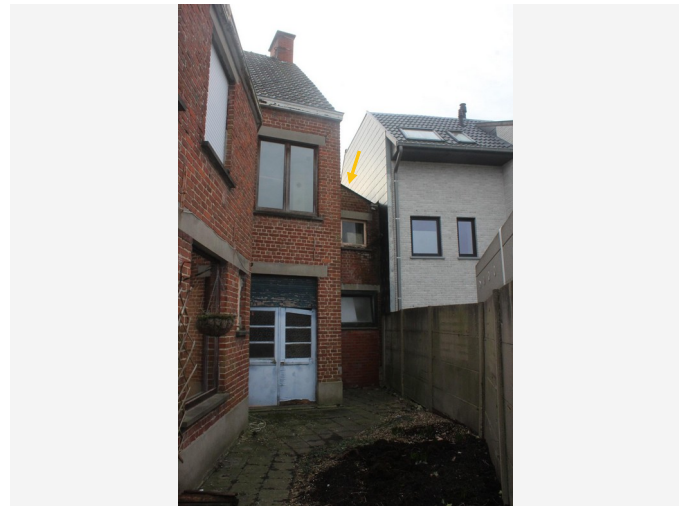
Eindbeoordeling materiaalrisico	Verhoogd materiaalrisico en/of verhoogde kans op vezelvrijgave
---------------------------------	--

Gebondenheid	Categorie 1: hechtgebonden in oorsprong
Asbestsoort (vezeltype)	Crocidoliet aanwezig
Asbestconcentratie	Laag (< 50%)
Afschermingsgraad van het gehele materiaal	Geheel of deels vrij aan de buitenlucht
Toestand van het materiaal	Matig beschadigd, matig verweerd

Beschrijving	dakbedekking hondensalon
Omgeving	Buiten
Primaire drager	Schuin dak
Asbestmateriaal	Dak- en gevelbekleding - Golfplaat
Bindmiddel van asbestmateriaal	Cement
Gebondenheid op basis van bindmiddel	Hecht
Hoeveelheid (oppervlakte - aantal)	• 15,00 m ² - 1 stuk
Totale oppervlakte	15,00 m ²
Eenvoudig bereikbaar	Ja

Verwijderen

- Zorg voor een veilig beheer en verwijder dit asbestmateriaal wanneer het bij werken eenvoudig bereikbaar wordt. Controleer de toestand jaarlijks op wijzigingen.

- Eenvoudige handelingen: mag via doe-het-zelf of door werknemer(s) met opleidingsattest eenvoudige handelingen
Standaard in origine hechtgebonden toepassing te verwijderen onder de methode van de eenvoudige handelingen.

Bevochtig de golfplaten voor verwijdering.

De toepassing dient selectief afgevoerd te worden in een gesloten asbestzak/asbestcontainer.

Het gebruik van sneldraaiende toestellen en hulpmiddelen (slijpschijf, boormachine, boorhamer,) zijn verboden.

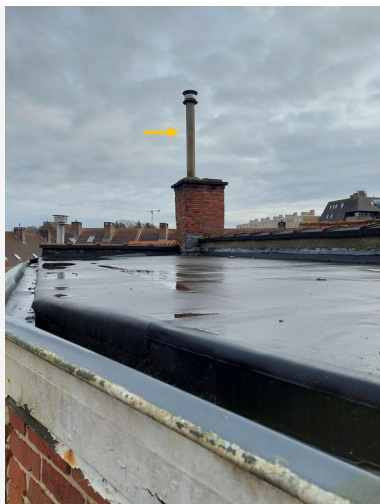
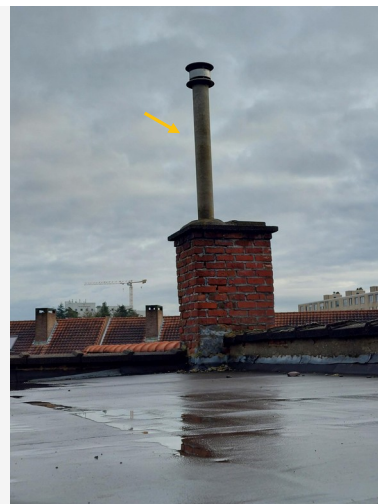
Eindbeoordeling materiaalrisico	Laag materiaalrisico en/of verlaagde kans op vezelvrijgave
---------------------------------	--

Gebondenheid	Categorie 1: hechtgebonden in oorsprong
Asbestsoort (vezeltype)	Crocidoliet aanwezig
Asbestconcentratie	Laag (< 50%)
Afschermingsgraad van het gehele materiaal	Geheel of deels vrij aan de buitenlucht
Toestand van het materiaal	Licht beschadigd, licht verweerd. Intact materiaal type Pical – asbestboard of categorie III 'gebondenheid'

Beschrijving	rookgaskanaal
Omgeving	Buiten
Primaire drager	Plat dak
Asbestmateriaal	Rookgaskanaal
Bindmiddel van asbestmateriaal	Cement
Gebondenheid op basis van bindmiddel	Hecht
Hoeveelheid (lengte - omtrek - dikte - aantal)	• 1,50 m - 30,00 cm - 2,00 cm - 1 stuk
Totaal volume	0,009 m ³

Verwijderen

- Zorg voor een veilig beheer en verwijder dit asbestmateriaal wanneer het bij werken eenvoudig bereikbaar wordt. Controleer de toestand jaarlijks op wijzigingen.

- Eenvoudige handelingen: mag via doe-het-zelf of door werknemer(s) met opleidingsattest eenvoudige handelingen
Asbesttoepassing mag via doe-het-zelf verwijderd worden mits het in acht nemen van de persoonlijke beschermingsmiddelen.

Het is belangrijk om de buis zorgvuldig te verwijderen zonder deze te breken of te gooien.

Vervolgens dient de buis te worden afgevoerd naar een erkende asbestopslagplaats of recyclagepark.

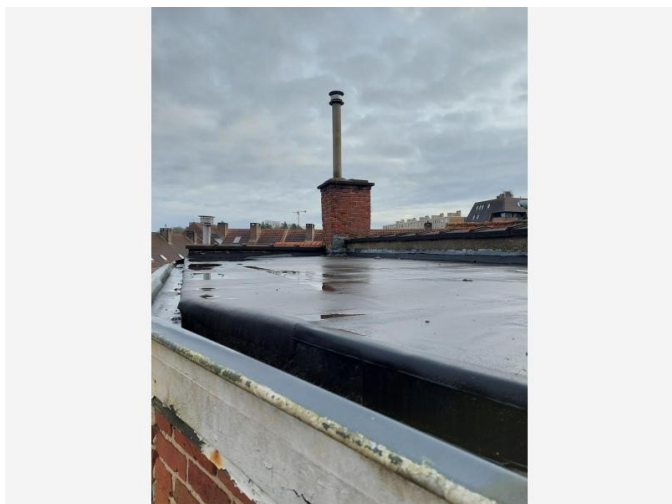
Roofing kan mogelijks asbest bevatten.

Geen bemonstering tot de drager mogelijk wegens risico op schade aan de waterdichtheid van het dak.

Aanwezigheid van asbest is dus niet bewezen.

Wanneer de mogelijkheid ontstaat om een staalafname te nemen tot op de primaire drager is dit aangewezen om te weten of de roofing al dan niet asbest bevat.

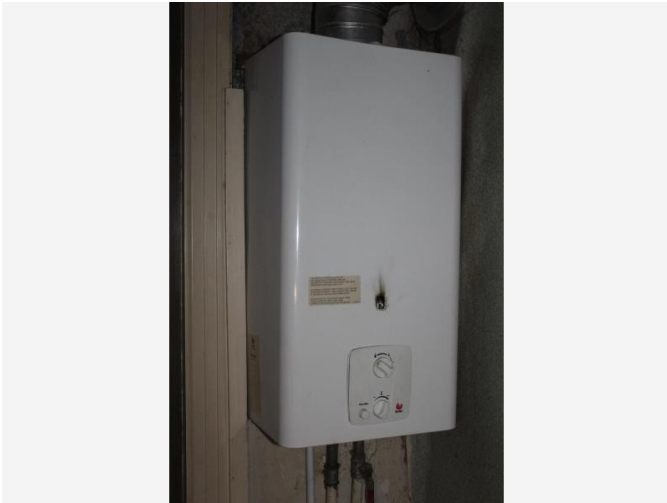
De boiler kan mogelijk asbesthoudende isolatie en/ of pakkingen bevatten.
Vermijd beschadigingen en verwijder de boiler is z'n geheel wanneer defect.

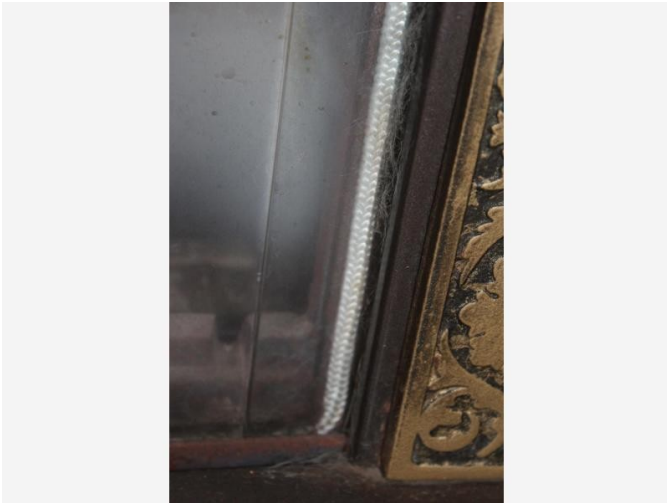
Na vaststelling en expertise blijkt de kachelkoord niet- asbestverdacht te zijn (glanzende koord met lange vezels).

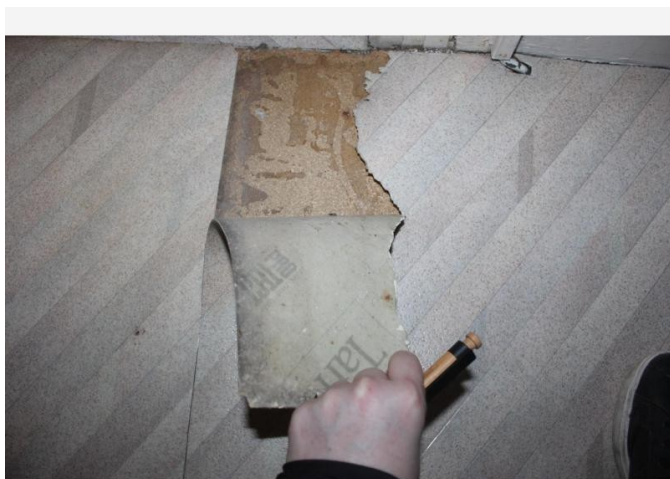
Na vaststelling en expertise blijkt de vloerzeil niet- asbestverdacht te zijn.
Het betreft een flexibele vloerzeil waarvan de onderkant in kunststof is.

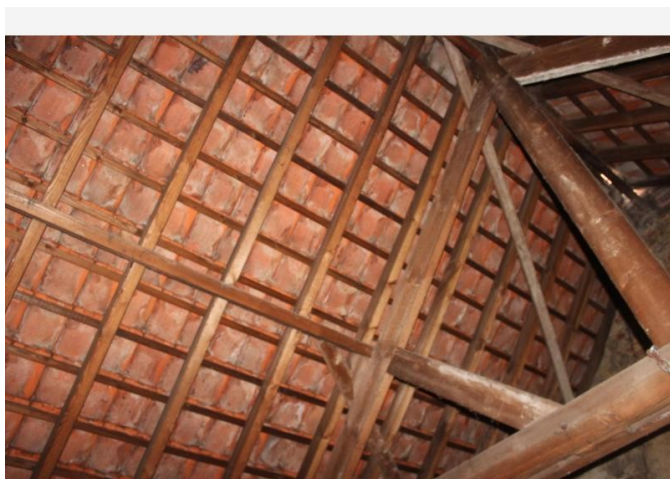
Dak niet voorzien van onderdak. Enkel blote pannen zichtbaar.

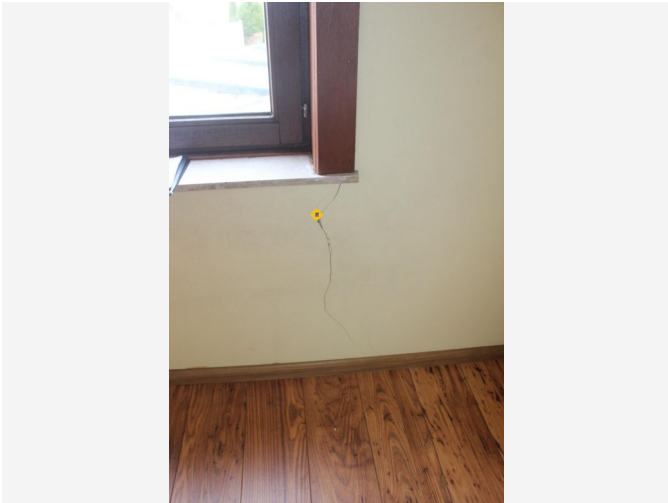
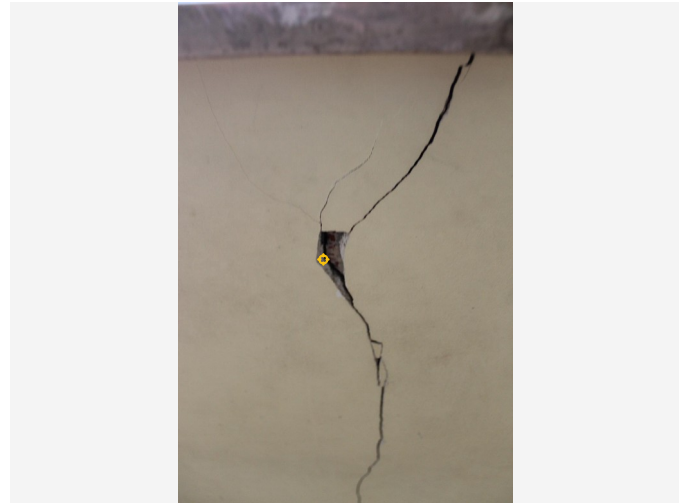
Geen asbest

#	Type	Referentie	Resultaat
9.1	Mengmonster	S1	Geen asbest

Beschrijving	pleisterwerk wanden
Omgeving	Binnen
Primaire drager	Binnenwand

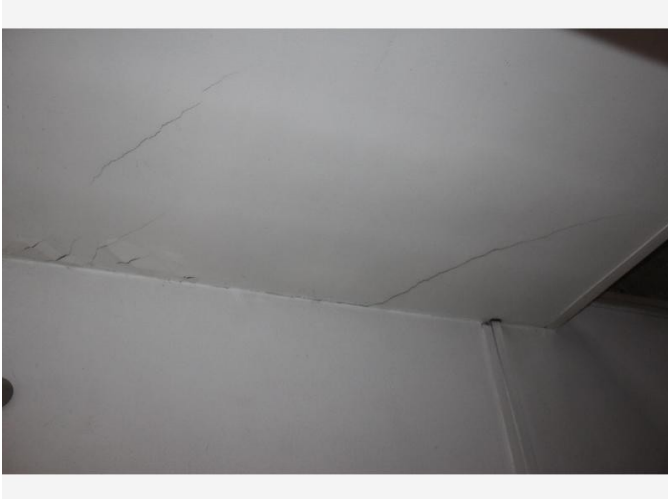
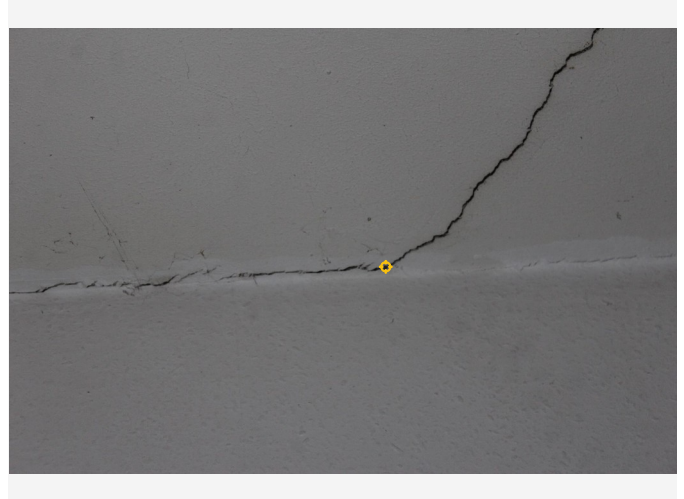
Geen asbest

#	Type	Referentie	Resultaat
10.1	Mengmonster	S2	Geen asbest

Beschrijving	pleisterwerk plafonds
Omgeving	Binnen
Primaire drager	Plafond
