Asbestinventarisatetest

Driesstraat 47, 1861 Meise

Attestnummer : 20240423-000469.000

Uitgegeven op : 23.04.2024

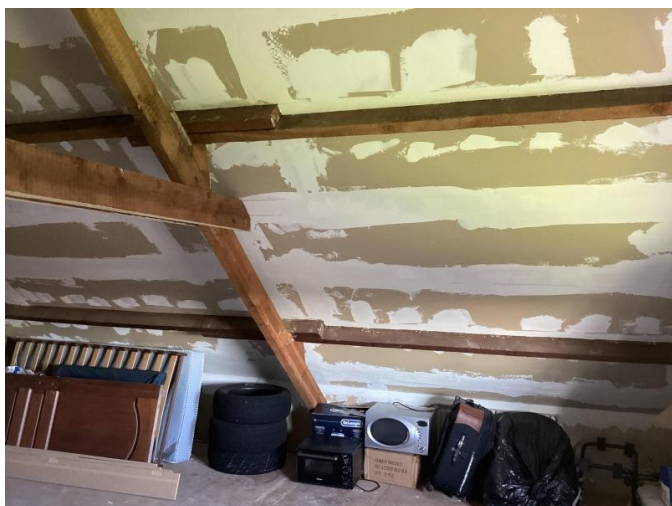
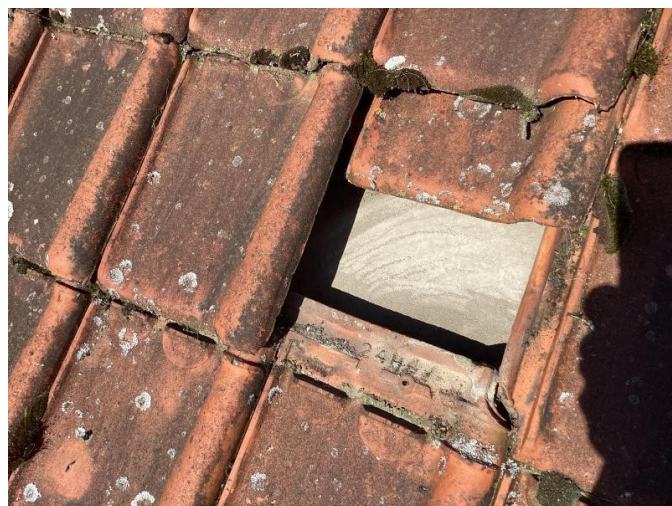
Het asbestmateriaal valt onder de mijlpaal van 2040.

| Eindbeoordeling materiaalrisico | Zeer laag materiaalrisico en/of zeer lage kans op vezelvrijgave |

| Asbestsoort (vezeltype) | Crocidoliet aanwezig |
| Asbestconcentratie | Laag (< 50%) |
| Toestand van het materiaal | Licht beschadigd, licht verweerd. Intact materiaal type Pical – asbestboard of categorie III 'gebondenheid' |

| Beschrijving | Onderdak |
| Asbestmateriaal | Plaat, paneel, tablet - Type Menuiserite |
| Hoeveelheid (oppervlakte - dikte - aantal) | • 54,00 m ² - 0,30 cm - 1 stuk |

- Zorg voor een veilig beheer. Vermijd het beschadigen van het asbestmateriaal. Controleer de toestand jaarlijks op wijzigingen.

- Eenvoudige handelingen: mag via doe-het-zelf of door werknemer(s) met opleidingsattest eenvoudige handelingen
Kan door particulier verwijderd worden zonder breken of beschadigen bij verwijderen.
Draag steeds handschoenen en een ffp3 mondkap.
Voor verdere informatie zie de site van OVAM.

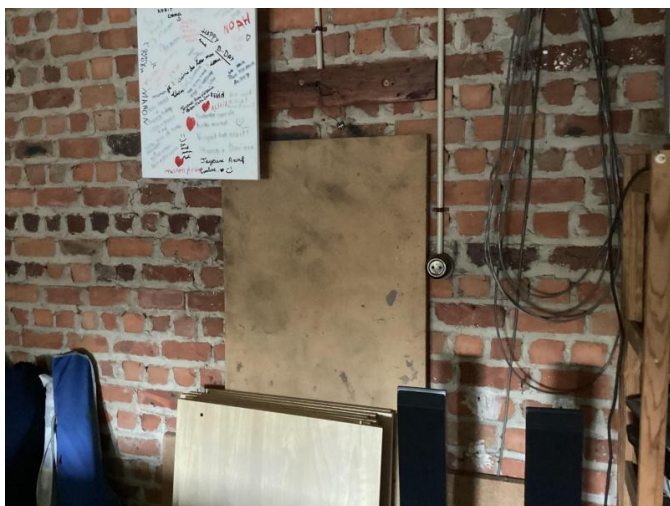
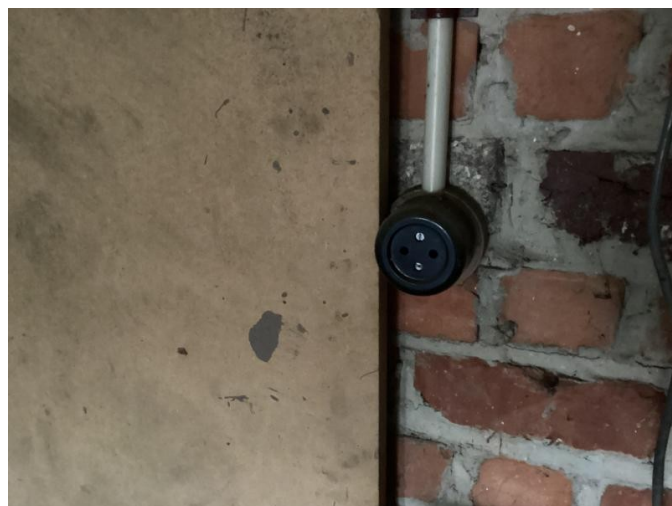
Het asbestmateriaal valt onder de mijlpaal van 2040.

| Eindbeoordeling materiaalrisico | Laag materiaalrisico en/of verlaagde kans op vezelvrijgave |

| Asbestsoort (vezeltype) | Crocidoliet aanwezig |
| Asbestconcentratie | Laag (< 50%) |
| Toestand van het materiaal | Onbeschadigd, niet verweerd |

| Beschrijving | Bakeliet |
| Asbestmateriaal | Plaat, paneel, tablet - Type Bakeliet |

- Zorg voor een veilig beheer. Vermijd het beschadigen van het asbestmateriaal. Controleer de toestand jaarlijks op wijzigingen.

- Eenvoudige handelingen: mag via doe-het-zelf of door werknemer(s) met opleidingsattest eenvoudige handelingen
Kan door particulier verwijderd worden zonder breken of beschadigen bij verwijderen.
Draag steeds handschoenen en een ffp3 mondkap.
Voor verdere informatie zie de site van OVAM.

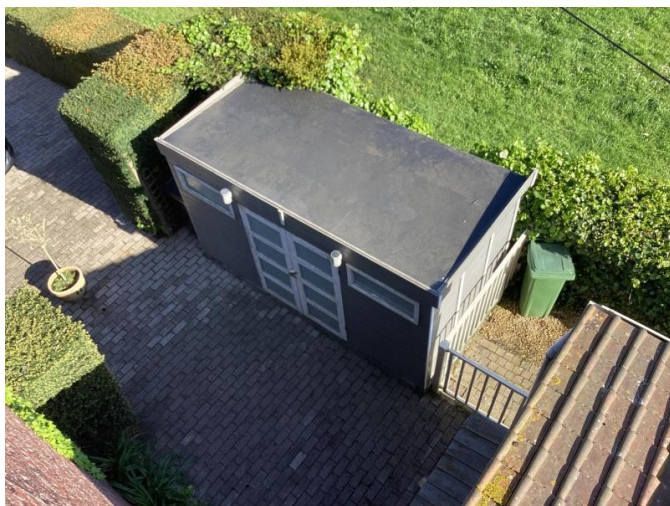
Vrije foto

Geen asbestverdachte materialen waargenomen.

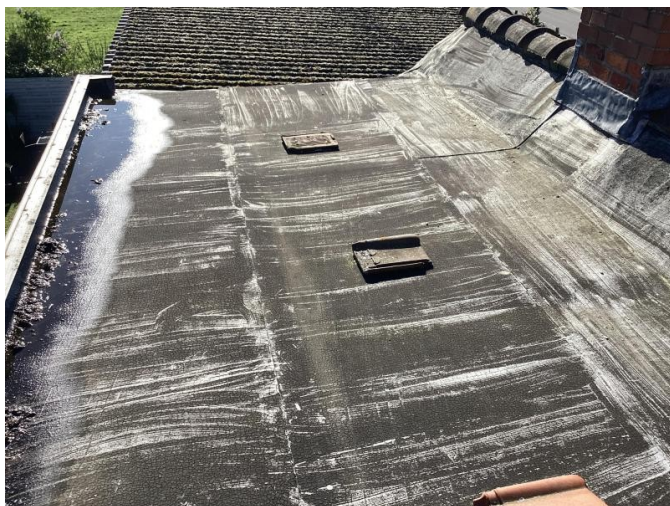
Vrije foto

Hier is een rubberfolie aangebracht , epdm.

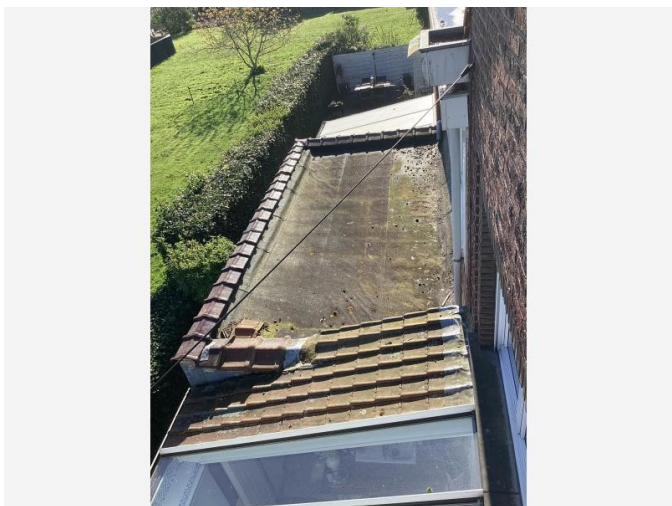
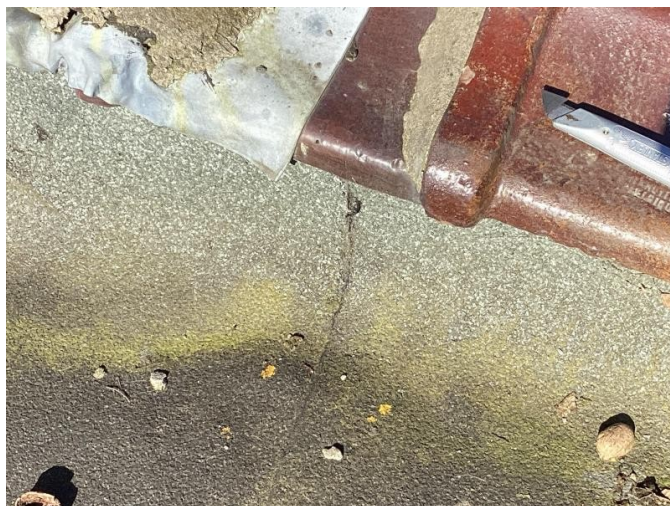
Fiche 5: Plat dak boven keuken

Geen asbest

| # | Type | Referentie | Resultaat |
|---|---|---|---|
| 5.1 | Puntmonster | 33209/03 | Geen asbest |

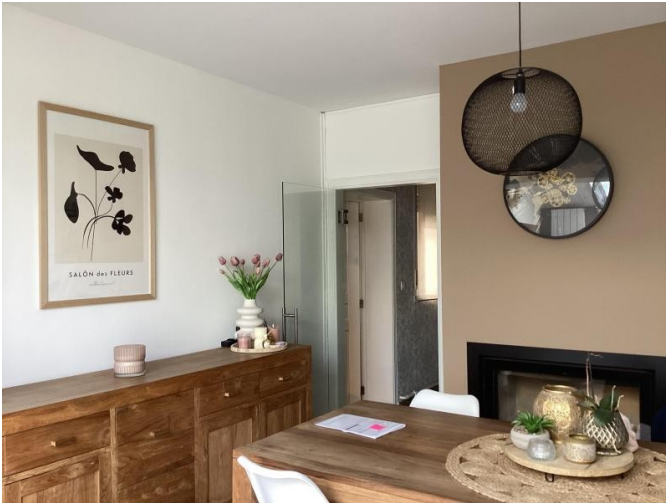
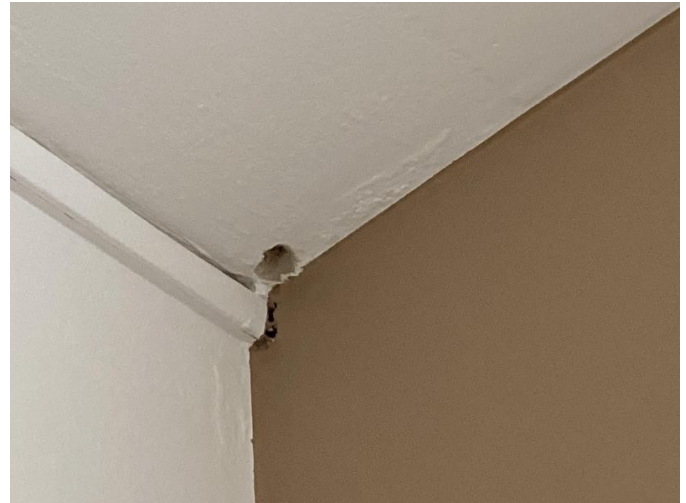
Fiche 6: Plafonds pleister

Geen asbest

| # | Type | Referentie | Resultaat |
|---|---|---|---|
| 6.1 | Mengmonster | 33209/02 | Geen asbest |

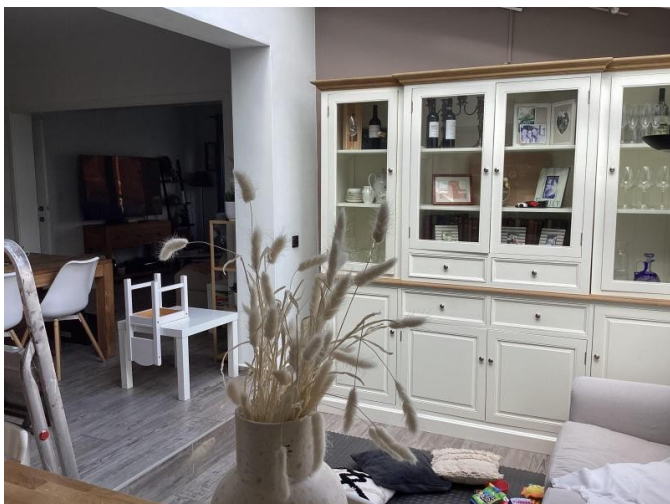
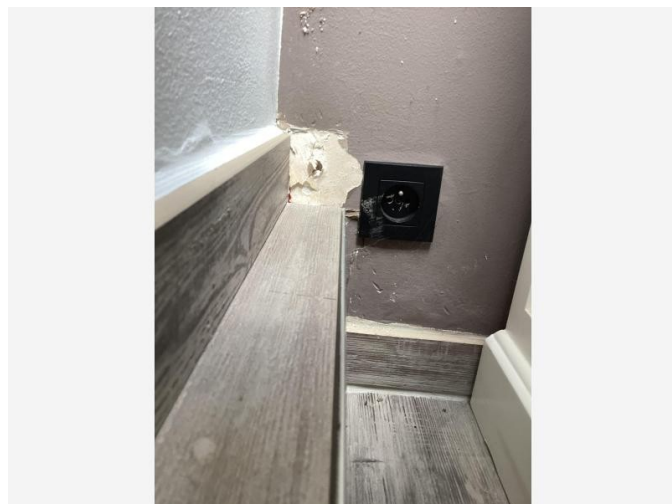
Fiche 7: Binnenmuren pleister

Geen asbest

| # | Type | Referentie | Resultaat |
|---|---|---|---|
| 7.1 | Mengmonster | 33209/01 | Geen asbest |
