Asbestinventarisatetest

Ambachtenstraat 27, 8930 Menen

Attestnummer : 20230306-000096.000

Uitgegeven op : 06.03.2023

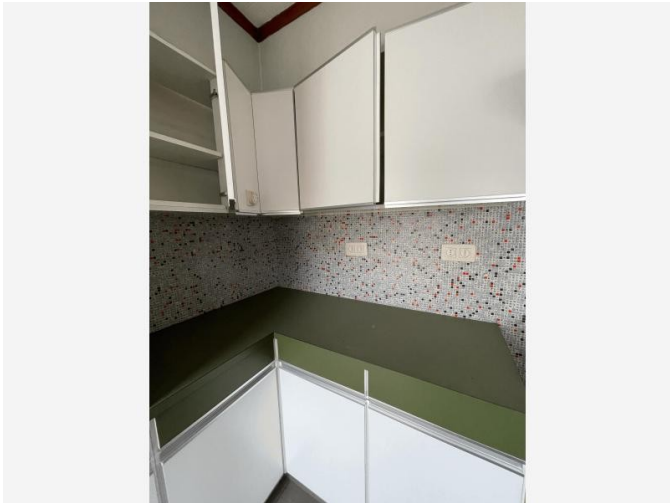
Situeringsfoto

Permanente beperking

Reden: Er is geen volledige risicobeoordeling mogelijk

Uitleg van de asbestdeskundige: Er is geen weet welk bindmiddel er werd gebruikt.

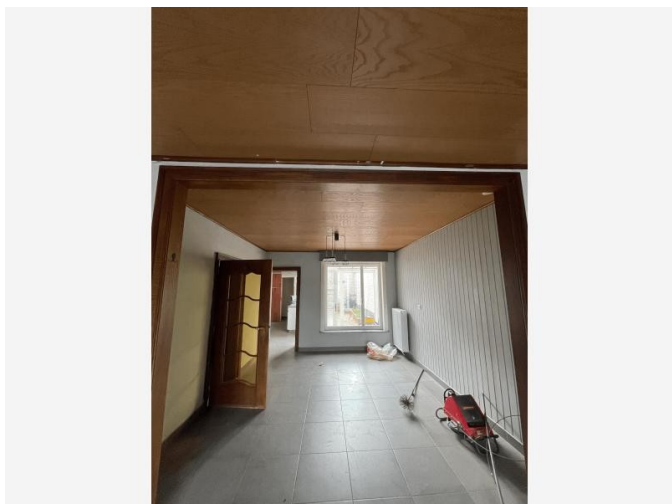
Situeringfoto

Permanente beperking

Reden: Er is geen volledige risicobeoordeling mogelijk

Uitleg van de asbestdeskundige: Het plafond in woonruimte & keuken is afgewerkt met houten latten waardoor er geen weet is wat er zich boven bevindt.

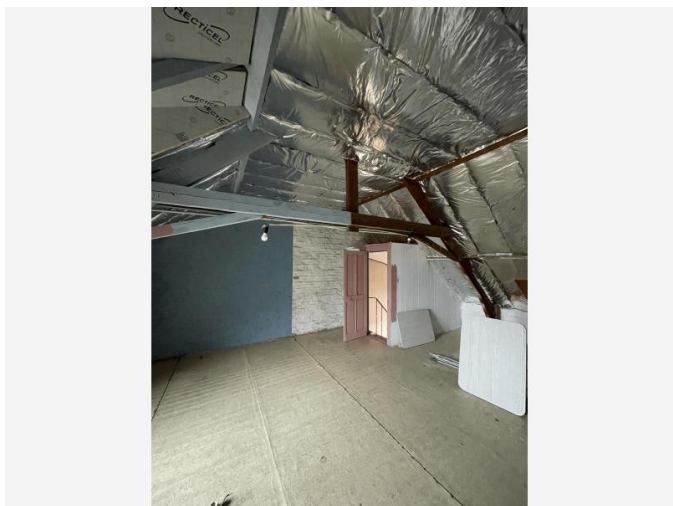
Situeringfoto

Permanente beperking

Reden: Er is geen volledige risicobeoordeling mogelijk

Uitleg van de asbestdeskundige: De zolder is afgewerkt met isolatie waardoor er geen weet is of er een onderdak aanwezig is.

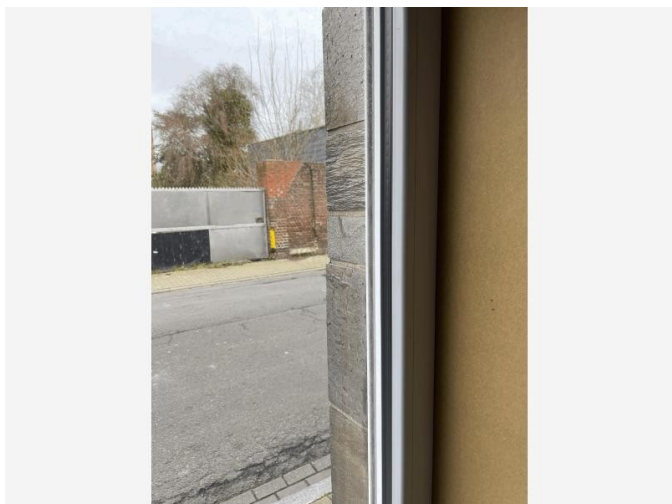
Vrije foto

De ramen zijn van na het jaar 2000. Er is nog 1 oud in de veranda maar er is geen mastiek aanwezig.

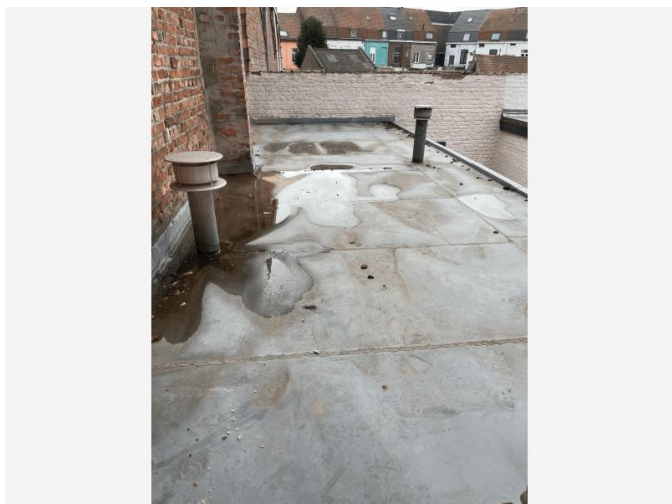
Vrije foto

Het platte dak is in zink en niet in asfalt.

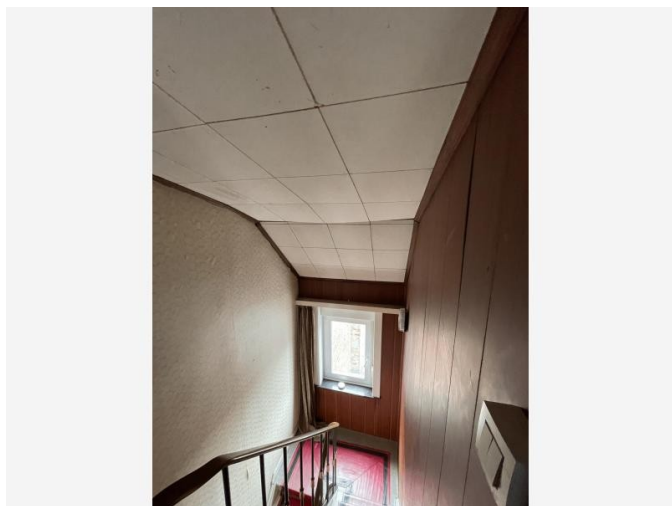
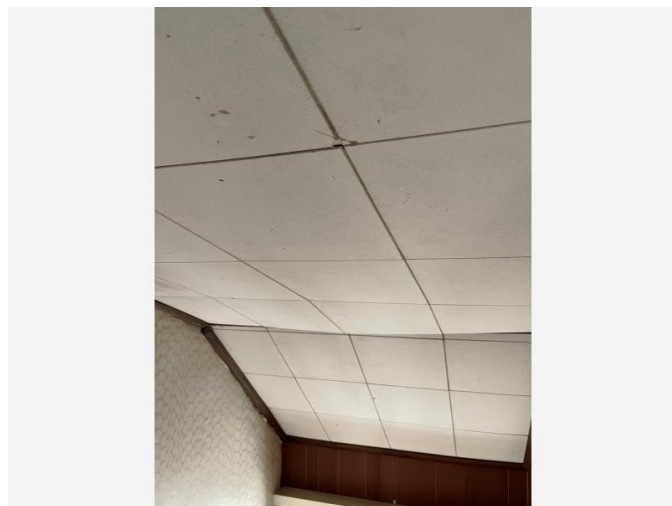
Fiche 6: Plafondtegel hal

Geen asbest

#	Type	Referentie	Resultaat
6.1	Mengmonster	MM02	Geen asbest

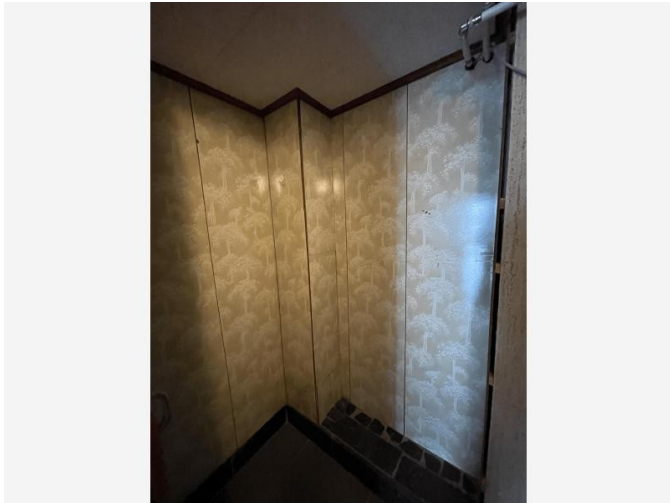
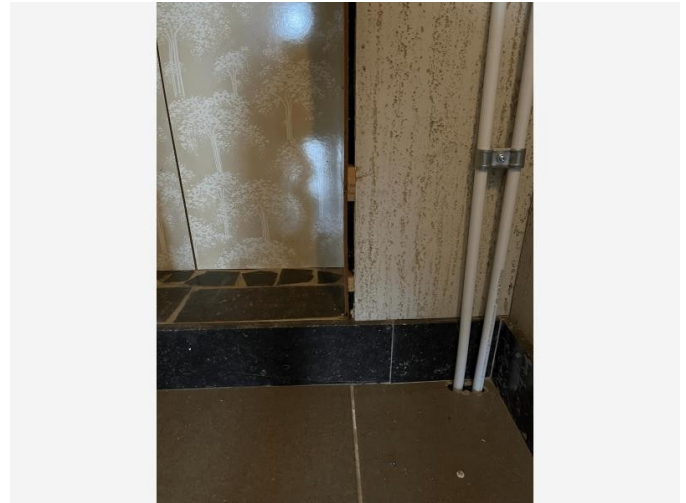
Geen asbest

#	Type	Referentie	Resultaat
7.1	Puntmonster	MM04	Geen asbest

Beschrijving	Muurplaat
Omgeving	Binnen
Primaire drager	Binnenwand
Bindmiddel van materiaal	Cement

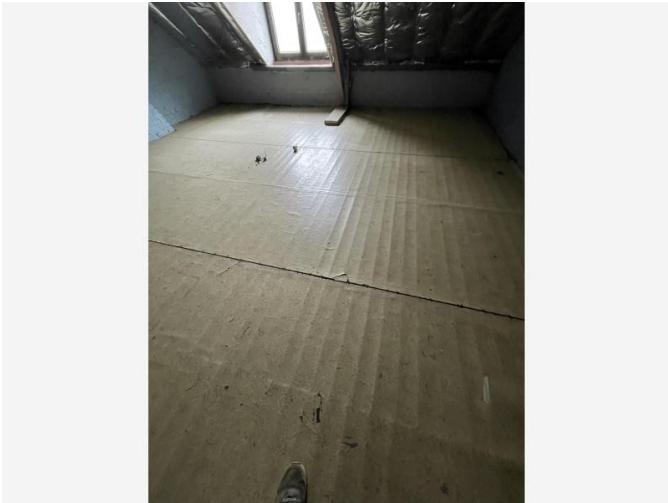
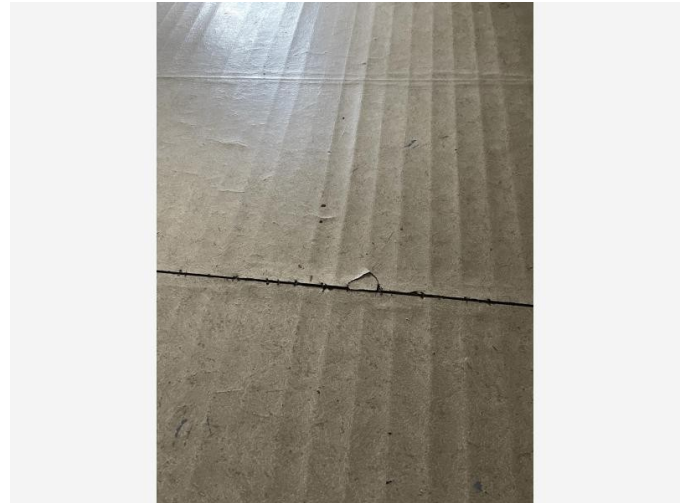
Geen asbest

#	Type	Referentie	Resultaat
8.1	Puntmonster	MM03	Geen asbest

Beschrijving	Vloerzeil
Omgeving	Binnen
Primaire drager	Vloer
Bindmiddel van materiaal	Kunststof of -hars

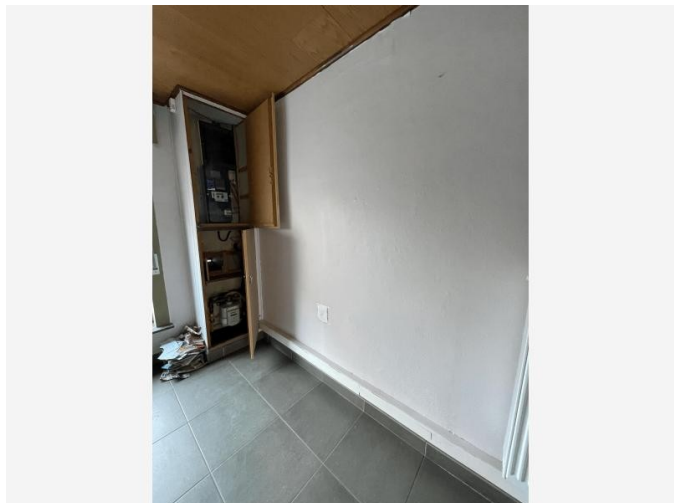
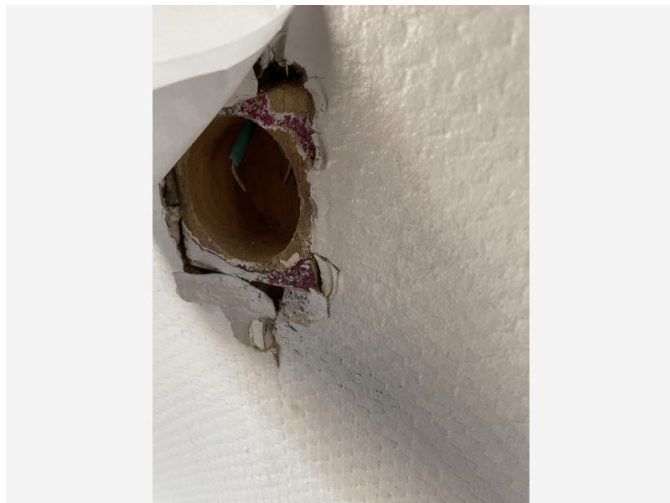
Fiche 9: Pleisterwerk muur woonruimte, keuken & slaapkamer

Geen asbest

#	Type	Referentie	Resultaat
9.1	Mengmonster	MM01	Geen asbest
