Asbestinventarisatetest

Ommegangstraat 105, 8940 Wervik

Attestnummer : 20240507-000405.000

Uitgegeven op : 07.05.2024

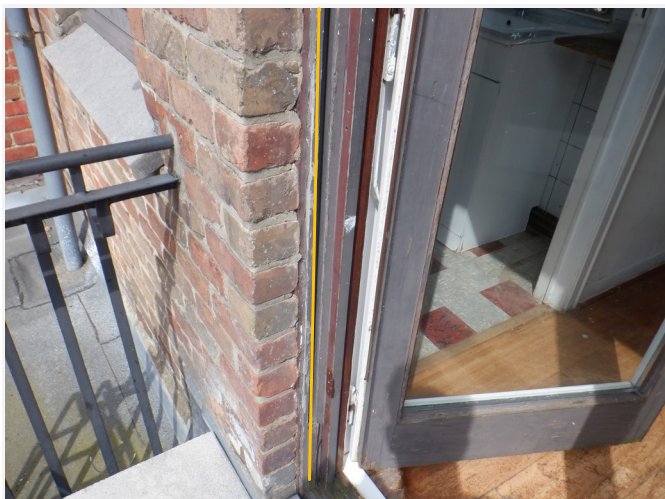
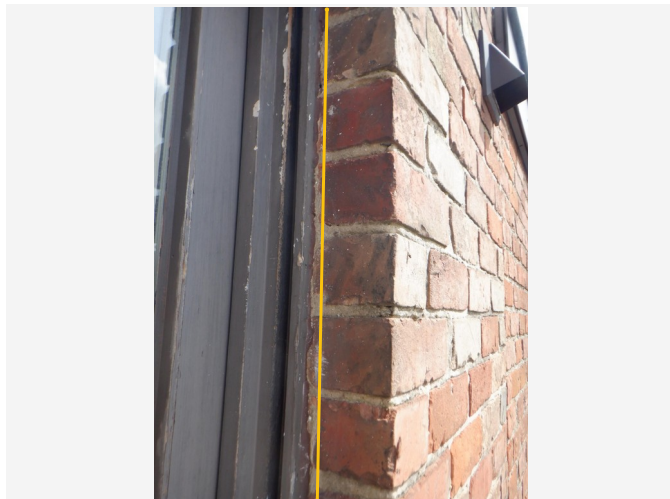
Het asbestmateriaal valt onder de mijlpaal van 2040.

Verwijderen

Eindbeoordeling materiaalrisico	Verhoogd materiaalrisico en/of verhoogde kans op vezelvrijgave
---------------------------------	--

Gebondenheid	Categorie 1: hechtgebonden in oorsprong
Asbestsoort (vezeltype)	Amfibool aanwezig, uitgezonderd crocidoliet
Asbestconcentratie	Laag (< 50%)
Afschermingsgraad van het gehele materiaal	Geheel of deels vrij aan de buitenlucht
Toestand van het materiaal	Matig beschadigd, matig verweerd

Beschrijving	Mastiek tussen raam - muur aansluiting raam keuken
Omgeving	Buiten
Primaire drager	Wandopening verticaal (raam, deur, ...)
Asbestmateriaal	In-situ afwerkingslagen - Pasta, stopverf, voegsel, stopsel, vulsel, mastiek, katten, ...
Bindmiddel van asbestmateriaal	Kitten, mastiek, pasta
Gebondenheid op basis van bindmiddel	Hecht
Hoeveelheid (gewicht - aantal)	• 0,30 kg - 1 stuk
Totaal gewicht	0,30 kg

Eenvoudig bereikbaar	Ja
Bevestigingswijze	<ul style="list-style-type: none">• Verlijmd, ingegoten, versmeerd
Identificatiemethode	Vaststelling zonder monstername
Destructieve handeling voor identificatie	Nee
Opmerking	Overige kit betreft recente silicone, soepel indrukbaar en recente ramen en deur en poort.

- Zorg voor een veilig beheer. Vermijd het beschadigen van het asbestmateriaal. Controleer de toestand jaarlijks op wijzigingen.

- Eenvoudige handelingen: enkel door erkend asbestverwijderaar
Hechtgebonden asbest die beschadigd is of waarbij er vrije vezels zichtbaar zijn en die verwerkt is in een buitentoepassing, mag via de methode van eenvoudige handelingen verwijderd worden, indien er geen derden aanwezig zijn en voor zover de verwijdering geen aanleiding geeft tot een wijziging van de toestand.

Gezien het risico op vezelvrijstellen bij de verwijderingswerken, adviseren wij de werken te laten uitvoeren door een aannemer/-medewerker die hiertoe de nodig opleiding heeft gevolgd, en niet via doe-het-zelf.

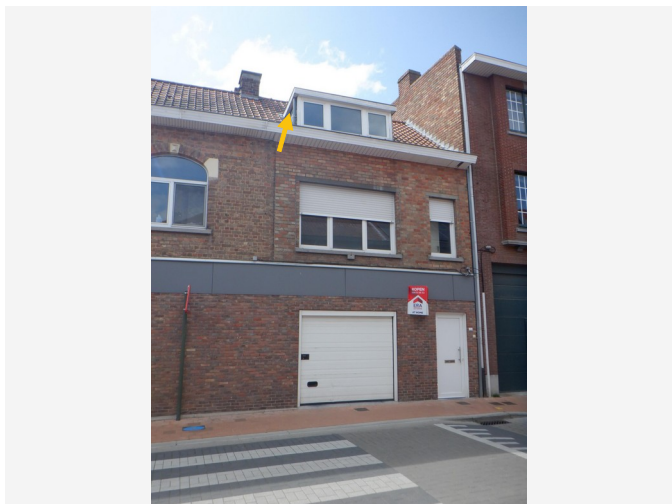
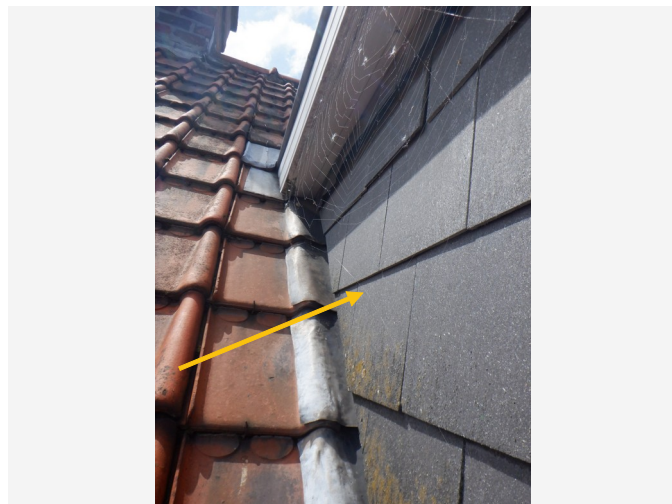
Het asbestmateriaal valt onder de mijlpaal van 2034.

Verwijderen

Eindbeoordeling materiaalrisico	Laag materiaalrisico en/of verlaagde kans op vezelvrijgave
---------------------------------	--

Gebondenheid	Categorie 1: hechtgebonden in oorsprong
Asbestsoort (vezeltype)	Crocidoliet aanwezig
Asbestconcentratie	Laag (< 50%)
Afschermingsgraad van het gehele materiaal	Geheel of deels vrij aan de buitenlucht
Toestand van het materiaal	Licht beschadigd, licht verweerd. Intact materiaal type Pical – asbestboard of categorie III 'gebondenheid'

Beschrijving	Muurleien zijwanden dakkapel
Omgeving	Buiten
Primaire drager	Wand buitenschil
Asbestmateriaal	Dak- en gevelbekleding - Lei, shingle
Bindmiddel van asbestmateriaal	Cement
Gebondenheid op basis van bindmiddel	Hecht
Hoeveelheid (oppervlakte - aantal)	• 3,00 m ² - 1 stuk
Totale oppervlakte	3,00 m ²

- Zorg voor een veilig beheer. Vermijd het beschadigen van het asbestmateriaal. Controleer de toestand jaarlijks op wijzigingen.

- Eenvoudige handelingen: mag via doe-het-zelf of door werknemer(s) met opleidingsattest eenvoudige handelingen
Mits voorzorg, (bevochtigen voor afnemen) en zonder breken en mits in acht nemen van persoonlijke bescherming (ppf3 masker en overall)

Dubbel verpakt af te voeren.

Gezien de hoogte beter niet zelf te doen.

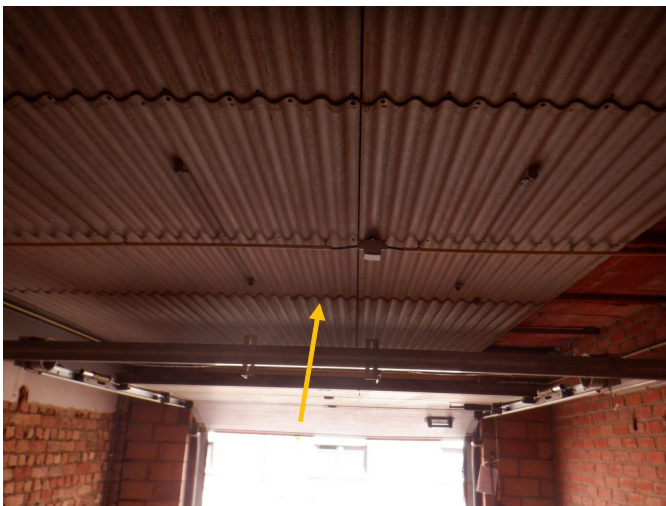
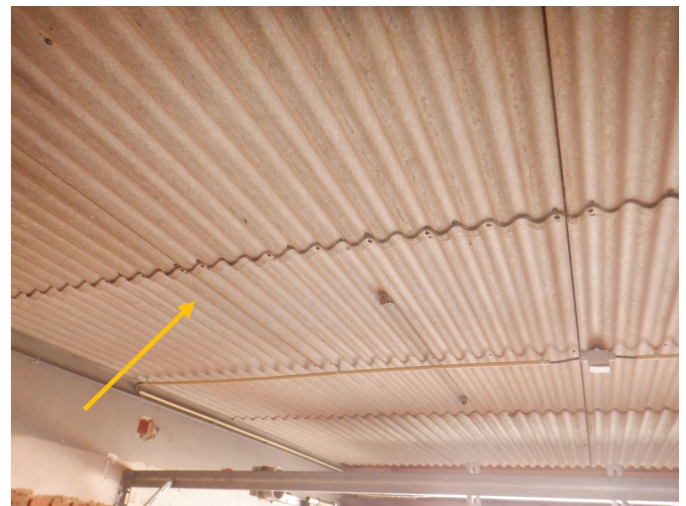
Het asbestmateriaal valt onder de mijlpaal van 2040.

Verwijderen

Eindbeoordeling materiaalrisico	Verhoogd materiaalrisico en/of verhoogde kans op vezelvrijgave
---------------------------------	--

Gebondenheid	Categorie 1: hechtgebonden in oorsprong
Asbestsoort (vezeltype)	Crocidoliet aanwezig
Asbestconcentratie	Laag (< 50%)
Afschermingsgraad van het gehele materiaal	Geheel of deels (ook) vrij aan de binnenlucht
Toestand van het materiaal	Licht beschadigd, licht verweerd. Intact materiaal type Pical – asbestboard of categorie III 'gebondenheid'

Beschrijving	Golfplaten tegen plafond garage
Omgeving	Binnen
Primaire drager	Plafond
Asbestmateriaal	Dak- en gevelbekleding - Golfplaat
Bindmiddel van asbestmateriaal	Cement
Gebondenheid op basis van bindmiddel	Hecht
Hoeveelheid (oppervlakte - aantal)	• 20,00 m ² - 1 stuk
Totale oppervlakte	20,00 m ²
Eenvoudig bereikbaar	Ja
Bevestigingswijze	• Geschroefd

- Zorg voor een veilig beheer. Vermijd het beschadigen van het asbestmateriaal. Controleer de toestand jaarlijks op wijzigingen.

- Eenvoudige handelingen: mag via doe-het-zelf of door werknemer(s) met opleidingsattest eenvoudige handelingen
Mits voorzorg, (bevochtigen voor afnemen) en zonder breken en mits in acht nemen van persoonlijke bescherming (ppf3 masker en overall)

Dubbel verpakt af te voeren.

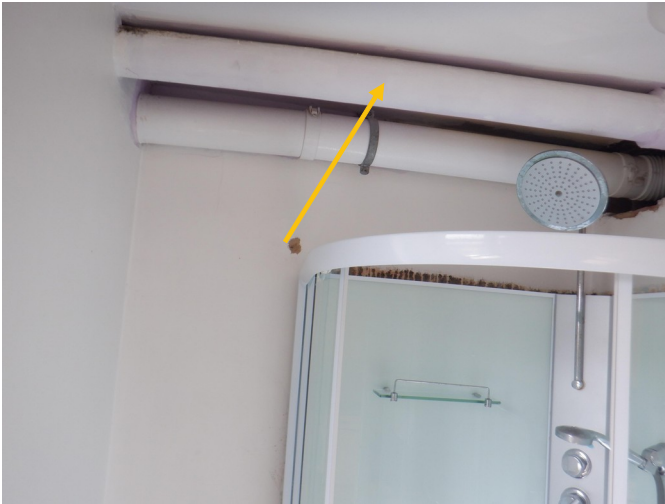
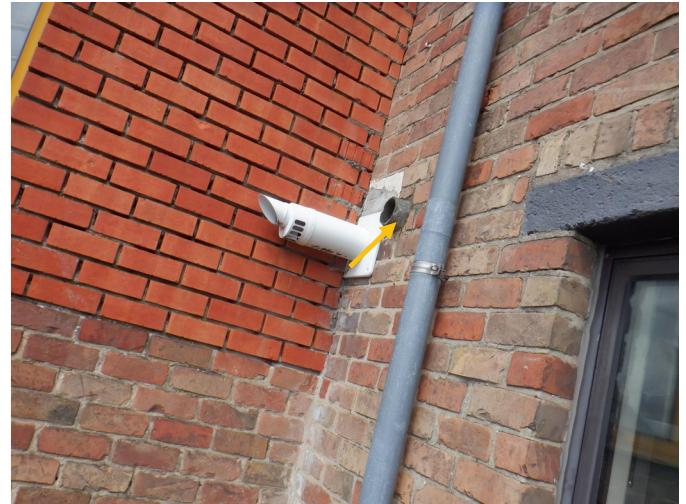
Het asbestmateriaal valt onder de mijlpaal van 2040.

Zorgvuldig beheren

Eindbeoordeling materiaalrisico	Laag materiaalrisico en/of verlaagde kans op vezelvrijgave
---------------------------------	--

Gebondenheid	Categorie 1: hechtgebonden in oorsprong
Asbestsoort (vezeltype)	Crocidoliet aanwezig
Asbestconcentratie	Laag (< 50%)
Afschermingsgraad van het gehele materiaal	Niet stootvaste afscherming
Toestand van het materiaal	Licht beschadigd, licht verweerd. Intact materiaal type Pical – asbestboard of categorie III 'gebondenheid'

Beschrijving	verluchtingsbuis in asbestcement
Omgeving	Binnen
Primaire drager	HVAC infrastructuur en uitrusting
Asbestmateriaal	Buis, koker, leiding, pijp, doorvoer
Bindmiddel van asbestmateriaal	Cement
Gebondenheid op basis van bindmiddel	Hecht
Hoeveelheid (lengte - omtrek - dikte - aantal)	• 2,50 m - 40,00 cm - 0,50 cm - 1 stuk
Totaal volume	0,005 m ³
Eenvoudig bereikbaar	Ja

Bevestigingswijze	<ul style="list-style-type: none">• Verlijmd, ingegoten, versmeerd
Identificatiemethode	Vaststelling zonder monstername
Destructieve handeling voor identificatie	Nee
Opmerking	Afvoer verluchting wc. (zichtbaar in achtergevel)

- Zorg voor een veilig beheer. Vermijd het beschadigen van het asbestmateriaal. Controleer de toestand jaarlijks op wijzigingen.

- Eenvoudige handelingen: mag via doe-het-zelf of door werknemer(s) met opleidingsattest eenvoudige handelingen
Mits voorzorg (bevochtigen voor afnemen) en mits in acht nemen van persoonlijke bescherming (ppf3 masker en overall)

Dubbel verpakt af te voeren.

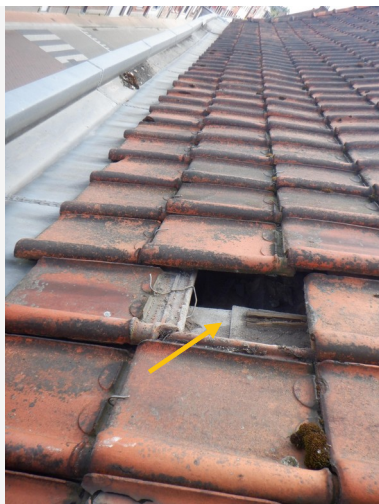
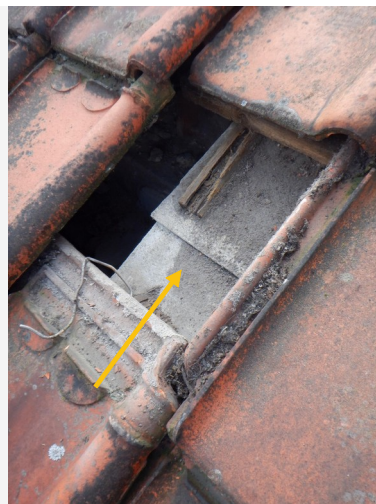
Het asbestmateriaal valt onder de mijlpaal van 2040.

Zorgvuldig beheren

Eindbeoordeling materiaalrisico	Laag materiaalrisico en/of verlaagde kans op vezelvrijgave
---------------------------------	--

Gebondenheid	Categorie 1: hechtgebonden in oorsprong
Asbestsoort (vezeltype)	Crocidoliet aanwezig
Asbestconcentratie	Laag (< 50%)
Afschermingsgraad van het gehele materiaal	Geheel of deels vrij aan de buitenlucht
Toestand van het materiaal	Licht beschadigd, licht verweerd. Intact materiaal type Pical – asbestboard of categorie III 'gebondenheid'

Beschrijving	Onderdak menuiseriet
Omgeving	Buiten
Primaire drager	Schuin dak
Asbestmateriaal	Plaat, paneel, tablet - Type Menuiserite
Bindmiddel van asbestmateriaal	Cement
Gebondenheid op basis van bindmiddel	Hecht
Hoeveelheid (oppervlakte - dikte - aantal)	• 50,00 m ² - 0,30 cm - 1 stuk
Totaal volume	0,15 m ³

Eenvoudig bereikbaar	Nee <ul style="list-style-type: none">Het asbestmateriaal is bedekt (uitgezonderd laag verf, coating, behang, kunststof, textiel) en het wegnemen van het bedekkende materiaal kan niet zonder het bedekkende materiaal te beschadigen.
Bevestigingswijze	<ul style="list-style-type: none">Genageld, geniet
Identificatiemethode	Vaststelling zonder monsternamen
Destructieve handeling voor identificatie	Nee

- Zorg voor een veilig beheer. Vermijd het beschadigen van het asbestmateriaal. Controleer de toestand jaarlijks op wijzigingen.

- Eenvoudige handelingen: mag via doe-het-zelf of door werknemer(s) met opleidingsattest eenvoudige handelingen
Zonder breken en mits in acht nemen van persoonlijke bescherming (ppf3 masker en overall)
Dubbel verpakt af te voeren.

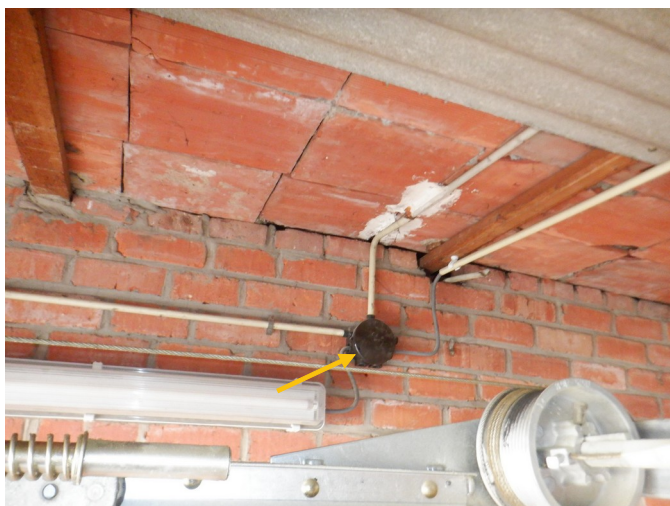
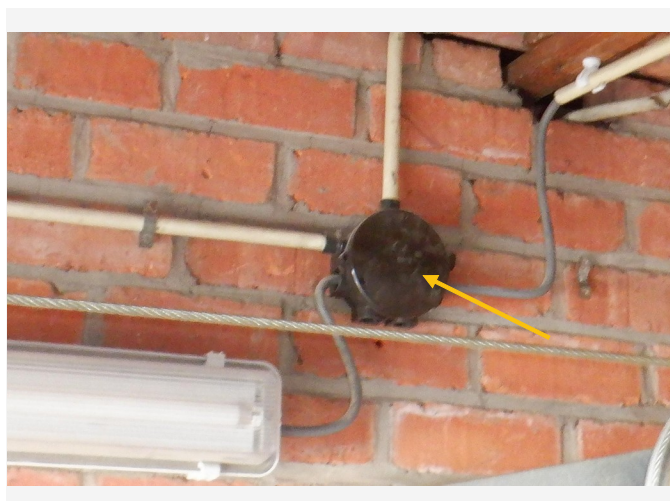
Het asbestmateriaal valt onder de mijlpaal van 2040.

Zorgvuldig beheren

Eindbeoordeling materiaalisico	Laag materiaalisico en/of verlaagde kans op vezelvrijgave
--------------------------------	---

Gebondenheid	Categorie 1: hechtgebonden in oorsprong
Asbestsoort (vezeltype)	Crocidoliet aanwezig
Asbestconcentratie	Laag (< 50%)
Afschermingsgraad van het gehele materiaal	Geheel of deels (ook) vrij aan de binnenlucht
Toestand van het materiaal	Onbeschadigd, niet verweerd

Beschrijving	Elektro in bakeliet
Omgeving	Binnen
Primaire drager	Communicatie en elektrische infrastructuur en uitrusting
Asbestmateriaal	Plaat, paneel, tablet - Type Bakeliet
Bindmiddel van asbestmateriaal	Kunststof of -hars
Gebondenheid op basis van bindmiddel	Hecht
Hoeveelheid (oppervlakte - dikte - aantal)	• 0,01 m ² - 0,20 cm - 1 stuk
Totaal volume	< 0,001 m ³
Eenvoudig bereikbaar	Ja
Bevestigingswijze	• Geklemd
Identificatiemethode	Vaststelling zonder monsternamen

Destructieve handeling voor identificatie	Nee
Opmerking	in garage

- Zorg voor een veilig beheer. Vermijd het beschadigen van het asbestmateriaal. Controleer de toestand jaarlijks op wijzigingen.

- Eenvoudige handelingen: mag via doe-het-zelf of door werknemer(s) met opleidingsattest eenvoudige handelingen
Mits voorzorg en zonder breken.

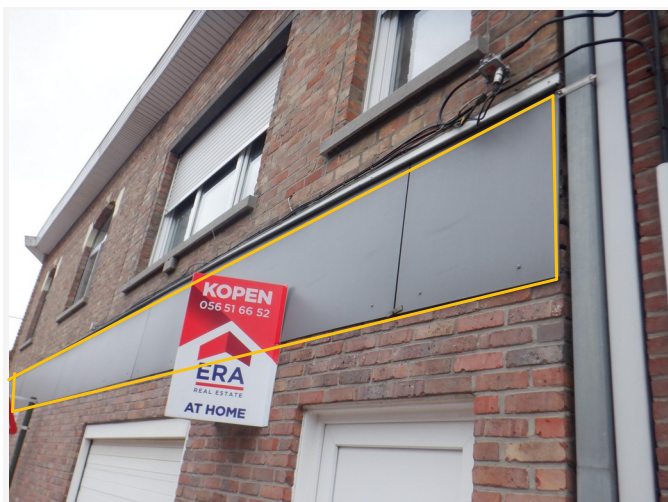
Betreft hier volkernplaat. Niet verdacht.

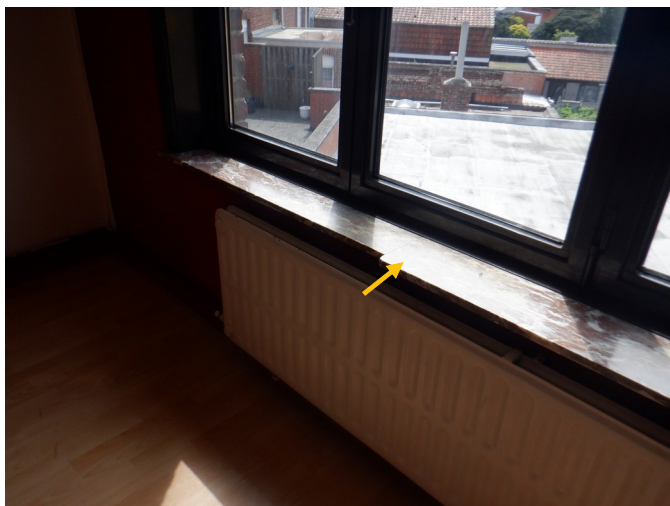
geen massal

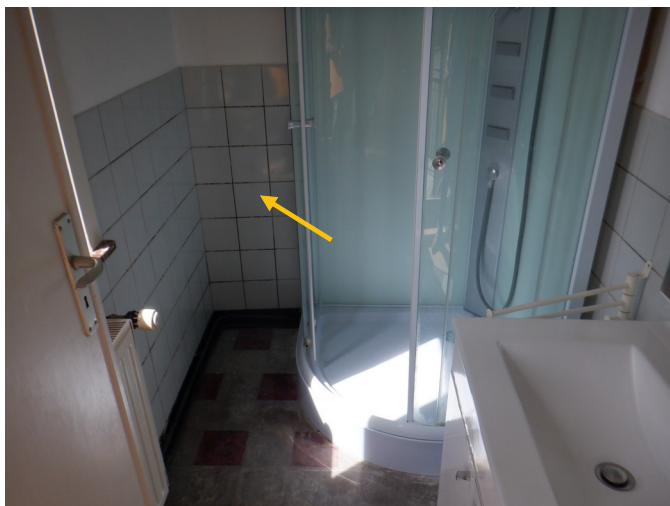
Op basis van risicobouwjaraar is het mogelijk dat achter de faiences asbesthoudende tegellijm werd gebruikt. Niet inspecteerbaar.

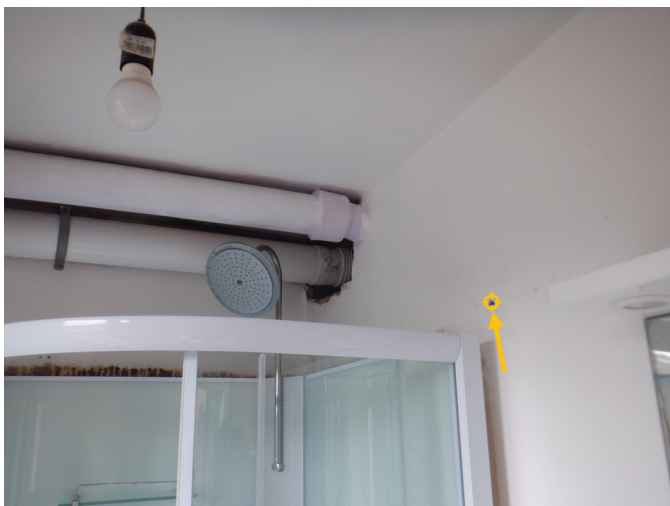
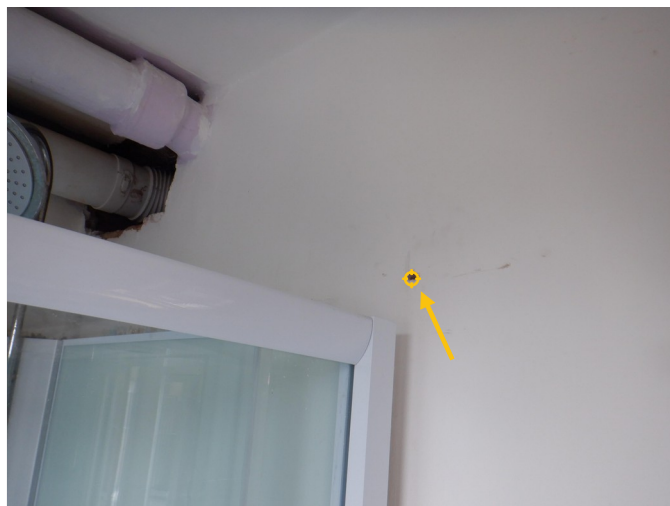
Geen asbest

#	Type	Referentie	Resultaat
10.1	Mengmonster	M1	Geen asbest

Beschrijving	Pleisterwerk muren
Omgeving	Binnen
Primaire drager	Binnenwand

Bindmiddel van materiaal	Gips - kalk
Gebondenheid op basis van bindmiddel	Niet-hechtgebonden
Hoeveelheid (oppervlakte - dikte - aantal)	• 160,00 m ² - 1,00 cm - 1 stuk
Totaal volume	1,60 m ³
Identificatiemethode	Vaststelling met monstername
Destructieve handeling voor identificatie	Nee
Opmerking	deel muren garage onbepleisterd (blote bakstenen)

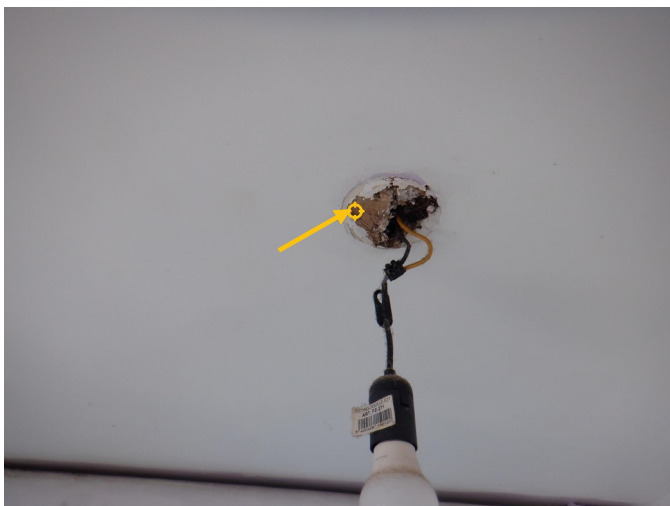
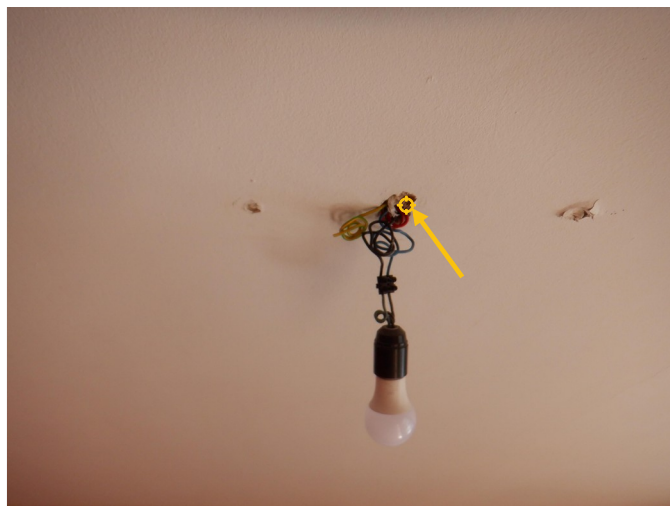
Fiche 11: Pleisterwerk plafond

Geen asbest

#	Type	Referentie	Resultaat
11.1	Mengmonster	M2	Geen asbest

Beschrijving	Pleisterwerk plafond
Omgeving	Binnen
Primaire drager	Plafond

Bindmiddel van materiaal	Gips - kalk
Gebondenheid op basis van bindmiddel	Niet-hechtgebonden
Hoeveelheid (oppervlakte - dikte - aantal)	• 100,00 m ² - 1,00 cm - 1 stuk
Totaal volume	1,00 m ³
Identificatiemethode	Vaststelling met monstername
Destructieve handeling voor identificatie	Nee
Opmerking	overal gepleisterde plafonds (behalve plafond garage : golfplaten)
