Asbestinventarisatetest

Hendrik Consciencestraat 25, 9900 Eeklo

Attestnummer : 20240430-000134.000

Uitgegeven op : 30.04.2024

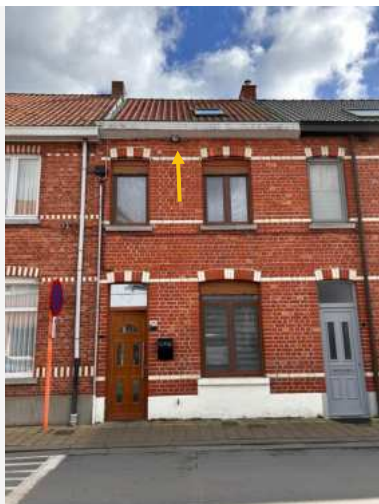
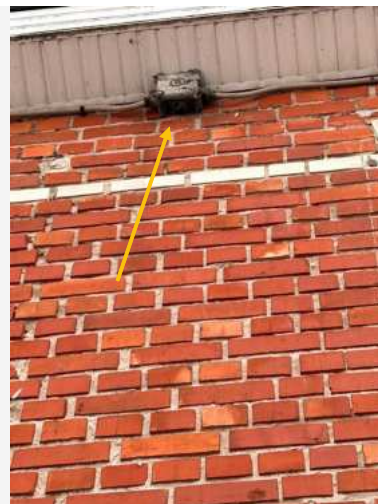
Het asbestmateriaal valt onder de mijlpaal van 2040.

Eindbeoordeling materiaalrisico	Zeer laag materiaalrisico en/of zeer lage kans op vezelvrijgave
---------------------------------	---

Gebondenheid	Categorie 1: hechtgebonden in oorsprong
Asbestsoort (vezeltype)	Alleen chrysotiel
Asbestconcentratie	Laag (< 50%)
Afschermingsgraad van het gehele materiaal	Stootvaste afscherming of omkasting
Toestand van het materiaal	Onbeschadigd, niet verweerd

Beschrijving	Bakeliet
Omgeving	Buiten
Primaire drager	Wand buitenschil
Asbestmateriaal	Plaat, paneel, tablet - Type Bakeliet
Bindmiddel van asbestmateriaal	Kunststof of -hars
Gebondenheid op basis van bindmiddel	Hecht
Hoeveelheid (oppervlakte - dikte - aantal)	• 1,00 m ² - 1,00 cm - 1 stuk
Totaal volume	0,01 m ³
Eenvoudig bereikbaar	Ja
Bevestigingswijze	• Geschroefd
Identificatiemethode	Vaststelling zonder monsternamen

Destructieve handeling voor identificatie	Nee
Opmerking	Er is een doosje hoog op de voorgevel gemonteerd uit type bakeliet.

- Zorg voor een veilig beheer en verwijder dit asbestmateriaal wanneer het bij werken eenvoudig bereikbaar wordt. Controleer de toestand jaarlijks op wijzigingen.

- Eenvoudige handelingen: mag via doe-het-zelf of door werknemer(s) met opleidingsattest eenvoudige handelingen
Verwijdermethode: eenvoudige handelingen: mag via doe-het-zelf of door werknemers met opleidingsattest eenvoudige handelingen.

Vanwege de hoogte zou een erkende asbestverwijderaar kunnen aangesteld worden.

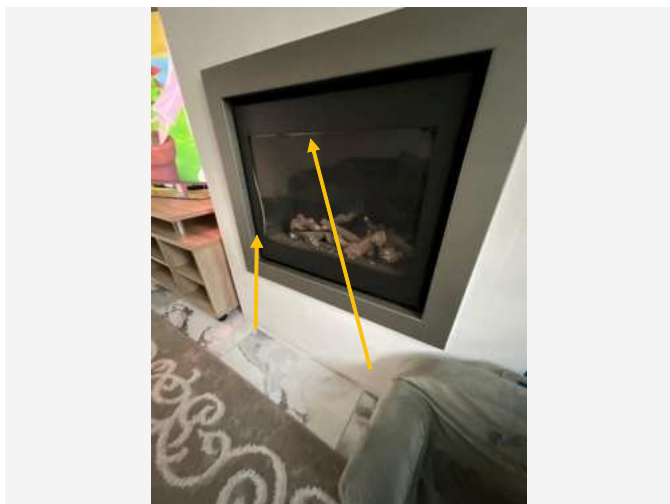
Situeringfoto

Uitgesloten van inspectie

Bouwjaar: 2010

Constructies gebouwd vanaf 2001 moeten niet onderzocht worden

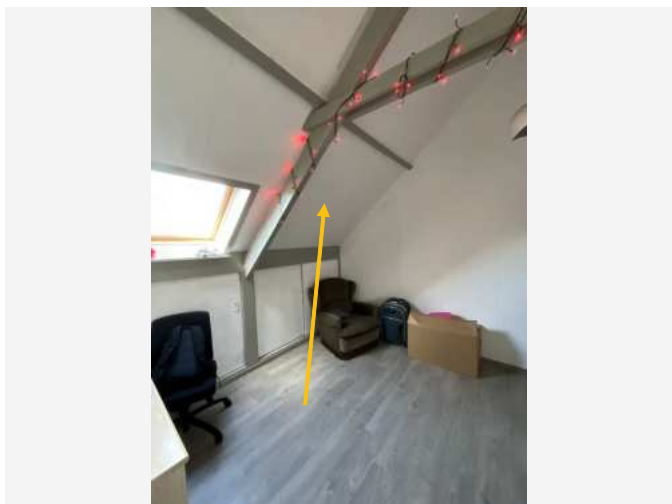
Vrije foto

Het onderdak is niet zichtbaar en vast te stellen. Het is aan de onderkant bedekt met geproc- platen en plamuur. Het onderdak blijft verdacht omdat we het niet direct kunnen uitsluiten.

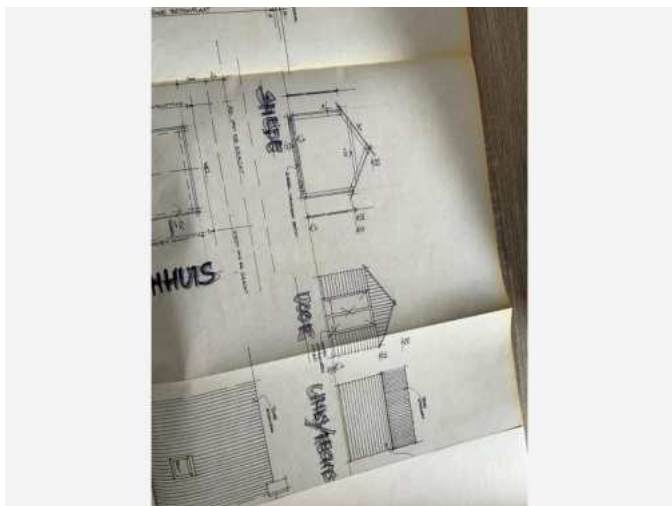
Vrije foto

Tuinhuis zichtbaar op het platform/ op de kaart achteraan in de tuin.

Maar in werkelijkheid staat hij er niet meer. De huiseigenaar heeft dit ook bevestigd dat ze dit hebben gedemonteerd.

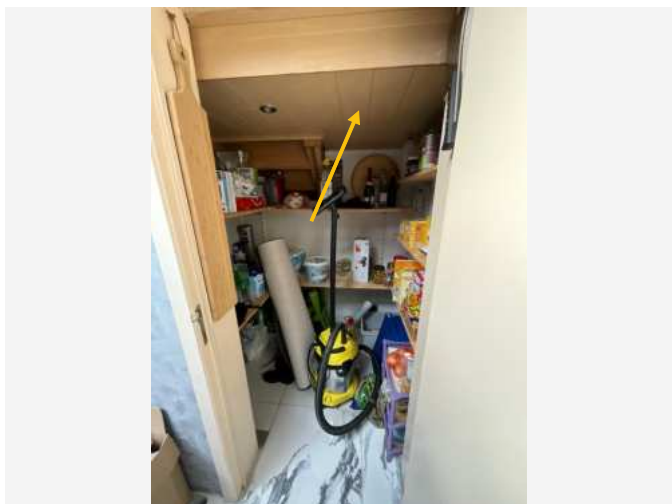
Vrije foto

Plafond bestaat uit deels houten lamellen en deels geprocedeerd-plateau.

De toplaag is dus niet verdacht, maar de onderzijde die momenteel niet te vaststellen valt, blijft verdacht.

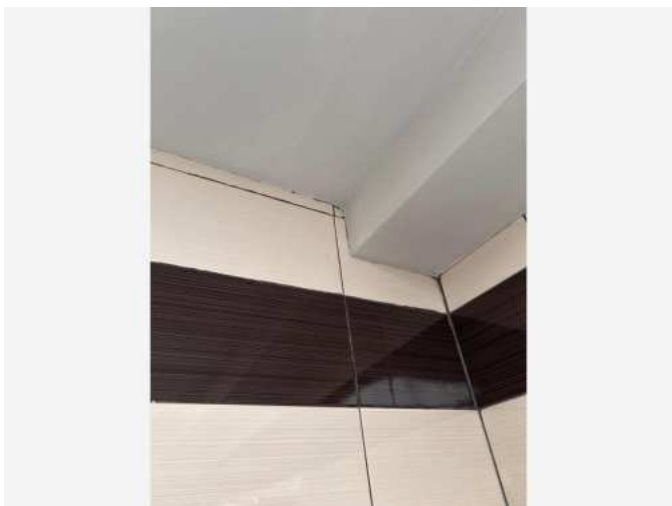
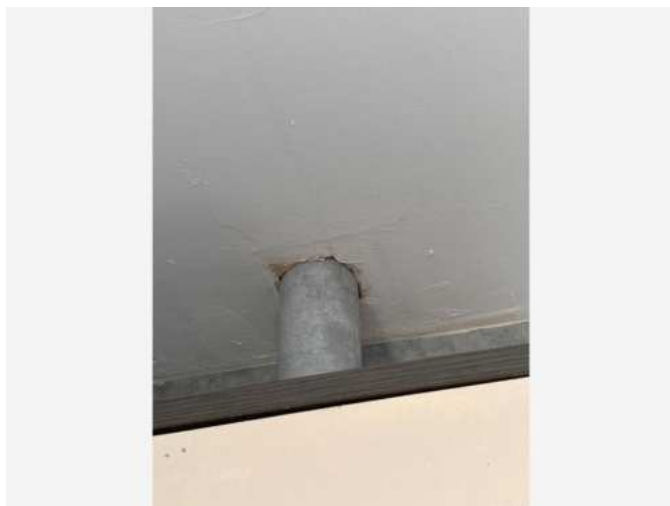
Geen asbest

#	Type	Referentie	Resultaat
6.1	Mengmonster	240424-P1-2	Geen asbest

Beschrijving	Staalname pleisterwerk plafond
Omgeving	Binnen
Primaire drager	Plafond

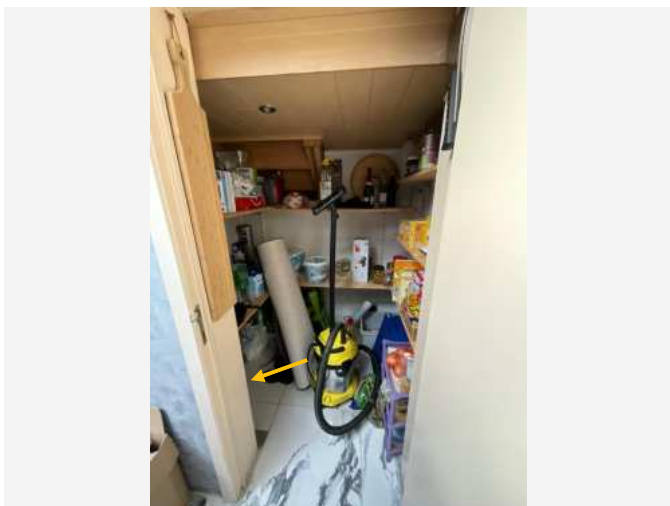
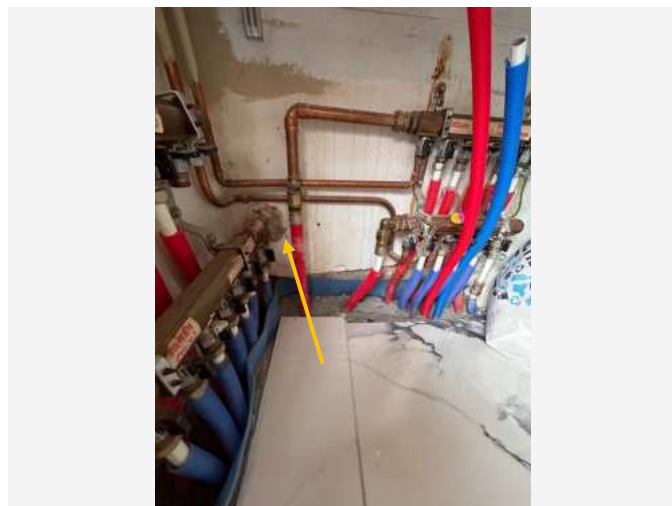
Geen asbest

#	Type	Referentie	Resultaat
7.1	Mengmonster	240424-P1-1	Geen asbest

Beschrijving	Staalname pleisterwerk wanden
Omgeving	Binnen
Primaire drager	Binnenwand

Bindmiddel van materiaal	Gips - kalk
Gebondenheid op basis van bindmiddel	Niet-hechtgebonden
Hoeveelheid (oppervlakte - dikte - aantal)	• 100,00 m ² - 1,00 cm - 1 stuk
Totaal volume	1,00 m ³
Identificatiemethode	Vaststelling met monstername
Destructieve handeling voor identificatie	Nee
Opmerking	Staalname pleisterwerk tot op de primaire drager.
