Asbestinventarisatetest

Rapertingenstraat 42, 3500 Hasselt

Attestnummer : 20240502-000529.000

Uitgegeven op : 02.05.2024

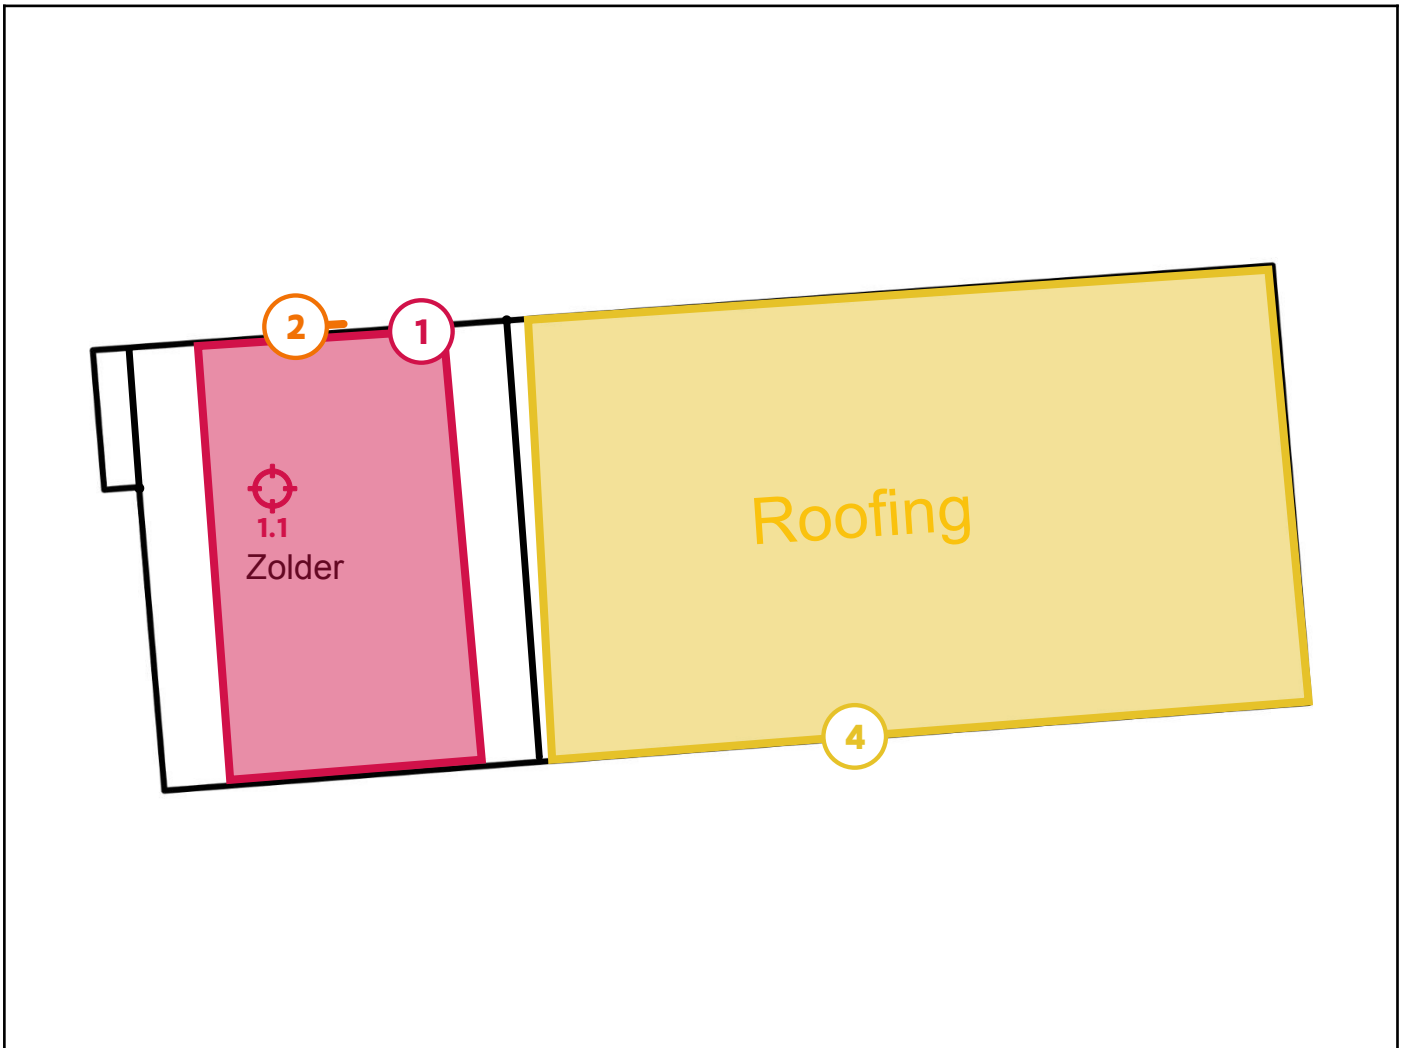
Plan 1.1: Zolder/ dakplan

Beschrijving	Type	Actie
1. Vinylvloer (zolder)	Asbestmateriaal	Dringend verwijderen
1.1 Code: MM-03	Mengmonster	-
2. Mastiek (ramen enkel glas)	Asbestmateriaal	Verwijderen
4. Roofing plat dak	Asbestmateriaal	Zorgvuldig beheren

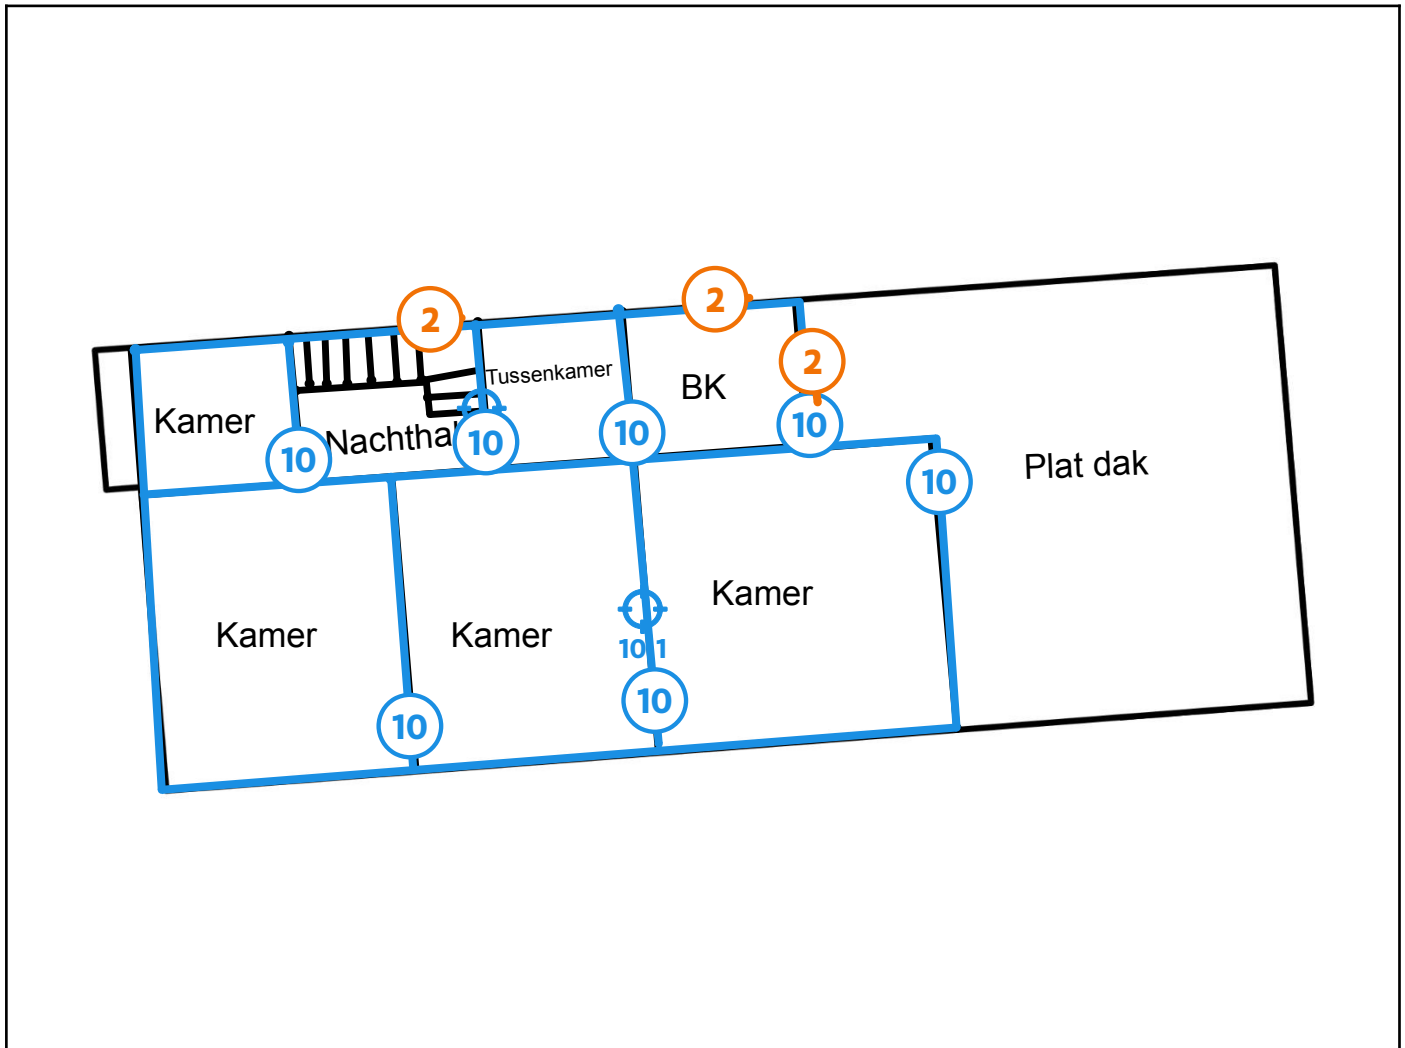
Plan 1.2: V+1

Beschrijving	Type	Actie
2. Mastiek (ramen enkel glas)	Asbestmateriaal	Verwijderen
10. Pleister muur	Geen asbest	-
10.1 Code: MM-01	Mengmonster	-

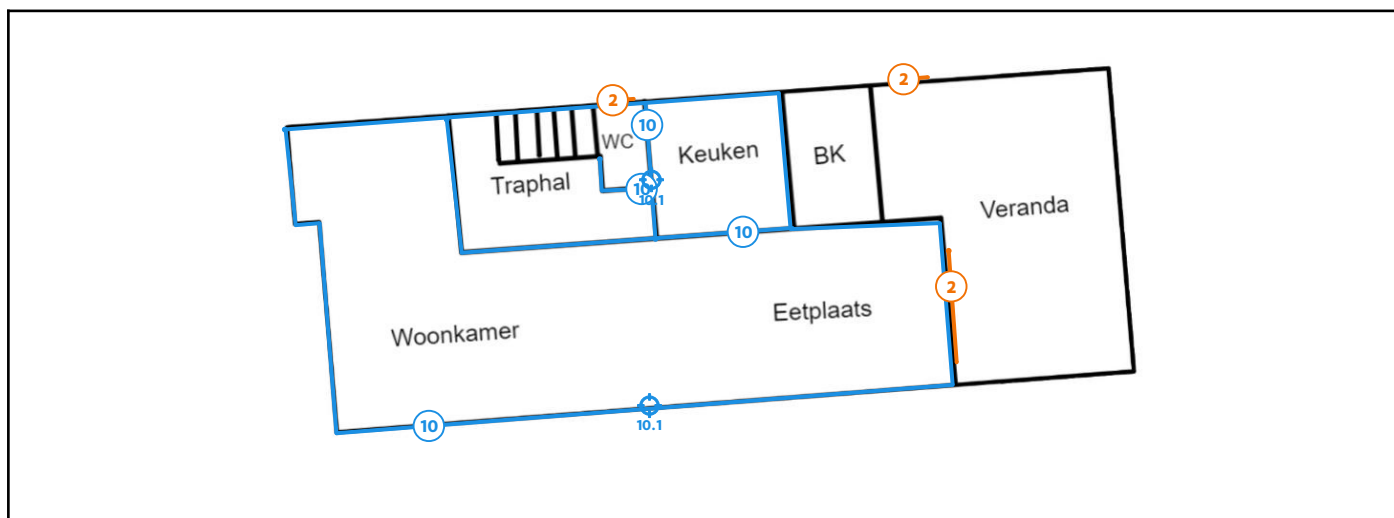
Plan 1.5: Gelijkvloers

Beschrijving	Type	Actie
2. Mastiek (ramen enkel glas)	Asbestmateriaal	Verwijderen
10. Pleister muur	Geen asbest	-
10.1 Code: MM-01	Mengmonster	-

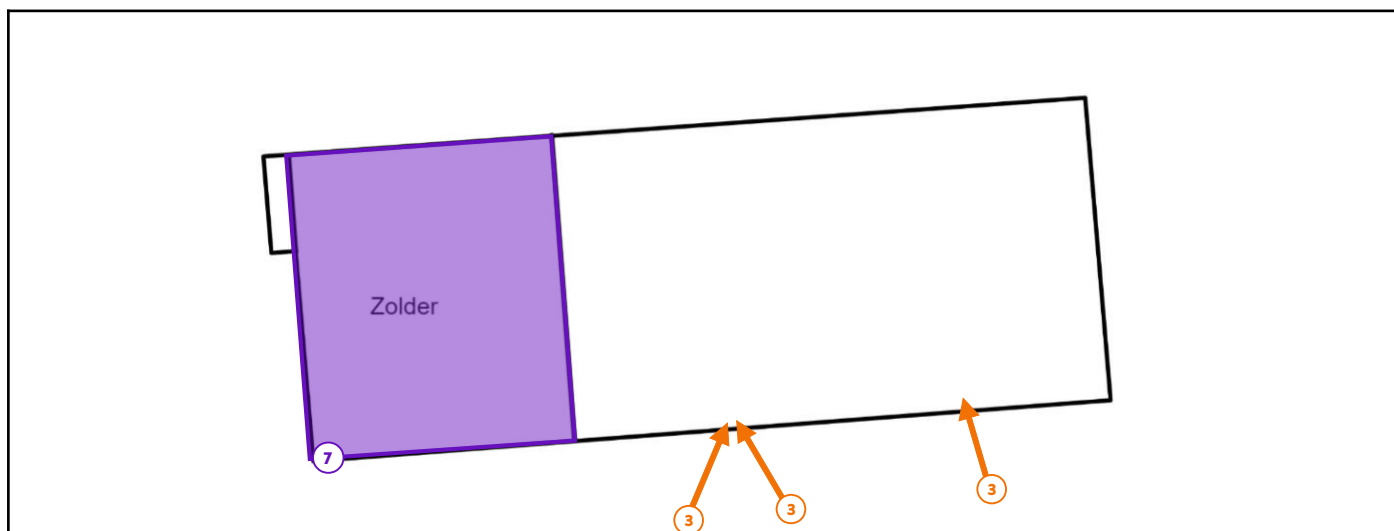
Plan 1.6: Zolder/dakplan

Beschrijving	Type	Actie
3. Rookgaskanalen	Asbestmateriaal	Verwijderen
7. Onderdak	Advies	-

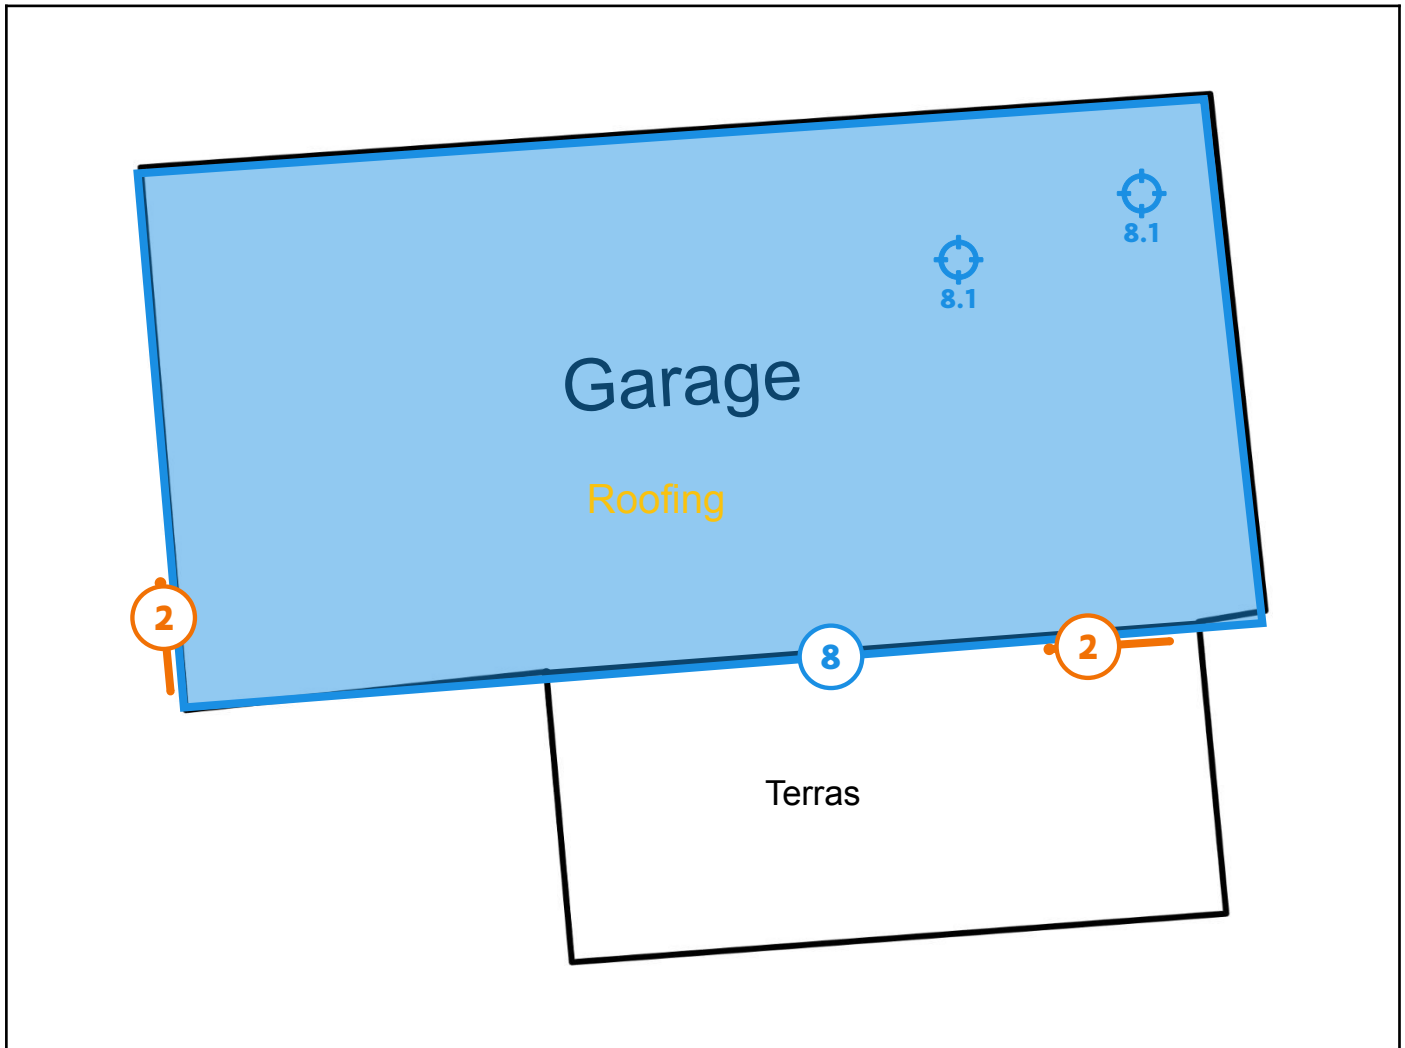
Plan 2.1: Garage

Beschrijving	Type	Actie
2. Mastiek (ramen enkel glas)	Asbestmateriaal	Verwijderen
8. Roofing garage	Geen asbest	-
8.1 Code: MM-04	Mengmonster	-

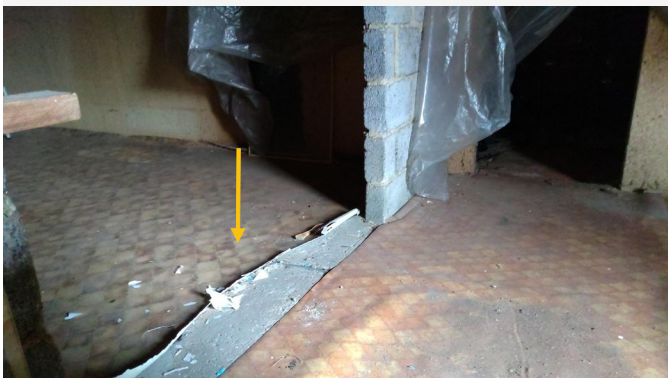
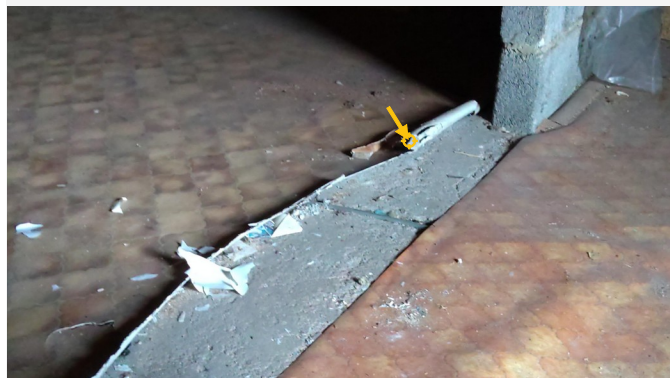
Eindbeoordeling materiaalrisico	Hoog materiaalrisico en/of hoge kans op vezelvrijgave
---------------------------------	---

Gebondenheid	Categorie 2: niet-hechtgebonden met matrix
Asbestsoort (vezeltype)	Alleen chrysotiel
Asbestconcentratie	Hoog ($\geq 50\%$)
Afschermingsgraad van het gehele materiaal	Geheel of deels (ook) vrij aan de binnenlucht
Toestand van het materiaal	Matig beschadigd, matig verweerd

#	Type	Referentie	Resultaat
1.1	Mengmonster	MM-03	Chrysotiel

Beschrijving	Vinylvloer (zolder)
Omgeving	Binnen
Primaire drager	Vloer
Asbestmateriaal	Prefab - afwerking - Vloerzeil
Bindmiddel van asbestmateriaal	Karton - papier - viltachtig
Gebondenheid op basis van bindmiddel	Niet-hechtgebonden
Hoeveelheid (oppervlakte - aantal)	• 25,00 m ² - 1 stuk
Totale oppervlakte	25,00 m ²

Dringend verwijderen

- Verwijder dit asbestmateriaal zo snel mogelijk. Volg de toestand goed op.

- Hermetische zone (erkend asbestverwijderaar)
Deze asbesthoudende vinylvloer dient door een erkend asbestverwijderaar verwijderd te worden.

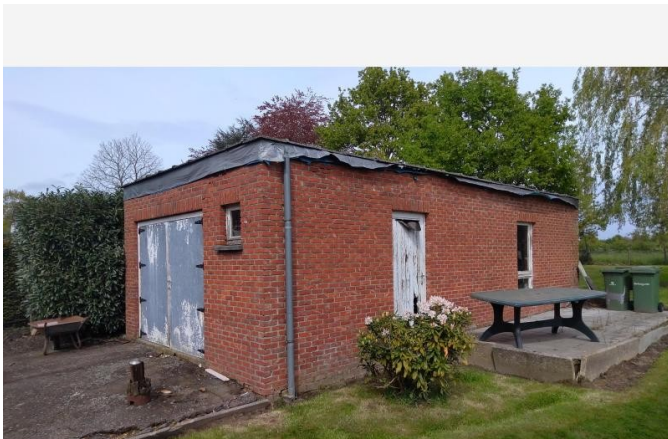
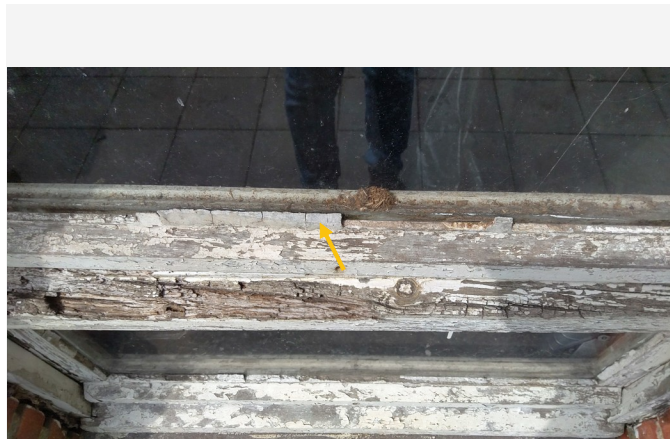
Eindbeoordeling materiaalrisico	Verhoogd materiaalrisico en/of verhoogde kans op vezelvrijgave
---------------------------------	--

Gebondenheid	Categorie 1: hechtgebonden in oorsprong
Asbestsoort (vezeltype)	Amfibool aanwezig, uitgezonderd crocidoliet
Asbestconcentratie	Laag (< 50%)
Afschermingsgraad van het gehele materiaal	Geheel of deels vrij aan de buitenlucht
Toestand van het materiaal	Matig beschadigd, matig verweerd

Beschrijving	Mastiek (ramen enkel glas)
Omgeving	Buiten
Primaire drager	Wandopening verticaal (raam, deur, ...)
Asbestmateriaal	In-situ afwerkingslagen - Pasta, stopverf, voegsel, stopsel, vulsel, mastiek, kitten, ...
Bindmiddel van asbestmateriaal	Kitten, mastiek, pasta
Gebondenheid op basis van bindmiddel	Hecht
Hoeveelheid (gewicht - aantal)	<ul style="list-style-type: none"> 1,00 kg - 1 stuk
Totaal gewicht	1,00 kg
Eenvoudig bereikbaar	Ja

Bevestigingswijze	<ul style="list-style-type: none">• Verlijmd, ingegoten, versmeerd
Identificatiemethode	Vaststelling zonder monsternamen
Destructieve handeling voor identificatie	Nee
Opmerking	Betreft de mastiek van de ramen in de garage en woning met enkel glas. Vele ramen van de woning werden al eerder vernieuwd.

Verwijderen

- Verwijderen om een asbestveilige toestand te bekomen.

- Eenvoudige handelingen: mag via doe-het-zelf of door werknemer(s) met opleidingsattest eenvoudige handelingen
In één geheel verwijderen, dubbel verpakken en afvoeren naar het containerpark.
Draag persoonlijke beschermingsmiddelen, zie asbestattest 'asbest verwijderen'.

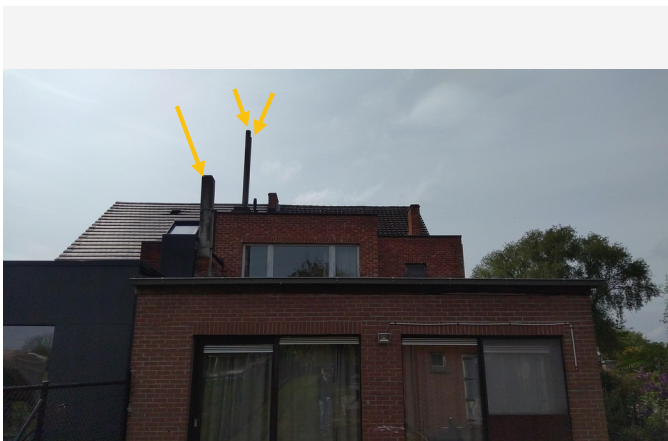
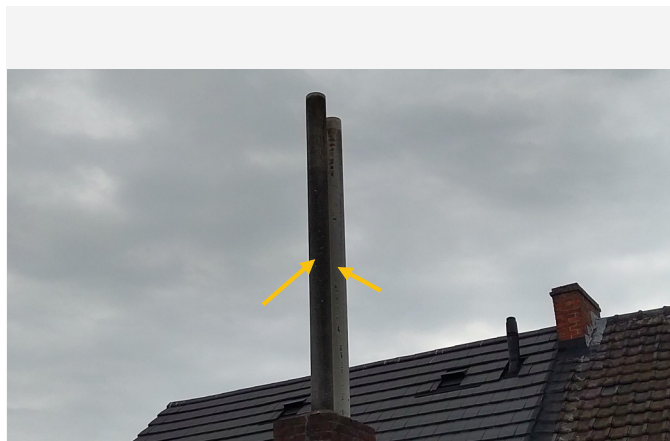
Eindbeoordeling materiaalrisico	Verhoogd materiaalrisico en/of verhoogde kans op vezelvrijgave
---------------------------------	--

Gebondenheid	Categorie 1: hechtgebonden in oorsprong
Asbestsoort (vezeltype)	Crocidoliet aanwezig
Asbestconcentratie	Laag (< 50%)
Afschermingsgraad van het gehele materiaal	Geheel of deels vrij aan de buitenlucht
Toestand van het materiaal	Matig beschadigd, matig verweerd

Beschrijving	Rookgaskanalen
Omgeving	Buiten
Primaire drager	Plat dak
Asbestmateriaal	Rookgaskanaal
Bindmiddel van asbestmateriaal	Cement
Gebondenheid op basis van bindmiddel	Hecht
Hoeveelheid (lengte - omtrek - dikte - aantal)	<ul style="list-style-type: none">• 3,00 m - 20,00 cm - 1,00 cm - 2 stuks• 2,00 m - 30,00 cm - 1,00 cm - 1 stuk
Totaal volume	0,018 m ³
Eenvoudig bereikbaar	Ja
Bevestigingswijze	<ul style="list-style-type: none">• Geklemd• Verlijmd, ingegoten, versmeerd

Identificatiemethode	Vaststelling zonder monstername
Destructieve handeling voor identificatie	Nee
Opmerking	Betreft 3x rookgaskanalen.

Verwijderen

- Verwijderen om een asbestveilige toestand te bekomen.

- Eenvoudige handelingen: mag via doe-het-zelf of door werknemer(s) met opleidingsattest eenvoudige handelingen
In één geheel verwijderen, dubbel verpakken en afvoeren naar het containerpark.
Draag persoonlijke beschermingsmiddelen, zie asbestattest 'asbest verwijderen'.

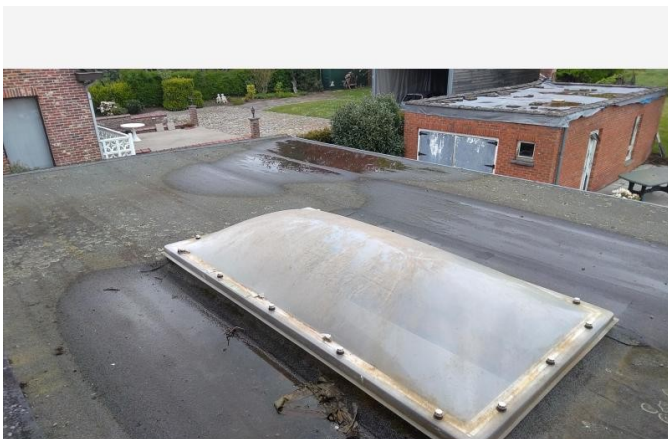
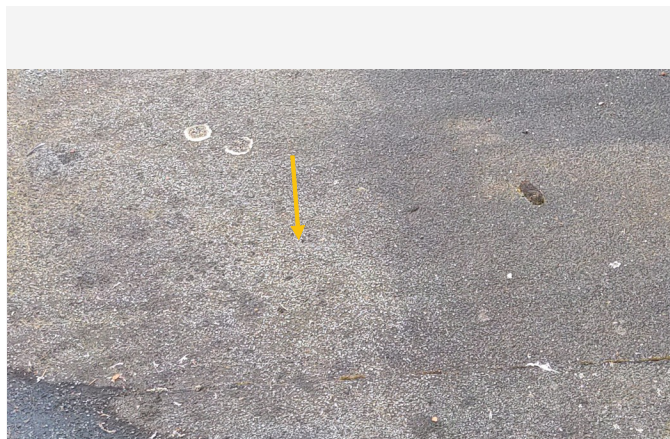
Eindbeoordeling materiaalrisico	Laag materiaalrisico en/of verlaagde kans op vezelvrijgave
---------------------------------	--

Gebondenheid	Categorie 1: hechtgebonden in oorsprong
Asbestsoort (vezeltype)	Alleen chrysotiel
Asbestconcentratie	Laag (< 50%)
Afschermingsgraad van het gehele materiaal	Geheel of deels vrij aan de buitenlucht
Toestand van het materiaal	Licht beschadigd, licht verweerd. Intact materiaal type Pical – asbestboard of categorie III 'gebondenheid'

Beschrijving	Roofing plat dak
Omgeving	Buiten
Primaire drager	Plat dak
Asbestmateriaal	Dak- en gevelbekleding - Roofing
Bindmiddel van asbestmateriaal	Bitumen (roofing, teer, asfalt)
Gebondenheid op basis van bindmiddel	Hecht
Hoeveelheid (oppervlakte - aantal)	• 65,00 m ² - 1 stuk
Totale oppervlakte	65,00 m ²
Eenvoudig bereikbaar	Ja
Bevestigingswijze	• Verlijmd, ingegoten, versmeerd

Identificatiemethode	Vaststelling zonder monstername Motivatie: Groot risico op structurele gevolgschade (lekschade, werking installatie,...)
Destructieve handeling voor identificatie	Nee
Opmerking	Indien u deze roofing wenst te verwijderen kan u een aannemelijk staal laten nemen voor verder labo-onderzoek.

Zorgvuldig beheren

- Zorg voor een veilig beheer. Vermijd het beschadigen van het asbestmateriaal. Controleer de toestand jaarlijks op wijzigingen.

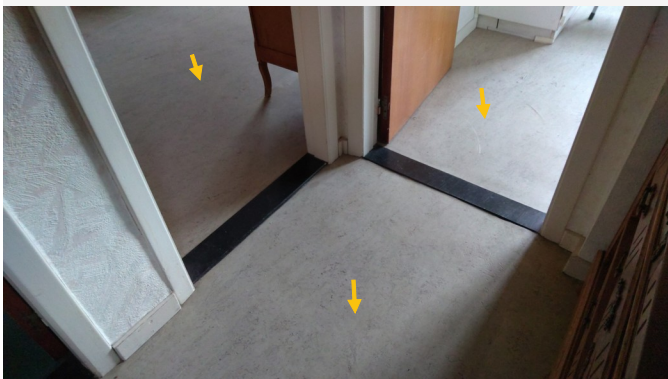
Fiche 5: Vinylvloer (slaapkamers, nachthal + woonkamer)

De vinylvloer in de woonkamer, nachthal + slaapkamers werd gecontroleerd en is niet verdacht.

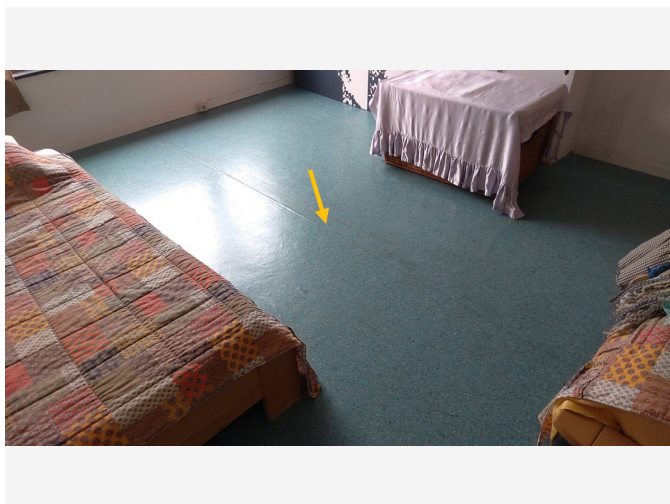
De blauwe vinylvloer op de slaapkamers werd gecontroleerd en is niet verdacht.

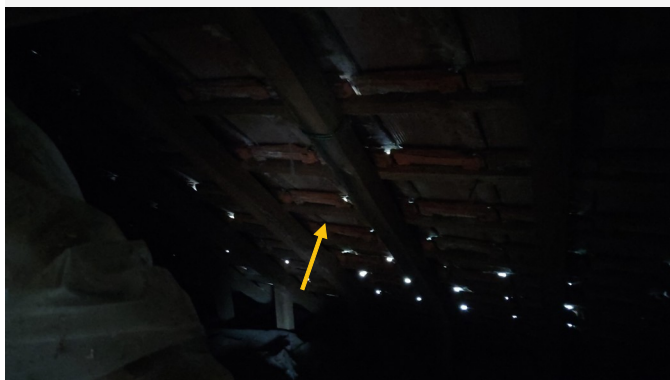
Er is geen onderdak aanwezig.

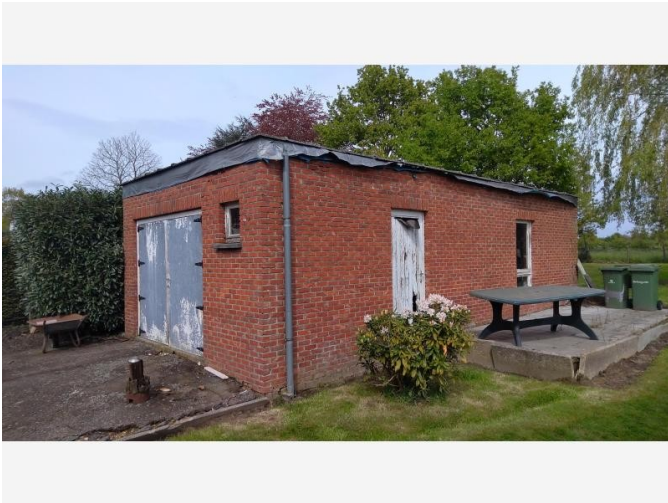
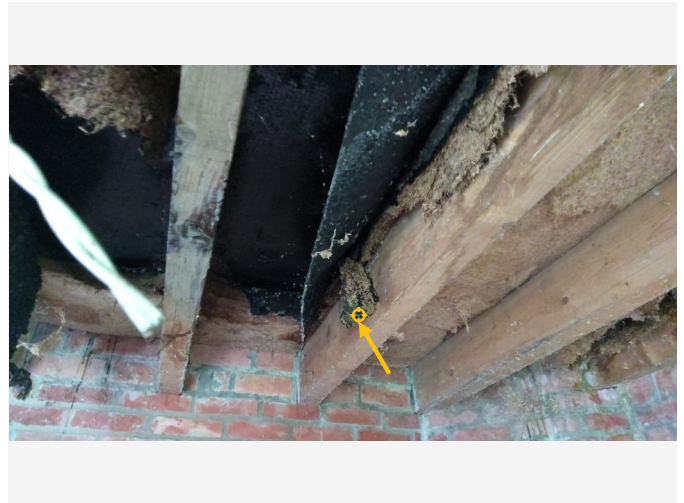
Fiche 8: Roofing garage

Geen asbest

#	Type	Referentie	Resultaat
8.1	Mengmonster	MM-04	Geen asbest

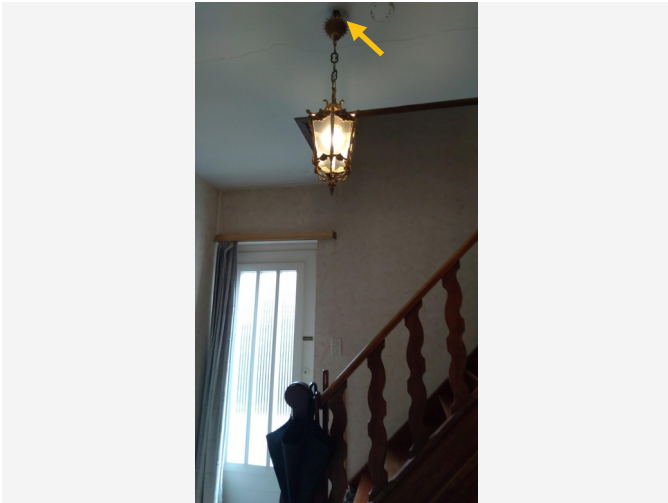
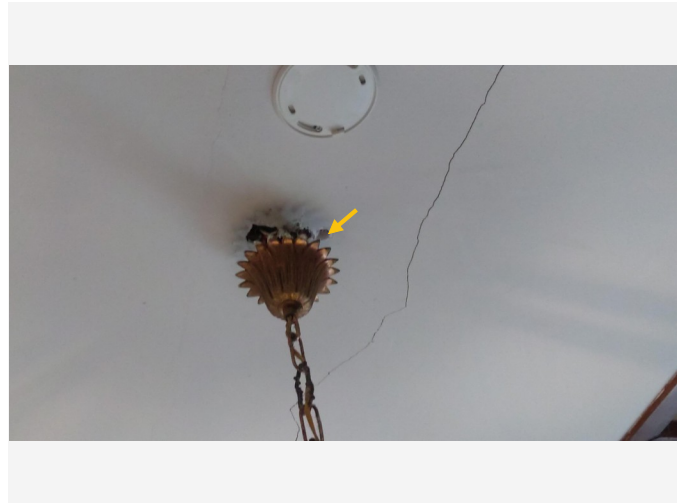
Fiche 9: Pleister plafond

Geen asbest

#	Type	Referentie	Resultaat
9.1	Mengmonster	MM-02	Geen asbest

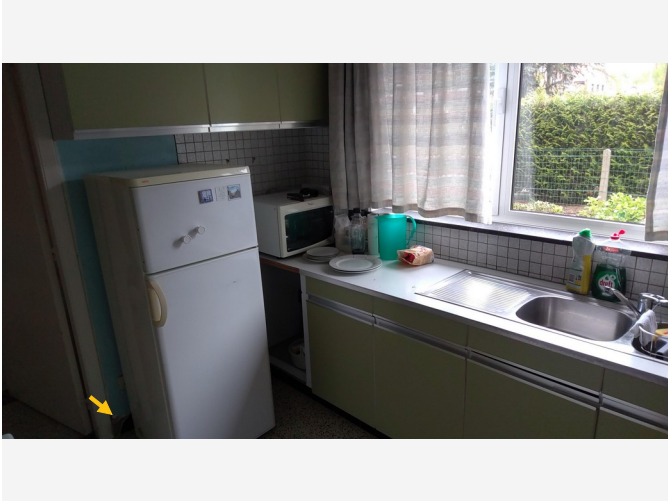
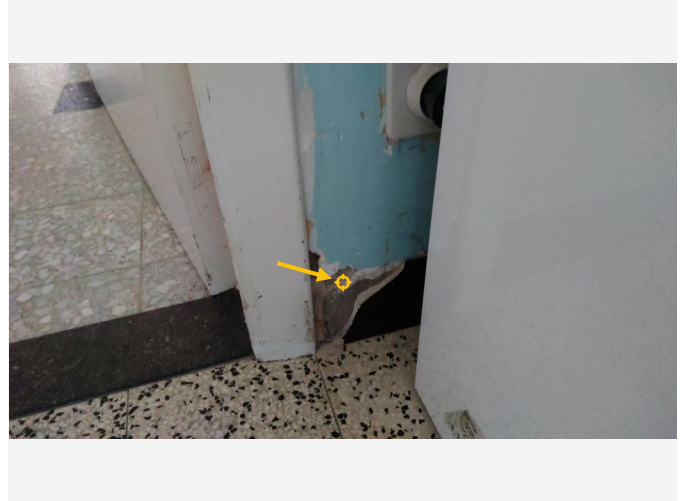
Fiche 10: Pleister muur

Geen asbest

#	Type	Referentie	Resultaat
10.1	Mengmonster	MM-01	Geen asbest
