Asbestinventarisatetest

Ieperseweg 2, 8800 Roeselare

Attestnummer : 20240202-000400.001

Uitgegeven op : 02.02.2024

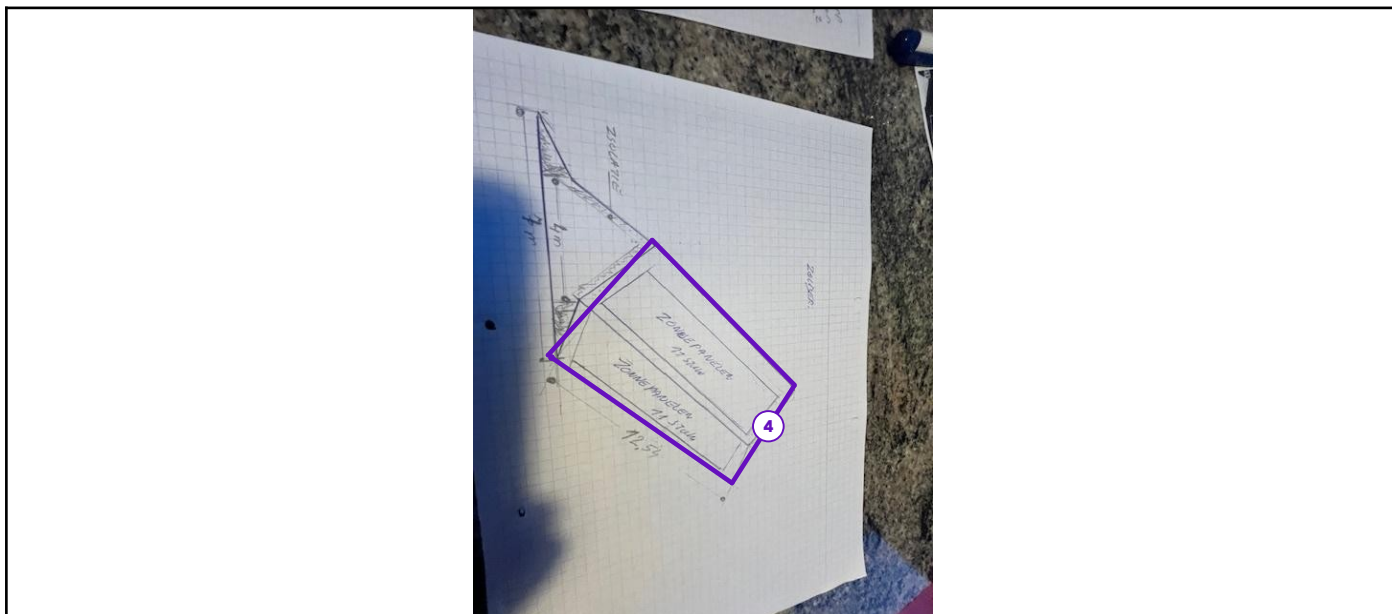
Plan 1.1: Zolder

Eigenaar duidt aan in het opdrachtformulier dat er achter de isolatie op zolder asbesthoudende menuseriteplaten zitten. Dit is niet vast te stellen / waarneembaar aangezien er geen ramen zijn op zolder en de zolder volledig afgewerkt is met isolatie tegen de wanden.

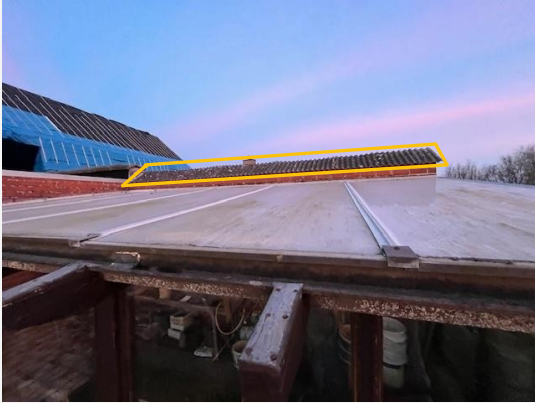
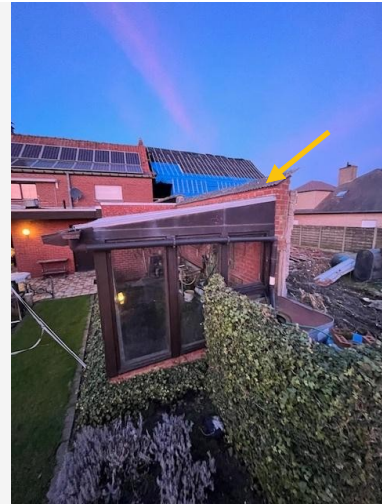
Het asbestmateriaal valt onder de mijlpaal van 2034.

| Eindbeoordeling materiaalrisico | Verhoogd materiaalrisico en/of verhoogde kans op vezelvrijgave |

| Gebondenheid | Categorie 1: hechtgebonden in oorsprong |
| Asbestsoort (vezeltype) | Crocidoliet aanwezig |
| Asbestconcentratie | Laag (< 50%) |
| Afschermingsgraad van het gehele materiaal | Geheel of deels vrij aan de buitenlucht |
| Toestand van het materiaal | Matig beschadigd, matig verweerd |

| Beschrijving | Golfplaten op muur naast serre |
| Asbestmateriaal | Dak- en gevelbekleding - Golfplaat |

| Hoeveelheid (oppervlakte - aantal) | • 3,03 m ² - 1 stuk |

Verwijderen

- Zorg voor een veilig beheer. Vermijd het beschadigen van het asbestmateriaal. Controleer de toestand jaarlijks op wijzigingen.
- Hemelwater dat afspoelt van asbestcement daken of gevels kan asbestdeeltjes bevatten. Gebruik het enkel voor gesloten circuits (bv. spoelen toiletten). Reinig na het vervangen van het dak of de gevel de dakgoten en regenwaterput of -ton om asbesthoudend sediment of slib te verwijderen

- Eenvoudige handelingen: mag via doe-het-zelf of door werknemer(s) met opleidingsattest eenvoudige handelingen
Mag en wil u zelf verwijderen? Zorg er dan voor dat:
 - u zich vooraf goed informeert op www.asbestinfo.be;
 - u zich beschermt met een FFP3-mondmasker, wegwercoverall en -handschoenen en afspoelbaar schoeisel;
 - er geen minderjarigen of derden aanwezig zijn;

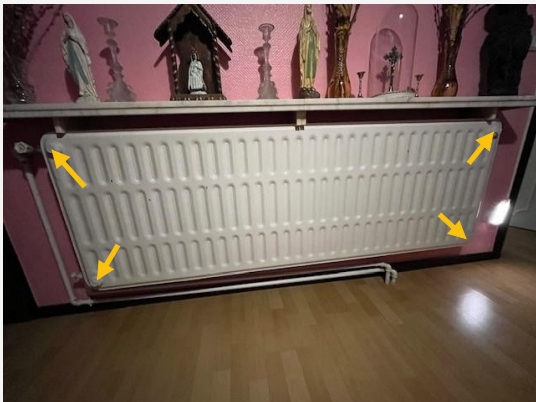
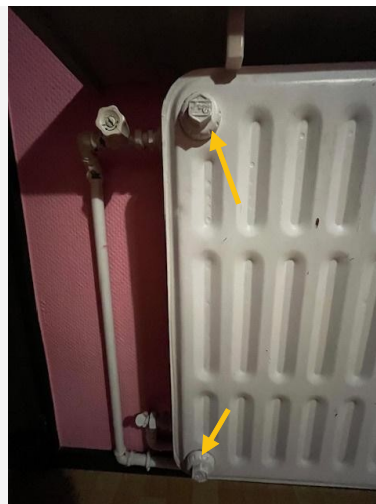
Het asbestmateriaal valt onder de mijlpaal van 2034.

| Eindbeoordeling materiaalrisico | Verhoogd materiaalrisico en/of verhoogde kans op vezelvrijgave |

| Gebondenheid | Categorie 2: niet-hechtgebonden met matrix |
| Asbestsoort (vezeltype) | Alleen chrysotiel |
| Asbestconcentratie | Hoog ($\geq 50\%$) |
| Afschermingsgraad van het gehele materiaal | Geheel of deels (ook) vrij aan de binnenlucht |
| Toestand van het materiaal | Licht beschadigd, licht verweerd. Intact materiaal type Pical – asbestboard of categorie III 'gebondenheid' |

| Beschrijving | Pakkingen radiator |
| Asbestmateriaal | Pakking, dichting |

Verwijderen

- Zorg voor een veilig beheer. Vermijd het beschadigen van het asbestmateriaal. Controleer de toestand jaarlijks op wijzigingen.

- Eenvoudige handelingen: mag via doe-het-zelf of door werknemer(s) met opleidingsattest eenvoudige handelingen
Laten verwijderen door een erkend aannemer. Kies hierbij dan wel voor een aannemer waarvan de uitvoerende werknemers over het jaarlijks opleidingsattest 'eenvoudige handelingen' beschikken. Zij mogen asbesthoudende dichtingen of pakkingen verwijderen.

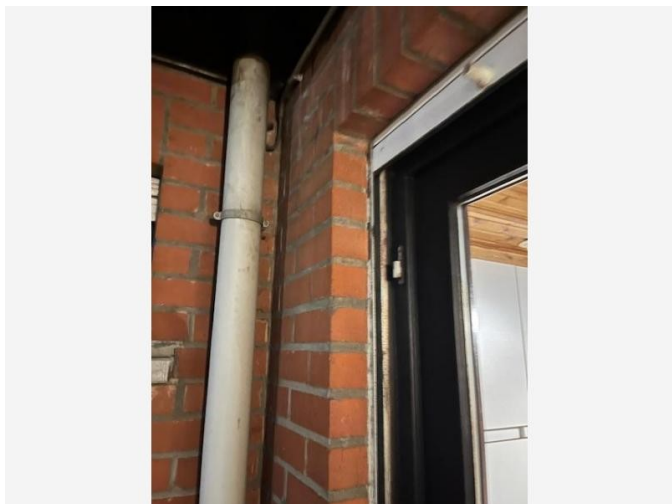
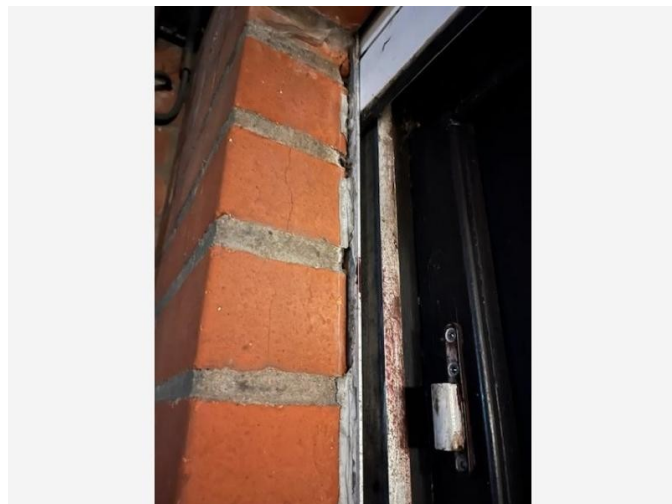
Het asbestmateriaal valt onder de mijlpaal van 2040.

| Eindbeoordeling materiaalrisico | Laag materiaalrisico en/of verlaagde kans op vezelvrijgave |

| Gebondenheid | Categorie 1: hechtgebonden in oorsprong |
| Asbestsoort (vezeltype) | Alleen chrysotiel |
| Toestand van het materiaal | Licht beschadigd, licht verweerd. Intact materiaal type Pical – asbestboard of categorie III 'gebondenheid' |

| # | Type | Referentie | Resultaat |
|---|---|---|---|
| 3.1 | Puntmonster | Staal 1 | Chrysotiel |

| Beschrijving | Mastiek ramen en deuren |
| Opmerking | Hoeveelheid is een raming en niet bindend. Dit geldt voor alle ramen/deuren van de woning/garages. |

Zorgvuldig beheren

- Zorg voor een veilig beheer. Vermijd het beschadigen van het asbestmateriaal. Controleer de toestand jaarlijks op wijzigingen.

- Eenvoudige handelingen: mag via doe-het-zelf of door werknemer(s) met opleidingsattest eenvoudige handelingen
Als de ramen vervangen zullen worden door betere beglazing, moet zeker meegegeven worden aan de erkend aannemer (indien personeel voor het verwijderen van het asbest, dan moeten die medewerkers de nodige opleidingen hebben gevolgd. Dit omvat een opleiding 'asbestverwijdering met de techniek van de eenvoudige handelingen' van minimaal 8 uur) dat alles verwijderd moet worden (ramen + mastiek ramen aan muur) aangezien de mastiek asbesthoudend is.

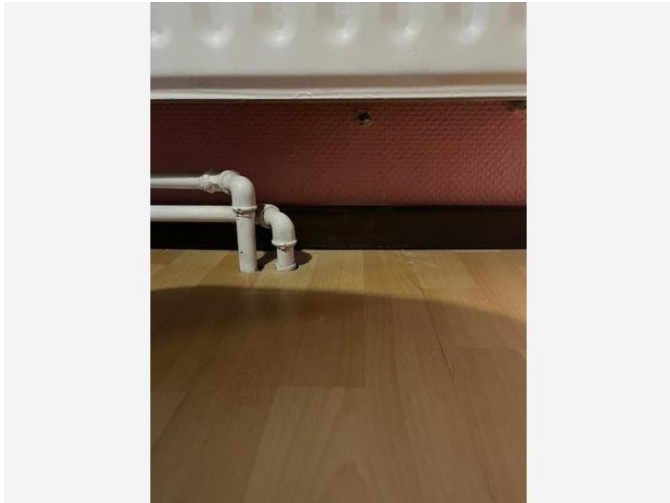
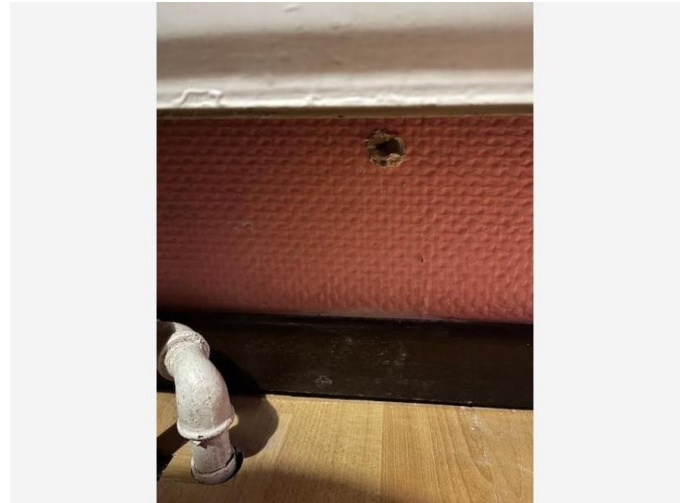
Geen asbest

| # | Type | Referentie | Resultaat |
|---|---|---|---|
| 6.1 | Mengmonster | Staal 2 | Geen asbest |

| Beschrijving | Pleister wanden |

| Opmerking | Hoeveel is een raming aangezien het mengmonster geen asbest bevat. De plafond was volledig toe met houten latten en aldus was er geen pleisterwerk terug te vinden van de plafonds. In de natte ruimten (douche en badkamer evenmin). |
