Asbestinventarisatetest

Sint-Stefaansstraat 127, 1932 Zaventem

Attestnummer : 20240430-000393.000

Uitgegeven op : 30.04.2024

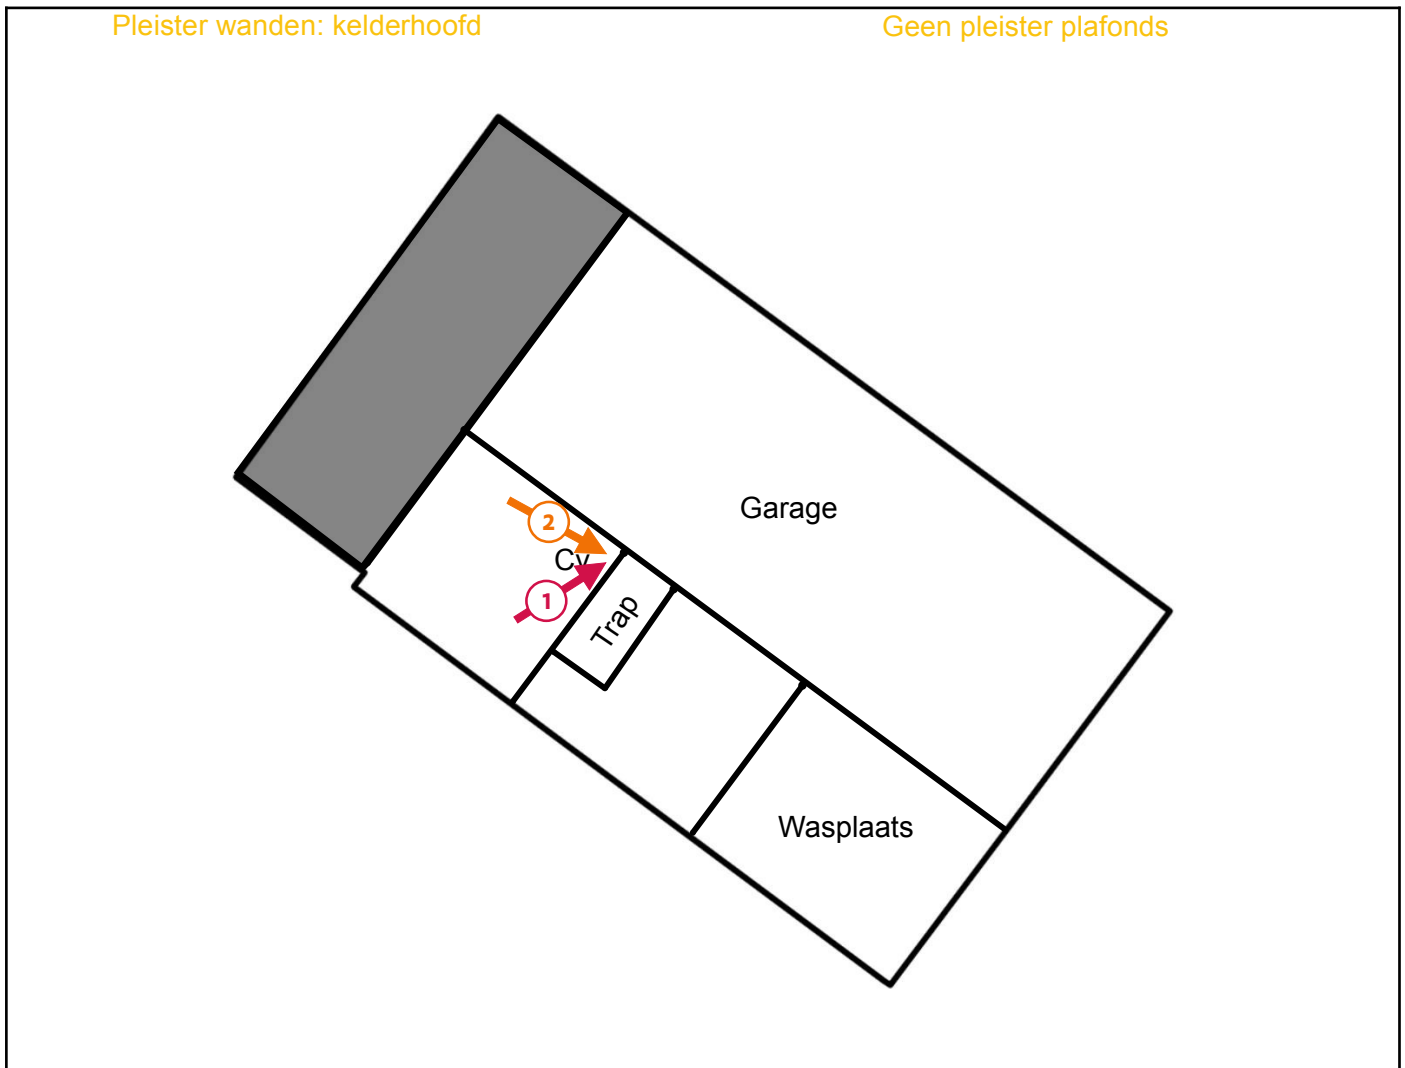
Plan 1.1: Kelder

Beschrijving	Type	Actie
1. Koor	Asbestmateriaal	Dringend verwijderen
2. Koker - kelder	Asbestmateriaal	Verwijderen
5. Pleister - plafonds	Geen asbest	-
6. Pleister - wanden	Geen asbest	-

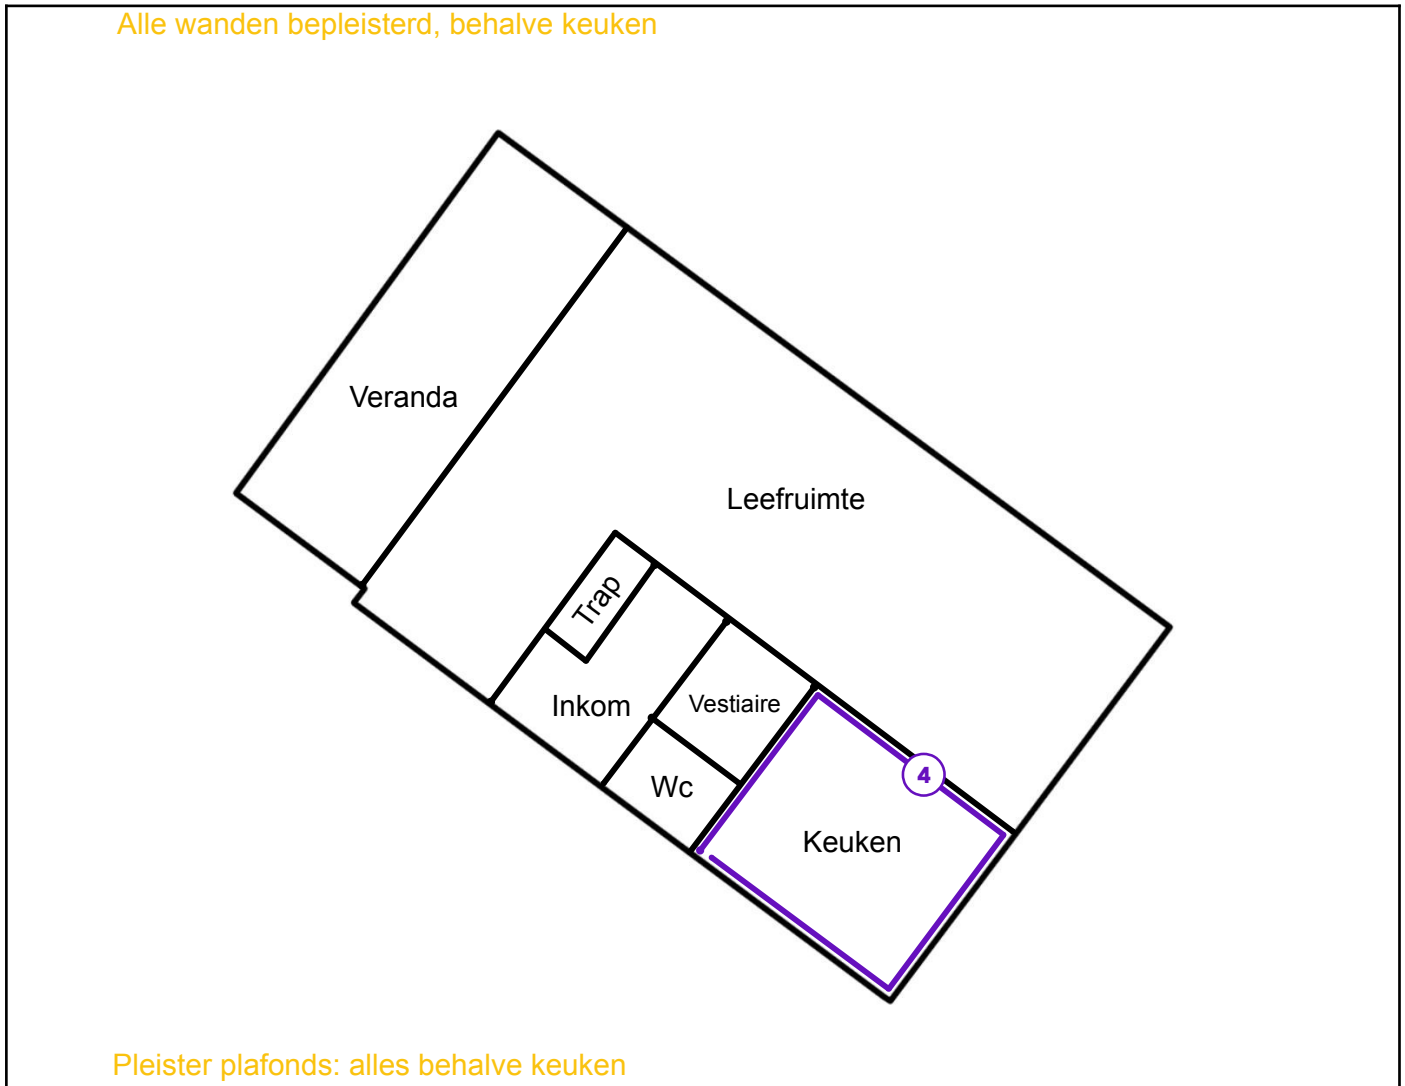
Plan 1.2: Gelijkvloers

Beschrijving	Type	Actie
4. Faiënces - keuken	Advies	-
5. Pleister - plafonds	Geen asbest	-
6. Pleister - wanden	Geen asbest	-

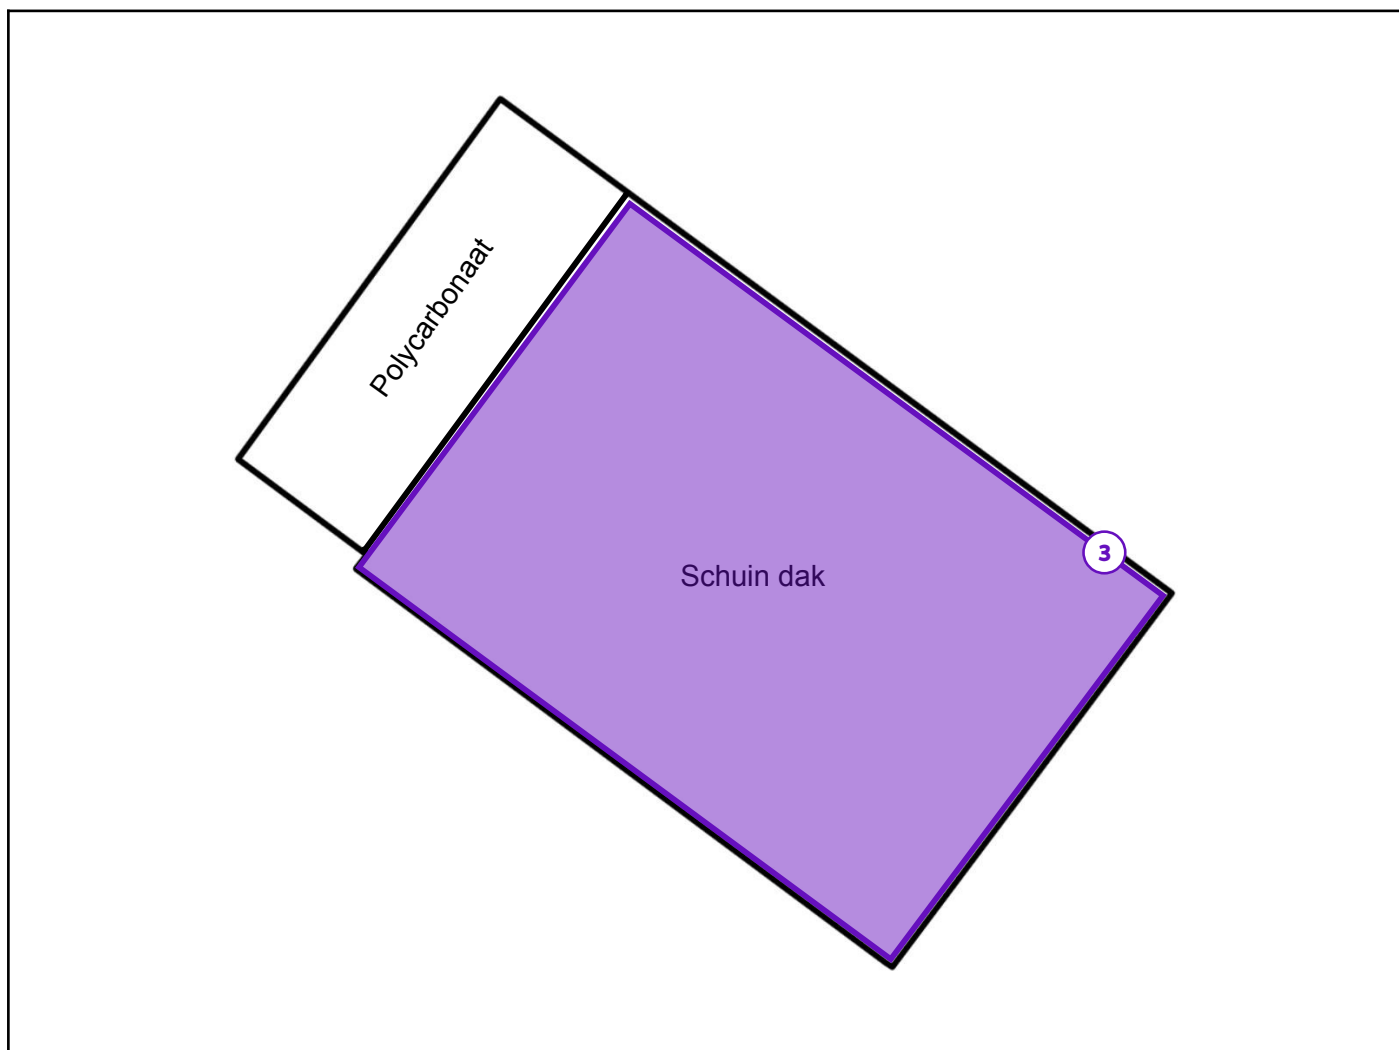
Plan 1.5: Daken

Beschrijving	Type	Actie
3. Geen onderdak	Advies	-

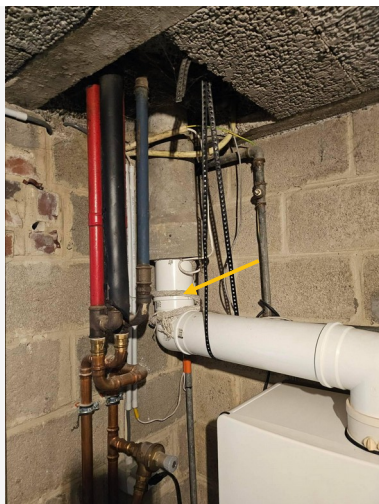
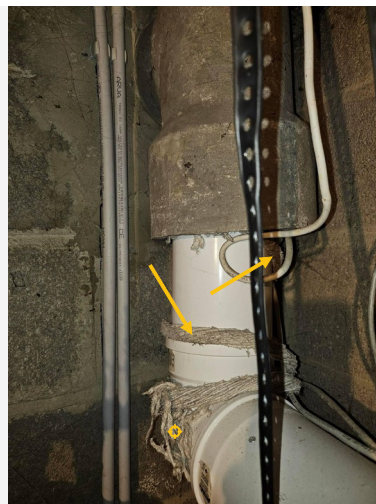
Het asbestmateriaal valt onder de mijlpaal van 2034.

Dringend verwijderen

Eindbeoordeling materiaalrisico	Hoog materiaalrisico en/of hoge kans op vezelvrijgave
---------------------------------	---

Gebondenheid	Categorie 3: niet-hechtgebonden met weinig of geen matrix
Asbestsoort (vezeltype)	Alleen chrysotiel
Asbestconcentratie	Hoog ($\geq 50\%$)
Afschermingsgraad van het gehele materiaal	Geheel of deels (ook) vrij aan de binnenlucht
Toestand van het materiaal	Zwaar beschadigd, zwaar verweerd

#	Type	Referentie	Resultaat
1.1	Puntmonster	MM3	Chrysotiel

Beschrijving	Koord
Omgeving	Binnen
Primaire drager	Schacht-koker (technisch)
Asbestmateriaal	Koord, lint, band, strip
Bindmiddel van asbestmateriaal	Weinig of geen bindmiddel (textiel, bevloeking, ...)
Gebondenheid op basis van bindmiddel	Niet-hechtgebonden
Hoeveelheid (lengte - omtrek - aantal)	• 1,00 m - 2,00 cm - 1 stuk
Totale oppervlakte	0,02 m ²

- Verwijder dit asbestmateriaal zo snel mogelijk. Volg de toestand goed op.

- Eenvoudige handelingen: mag via doe-het-zelf of door werknemer(s) met opleidingsattest eenvoudige handelingen
Asbestkoord mag verwijderd worden door de doe-het-zelver. Het is belangrijk hierbij de nodige voorzorgsmaatregelen te treffen op vlak van persoonlijke bescherming als op vlak van verpakking voor afvoer. Dit betreft een gevaarlijke niet-hechtgebonden toepassing met een hoog percentage aan asbest.

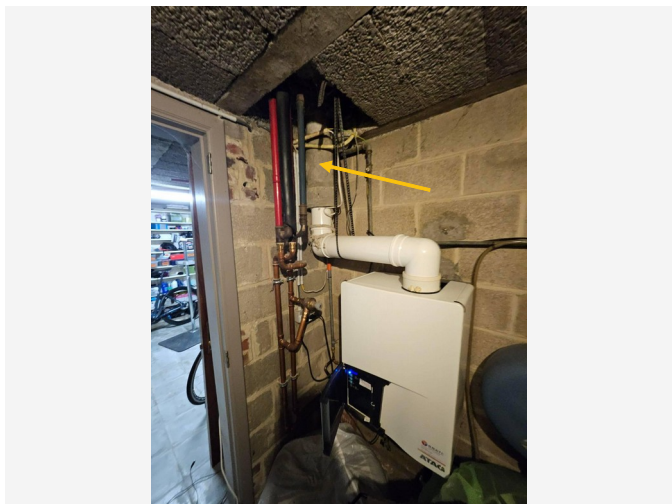
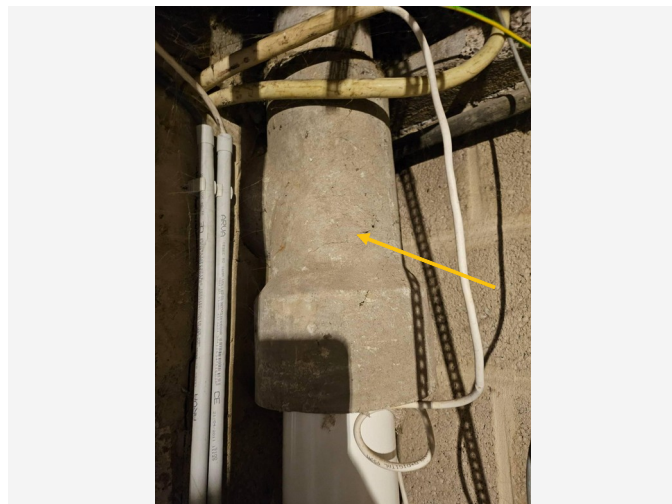
Het asbestmateriaal valt onder de mijlpaal van 2040.

Verwijderen

Eindbeoordeling materiaalrisico	Verhoogd materiaalrisico en/of verhoogde kans op vezelvrijgave
---------------------------------	--

Gebondenheid	Categorie 1: hechtgebonden in oorsprong
Asbestsoort (vezeltype)	Crocidoliet aanwezig
Asbestconcentratie	Laag (< 50%)
Afschermingsgraad van het gehele materiaal	Geheel of deels (ook) vrij aan de binnenlucht
Toestand van het materiaal	Licht beschadigd, licht verweerd. Intact materiaal type Pical – asbestboard of categorie III 'gebondenheid'

Beschrijving	Koker - kelder
Omgeving	Binnen
Primaire drager	HVAC infrastructuur en uitrusting
Asbestmateriaal	Buis, koker, leiding, pijp, doorvoer
Bindmiddel van asbestmateriaal	Cement
Gebondenheid op basis van bindmiddel	Hecht
Hoeveelheid (lengte - omtrek - dikte - aantal)	• 0,75 m - 40,00 cm - 2,00 cm - 1 stuk
Totaal volume	0,006 m ³
Eenvoudig bereikbaar	Ja

- Zorg voor een veilig beheer. Vermijd het beschadigen van het asbestmateriaal. Controleer de toestand jaarlijks op wijzigingen.
- Scherm in afwachting van verwijdering het asbestmateriaal af van luchtstromingen en verstoring: bijvoorbeeld door het te verpakken, te fixeren, af te dekken, signalisatie - afbakening aan te brengen, ...

- Eenvoudige handelingen: mag via doe-het-zelf of door werknemer(s) met opleidingsattest eenvoudige handelingen
De koker dient in zijn geheel uitgekomen te worden, zonder te breken en mits het nemen van de nodige voorzorgsmaatregelen.

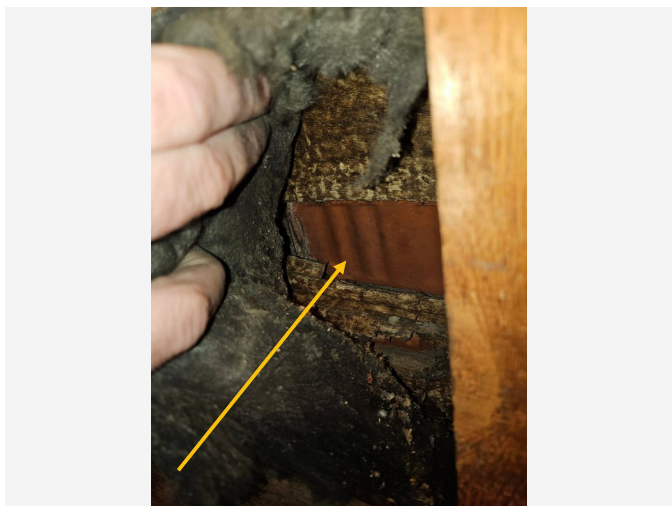
Vrije foto

Er is geen onderdak aanwezig.

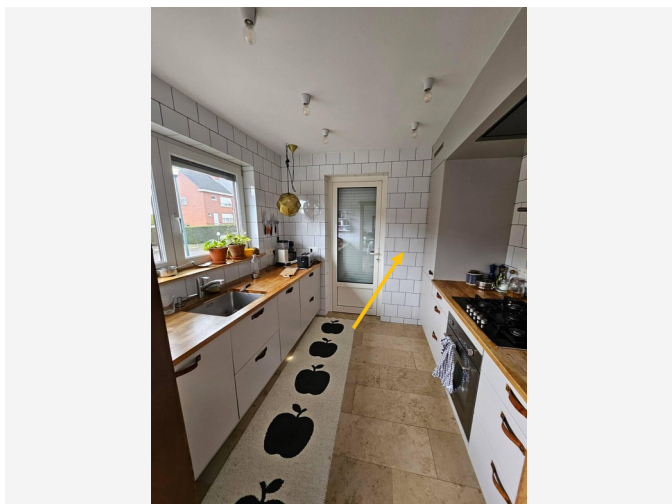
Vrije foto

Faiences, net zoals de gebruikte tegellijm en voegsel, worden steeds als asbestverdacht beschouwd. Bij sloop of renovatie is het aangewezen om voorafgaandelijk een staal te nemen ter analyse.

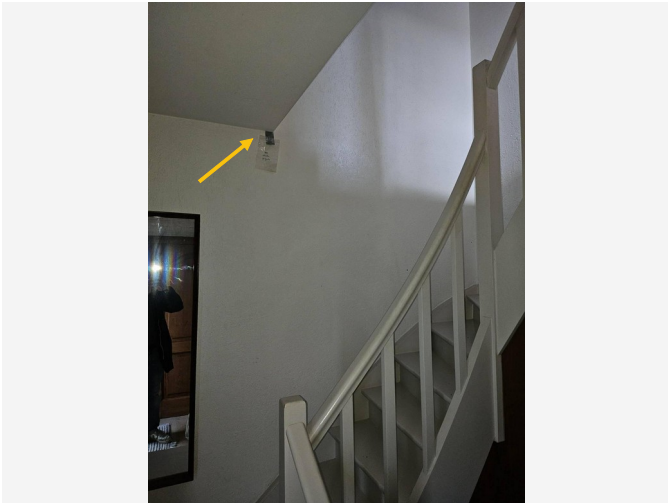
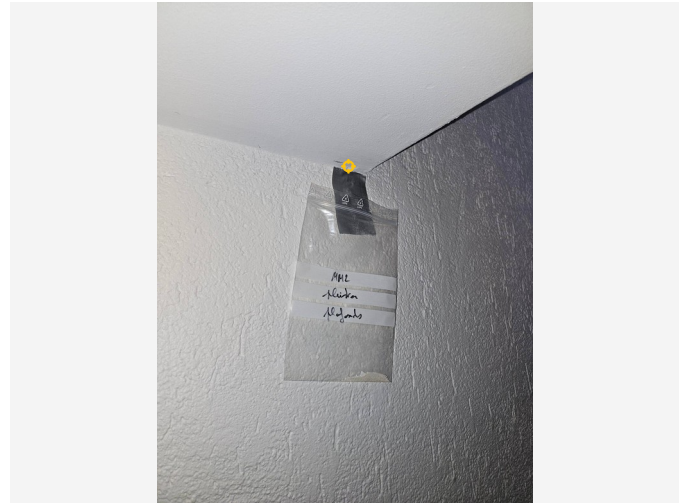
Geen asbest

#	Type	Referentie	Resultaat
5.1	Mengmonster	MM2	Geen asbest

Beschrijving	Pleister - plafonds
Omgeving	Binnen
Primaire drager	Plafond

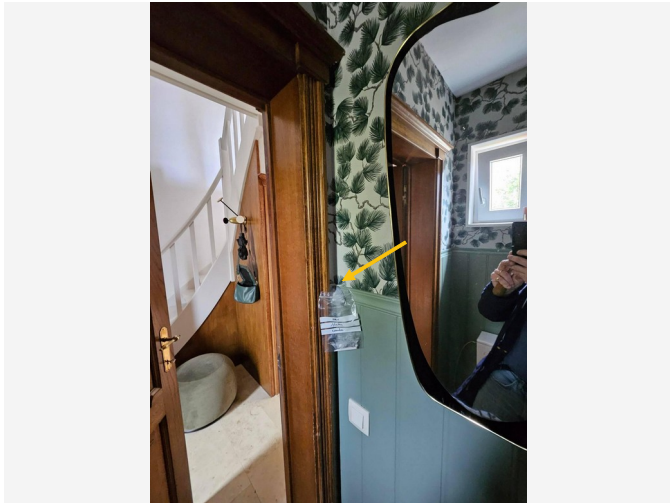
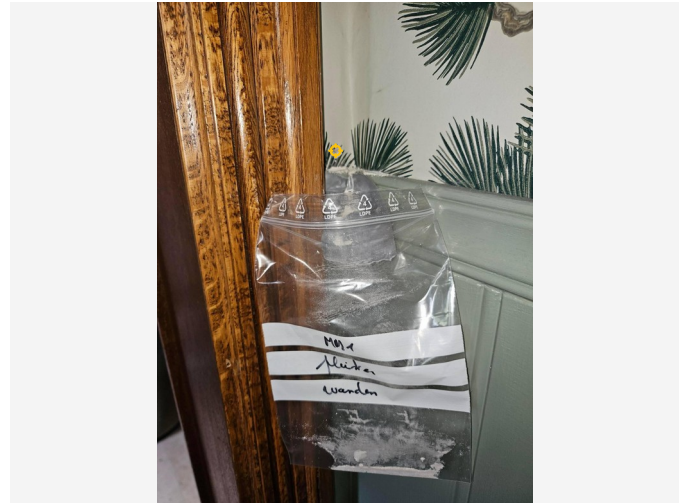
Geen asbest

#	Type	Referentie	Resultaat
6.1	Mengmonster	MM1	Geen asbest

Beschrijving	Pleister - wanden
Omgeving	Binnen
