Asbestinventarisatetest

Balgerhoeke 105, 9900 Eeklo

Attestnummer : 20240507-000145.000

Uitgegeven op : 07.05.2024

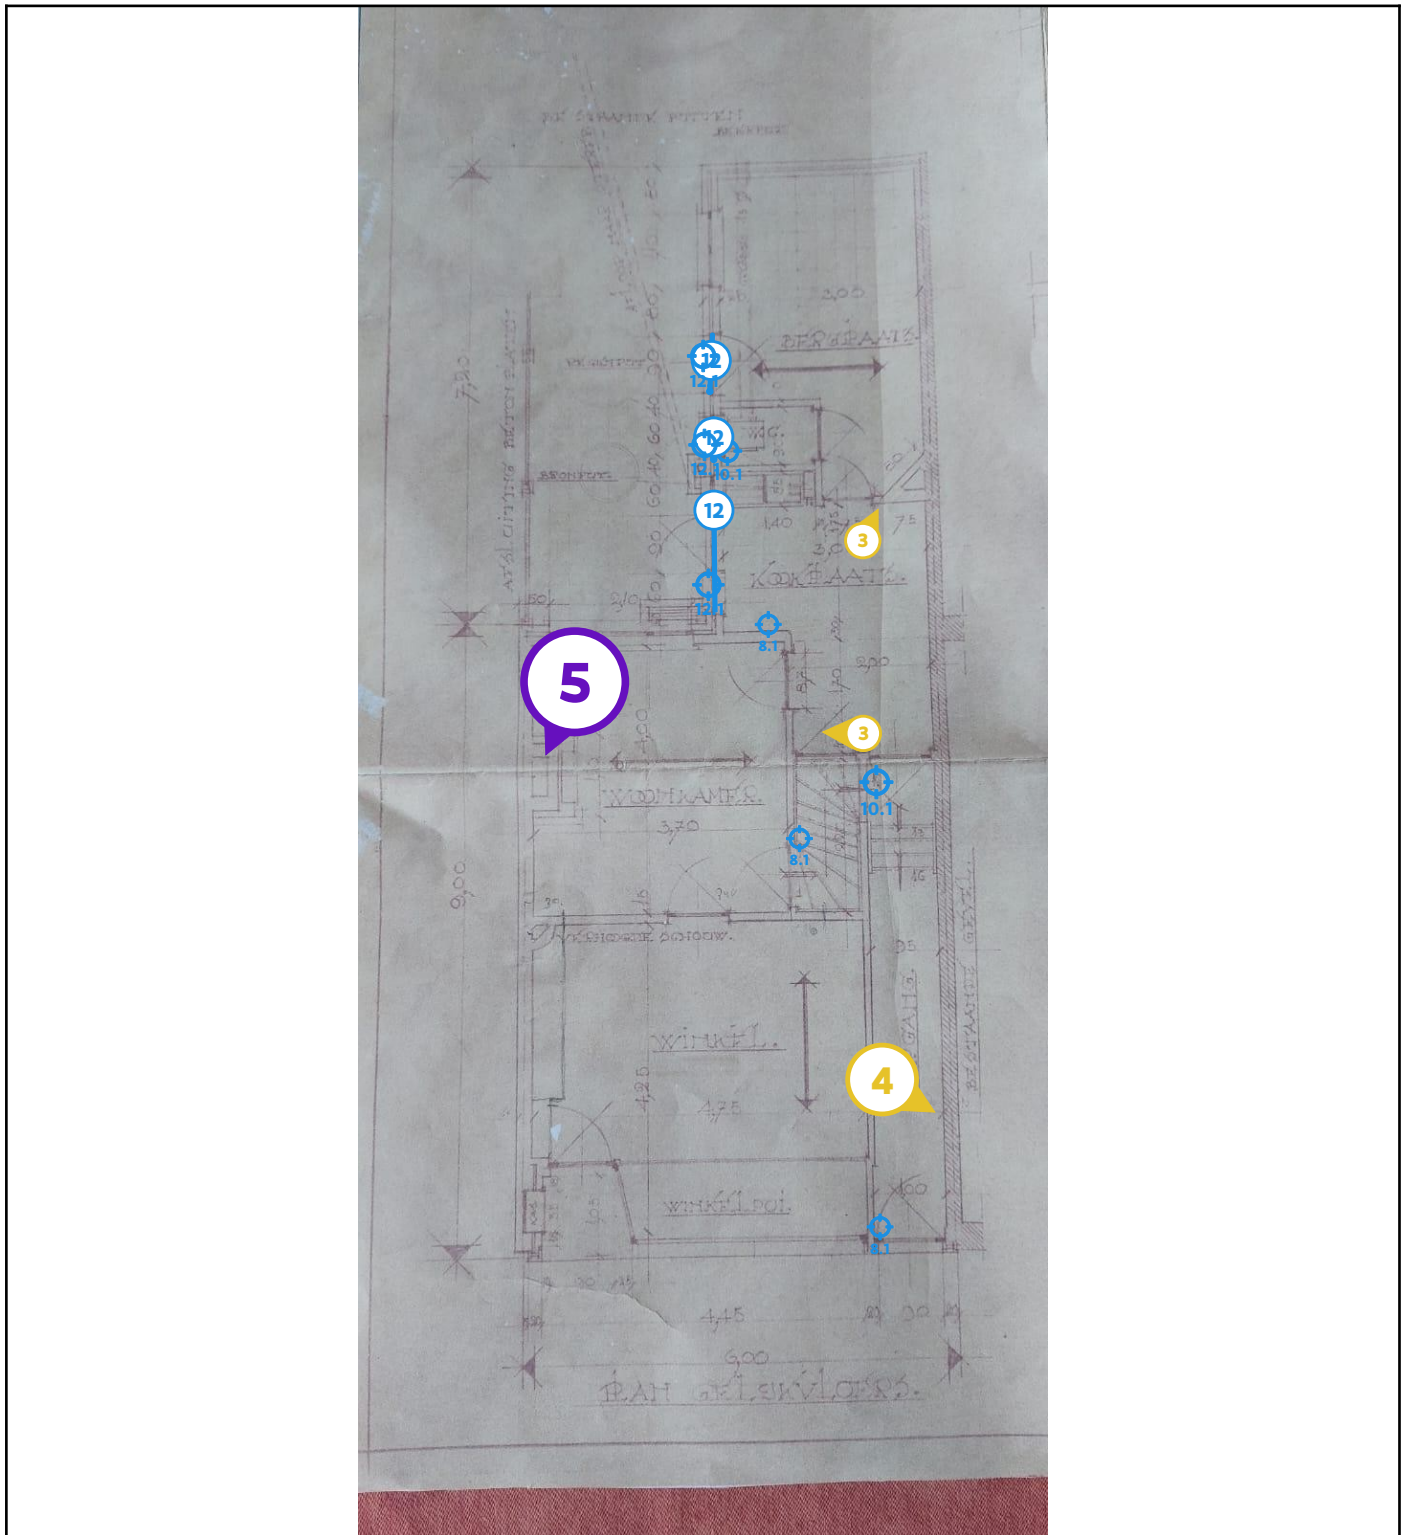
Plan 1.1: Grondplan GLV

Beschrijving	Type	Actie
3. Bakeliet schakelaars	Asbestmateriaal	Zorgvuldig beheren

4. Bakeliet zekeringkast	Asbestmateriaal	Zorgvuldig beheren
5. Koord kachel	Advies	-
8. 001 Pleister Wand	Geen asbest	-
8.1 Code: 001	Mengmonster	-
10. 002 Pleister Plafond	Geen asbest	-
10.1 Code: 002	Mengmonster	-
12. 006 Mastiek	Geen asbest	-
12.1 Code: 006	Mengmonster	-

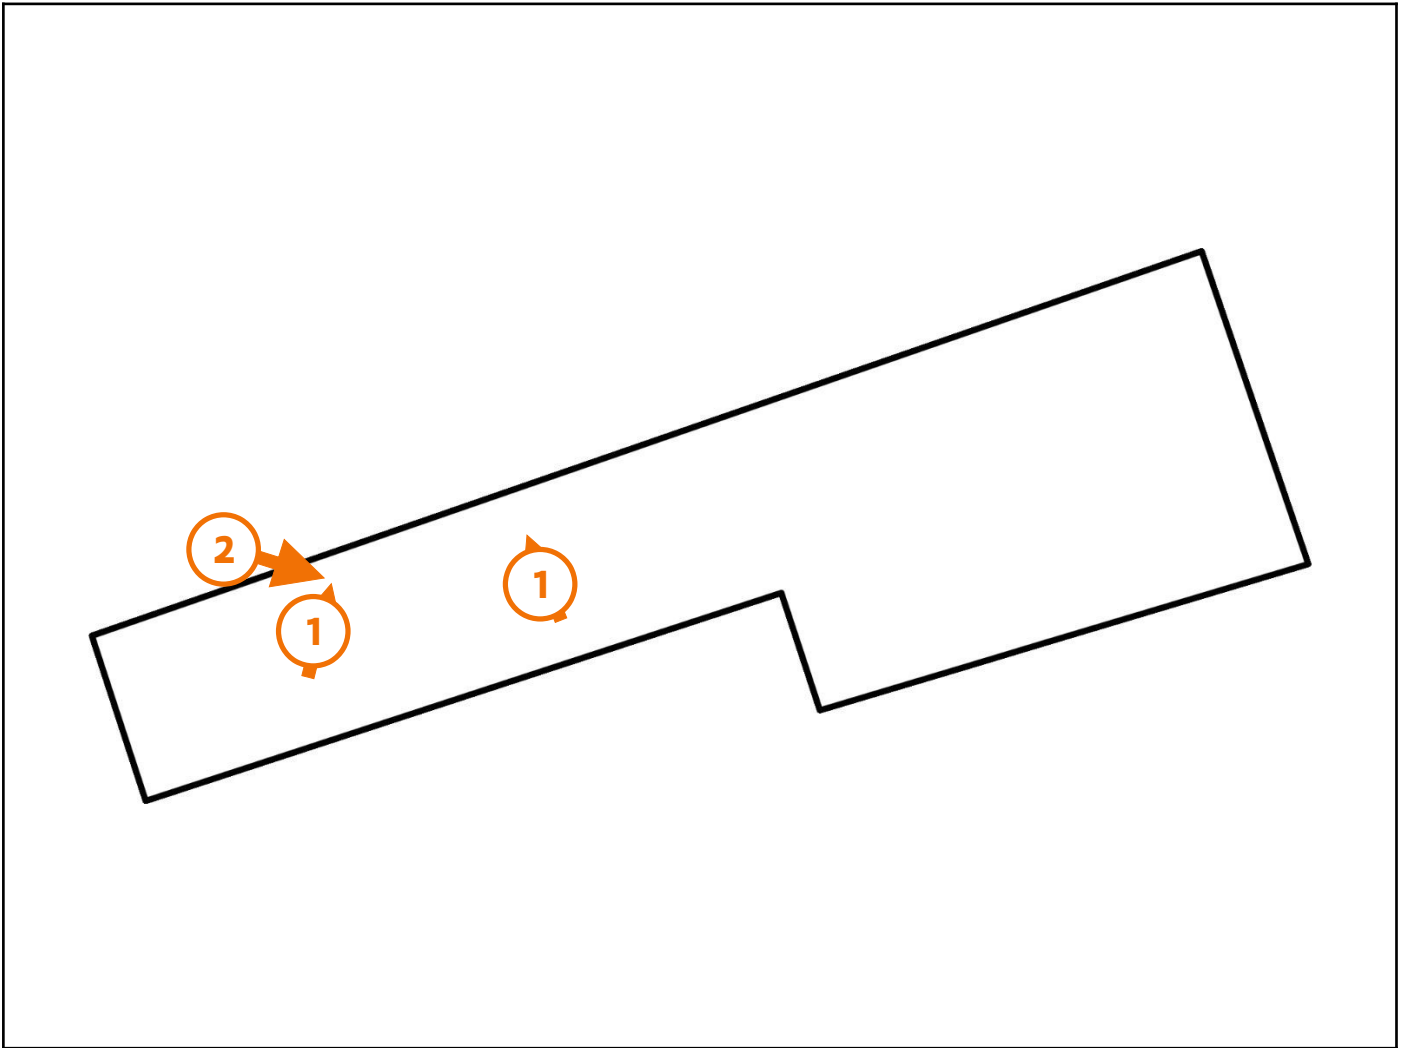
Plan 1.8: Schouwbuizen in asbest cement

Beschrijving	Type	Actie
1. Asbest cement buis	Asbestmateriaal	Verwijderen
2. Schouwhoed in asbest cement	Asbestmateriaal	Verwijderen

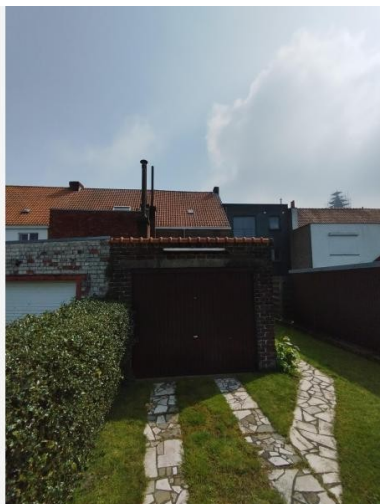
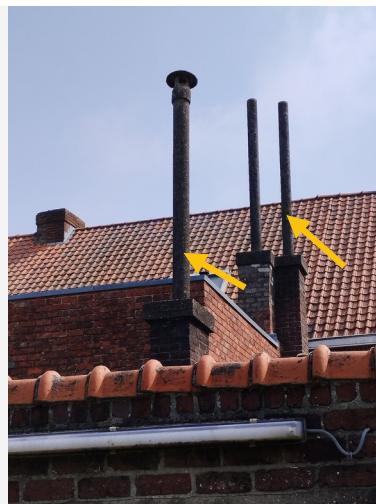
Eindbeoordeling materiaalrisico	Verhoogd materiaalrisico en/of verhoogde kans op vezelvrijgave
---------------------------------	--

Gebondenheid	Categorie 1: hechtgebonden in oorsprong
Asbestsoort (vezeltype)	Crocidoliet aanwezig
Asbestconcentratie	Laag (< 50%)
Afschermingsgraad van het gehele materiaal	Geheel of deels (ook) vrij aan binnenluchtstromen
Toestand van het materiaal	Licht beschadigd, licht verweerd. Intact materiaal type Pical – asbestboard of categorie III 'gebondenheid'

Beschrijving	Asbest cement buis
Omgeving	Buiten
Primaire drager	HVAC infrastructuur en uitrusting
Asbestmateriaal	Rookgaskanaal
Bindmiddel van asbestmateriaal	Cement
Gebondenheid op basis van bindmiddel	Hecht

Hoeveelheid (lengte - omtrek - dikte - aantal)	<ul style="list-style-type: none"> • 3,50 m - 35,00 cm - 1,00 cm - 1 stuk • 3,50 m - 35,00 cm - 1,00 cm - 1 stuk
Totaal volume	0,025 m ³
Eenvoudig bereikbaar	Ja
Bevestigingswijze	<ul style="list-style-type: none"> • Verlijmd, ingegoten, versmeerd
Identificatiemethode	Vaststelling zonder monsternamen
Destructieve handeling voor identificatie	Nee
Opmerking	De vermelde oppervlaktes, diktes, gewichten en volumes betreffen een bereedeneerde schatting. Er worden geen rechten verleend aan deze oppervlaktes/diktes/volumes.

Verwijderen

- Zorg voor een veilig beheer. Vermijd het beschadigen van het asbestmateriaal. Controleer de toestand jaarlijks op wijzigingen.

- Eenvoudige handelingen: mag via doe-het-zelf of door werknemer(s) met opleidingsattest eenvoudige handelingen
EH via doe-het zelf

De buis kan voorzichtig losgebeiteld worden , extra bevochtigen om stof te voorkomen + dragen van de nodige beschermingsmiddelen (mondmasker ffp3, handschoenen,tyvec) Bij de gemeente/containerpark afsluitzakken halen om dubbel in te pakken en af te voeren naar het containerpark als hechtgebonden asbestafval.

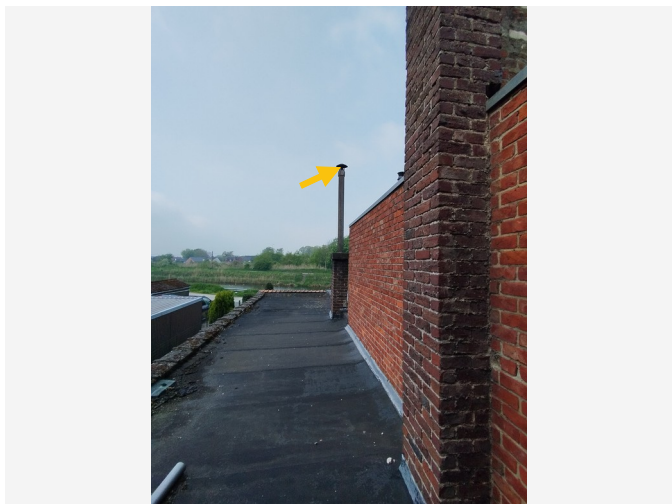
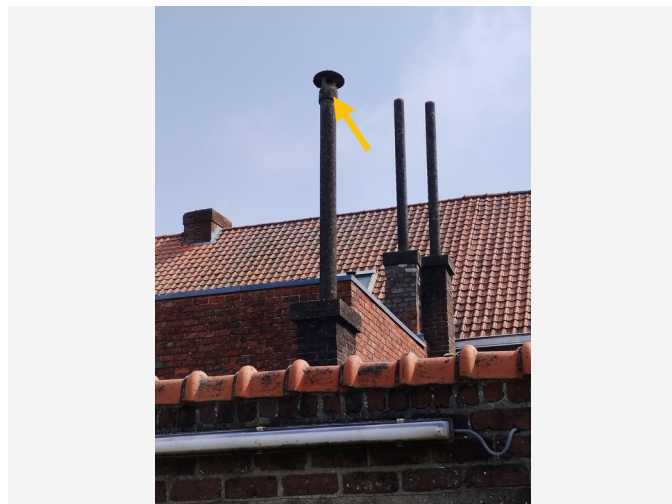
Eindbeoordeling materiaalrisico	Verhoogd materiaalrisico en/of verhoogde kans op vezelvrijgave
---------------------------------	--

Gebondenheid	Categorie 1: hechtgebonden in oorsprong
Asbestsoort (vezeltype)	Crocidoliet aanwezig
Asbestconcentratie	Laag (< 50%)
Afschermingsgraad van het gehele materiaal	Geheel of deels (ook) vrij aan binnenluchtstromen
Toestand van het materiaal	Licht beschadigd, licht verweerd. Intact materiaal type Pical – asbestboard of categorie III 'gebondenheid'

Beschrijving	Schouwhoed in asbest cement
Omgeving	Buiten
Primaire drager	HVAC infrastructuur en uitrusting
Asbestmateriaal	Schouwhoed, ventilatiekap (anti-windval)
Bindmiddel van asbestmateriaal	Cement
Gebondenheid op basis van bindmiddel	Hecht

Hoeveelheid (gewicht - aantal)	<ul style="list-style-type: none"> • 4,00 kg - 1 stuk
Totaal gewicht	4,00 kg
Eenvoudig bereikbaar	Ja
Bevestigingswijze	<ul style="list-style-type: none"> • Geklemd • Onbekend
Identificatiemethode	Vaststelling zonder monstername
Destructieve handeling voor identificatie	Nee
Opmerking	De vermelde oppervlaktes, diktes, gewichten en volumes betreffen een beredeneerde schatting. Er worden geen rechten verleend aan deze oppervlaktes/diktes/volumes.

Verwijderen

- Zorg voor een veilig beheer. Vermijd het beschadigen van het asbestmateriaal. Controleer de toestand jaarlijks op wijzigingen.

- Eenvoudige handelingen: mag via doe-het-zelf of door werknemer(s) met opleidingsattest eenvoudige handelingen
EH via doe-het zelf

De buis kan samen met de hoed voorzichtig losgebeiteld worden , extra bevochtigen om stof te voorkomen + dragen van de nodige beschermingsmiddelen (mondmasker ffp3, handschoenen,tyvec) Bij de gemeente/containerpark afsluitzakken halen om dubbel in te pakken en af te voeren naar het containerpark als hechtgebonden asbestafval.

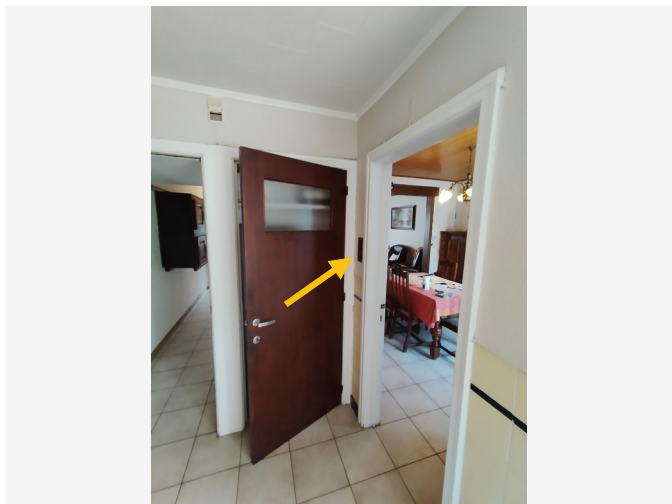
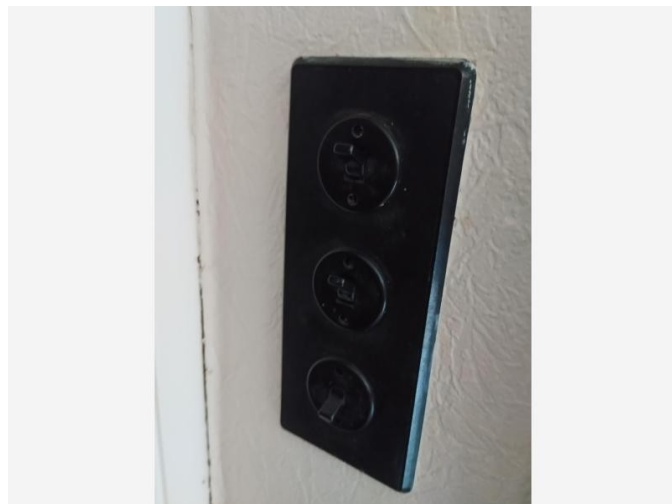
Eindbeoordeling materiaalisico	Laag materiaalisico en/of verlaagde kans op vezelvrijgave
--------------------------------	---

Gebondenheid	Categorie 1: hechtgebonden in oorsprong
Asbestsoort (vezeltype)	Crocidoliet aanwezig
Asbestconcentratie	Laag (< 50%)
Afschermingsgraad van het gehele materiaal	Geheel of deels (ook) vrij aan de binnenlucht
Toestand van het materiaal	Onbeschadigd, niet verweerd

Beschrijving	Bakeliet schakelaars
Omgeving	Binnen
Primaire drager	Communicatie en elektrische infrastructuur en uitrusting
Asbestmateriaal	Plaat, paneel, tablet - Type Bakeliet
Bindmiddel van asbestmateriaal	Kunststof of -hars
Gebondenheid op basis van bindmiddel	Hecht
Hoeveelheid (oppervlakte - dikte - aantal)	• 0,10 m ² - 0,30 cm - 1 stuk

Zorgvuldig beheren

- Zorg voor een veilig beheer. Vermijd het beschadigen van het asbestmateriaal. Controleer de toestand jaarlijks op wijzigingen.

- Eenvoudige handelingen: mag via doe-het-zelf of door werknemer(s) met opleidingsattest eenvoudige handelingen
Schakelaars, stopcontacten en andere gelijkaardige toepassingen kunnen eenvoudig losgeschroefd worden --> EH doe-het-zelf. Afgesloten of verzegelde kast --> EH opgeleid techniker personeel 8u basisopleiding asbest.

Tellerkast : De toepassing dient verwijderd te worden door de netbeheerder, vermoedelijk word dit uitgevoerd wanneer de oude meterkast vervangen word voor een digitale.

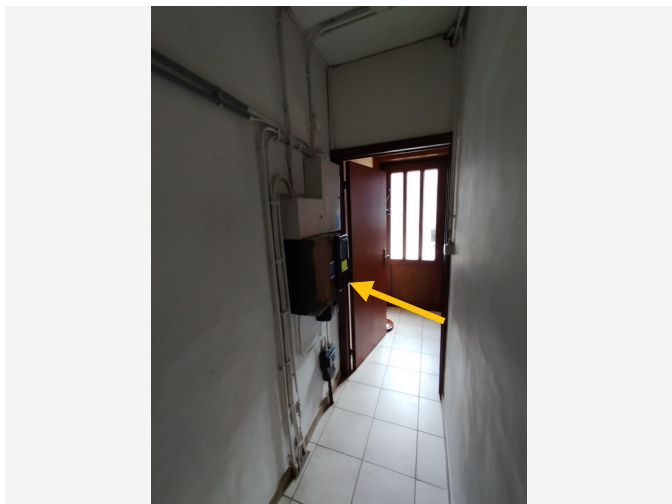
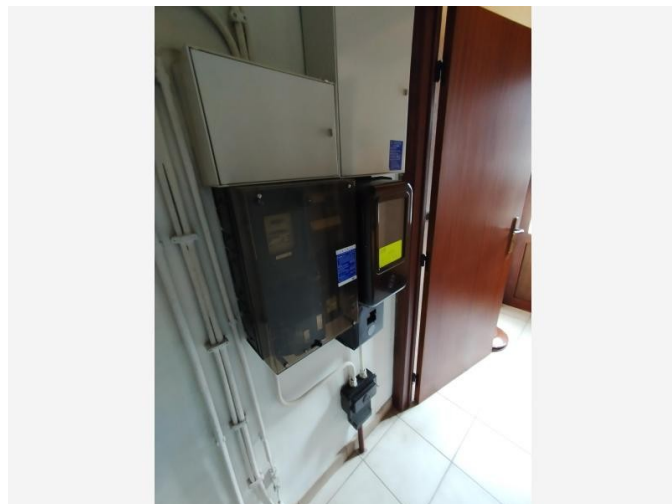
Eindbeoordeling materiaalisico	Laag materiaalisico en/of verlaagde kans op vezelvrijgave
--------------------------------	---

Gebondenheid	Categorie 1: hechtgebonden in oorsprong
Asbestsoort (vezeltype)	Crocidoliet aanwezig
Asbestconcentratie	Laag (< 50%)
Afschermingsgraad van het gehele materiaal	Geheel of deels (ook) vrij aan de binnenlucht
Toestand van het materiaal	Onbeschadigd, niet verweerd

Beschrijving	Bakeliet zekeringkast
Omgeving	Binnen
Primaire drager	Communicatie en elektrische infrastructuur en uitrusting
Asbestmateriaal	Plaat, paneel, tablet - Type Bakeliet
Bindmiddel van asbestmateriaal	Kunststof of -hars
Gebondenheid op basis van bindmiddel	Hecht
Hoeveelheid (oppervlakte - dikte - aantal)	• 0,50 m ² - 0,30 cm - 1 stuk

Totaal volume	0,002 m ³
Eenvoudig bereikbaar	Ja
Bevestigingswijze	<ul style="list-style-type: none"> • Geschroefd
Identificatiemethode	Vaststelling zonder monsternamen
Destructieve handeling voor identificatie	Nee
Opmerking	<p>Het is moeilijk te bepalen of de bakeliettoepassingen in de woning ook effectief asbesthoudend zijn (het kan ook gaan om de asbestvrije variant).</p> <p>-Er werd geen monster genomen omw beschadiging aan een elektrisch gerelateerde toepassing, extra controle bij verwijdering van het verdacht materiaal. Vermoedelijk zullen de toepassingen verwijderd worden bij aanpassing van het elektriciteitsnetwerk.</p>

Zorgvuldig beheren

- Zorg voor een veilig beheer. Vermijd het beschadigen van het asbestmateriaal. Controleer de toestand jaarlijks op wijzigingen.

- Eenvoudige handelingen: mag via doe-het-zelf of door werknemer(s) met opleidingsattest eenvoudige handelingen
Schakelaars, stopcontacten en andere gelijkaardige toepassingen kunnen eenvoudig losgeschroefd worden --> EH doe-het-zelf. Afgesloten of verzegelde kast --> EH opgeleid techniker personeel 8u basisopleiding asbest.

Tellerkast : De toepassing dient verwijderd te worden door de netbeheerder, vermoedelijk word dit uitgevoerd wanneer de oude meterkast vervangen word voor een digitale.

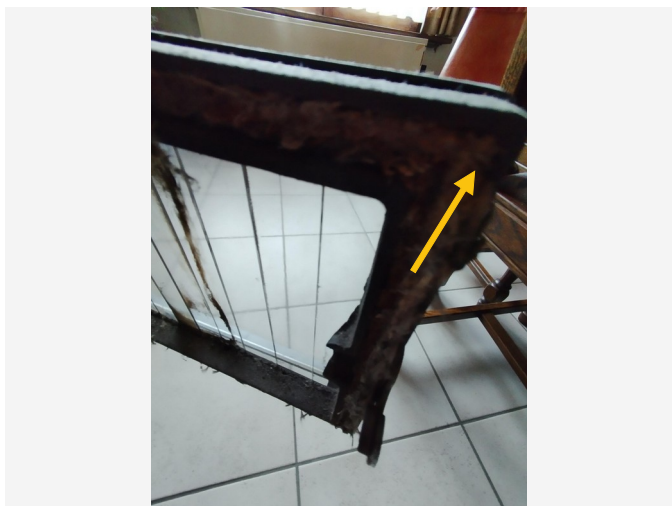
Vrije foto

Het koord van de kachel werd nagekeken, het betreft een niet asbest verdacht koord. Blinkt en is gebonden.

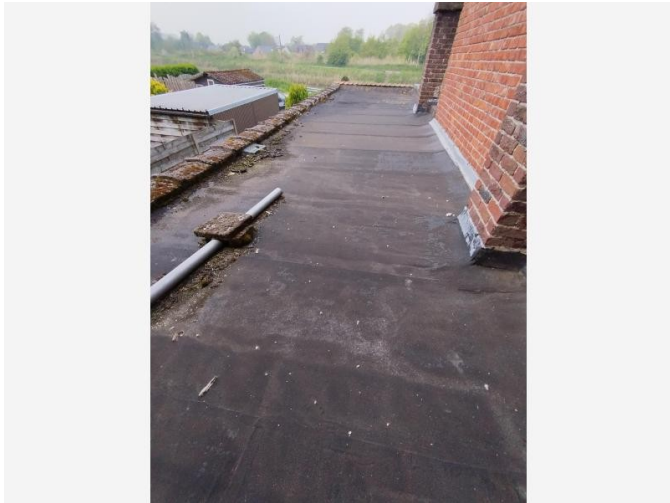
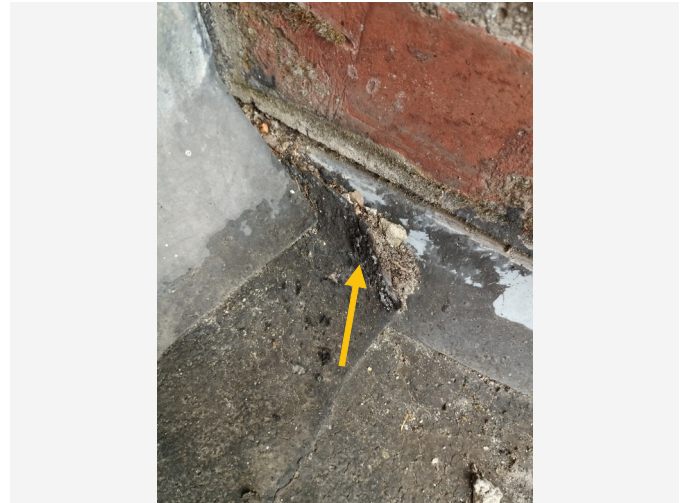
Geen asbest

#	Type	Referentie	Resultaat
6.1	Puntmonster	005	Geen asbest

Beschrijving	005 Roofing
Omgeving	Buiten
Primaire drager	Plat dak
Bindmiddel van materiaal	Bitumen (roofing, teer, asfalt)

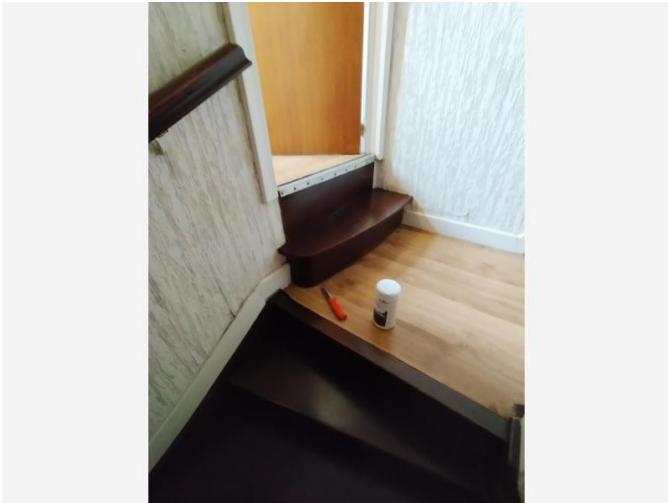
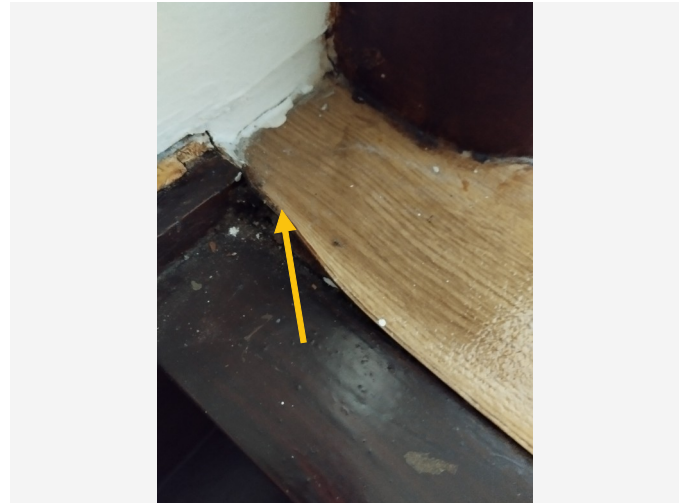
Geen asbest

#	Type	Referentie	Resultaat
7.1	Puntmonster	004	Geen asbest

Beschrijving	004 Vinyl 1e verdiep
Omgeving	Binnen
Primaire drager	Vloer
Bindmiddel van materiaal	Kunststof of -hars

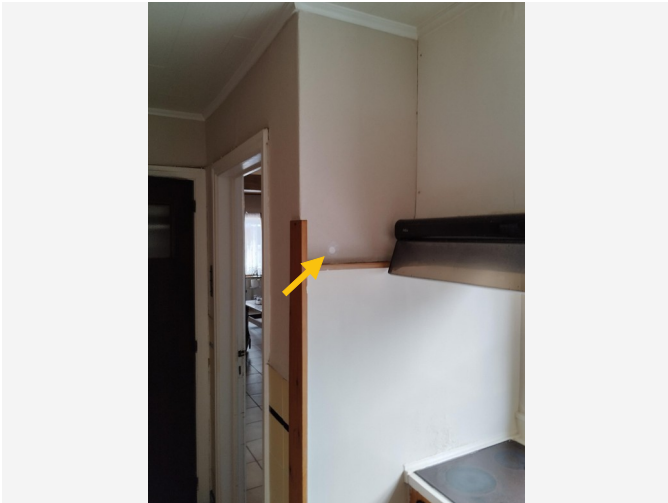
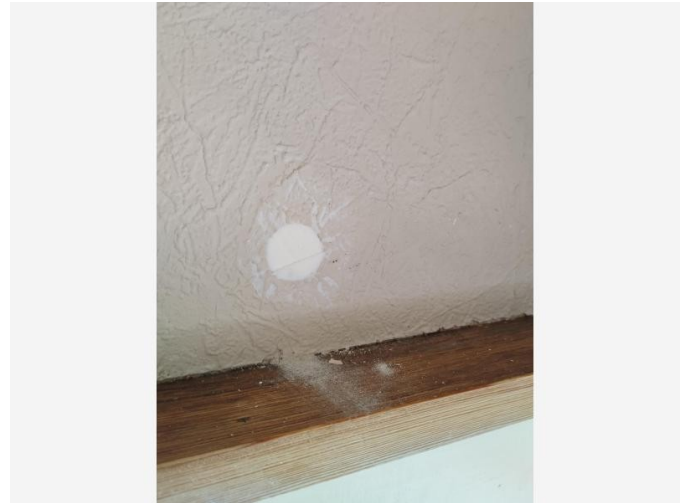
Fiche 8: 001 Pleister Wand

Geen asbest

#	Type	Referentie	Resultaat
8.1	Mengmonster	001	Geen asbest

Beschrijving	001 Pleister Wand
Omgeving	Binnen
Primaire drager	Binnenwand

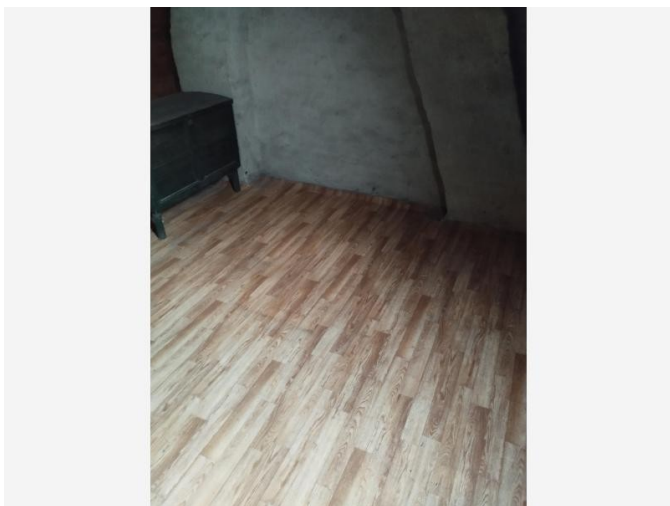
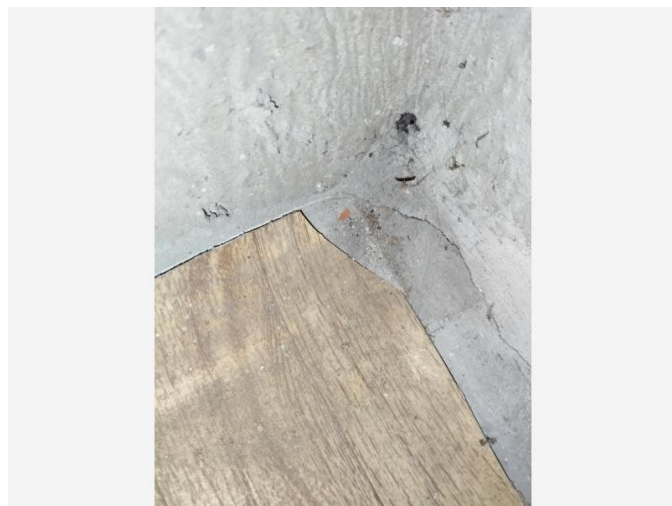
Geen asbest

#	Type	Referentie	Resultaat
9.1	Puntmonster	003	Geen asbest

Beschrijving	003 Vinyl Zolder Type 1
Omgeving	Binnen
Primaire drager	Vloer
Bindmiddel van materiaal	Kunststof of -hars

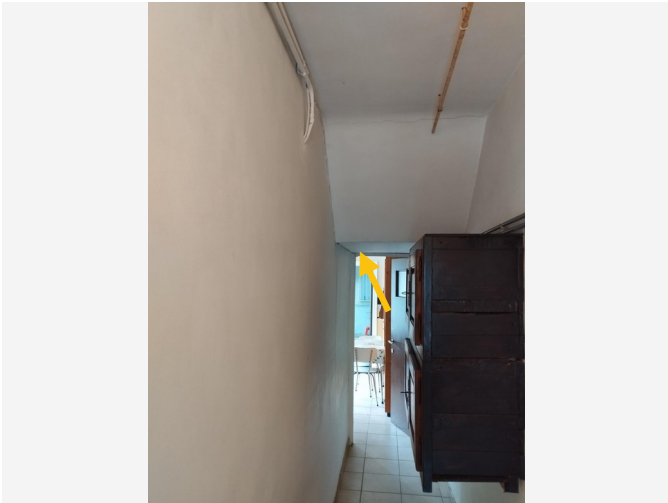
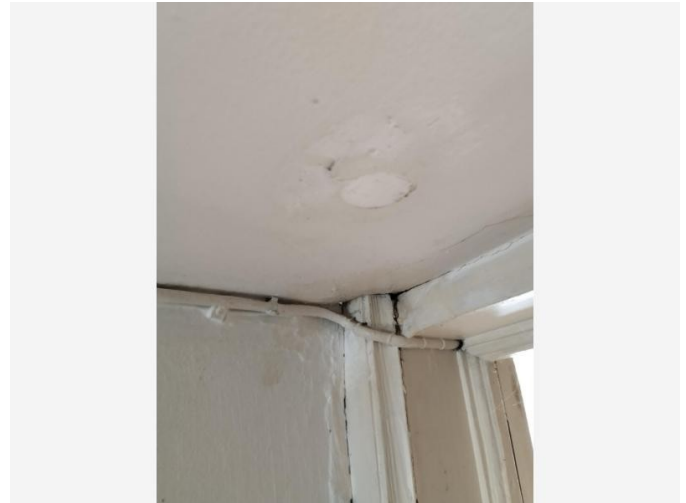
Geen asbest

#	Type	Referentie	Resultaat
10.1	Mengmonster	002	Geen asbest

Beschrijving	002 Pleister Plafond
Omgeving	Binnen
Primaire drager	Plafond

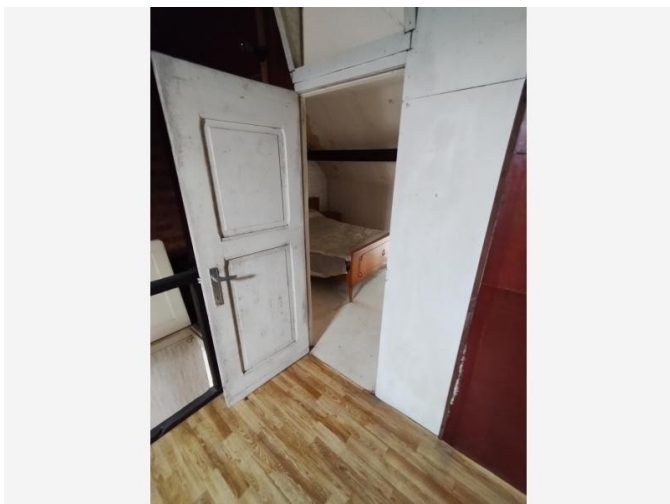
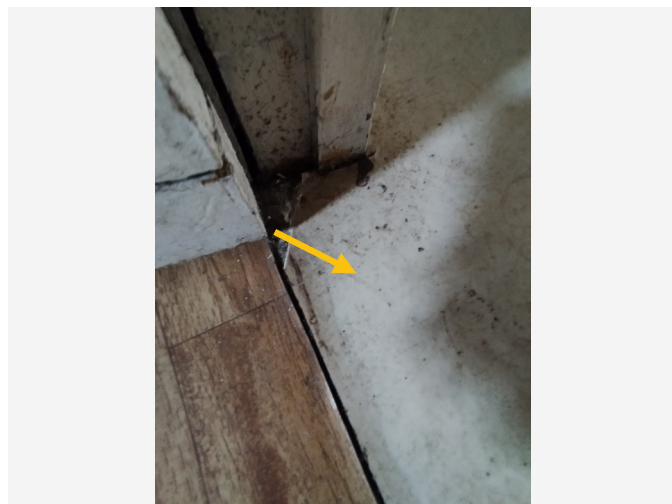
Geen asbest

#	Type	Referentie	Resultaat
11.1	Puntmonster	007	Geen asbest

Beschrijving	007 Vinyl zolder type 2
Omgeving	Binnen
Primaire drager	Vloer
Bindmiddel van materiaal	Karton - papier - viltachtig

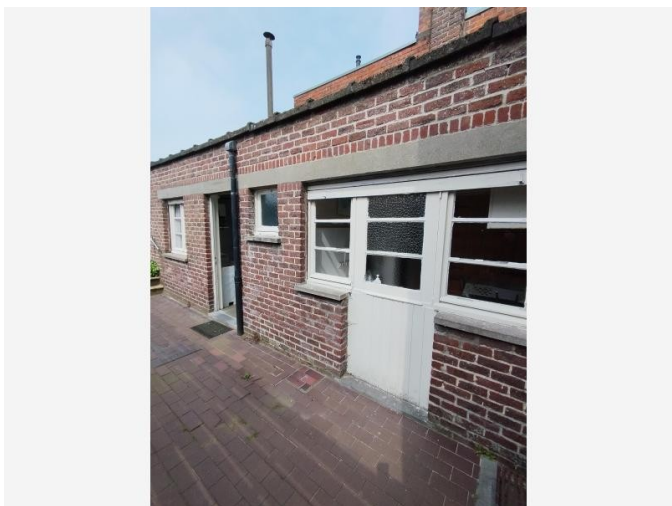
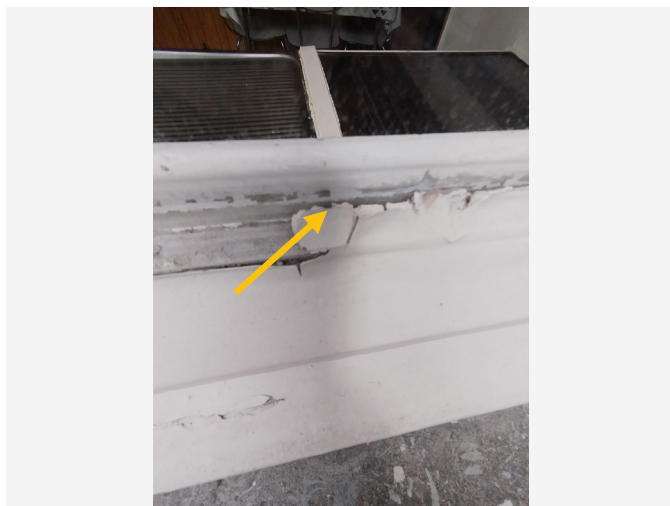
Geen asbest

#	Type	Referentie	Resultaat
12.1	Mengmonster	006	Geen asbest

Beschrijving	006 Mastiek
Omgeving	Buiten
Primaire drager	Wandopening verticaal (raam, deur, ...)
Bindmiddel van materiaal	Kitten, mastiek, pasta
