Asbestinventarisatetest

Plaats 24, 8890 Moorslede

Attestnummer : 20240510-000266.000

Uitgegeven op : 10.05.2024

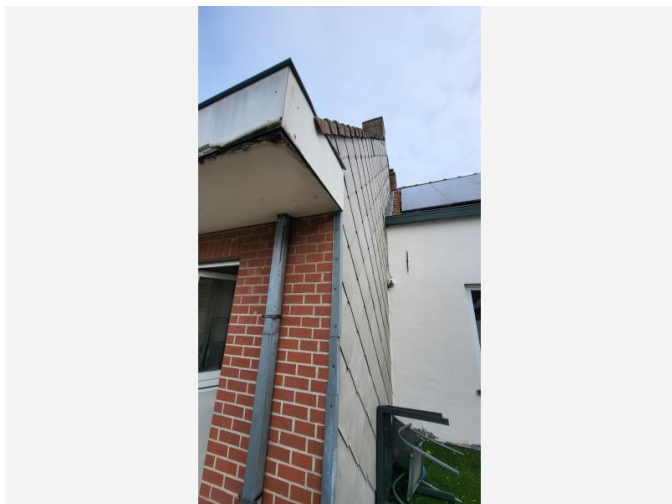
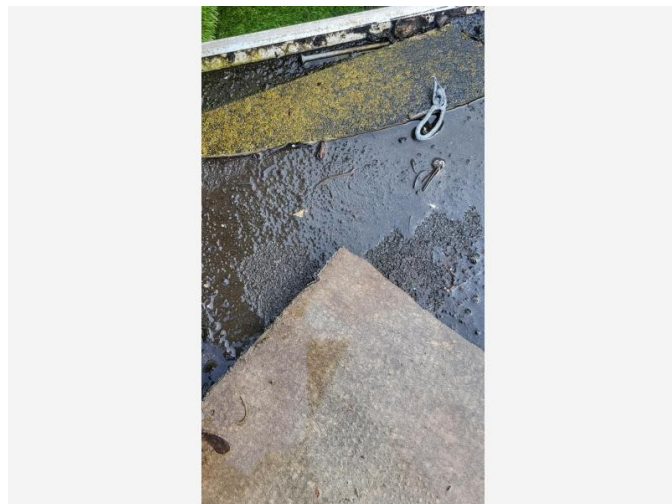
Het asbestmateriaal valt onder de mijlpaal van 2034.

Eindbeoordeling materiaalrisico	Laag materiaalrisico en/of verlaagde kans op vezelvrijgave
---------------------------------	--

#	Type	Referentie	Resultaat
1.1	Puntmonster	2429585-04	Chrysotiel

Beschrijving	Leien linkergevel
Omgeving	Buiten
Primaire drager	Wand buitenschil
Asbestmateriaal	Dak- en gevelbekleding - Lei, shingle
Bindmiddel van asbestmateriaal	Cement
Gebondenheid op basis van bindmiddel	Hecht

- Verwijder dit asbestmateriaal zo snel mogelijk. Volg de toestand goed op.

- Eenvoudige handelingen: mag via doe-het-zelf of door werknemer(s) met opleidingsattest eenvoudige handelingen
Een hechtgebonden asbesttoepassing (buiten) die al dan niet beschadigd is kan men zelf verwijderen (bv. in daarvoor bedoelde asbestzakken). Opgepast, verweerde asbesttoepassingen of asbesttoepassingen in slechte staat kunnen makkelijk verder breken of vergruizen. U mag enkel beschadigd of verweerd asbest verwijderen als deze niet verder beschadigd raakt of vergruist, geraakt deze toch verder beschadigd dient deze te verwijderd worden door een erkend asbestverwijderaar. Voor aanvang van de verwijdering en tijdens de verwijdering dient u de persoonlijke beschermingsmiddelen te respecteren.

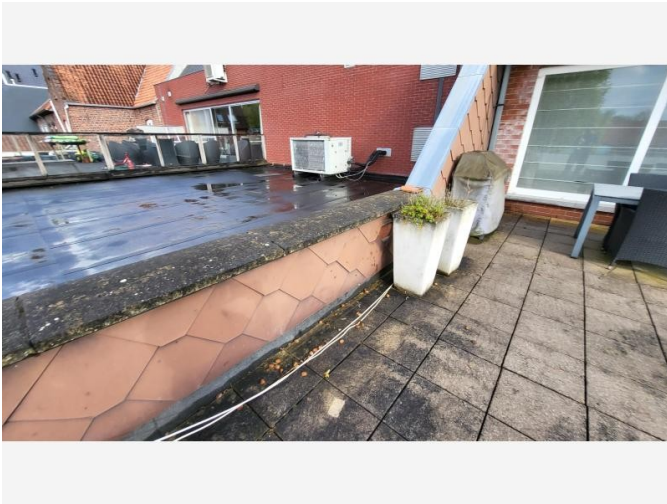
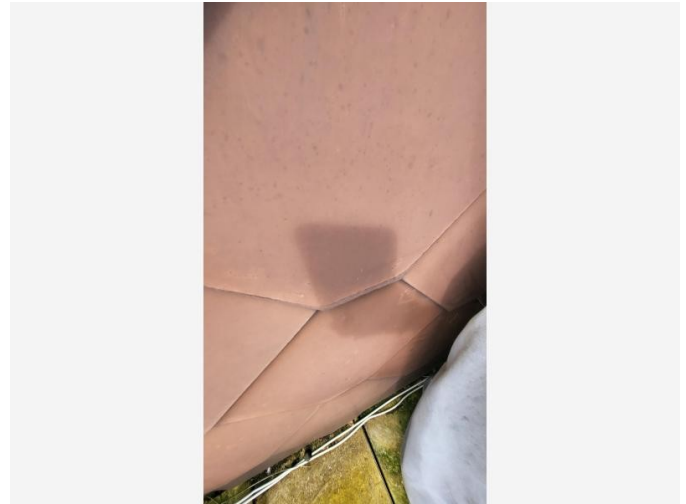
Het asbestmateriaal valt onder de mijlpaal van 2034.

Eindbeoordeling materiaalrisico	Zeer laag materiaalrisico en/of zeer lage kans op vezelvrijgave
---------------------------------	---

#	Type	Referentie	Resultaat
2.1	Puntmonster	Leien rechts	Chrysotiel

Beschrijving	Leien terras rechterzijde
Omgeving	Buiten
Primaire drager	Wand buitenschil
Asbestmateriaal	Dak- en gevelbekleding - Lei, shingle
Bindmiddel van asbestmateriaal	Cement
Gebondenheid op basis van bindmiddel	Hecht
Hoeveelheid (oppervlakte - aantal)	• 12,00 m ² - 1 stuk

- Zorg voor een veilig beheer en verwijder dit asbestmateriaal wanneer het bij werken eenvoudig bereikbaar wordt. Controleer de toestand jaarlijks op wijzigingen.

- Eenvoudige handelingen: mag via doe-het-zelf of door werknemer(s) met opleidingsattest eenvoudige handelingen
Een hechtgebonden asbesttoepassing (buiten) die al dan niet beschadigd is kan men zelf verwijderen (bv. in daarvoor bedoelde asbestzakken). Opgepast, verweerde asbesttoepassingen of asbesttoepassingen in slechte staat kunnen makkelijk verder breken of vergruizen. U mag enkel beschadigd of verweerd asbest verwijderen als deze niet verder beschadigd raakt of vergruist, geraakt deze toch verder beschadigd dient deze te verwijderd worden door een erkend asbestverwijderaar. Voor aanvang van de verwijdering en tijdens de verwijdering dient u de persoonlijke beschermingsmiddelen te respecteren.

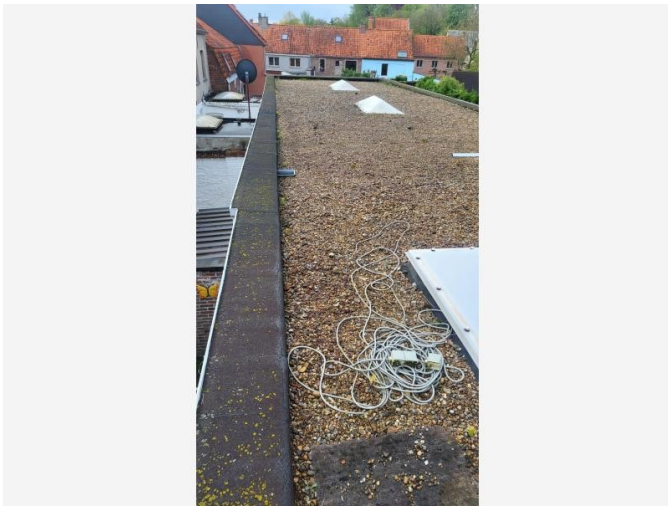
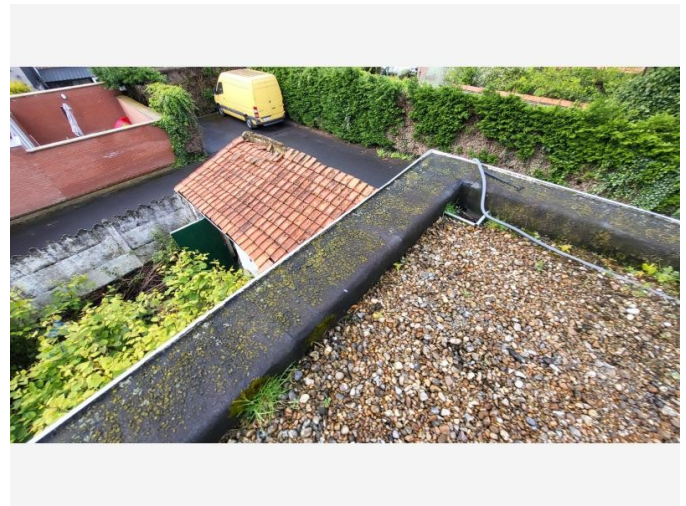
Het asbestmateriaal valt onder de mijlpaal van 2040.

Bij verwijdering eerst staalname en laboanalyse uit te voeren, zodanig kan nagegaan worden als er effectief asbest aanwezig is.

Eindbeoordeling materiaalrisico	Laag materiaalrisico en/of verlaagde kans op vezelvrijgave
---------------------------------	--

Beschrijving	Roofing
Omgeving	Binnen
Primaire drager	Plat dak
Asbestmateriaal	Dak- en gevelbekleding - Roofing
Bindmiddel van asbestmateriaal	Bitumen (roofing, teer, asfalt)
Gebondenheid op basis van bindmiddel	Hecht
Hoeveelheid (oppervlakte - aantal)	• 220,00 m ² - 1 stuk
Totale oppervlakte	220,00 m ²

- Zorg voor een veilig beheer. Vermijd het beschadigen van het asbestmateriaal. Controleer de toestand jaarlijks op wijzigingen.

- Eenvoudige handelingen: enkel door erkend asbestverwijderaar
Gezien de bevestigingswijze (versmeerd/gebrand) kan de toepassing niet onbeschadigd verwijderd worden. Hechtgebonden buitentoepassingen die niet zonder beschadiging kunnen verwijderd worden dienen door een erkend asbestverwijderaar verwijderd te worden.

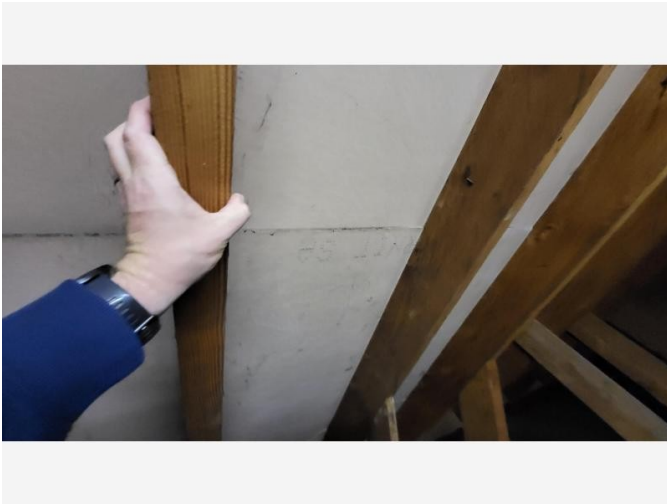
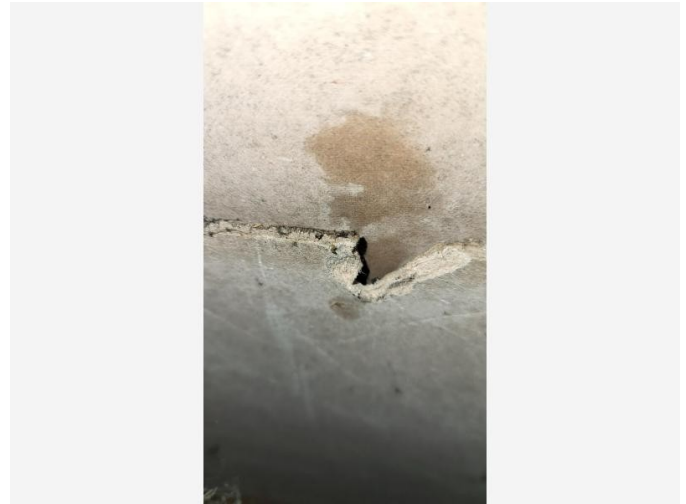
Het asbestmateriaal valt onder de mijlpaal van 2040.

Eindbeoordeling materiaalrisico	Laag materiaalrisico en/of verlaagde kans op vezelvrijgave
---------------------------------	--

#	Type	Referentie	Resultaat
4.1	Puntmonster	2429585-05	Chrysotiel

Beschrijving	Onderdak
Omgeving	Grenst aan binnen- en buitenlucht
Primaire drager	Schuin dak
Asbestmateriaal	Plaat, paneel, tablet - Type Menuiserite
Bindmiddel van asbestmateriaal	Cement
Gebondenheid op basis van bindmiddel	Hecht
Hoeveelheid (oppervlakte - dikte - aantal)	• 150,00 m ² - 0,30 cm - 1 stuk

- Zorg voor een veilig beheer en verwijder dit asbestmateriaal wanneer het bij werken eenvoudig bereikbaar wordt. Controleer de toestand jaarlijks op wijzigingen.

- Eenvoudige handelingen: enkel door erkend asbestverwijderaar
Een bedekte asbesttoepassing mag enkel verwijderd worden door een erkend verwijderaar. Als het na werken 'eenvoudig' bereikbaar wordt dient u de asbesttoepassing intact te verwijderen en te deponeren in een asbestzak (rekening houdende met de te nemen persoonlijke beschermingsmiddelen). Gezien de grote kans op verdere breuk of vergruizing bij het los maken of verwijderen van de onderdakplaten adviseren we deze te laten verwijderen door een erkend asbestverwijderaar.

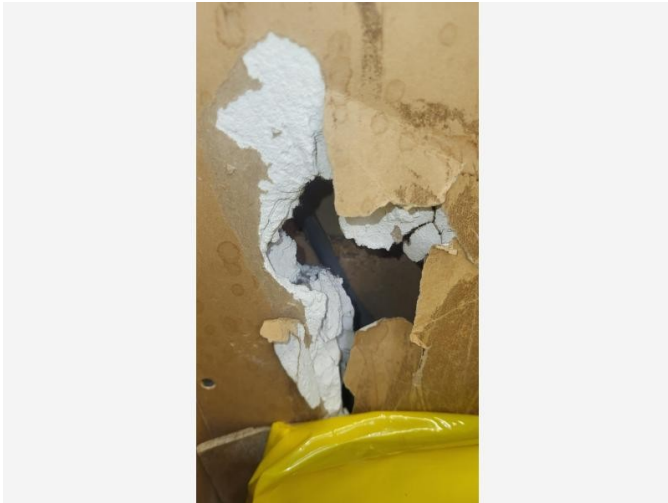
In het gebouw zijn voorzetwanden aanwezig die bestaan uit niet-asbestverdachte materialen (bv. hout). De kans bestaat dat een vermoedelijke asbesthoudende toepassing voorzien is achter de voorzetwanden (bv. bakeliet). Na te gaan bij eventuele verwijdering van de voorzetwanden.

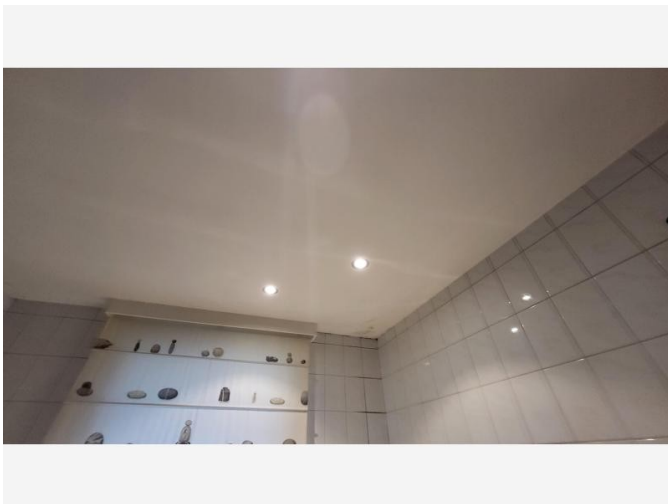
Er zijn verschillende wandtegels voorzien in het gebouw. De eventuele lijm achter de wandtegels was niet waar te nemen en kon niet bemonsterd worden. Bij verwijdering van de tegels dient de eventueel aanwezige tegellijm bemonsterd te worden zodat aanwezigheid van asbest al dan niet kan uitgesloten worden.

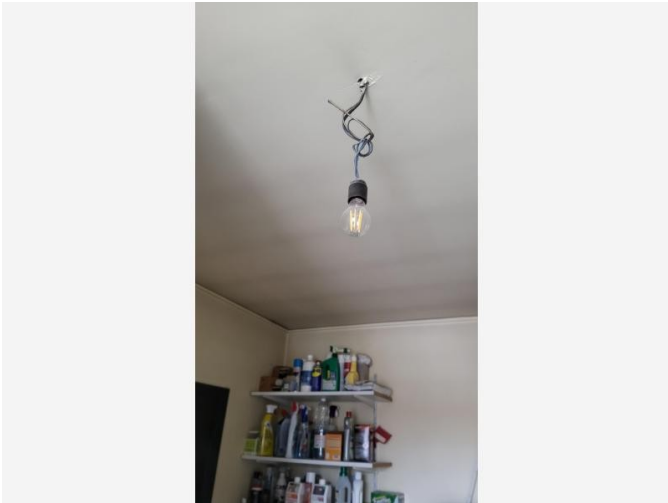
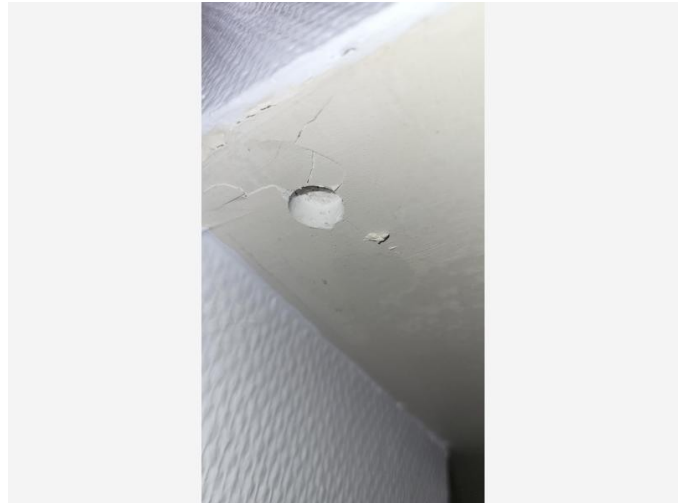
Geen asbest

#	Type	Referentie	Resultaat
8.1	Mengmonster	2429585-03	Geen asbest

Beschrijving	Pleisterwerk plafond
Omgeving	Binnen
Primaire drager	Plafond

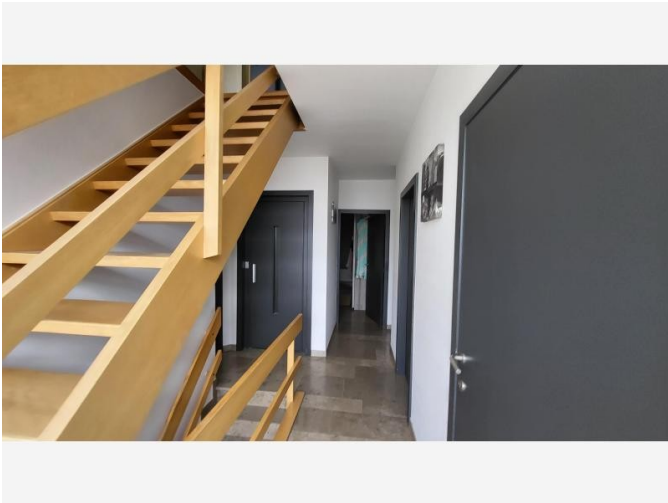
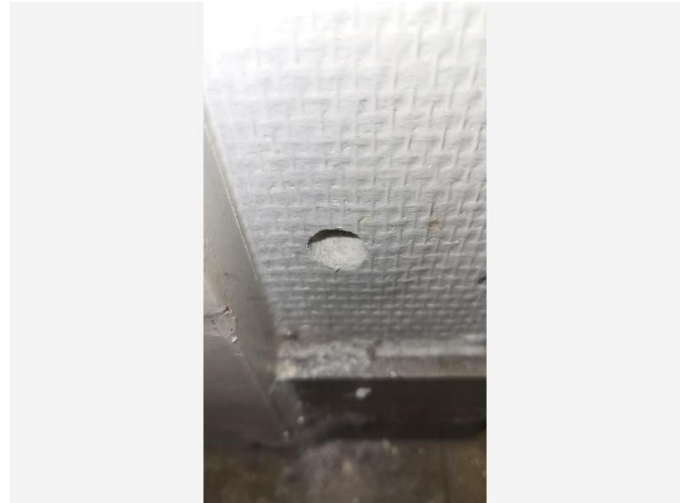
Fiche 9: Pleisterwerk wanden

Geen asbest

#	Type	Referentie	Resultaat
9.1	Mengmonster	2429585-02	Geen asbest

Beschrijving	Pleisterwerk wanden
Omgeving	Binnen
Primaire drager	Binnenwand
