# Asbestinventarisatetest

Rotselaerlaan 30, 3080 Tervuren

Attestnummer : 20240512-000120.000

## Niet-asbestveilig

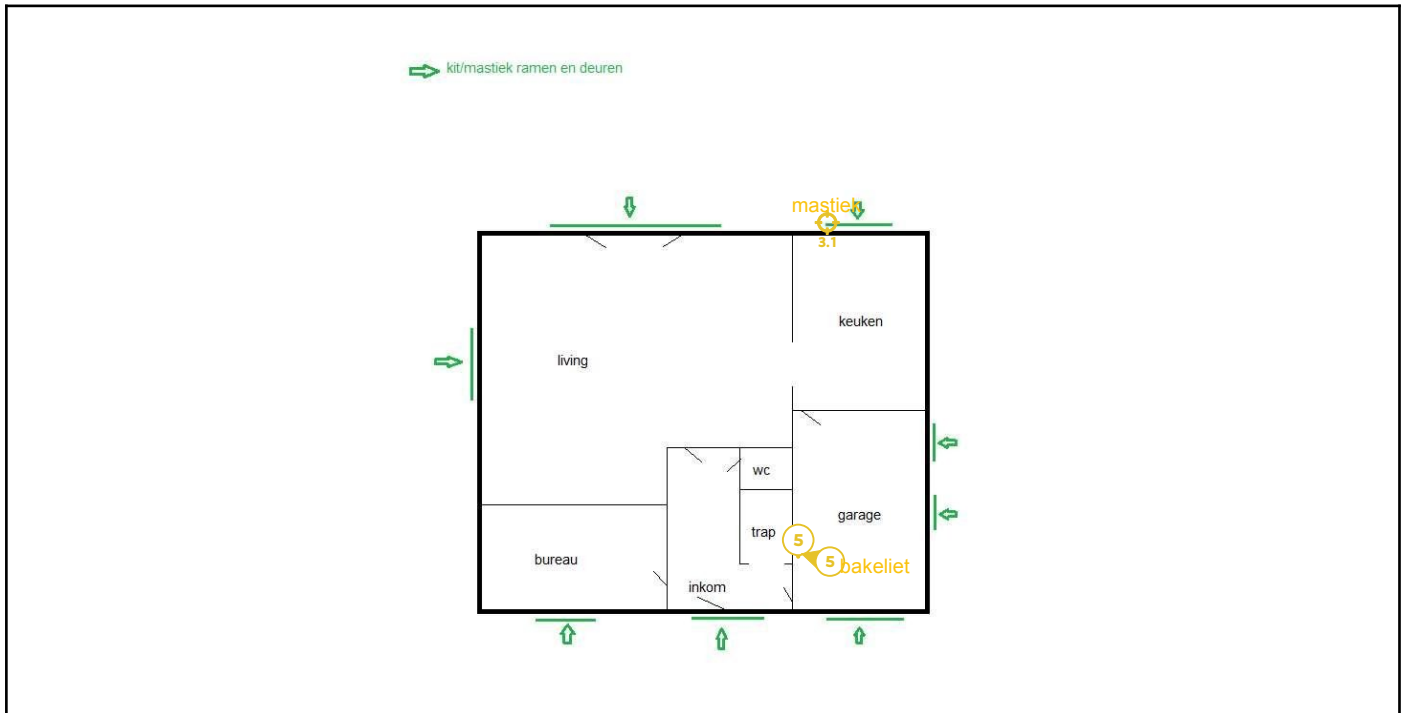
# Plan 1.1: Schets woning glv

Beschrijving	Type	Actie
3. kit/mastiek ramen en deuren	Asbestmateriaal	Zorgvuldig beheren
3.1 Code: 004	Puntmonster	-
5. bakeliet stoppenkast	Asbestmateriaal	Zorgvuldig beheren

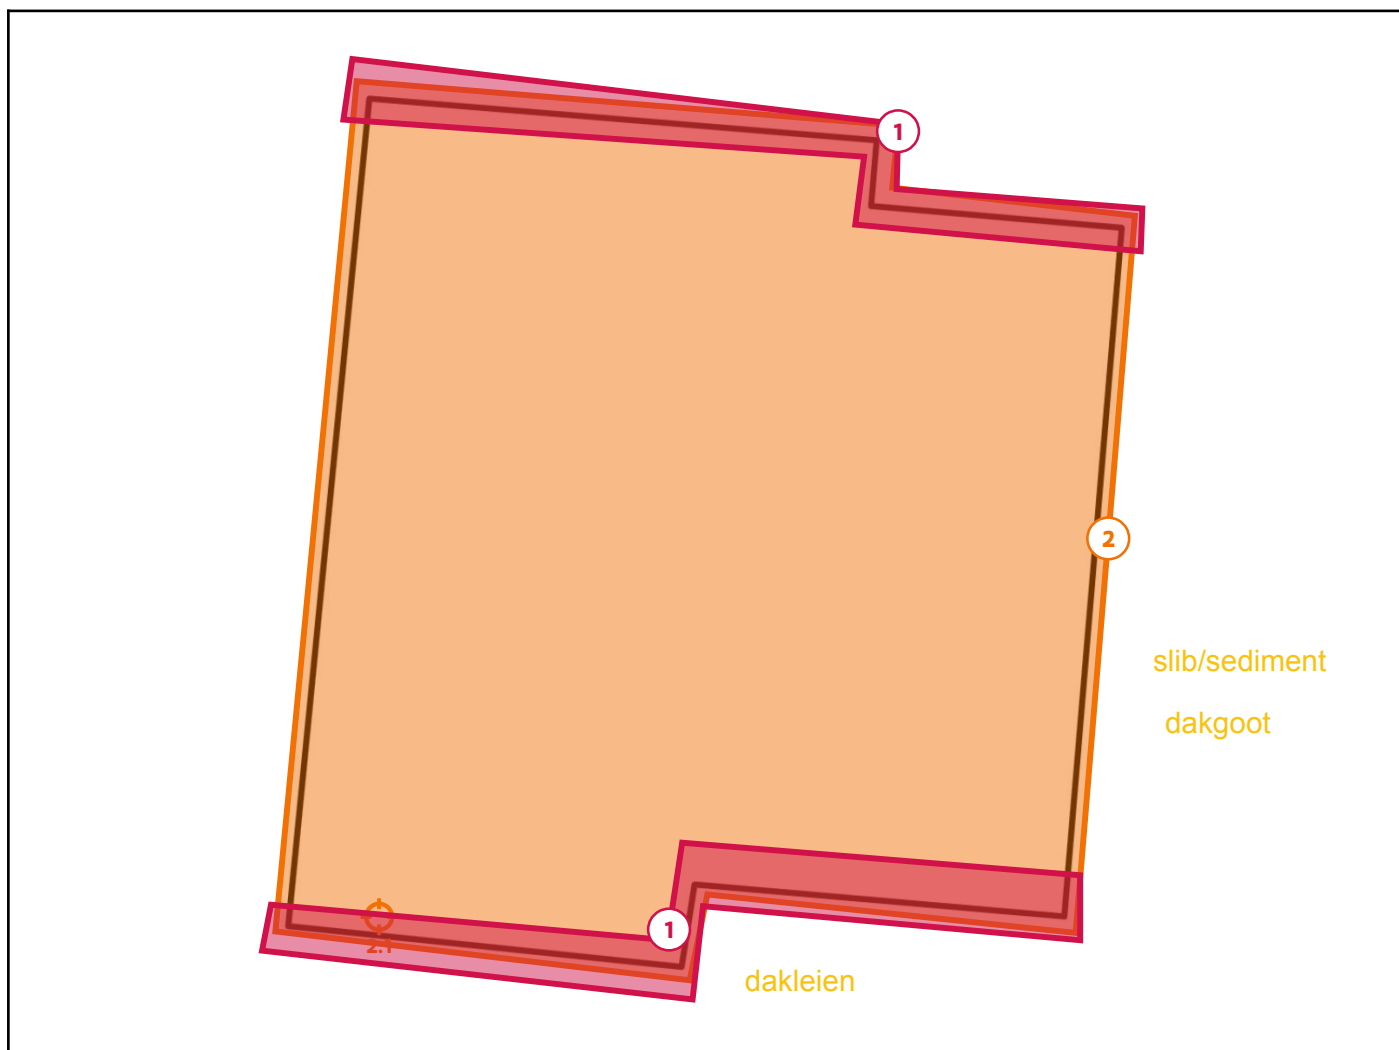
## Plan 1.3: Woning plan

Beschrijving	Type	Actie
1. slib/sediment dakgoot	Asbestmateriaal	Dringend verwijderen
2. dakleien	Asbestmateriaal	Verwijderen
2.1 Code: 005	Puntmonster	-

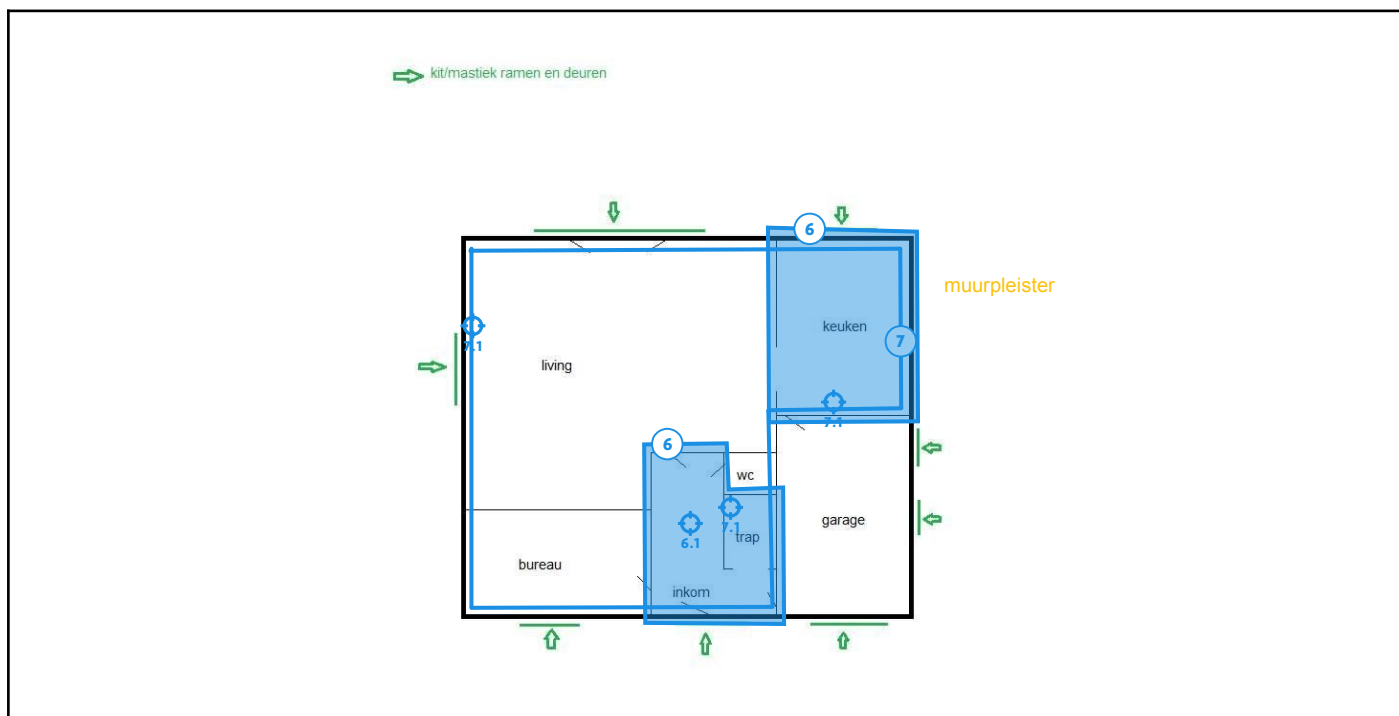
## Plan 1.4: Schets woning glv pleisterwerk

Beschrijving	Type	Actie
6. plafondpleister	Geen asbest	-
6.1 Code: 002	Mengmonster	-
7. muurpleister	Geen asbest	-
7.1 Code: 001	Mengmonster	-

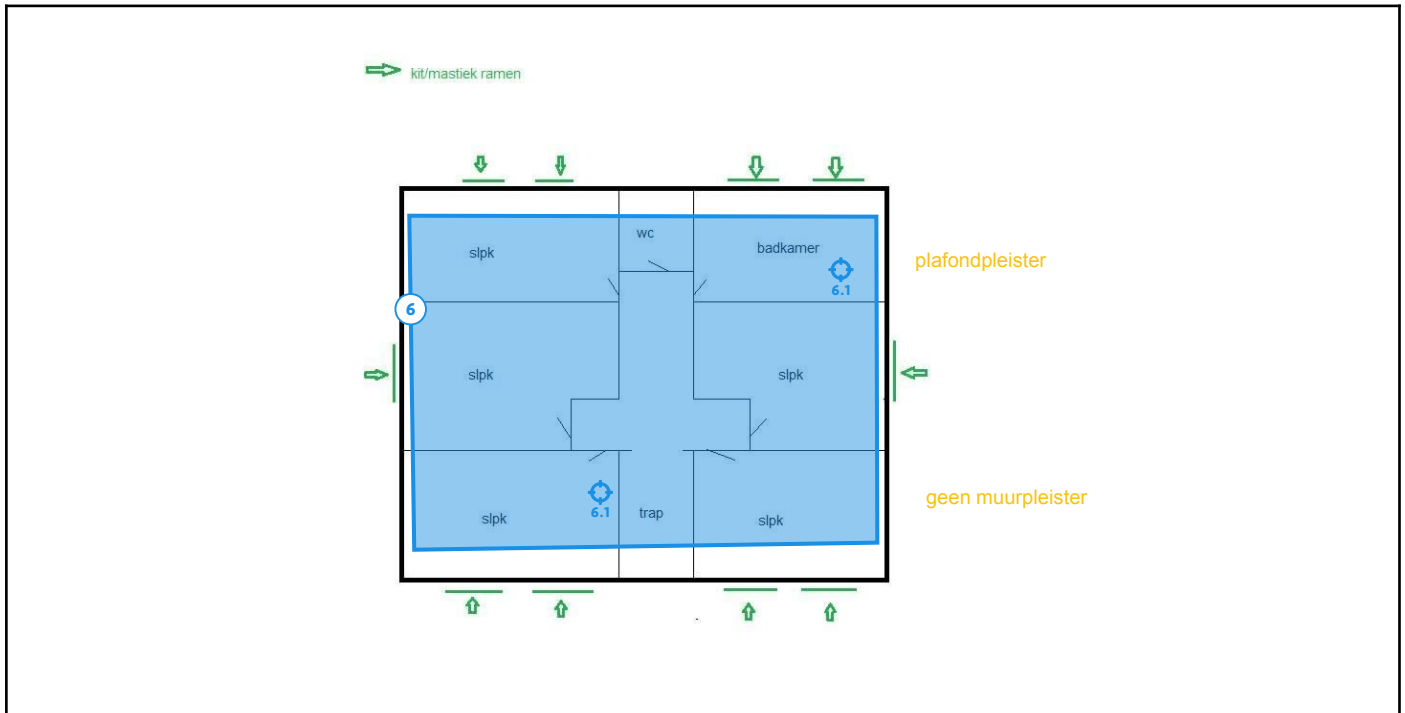
## Plan 1.5: Schets woning +1 pleisterwerk

Beschrijving	Type	Actie
6. plafondpleister	Geen asbest	-
6.1 Code: 002	Mengmonster	-
7. muurpleister	Geen asbest	-

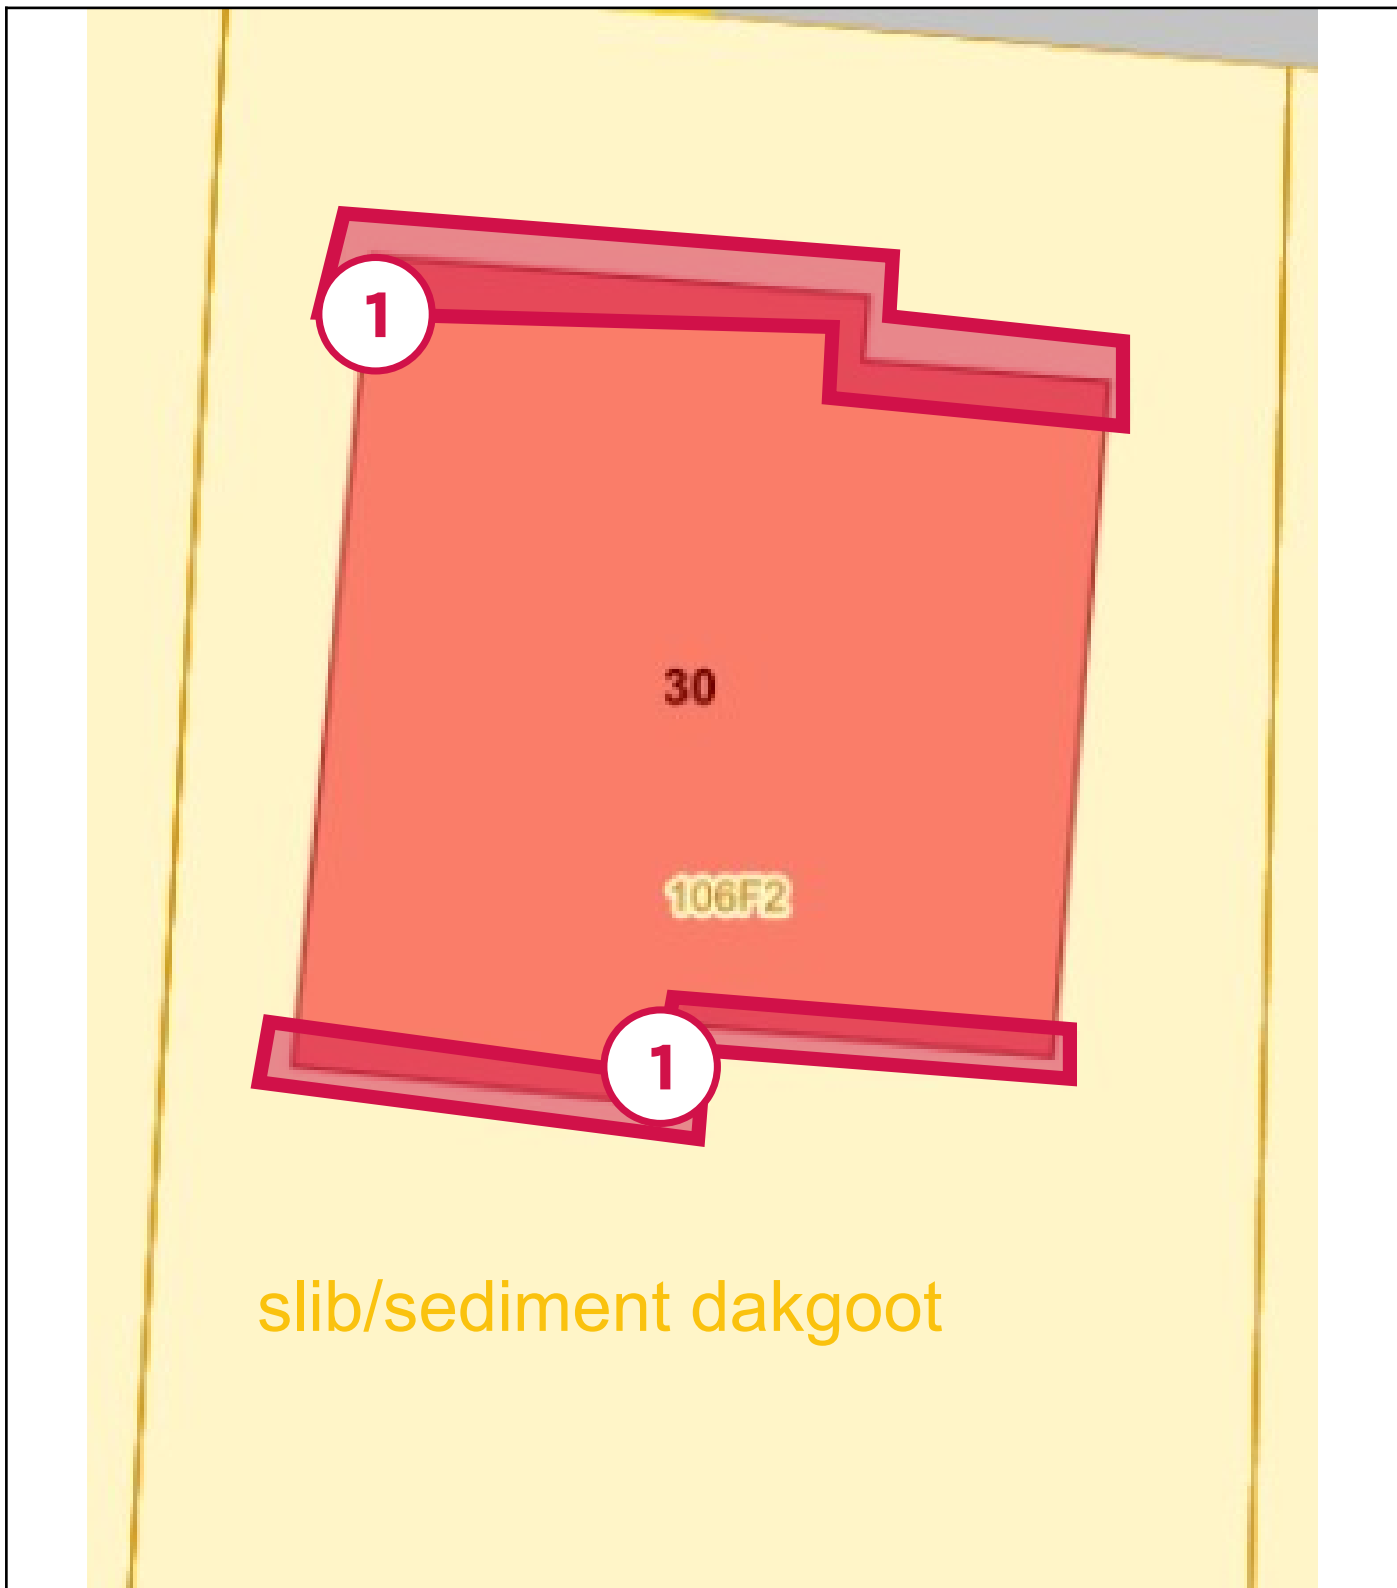
## Plan 2.1: Vaststellingen buiten de constructies

1. slib/sediment dakgoot

Asbestmateriaal

Dringend verwijderen

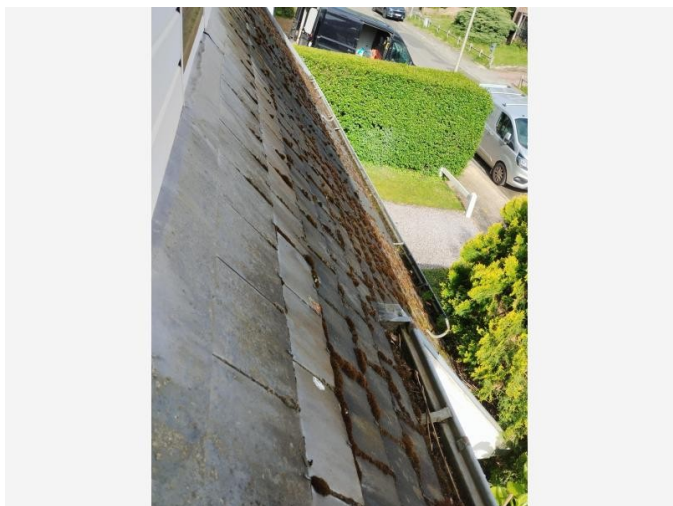
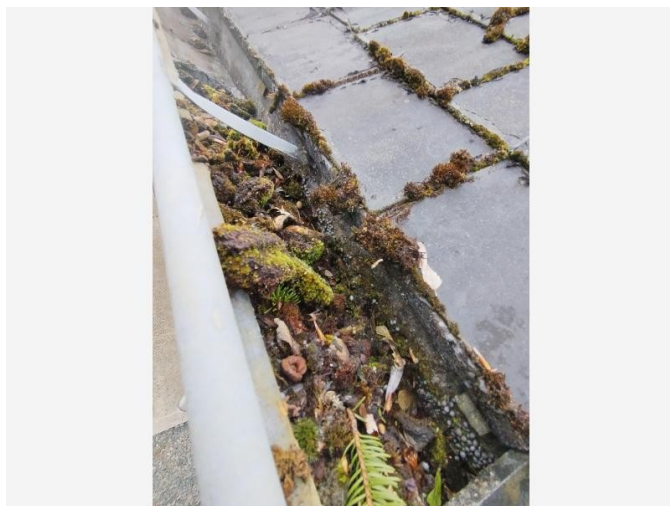
Overzichtsfoto

Detailfoto

Het asbestmateriaal valt onder de mijlpaal van 2040.

**Dringend verwijderen**

- Verwijder het asbestafval.
- Voer bijkomende staalname(s) uit.

- Eenvoudige handelingen: mag via doe-het-zelf of door werknemer(s) met opleidingsattest eenvoudige handelingen  
Het slib kan voorzichtig uitgeschept worden worden, extra te bevochtigen om stof te voorkomen + dragen van de nodige beschermingsmiddelen (mondmasker ffp3, handschoenen,tyvec). Verpakken in plastic folie en afvoeren naar het containerpark. De dakgoot grondig reinigen met water of indien beschadigd ook verwijderen.

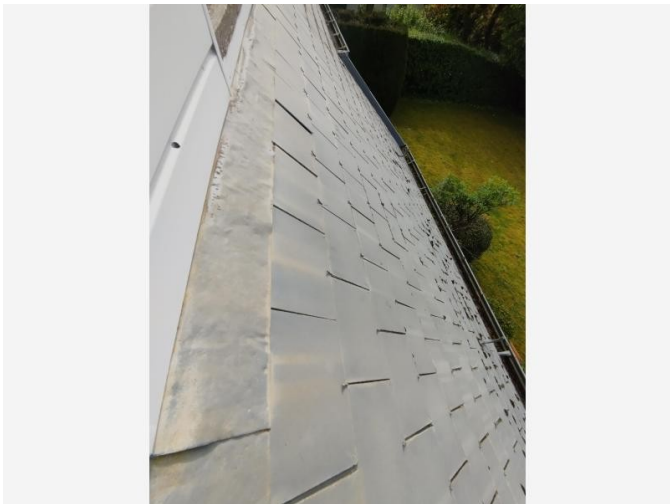
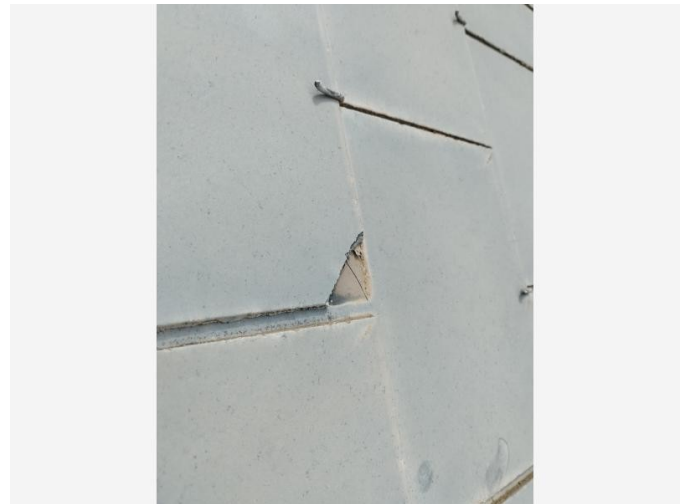
Overzichtsfoto

Detailfoto

Het asbestmateriaal valt onder de mijlpaal van 2034.

Verwijderen

Reinigen/afschuren/ontmossen leien (leien mogen op geen enkele manier gereinigd of afgeschuurd worden. Totaalverbod sinds 27 april 2019)

Herstelwerkzaamheden zoals verwijderen deels afgebroken leien en vervangen door een nieuwe.

Sinds 27 april 2019 is het verboden om zonnepanelen, een overzet dak of andere constructies (zoals reclamepanelen) te plaatsen op asbestcementen dak- of gevelbekleding. Ook in het geval van een asbesthoudend onderdak is dit niet mogelijk.

Herstelwerkzaamheden zoals verwijderen of deels afgebroken leien vervangen kan aanleiding geven tot blootstelling, gebruik persoonlijke beschermingsmiddelen tijdens deze werken.

Eindbeoordeling materiaalrisico	Verhoogd materiaalrisico en/of verhoogde kans op vezelvrijgave
---------------------------------	--

Gebondenheid	Categorie 1: hechtgebonden in oorsprong
Asbestsoort (vezeltype)	Alleen chrysotiel
Asbestconcentratie	Laag (< 50%)
Afschermingsgraad van het gehele materiaal	Geheel of deels vrij aan de buitenlucht
Toestand van het materiaal	Matig beschadigd, matig verweerd

#	Type	Referentie	Resultaat
2.1	Puntmonster	005	Chrysotiel

Beschrijving	dakleien
Omgeving	Buiten
Primaire drager	Schuin dak
Asbestmateriaal	Dak- en gevelbekleding - Lei, shingle
Bindmiddel van asbestmateriaal	Cement
Gebondenheid op basis van bindmiddel	Hecht
Hoeveelheid (oppervlakte - aantal)	<ul style="list-style-type: none"><li>• 170,00 m<sup>2</sup> - 1 stuk</li></ul>
Totale oppervlakte	170,00 m <sup>2</sup>
Eenvoudig bereikbaar	Ja
Bevestigingswijze	<ul style="list-style-type: none"><li>• Genageld, geniet</li></ul>
Identificatiemethode	Vaststelling met monsternamen
Destructieve handeling voor identificatie	Nee
Opmerking	<p>Er werd een staal genomen aan een uitstekend stuk waardoor de waterdichtheid van de dakbedekking niet in het gedrang komt.</p> <p>De vermelde oppervlaktes, diktes en volumes betreffen een bereedeneerde schatting. Er worden geen rechten verleend aan deze oppervlaktes/diktes/volumes.</p>

- Zorg voor een veilig beheer. Vermijd het beschadigen van het asbestmateriaal. Controleer de toestand jaarlijks op wijzigingen.

- Eenvoudige handelingen: mag via doe-het-zelf of door werknemer(s) met opleidingsattest eenvoudige handelingen  
Dragen van de nodige beschermingsmiddelen (mondmasker ffp3, handschoenen, tyvec). Indien mogelijk de ondervloer afdekken, leien voorzichtig verwijderen, extra fixeren, niet breken, niet gooien, onmiddellijk verpakken of voorzichtig in container met asbestbag plaatsen. Indien leien in slechte staat zijn en kans bestaat op breken: Eenvoudige handeling opgeleid personeel, alle werknemer(s) moeten wel beschikken over een opleidingsattest eenvoudige handelingen 8u. Zie ook link Zie <https://ovam.vlaanderen.be/wie-mag-wat-verwijderen>

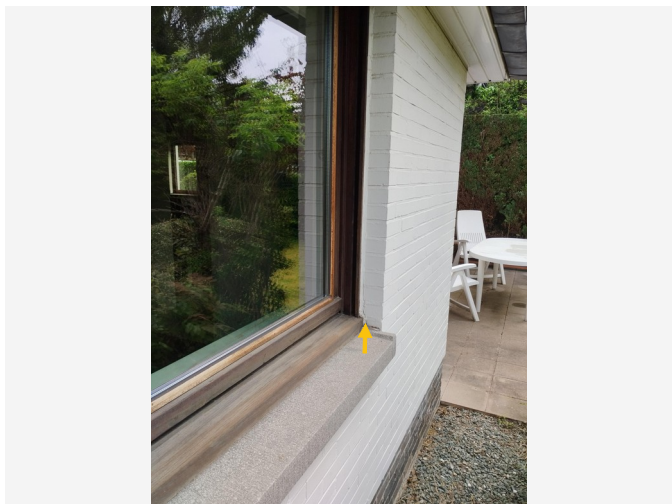
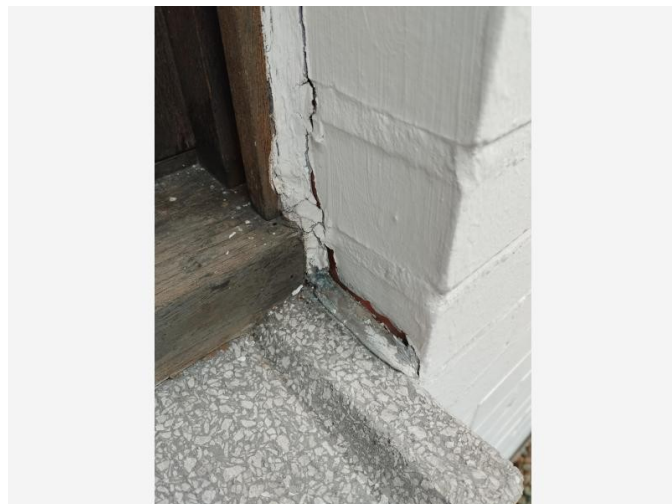
Overzichtsfoto

Detailfoto

Het asbestmateriaal valt onder de mijlpaal van 2040.

Zorgvuldig beheren

Eindbeoordeling materiaalrisico	Laag materiaalrisico en/of verlaagde kans op vezelvrijgave
---------------------------------	--

Gebondenheid	Categorie 1: hechtgebonden in oorsprong
Asbestsoort (vezeltype)	Alleen chrysotiel
Asbestconcentratie	Laag (< 50%)
Afschermingsgraad van het gehele materiaal	Geheel of deels vrij aan de buitenlucht
Toestand van het materiaal	Licht beschadigd, licht verweerd. Intact materiaal type Pical – asbestboard of categorie III 'gebondenheid'

#	Type	Referentie	Resultaat
3.1	Puntmonster	004	Chrysotiel

Beschrijving	kit/mastiek ramen en deuren
Omgeving	Buiten
Primaire drager	Wandopening verticaal (raam, deur, ...)
Asbestmateriaal	In-situ afwerkingslagen - Pasta, stopverf, voegsel, stopsel, vulsel, mastiek, kitten, ...
Bindmiddel van asbestmateriaal	Kitten, mastiek, pasta
Gebondenheid op basis van bindmiddel	Hecht
Hoeveelheid (gewicht - aantal)	• 1,00 kg - 1 stuk

- Zorg voor een veilig beheer. Vermijd het beschadigen van het asbestmateriaal. Controleer de toestand jaarlijks op wijzigingen.

- Eenvoudige handelingen: enkel door erkend asbestverwijderaar  
De saneerder motiveert de verwijderingsmethode in het werkplan. Verwijdering met puntafzuiging dmv een stofzuiger met absoluut filter of methode inslijpen baksteen. Oud raamwerk word gerecycleerd, er mogen geen restanten aan het raamwerk achter blijven. Zie ook link Zie <https://ovam.vlaanderen.be/wie-mag-wat-verwijderen>.

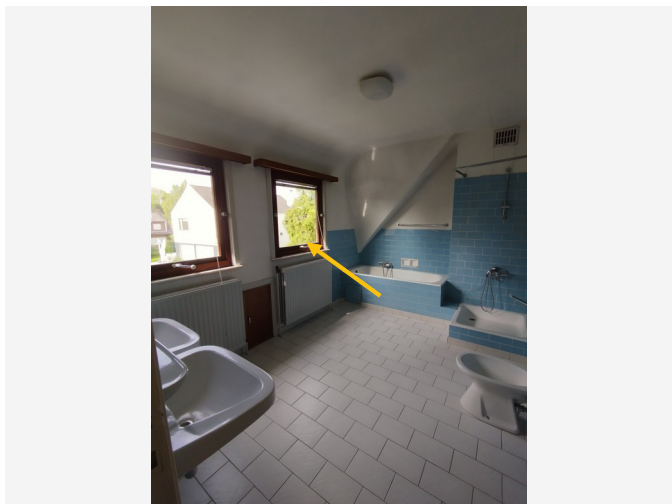
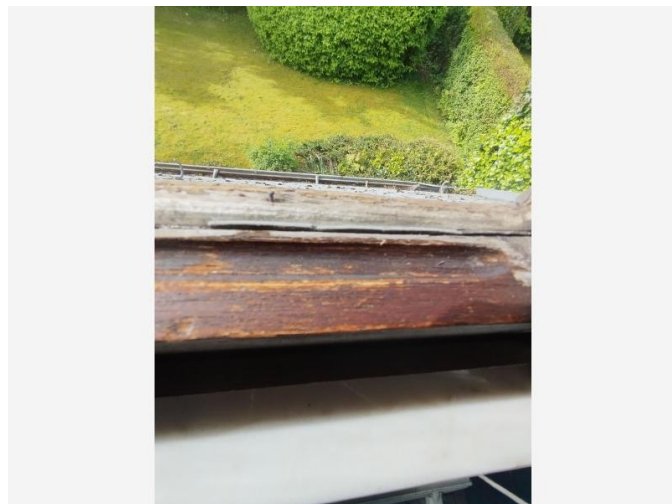
Overzichtsfoto

Detailfoto

Het asbestmateriaal valt onder de mijlpaal van 2040.

Zorgvuldig beheren

Eindbeoordeling materiaalrisico	Laag materiaalrisico en/of verlaagde kans op vezelvrijgave
---------------------------------	--

Gebondenheid	Categorie 1: hechtgebonden in oorsprong
Asbestsoort (vezeltype)	Alleen chrysotiel
Asbestconcentratie	Laag (< 50%)
Afschermingsgraad van het gehele materiaal	Geheel of deels (ook) vrij aan de binnenlucht
Toestand van het materiaal	Licht beschadigd, licht verweerd. Intact materiaal type Pical – asbestboard of categorie III 'gebondenheid'

#	Type	Referentie	Resultaat
4.1	Puntmonster	003	Chrysotiel

Beschrijving	stopverf
Omgeving	Grenst aan binnen- en buitenlucht
Primaire drager	Wandopening verticaal (raam, deur, ...)
Asbestmateriaal	In-situ afwerkingslagen - Pasta, stopverf, voegsel, stopsel, vulsel, mastiek, kitten, ...
Bindmiddel van asbestmateriaal	Kitten, mastiek, pasta
Gebondenheid op basis van bindmiddel	Hecht
Hoeveelheid (gewicht - aantal)	• 0,50 kg - 1 stuk

- Zorg voor een veilig beheer. Vermijd het beschadigen van het asbestmateriaal. Controleer de toestand jaarlijks op wijzigingen.

- Eenvoudige handelingen: enkel door erkend asbestverwijderaar  
De toepassing extra fixeren en gebruik van puntafzuiging dmv stofzuiger met absoluut filter. De ramen kunnen eventueel in zijn geheel afgevoerd worden als asbesthoudend afval. Indien hout en glas gescheiden afgevoerd worden, mogen er geen stopverf restanten achterblijven op het houtwerk. Zie ook link <https://ovam.vlaanderen.be/wie-mag-wat-verwijderen>

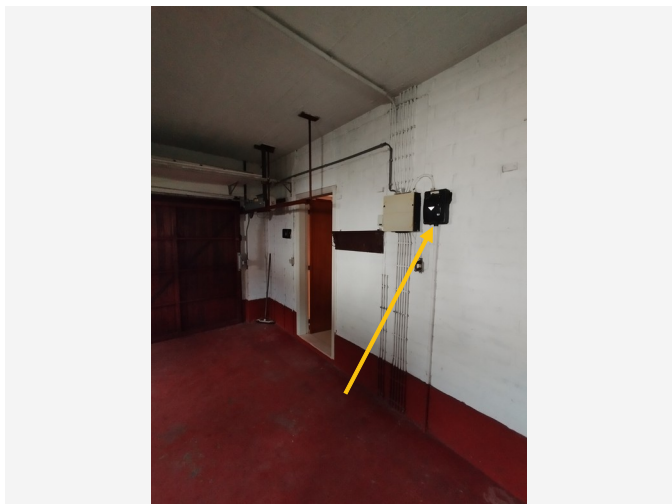
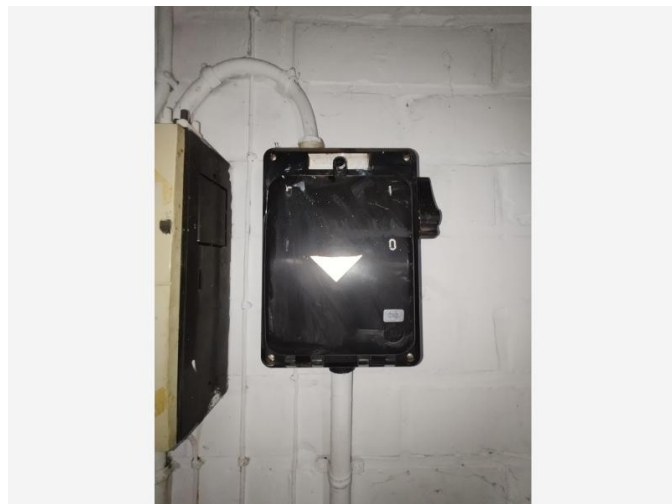
Overzichtsfoto

Detailfoto

Het asbestmateriaal valt onder de mijlpaal van 2040.

Zorgvuldig beheren

Eindbeoordeling materiaalisico	Laag materiaalisico en/of verlaagde kans op vezelvrijgave
--------------------------------	---

Gebondenheid	Categorie 1: hechtgebonden in oorsprong
Asbestsoort (vezeltype)	Crocidoliet aanwezig
Asbestconcentratie	Laag (< 50%)
Afschermingsgraad van het gehele materiaal	Geheel of deels (ook) vrij aan de binnenlucht
Toestand van het materiaal	Onbeschadigd, niet verweerd

Beschrijving	bakeliet stoppenkast
Omgeving	Binnen
Primaire drager	Communicatie en elektrische infrastructuur en uitrusting
Asbestmateriaal	Plaat, paneel, tablet - Type Bakeliet
Bindmiddel van asbestmateriaal	Kunststof of -hars
Gebondenheid op basis van bindmiddel	Hecht
Hoeveelheid (oppervlakte - dikte - aantal)	• 0,10 m <sup>2</sup> - 1,00 cm - 1 stuk
Totaal volume	0,001 m <sup>3</sup>
Eenvoudig bereikbaar	Ja
Bevestigingswijze	• Geschroefd
Identificatiemethode	Vaststelling zonder monsternamen

<b>Destructieve handeling voor identificatie</b>	Nee
<b>Opmerking</b>	<p>Het is moeilijk te bepalen of de bakeliettoepassingen in de woning ook effectief asbesthoudend zijn (het kan ook gaan om de asbestvrije variant).</p> <p>Er werd geen monster genomen owv beschadiging aan een elektrisch gerelateerde toepassing, extra controle bij verwijdering van het verdacht materiaal. Vermoedelijk zullen de toepassingen verwijderd worden bij aanpassing van het elektriciteitsnetwerk.</p>

- Zorg voor een veilig beheer. Vermijd het beschadigen van het asbestmateriaal. Controleer de toestand jaarlijks op wijzigingen.
- Voer bijkomende staalname(s) uit.

- Eenvoudige handelingen: mag via doe-het-zelf of door werknemer(s) met opleidingsattest eenvoudige handelingen  
Afgesloten of verzegelde kast --> EH opgeleid techniker personeel 8u basisopleiding asbest. Zie ook link Zie <https://ovam.vlaanderen.be/wie-mag-wat-verwijderen>

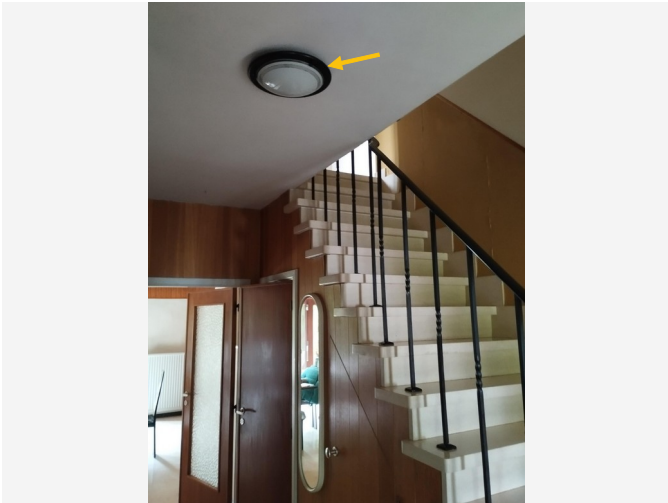
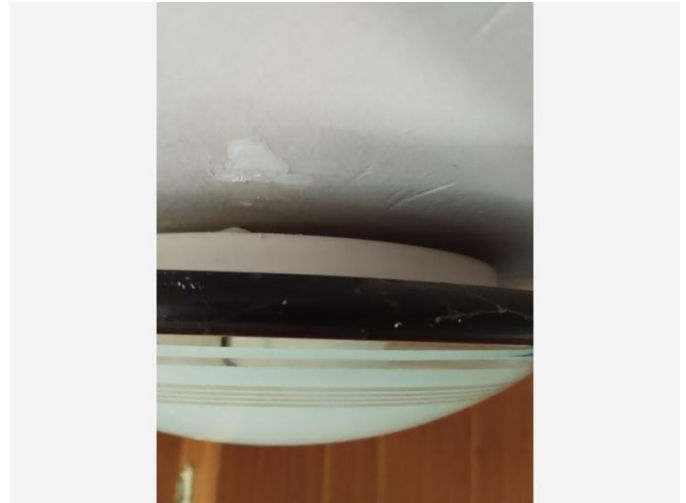
## Fiche 6: plafondpleister

Overzichtsfoto

Detailfoto

Geen asbest

#	Type	Referentie	Resultaat
6.1	Mengmonster	002	Geen asbest

Beschrijving	plafondpleister
Omgeving	Binnen
Primaire drager	Plafond

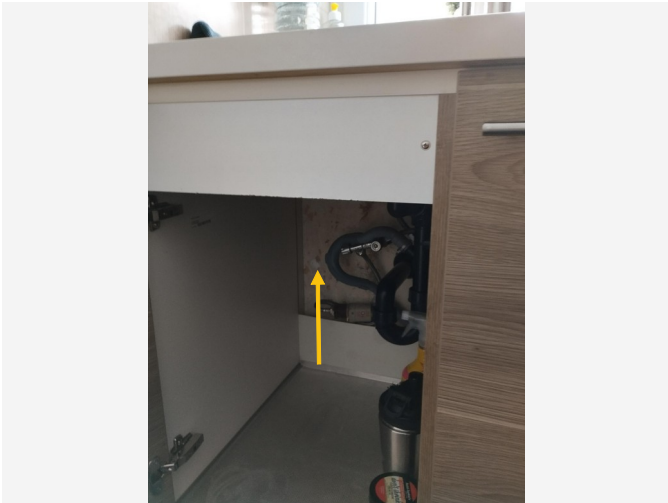
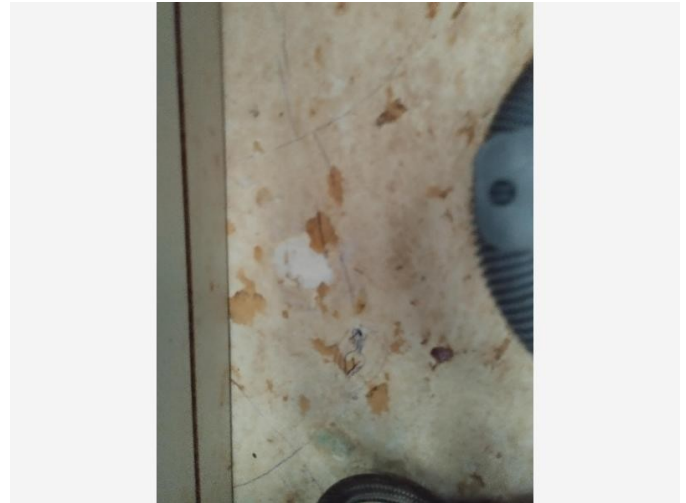
Overzichtsfoto

Detailfoto

Geen asbest

#	Type	Referentie	Resultaat
7.1	Mengmonster	001	Geen asbest

Beschrijving	muurpleister
Omgeving	Binnen
Primaire drager	Binnenwand

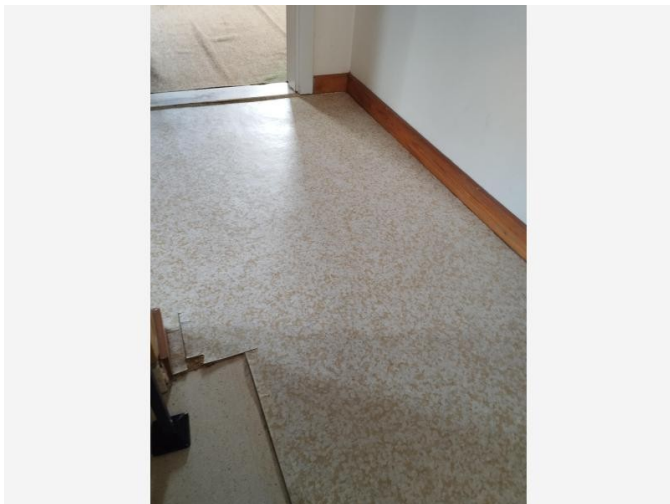
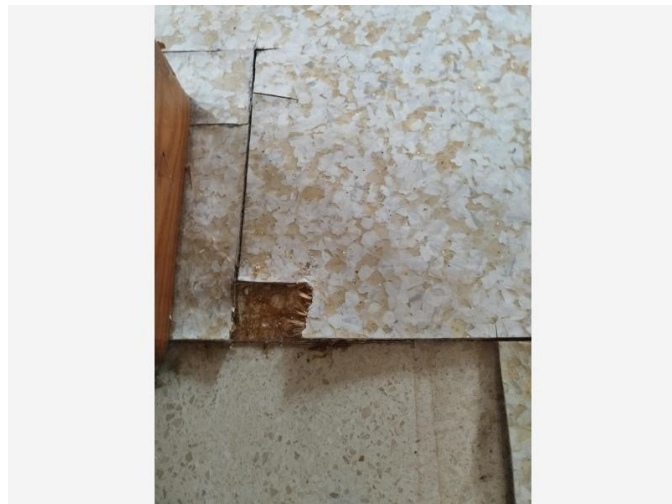
Overzichtsfoto

Detailfoto

Geen asbest

#	Type	Referentie	Resultaat
8.1	Puntmonster	006	Geen asbest

Beschrijving	vinyl vloerzeil
Omgeving	Binnen
Primaire drager	Vloer
Bindmiddel van materiaal	Kunststof of -hars
