# Asbestinventarisatetest

Ieperstraat 166, 8953 Heuvelland

Attestnummer : 20240508-000823.000

Uitgegeven op : 08.05.2024

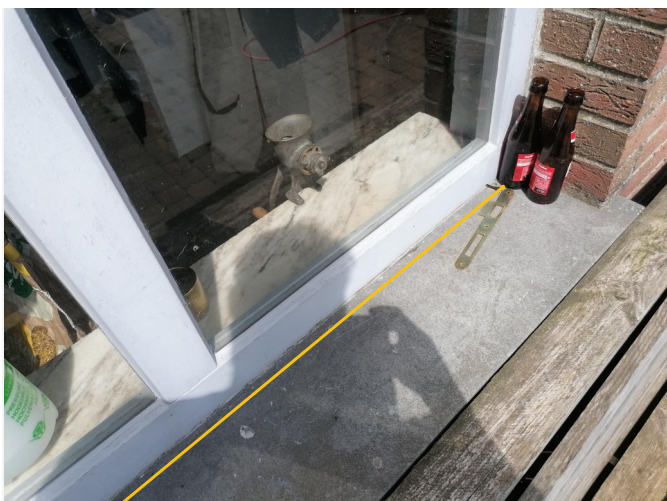
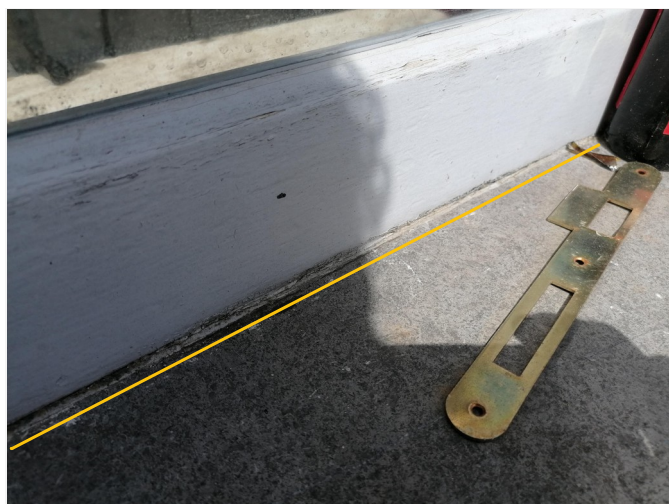
Eindbeoordeling materiaalrisico	Verhoogd materiaalrisico en/of verhoogde kans op vezelvrijgave
---------------------------------	--

Gebondenheid	Categorie 1: hechtgebonden in oorsprong
Asbestsoort (vezeltype)	Amfibool aanwezig, uitgezonderd crocidoliet
Asbestconcentratie	Laag (< 50%)
Afschermingsgraad van het gehele materiaal	Geheel of deels vrij aan de buitenlucht
Toestand van het materiaal	Matig beschadigd, matig verweerd

Beschrijving	Mastiek aansluiting raam en vensterbank
Omgeving	Buiten
Primaire drager	Wandopening verticaal (raam, deur, ...)
Asbestmateriaal	In-situ afwerkingslagen - Pasta, stopverf, voegsel, stopsel, vulsel, mastiek, kitten, ...
Bindmiddel van asbestmateriaal	Kitten, mastiek, pasta
Gebondenheid op basis van bindmiddel	Hecht
Hoeveelheid (gewicht - aantal)	<ul style="list-style-type: none"><li>• 0,20 kg - 1 stuk</li></ul>
Totaal gewicht	0,20 kg
Eenvoudig bereikbaar	Ja
Bevestigingswijze	<ul style="list-style-type: none"><li>• Verlijmd, ingegoten, versmeerd</li></ul>
Identificatiemethode	Vaststelling zonder monsternamen

<b>Destructieve handeling voor identificatie</b>	Nee
<b>Opmerking</b>	Mogelijk asebstverdacht

Het asbestmateriaal valt onder de mijlpaal van 2040.

Verwijderen

- Zorg voor een veilig beheer. Vermijd het beschadigen van het asbestmateriaal. Controleer de toestand jaarlijks op wijzigingen.

- Eenvoudige handelingen: enkel door erkend asbestverwijderaars. Hechtgebonden asbest die beschadigd is of waarbij er vrije vezels zichtbaar zijn en die verwerkt is in een buitentoepassing, mag via de methode van eenvoudige handelingen verwijderd worden, indien er geen derden aanwezig zijn en voor zover de verwijdering geen aanleiding geeft tot een wijziging van de toestand.

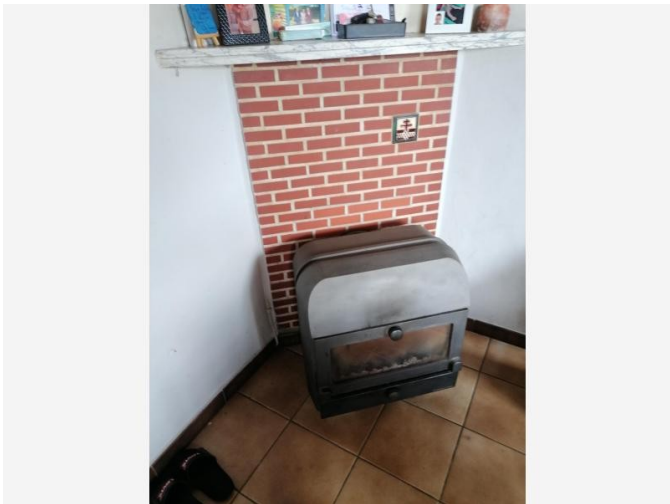
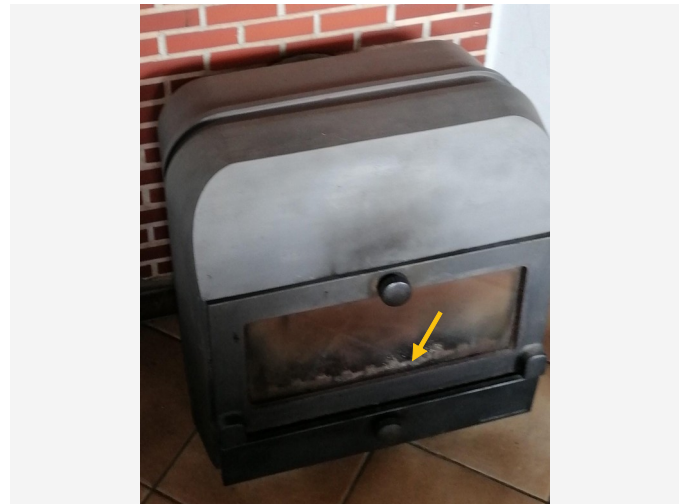
Eindbeoordeling materiaalrisico	Verhoogd materiaalrisico en/of verhoogde kans op vezelvrijgave
---------------------------------	--

Gebondenheid	Categorie 3: niet-hechtgebonden met weinig of geen matrix
Asbestsoort (vezeltype)	Alleen chrysotiel
Asbestconcentratie	Hoog ( $\geq 50\%$ )
Afschermingsgraad van het gehele materiaal	Geheel of deels (ook) vrij aan de binnenlucht
Toestand van het materiaal	Licht beschadigd, licht verweerd. Intact materiaal type Pical – asbestboard of categorie III 'gebondenheid'

Beschrijving	dichtingskoord houtkachel
Omgeving	Binnen
Primaire drager	Ruimteverwarming
Asbestmateriaal	Koord, lint, band, strip
Bindmiddel van asbestmateriaal	Weinig of geen bindmiddel (textiel, bevloeking, ...)
Gebondenheid op basis van bindmiddel	Niet-hechtgebonden
Hoeveelheid (lengte - omtrek - aantal)	<ul style="list-style-type: none"><li>• 2,00 m - 2,00 cm - 1 stuk</li></ul>
Totale oppervlakte	0,04 m <sup>2</sup>
Eenvoudig bereikbaar	Ja
Bevestigingswijze	<ul style="list-style-type: none"><li>• Geklemd</li></ul>
Identificatiemethode	Vaststelling zonder monsternamen

<b>Destructieve handeling voor identificatie</b>	Nee
<b>Opmerking</b>	Verdacht op basis van onbekend bouwjaar kachel.

Het asbestmateriaal valt onder de mijlpaal van 2034.

Verwijderen

- Zorg voor een veilig beheer. Vermijd het beschadigen van het asbestmateriaal. Controleer de toestand jaarlijks op wijzigingen.

- Eenvoudige handelingen: mag via doe-het-zelf of door werknemer(s) met opleidingsattest eenvoudige handelingen toepassing mag mits voldoende persoonlijke bescherming (overall en ppf3 masker) zelf worden verwijderd en vervangen.

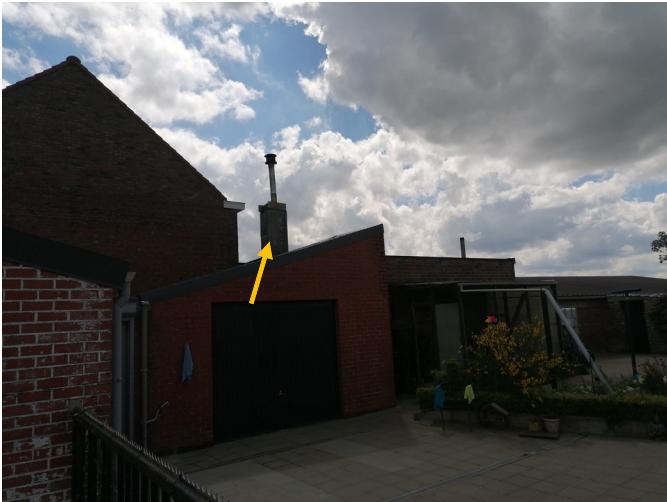
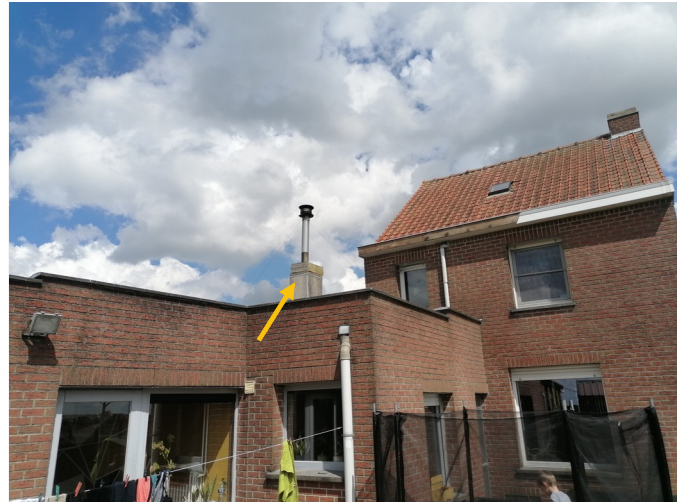
# Fiche 3: Buitenbekleding in plaatmateriaal rond schouw

Eindbeoordeling materiaalrisico	Laag materiaalrisico en/of verlaagde kans op vezelvrijgave
---------------------------------	--

Gebondenheid	Categorie 1: hechtgebonden in oorsprong
Asbestsoort (vezeltype)	Crocidoliet aanwezig
Asbestconcentratie	Laag (< 50%)
Afschermingsgraad van het gehele materiaal	Geheel of deels vrij aan de buitenlucht
Toestand van het materiaal	Licht beschadigd, licht verweerd. Intact materiaal type Pical – asbestboard of categorie III 'gebondenheid'

Beschrijving	Buitenbekleding in plaatmateriaal rond schouw
Omgeving	Buiten
Primaire drager	Wand buitenschil
Asbestmateriaal	Dak- en gevelbekleding - Plaat
Bindmiddel van asbestmateriaal	Cement
Gebondenheid op basis van bindmiddel	Hecht
Hoeveelheid (oppervlakte - dikte - aantal)	• 3,00 m <sup>2</sup> - 0,30 cm - 1 stuk
Totaal volume	0,009 m <sup>3</sup>
Eenvoudig bereikbaar	Ja
Bevestigingswijze	• Genageld, geniet

Het asbestmateriaal valt onder de mijlpaal van 2034.

Verwijderen

- Zorg voor een veilig beheer. Vermijd het beschadigen van het asbestmateriaal. Controleer de toestand jaarlijks op wijzigingen.

- Eenvoudige handelingen: mag via doe-het-zelf of door werknemer(s) met opleidingsattest eenvoudige handelingen  
Zonder breken en mits in acht nemen van persoonlijke bescherming (ppf3 masker en overall)

Dubbel verpakt af te voeren.

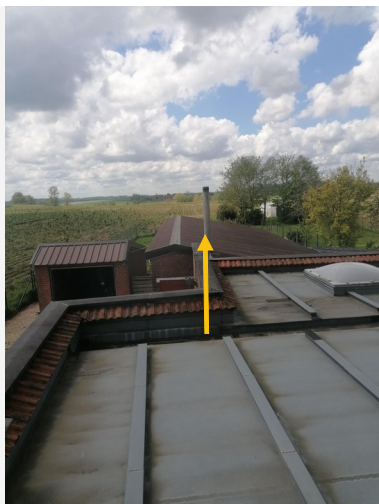
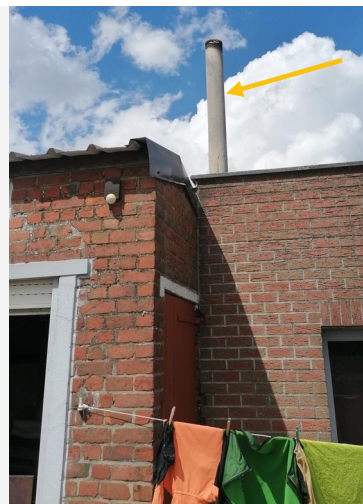
Eindbeoordeling materiaalrisico	Laag materiaalrisico en/of verlaagde kans op vezelvrijgave
---------------------------------	--

Gebondenheid	Categorie 1: hechtgebonden in oorsprong
Asbestsoort (vezeltype)	Crocidoliet aanwezig
Asbestconcentratie	Laag (< 50%)
Afschermingsgraad van het gehele materiaal	Geheel of deels vrij aan de buitenlucht
Toestand van het materiaal	Licht beschadigd, licht verweerd. Intact materiaal type Pical – asbestboard of categorie III 'gebondenheid'

Beschrijving	Schouwpijp
Omgeving	Buiten
Primaire drager	Plat dak
Asbestmateriaal	Rookgaskanaal
Bindmiddel van asbestmateriaal	Cement
Gebondenheid op basis van bindmiddel	Hecht
Hoeveelheid (lengte - omtrek - dikte - aantal)	• 2,00 m - 45,00 cm - 0,50 cm - 1 stuk
Totaal volume	0,005 m <sup>3</sup>
Eenvoudig bereikbaar	Ja

Het asbestmateriaal valt onder de mijlpaal van 2034.

Verwijderen

- Zorg voor een veilig beheer. Vermijd het beschadigen van het asbestmateriaal. Controleer de toestand jaarlijks op wijzigingen.

- Eenvoudige handelingen: mag via doe-het-zelf of door werknemer(s) met opleidingsattest eenvoudige handelingen  
Mits voorzorg, (bevochtigen voor afnemen) en zonder breken en mits in acht nemen van persoonlijke bescherming (ppf3 masker en overall)

Dubbel verpakt af te voeren.

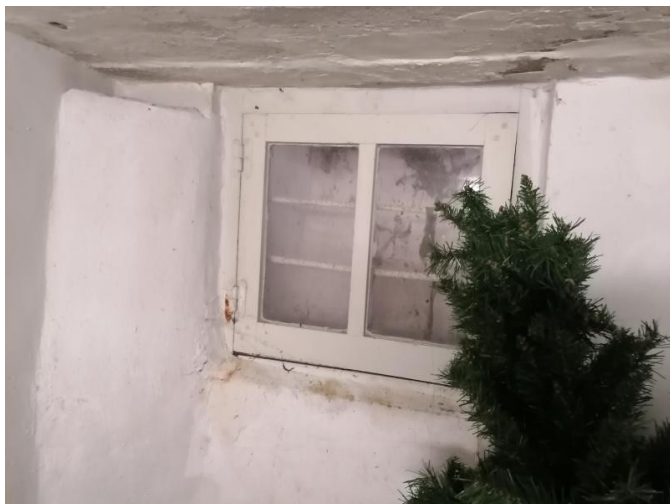
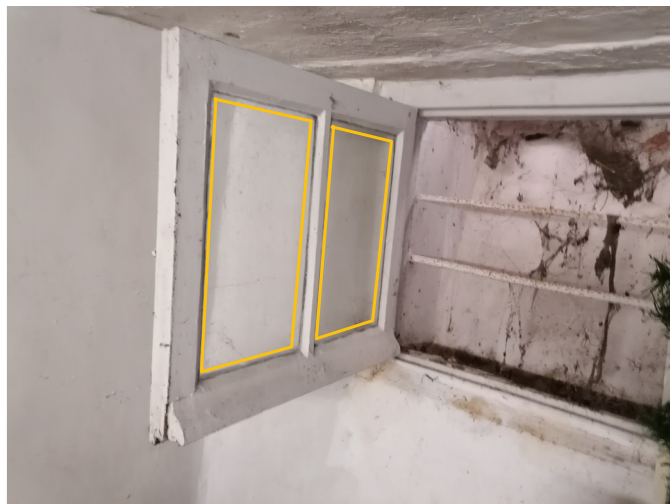
Eindbeoordeling materiaalrisico	Laag materiaalrisico en/of verlaagde kans op vezelvrijgave
---------------------------------	--

Gebondenheid	Categorie 1: hechtgebonden in oorsprong
Asbestsoort (vezeltype)	Amfibool aanwezig, uitgezonderd crocidoliet
Asbestconcentratie	Laag (< 50%)
Afschermingsgraad van het gehele materiaal	Geheel of deels vrij aan de buitenlucht
Toestand van het materiaal	Licht beschadigd, licht verweerd. Intact materiaal type Pical – asbestboard of categorie III 'gebondenheid'

Beschrijving	Mastiek raam-glas kelder
Omgeving	Buiten
Primaire drager	Wandopening verticaal (raam, deur, ...)
Asbestmateriaal	In-situ afwerkingslagen - Pasta, stopverf, voegsel, stopsel, vulsel, mastiek, kitten, ...
Bindmiddel van asbestmateriaal	Kitten, mastiek, pasta
Gebondenheid op basis van bindmiddel	Hecht
Hoeveelheid (gewicht - aantal)	• 0,20 kg - 1 stuk
Totaal gewicht	0,20 kg
Eenvoudig bereikbaar	Ja
Bevestigingswijze	• Verlijmd, ingegoten, versmeerd

Het asbestmateriaal valt onder de mijlpaal van 2040.

Zorgvuldig beheren

- Zorg voor een veilig beheer. Vermijd het beschadigen van het asbestmateriaal. Controleer de toestand jaarlijks op wijzigingen.

- Eenvoudige handelingen: enkel door erkend asbestverwijderaars. Hechtgebonden asbest die beschadigd is of waarbij er vrije vezels zichtbaar zijn en die verwerkt is in een buitentoepassing, mag via de methode van eenvoudige handelingen verwijderd worden, indien er geen derden aanwezig zijn en voor zover de verwijdering geen aanleiding geeft tot een wijziging van de toestand.

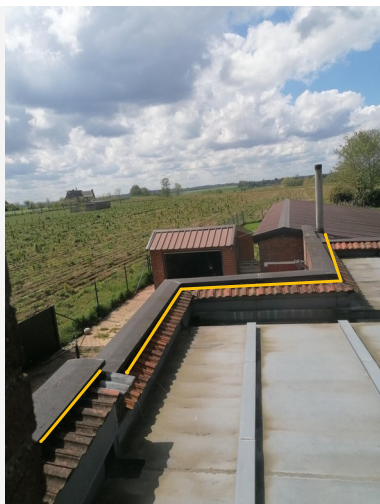
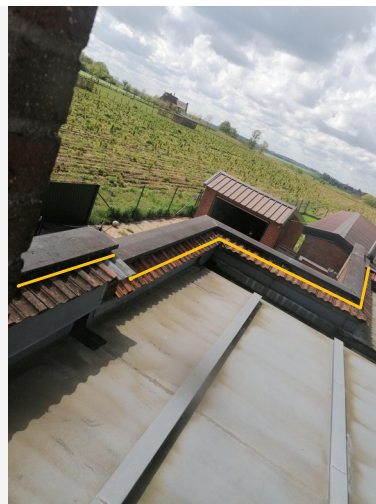
Eindbeoordeling materiaalrisico	Laag materiaalrisico en/of verlaagde kans op vezelvrijgave
---------------------------------	--

Gebondenheid	Categorie 1: hechtgebonden in oorsprong
Asbestsoort (vezeltype)	Crocidoliet aanwezig
Asbestconcentratie	Laag (< 50%)
Afschermingsgraad van het gehele materiaal	Geheel of deels vrij aan de buitenlucht
Toestand van het materiaal	Licht beschadigd, licht verweerd. Intact materiaal type Pical – asbestboard of categorie III 'gebondenheid'

Beschrijving	Dekstenen plat dak aanbouw
Omgeving	Buiten
Primaire drager	Wand buitenschil
Asbestmateriaal	Deksteen, muurkap - Hol
Bindmiddel van asbestmateriaal	Cement
Gebondenheid op basis van bindmiddel	Hecht
Hoeveelheid (oppervlakte - dikte - aantal)	• 12,00 m <sup>2</sup> - 4,00 cm - 1 stuk
Totaal volume	0,48 m <sup>3</sup>
Eenvoudig bereikbaar	Ja
Bevestigingswijze	• Verlijmd, ingegoten, versmeerd

Het asbestmateriaal valt onder de mijlpaal van 2040.

Zorgvuldig beheren

- Zorg voor een veilig beheer. Vermijd het beschadigen van het asbestmateriaal. Controleer de toestand jaarlijks op wijzigingen.

- Eenvoudige handelingen: mag via doe-het-zelf of door werknemer(s) met opleidingsattest eenvoudige handelingen  
Mits voorzorg, (bevochtigen voor afnemen) en zonder breken en mits in acht nemen van persoonlijke bescherming (ppf3 masker en overall)

Dubbel verpakt af te voeren.

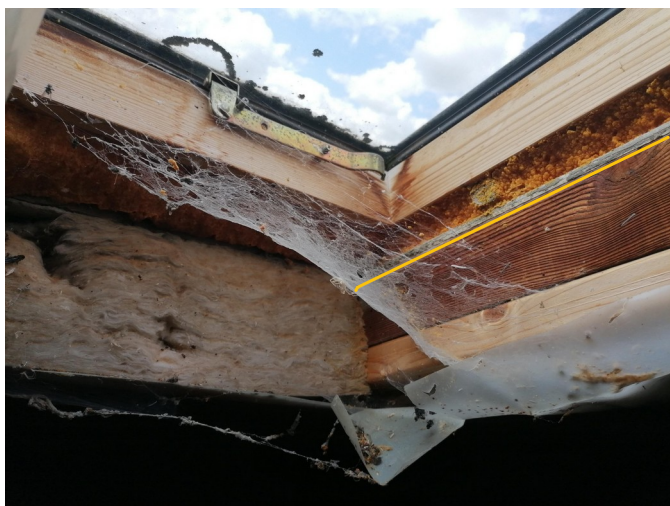
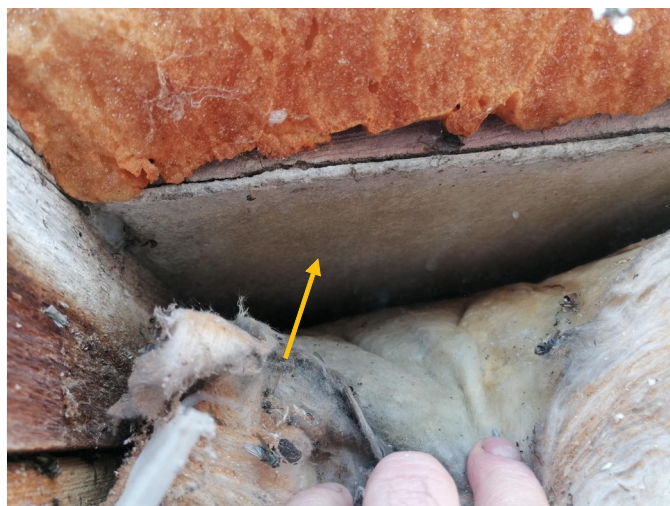
Eindbeoordeling materiaalrisico	Laag materiaalrisico en/of verlaagde kans op vezelvrijgave
---------------------------------	--

Gebondenheid	Categorie 1: hechtgebonden in oorsprong
Asbestsoort (vezeltype)	Crocidoliet aanwezig
Asbestconcentratie	Laag (< 50%)
Afschermingsgraad van het gehele materiaal	Geheel of deels vrij aan de buitenlucht
Toestand van het materiaal	Licht beschadigd, licht verweerd. Intact materiaal type Pical – asbestboard of categorie III 'gebondenheid'

Beschrijving	Onderdak menuiseriet woning
Omgeving	Buiten
Primaire drager	Schuin dak
Asbestmateriaal	Plaat, paneel, tablet - Type Menuiserite
Bindmiddel van asbestmateriaal	Cement
Gebondenheid op basis van bindmiddel	Hecht
Hoeveelheid (oppervlakte - dikte - aantal)	• 64,00 m <sup>2</sup> - 0,30 cm - 1 stuk
Totaal volume	0,192 m <sup>3</sup>

<b>Eenvoudig bereikbaar</b>	Nee <ul style="list-style-type: none"><li>Het asbestmateriaal is bedekt (uitgezonderd laag verf, coating, behang, kunststof, textiel) en het wegnemen van het bedekkende materiaal kan niet zonder het bedekkende materiaal te beschadigen.</li></ul>
<b>Bevestigingswijze</b>	<ul style="list-style-type: none"><li>Genageld, geniet</li></ul>
<b>Identificatiemethode</b>	Vaststelling zonder monsternamen
<b>Destructieve handeling voor identificatie</b>	Nee

Het asbestmateriaal valt onder de mijlpaal van 2040.

Zorgvuldig beheren

- Zorg voor een veilig beheer en verwijder dit asbestmateriaal wanneer het bij werken eenvoudig bereikbaar wordt. Controleer de toestand jaarlijks op wijzigingen.

- Eenvoudige handelingen: mag via doe-het-zelf of door werknemer(s) met opleidingsattest eenvoudige handelingen  
Zonder breken en vooraf bevochtigen en mits in acht nemen van persoonlijke bescherming (ppf3 masker en overall)

Dubbel verpakt af te voeren.

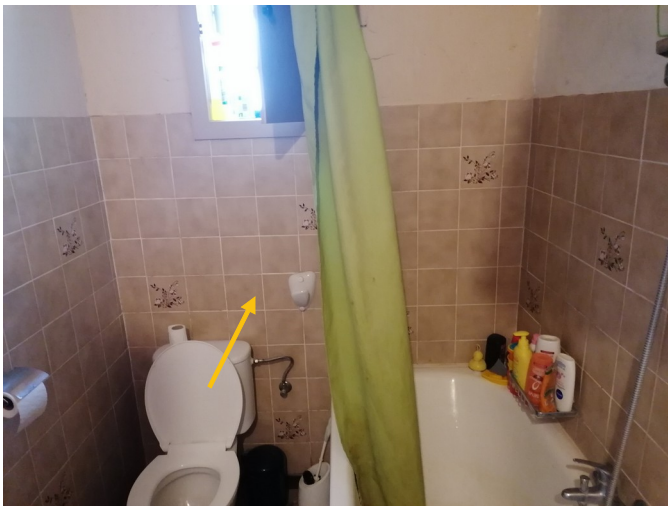
Tegellijm is niet inspecteerbaar. Mogelijks asbesthoudend.

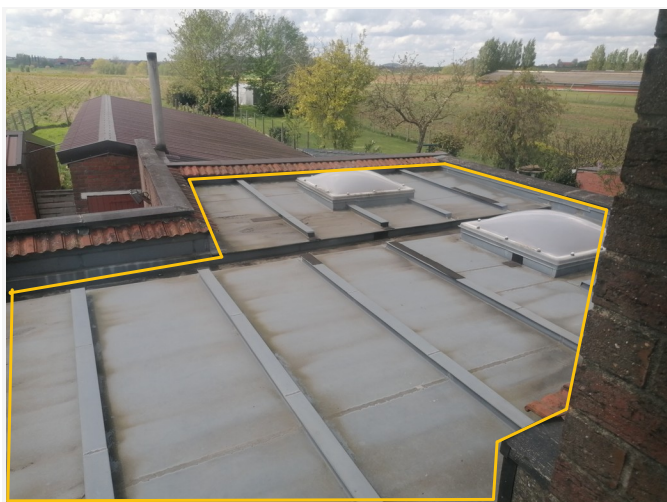
geen roofing aanwezig

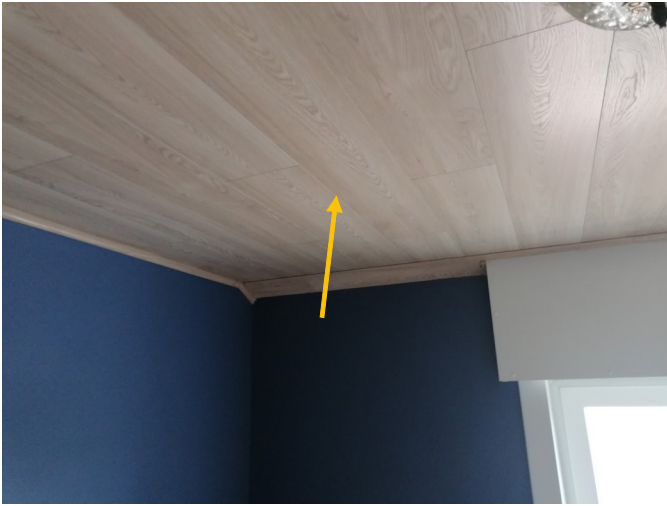
geen gepleisterde plafonds aanwezig

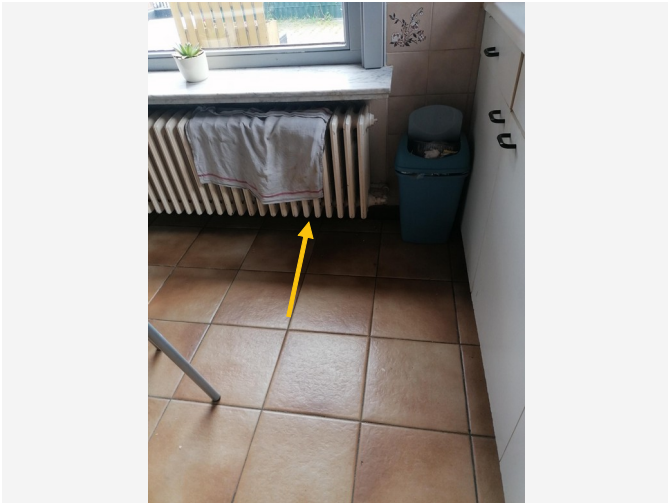
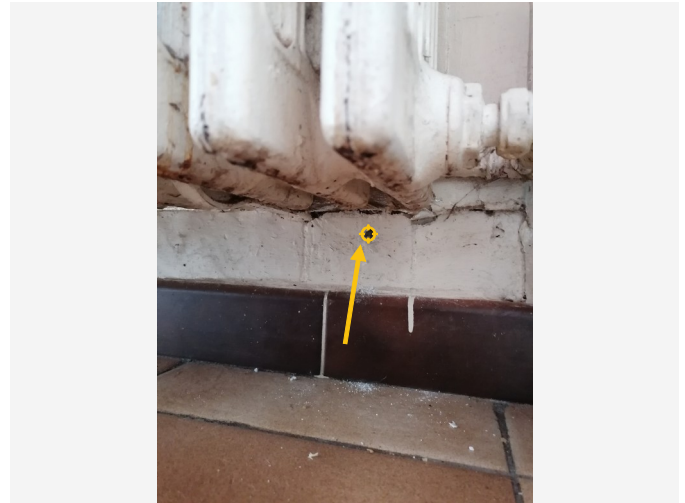
Geen asbest

#	Type	Referentie	Resultaat
11.1	Mengmonster	M1	Geen asbest

<b>Bindmiddel van materiaal</b>	Gips - kalk
<b>Gebondenheid op basis van bindmiddel</b>	Niet-hechtgebonden
<b>Hoeveelheid (oppervlakte - dikte - aantal)</b>	<ul style="list-style-type: none"> <li>• 190,00 m<sup>2</sup> - 1,00 cm - 1 stuk</li> </ul>
<b>Totaal volume</b>	1,90 m <sup>3</sup>
<b>Identificatiemethode</b>	Vaststelling met monstername
<b>Destructieve handeling voor identificatie</b>	Nee
<b>Opmerking</b>	stookplaats= gecementeerd. Geen pleisterwerk aanwezig. Geen staalname.
