Asbestinventarisatetest

de Selliersstraat 76, 1930 Zaventem

Attestnummer : 20240512-000043.000

Uitgegeven op : 12.05.2024

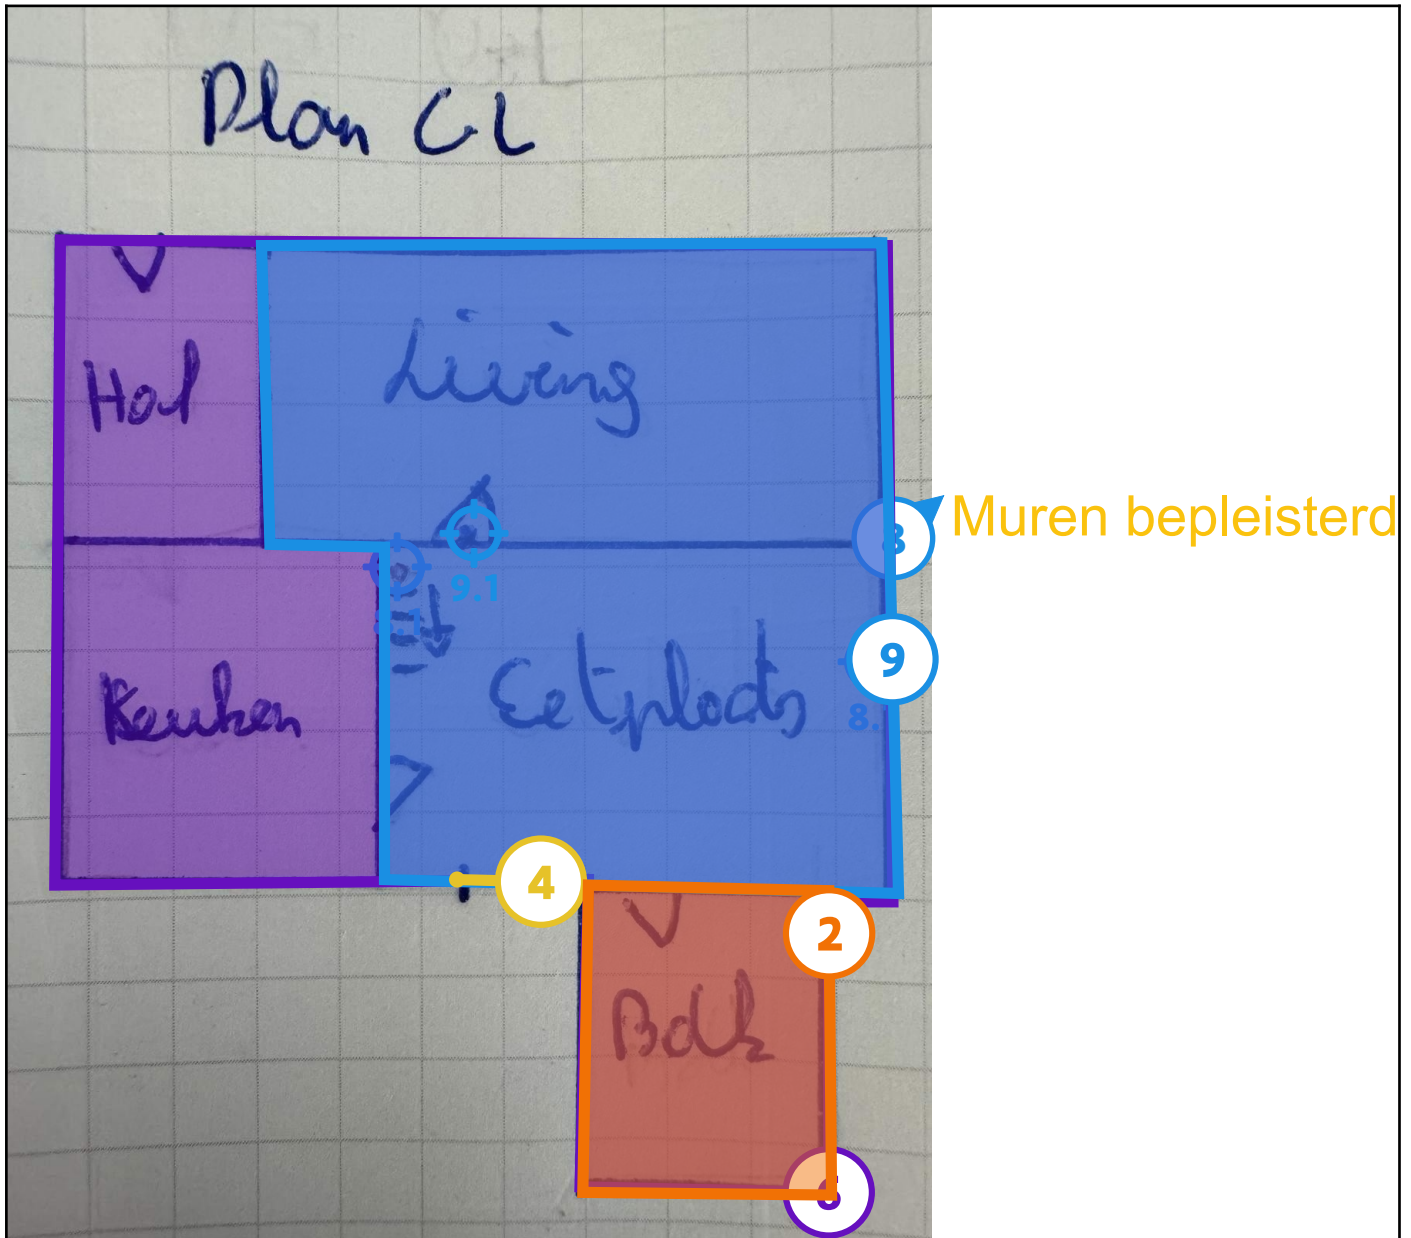
Plan 1.1: Plan Gelijkvloers

Beschrijving	Type	Actie
2. Golfplaten cement	Asbestmateriaal	Verwijderen
4. Massal venstertablet	Asbestmateriaal	Zorgvuldig beheren
6. Valse Plafonds	Advies	-
8. Pleister muren	Geen asbest	-

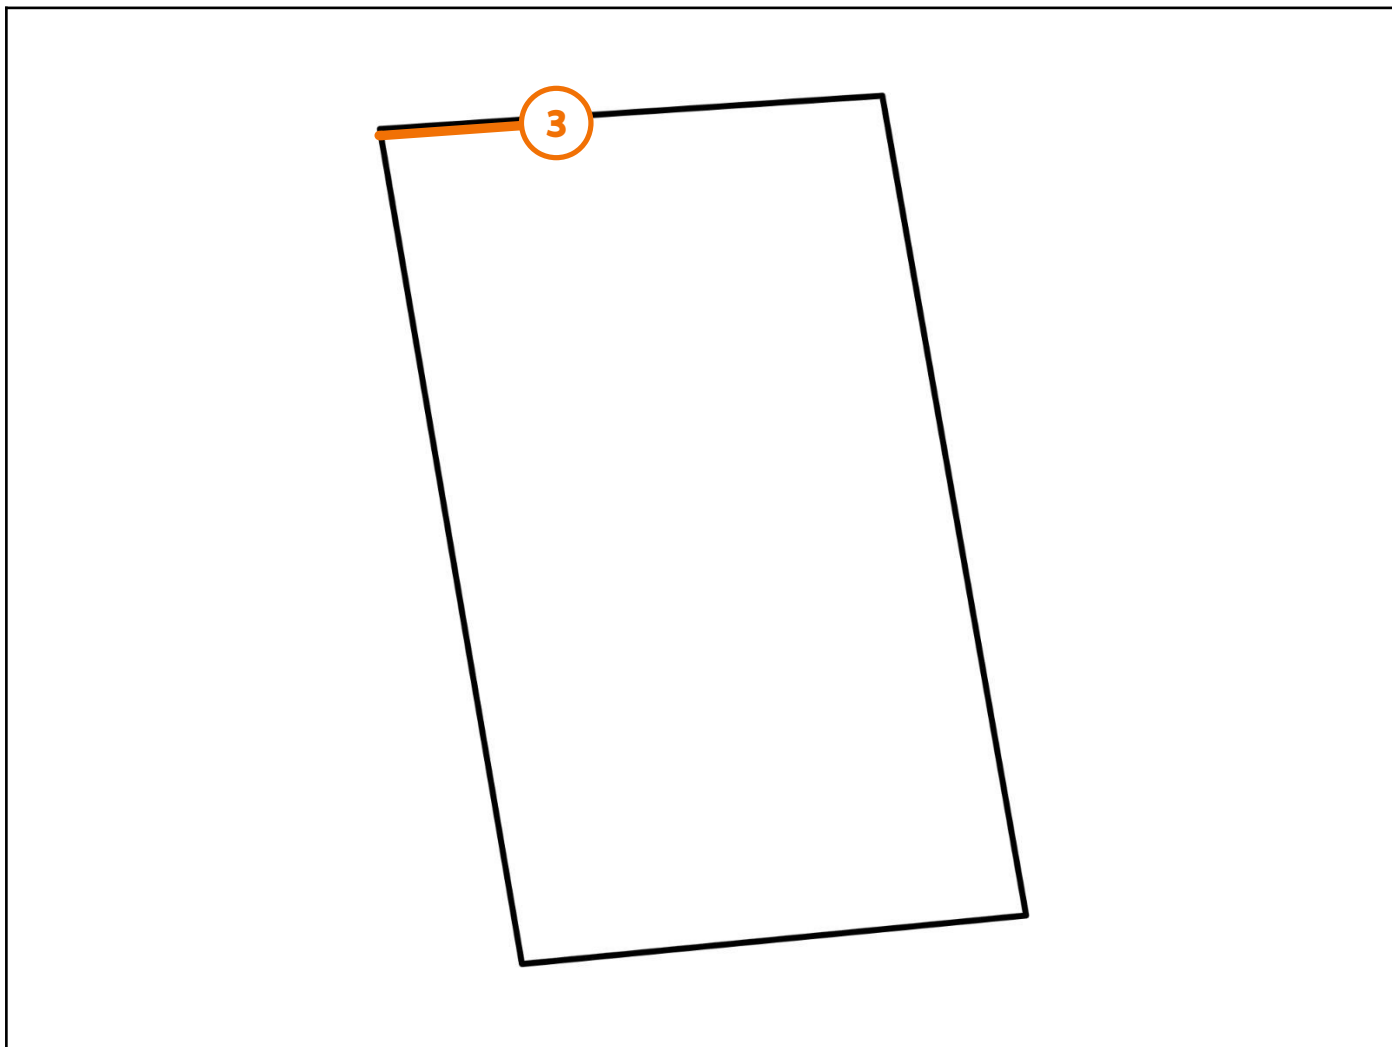
Plan 2.1: Tuinhuis plan

Beschrijving	Type	Actie
3. Asbestplaat tuinhuis achteraan tuin	Asbestmateriaal	Verwijderen

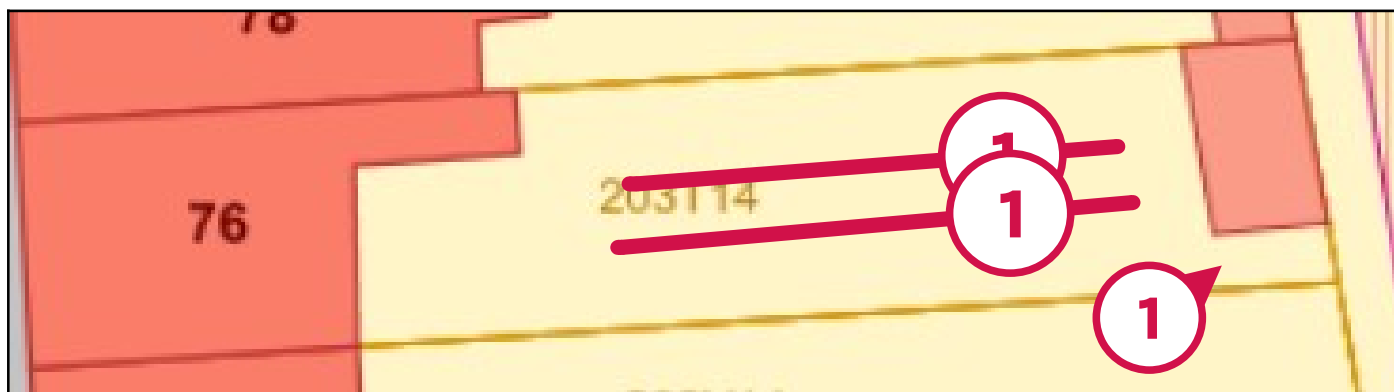
Plan 3.1: Vaststellingen buiten de constructies

Beschrijving	Type	Actie
1. Golfplaten afboording tuin	Asbestmateriaal	Dringend verwijderen

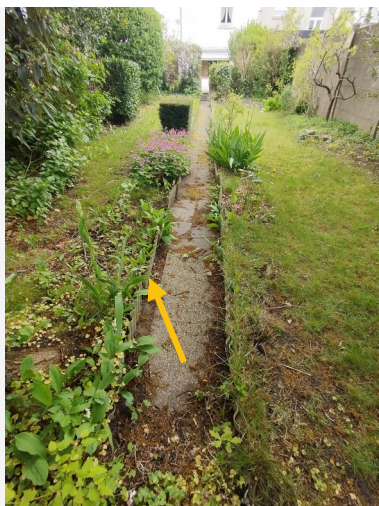
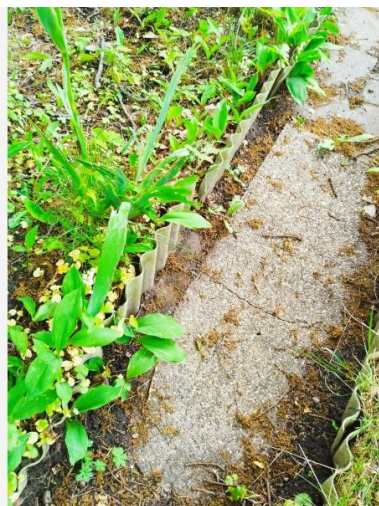
Het asbestmateriaal valt onder de mijlpaal van 2040.

Dringend verwijderen

Beschrijving	Golfplaten afboording tuin
Type afvalstof	Betreft stock-voorraad of gedemonteerde asbestmaterialen
Aanwezige resten	Er is nog een volledige afboording aanwezig in de tuin van ongeveer een 25 tal meter.
Omgeving	Buiten
Primaire drager	Bodem
Asbestmaterialen	<ul style="list-style-type: none">Dak- en gevelbekleding - Golfplaat
Bindmiddel van asbestmateriaal	Cement
Gebondenheid op basis van bindmiddel	Hecht
Hoeveelheid (gewicht - aantal)	<ul style="list-style-type: none">24,97 kg - 1 stuk
Totaal gewicht	24,97 kg
Eenvoudig bereikbaar	Ja
Identificatiemethode	Vaststelling zonder monsternamen

- Verwijder het asbestafval.

- Eenvoudige handelingen: mag via doe-het-zelf of door werknemer(s) met opleidingsattest eenvoudige handelingen
EH

Bij de gemeente of het plaatselijk containerpark kan je afsluitzakken opvragen om het afval dubbel te verpakken en het af te voeren als hechtgebonden materiaal naar het containerpark. Bescherm jezelf voldoende met de nodige PBM's (mondmasker FFP3, handschoenen, Tyvec, ...).

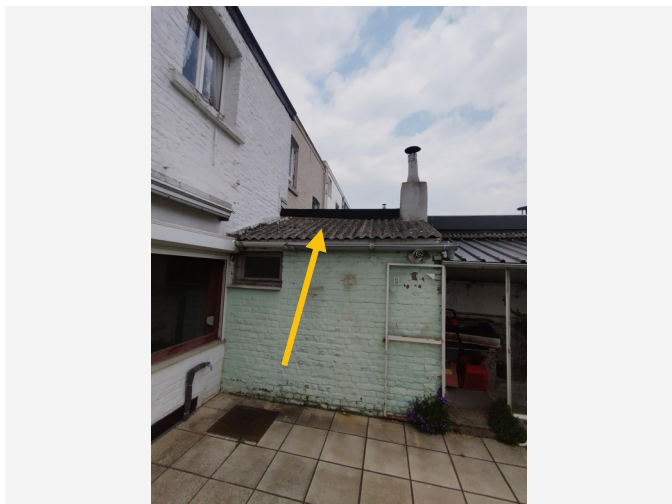
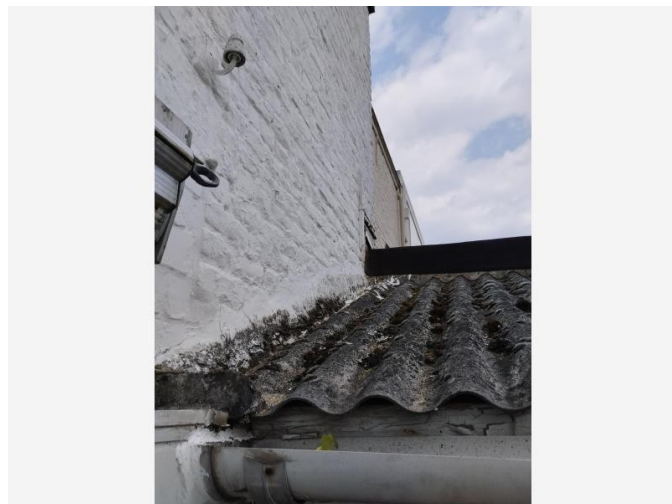
Het asbestmateriaal valt onder de mijlpaal van 2034.

Verwijderen

Reinigen/afschuren/ontmossen golfplaten (golfplaten mogen op geen enkele manier gereinigd of afgeschuurd worden. Totaalverbod sinds 27 april 2019)

Herstelwerkzaamheden zoals verwijderen van deels beschadigde golfplaten en vervangen door nieuwe platen kan aanleiding geven tot blootstelling, gebruik persoonlijke beschermingsmiddelen tijdens deze werken.

Eindbeoordeling materiaalrisico	Verhoogd materiaalrisico en/of verhoogde kans op vezelvrijgave
---------------------------------	--

Gebondenheid	Categorie 1: hechtgebonden in oorsprong
Asbestsoort (vezeltype)	Crocidoliet aanwezig
Asbestconcentratie	Laag (< 50%)
Afschermingsgraad van het gehele materiaal	Geheel of deels vrij aan de buitenlucht
Toestand van het materiaal	Matig beschadigd, matig verweerd

Beschrijving	Golfplaten cement
Omgeving	Buiten
Primaire drager	Schuin dak
Asbestmateriaal	Dak- en gevelbekleding - Golfplaat

- Verwijder dit asbestmateriaal zo snel mogelijk. Volg de toestand goed op.

- Eenvoudige handelingen: mag via doe-het-zelf of door werknemer(s) met opleidingsattest eenvoudige handelingen
Dragen van de nodige beschermingsmiddelen (mondmasker ffp3, handschoenen, tyvec). Indien mogelijk de ondervloer afdekken, golfplaten voorzichtig verwijderen, extra fixeren, niet breken, niet gooien, onmiddellijk verpakken of voorzichtig in container met asbest bag plaatsen. Indien golfplaten in slechte staat zijn en kans bestaat op breken: Eenvoudige handeling opgeleid personeel, alle werknemer(s) moeten wel beschikken over een opleidingsattest eenvoudige handelingen 8u

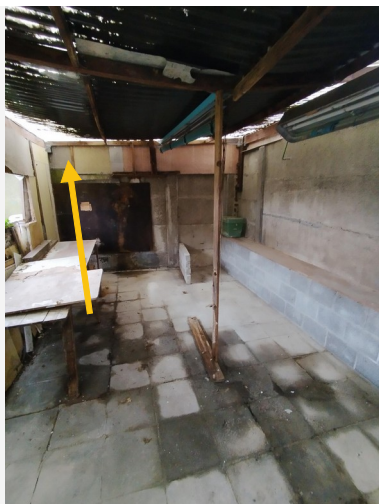
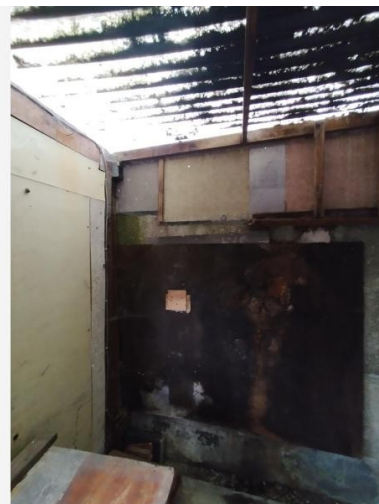
Het asbestmateriaal valt onder de mijlpaal van 2034.

Verwijderen

Eindbeoordeling materiaalrisico	Laag materiaalrisico en/of verlaagde kans op vezelvrijgave
---------------------------------	--

Gebondenheid	Categorie 1: hechtgebonden in oorsprong
Asbestsoort (vezeltype)	Crocidoliet aanwezig
Asbestconcentratie	Laag (< 50%)
Afschermingsgraad van het gehele materiaal	Geheel of deels vrij aan de buitenlucht
Toestand van het materiaal	Licht beschadigd, licht verweerd. Intact materiaal type Pical – asbestboard of categorie III 'gebondenheid'

Beschrijving	Asbestplaat tuinhuis achteraan tuin
Omgeving	Buiten
Primaire drager	Binnenwand
Asbestmateriaal	Dak- en gevelbekleding - Plaat
Bindmiddel van asbestmateriaal	Cement
Gebondenheid op basis van bindmiddel	Hecht
Hoeveelheid (oppervlakte - dikte - aantal)	• 0,40 m ² - 2,00 cm - 1 stuk
Totaal volume	0,008 m ³

- Verwijder dit asbestmateriaal zo snel mogelijk. Volg de toestand goed op.

- Eenvoudige handelingen: mag via doe-het-zelf of door werknemer(s) met opleidingsattest eenvoudige handelingen
EH via doe-het zelf Dragen van de nodige beschermingsmiddelen (mondmasker ffp3, handschoenen,tyvec). Indien mogelijk de ondervloer afdekken , plaat voorzichtig verwijderen, extra fixeren, niet breken, niet gooien, onmiddellijk verpakken of voorzichtig in container met asbest bag plaatsen.

Gebruik geen stortkokers.

Indien platen in slechte staat zijn en kans bestaat op breken : Eenvoudige handeling opgeleid personeel , alle werknemer(s) moeten wel beschikken over een opleidingsattest eenvoudige handelingen 8u

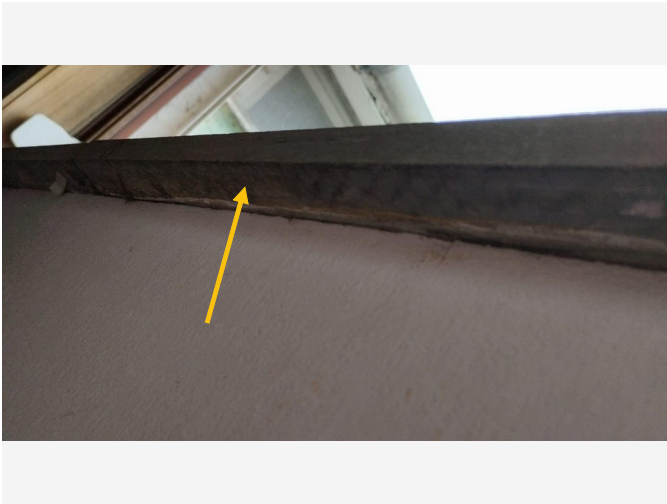
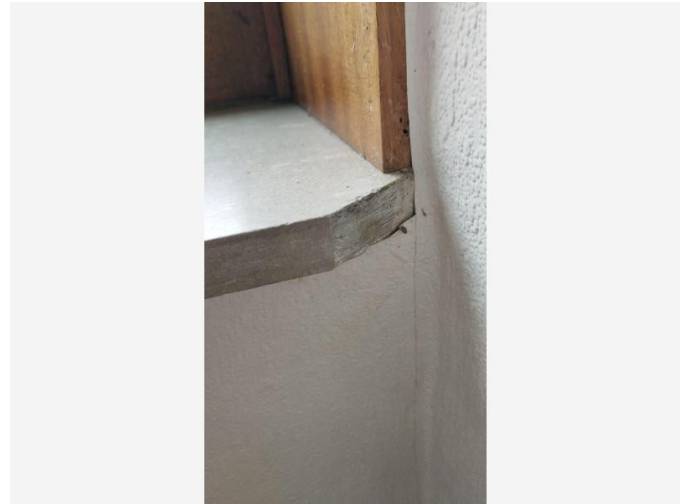
Het asbestmateriaal valt onder de mijlpaal van 2040.

Zorgvuldig beheren

Afgeschuren van de toepassing zal de blootstellingrisico's verhogen

Eindbeoordeling materiaalrisico	Zeer laag materiaalrisico en/of zeer lage kans op vezelvrijgave
---------------------------------	---

Gebondenheid	Categorie 1: hechtgebonden in oorsprong
Asbestsoort (vezeltype)	Alleen chrysotiel
Asbestconcentratie	Laag (< 50%)
Af schermingsgraad van het gehele materiaal	Geheel of deels (ook) vrij aan de binnenlucht
Toestand van het materiaal	Onbeschadigd, niet verweerd

Beschrijving	Massal venstertablet
Omgeving	Binnen
Primaire drager	Dakopening (raam, ...)
Asbestmateriaal	Plaat, paneel, tablet - Type Massal
Bindmiddel van asbestmateriaal	Cement
Gebondenheid op basis van bindmiddel	Hecht
Hoeveelheid (oppervlakte - dikte - aantal)	• 0,30 m ² - 4,00 cm - 1 stuk
Totaal volume	0,012 m ³

- Zorg voor een veilig beheer. Vermijd het beschadigen van het asbestmateriaal. Controleer de toestand jaarlijks op wijzigingen.

- Eenvoudige handelingen: mag via doe-het-zelf of door werknemer(s) met opleidingsattest eenvoudige handelingen
De dorpels of tabletten kunnen voorzichtig losgebeiteld worden, extra bevochtigen om stof te voorkomen + dragen van de nodige beschermingsmiddelen (mondmasker ffp3, handschoenen, tyvec) verpakken in plastic folie en afvoeren naar het containerpark als hechtgebonden asbestafval.

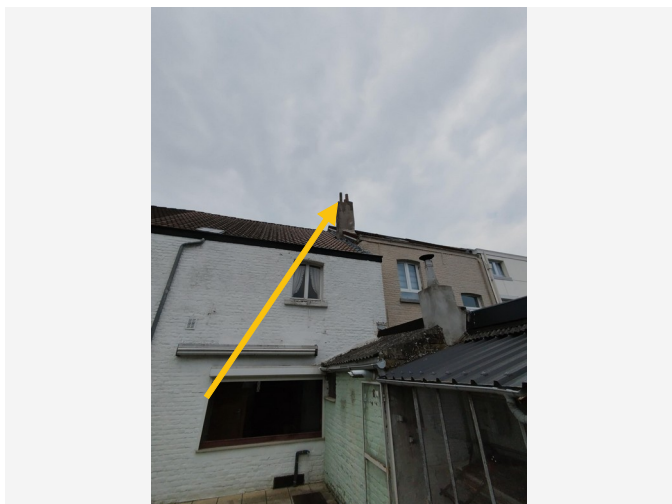
Er is een verdachte schouwbus aanwezig. Het is niet zeker van wie deze schouwbus is vandaar dat deze word vermeld in een adviesfiche.

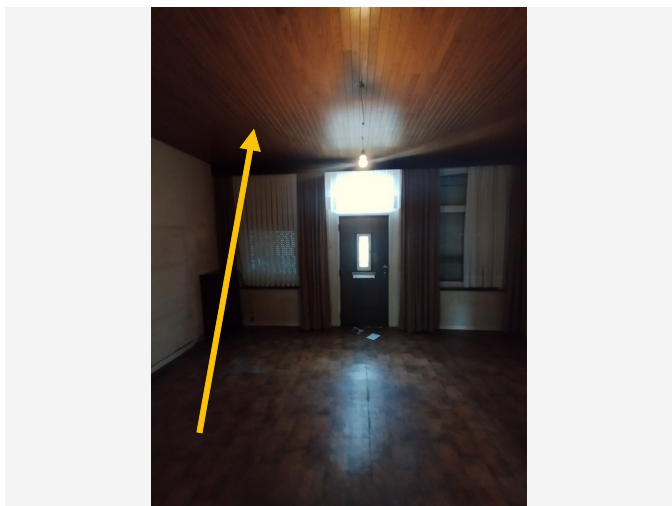
Alle plafonds zijn vals.

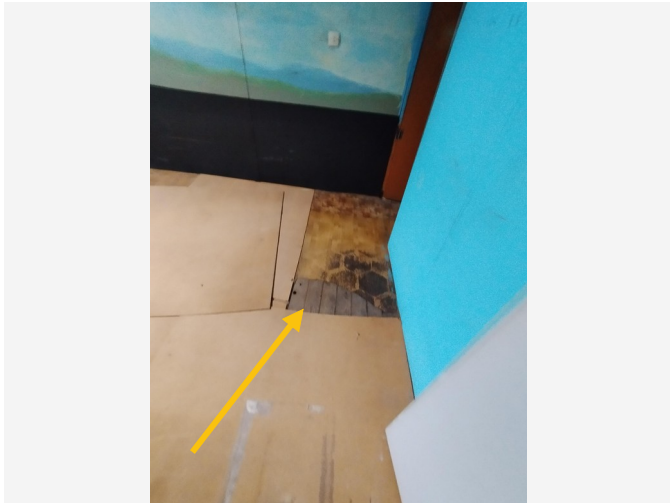
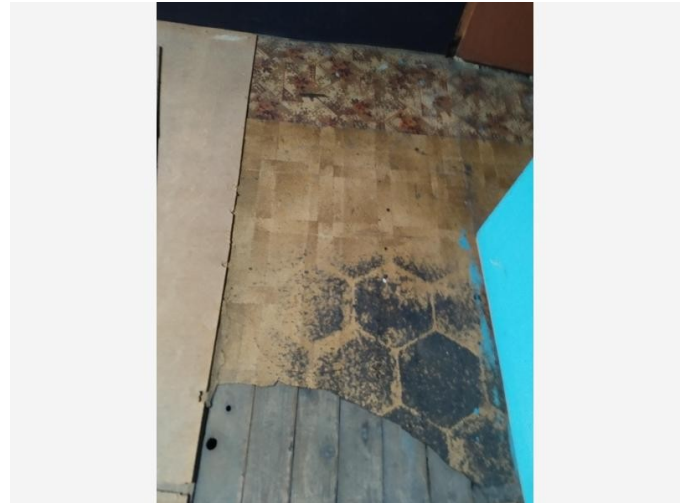
Geen asbest

#	Type	Referentie	Resultaat
7.1	Puntmonster	3	Geen asbest

Beschrijving	Vinyl Spk 4
Omgeving	Binnen
Primaire drager	Vloer
Bindmiddel van materiaal	Kunststof of -hars

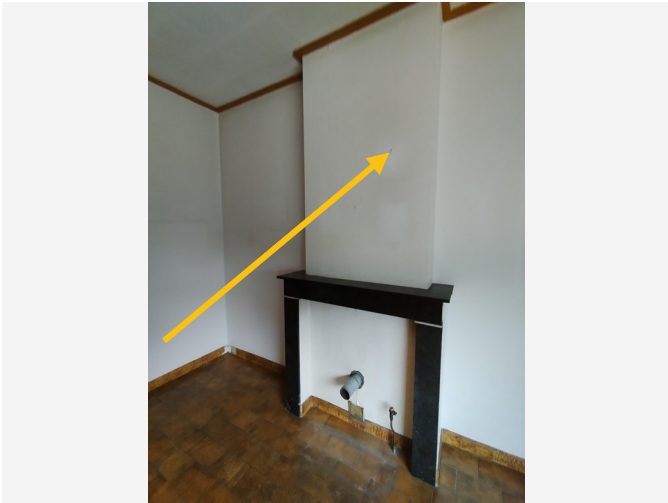
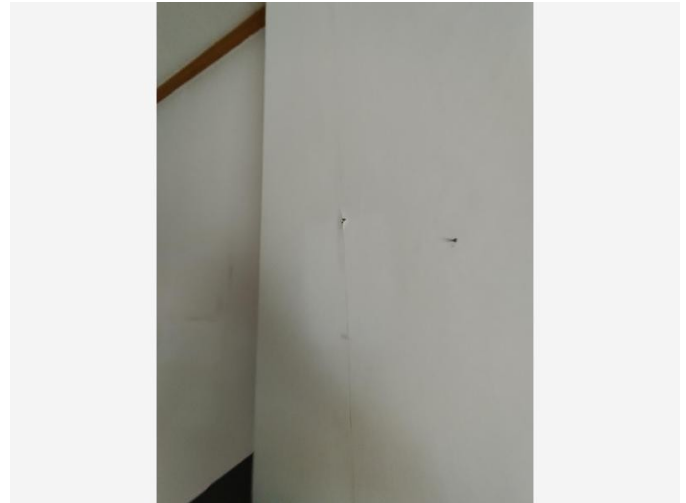
Geen asbest

#	Type	Referentie	Resultaat
8.1	Mengmonster	1	Geen asbest

Beschrijving	Pleister muren
Omgeving	Binnen
Primaire drager	Binnenwand
Bindmiddel van materiaal	Gips - kalk

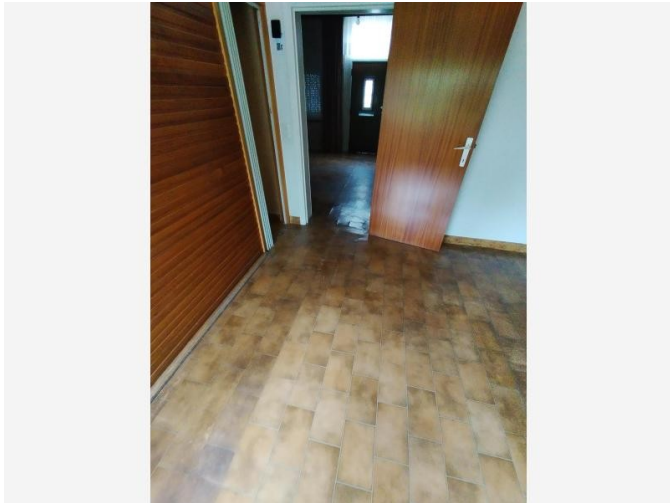
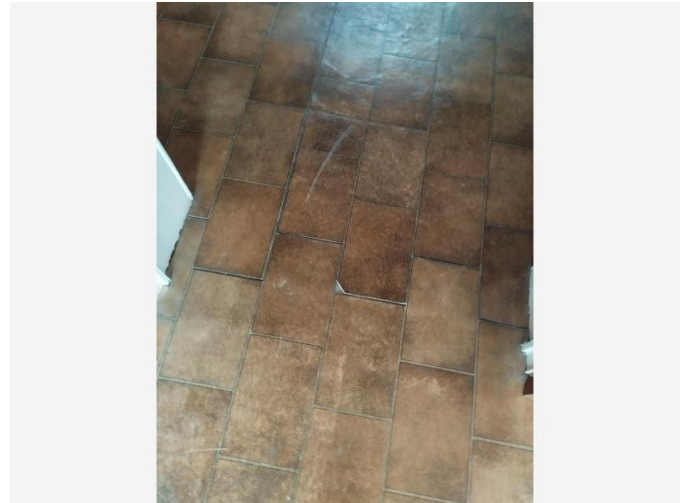
Geen asbest

#	Type	Referentie	Resultaat
9.1	Mengmonster	2	Geen asbest

Beschrijving	Vinyl eetplaats + woonkamer
Omgeving	Binnen
Primaire drager	Vloer
Bindmiddel van materiaal	Kunststof of -hars
