Asbestinventarisatetest

Weerstandersstraat 17, 1981 Zemst

Attestnummer : 20240411-000391.000

Uitgegeven op : 11.04.2024

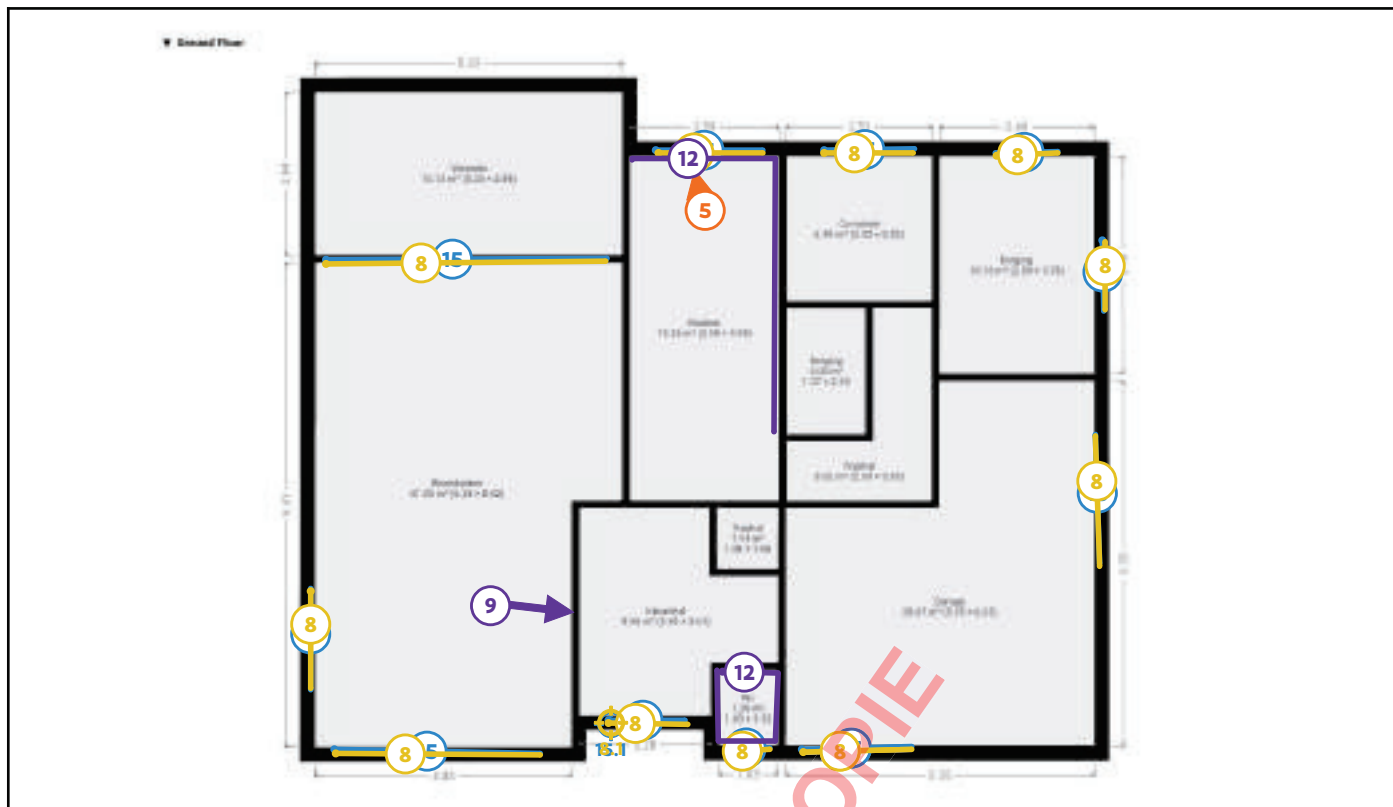
Plan 1.3: Grondplan +0

Beschrijving	Type	Actie
5. Coating - Spoelbak keuken	Asbestmateriaal	Verwijderen
8. Kit - ramen/metselwerk exterieur	Asbestmateriaal	Zorgvuldig beheren
8.1 Code: 87864 - 4	Puntmonster	-
9. Vernieuwde koord (Kachel)	Advies	-
12. Onderliggende lagen - Keuken/WC	Advies	-
15. Kit - Raamprofiel/glas exterieur	Geen asbest	-
15.1 Code: 87864 - 3	Puntmonster	-

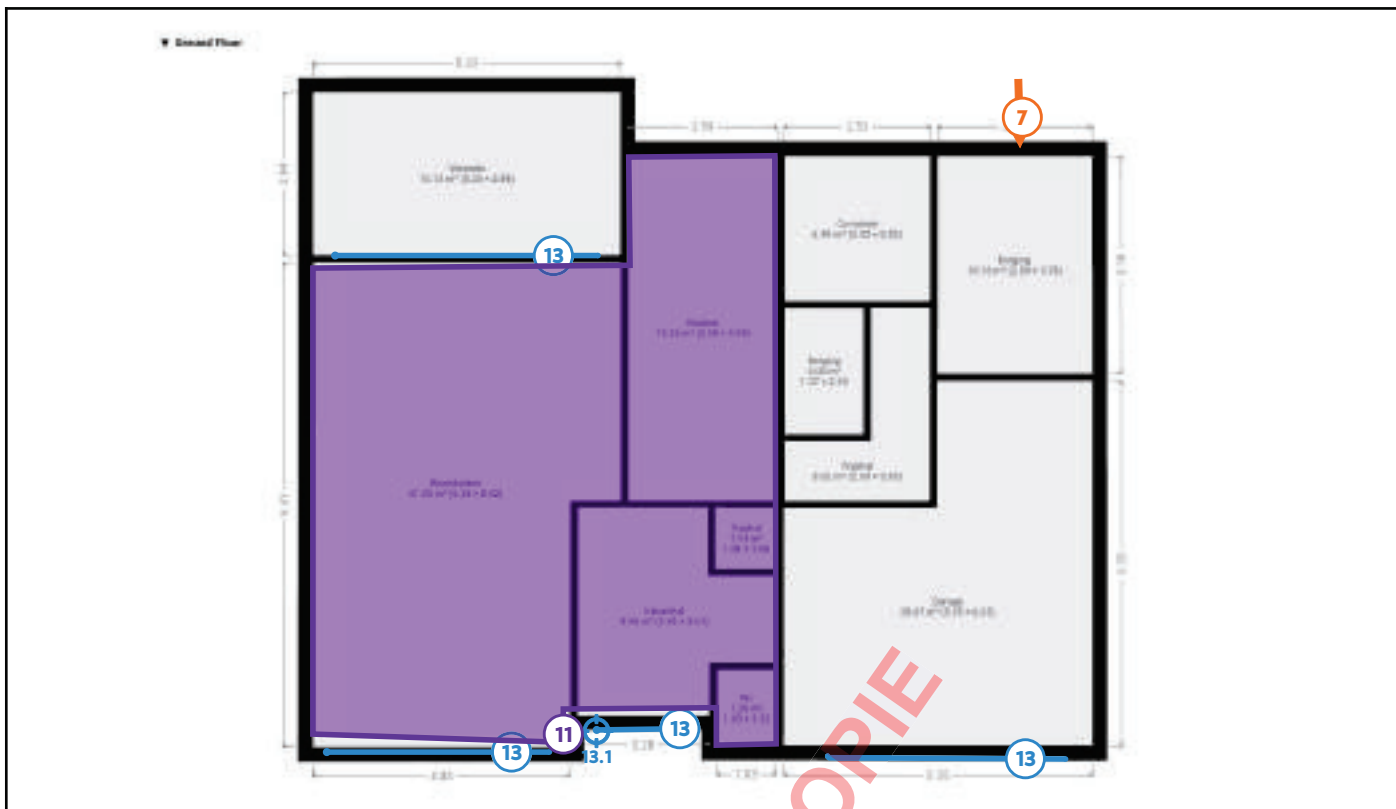
Plan 1.4: Grondplan +0

Beschrijving	Type	Actie
7. Plaat - achterdeur	Asbestmateriaal	Verwijderen
11. Verlaagde plafonds	Advies	-
13. Crépi - Gevel	Geen asbest	-
13.1 Code: 87864 - 5	Mengmonster	-

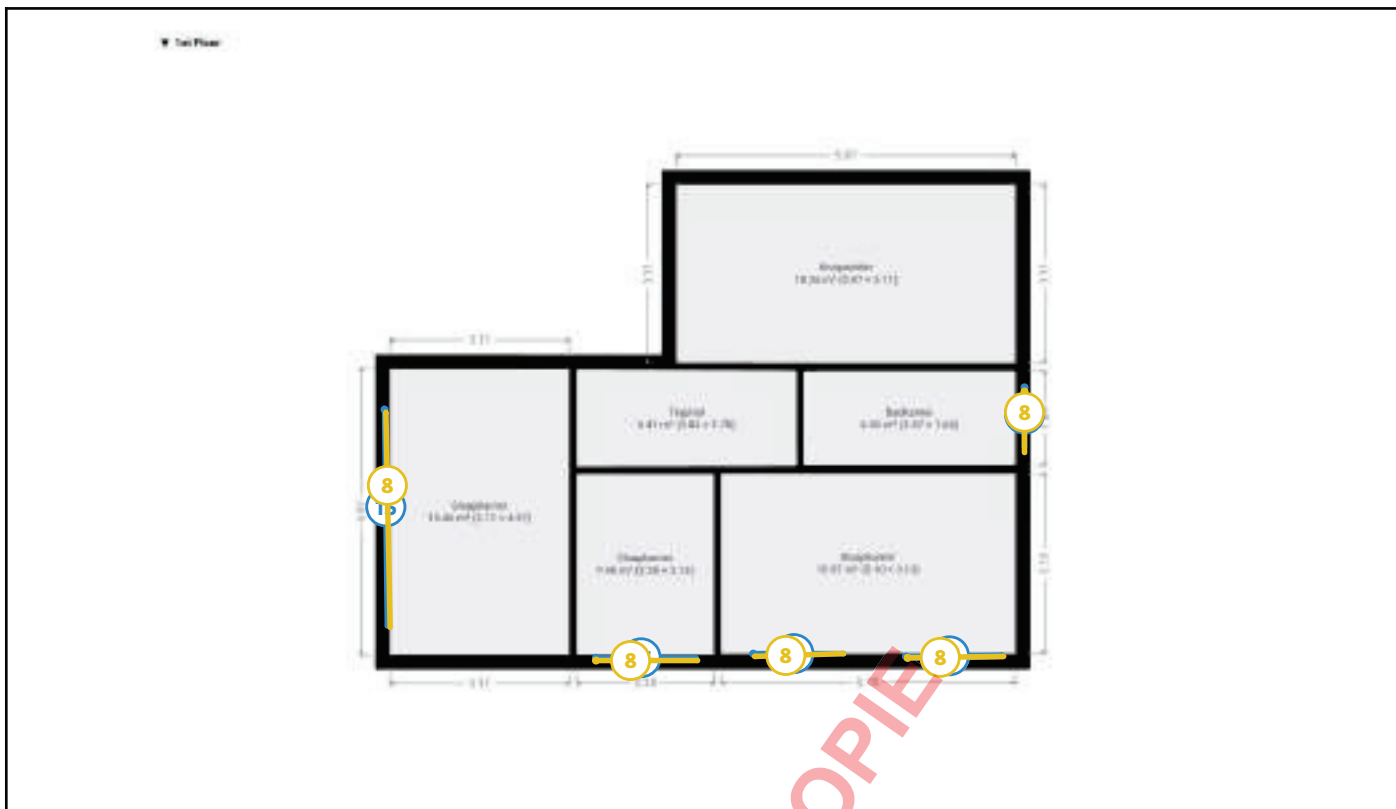
Plan 1.6: Grondplan +1

Beschrijving	Type	Actie
8. Kit - ramen/metselwerk exterieur	Asbestmateriaal	Zorgvuldig behandelen
15. Kit - Raamprofiel/glas exterieur	Geen asbest	-

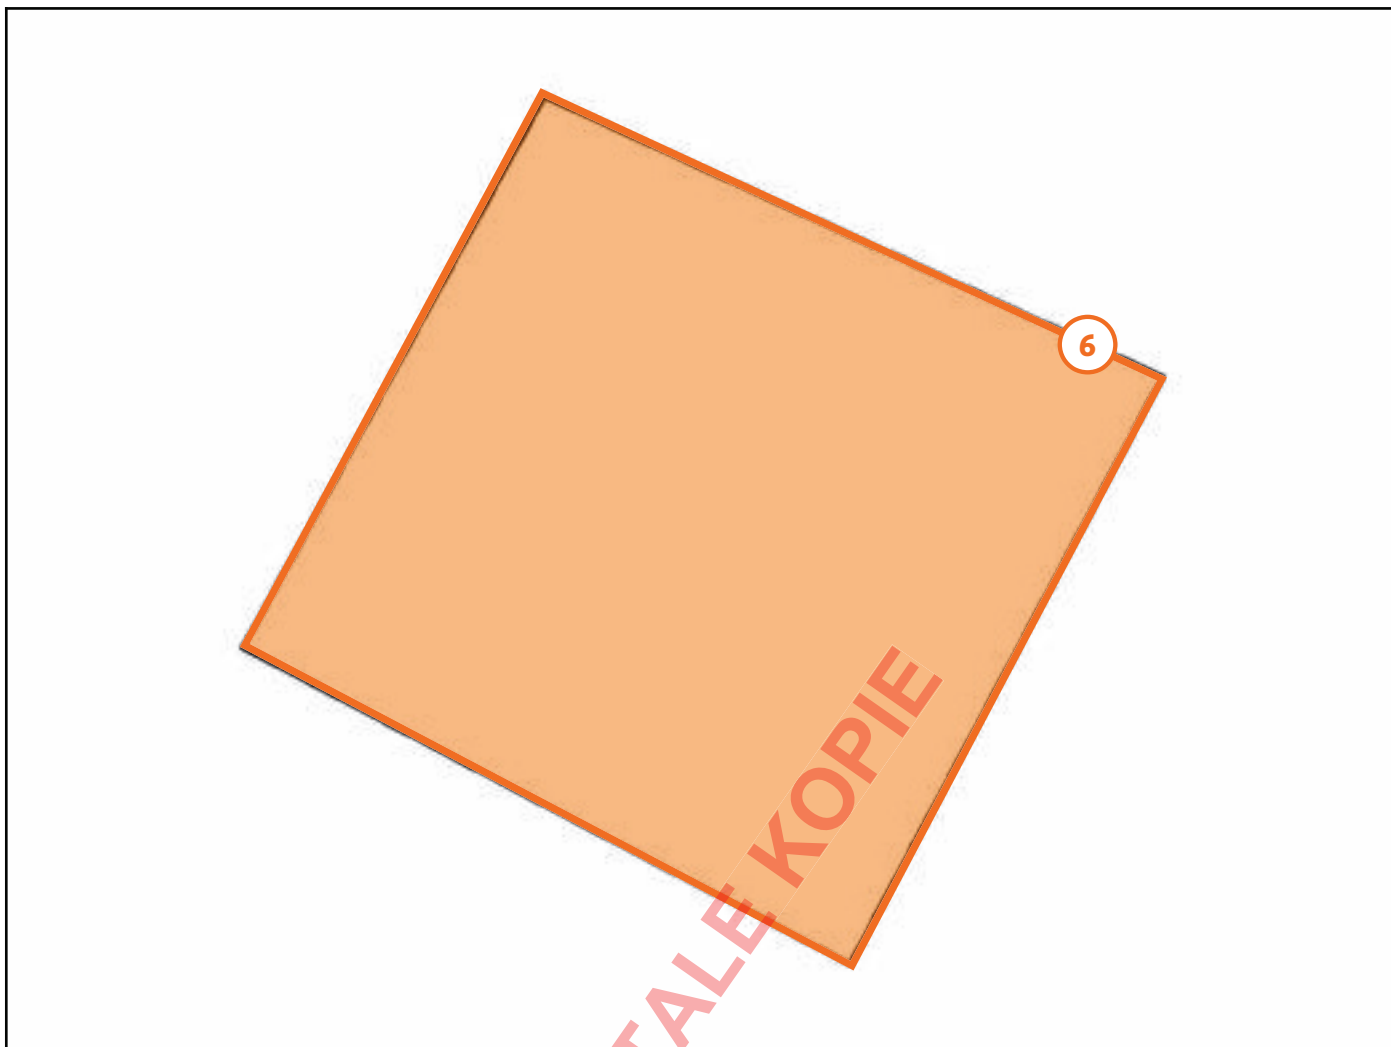
Plan 2.1: Constructie plan

Beschrijving	Type	Actie
6. Leien - Dak Tuinberging	Asbestmateriaal	Verwijderen

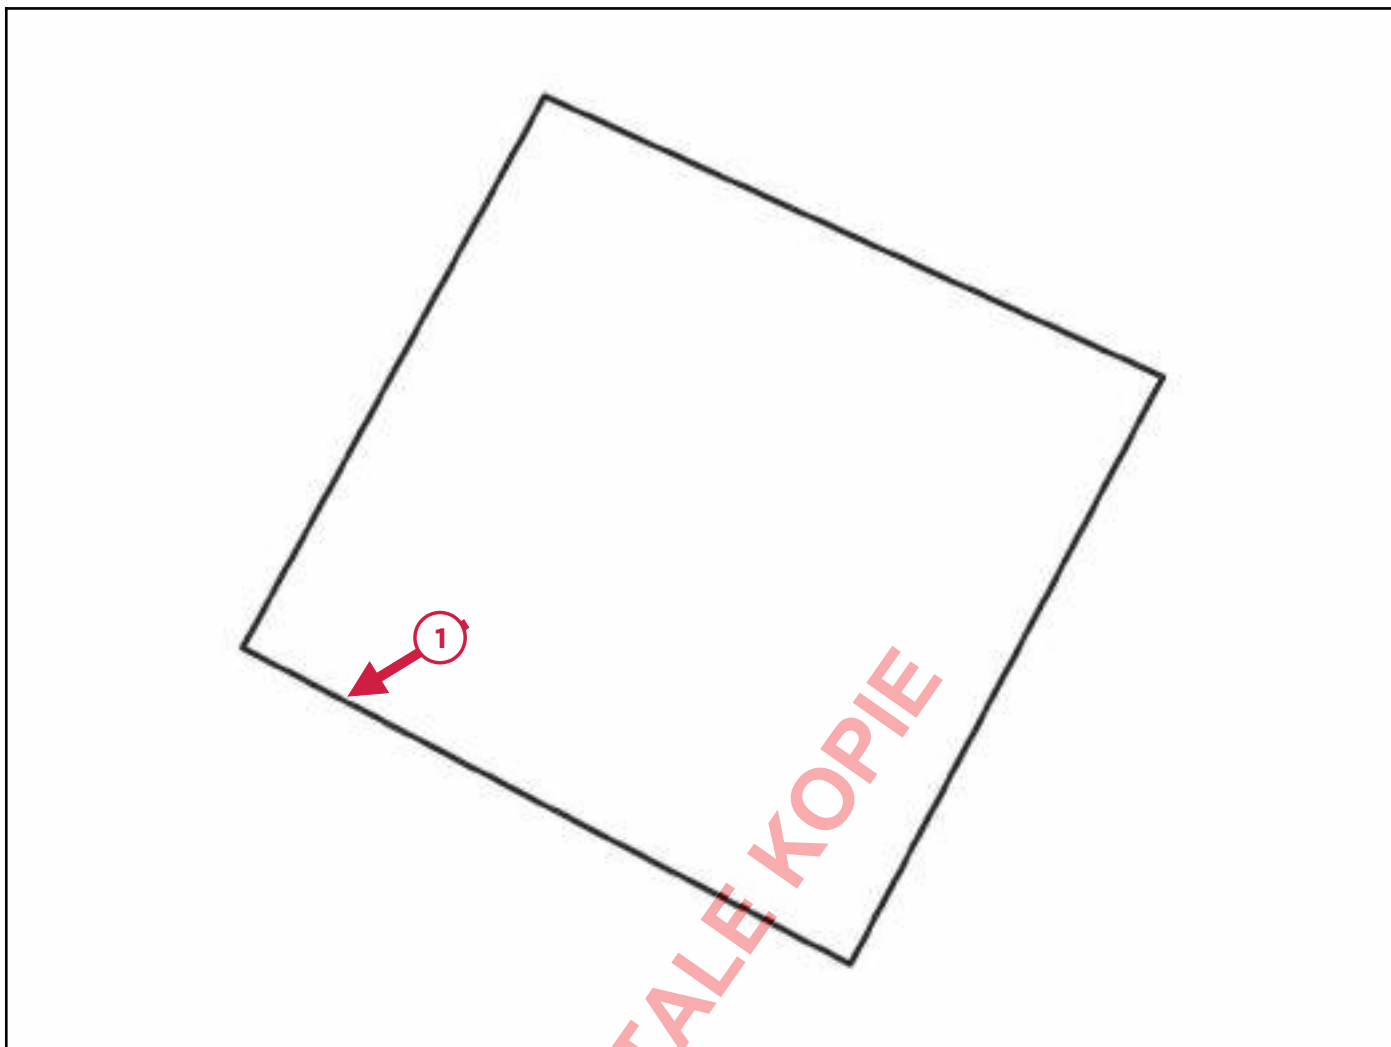
Plan 2.2: Tuinberging plan

Beschrijving	Type	Actie
1. Lei - Tuinhuis	Asbestmateriaal	Dringend verwijderen

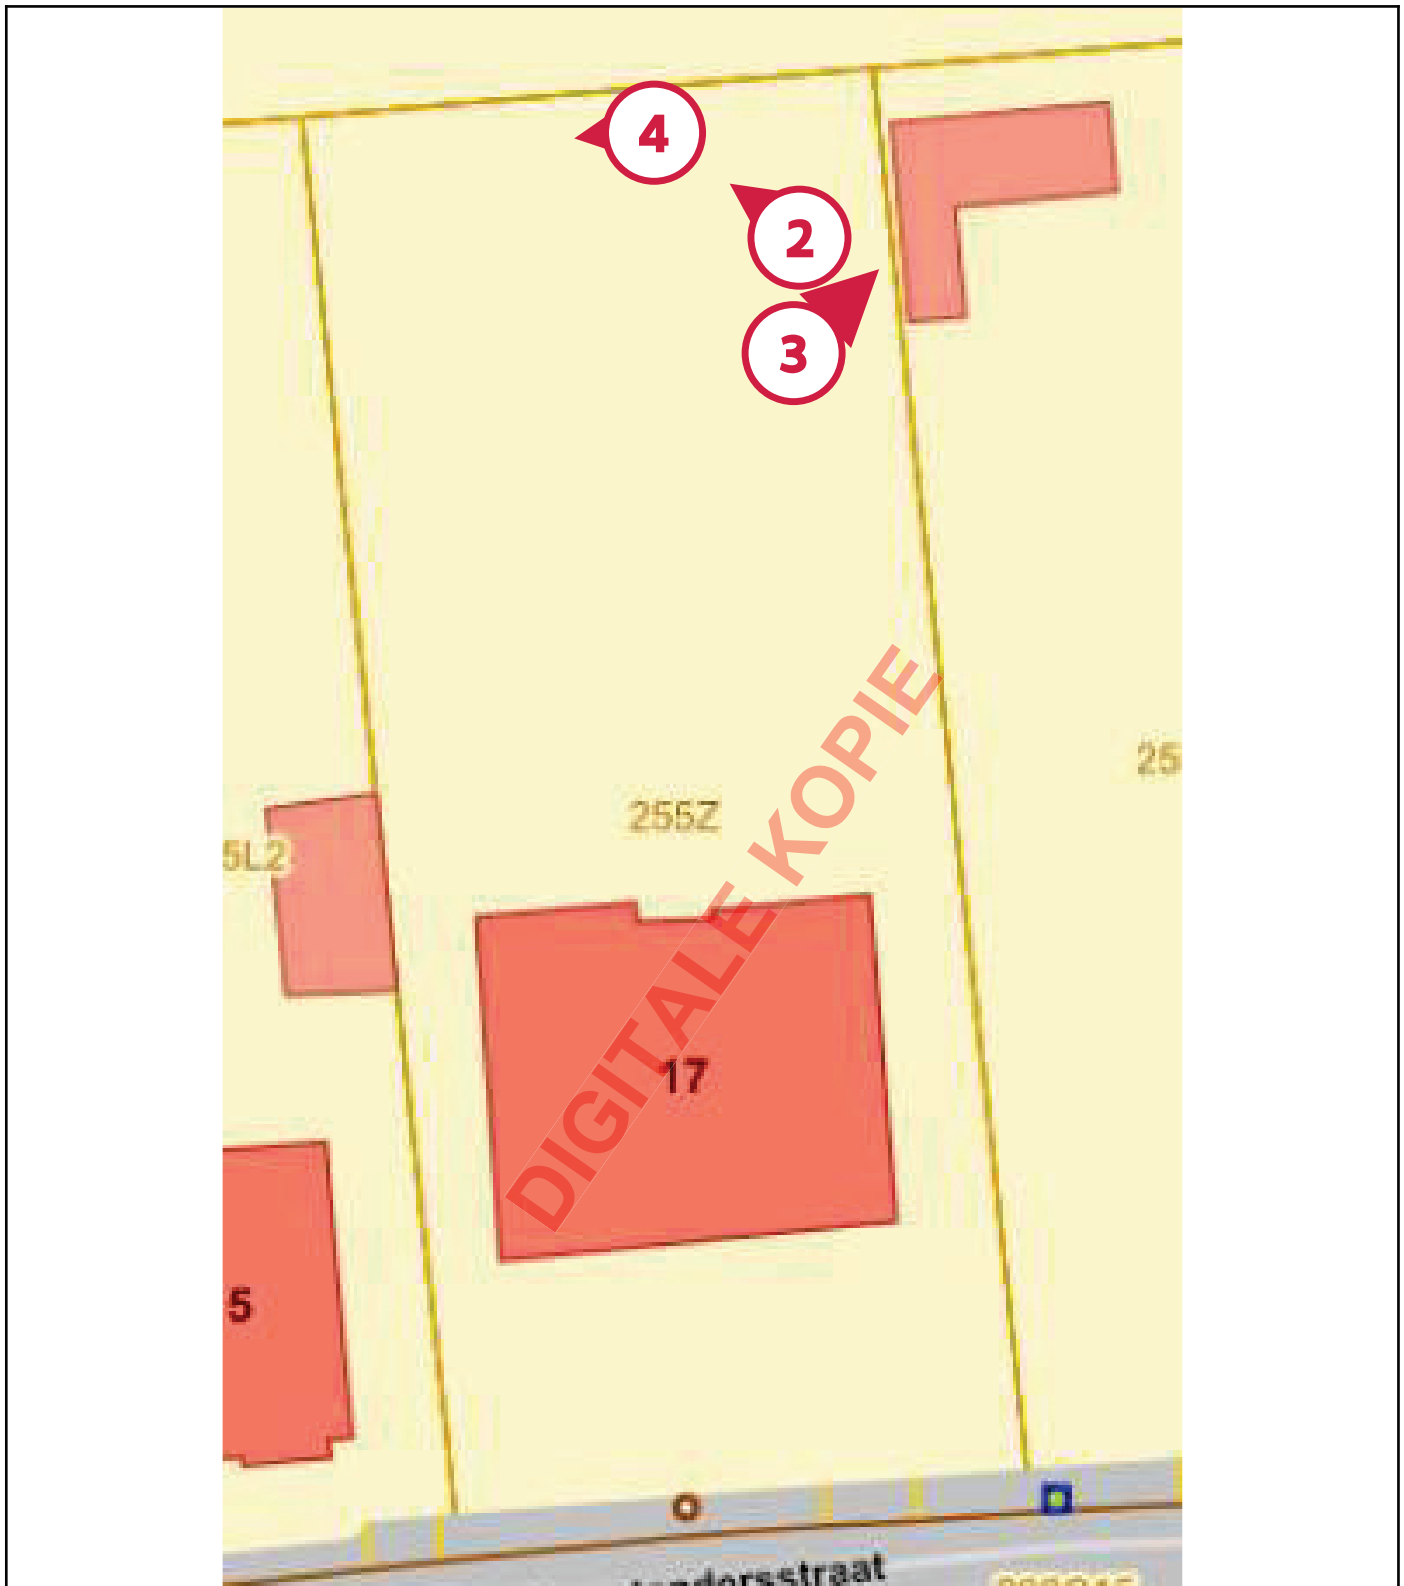
Plan 3.1: Vaststellingen buiten de constructies

2. Daknok	Asbestmateriaal	Dringend verwijderen
3. Asbestcement buis	Asbestmateriaal	Dringend verwijderen
4. Asbestcement buis	Asbestmateriaal	Dringend verwijderen

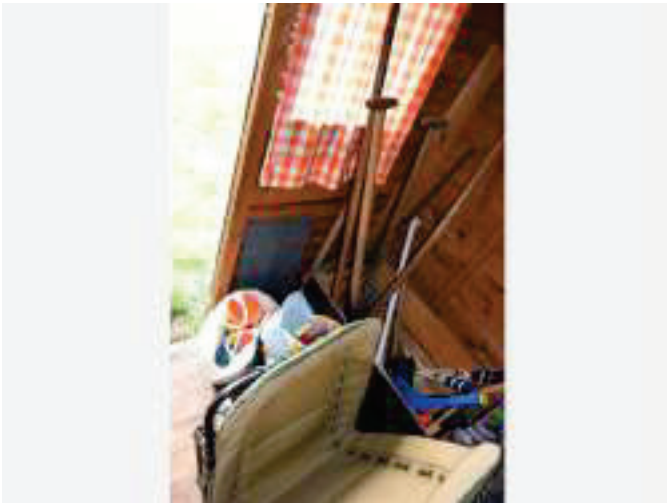
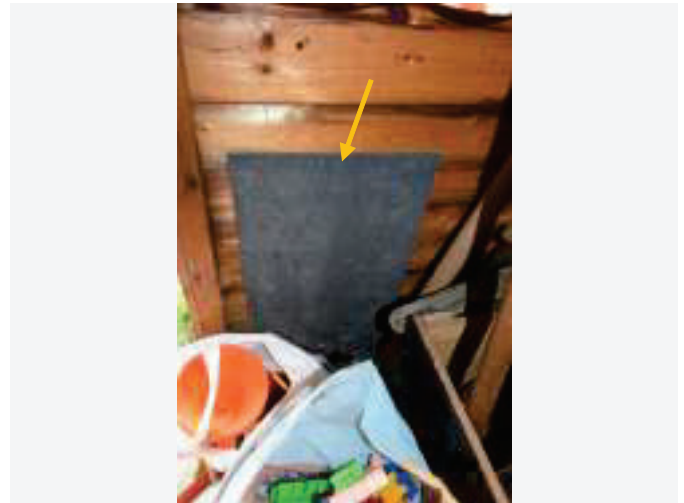
Het asbestmateriaal valt onder de mijlpaal van 2040.

Beschrijving	Lei - Tuinhuis
Type afvalstof	Betreft stock-voorraad of gedemonteerde asbestmaterialen
Aanwezige resten	Geen resten aanwezig
Omgeving	Binnen
Primaire drager	Gedemonteerd of buitengebruik gesteld materiaal
Asbestmaterialen	• Dak- en gevelbekleding - Lei, shingle
Bindmiddel van asbestmateriaal	Cement
Gebondenheid op basis van bindmiddel	Hecht
Hoeveelheid (gewicht - aantal)	• 1,00 kg - 1 stuk
Totaal gewicht	1,00 kg
Eenvoudig bereikbaar	Ja

Dringend verwijderen

- Verwijder het asbestafval.

- Eenvoudige handelingen: mag via doe-het-zelf of door werknemer(s) met opleidingsattest eenvoudige handelingen
- Intact:

In binnenruimtes mag u alleen hechtgebonden asbest verwijderen dat niet beschadigd is. Dat betekent dat het materiaal volledig intact is en er geen vrije asbestvezels zichtbaar zijn. Opgelet: ook tijdens het verwijderen moet het asbest intact blijven. Bijgevolg dient men de toepassing dus te verwijderen zonder te breken of schade toe te brengen (In hun geheel). Indien dit niet mogelijk is mag je de asbest-toepassing niet zelf verwijderen en dien je een erkend verwijderaar aan te spreken.

Draag steeds de nodige beschermingsmiddelen (Minimaal een FFP3 mondkapje of (half)gelaatsmasker met P3-filter en wegwerphandschoenen). Draag veiligheidsschoenen/bril/helm/wegwerp-overall (Minimaal Cat III type 5/6), indien noodzakelijk.

Bevochtig/fixeer het materiaal voor de verwijdering en sla het nadien op in een gesloten dubbele verpakking met asbeststicker. Contacteer uw recyclagepark voor een correcte inlevering of schakel een erkend verwijderaar in.

Verwijder de materialen één voor één bij voorkeur manueel. Handwerktuigen of in laatste instantie traagdraaiend gereedschap kunnen ook gebruikt worden.

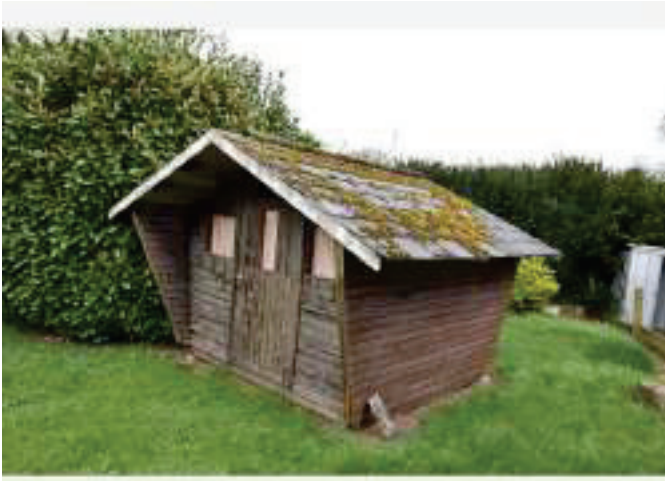
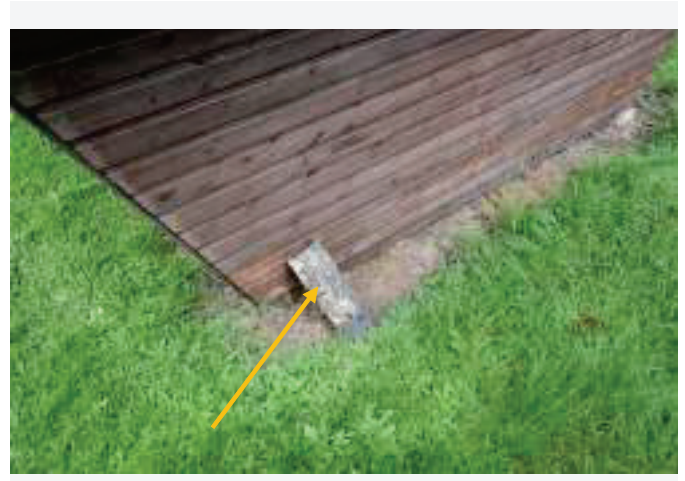
Het asbestmateriaal valt onder de mijlpaal van 2040.

Beschrijving	Daknok
Type afvalstof	Betreft stock-voorraad of gedemonteerde asbestmaterialen
Aanwezige resten	Geen resten aanwezig
Omgeving	Buiten
Primaire drager	Gedemonteerd of buitengebruik gesteld materiaal
Asbestmaterialen	• Dak- en gevelbekleding - Nok, windveer, boeiboord
Bindmiddel van asbestmateriaal	Cement
Gebondenheid op basis van bindmiddel	Hecht
Hoeveelheid (gewicht - aantal)	• 1,00 kg - 1 stuk
Totaal gewicht	1,00 kg

Dringend verwijderen

- Verwijder het asbestafval.

- Eenvoudige handelingen: mag via doe-het-zelf of door werknemer(s) met opleidingsattest eenvoudige handelingen
 - Intact en verweerd:

Bevindt het asbest zich buiten uw woning of gebouw? Dan mag u de volgende toepassingen zelf wegnemen:

- Hechtgebonden asbest dat niet beschadigd is.
- Hechtgebonden asbest dat wel beschadigd is en waarbij er vrije asbestvezels zichtbaar zijn.
- Een beschadigde toepassing of asbest in slechte staat kan makkelijk verder breken of vergruizen. Er

U mag bijgevolg enkel beschadigd of verweerd asbest verwijderen indien: de toepassing niet verder beschadigd raakt of vergruist en er niemand anders in de buurt is.

Draag steeds de nodige beschermingsmiddelen (Minimaal een FFP3 mondmasker of (half)gelaatsmasker met P3-filter en wegwerphandschoenen). Draag veiligheidsschoenen/bril/helm/wegwerp-overall (Minimaal Cat III type 5/6), indien noodzakelijk.

Bevochtig/fixeer het materiaal voor de verwijdering en sla het nadien op in een gesloten dubbele verpakking met asbeststicker. Contacteer uw recyclagepark voor een correcte inlevering of schakel een erkend verwijderaar in.

Verwijder de materialen één voor één bij voorkeur manueel. Handwerktuigen of in laatste instantie traagdraaiend gereedschap kunnen ook gebruikt worden.

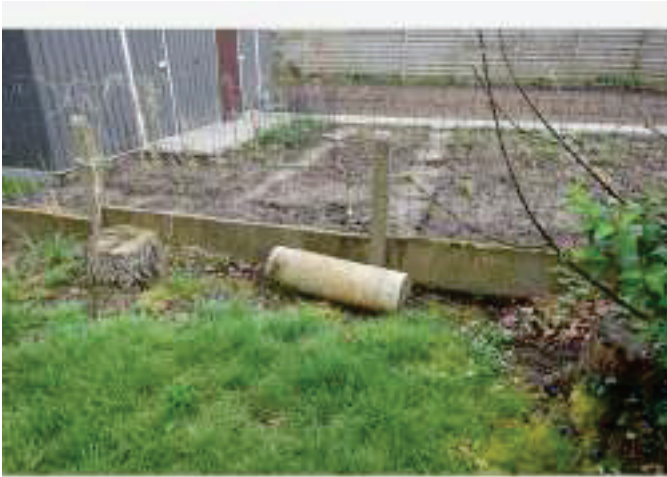
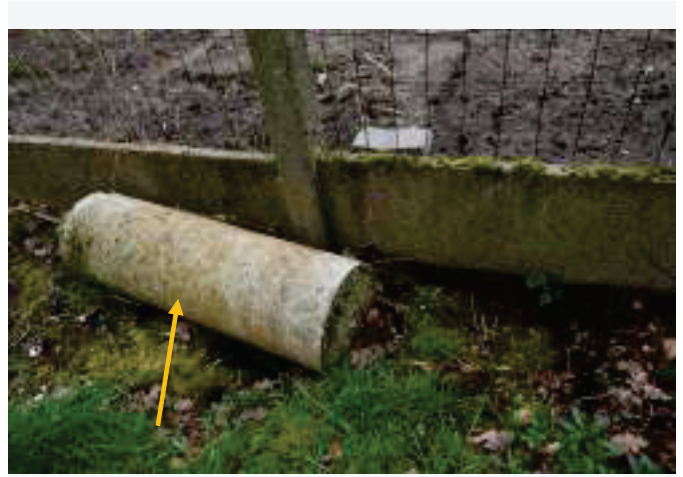
Het asbestmateriaal valt onder de mijlpaal van 2040.

Beschrijving	Asbestcement buis
Type afvalstof	Betreft stock-voorraad of gedemonteerde asbestmaterialen
Aanwezige resten	Geen resten aanwezig
Omgeving	Buiten
Primaire drager	Gedemonteerd of buitengebruik gesteld materiaal
Asbestmaterialen	• Verloren bekisting - Buis, koker
Bindmiddel van asbestmateriaal	Cement
Gebondenheid op basis van bindmiddel	Hecht
Hoeveelheid (gewicht - aantal)	• 10,00 kg - 1 stuk
Totaal gewicht	10,00 kg

Dringend verwijderen

- Verwijder het asbestafval.

- Eenvoudige handelingen: mag via doe-het-zelf of door werknemer(s) met opleidingsattest eenvoudige handelingen
 - Intact en verweerd:

Bevindt het asbest zich buiten uw woning of gebouw? Dan mag u de volgende toepassingen zelf wegnemen:

- Hechtgebonden asbest dat niet beschadigd is.
- Hechtgebonden asbest dat wel beschadigd is en waarbij er vrije asbestvezels zichtbaar zijn.
- Een beschadigde toepassing of asbest in slechte staat kan makkelijk verder breken of vergruizen. Er

U mag bijgevolg enkel beschadigd of verweerd asbest verwijderen indien: de toepassing niet verder beschadigd raakt of vergruist en er niemand anders in de buurt is.

Draag steeds de nodige beschermingsmiddelen (Minimaal een FFP3 mondmasker of (half)gelaatsmasker met P3-filter en wegwerphandschoenen). Draag veiligheidsschoenen/bril/helm/wegwerp-overall (Minimaal Cat III type 5/6), indien noodzakelijk.

Bevochtig/fixeer het materiaal voor de verwijdering en sla het nadien op in een gesloten dubbele verpakking met asbeststicker. Contacteer uw recyclagepark voor een correcte inlevering of schakel een erkend verwijderaar in.

Verwijder de materialen één voor één bij voorkeur manueel. Handwerktuigen of in laatste instantie traagdraaiend gereedschap kunnen ook gebruikt worden.

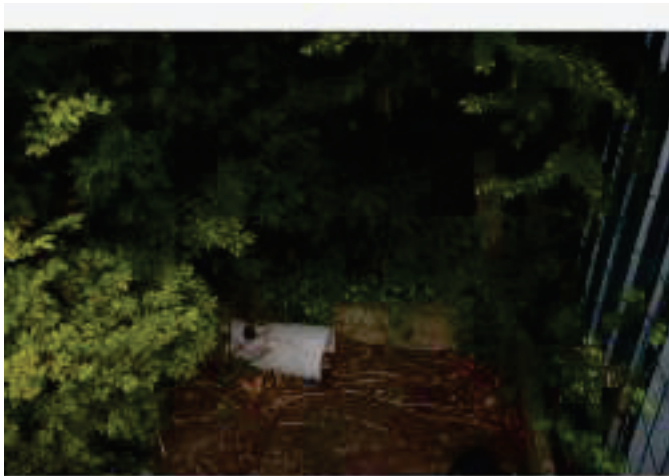
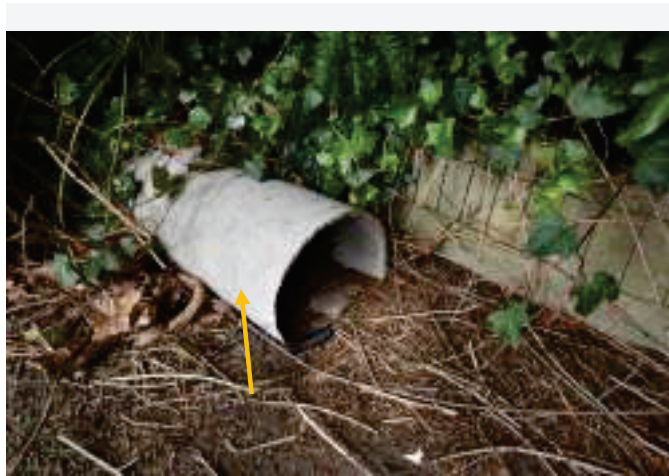
Het asbestmateriaal valt onder de mijlpaal van 2040.

Beschrijving	Asbestcement buis
Type afvalstof	Betreft stock-voorraad of gedemonteerde asbestmaterialen
Aanwezige resten	Geen resten aanwezig
Omgeving	Buiten
Primaire drager	Gedemonteerd of buitengebruik gesteld materiaal
Asbestmaterialen	• Buis, koker, leiding, pijp, doorvoer
Bindmiddel van asbestmateriaal	Cement
Gebondenheid op basis van bindmiddel	Hecht
Hoeveelheid (gewicht - aantal)	• 3,00 kg - 1 stuk
Totaal gewicht	3,00 kg

Dringend verwijderen

- Verwijder het asbestafval.

- Eenvoudige handelingen: mag via doe-het-zelf of door werknemer(s) met opleidingsattest eenvoudige handelingen
 - Intact en verweerd:

Bevindt het asbest zich buiten uw woning of gebouw? Dan mag u de volgende toepassingen zelf wegnemen:

- Hechtgebonden asbest dat niet beschadigd is.
- Hechtgebonden asbest dat wel beschadigd is en waarbij er vrije asbestvezels zichtbaar zijn.
- Een beschadigde toepassing of asbest in slechte staat kan makkelijk verder breken of vergruizen. Er

U mag bijgevolg enkel beschadigd of verweerd asbest verwijderen indien: de toepassing niet verder beschadigd raakt of vergruist en er niemand anders in de buurt is.

Draag steeds de nodige beschermingsmiddelen (Minimaal een FFP3 mondmasker of (half)gelaatsmasker met P3-filter en wegwerphandschoenen). Draag veiligheidsschoenen/bril/helm/wegwerp-overall (Minimaal Cat III type 5/6), indien noodzakelijk.

Bevochtig/fixeer het materiaal voor de verwijdering en sla het nadien op in een gesloten dubbele verpakking met asbeststicker. Contacteer uw recyclagepark voor een correcte inlevering of schakel een erkend verwijderaar in.

Verwijder de materialen één voor één bij voorkeur manueel. Handwerktuigen of in laatste instantie traagdraaiend gereedschap kunnen ook gebruikt worden.

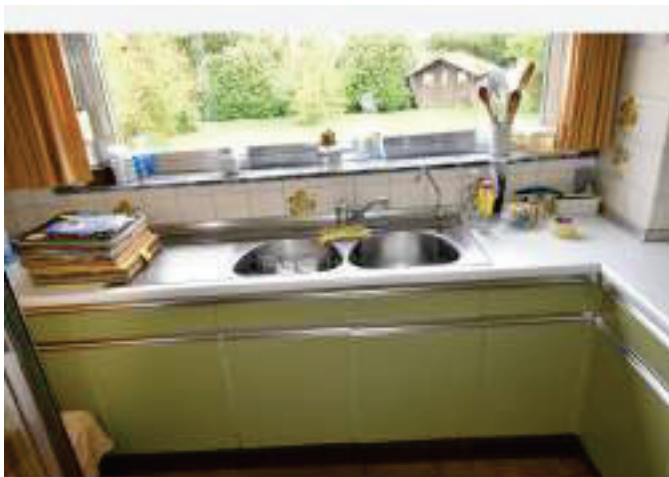
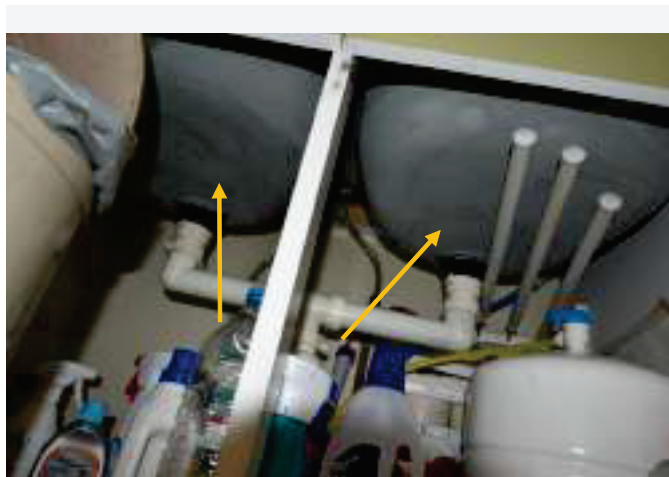
Het asbestmateriaal valt onder de mijlpaal van 2040.

Eindbeoordeling materiaalrisico	Verhoogd materiaalrisico en/of verhoogde kans op vezelvrijgave
---------------------------------	--

Gebondenheid	Categorie 1: hechtgebonden in oorsprong
Asbestsoort (vezeltype)	Crocidoliet aanwezig
Asbestconcentratie	Laag (< 50%)
Afschermingsgraad van het gehele materiaal	Geheel of deels (ook) vrij aan de binnenlucht
Toestand van het materiaal	Licht beschadigd, licht verweerd. Intact materiaal type Pical – asbestboard of categorie III 'gebondenheid'

Beschrijving	Coating - Spoelbak keuken
Omgeving	Binnen
Primaire drager	Sanitaire infrastructuur en uitrusting (toe- en afvoer)
Asbestmateriaal	In-situ afwerkingslagen - Pasta, stopverf, voegsel, stopsel, vulsel, mastiek, kitten, ...
Bindmiddel van asbestmateriaal	Kitten, mastiek, pasta
Gebondenheid op basis van bindmiddel	Hecht
Hoeveelheid (gewicht - aantal)	• 1,00 kg - 1 stuk
Totaal gewicht	1,00 kg
Eenvoudig bereikbaar	Ja
Bevestigingswijze	• Verlijmd, ingegoten, versmeerd

Identificatiemethode	Vaststelling zonder monstername
Destructieve handeling voor identificatie	Nee
Opmerking	Kit op onderzijde van de spoelbak

Verwijderen

- Verwijder dit asbestmateriaal zo snel mogelijk. Volg de toestand goed op.

- Eenvoudige handelingen: mag via doe-het-zelf of door werknemer(s) met opleidingsattest eenvoudige handelingen
Bij coating/smeerlaag spoelbak in
zijn geheel verwijderen.

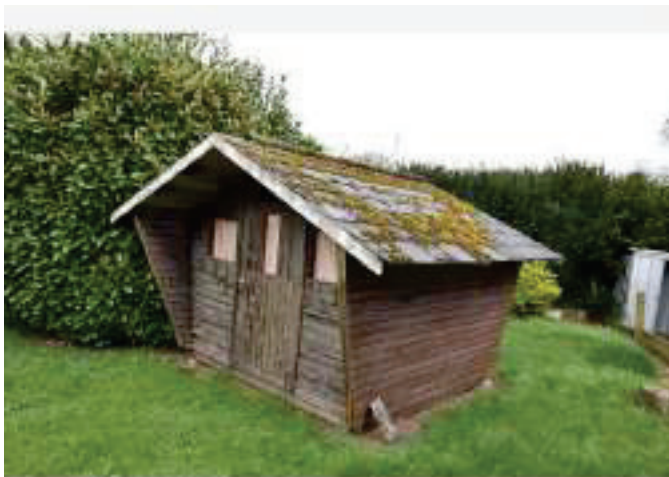
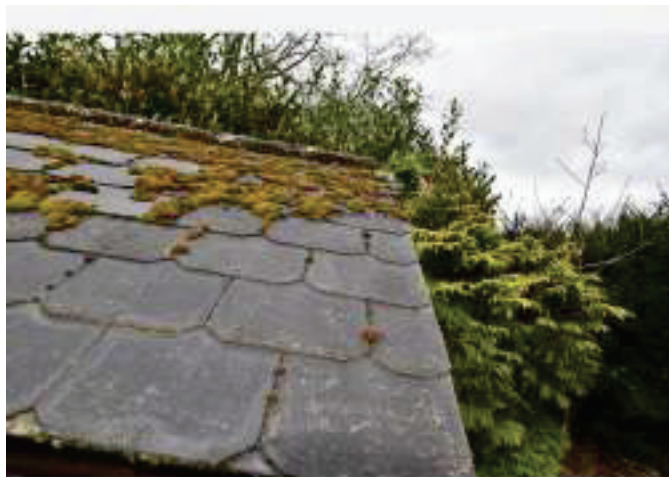
Het asbestmateriaal valt onder de mijlpaal van 2034.

Eindbeoordeling materiaalrisico	Verhoogd materiaalrisico en/of verhoogde kans op vezelvrijgave
---------------------------------	--

Gebondenheid	Categorie 1: hechtgebonden in oorsprong
Asbestsoort (vezeltype)	Crocidoliet aanwezig
Asbestconcentratie	Laag (< 50%)
Afschermingsgraad van het gehele materiaal	Geheel of deels vrij aan de buitenlucht
Toestand van het materiaal	Matig beschadigd, matig verweerd

Beschrijving	Leien - Dak Tuinberging
Omgeving	Buiten
Primaire drager	Schuin dak
Asbestmateriaal	Dak- en gevelbekleding - Lei, shingle
Bindmiddel van asbestmateriaal	Cement
Gebondenheid op basis van bindmiddel	Hecht
Hoeveelheid (oppervlakte - aantal)	<ul style="list-style-type: none">• 25,00 m² - 1 stuk
Totale oppervlakte	25,00 m ²
Eenvoudig bereikbaar	Ja
Bevestigingswijze	<ul style="list-style-type: none">• Geklemd• Genageld, geniet
Identificatiemethode	Vaststelling zonder monstername
Destructieve handeling voor identificatie	Nee

Verwijderen

- Verwijder dit asbestmateriaal zo snel mogelijk. Volg de toestand goed op.
- Hemelwater dat afspoelt van asbestcement daken of gevels kan asbestdeeltjes bevatten. Gebruik het enkel voor gesloten circuits (bv. spoelen toiletten). Reinig na het vervangen van het dak of de gevel de dakgoten en regenwaterput of -ton om asbesthoudend sediment of slib te verwijderen

- Eenvoudige handelingen: mag via doe-het-zelf of door werknemer(s) met opleidingsattest eenvoudige handelingen
- Intact en verweerd:

Bevindt het asbest zich buiten uw woning of gebouw? Dan mag u de volgende toepassingen zelf wegnemen:

- Hechtgebonden asbest dat niet beschadigd is.
- Hechtgebonden asbest dat wel beschadigd is en waarbij er vrije asbestvezels zichtbaar zijn.
- Een beschadigde toepassing of asbest in slechte staat kan makkelijk verder breken of vergruizen. Er komen dan schadelijke asbestvezels vrij die ingeademd kunnen worden.

U mag bijgevolg enkel beschadigd of verweerd asbest verwijderen indien: de toepassing niet verder beschadigd raakt of vergruist en er niemand anders in de buurt is.

Draag steeds de nodige beschermingsmiddelen (Minimaal een FFP3 mondkapje of (half)gelaatsmasker met P3-filter en wegwerphandschoenen). Draag veiligheidsschoenen/bril/helm/wegwerp-overall (Minimaal Cat III type 5/6), indien noodzakelijk.

Bevochtig/fixeer het materiaal voor de verwijdering en sla het nadien op in een gesloten dubbele verpakking met asbeststicker. Contacteer uw recyclagepark voor een correcte inlevering of schakel een erkend verwijderaar in.

Verwijder de materialen één voor één bij voorkeur manueel. Handwerktuigen of in laatste instantie traagdraaiend gereedschap kunnen ook gebruikt worden.

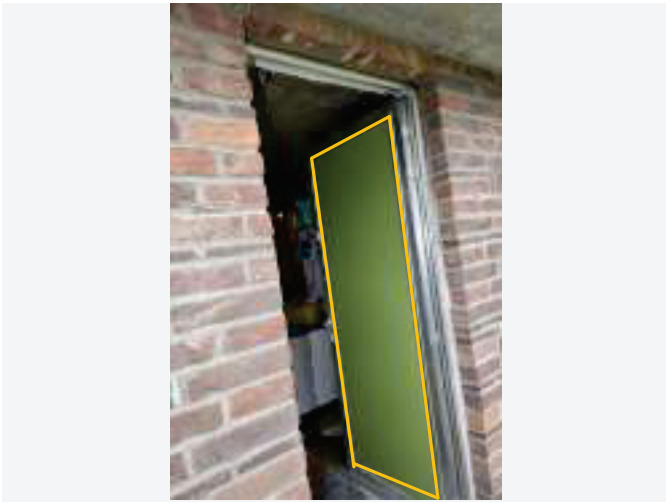
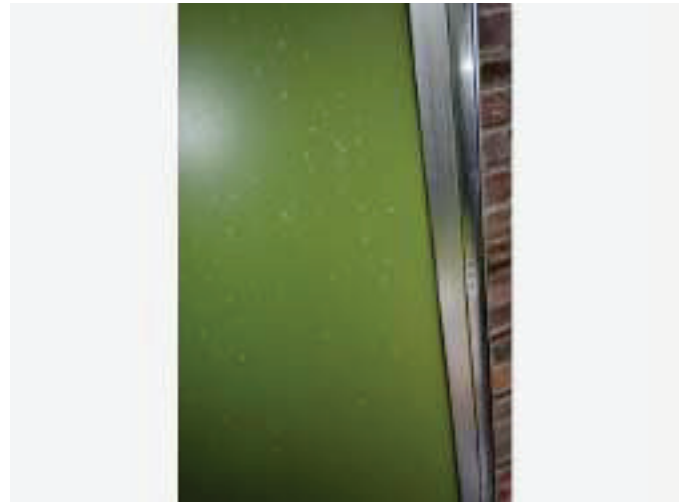
Het asbestmateriaal valt onder de mijlpaal van 2040.

Primaire drager	Wandopening verticaal (raam, deur, ...)
Asbestmateriaal	Plaat, paneel, tablet - Geëmailleerd, type Glasal
Bindmiddel van asbestmateriaal	Cement
Gebondenheid op basis van bindmiddel	Hecht
Hoeveelheid (oppervlakte - dikte - aantal)	• 2,00 m ² - 1,00 cm - 1 stuk
Totaal volume	0,02 m ³
Eenvoudig bereikbaar	Ja
Bevestigingswijze	• Geklemd
Identificatiemethode	Vaststelling zonder monstername
Destructieve handeling voor identificatie	Nee

Verwijderen

In binnenruimtes mag u alleen hechtgebonden asbest verwijderen dat niet beschadigd is. Dat betekent dat het materiaal volledig intact is en er geen vrije asbestvezels zichtbaar zijn. Opgelet: ook tijdens het verwijderen moet het asbest intact blijven. Bijgevolg dient men de toepassing dus te verwijderen zonder te breken of schade toe te brengen (in hun geheel). Indien dit niet mogelijk is mag je de asbest-toepassing niet zelf verwijderen en dien je een erkend verwijderaar aan te spreken.

Bevochtig/fixeer het materiaal voor de verwijdering en sla het nadien op in een gesloten dubbele verpakking met asbeststicker. Contacteer uw recyclagepark voor een correcte inlevering of schakel een erkend verwijderaar in.
