Asbestinventarisatetest

Stationsstraat 35, 9690 Kluisbergen

Attestnummer : 20240517-000010.000

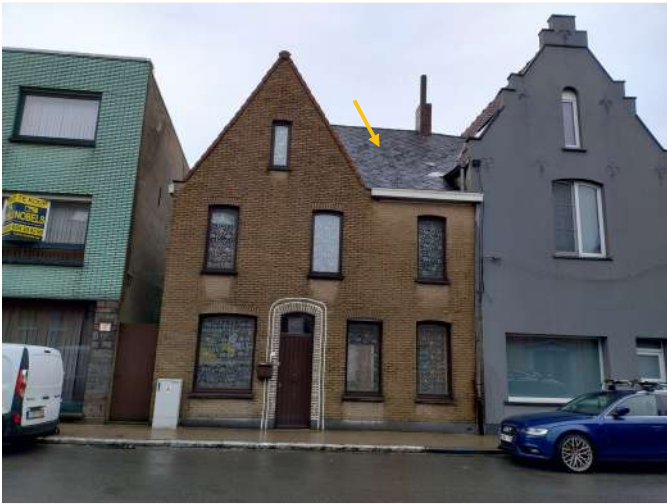
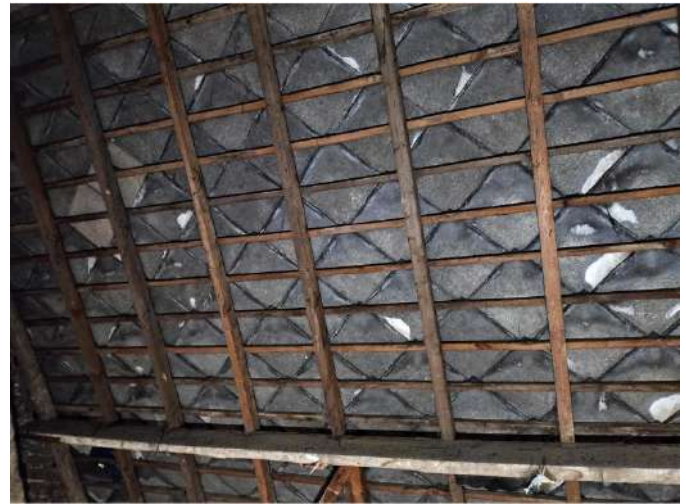
Eindbeoordeling materiaalrisico	Hoog materiaalrisico en/of hoge kans op vezelvrijgave
---------------------------------	---

Gebondenheid	Categorie 1: hechtgebonden in oorsprong
Asbestsoort (vezeltype)	Crocidoliet aanwezig
Asbestconcentratie	Laag (< 50%)
Afschermingsgraad van het gehele materiaal	Geheel of deels (ook) vrij aan de binnenlucht
Toestand van het materiaal	Matig beschadigd, matig verweerd

Beschrijving	Asbestcement leien hellend dak wonng
Omgeving	Buiten
Primaire drager	Schuin dak
Asbestmateriaal	Dak- en gevelbekleding - Lei, shingle
Bindmiddel van asbestmateriaal	Cement
Gebondenheid op basis van bindmiddel	Hecht
Hoeveelheid (oppervlakte - aantal)	• 75,00 m ² - 1 stuk
Totale oppervlakte	75,00 m ²
Eenvoudig bereikbaar	Ja

- Zorg voor een veilig beheer. Vermijd het beschadigen van het asbestmateriaal. Controleer de toestand jaarlijks op wijzigingen.
- Verwijder dit asbestmateriaal zo snel mogelijk. Volg de toestand goed op.
- Hemelwater dat afspoelt van asbestcement daken of gevels kan asbestdeeltjes bevatten. Gebruik het enkel voor gesloten circuits (bv. spoelen toiletten). Reinig na het vervangen van het dak of de gevel de dakgoten en regenwaterput of -ton om asbesthoudend sediment of slib te verwijderen

Gezien de grootte van het dak is het aan te raden om de asbestcement leien te laten verwijderen door een aannemer of dakwerker met het opleidingsattest eenvoudige handelingen.

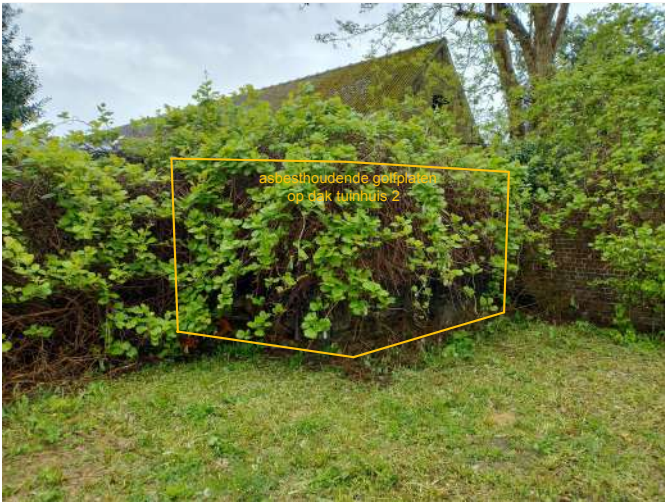
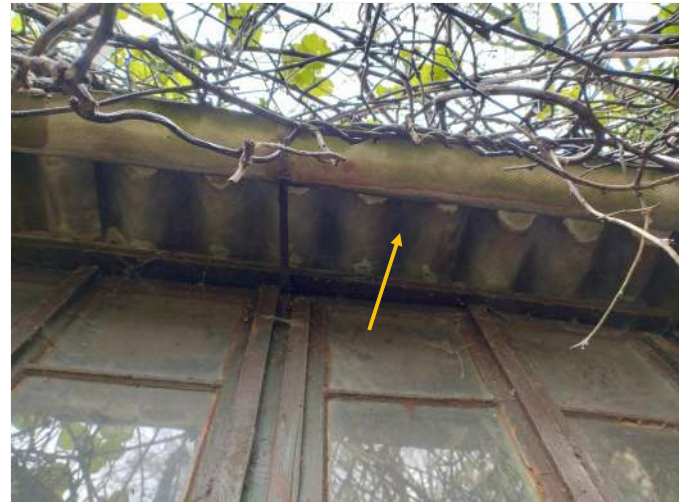
Eindbeoordeling materiaalrisico	Hoog materiaalrisico en/of hoge kans op vezelvrijgave
---------------------------------	---

Gebondenheid	Categorie 1: hechtgebonden in oorsprong
Asbestsoort (vezeltype)	Crocidoliet aanwezig
Asbestconcentratie	Laag (< 50%)
Afschermingsgraad van het gehele materiaal	Geheel of deels (ook) vrij aan de binnenlucht
Toestand van het materiaal	Matig beschadigd, matig verweerd

Beschrijving	Asbestcement golfplaten dak tuinhuis 2
Omgeving	Grenst aan binnen- en buitenlucht
Primaire drager	Schuin dak
Asbestmateriaal	Dak- en gevelbekleding - Golfplaat
Bindmiddel van asbestmateriaal	Cement

- Zorg voor een veilig beheer. Vermijd het beschadigen van het asbestmateriaal. Controleer de toestand jaarlijks op wijzigingen.
- Verwijder dit asbestmateriaal zo snel mogelijk. Volg de toestand goed op.

- Eenvoudige handelingen: mag via doe-het-zelf of door werknemer(s) met opleidingsattest eenvoudige handelingen
 - Hechtgebonden toepassing
 - Vermijd stof door het asbest te bevochtigen of te fixeren. Dat doet u door water te vernevelen of door een aangepast fixeermiddel te gebruiken.
 - Demonteer asbestelementen door ze één voor één met de hand los te maken of los te schroeven.
 - Gebruik alleen handwerktuigen, zoals een schroevendraaier of een handzaag. Vermijd krachtige mechanische werktuigen zoals boor- en schuurmachines, zaag- en slijpschijven: die kunnen asbestvezels losmaken en asbeststof in de lucht brengen. Om vastgeroeste bouten door te zagen of te slijpen kunt u uitzonderlijk en heel kort een mechanisch hulpmiddel gebruiken. Doe dat alleen als u zeker bent dat u het

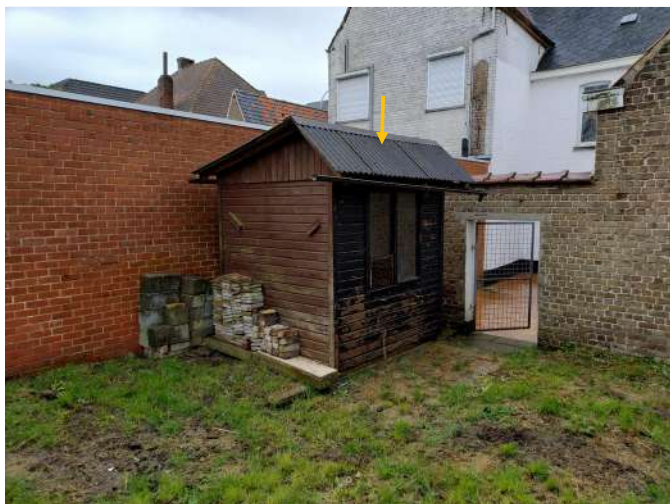
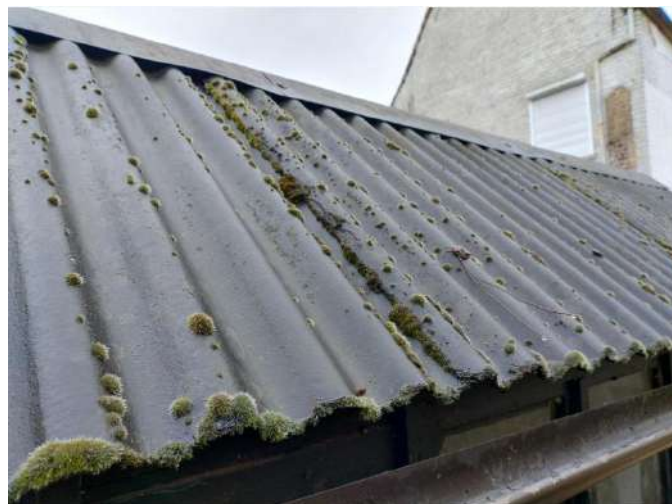
Eindbeoordeling materiaalrisico	Hoog materiaalrisico en/of hoge kans op vezelvrijgave
---------------------------------	---

Gebondenheid	Categorie 1: hechtgebonden in oorsprong
Asbestsoort (vezeltype)	Crocidoliet aanwezig
Asbestconcentratie	Laag (< 50%)
Afschermingsgraad van het gehele materiaal	Geheel of deels (ook) vrij aan de binnenlucht
Toestand van het materiaal	Matig beschadigd, matig verweerd

Beschrijving	Asbestcement golfplaten dak tuinhuis 1
Omgeving	Grenst aan binnen- en buitenlucht
Primaire drager	Schuin dak
Asbestmateriaal	Dak- en gevelbekleding - Golfplaat

- Zorg voor een veilig beheer. Vermijd het beschadigen van het asbestmateriaal. Controleer de toestand jaarlijks op wijzigingen.
- Verwijder dit asbestmateriaal zo snel mogelijk. Volg de toestand goed op.
- Hemelwater dat afspoelt van asbestcement daken of gevels kan asbestdeeltjes bevatten. Gebruik het enkel voor gesloten circuits (bv. spoelen toiletten). Reinig na het vervangen van het dak of de gevel de dakgoten en regenwaterput of -ton om asbesthoudend sediment of slib te verwijderen

- Eenvoudige handelingen: mag via doe-het-zelf of door werknemer(s) met opleidingsattest eenvoudige handelingen
 - Hechtgebonden toepassing
 - Vermijd stof door het asbest te bevochtigen of te fixeren. Dat doet u door water te vernevelen of door een aangepast fixeermiddel te gebruiken.
 - Demonteer asbestelementen door ze één voor één met de hand los te maken of los te schroeven.

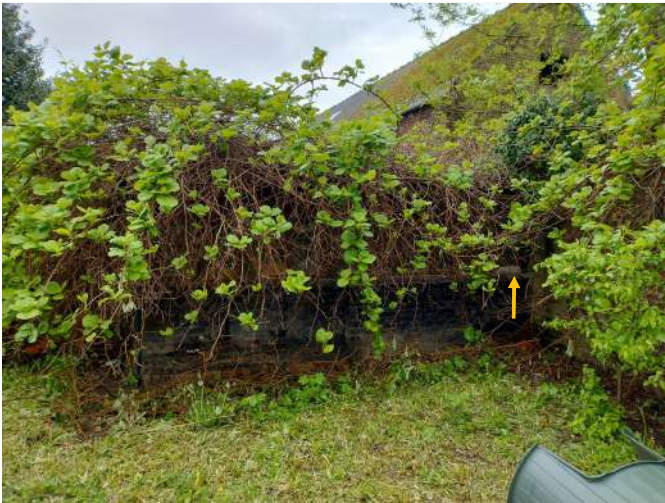
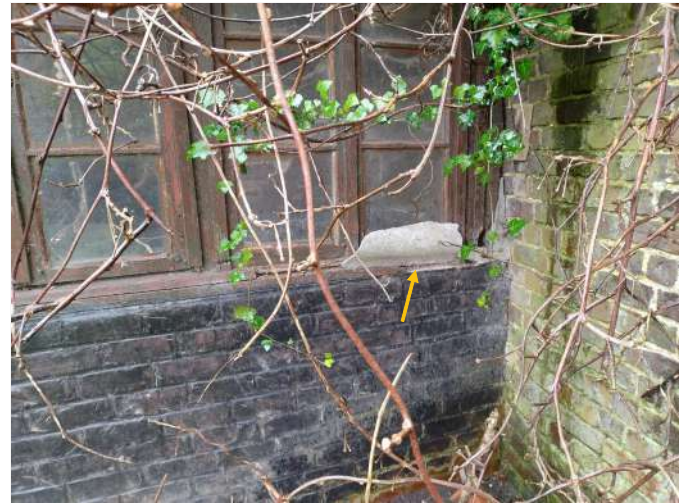
Beschrijving	Stuk asbestcement golfplaat
Type afvalstof	Betreft stock-voorraad of gedemonteerde asbestmaterialen
Aanwezige resten	Losliggend stuk asbestcement golfplaat aan tuinhuis 2.
Omgeving	Buiten
Primaire drager	Schuin dak
Asbestmaterialen	<ul style="list-style-type: none"> • Dak- en gevelbekleding - Golfplaat
Bindmiddel van asbestmateriaal	Cement
Gebondenheid op basis van bindmiddel	Hecht
Hoeveelheid (gewicht - aantal)	<ul style="list-style-type: none"> • 1,00 kg - 1 stuk
Totaal gewicht	1,00 kg
Eenvoudig bereikbaar	Ja
Identificatiemethode	Vaststelling zonder monsternamen

- Verwijder het asbestafval.

- Eenvoudige handelingen: mag via doe-het-zelf of door werknemer(s) met opleidingsattest eenvoudige handelingen
 - Hechtgebonden toepassing
 - Vermijd stof door het asbest te bevochtigen of te fixeren. Dat doet u door water te vernevelen of door een aangepast fixeermiddel te gebruiken.
 - Demonteer asbestelementen door ze één voor één met de hand los te maken of los te schroeven.
 - Gebruik alleen handwerktuigen, zoals een schroevendraaier of een handzaag. Vermijd krachtige mechanische werktuigen zoals boor- en schuurmachines, zaag- en slijpschijven: die kunnen asbestvezels losmaken en asbeststof in de lucht brengen. Om vastgeroeste bouten door te zagen of te slijpen kunt u uitzonderlijk en heel kort een mechanisch hulpmiddel gebruiken. Doe dat alleen als u zeker bent dat u het eigenlijke asbestmateriaal niet zal raken.

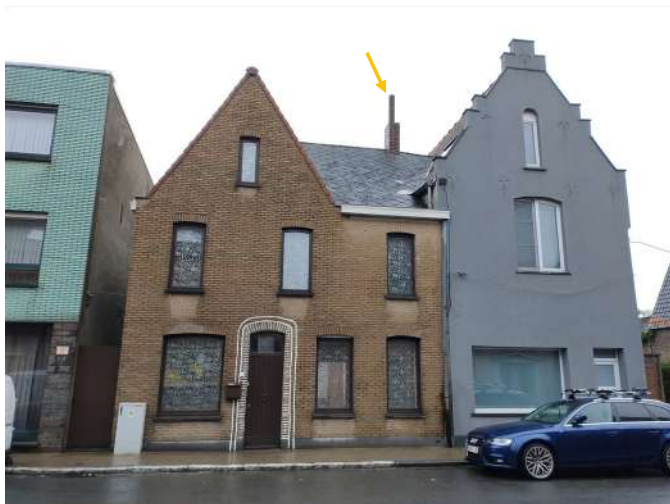
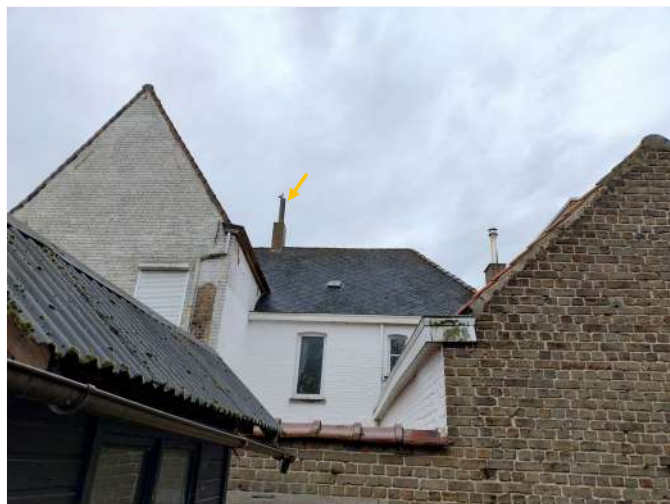
Eindbeoordeling materiaalrisico	Verhoogd materiaalrisico en/of verhoogde kans op vezelvrijgave
---------------------------------	--

Gebondenheid	Categorie 1: hechtgebonden in oorsprong
Asbestsoort (vezeltype)	Crocidoliet aanwezig
Asbestconcentratie	Laag (< 50%)
Afschermingsgraad van het gehele materiaal	Geheel of deels vrij aan de buitenlucht
Toestand van het materiaal	Matig beschadigd, matig verweerd

Beschrijving	Asbestcement rookgaskanaal
Omgeving	Buiten
Primaire drager	Schacht-koker (technisch)
Asbestmateriaal	Rookgaskanaal
Bindmiddel van asbestmateriaal	Cement
Gebondenheid op basis van bindmiddel	Hecht
Hoeveelheid (lengte - omtrek - dikte - aantal)	• 3,00 m - 75,00 cm - 3,00 cm - 1 stuk
Totaal volume	0,068 m ³

- Zorg voor een veilig beheer. Vermijd het beschadigen van het asbestmateriaal. Controleer de toestand jaarlijks op wijzigingen.
- Verwijder dit asbestmateriaal zo snel mogelijk. Volg de toestand goed op.

Dit asbestcement rookgaskanaal is moeilijk te verwijderen zonder te beschadigen, daarom is het aangeraden om het rookgaskanaal te laten verwijderen door een aannemer met het opleidingsattest eenvoudige handelingen.

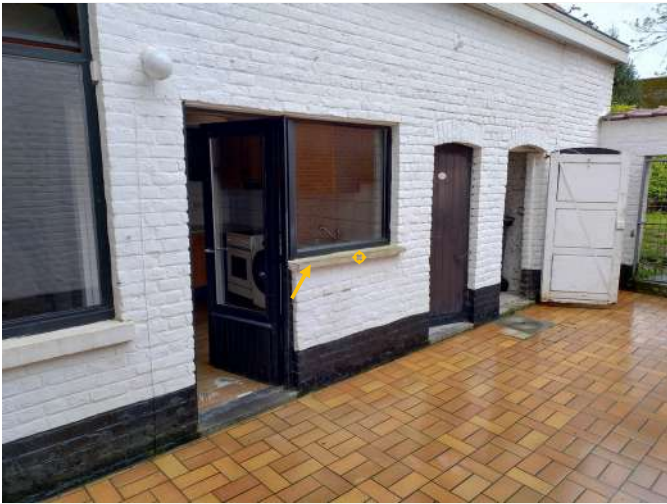
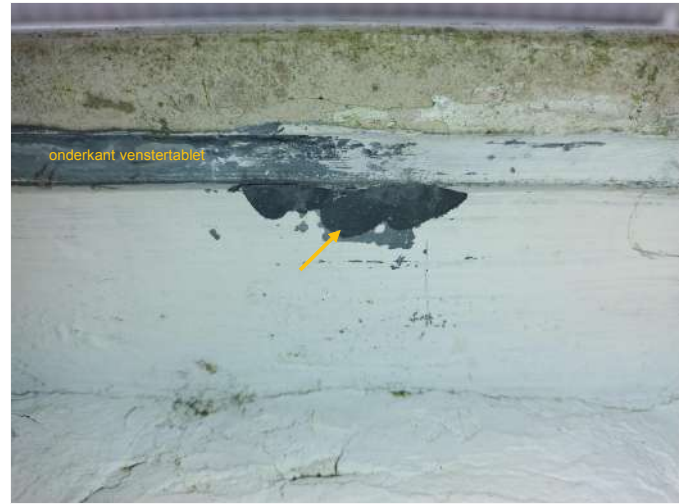
Eindbeoordeling materiaalrisico	Laag materiaalrisico en/of verlaagde kans op vezelvrijgave
---------------------------------	--

Gebondenheid	Categorie 1: hechtgebonden in oorsprong
Asbestsoort (vezeltype)	Alleen chrysotiel
Asbestconcentratie	Laag (< 50%)
Afschermingsgraad van het gehele materiaal	Geheel of deels vrij aan de buitenlucht
Toestand van het materiaal	Licht beschadigd, licht verweerd. Intact materiaal type Pical – asbestboard of categorie III 'gebondenheid'

Beschrijving	Asbestcement venstertablet keuken
Omgeving	Grenst aan binnen- en buitenlucht

- Zorg voor een veilig beheer. Vermijd het beschadigen van het asbestmateriaal. Controleer de toestand jaarlijks op wijzigingen.

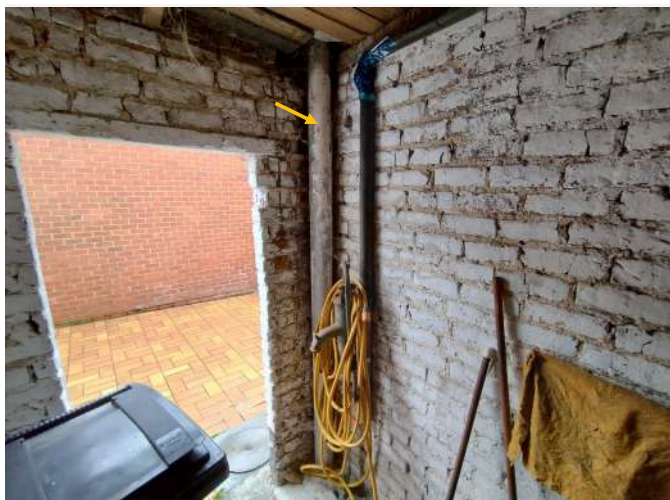
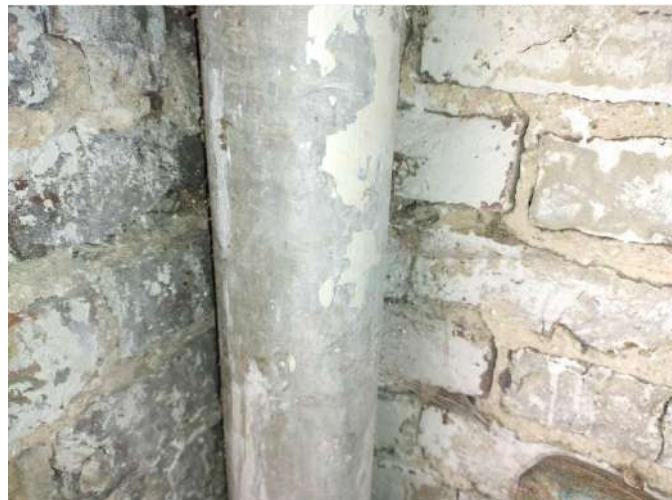
Eindbeoordeling materiaalrisico	Laag materiaalrisico en/of verlaagde kans op vezelvrijgave
---------------------------------	--

Gebondenheid	Categorie 1: hechtgebonden in oorsprong
Asbestsoort (vezeltype)	Amfibool aanwezig, uitgezonderd crocidoliet
Asbestconcentratie	Laag (< 50%)
Afschermingsgraad van het gehele materiaal	Geheel of deels (ook) vrij aan de binnenlucht
Toestand van het materiaal	Licht beschadigd, licht verweerd. Intact materiaal type Pical – asbestboard of categorie III 'gebondenheid'

Beschrijving	Afvoerbuis berging 1
Omgeving	Binnen
Primaire drager	Sanitaire infrastructuur en uitrusting (toe- en afvoer)
Asbestmateriaal	Buis, koker, leiding, pijp, doorvoer
Bindmiddel van asbestmateriaal	Cement
Gebondenheid op basis van bindmiddel	Hecht
Hoeveelheid (lengte - omtrek - dikte - aantal)	<ul style="list-style-type: none">• 4,00 m - 75,00 cm - 3,00 cm - 1 stuk
Totaal volume	0,09 m ³
Eenvoudig bereikbaar	Ja
Bevestigingswijze	<ul style="list-style-type: none">• Verlijmd, ingegoten, versmeerd

- Zorg voor een veilig beheer. Vermijd het beschadigen van het asbestmateriaal. Controleer de toestand jaarlijks op wijzigingen.

- Eenvoudige handelingen: mag via doe-het-zelf of door werknemer(s) met opleidingsattest eenvoudige handelingen
Hechtgebonden toepassing. Deze afvoerbuïs is moeilijk te verwijderen zonder te beschadigen, daarom is het aangeraden om de afvoerbuïs te laten verwijderen door een aannemen met het opleidingsattest eenvoudige handelingen.

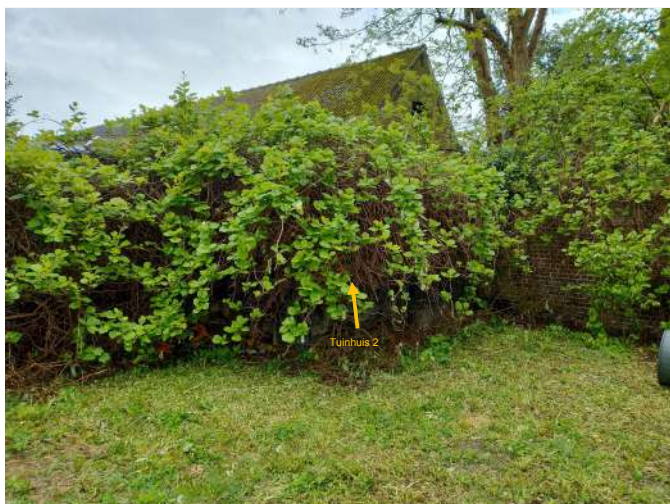
Reden: Overwoekerende vegetatie

Uitleg van de asbestdeskundige: Tuinhuis 2 is niet inspecteerbaar doordat het volledig is dichtgegroeid met beplanting.

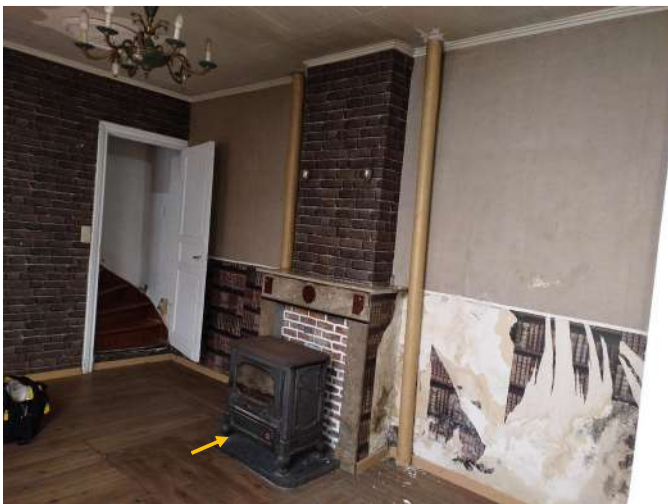
Gezien de ouderdom van de kachel, is het mogelijk dat deze kachel nog asbesthoudende materialen bevat. Dit moet verder onderzocht worden bij verwijdering van de kachel

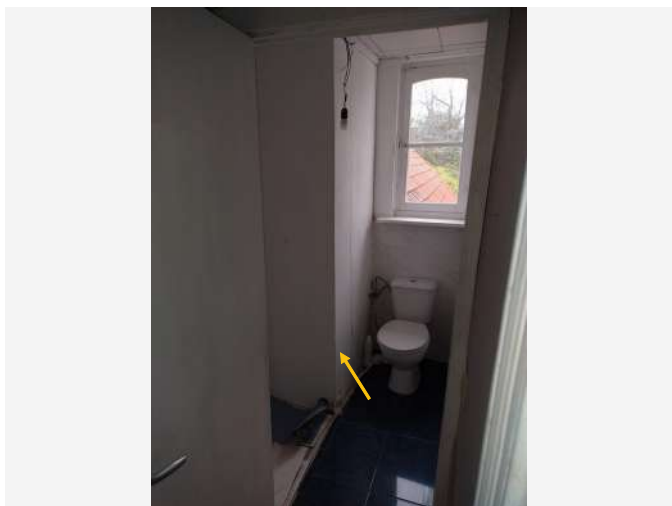
Enkele wanden op de 2de verdieping zijn afgewerkt met gyproc, niet asbestverdacht.

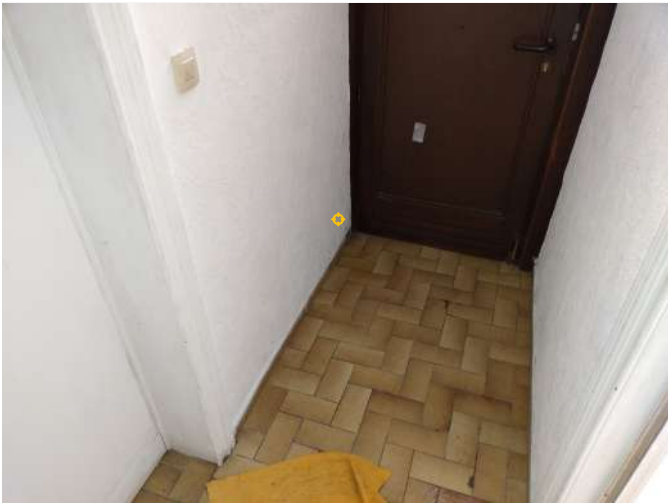
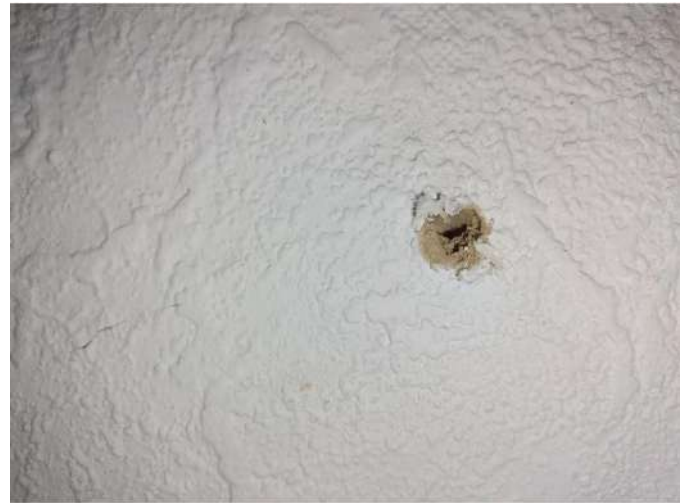
Geen asbest

#	Type	Referentie	Resultaat
12.1	Mengmonster	MO1	Geen asbest

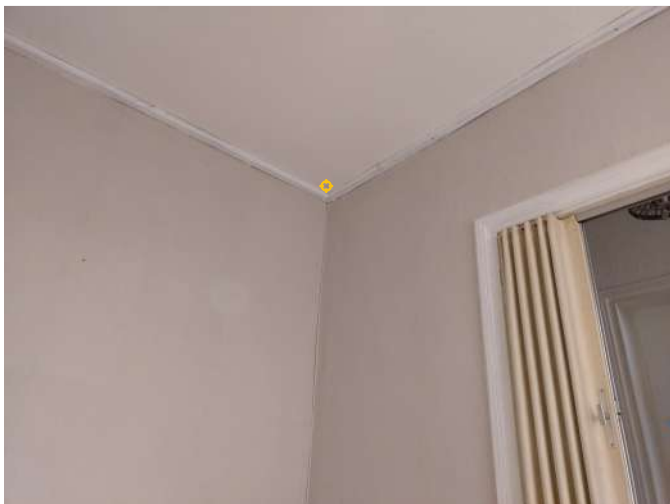
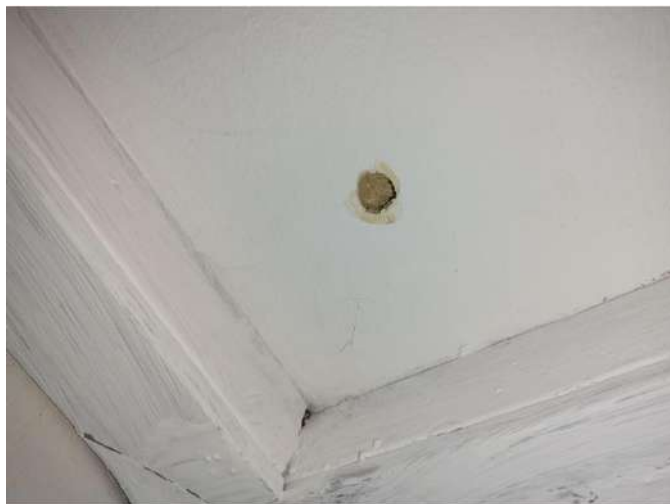
Geen asbest

#	Type	Referentie	Resultaat
13.1	Mengmonster	MO2	Geen asbest
