Asbestinventarisatetest

Oostveldstraat 187, 9900 Eeklo

Attestnummer : 20240517-000232.000

Uitgegeven op : 17.05.2024

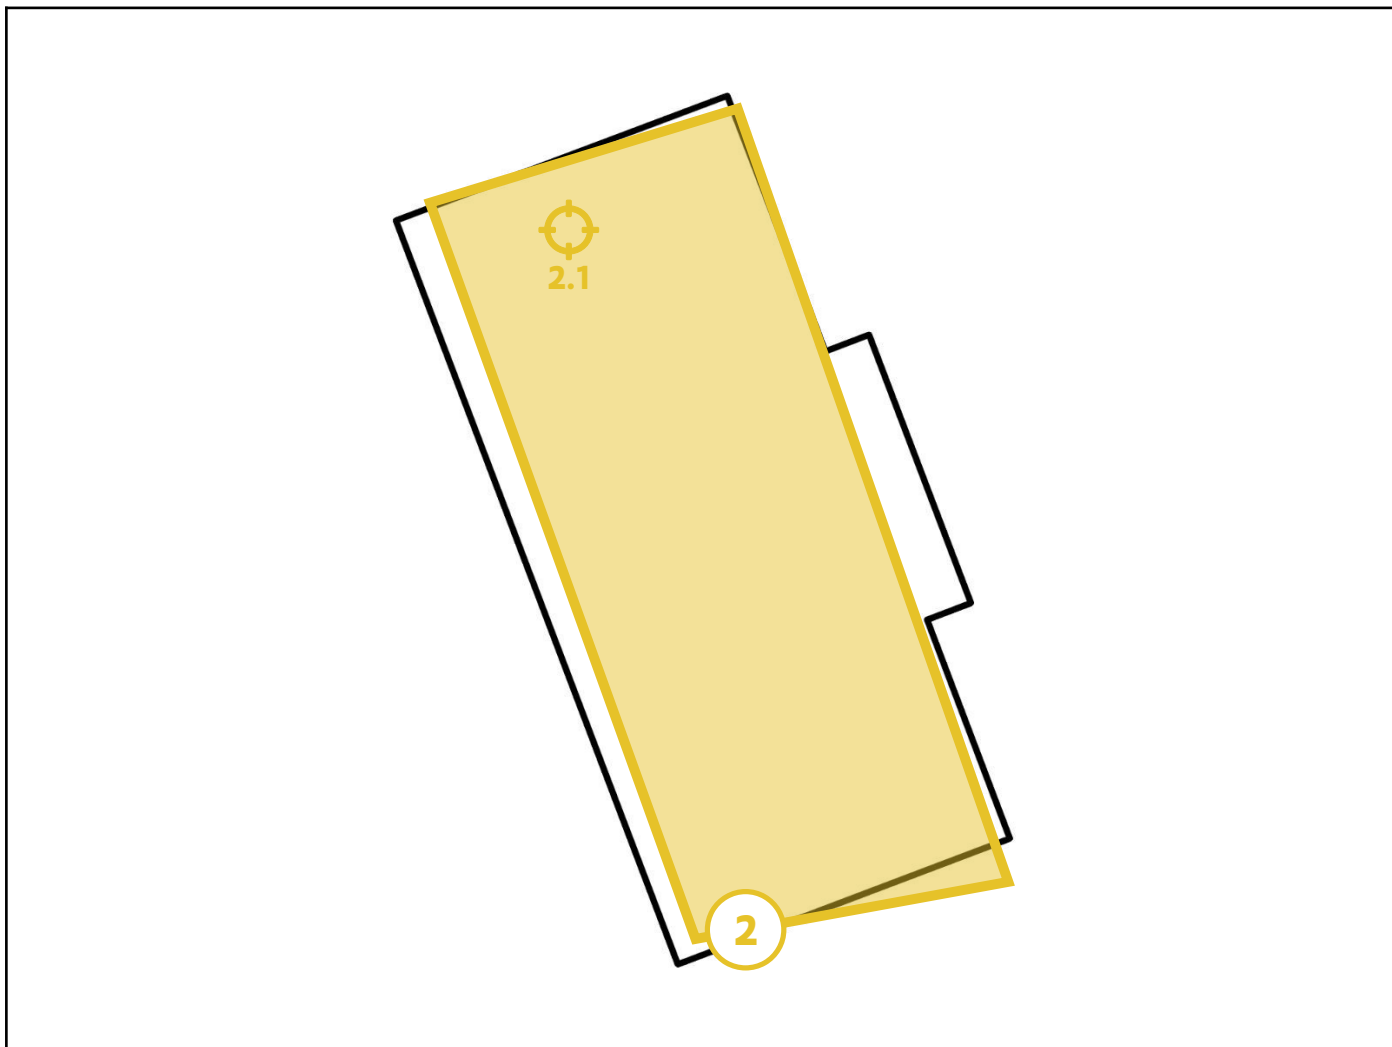
Plan 1.4: Hoofdgebouw plan

Beschrijving	Type	Actie
2. onderdak	Asbestmateriaal	Zorgvuldig beheren
2.1 Code: 05	Puntmonster	-

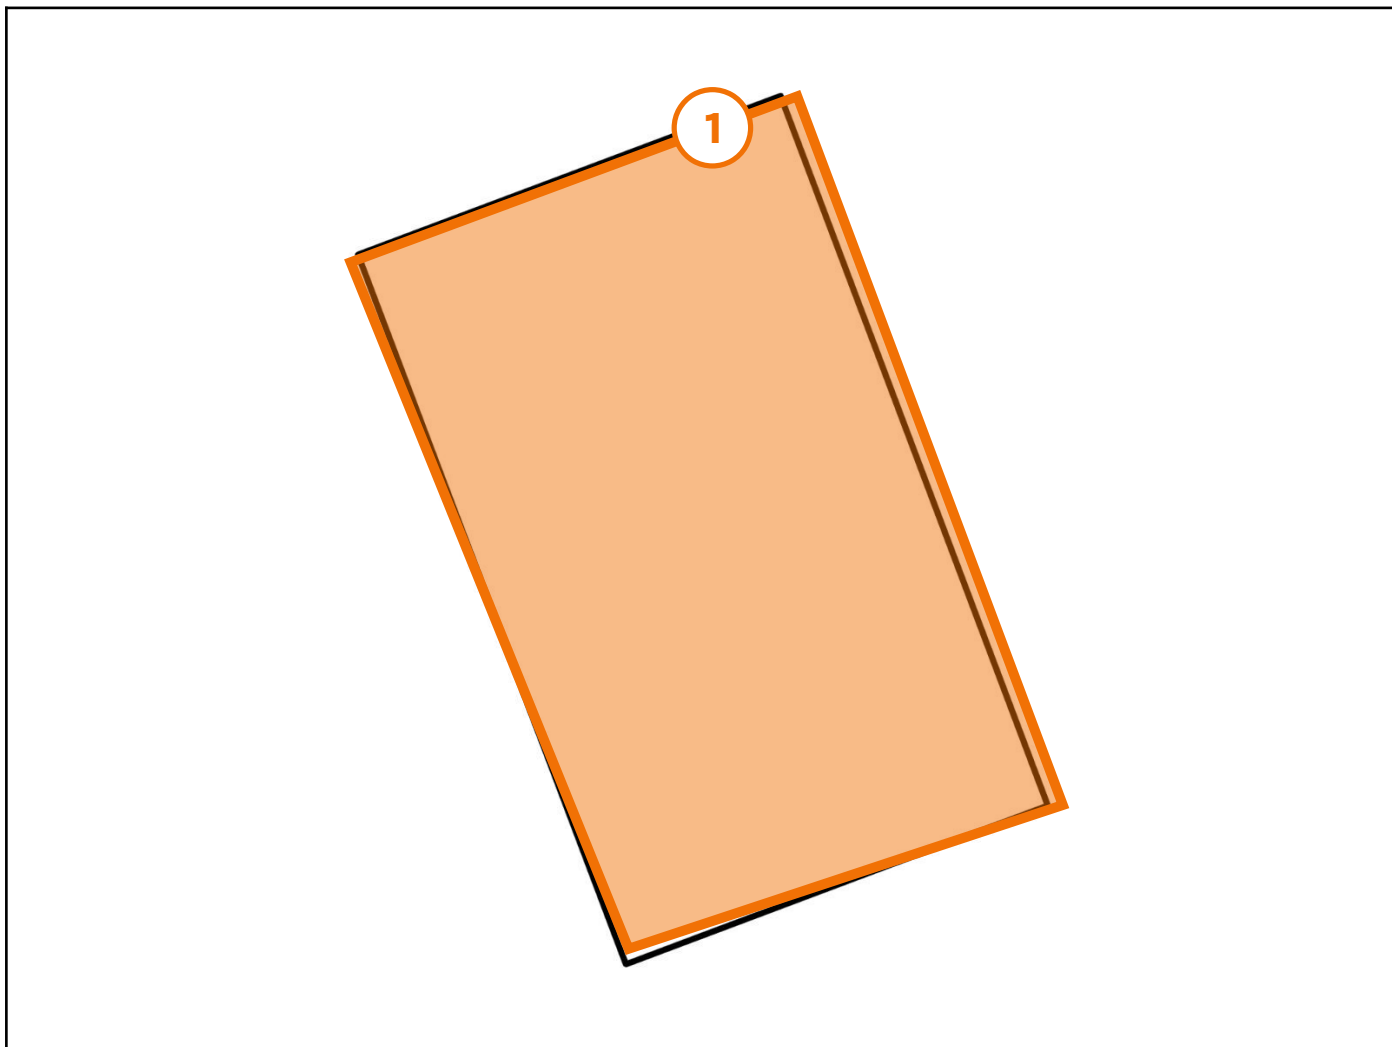
Plan 2.1: garage

Beschrijving	Type	Actie
1. golfplaten garage	Asbestmateriaal	Verwijderen

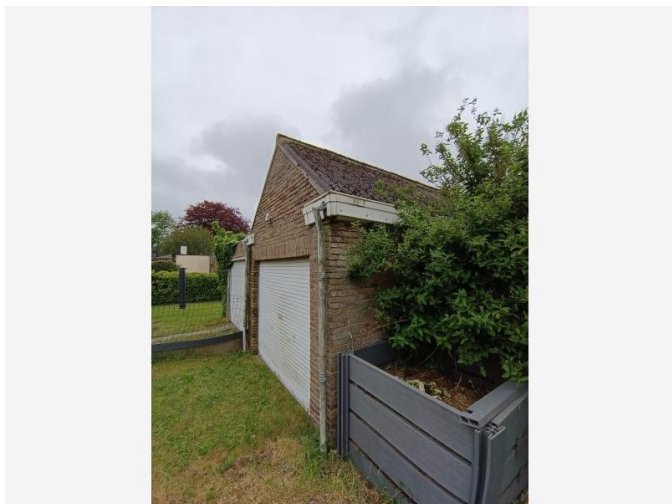
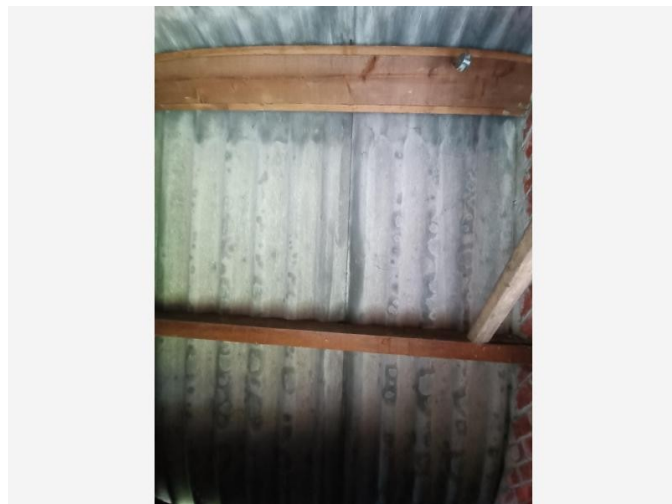
Het asbestmateriaal valt onder de mijlpaal van 2034.

Verwijderen

Eindbeoordeling materiaalrisico	Verhoogd materiaalrisico en/of verhoogde kans op vezelvrijgave
---------------------------------	--

Gebondenheid	Categorie 1: hechtgebonden in oorsprong
Asbestsoort (vezeltype)	Crocidoliet aanwezig
Asbestconcentratie	Laag (< 50%)
Afschermingsgraad van het gehele materiaal	Geheel of deels (ook) vrij aan de binnenlucht
Toestand van het materiaal	Licht beschadigd, licht verweerd. Intact materiaal type Pical – asbestboard of categorie III 'gebondenheid'

Beschrijving	golfplaten garage
Omgeving	Grenst aan binnen- en buitenlucht
Primaire drager	Schuin dak
Asbestmateriaal	Dak- en gevelbekleding - Golfplaat
Bindmiddel van asbestmateriaal	Cement
Gebondenheid op basis van bindmiddel	Hecht

- Zorg voor een veilig beheer. Vermijd het beschadigen van het asbestmateriaal. Controleer de toestand jaarlijks op wijzigingen.

- Eenvoudige handelingen: mag via doe-het-zelf of door werknemer(s) met opleidingsattest eenvoudige handelingen
EH via doe-het zelf Dragen van de nodige beschermingsmiddelen (mondmasker ffp3, handschoenen, tyvec). Indien mogelijk de ondervloer afdekken , golfplaten voorzichtig verwijderen, extra fixeren, niet breken , niet gooien, onmiddellijk verpakken of voorzichtig in container met asbest bag plaatsen. Indien golfplaten in slechte staat zijn en kans bestaat op breken : Eenvoudige handeling opgeleid personeel , alle werknemer(s) moeten wel beschikken over een opleidingsattest eenvoudige handelingen 8u

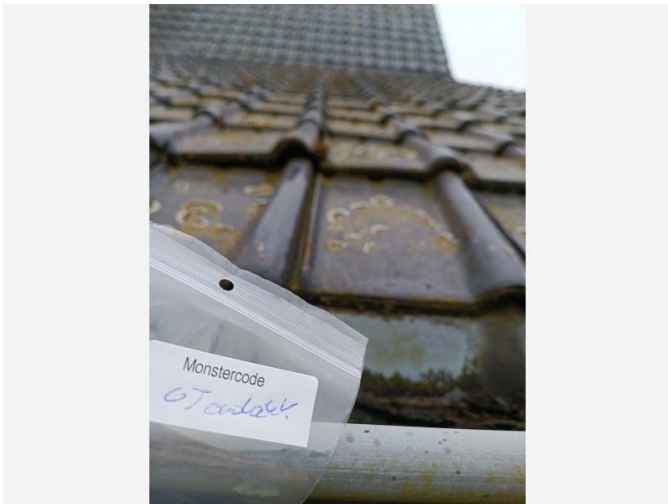
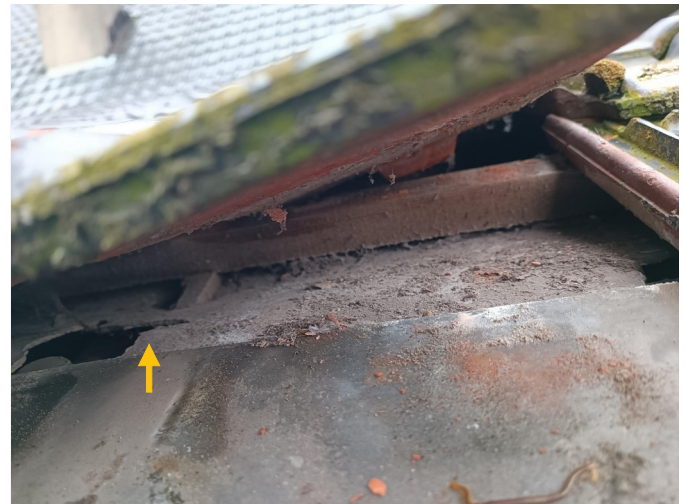
Het asbestmateriaal valt onder de mijlpaal van 2040.

Zorgvuldig beheren

Eindbeoordeling materiaalrisico	Zeer laag materiaalrisico en/of zeer lage kans op vezelvrijgave
---------------------------------	---

Gebondenheid	Categorie 1: hechtgebonden in oorsprong
Asbestsoort (vezeltype)	Alleen chrysotiel
Asbestconcentratie	Laag (< 50%)
Afschermingsgraad van het gehele materiaal	Stootvaste afscherming of omkasting
Toestand van het materiaal	Matig beschadigd, matig verweerd

#	Type	Referentie	Resultaat
2.1	Puntmonster	05	Chrysotiel

Beschrijving	onderdak
Omgeving	Grenst aan binnen- en buitenlucht
Primaire drager	Schuin dak
Asbestmateriaal	Plaat, paneel, tablet - Type Menuiserite
Bindmiddel van asbestmateriaal	Cement
Gebondenheid op basis van bindmiddel	Hecht
Hoeveelheid (oppervlakte - dikte - aantal)	• 80,00 m ² - 1,00 cm - 1 stuk
Totaal volume	0,80 m ³
Eenvoudig bereikbaar	Ja
Bevestigingswijze	• Onbekend
Identificatiemethode	Vaststelling met monstername
Destructieve handeling voor identificatie	Nee
Opmerking	Het onderdak werd gecontroleerd (optillen van een dakpan zolder afgewerkt) . Er is een verdacht onderdak vastgesteld .

- Zorg voor een veilig beheer en verwijder dit asbestmateriaal wanneer het bij werken eenvoudig bereikbaar wordt. Controleer de toestand jaarlijks op wijzigingen.

- Eenvoudige handelingen: mag via doe-het-zelf of door werknemer(s) met opleidingsattest eenvoudige handelingen
Opgeleid personeel (dak werker met 8u basisopleiding asbest)

indien de platen eenvoudig te verwijderen zijn zonder kans op breken kan dit via doe-het-zelf of door werknemer(s) met opleidingsattest eenvoudige handelingen; Dek de zoldervloer af met plastic folie . dragen van de nodige beschermingsmiddelen (mondmasker ffp3, handschoenen,tyvec) Verwijder de dakpannen. Fixeer het plaatmateriaal , de asbesthoudende platen één voor één en in hun geheel verwijderen. Niet gooien, niet breken. Reinig nadien de draagstructuur met vochtige doeken (+stofzuiger met absoluut filter kan niet gehoord worden dus voor een particulier niet mogelijk .) Alle werknemer(s) moeten wel beschikken over een opleidingsattest eenvoudige handelingen 8u.

Een vastgesteld asbesthoudend onderdak mag niet definitief ingesloten worden , dit dient verplicht

verwijderd te worden als het bij werken bereikbaar wordt. (vb bij vernieuwen van de dakbedekking onderdak mee verwijderen)

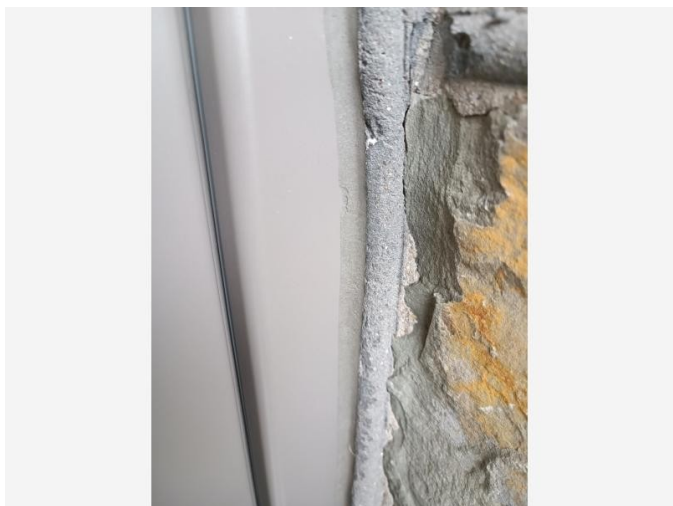
De mastiek werd gecontroleerd en als niet-asbesthoudend beschouwd. (zacht en elastisch)

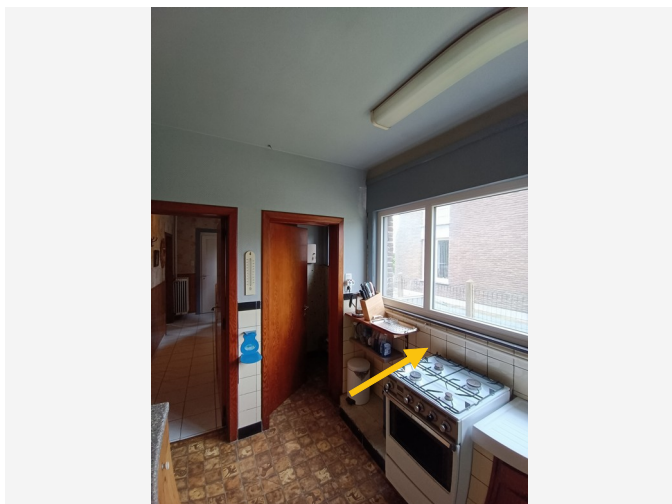
In het inspectieprotocol is een monsternamen van tegellijm verplicht om dit te identificeren als niet-asbesthoudend. Er waren geen facturen ter beschikking die bevestigen dat de tegels na 2001 waren geplaatst. Er waren geen bestaande beschadigingen aan de wandtegels om de lijm voldoende te kunnen inspecteren. Om dit af te toetsen is het aangewezen om bij eventuele renovatiewerken aan de tegels verder onderzoek/staalname te laten uitvoeren ter controle.

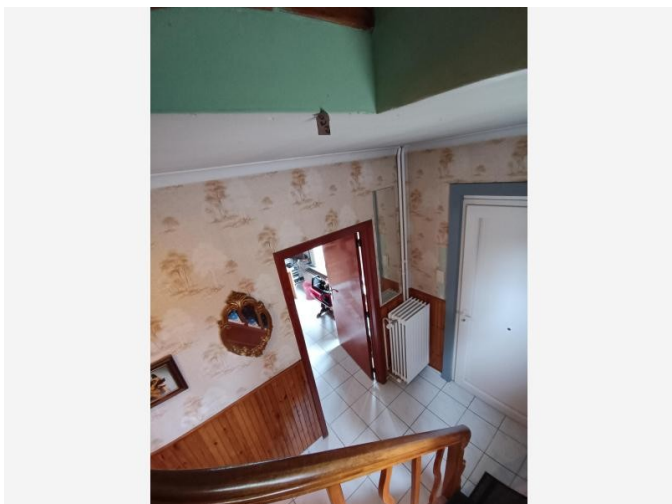
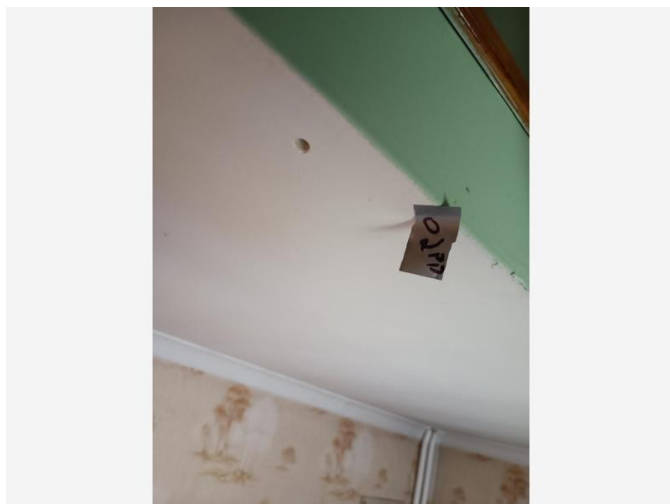
Fiche 5: plafondpleister

Geen asbest

#	Type	Referentie	Resultaat
5.1	Mengmonster	02	Geen asbest

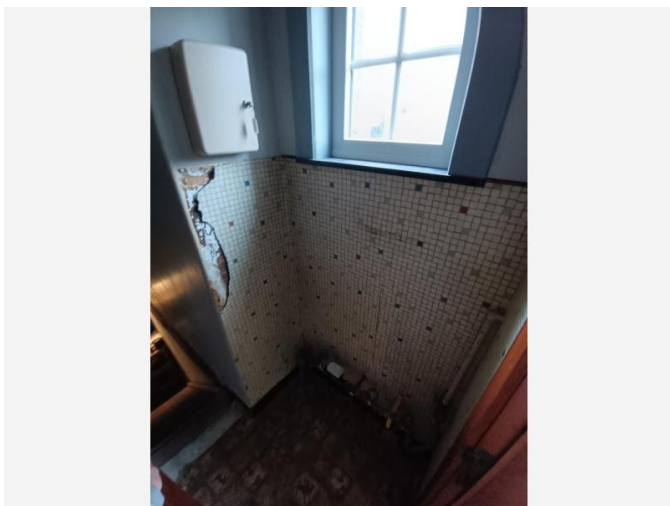
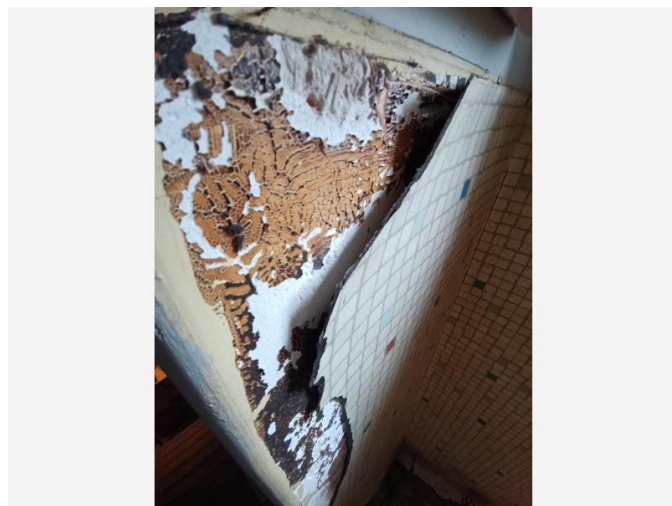
Geen asbest

#	Type	Referentie	Resultaat
6.1	Puntmonster	04	Geen asbest

Beschrijving	vloerzeil keldermuur
Omgeving	Binnen
Primaire drager	Binnenwand
Bindmiddel van materiaal	Kunststof of -hars

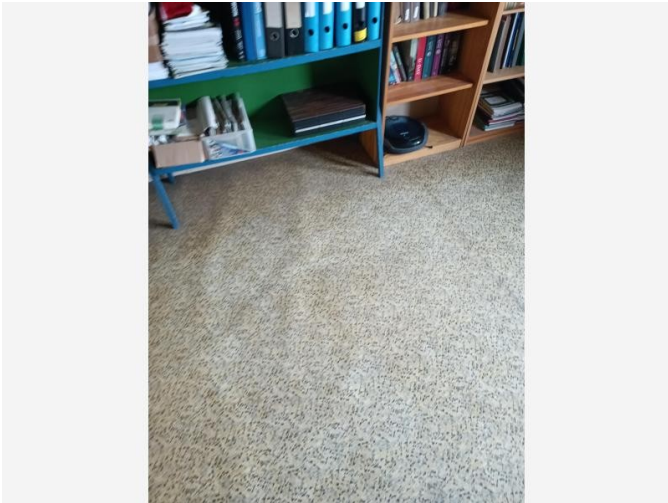
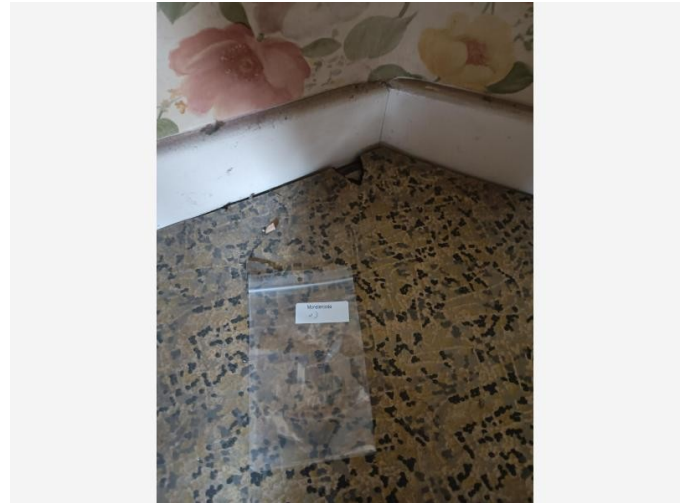
Geen asbest

#	Type	Referentie	Resultaat
7.1	Puntmonster	03	Geen asbest

Beschrijving	vloerzeil slaapkamer
Omgeving	Binnen
Primaire drager	Vloer
Bindmiddel van materiaal	Kunststof of -hars

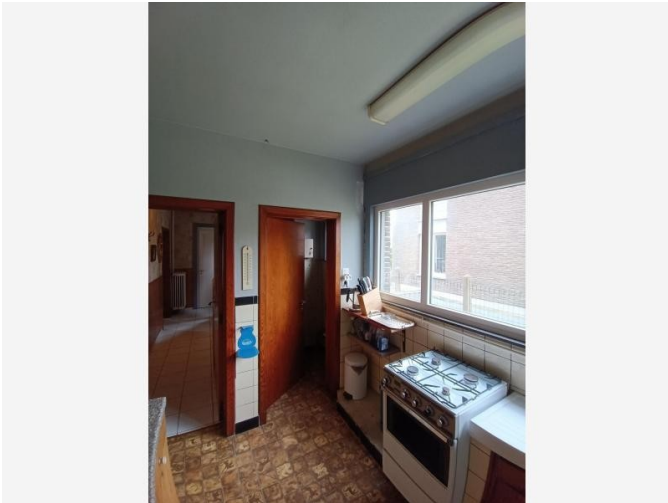
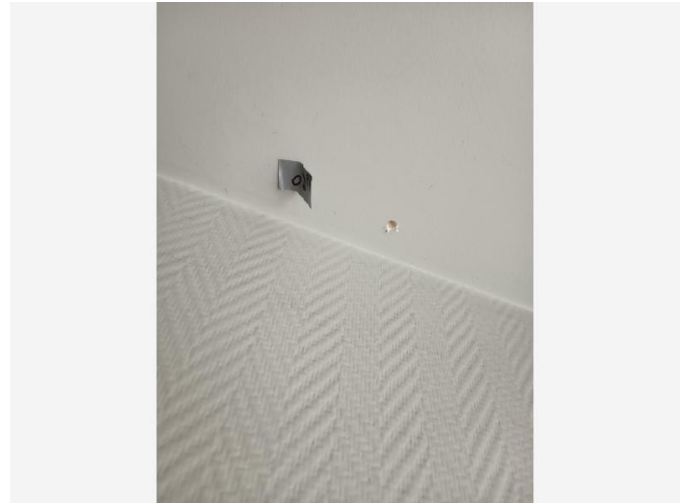
Fiche 8: muurpleister

Geen asbest

#	Type	Referentie	Resultaat
8.1	Mengmonster	01	Geen asbest
