Asbestinventarisatetest

Poelkappellestraat 44, 8920 Langemark-Poelkapelle

Attestnummer : 20240521-000054.000

Uitgegeven op : 21.05.2024

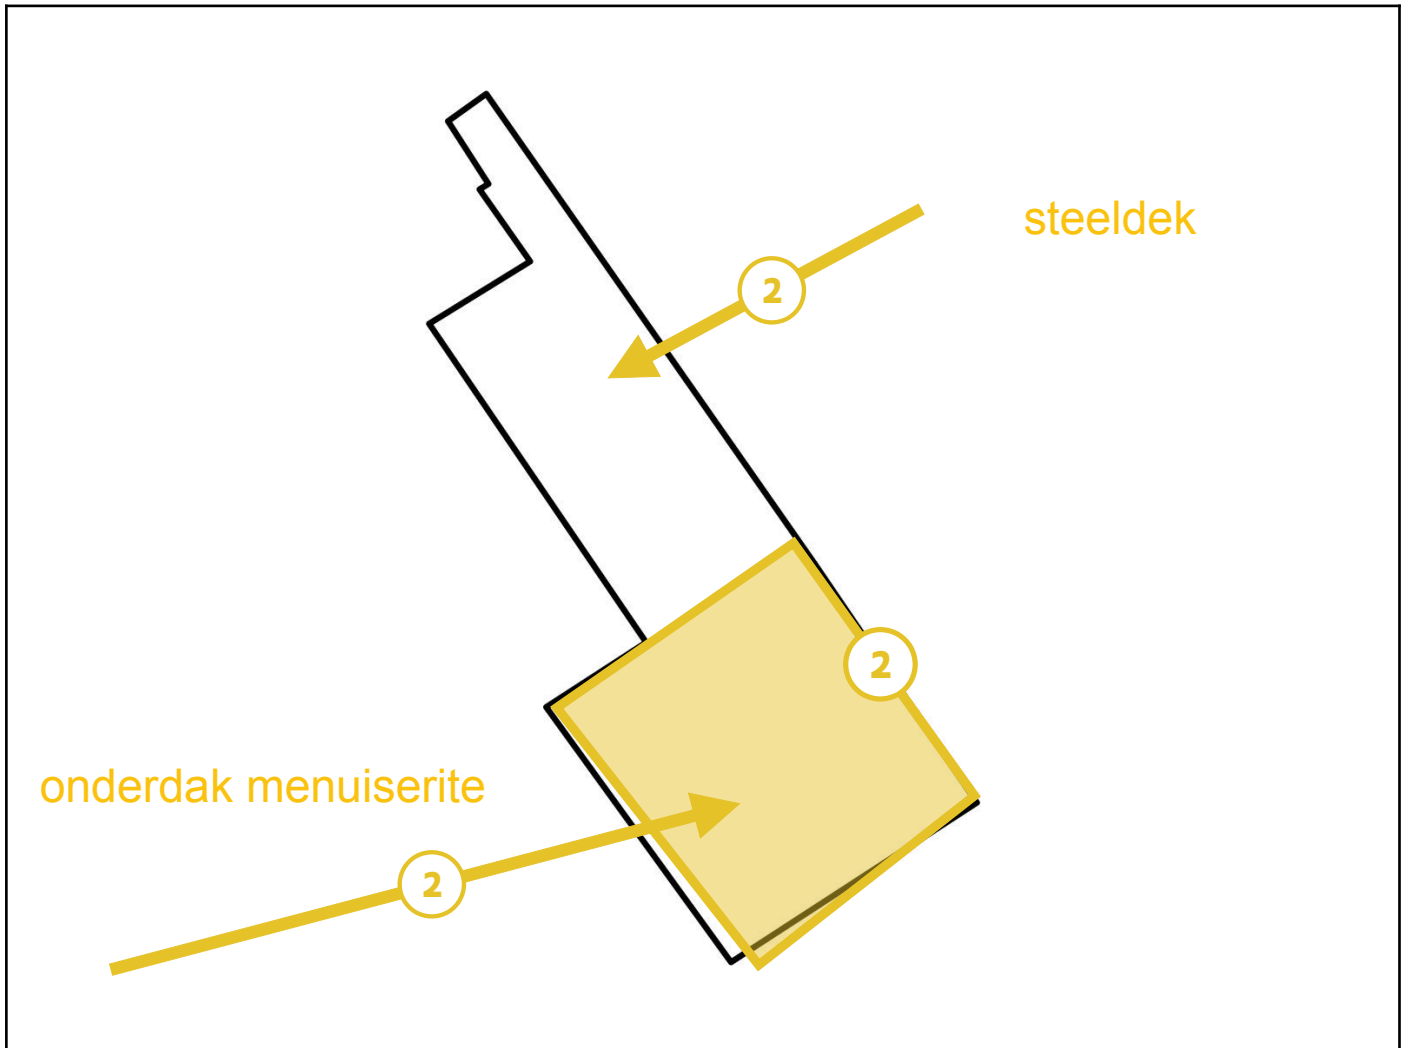
Plan 1.2: Hoofdgebouw plan

Beschrijving	Type	Actie
2. Onderdak menuiserie	Asbestmateriaal	Zorgvuldig beheren

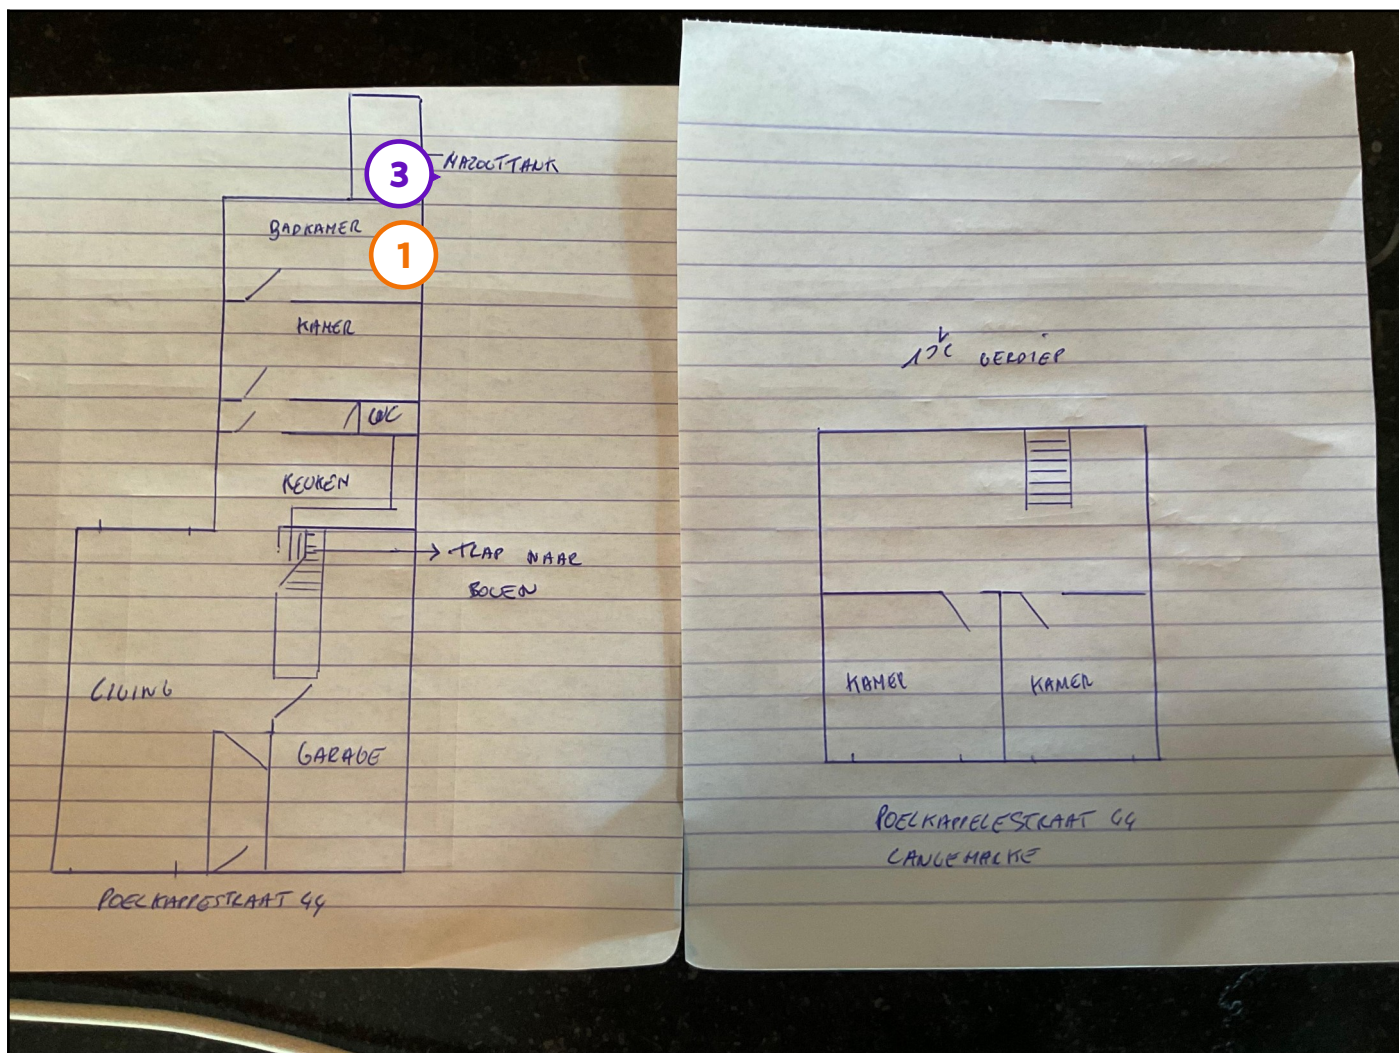
Plan 1.3: Grondplan - rookkanaal

Beschrijving	Type	Actie
1. Rook kanaal	Asbestmateriaal	Verwijderen
3. Dichtingen	Advies	-

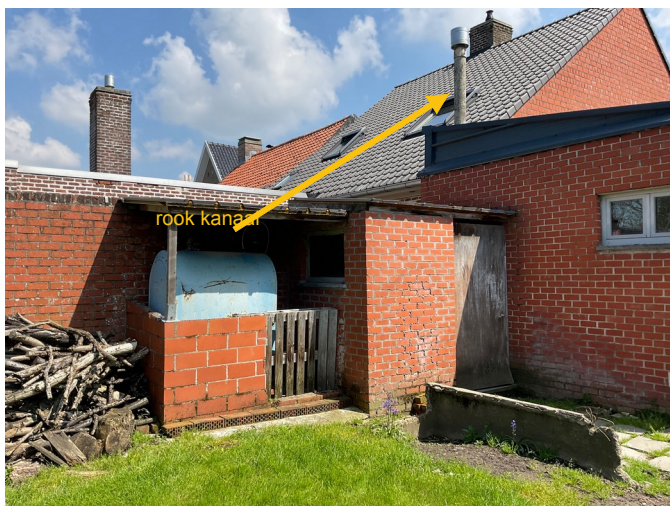
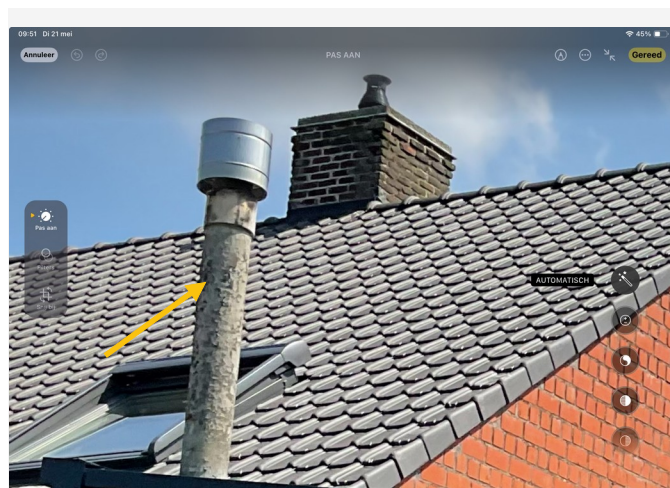
Het asbestmateriaal valt onder de mijlpaal van 2034.

Eindbeoordeling materiaalrisico	Laag materiaalrisico en/of verlaagde kans op vezelvrijgave
---------------------------------	--

Beschrijving	Rook kanaal
Omgeving	Buiten
Primaire drager	Schuin dak
Asbestmateriaal	Rookgaskanaal
Bindmiddel van asbestmateriaal	Cement
Gebondenheid op basis van bindmiddel	Hecht
Hoeveelheid (lengte - omtrek - dikte - aantal)	<ul style="list-style-type: none">• 2,00 m - 30,00 cm - 0,60 cm - 1 stuk
Totaal volume	0,004 m ³
Eenvoudig bereikbaar	Ja
Bevestigingswijze	<ul style="list-style-type: none">• Verlijmd, ingegoten, versmeerd

- Verwijder dit asbestmateriaal zo snel mogelijk. Volg de toestand goed op.

- Eenvoudige handelingen: mag via doe-het-zelf of door werknemer(s) met opleidingsattest eenvoudige handelingen
Bevochtigen vooraleer afbraak van het rookkanaal - NIET in slijpen storten of breken van de buis - gebruik beschermende wegwercoverall mondmasker ffp3 en handschoenen - raadpleeg containerpark omtrent verpakking (gesloten dubbele verpakking) en vervoersvoorwaarden - bij twijfel raadpleeg dakwerker

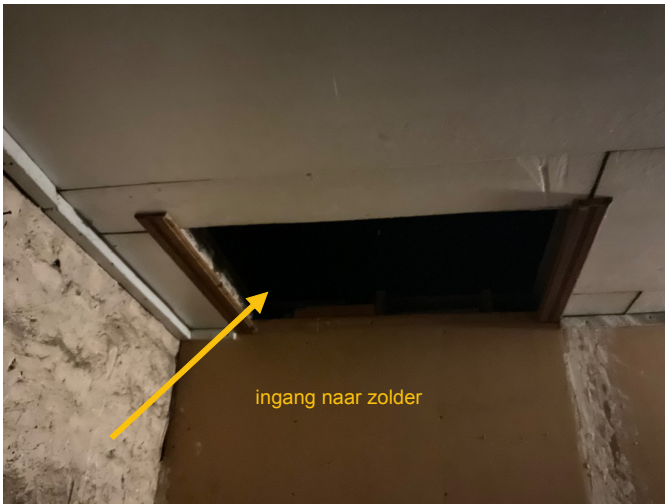
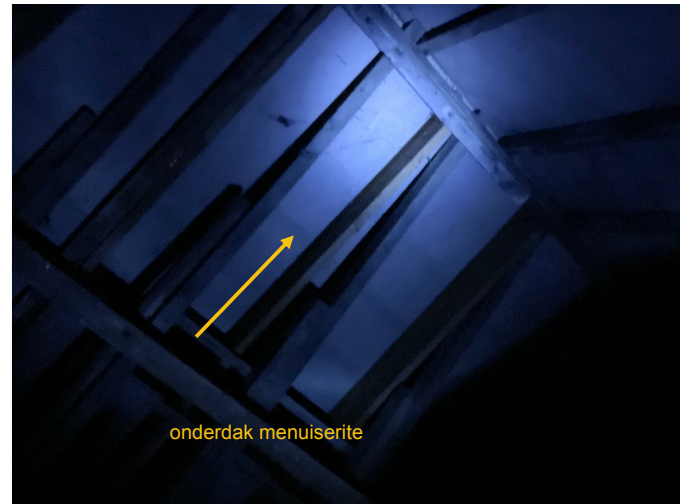
Het asbestmateriaal valt onder de mijlpaal van 2040.

Eindbeoordeling materiaalrisico	Laag materiaalrisico en/of verlaagde kans op vezelvrijgave
---------------------------------	--

Beschrijving	Onderdak menuiserie
Omgeving	Binnen
Primaire drager	Schuin dak
Asbestmateriaal	Dak- en gevelbekleding - Plaat
Bindmiddel van asbestmateriaal	Cement
Gebondenheid op basis van bindmiddel	Hecht
Hoeveelheid (oppervlakte - dikte - aantal)	<ul style="list-style-type: none">• 64,00 m² - 0,30 cm - 1 stuk
Totaal volume	0,192 m ³
Eenvoudig bereikbaar	Nee <ul style="list-style-type: none">• Verwijdering tast de bouwkundige integriteit aan.

- Zorg voor een veilig beheer en verwijder dit asbestmateriaal wanneer het bij werken eenvoudig bereikbaar wordt. Controleer de toestand jaarlijks op wijzigingen.

- Eenvoudige handelingen: mag via doe-het-zelf of door werknemer(s) met opleidingsattest eenvoudige handelingen
Raadpleeg containerpark omtrent verpakking asbest platen (onderdak) (gesloten dubbele verpakking) en transport voorwaarden - bevochtigen vooraleer afbraak van de platen - neem plaat per plaat af door de latjes voorzichtig af te doen - NIET in slijpen -breken of storten van de platen bij verwijdering - gebruik mondmasker ffpp3 en wegwercoverall en handschoenen - raadpleeg dakwerker bij twijfel .

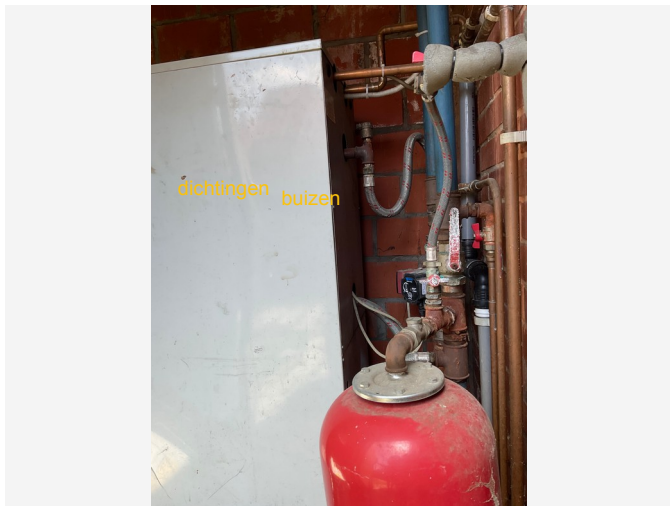
Vrije foto

Identificatiemethode	Redelijk vermoeden
Primaire drager	HVAC infrastructuur en uitrusting
(Asbest)materiaal	Pakking, dichting
Bindmiddel	Karton - papier - viltachtig
Gebondenheid bindmiddel	Niet-hechtgebonden

Pas op bij afbraak - er kunnen oude dichtingen bevinden tussen de buizen die asbest bevatten - raadpleeg sanitair man - gebruik mondkap en beschermende wegwercoverall bij afbraak -

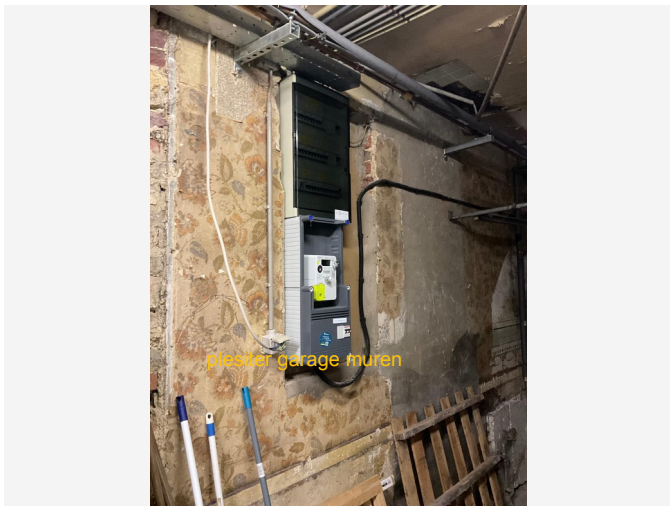
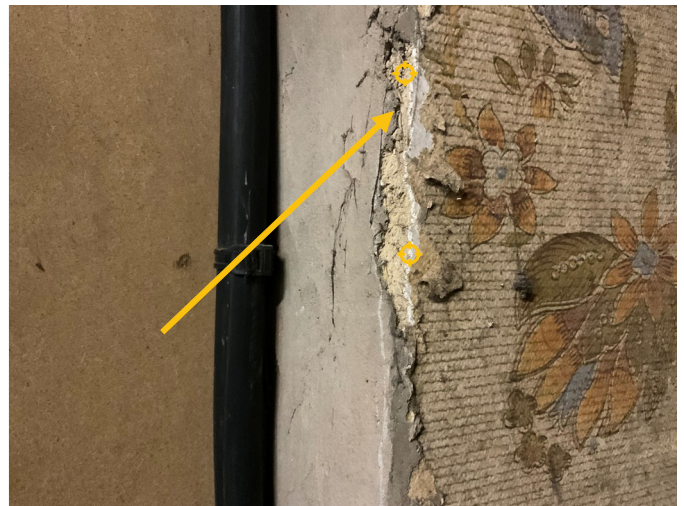
Fiche 4: Pleister muren

Geen asbest

#	Type	Referentie	Resultaat
4.1	Mengmonster	2431437-01	Geen asbest
