# Asbestinventarisatetest

Breempotstraat 475, 1800 Vilvoorde

Attestnummer : 20240522-000123.000

Uitgegeven op : 22.05.2024

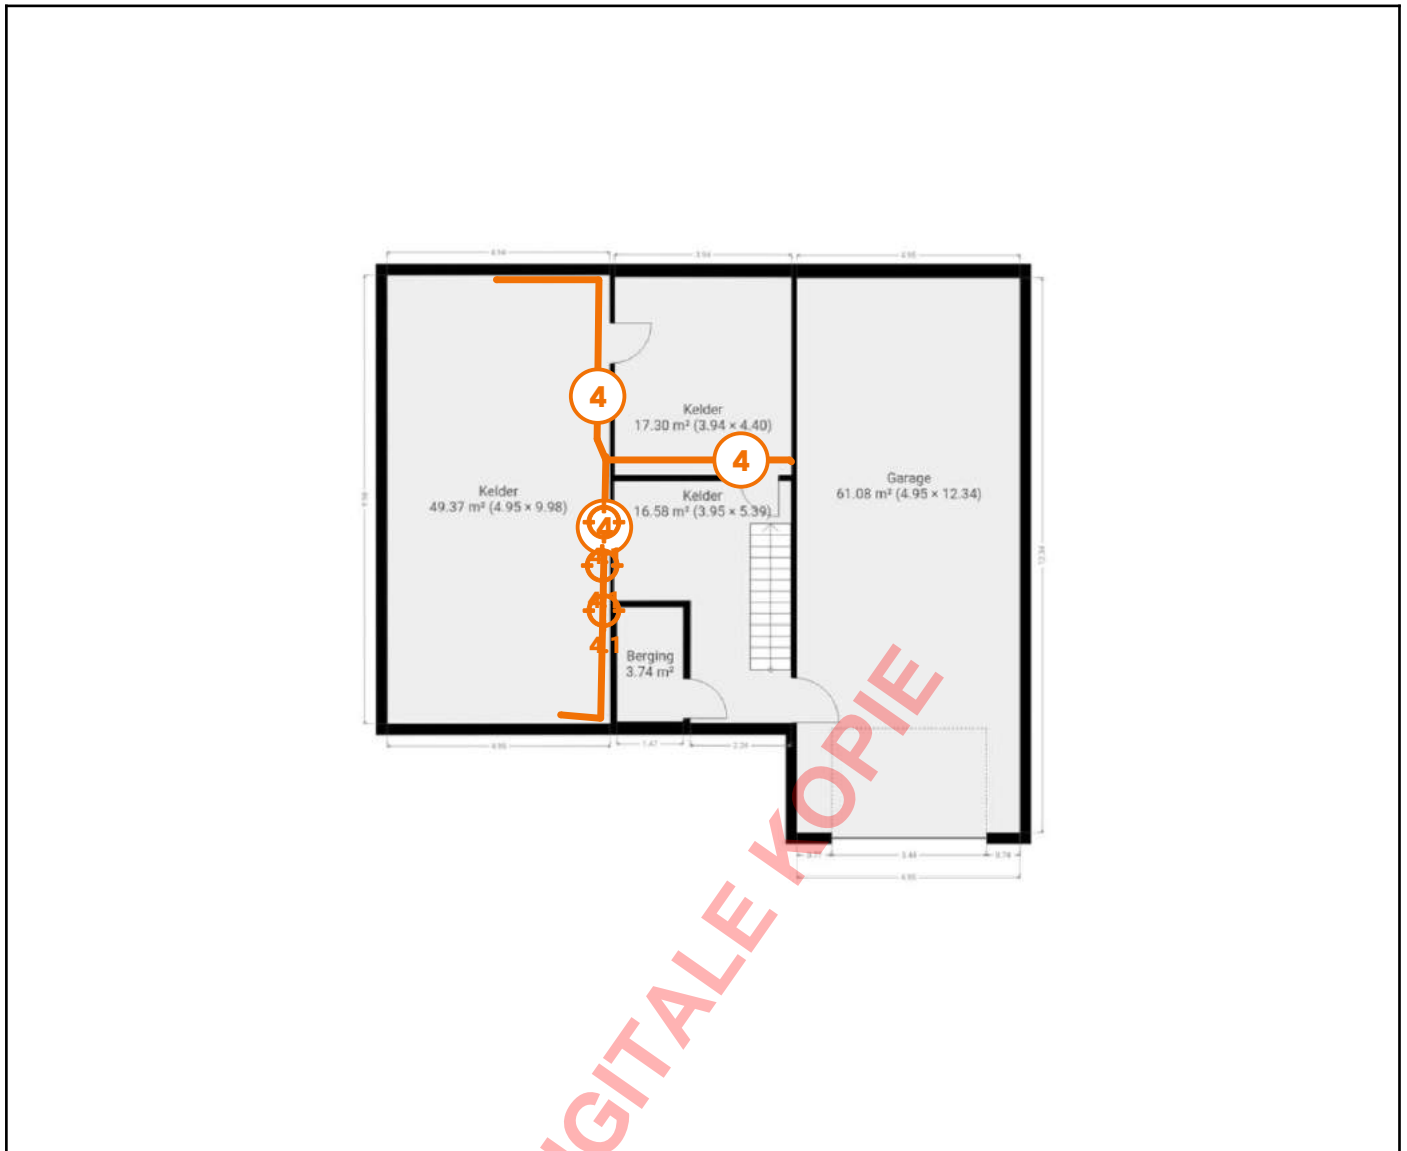
# Plan 1.1: Grondplan -1

Beschrijving	Type	Actie
4. Leidingisolatie Recht - Kelder	Asbestmateriaal	<a href="#">Verwijderen</a>
4.1 Code: 88579 - 3	Mengmonster	-

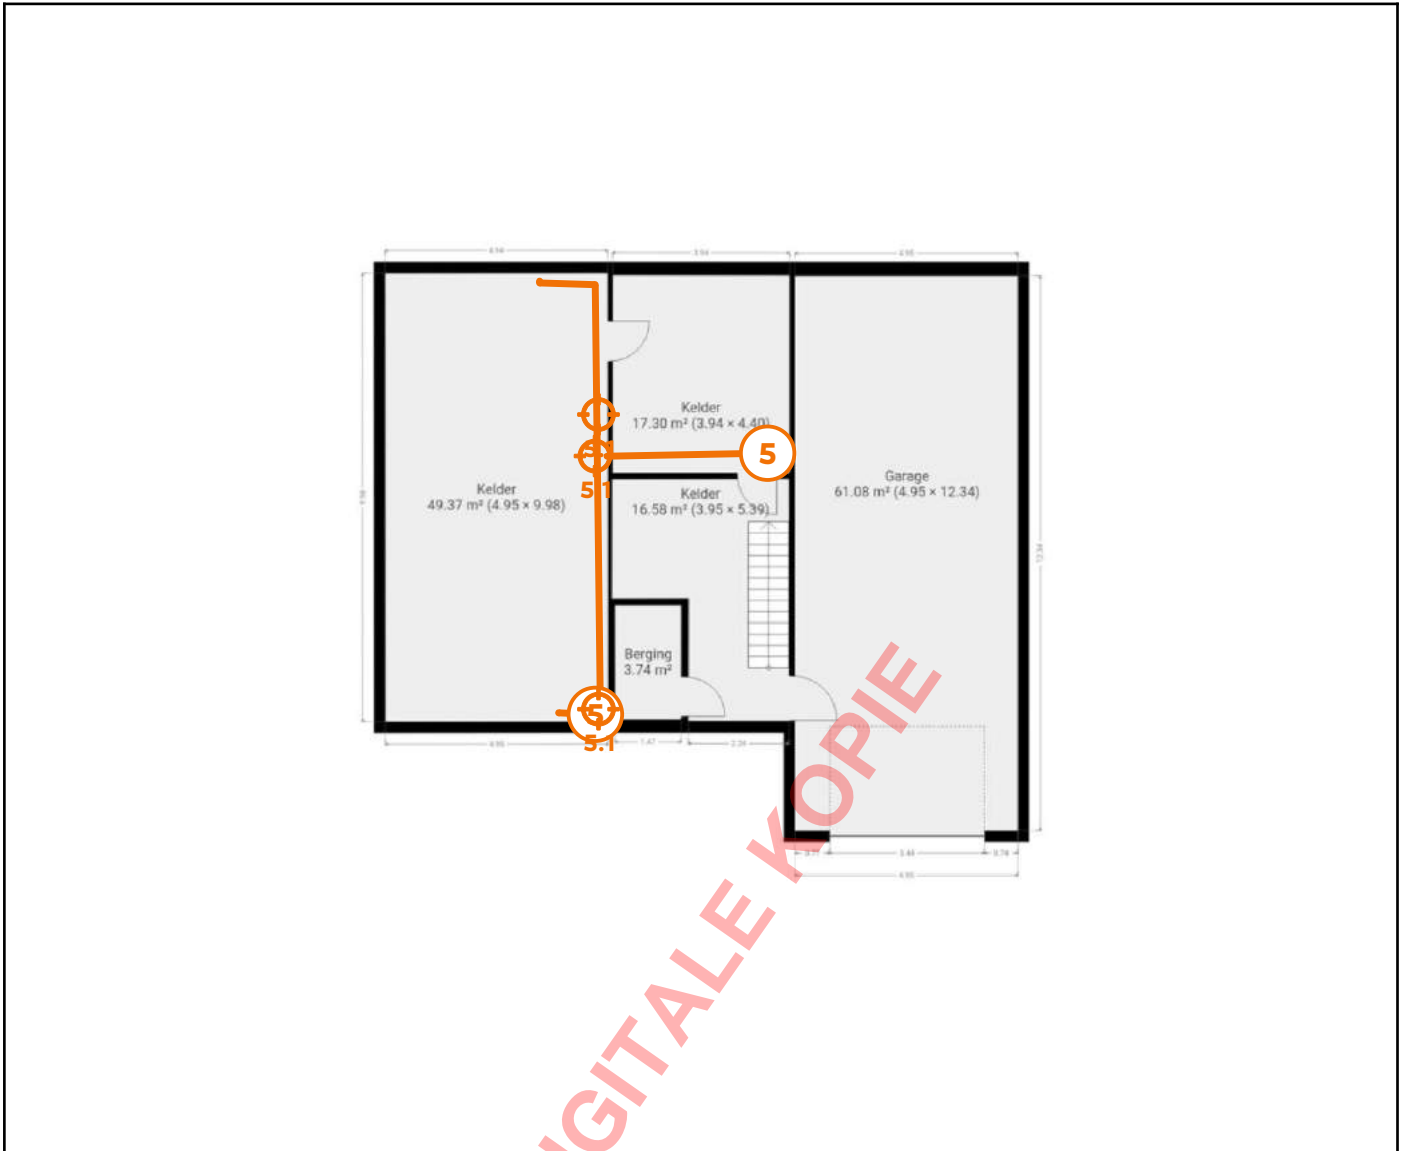
## Plan 1.2: Grondplan -1

Beschrijving	Type	Actie
5. Leidingisolatie Bocht- Kelder	Asbestmateriaal	<a href="#">Verwijderen</a>
5.1 Code: 88579 - 4	Mengmonster	-

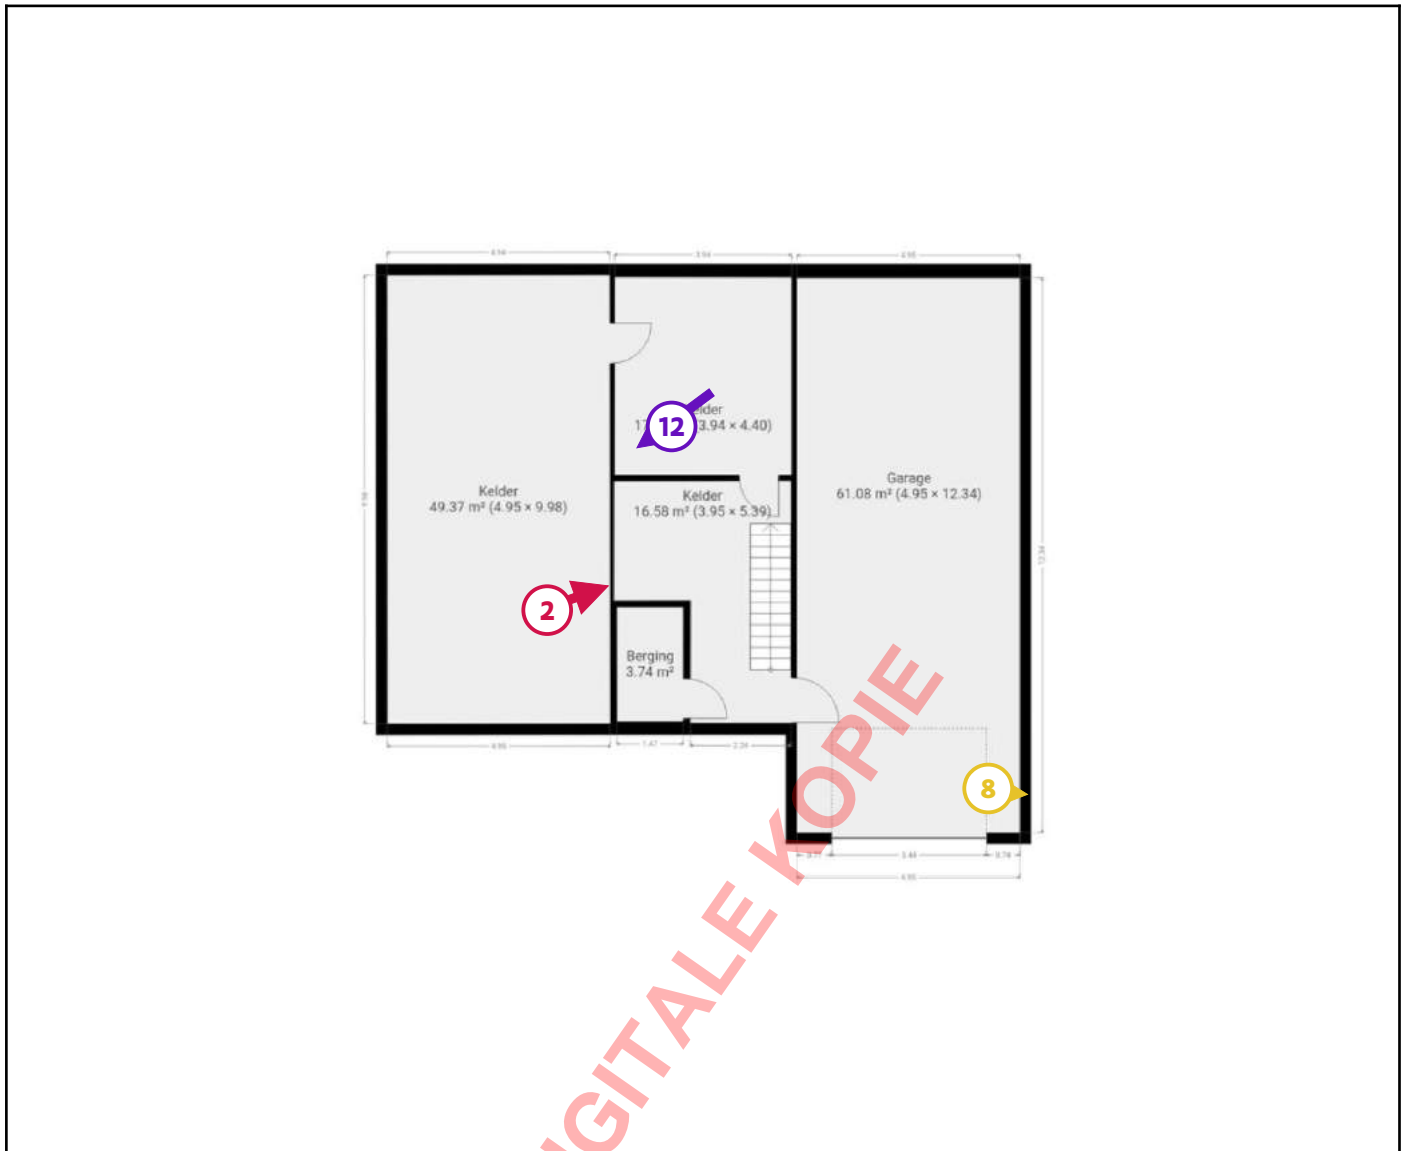
## Plan 1.3: Grondplan -1

Beschrijving	Type	Actie
2. Leien - Kelder	Asbestmateriaal	Dringend verwijderen
8. Bakeliet Bak onder Teller - Garage	Asbestmateriaal	Zorgvuldig beheren
12. Verwarmingsketel (Gas / Mazout) (VOOR 2001)	Advies	-

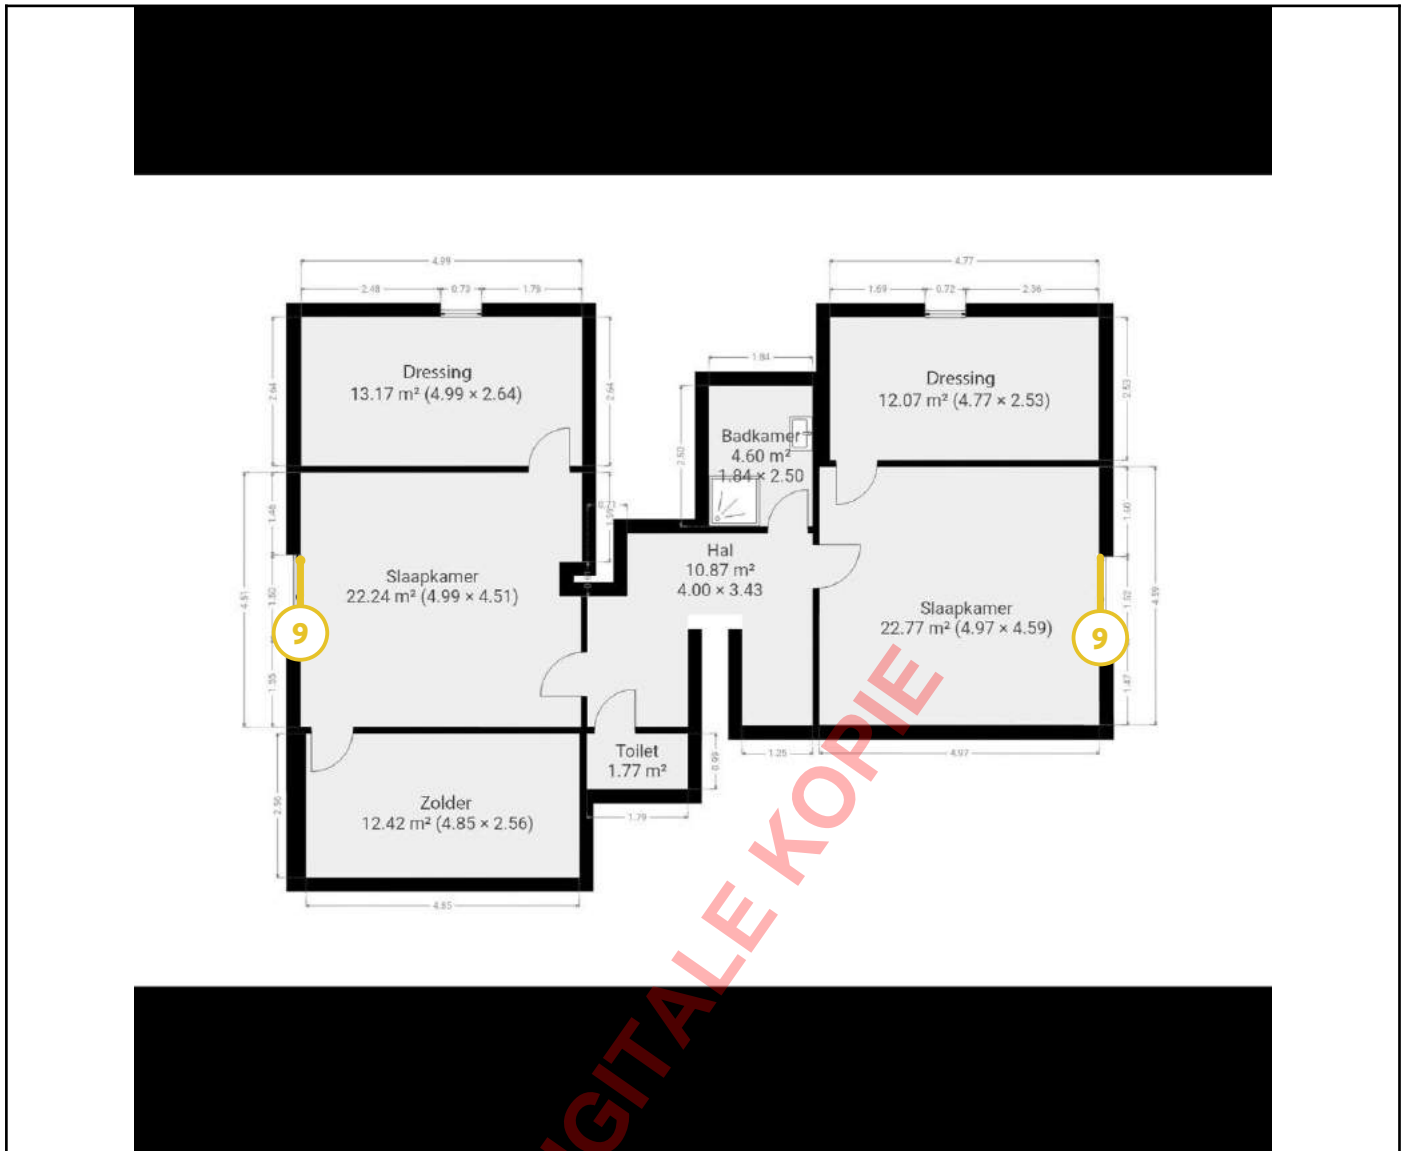
## Plan 1.11: Grondplan +1

Beschrijving	Type	Actie
9. Massal - Vensterbanken	Asbestmateriaal	Zorgvuldig beheren

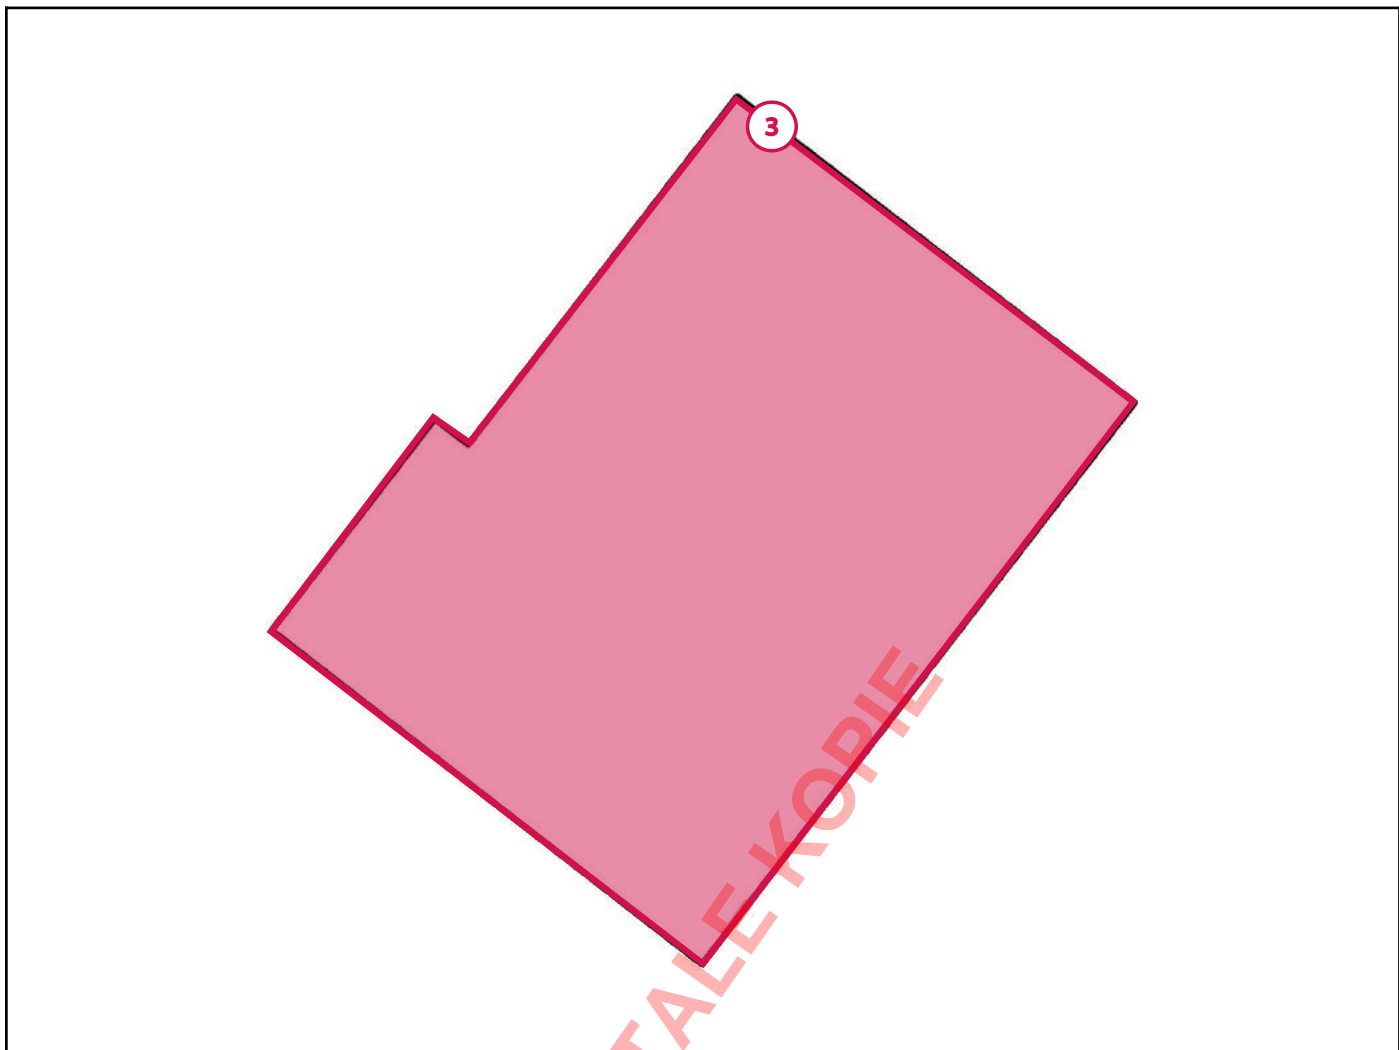
## Plan 1.13: Hoofdgebouw plan

Beschrijving	Type	Actie
3. Leien - Dak (woning)	Asbestmateriaal	<a href="#">Dringend verwijderen</a>

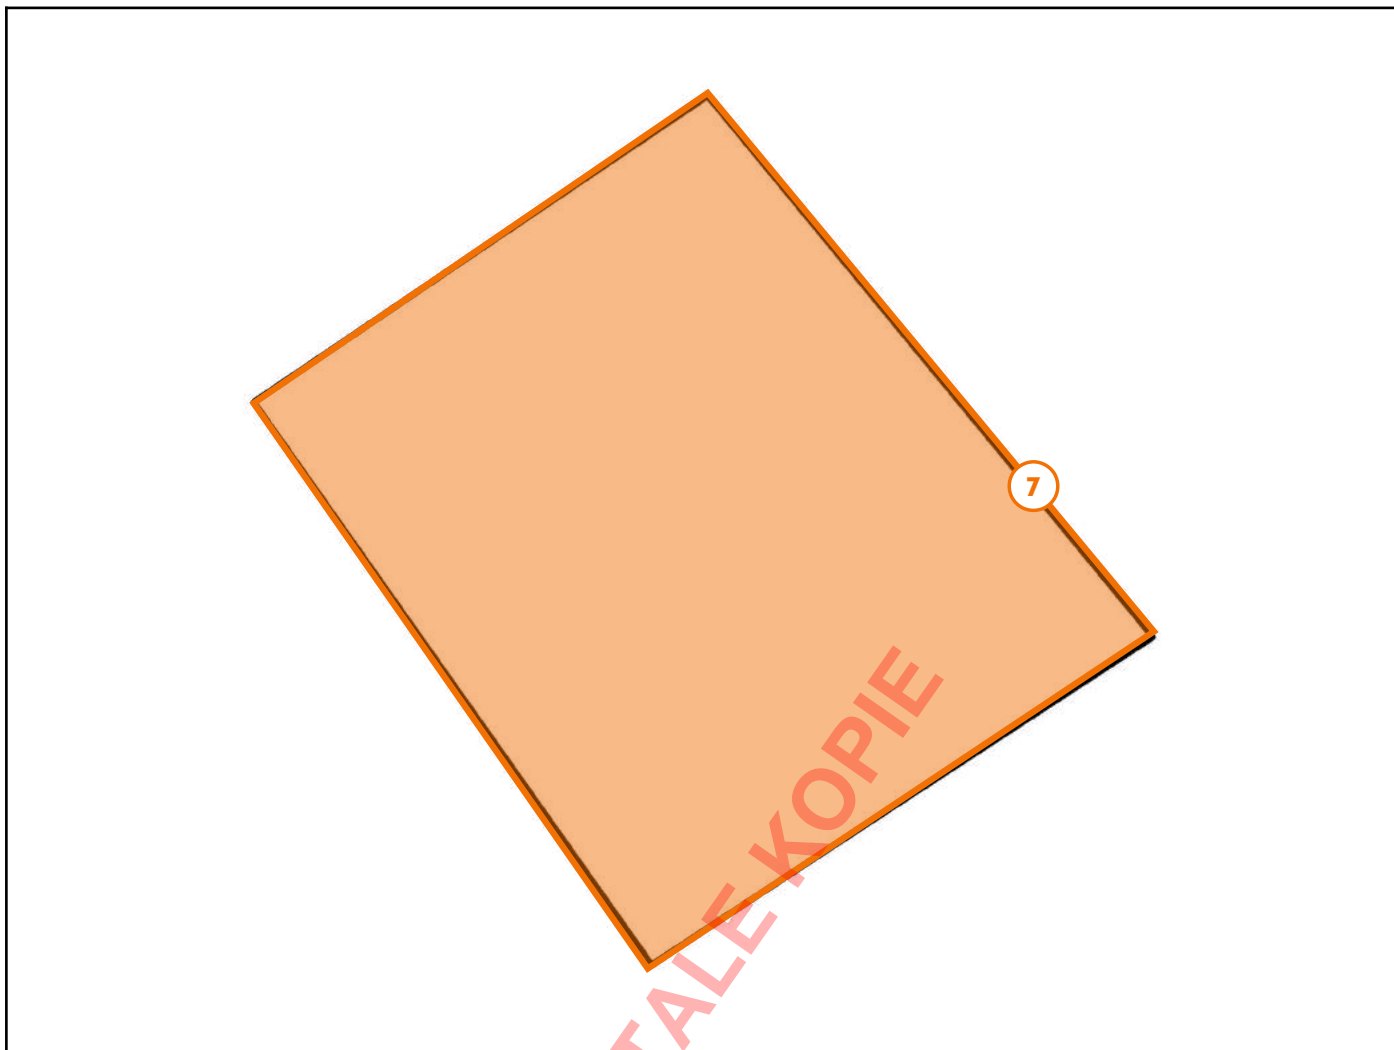
## Plan 4.1: Schapenhok 1 plan

Beschrijving	Type	Actie
7. Golfplaten - Dak Schapenhok 1	Asbestmateriaal	<a href="#">Verwijderen</a>

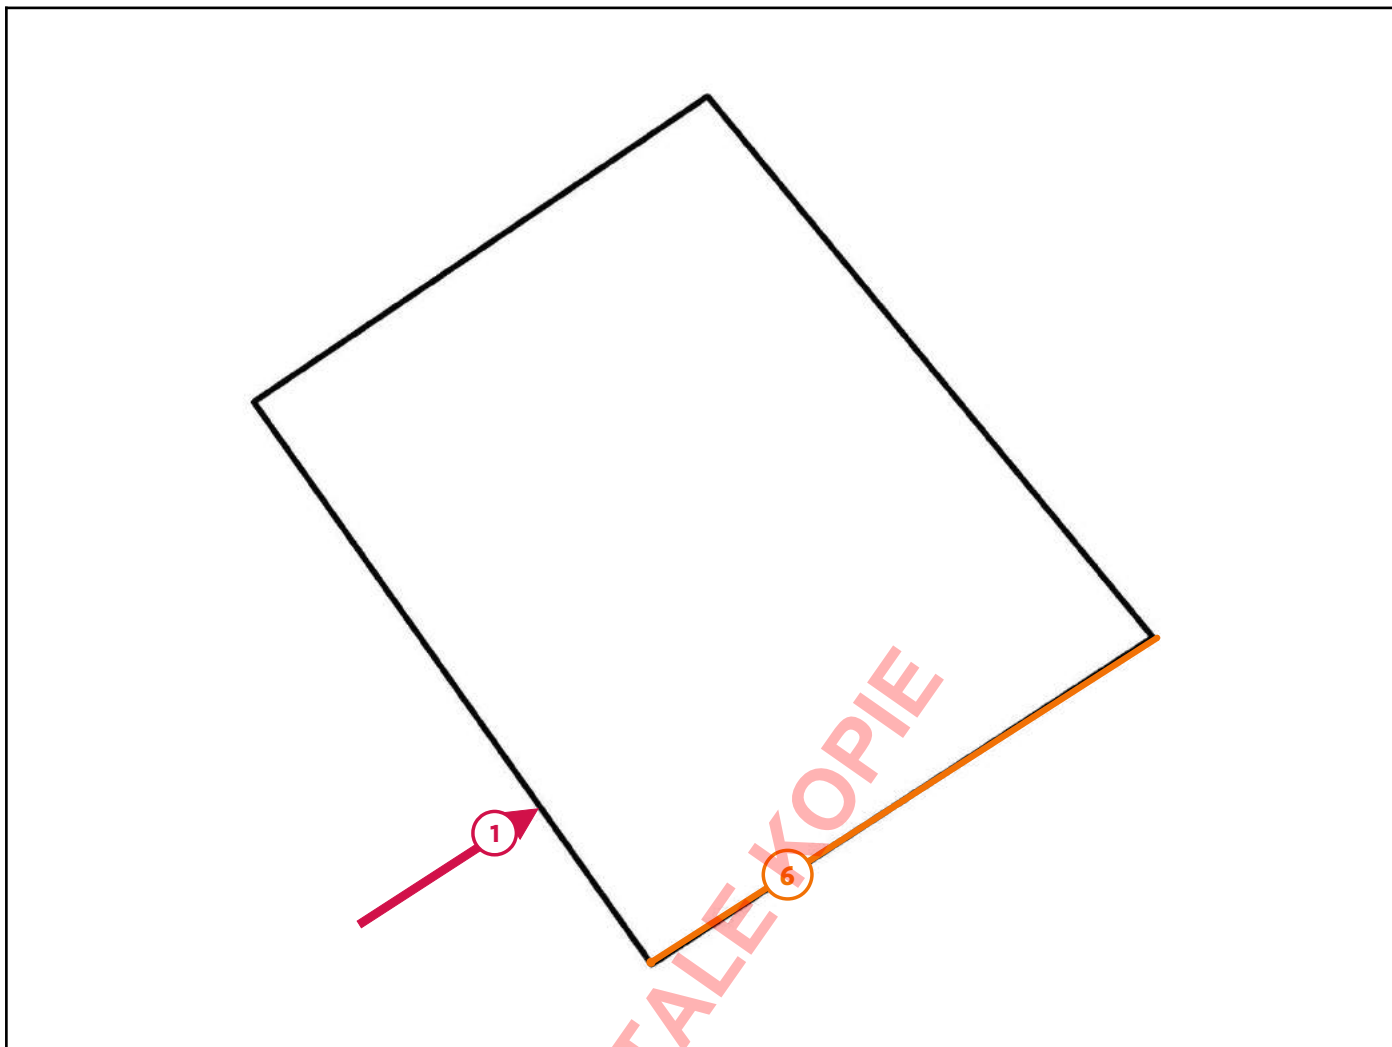
## Plan 4.2: Schapenhok 1 plan

Beschrijving	Type	Actie
1. Golfplaten - Tuin	Asbestmateriaal	<a href="#">Dringend verwijderen</a>
6. Leien - Zijgevel Schapenhok 1	Asbestmateriaal	<a href="#">Verwijderen</a>

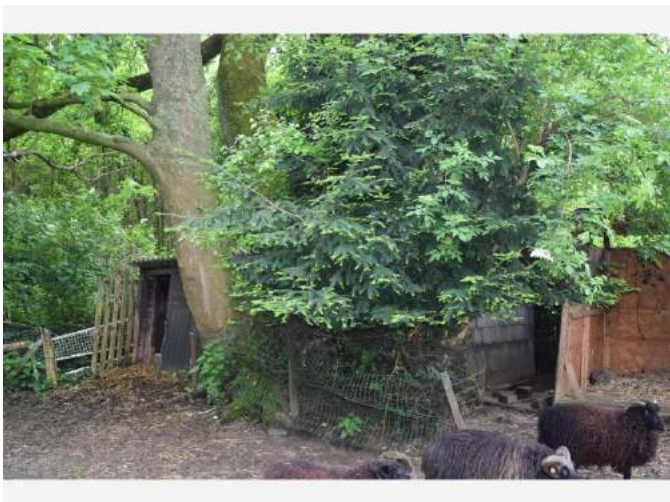
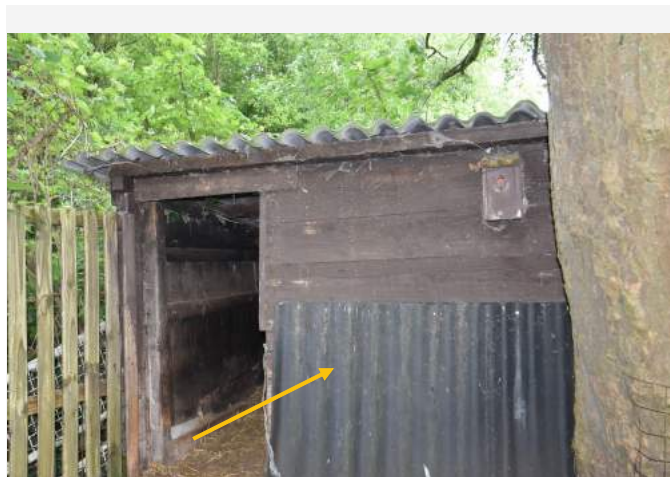
Beschrijving	Golfplaten - Tuin
Type afvalstof	Betreft stock-voorraad of gedemonteerde asbestmaterialen
Aanwezige resten	Geen resten aanwezig
Omgeving	Buiten
Primaire drager	Gedemonteerd of buitengebruik gesteld materiaal
Asbestmaterialen	<ul style="list-style-type: none"><li>Dak- en gevelbekleding - Golfplaat</li></ul>
Bindmiddel van asbestmateriaal	Cement
Gebondenheid op basis van bindmiddel	Hecht
Hoeveelheid (gewicht - aantal)	<ul style="list-style-type: none"><li>10,00 kg - 1 stuk</li></ul>
Totaal gewicht	10,00 kg
Eenvoudig bereikbaar	Ja
Identificatiemethode	Vaststelling zonder monsternamen

Opmerking

Tegen het schaphok staat een losse golfplaat.

**Dringend verwijderen**

- Verwijder het asbestafval.

- Eenvoudige handelingen: mag via doe-het-zelf of door werknemer(s) met opleidingsattest eenvoudige handelingen  
Bevindt het asbest zich buiten uw woning of gebouw? Dan mag u de volgende toepassingen zelf wegnemen:
    - Hechtgebonden asbest dat niet beschadigd is.
    - Hechtgebonden asbest dat wel beschadigd is en waarbij er vrije asbestvezels zichtbaar zijn.
    - Een beschadigde toepassing of asbest in slechte staat kan makkelijk verder breken of vergruizen. Er komen dan schadelijke asbestvezels vrij die ingeademd kunnen worden.
- U mag bijgevolg enkel beschadigd of verweerd asbest verwijderen indien: de toepassing niet verder beschadigd raakt of vergruist en er niemand anders in de buurt is.

Draag steeds de nodige beschermingsmiddelen (Minimaal een FFP3 mondkapje of (half)gelaatsmasker met P3-filter en wegwerphandschoenen). Draag veiligheidsschoenen/bril/helm/wegwerp-overall (Minimaal Cat III type 5/6), indien noodzakelijk.

Bevochtig/fixeer het materiaal voor de verwijdering en sla het nadien op in een gesloten dubbele verpakking met asbeststicker. Contacteer uw recyclagepark voor een correcte inlevering of schakel een erkend verwijderaars in.

Verwijder de materialen één voor één bij voorkeur manueel. Handwerktuigen of in laatste instantie traagdraaiend gereedschap kunnen ook gebruikt worden.

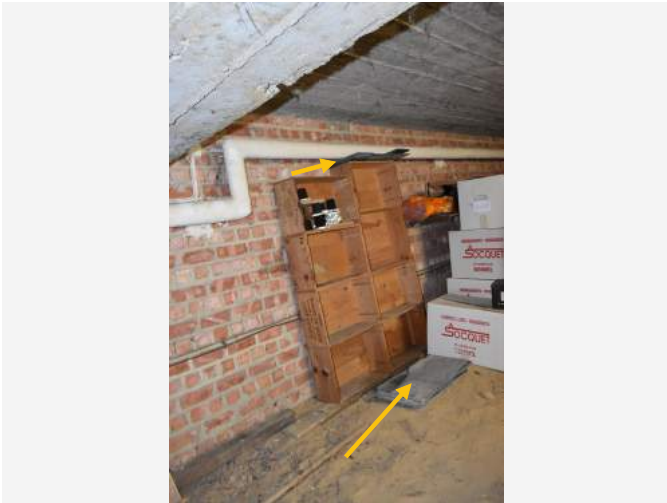
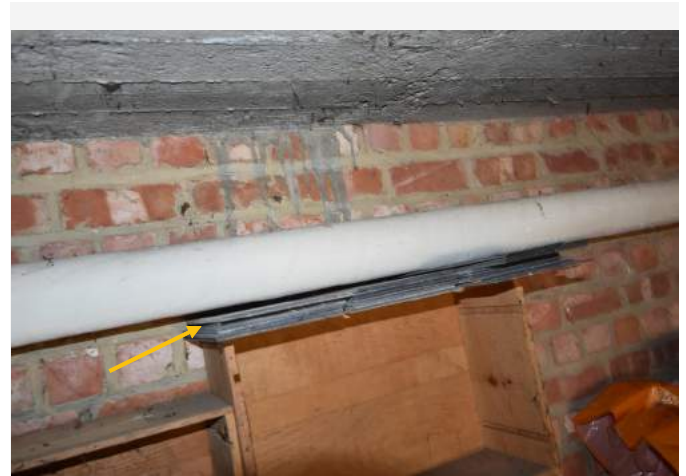
Beschrijving	Leien - Kelder
Type afvalstof	Betreft stock-voorraad of gedemonteerde asbestmaterialen
Aanwezige resten	Geen resten aanwezig
Omgeving	Binnen
Primaire drager	Gedemonteerd of buitengebruik gesteld materiaal
Asbestmaterialen	<ul style="list-style-type: none"><li>Dak- en gevelbekleding - Lei, shingle</li></ul>
Bindmiddel van asbestmateriaal	Cement
Gebondenheid op basis van bindmiddel	Hecht
Hoeveelheid (gewicht - aantal)	<ul style="list-style-type: none"><li>20,00 kg - 1 stuk</li></ul>
Totaal gewicht	20,00 kg
Eenvoudig bereikbaar	Ja
Identificatiemethode	Vaststelling zonder monstername
Opmerking	In de kelder bevinden zich nog wat reserve leien.

**Dringend verwijderen**

- Verwijder het asbestafval.

- Eenvoudige handelingen: mag via doe-het-zelf of door werknemer(s) met opleidingsattest eenvoudige handelingen  
In binnenruimtes mag u alleen hechtgebonden asbest verwijderen dat niet beschadigd is. Dat betekent dat het materiaal volledig intact is en er geen vrije asbestvezels zichtbaar zijn. Opgelet: ook tijdens het verwijderen moet het asbest intact blijven. Bijgevolg dient men de toepassing dus te verwijderen zonder te breken of schade toe te brengen (In hun geheel). Indien dit niet mogelijk is mag je de asbest-toepassing niet zelf verwijderen en dien je een erkend verwijderaar aan te spreken.

Draag steeds de nodige beschermingsmiddelen (Minimaal een FFP3 mondkmasker of (half)gelaatsmasker met P3-filter en wegwerphandschoenen). Draag veiligheidsschoenen/bril/helm/wegwerp-overall (Minimaal Cat III type 5/6), indien noodzakelijk.

Bevochtig/fixeer het materiaal voor de verwijdering en sla het nadien op in een gesloten dubbele verpakking met asbeststicker. Contacteer uw recyclagepark voor een correcte inlevering of schakel een erkend verwijderaar in.

Verwijder de materialen één voor één bij voorkeur manueel. Handwerktuigen of in laatste instantie traagdraaiend gereedschap kunnen ook gebruikt worden.

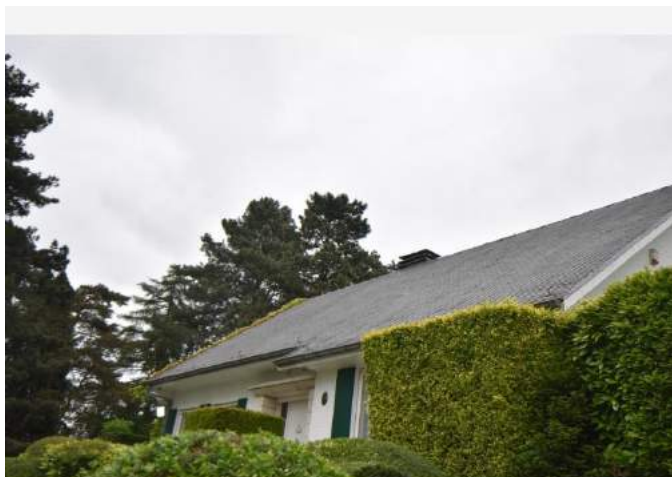
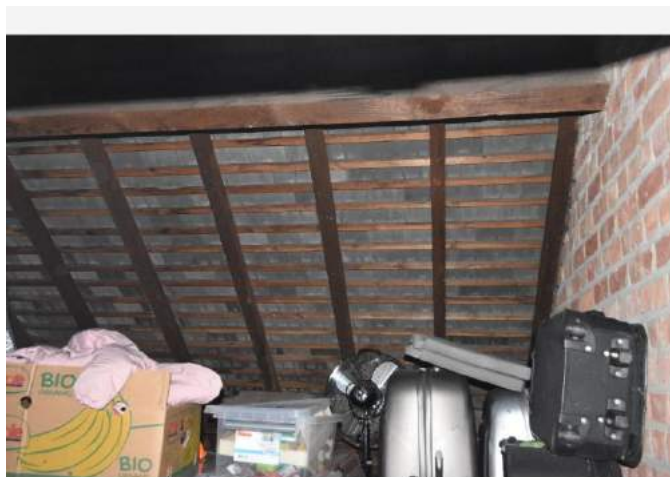
Eindbeoordeling materiaalrisico	Hoog materiaalrisico en/of hoge kans op vezelvrijgave
Opmerking	Vasthechting van (korst)mos of vegetatie (asbestcement buitentoepassingen).

Gebondenheid	Categorie 1: hechtgebonden in oorsprong
Asbestsoort (vezeltype)	Crocidoliet aanwezig
Asbestconcentratie	Laag (< 50%)
Afschermingsgraad van het gehele materiaal	Geheel of deels (ook) vrij aan de binnenlucht
Toestand van het materiaal	Matig beschadigd, matig verweerd

Beschrijving	Leien - Dak (woning)
Omgeving	Grenst aan binnen- en buitenlucht
Primaire drager	Schuin dak
Asbestmateriaal	Dak- en gevelbekleding - Lei, shingle
Bindmiddel van asbestmateriaal	Cement
Gebondenheid op basis van bindmiddel	Hecht
Hoeveelheid (oppervlakte - aantal)	<ul style="list-style-type: none"><li>• 212,00 m<sup>2</sup> - 1 stuk</li></ul>
Totale oppervlakte	212,00 m <sup>2</sup>
Eenvoudig bereikbaar	Ja
Bevestigingswijze	<ul style="list-style-type: none"><li>• Geklemd</li><li>• Genageld, geniet</li></ul>
Identificatiemethode	Vaststelling zonder monsternamen
Destructieve handeling voor identificatie	Nee

**Dringend verwijderen**

- Verwijder dit asbestmateriaal zo snel mogelijk. Volg de toestand goed op.
- Hemelwater dat afspoelt van asbestcement daken of gevels kan asbestdeeltjes bevatten. Gebruik het enkel voor gesloten circuits (bv. spoelen toiletten). Reinig na het vervangen van het dak of de gevel de dakgoten en regenwaterput of -ton om asbesthoudend sediment of slib te verwijderen

- Eenvoudige handelingen: mag via doe-het-zelf of door werknemer(s) met opleidingsattest eenvoudige handelingen  
Dragen van de nodige beschermingsmiddelen (mondmasker \_p3, handschoenen, tyvec). Indien mogelijk de  
25  
ondervloer afdekken, leien voorzichtig verwijderen,

extra fixeren, niet breken, niet gooien, onmiddellijk verpakken of voorzichtig in container met asbest bag plaatsen. Gebruik geen stortkokers.

Indien leien in slechte staat zijn en kans bestaat op breken: Eenvoudige handeling opgeleid personeel, alle werknemer(s) moeten wel beschikken over een opleidingsattest eenvoudige handelingen 8u.

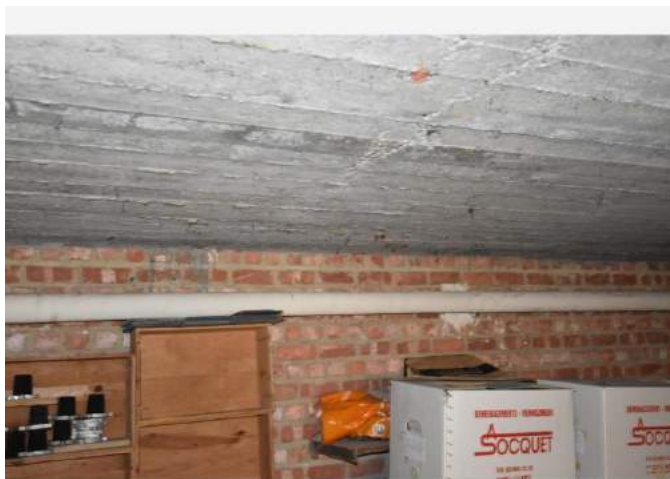
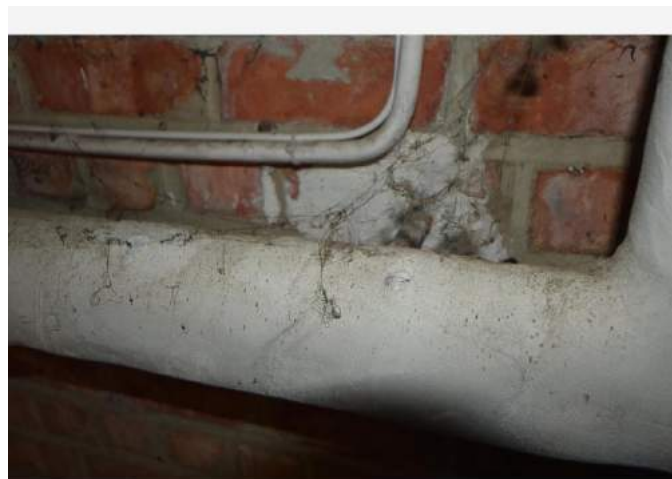
Eindbeoordeling materiaalrisico	Verhoogd materiaalrisico en/of verhoogde kans op vezelvrijgave
---------------------------------	----------------------------------------------------------------

Gebondenheid	Categorie 2: niet-hechtgebonden met matrix
Asbestsoort (vezeltype)	Amfibool aanwezig, uitgezonderd crocidoliet
Asbestconcentratie	Laag (< 50%)
Afschermingsgraad van het gehele materiaal	Geheel of deels (ook) vrij aan de binnenlucht
Toestand van het materiaal	Licht beschadigd, licht verweerd. Intact materiaal type Pical – asbestboard of categorie III 'gebondenheid'

#	Type	Referentie	Resultaat
4.1	Mengmonster	88579 - 3	Amosiet

Beschrijving	Leidingisolatie Recht - Kelder
Omgeving	Binnen
Primaire drager	HVAC infrastructuur en uitrusting
Asbestmateriaal	In-situ afwerkingslagen - Thermische isolatie
Bindmiddel van asbestmateriaal	Gips - kalk
Gebondenheid op basis van bindmiddel	Niet-hechtgebonden
Hoeveelheid (lengte - omtrek - dikte - aantal)	<ul style="list-style-type: none"><li>• 15,00 m - 35,00 cm - 1,00 cm - 1 stuk</li></ul>
Totaal volume	0,053 m <sup>3</sup>
Eenvoudig bereikbaar	Ja
Bevestigingswijze	<ul style="list-style-type: none"><li>• Verlijmd, ingegoten, versmeerd</li></ul>
Identificatiemethode	Vaststelling met monstername
Destructieve handeling voor identificatie	Nee

Verwijderen

- Verwijder dit asbestmateriaal zo snel mogelijk. Volg de toestand goed op.

- Couveuzesak (erkend asbestverwijderaar)  
Oorspronkelijk enkel in buitentoepassingen, bij uitzondering.  
De leiding is goed bereikbaar zonder bochten, de saneerder zal bij deze methode verduidelijken in zijn werkplan dat in deze situatie een cz veiliger werkt dan een hermetische zone. Mag ook toegestaan worden bij calamiteiten zoals een waterlek.
- Hermetische zone (erkend asbestverwijderaar)

Gipsisolatie wordt losgesneden van dragermateriaal (leiding), asbesthoudend gips zal gemakkelijk verbrossen en is losgebonden. Om geen asbestvezels te verspreiden naar de omgeving, dient dit in hermetische zone verwijderd te worden. Asbest insluiten mag niet tenzij dit in afwachting van verwijdering nodig is om het risico te verlagen of om het veilig te beheren (tijdelijk afdekken).

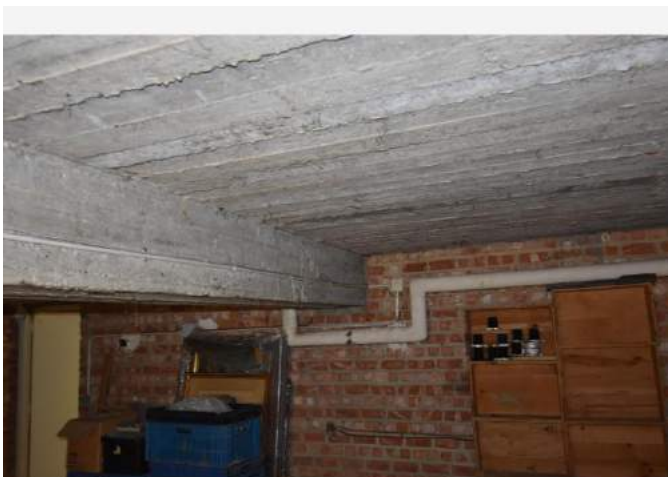
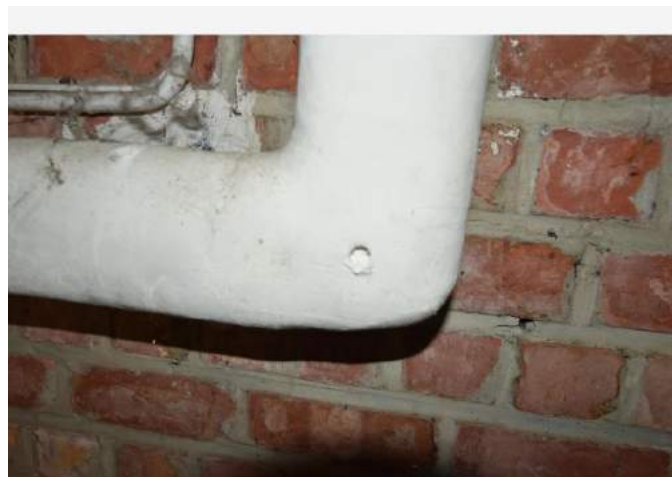
Beschrijving	Leidingisolatie Bocht- Kelder
Omgeving	Binnen
Primaire drager	HVAC infrastructuur en uitrusting
Asbestmateriaal	In-situ afwerkingslagen - Thermische isolatie
Bindmiddel van asbestmateriaal	Gips - kalk
Gebondenheid op basis van bindmiddel	Niet-hechtgebonden
Hoeveelheid (lengte - omtrek - dikte - aantal)	<ul style="list-style-type: none"><li>• 15,00 m - 35,00 cm - 1,00 cm - 1 stuk</li></ul>
Totaal volume	0,053 m <sup>3</sup>
Eenvoudig bereikbaar	Ja
Bevestigingswijze	<ul style="list-style-type: none"><li>• Verlijmd, ingegoten, versmeerd</li></ul>
Identificatiemethode	Vaststelling met monstername
Destructieve handeling voor identificatie	Nee

Verwijderen

- Verwijder dit asbestmateriaal zo snel mogelijk. Volg de toestand goed op.

- Couveuzesak (erkend asbestverwijderaar)  
Oorspronkelijk enkel in buitentoepassingen, bij uitzondering.  
De leiding is goed bereikbaar zonder bochten, de saneerder zal bij deze methode verduidelijken in zijn werkplan dat in deze situatie een cz veiliger werkt dan een hermetische zone. Mag ook toegestaan worden bij calamiteiten zoals een waterlek.
- Hermetische zone (erkend asbestverwijderaar)

Gipsisolatie wordt losgesneden van dragermateriaal (leiding), asbesthoudend gips zal gemakkelijk verbrokkelen en is losgebonden. Om geen asbestvezels te verspreiden naar de omgeving, dient dit in hermetische zone verwijderd te worden. Asbest insluiten mag niet tenzij dit in afwachting van verwijdering nodig is om het risico te verlagen of om het veilig te beheren (tijdelijk afdekken).

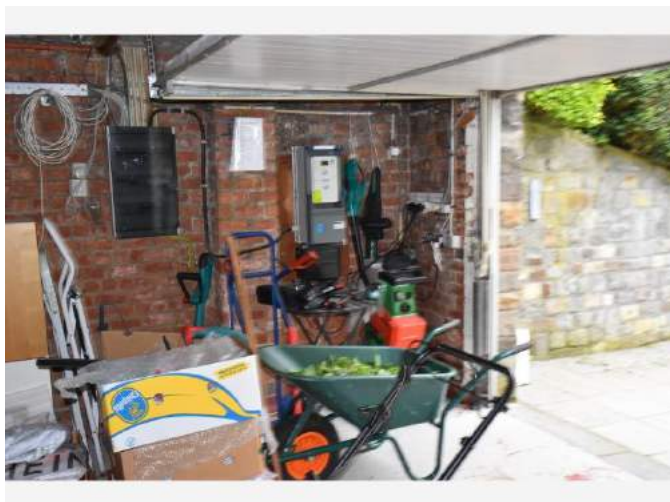
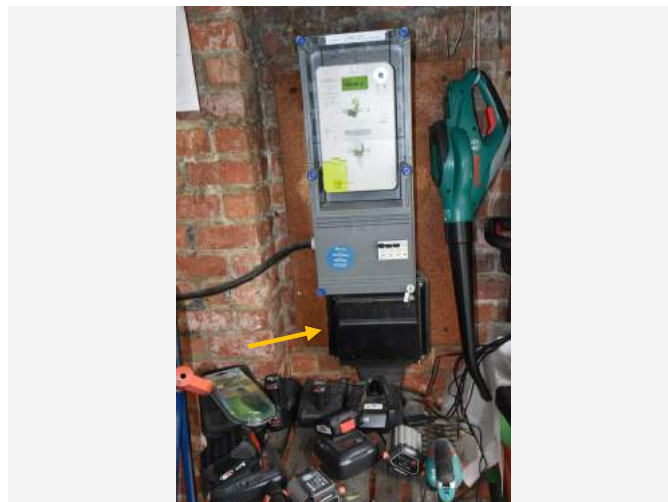
<b>Destructieve handeling voor identificatie</b>	Nee
<b>Opmerking</b>	Onder de teller van de electriciteit bevindt zich nog een bak in bakeliet.

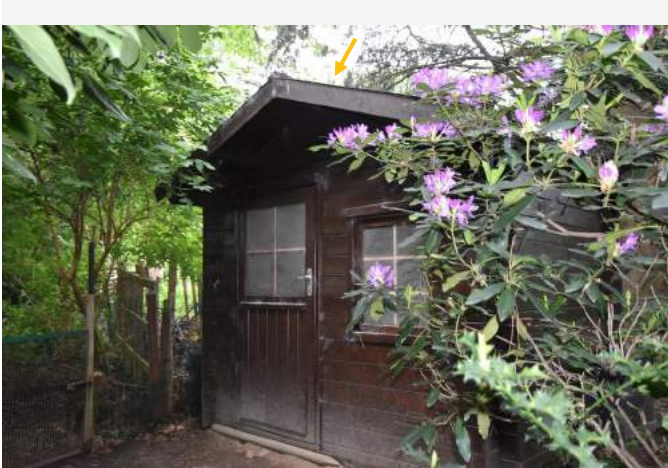
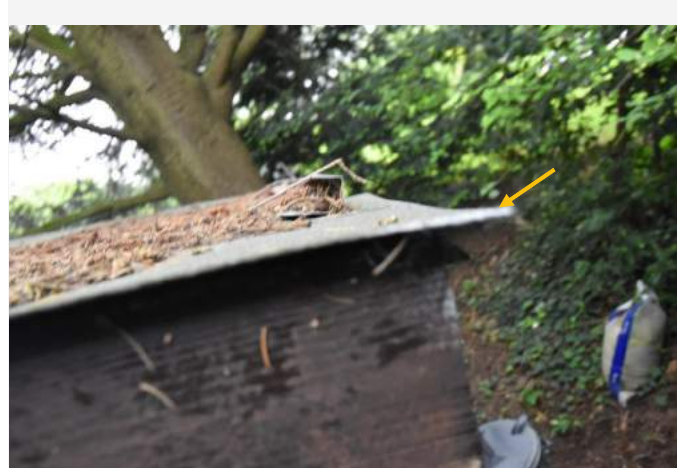
# Fiche 14: Roofing - Daken Tuinbergingen & HoutBergingen

Geen asbest

Beschrijving	Roofing - Daken Tuinbergingen & HoutBergingen
Omgeving	Buiten
Primaire drager	Schuin dak
Bindmiddel van materiaal	Bitumen (roofing, teer, asfalt)
Gebondenheid op basis van bindmiddel	Hecht
Hoeveelheid (oppervlakte - aantal)	• 75,00 m <sup>2</sup> - 1 stuk
Totale oppervlakte	75,00 m <sup>2</sup>
Identificatiemethode	Vaststelling met monstername
Destructieve handeling voor identificatie	Nee
