Asbestinventarisatetest

Bruggestraat 639, 8930 Menen

Attestnummer : 20240530-000380.001

Uitgegeven op : 30.05.2024

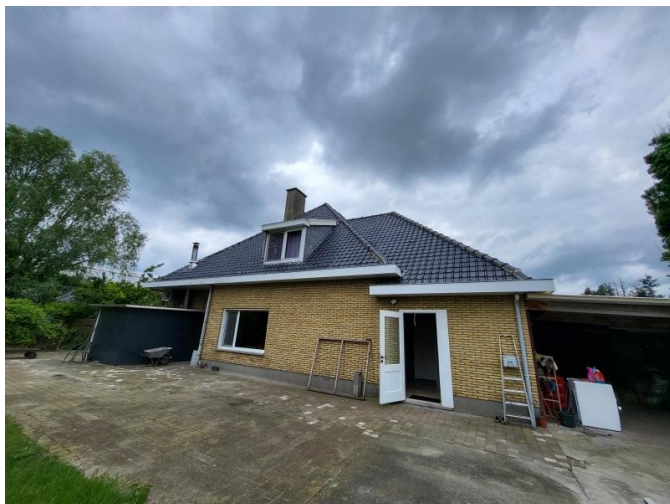
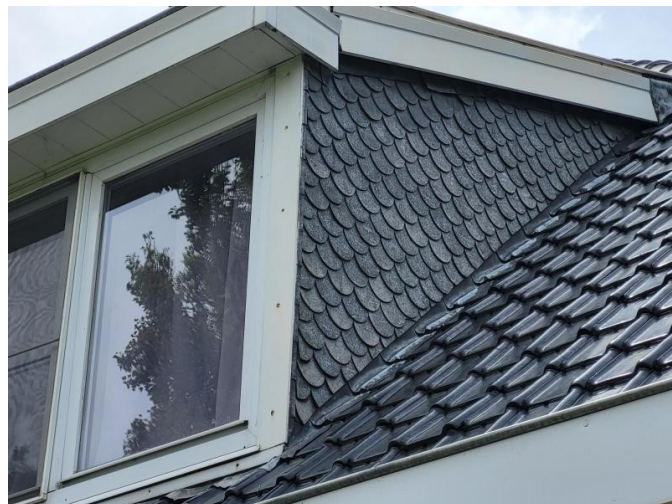
Conclusie

Het asbestmateriaal valt onder de mijlpaal van 2034.

Eindbeoordeling materiaalrisico	Laag materiaalrisico en/of verlaagde kans op vezelvrijgave
---------------------------------	--

Gebondenheid	Categorie 1: hechtgebonden in oorsprong
Asbestsoort (vezeltype)	Crocidoliet aanwezig
Asbestconcentratie	Laag (< 50%)
Afschermingsgraad van het gehele materiaal	Geheel of deels vrij aan de buitenlucht
Toestand van het materiaal	Licht beschadigd, licht verweerd. Intact materiaal type Pical – asbestboard of categorie III 'gebondenheid'

Beschrijving	VC-LEIEN DAKKAPELLEN
Omgeving	Buiten
Primaire drager	Wand buitenschil
Asbestmateriaal	Dak- en gevelbekleding - Lei, shingle
Bindmiddel van asbestmateriaal	Cement
Gebondenheid op basis van bindmiddel	Hecht

Hoeveelheid (oppervlakte - aantal)	<ul style="list-style-type: none"> • 8,00 m² - 1 stuk
Totale oppervlakte	8,00 m ²
Eenvoudig bereikbaar	Ja
Bevestigingswijze	<ul style="list-style-type: none"> • Geklemd • Geschroefd • Genageld, geniet
Identificatiemethode	Vaststelling zonder monstername
Destructieve handeling voor identificatie	Nee
Opmerking	De hoeveelheid is louter indicatief.

Verwijderen

- Zorg voor een veilig beheer. Vermijd het beschadigen van het asbestmateriaal. Controleer de toestand jaarlijks op wijzigingen.
- Hemelwater dat afspoelt van asbestcement daken of gevels kan asbestdeeltjes bevatten. Gebruik het enkel voor gesloten circuits (bv. spoelen toiletten). Reinig na het vervangen van het dak of de gevel de dakgoten en regenwaterput of -ton om asbesthoudend sediment of slib te verwijderen

- Eenvoudige handelingen: mag via doe-het-zelf of door werknemer(s) met opleidingsattest eenvoudige handelingen
Betreft een hechtgebonden toepassing met lichte verwerking. Dit verhoogt de kans op vezelvrijgave. De toepassing zorgvuldig verwijderen, zonder wijzigingen aan te brengen in de huidige toestand van het materiaal. De toepassing niet breken en/of beschadigen. Verwijder de toepassing a.d.h.v. eenvoudige handelingen met bijkomende maatregelen. Voorzie de nodige PBM's. Opleeid personeel wordt aanbevolen
- Eenvoudige handelingen: enkel door erkend asbestverwijderaar
Betreft een hechtgebonden toepassing met lichte verwerking. Het saneren van de toepassing veroorzaakt breukvorming, verkrumeling en stofvorming van het materiaal. Dit met een hoog risico op vezelvrijgave.

Hechtgebonden toepassingen, die een wijziging van hun huidige toestand ondergaan door de saneringshandelingen, dienen a.d.h.v. een hermetische zone/eenvoudige handelingen met bijkomende maatregelen verwijderd te worden. Dit door een erkend asbestverwijderaar.

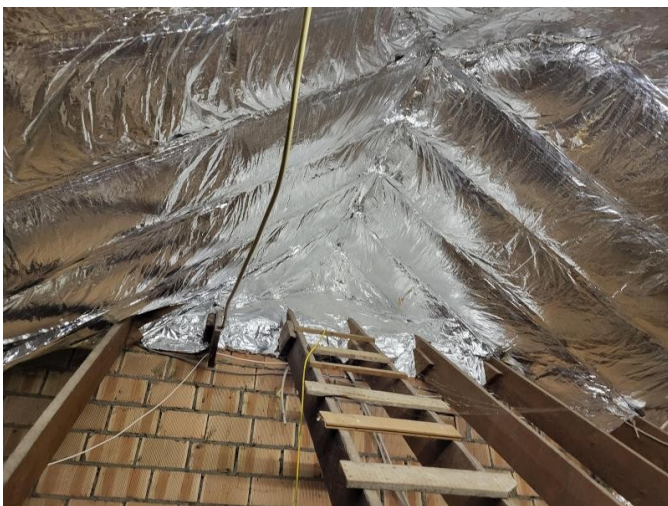
Situeringfoto

Tijdelijke beperking

Reden: Er is geen volledige risicobeoordeling mogelijk

Uitleg van de asbestdeskundige: Het materiaal is vast te stellen maar niet inspecteerbaar.

(Asbest)materiaal	Plaat, paneel, tablet - Type Menuiserie
Karakterisatie	Asbest (verdacht)
Primaire drager	Schuin dak

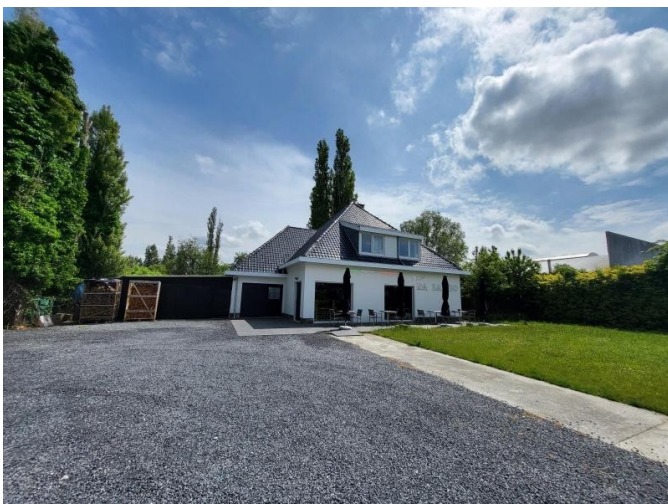
Situeringsfoto

Tijdelijke beperking

Reden: Het te onderzoeken materiaal situeert zich hoger dan 3,50 m te rekenen vanaf een veilige ondergrond

Uitleg van de asbestdeskundige: Geen volledige risicoanalyse mogelijk.

(Asbest)materiaal	Plaat, paneel, tablet - Type Menuiserie
Karakterisatie	Asbest (verdacht)
Primaire drager	Schuin dak

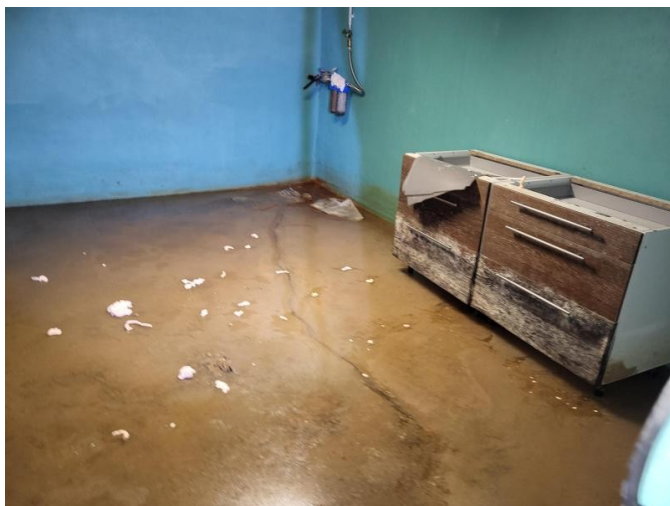
Vrije foto

Geen asbestverdachte toepassingen visueel zichtbaar in de private kelder.

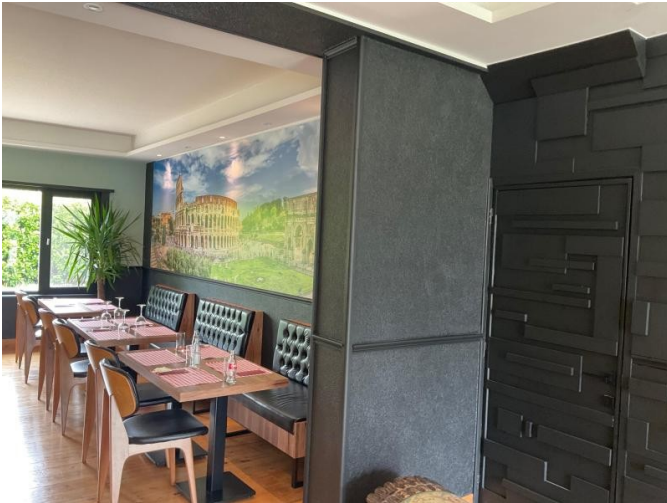
Vrije foto

Voorzetwand kunnen inspecteren, deze toepassing werd niet bemonsterd. Geen risicoanalyse mogelijk van de onderliggende materialen. Bij renovatie en/of sloop onderzoek verichten naar de aanwezigheid van asbestverdachte toepassingen die zich achter de voorzetwand kunnen bevinden.

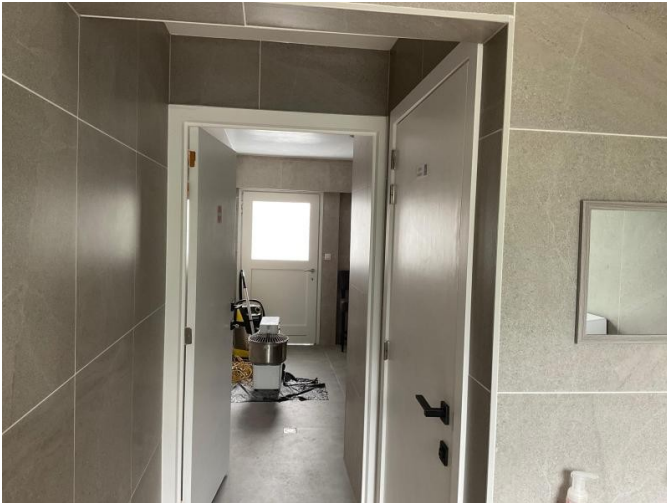
Vrije foto

Deze tegels zijn als niet asbestverdacht bevonden.

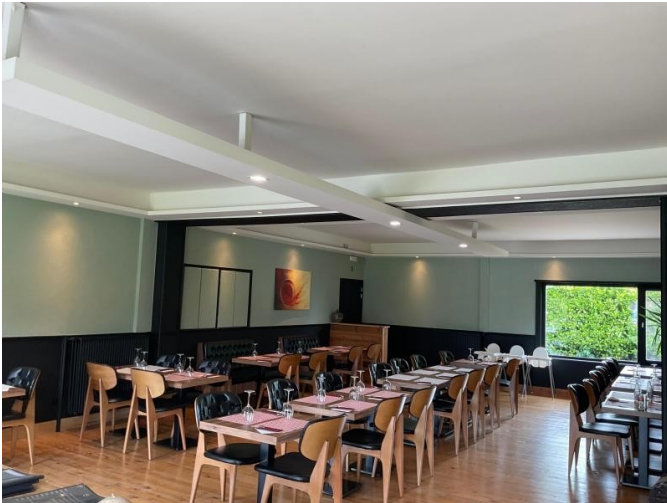
Vrije foto

Verlaagd plafond kunnen inspecteren, deze toepassing werd niet bemonsterd. Geen risicoanalyse mogelijk van de onderliggende materialen. Bij renovatie en/of sloop onderzoek verichten naar de aanwezigheid van asbestverdachte toepassingen die zich achter het verlaagd plafond kunnen bevinden

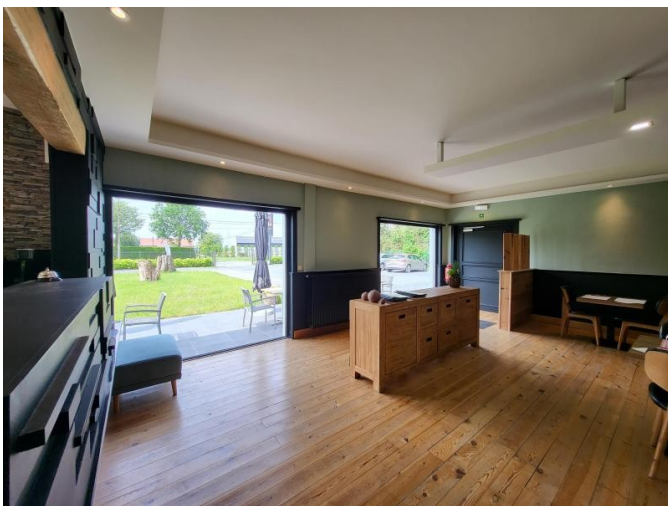
Vrije foto

De laminaat/ parket is niet asbestverdacht bevonden.

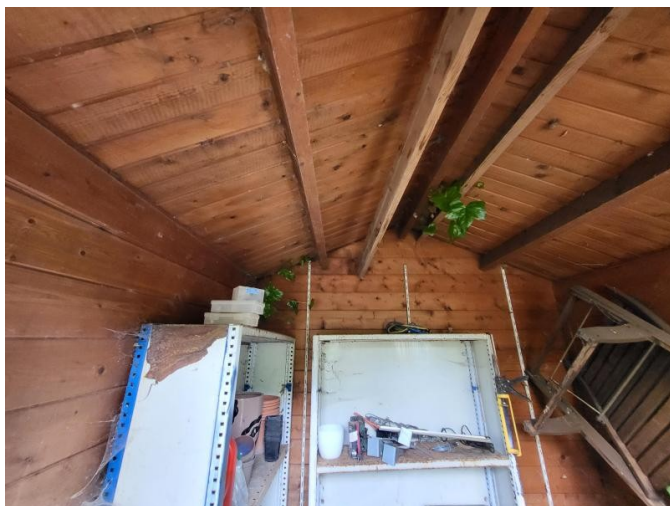
Vrije foto

Geen asbestverdachte toepassingen visueel zichtbaar in het tuinhuis.

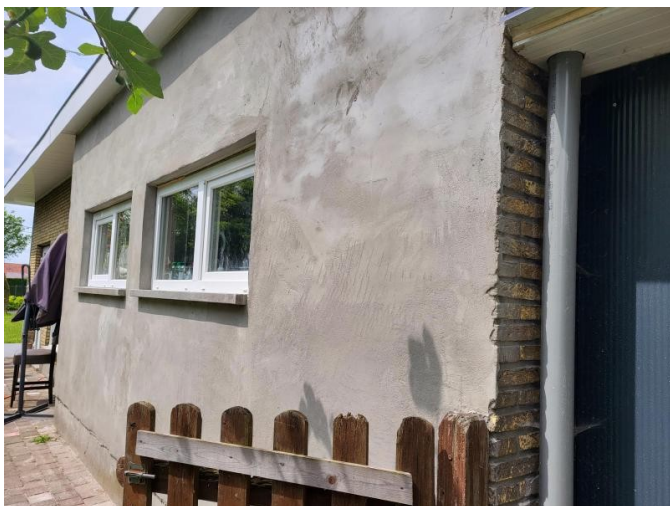
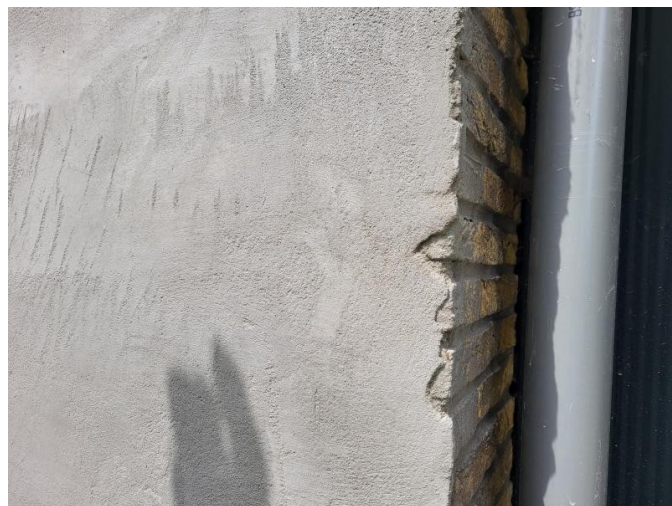
Geen asbest

#	Type	Referentie	Resultaat
10.1	Puntmonster	MM02	Geen asbest

Beschrijving	CREPI
Omgeving	Buiten
Primaire drager	Wand buitenschil
Bindmiddel van materiaal	Cement

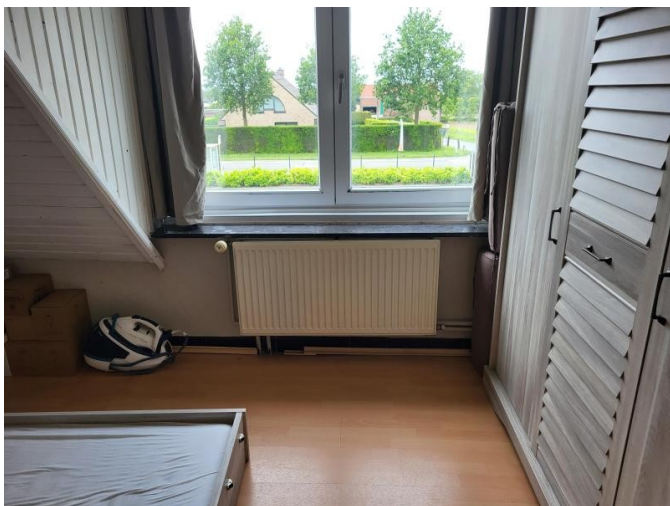
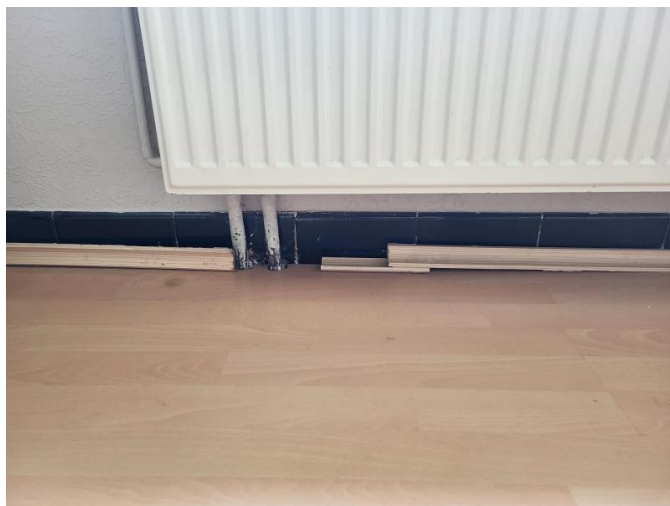
Fiche 11: PLEISTER MUREN

Geen asbest

#	Type	Referentie	Resultaat
11.1	Mengmonster	MM01	Geen asbest

Beschrijving	PLEISTER MUREN
Omgeving	Binnen
Primaire drager	Binnenwand
Bindmiddel van materiaal	Gips - kalk
