Asbestinventarisatetest

Edingseweg 226, 9500 Geraardsbergen

Attestnummer : 20230427-000454.000

Niet-asbestveilig

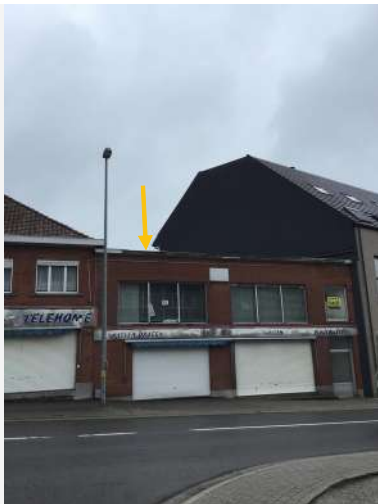
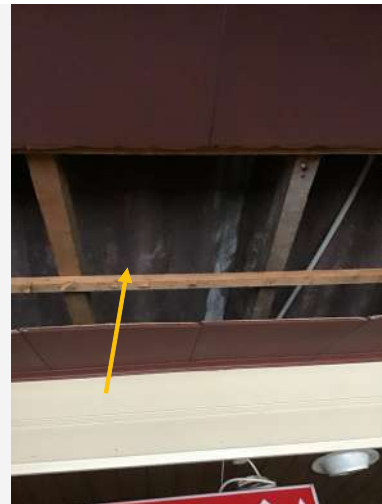
Eindbeoordeling materiaalrisico	Hoog materiaalrisico en/of hoge kans op vezelvrijgave
---------------------------------	---

Gebondenheid	Categorie 1: hechtgebonden in oorsprong
Asbestsoort (vezeltype)	Crocidoliet aanwezig
Asbestconcentratie	Laag (< 50%)
Afschermingsgraad van het gehele materiaal	Geheel of deels (ook) vrij aan de binnenlucht

Toestand van het materiaal	Matig beschadigd, matig verweerd
----------------------------	----------------------------------

Beschrijving	Golfplaten dak
Omgeving	Grenst aan binnen- en buitenlucht
Primaire drager	Schuin dak
Asbestmateriaal	Dak- en gevelbekleding - Golfplaat
Bindmiddel van asbestmateriaal	Cement
Gebondenheid op basis van bindmiddel	Hecht
Hoeveelheid (oppervlakte - aantal)	• 1,00 m ² - 1 stuk
Totale oppervlakte	1,00 m ²
Eenvoudig bereikbaar	Ja
Bevestigingswijze	• Geschroefd
Identificatiemethode	Vaststelling zonder monsternamen
Destructieve handeling voor identificatie	Nee

Dringend verwijderen

- Zorg voor een veilig beheer. Vermijd het beschadigen van het asbestmateriaal. Controleer de toestand jaarlijks op wijzigingen.
- Hemelwater dat afspoelt van asbestcement daken of gevels kan asbestdeeltjes bevatten. Gebruik het enkel voor gesloten circuits (bv. spoelen toiletten). Reinig na het vervangen van het dak of de gevel de dakgoten en regenwaterput of -ton om asbesthoudend sediment of slib te verwijderen

- Eenvoudige handelingen: mag via doe-het-zelf of door werknemer(s) met opleidingsattest eenvoudige handelingen
Voor golfplaten voorziet de wet geen verplichting om deze asbestverdachte toepassing te laten verwijderen door een firma met een opleidingsattest eenvoudige handelingen. U mag, in principe, ongeacht beschadigingen of vrije asbestvezels, deze asbesttoepassing zelf verwijderen met inachtneming van de nodige veiligheidsmaatregelen om uzelf en uw omgeving te beschermen. Een

1. golfplaten mogen niet breken of beschadigd worden (nooit gooien of breken)
2. besproei de golfplaten met speciaal fixeermiddel op de bevestigingspunten
3. bevestigingsnagel golfplaat losmaken d.m.v. klauwhamer met blokje hout eronder om beschadiging te vermijden, bij schroef voorzichtig uitdraaien zonder beschadiging
4. golfplaten één voor één losmaken
5. golfplaten één voor één voorzichtig stapelen in een asbestafvalzak (niet breken)
6. met het asbestafval kunt u terecht op het recyclagepark of bij een geregistreerde asbestinzamelaar

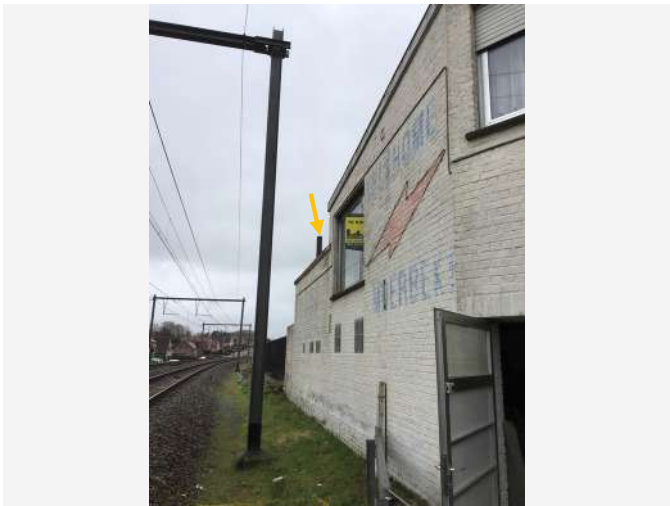
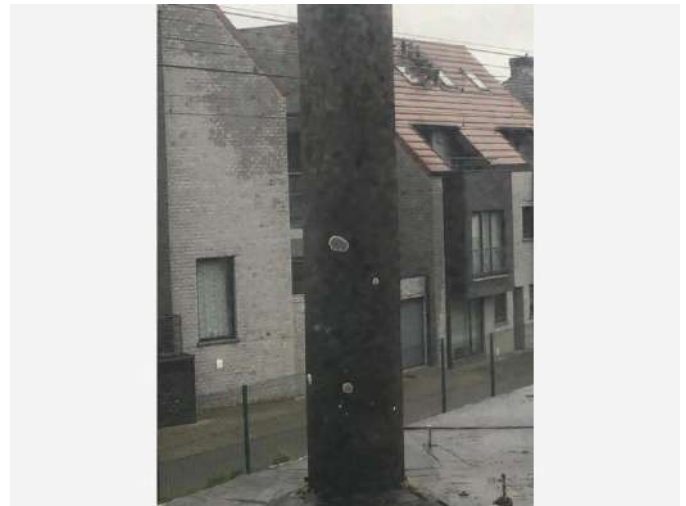
Eindbeoordeling materiaalrisico	Verhoogd materiaalrisico en/of verhoogde kans op vezelvrijgave
---------------------------------	--

Gebondenheid	Categorie 1: hechtgebonden in oorsprong
Asbestsoort (vezeltype)	Crocidoliet aanwezig
Asbestconcentratie	Laag (< 50%)
Afschermingsgraad van het gehele materiaal	Geheel of deels vrij aan de buitenlucht
Toestand van het materiaal	Matig beschadigd, matig verweerd

Beschrijving	Schouw
Omgeving	Buiten
Primaire drager	Plat dak
Asbestmateriaal	Rookgaskanaal

Verwijderen

- Zorg voor een veilig beheer. Vermijd het beschadigen van het asbestmateriaal. Controleer de toestand jaarlijks op wijzigingen.

- Eenvoudige handelingen: mag via doe-het-zelf of door werknemer(s) met opleidingsattest eenvoudige handelingen
Voor een asbestverdacht rookafvoerkanaal voorziet de wet geen verplichting om deze asbestverdachte toepassing te laten verwijderen door een firma met een opleidingsattest eenvoudige handelingen. U mag, in principe, ongeacht beschadigingen of vrije asbestvezels, deze asbesttoepassing zelf verwijderen met inachtneming van de nodige veiligheidsmaatregelen om uzelf en uw omgeving te beschermen. Een beschadigde asbesttoepassing in slechte staat kan makkelijk verder breken of vergruizen. Er komen dan schadelijke asbestvezels vrij die ingeademd kunnen

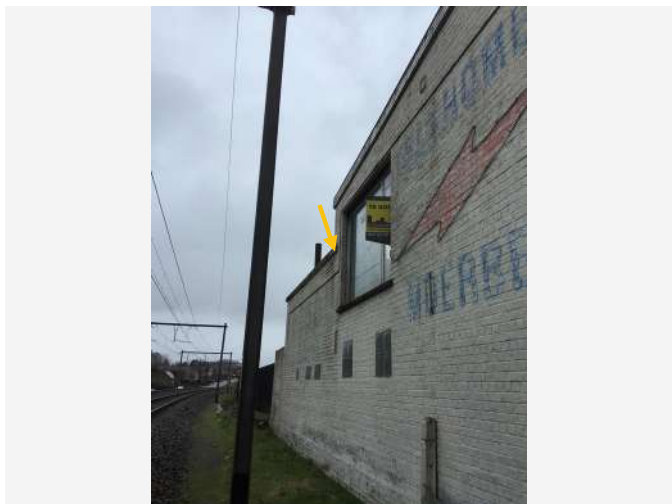
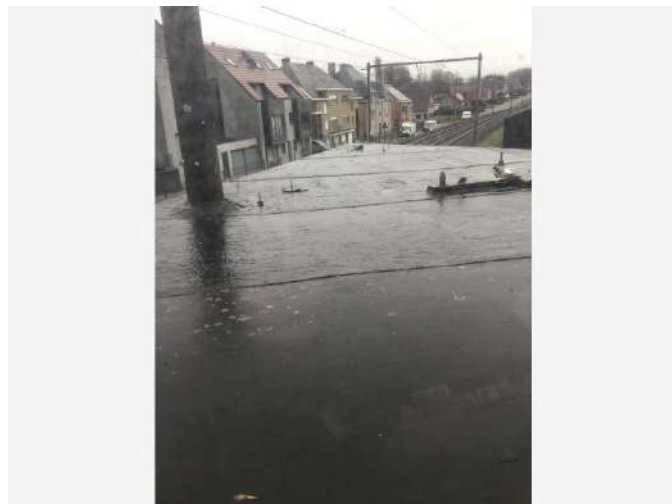
Eindbeoordeling materiaalrisico	Laag materiaalrisico en/of verlaagde kans op vezelvrijgave
---------------------------------	--

Gebondenheid	Categorie 1: hechtgebonden in oorsprong
Asbestsoort (vezeltype)	Crocidoliet aanwezig
Asbestconcentratie	Laag (< 50%)
Afschermingsgraad van het gehele materiaal	Geheel of deels vrij aan de buitenlucht
Toestand van het materiaal	Licht beschadigd, licht verweerd. Intact materiaal type Pical – asbestboard of categorie III 'gebondenheid'

Beschrijving	Roofing
Omgeving	Buiten
Primaire drager	Plat dak
Asbestmateriaal	Dak- en gevelbekleding - Roofing

Zorgvuldig beheren

- Zorg voor een veilig beheer. Vermijd het beschadigen van het asbestmateriaal. Controleer de toestand jaarlijks op wijzigingen.

- Eenvoudige handelingen: mag via doe-het-zelf of door werknemer(s) met opleidingsattest eenvoudige handelingen
Voor roofing voorziet de wet geen verplichting om deze asbestverdachte toepassing te laten verwijderen door een firma met een opleidingsattest eenvoudige handelingen. U mag, in principe, ongeacht beschadigen of vrije asbestvezels, deze asbesttoepassing zelf verwijderen met inachtneming van de nodige veiligheidsmaatregelen om uzelf en uw omgeving te beschermen. Een beschadigde asbesttoepassing in slechte staat kan makkelijk verder breken of vergruizen. Er komen dan schadelijke asbestvezels vrij die ingeademd kunnen worden.

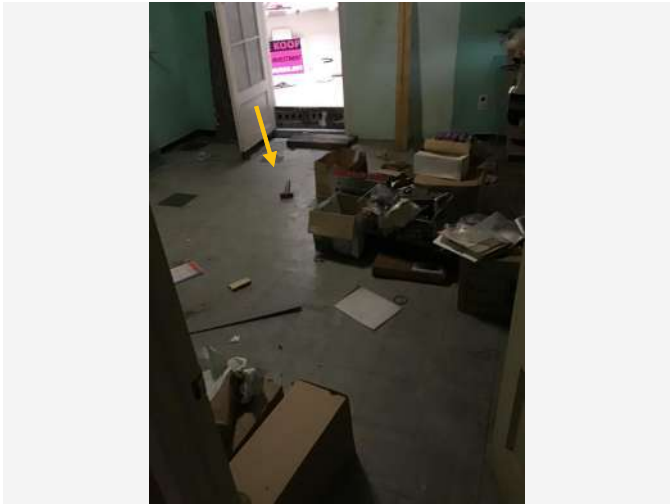
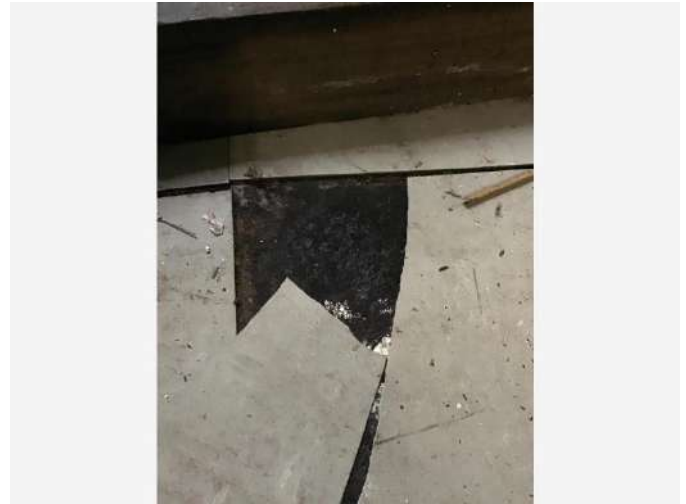
Eindbeoordeling materiaalrisico	Laag materiaalrisico en/of verlaagde kans op vezelvrijgave
---------------------------------	--

Gebondenheid	Categorie 1: hechtgebonden in oorsprong
Asbestsoort (vezeltype)	Alleen chrysotiel
Asbestconcentratie	Laag (< 50%)
Afschermingsgraad van het gehele materiaal	Geheel of deels (ook) vrij aan de binnenlucht
Toestand van het materiaal	Licht beschadigd, licht verweerd. Intact materiaal type Pical – asbestboard of categorie III 'gebondenheid'

#	Type	Referentie	Resultaat
4.1	Puntmonster	MM03	Chrysotiel

Beschrijving	Vinyl tegels verdiep
Omgeving	Binnen
Primaire drager	Vloer
Asbestmateriaal	Prefab - afwerking - Tegel
Bindmiddel van asbestmateriaal	Kunststof of -hars

Zorgvuldig beheren

- Zorg voor een veilig beheer. Vermijd het beschadigen van het asbestmateriaal. Controleer de toestand jaarlijks op wijzigingen.

- Hermetische zone (erkend asbestverwijderaar)
Het verwijderen van vinyltegels/ lijm moet gebeuren door bedrijven erkend voor werken van afbraak of verwijdering van asbest en/of materialen die asbest bevatten.
De ondernemingen die erkend zijn voor het uitvoeren van werkzaamheden hermetische zone vindt u terug op werk.belgie.be/nl/erkenningen/erkenning-asbest-bedrijven-erkend-voor-afbraak-verwijderingswerken.

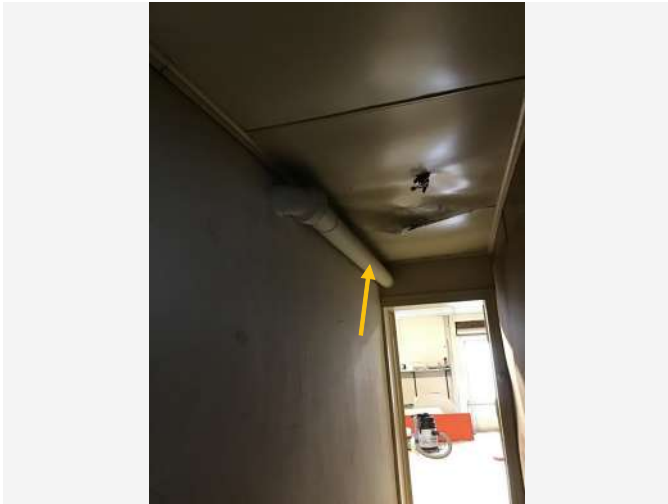
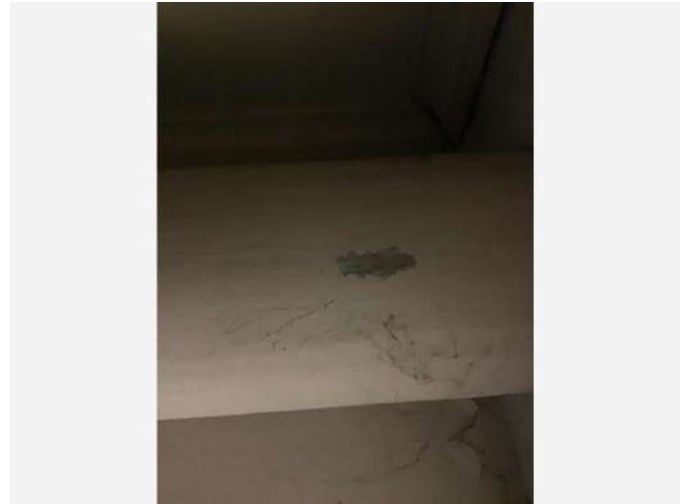
Eindbeoordeling materiaalrisico	Laag materiaalrisico en/of verlaagde kans op vezelvrijgave
---------------------------------	--

Gebondenheid	Categorie 1: hechtgebonden in oorsprong
Asbestsoort (vezeltype)	Crocidoliet aanwezig
Asbestconcentratie	Laag (< 50%)
Afschermingsgraad van het gehele materiaal	Geheel of deels (ook) vrij aan de binnenlucht
Toestand van het materiaal	Onbeschadigd, niet verweerd

Beschrijving	Buis
Omgeving	Binnen
Primaire drager	Plafond
Asbestmateriaal	Verloren bekisting - Buis, koker
Bindmiddel van asbestmateriaal	Cement

Zorgvuldig beheren

- Zorg voor een veilig beheer. Vermijd het beschadigen van het asbestmateriaal. Controleer de toestand jaarlijks op wijzigingen.

- Eenvoudige handelingen: mag via doe-het-zelf of door werknemer(s) met opleidingsattest eenvoudige handelingen
Voor een asbestverdacht afvoerkanaal voorziet de wet geen verplichting om deze asbestverdachte toepassing te laten verwijderen door een firma met een opleidingsattest eenvoudige handelingen. U mag, in principe, ongeacht beschadigingen of vrije asbestvezels, deze asbesttoepassing zelf verwijderen met inachtneming van de nodige veiligheidsmaatregelen om uzelf en uw omgeving te beschermen. Een beschadigde asbesttoepassing in slechte staat kan makkelijk verder breken of vergruizen. Er komen dan schadelijke asbestvezels vrij die ingeademd kunnen worden.

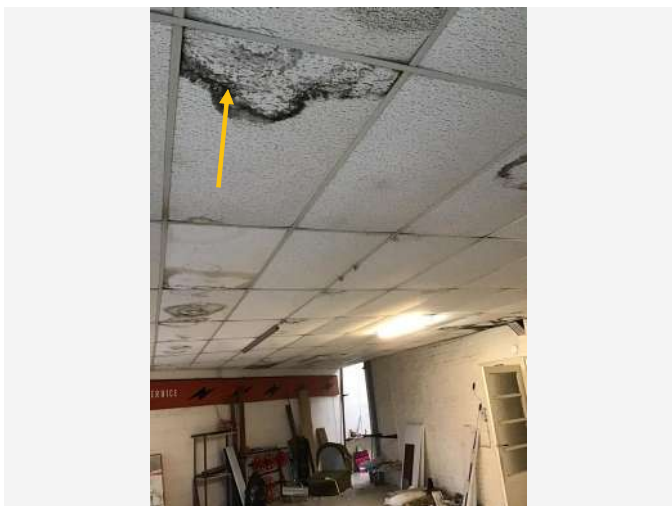
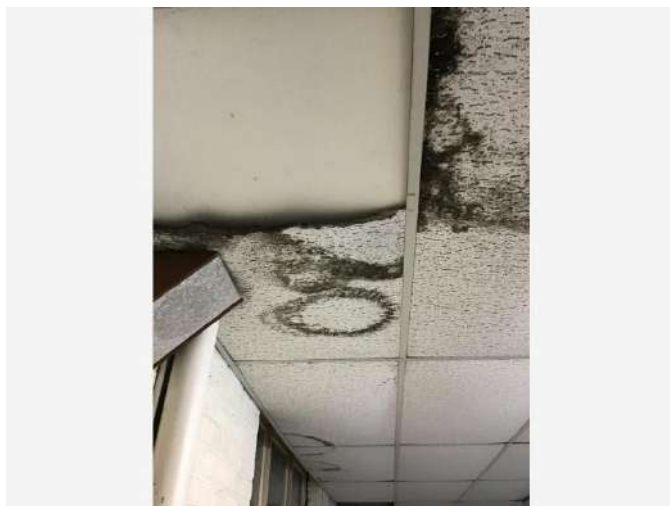
Geen asbest

#	Type	Referentie	Resultaat
6.1	Puntmonster	MM04	Geen asbest

Beschrijving	Plafond tegels
Omgeving	Binnen
Primaire drager	Plafond
Bindmiddel van materiaal	Karton - papier - viltachtig

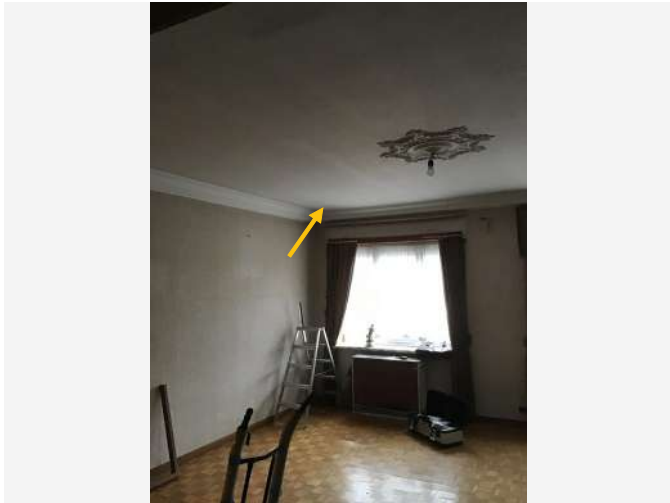
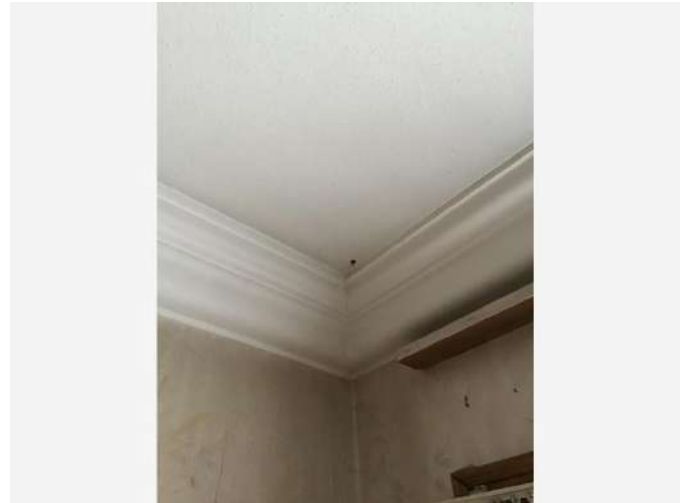
Fiche 7: Pleisterwerk plafond

Geen asbest

#	Type	Referentie	Resultaat
7.1	Mengmonster	MM02	Geen asbest

Beschrijving	Pleisterwerk plafond
Omgeving	Binnen
Primaire drager	Plafond

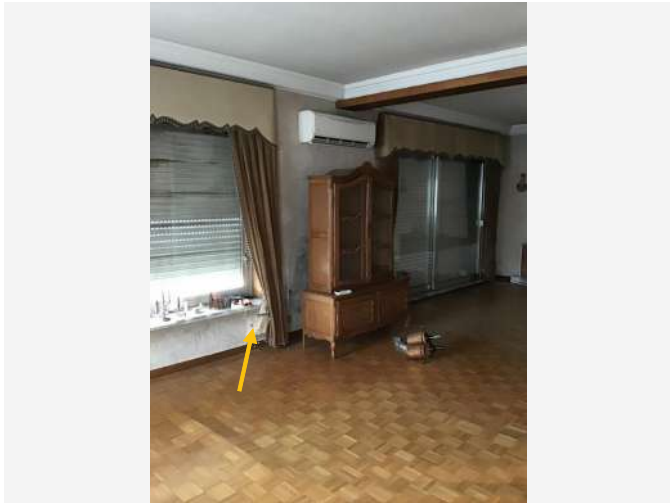
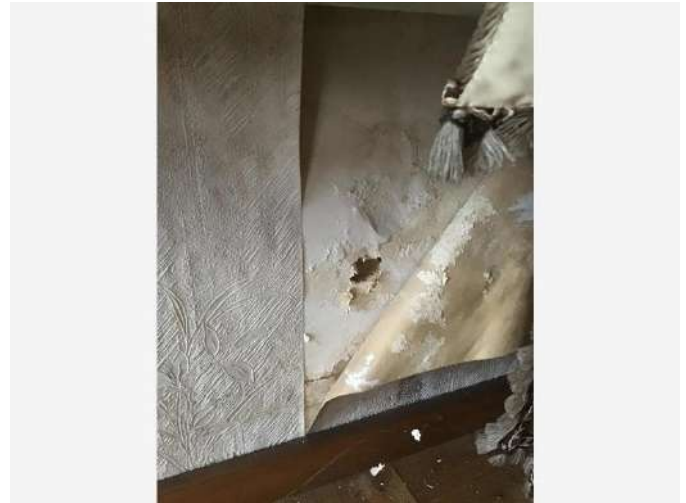
Geen asbest

#	Type	Referentie	Resultaat
8.1	Mengmonster	MM01	Geen asbest

Beschrijving	Pleisterwerk muren
Omgeving	Binnen
Primaire drager	Binnenwand

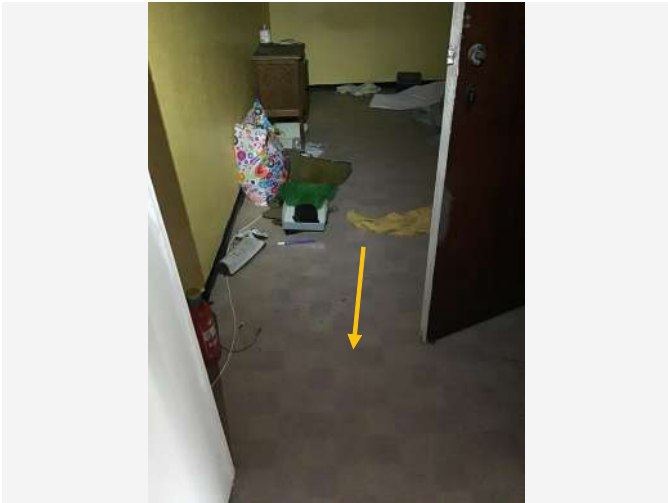
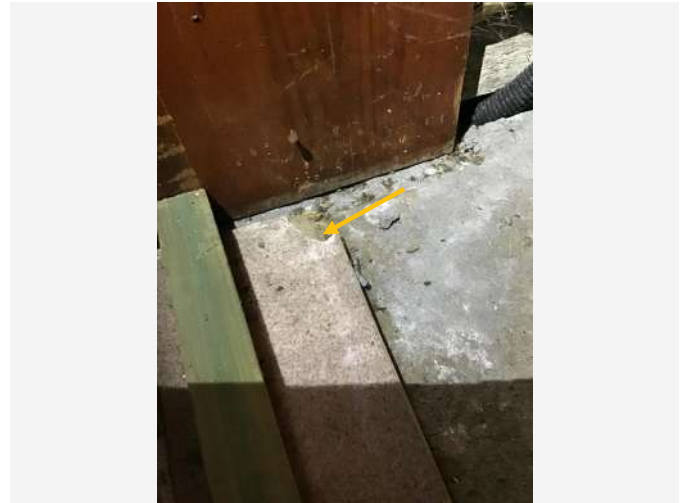
Geen asbest

#	Type	Referentie	Resultaat
9.1	Puntmonster	MM05	Geen asbest

Beschrijving	Vloerzeil zolder
Omgeving	Binnen
Primaire drager	Vloer
Bindmiddel van materiaal	Kunststof of -hars
