# Asbestinventarisatetest

Van Akenstraat 6, 1850 Grimbergen

Attestnummer : 20241204-000203.000

Uitgegeven op : 04.12.2024

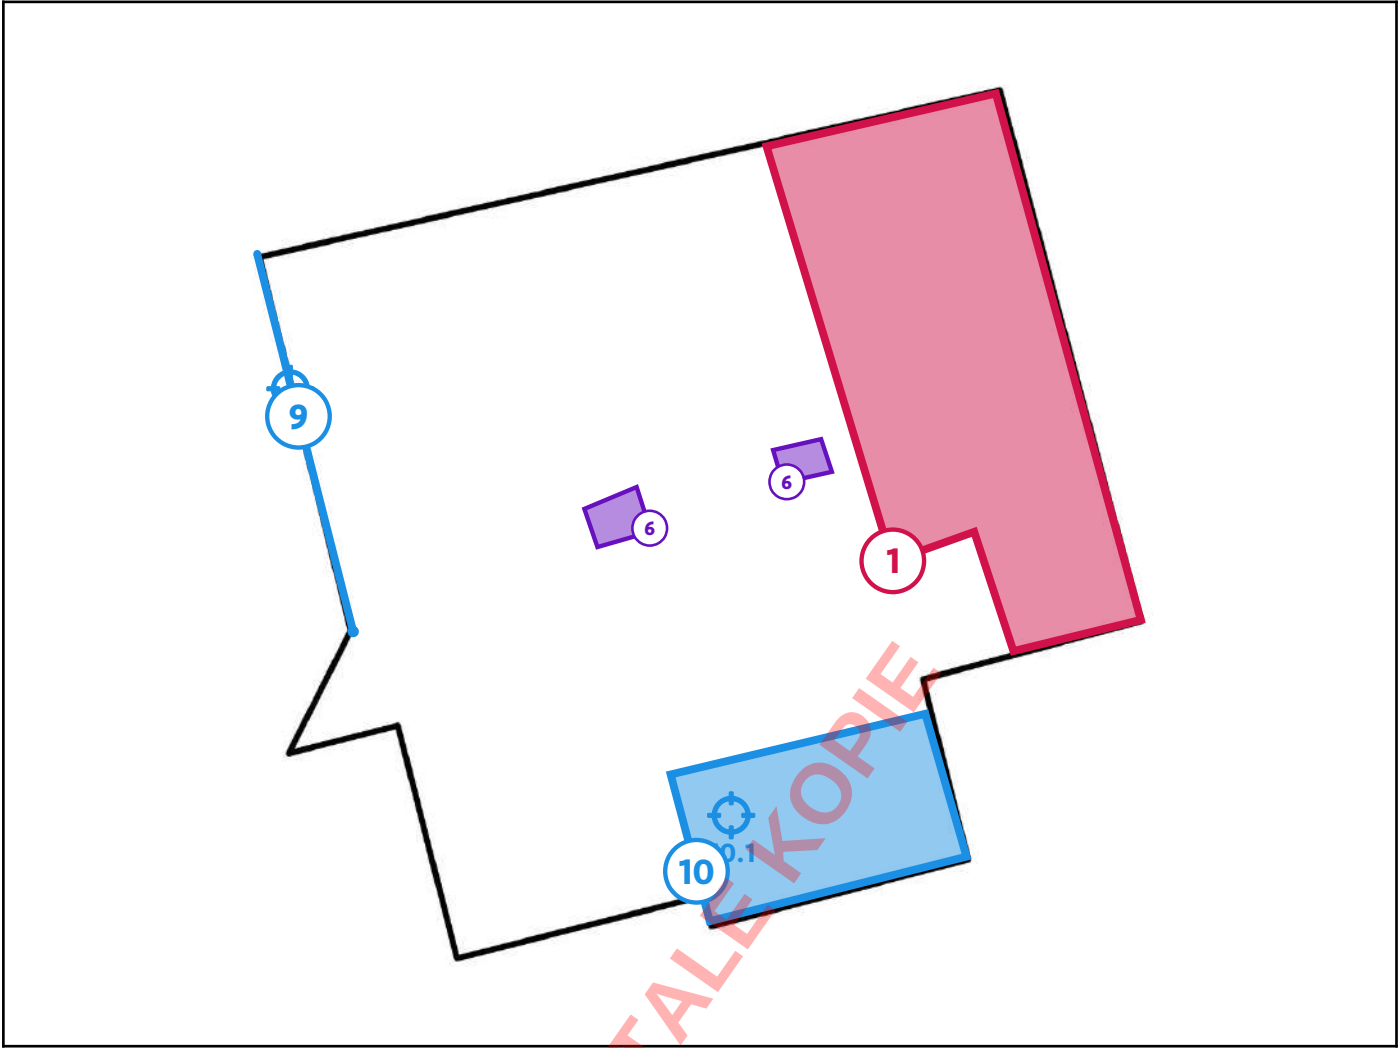
# Plan 1.1: Woning

| Beschrijving | Type | Actie |
|---|---|---|
| 1. Golfplaten - Dak garage | Asbestmateriaal | Dringend verwijderen |
| 6. Schouw(en) - Hoger dan 3,5 meter | Beperking | - |

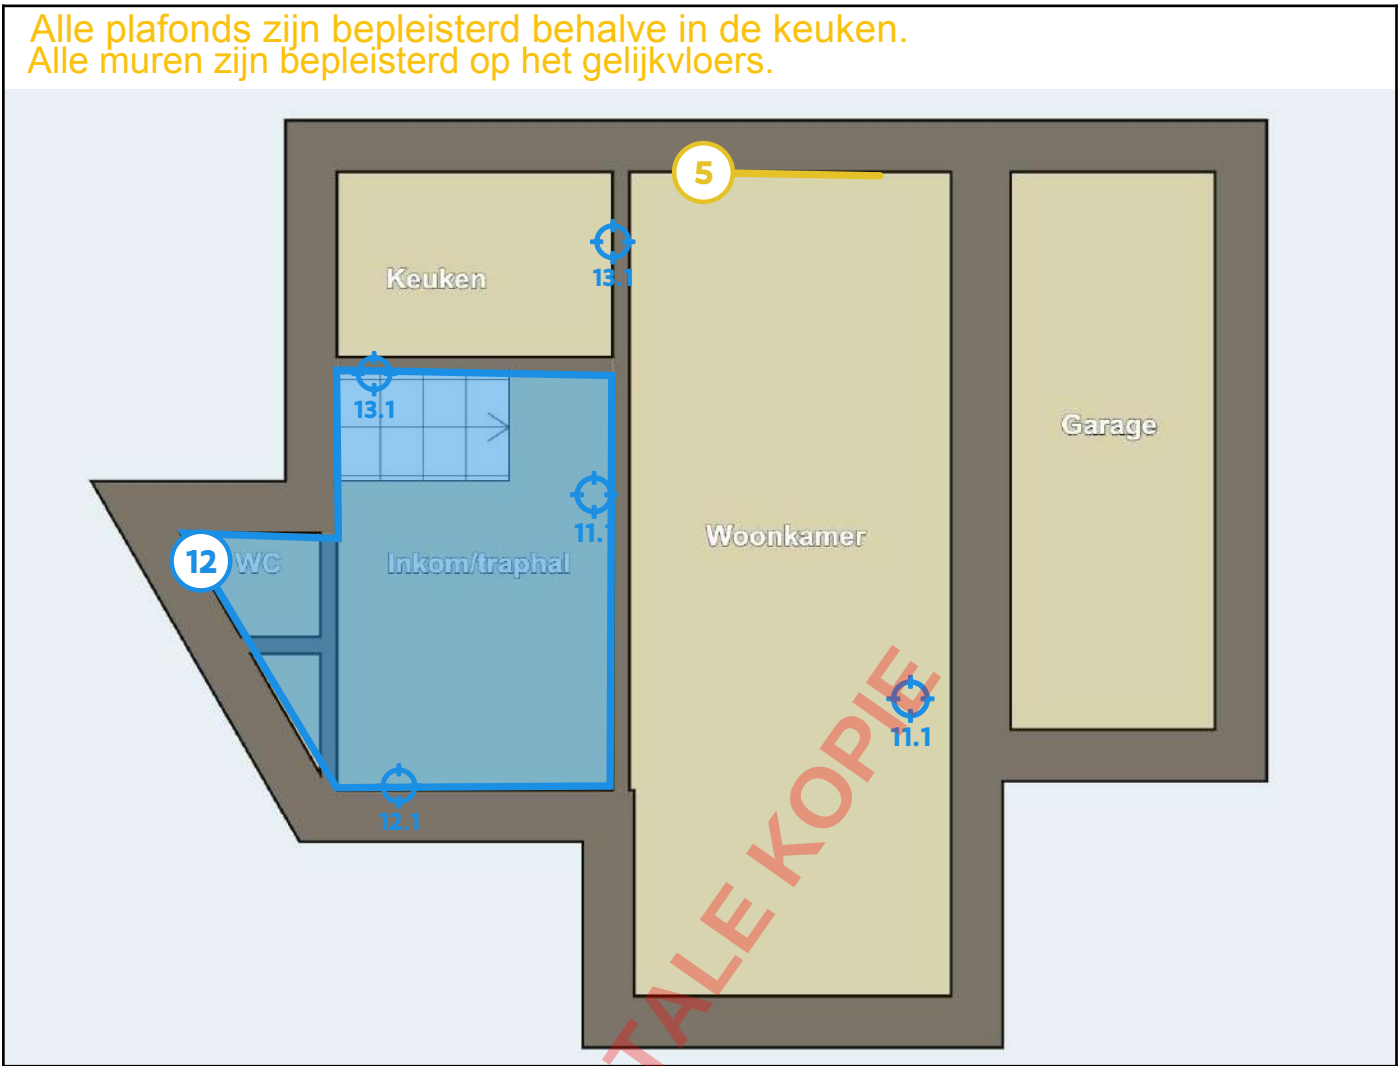
# Plan 1.2: Gelijkvloers

| Beschrijving | Type | Actie |
|---|---|---|
| 5. Dorpels/vensterbanken/trap - Massal | Asbestmateriaal | Zorgvuldig beheren |

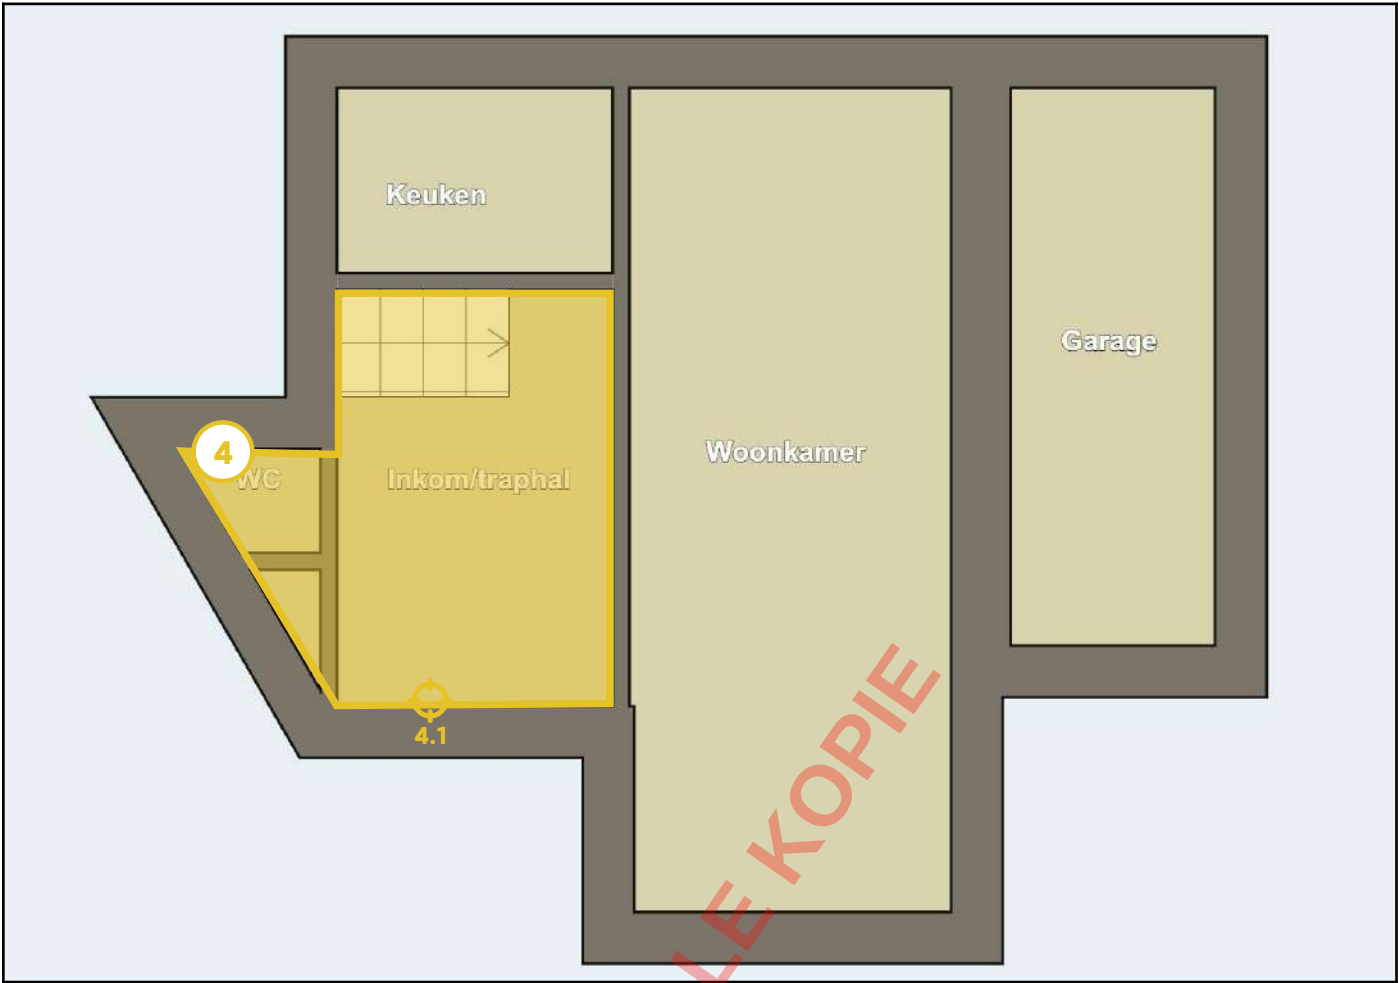
# Plan 1.4: Gelijkvloers

| Beschrijving | Type | Actie |
|---|---|---|
| 4. Zwarte lijn | Asbestmateriaal | Zorgvuldig beheren |

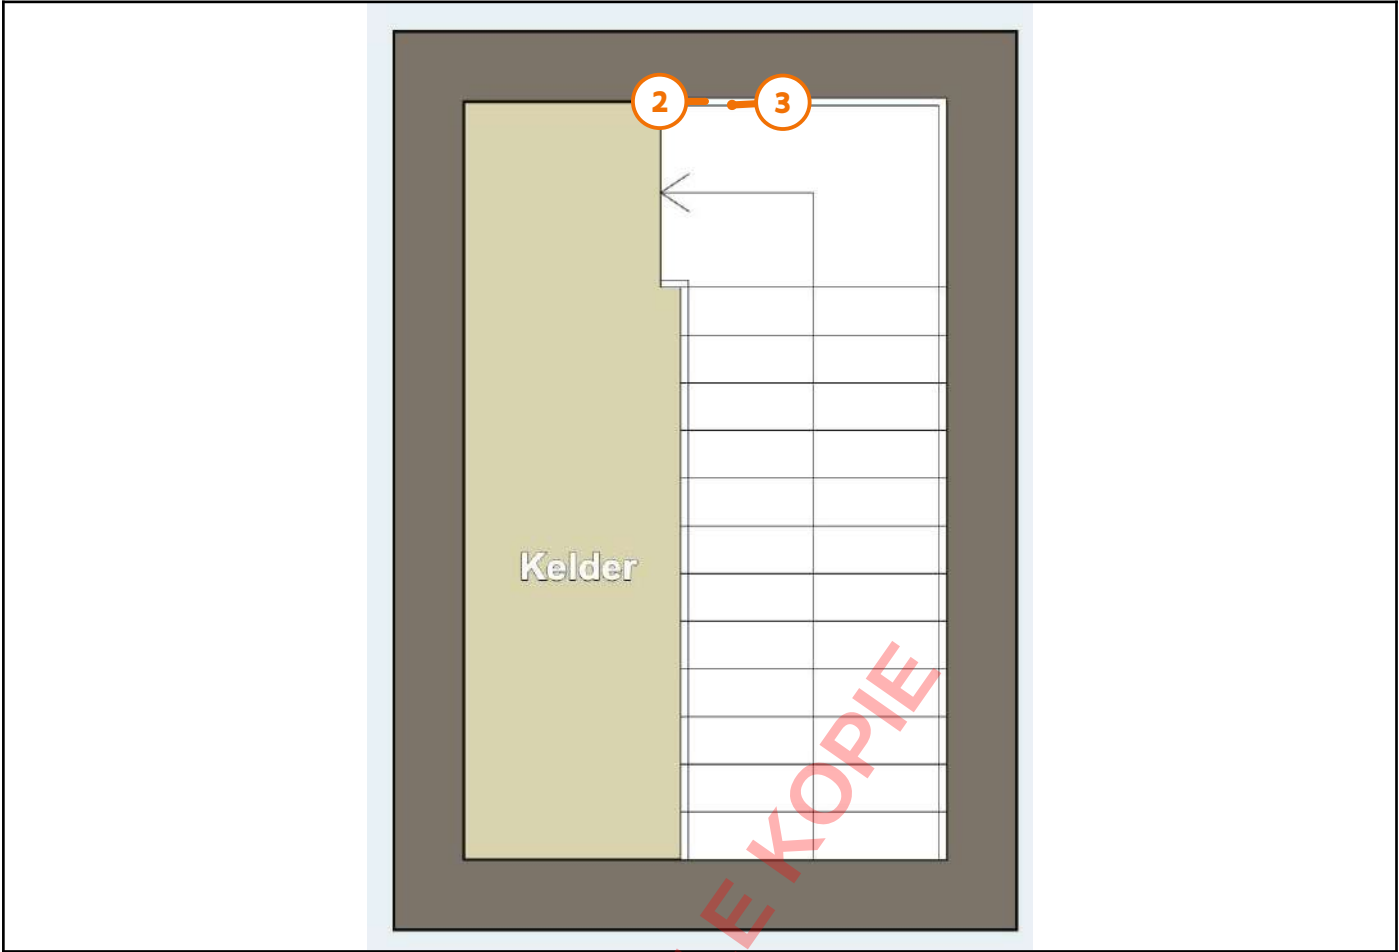
# Plan 1.5: Kelder

| Beschrijving | Type | Actie |
|---|---|---|
| 2. Elementen in bakeliet | Asbestmateriaal | <a href="#">Verwijderen</a> |
| 3. Bakeliet teller (Zonder stootvaste omkasting) - Ruimte: * | Asbestmateriaal | <a href="#">Verwijderen</a> |

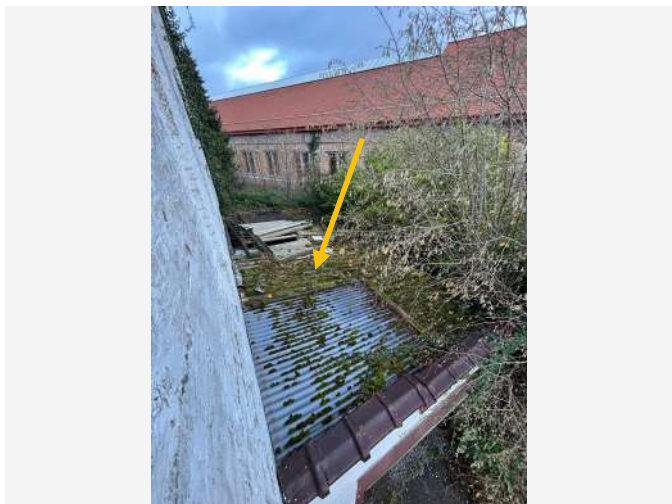
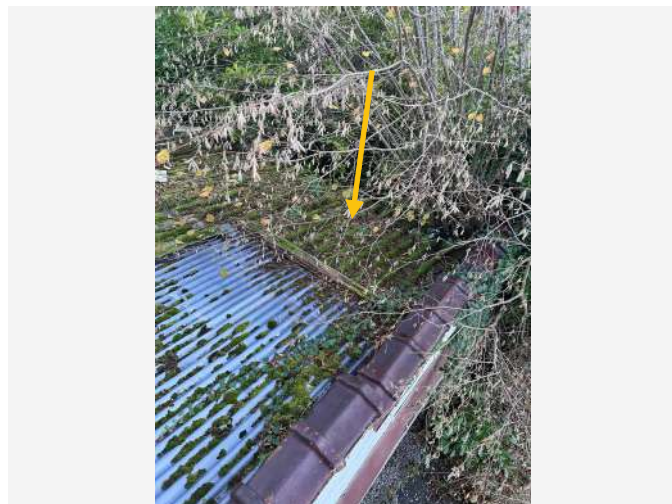
**Dringend verwijderen**

| Eindbeoordeling materiaalarisico | Hoog materiaalarisico en/of hoge kans op vezelvrijgave |
| Opmerking | Mos aanwezig.<br>Ook waarneembaar aan binnenzijde. |

| Gebondenheid | Categorie 1: hechtgebonden in oorsprong |
| Asbestsoort (vezeltype) | Crocidoliet aanwezig |
| Afschermingsgraad van het gehele materiaal | Geheel of deels (ook) vrij aan de binnenlucht |
| Toestand van het materiaal | Matig beschadigd, matig verweerd |

| Beschrijving | Golfplaten - Dak garage |

- Scherm in afwachting van verwijdering het asbestmateriaal af van luchtstromingen en verstoring: bijvoorbeeld door het te verpakken, te fixeren, af te dekken, signalisatie - afbakening aan te brengen, ...
- Verwijder dit asbestmateriaal zo snel mogelijk. Volg de toestand goed op.
- Hemelwater dat afspoelt van asbestcement daken of gevels kan asbestdeeltjes bevatten. Gebruik het enkel voor gesloten circuits (bv. spoelen toiletten). Reinig na het vervangen van het dak of de gevel de dakgoten en regenwaterput of -ton om asbesthoudend sediment of slib te verwijderen

Verwijdering in zijn geheel zonder te breken.

Indien golfplaten in slechte staat zijn en kans bestaat op breken/verliezen van bindingssterkte kan men een erkend verwijderaar aanspreken, die bijkomende maatregelen zal nemen tijdens de verwijdering.

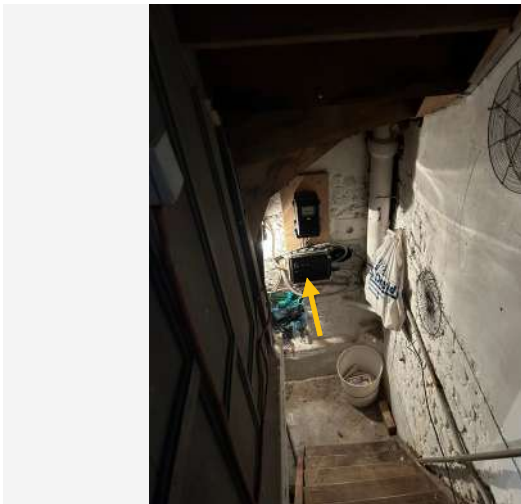
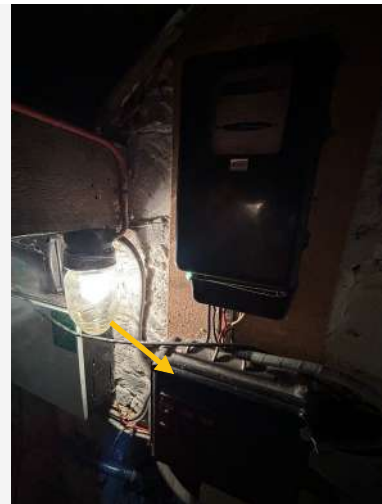
Verwijderen

| Eindbeoordeling materiaalrisico | Verhoogd materiaalrisico en/of verhoogde kans op vezelvrijgave |

| Asbestsoort (vezeltype) | Crocidoliet aanwezig |
| Toestand van het materiaal | Licht beschadigd, licht verweerd. Intact calciumsilicaatmateriaal of categorie III 'gebondenheid' |

| Beschrijving | Elementen in bakeliet |
| Opmerking | <p>Doorheen het pand bevinden zich verschillende elementen in bakeliet (zoals stopcontact(en), schakelaar(s), verdeeldoos, deurbel(len), zekeringskast(en), etc).</p> <p>Hoeveelheid werd naar best vermogen geraamd.</p> |

- Scherm in afwachting van verwijdering het asbestmateriaal af van luchtstromingen en verstoring: bijvoorbeeld door het te verpakken, te fixeren, af te dekken, signalisatie - afbakening aan te brengen, ...
- Verwijder dit asbestmateriaal zo snel mogelijk. Volg de toestand goed op.

- Eenvoudige handelingen: mag via doe-het-zelf of door werknemer(s) met opleidingsattest eenvoudige handelingen  
Eenvoudige handelingen: Verwijdering van deze asbesttoepassing(en) via deze verwijderingsmethode. Bijkomende info (onder andere de voorzorgsmaatregelen) kan je terugvinden achteraan het attest onder de rubriek toelichting.  
Verwijdering in zijn geheel zonder te breken.

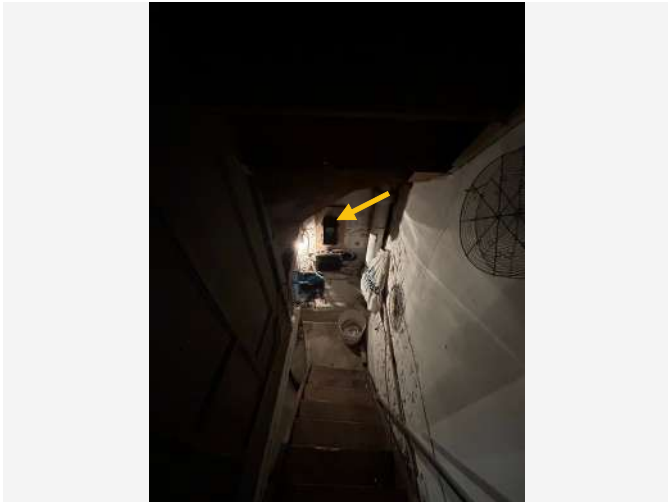
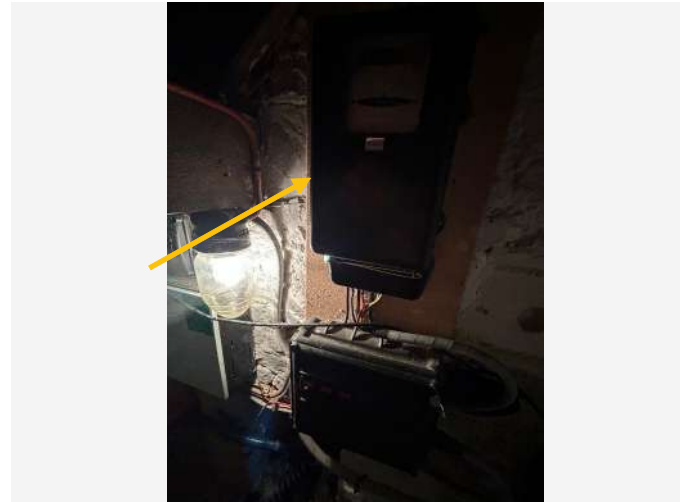
## Fiche 3: Bakeliet teller (Zonder stootvaste omkasting)

Verwijderen

| Eindbeoordeling materiaalrisico | Verhoogd materiaalrisico en/of verhoogde kans op vezelvrijgave |

| Asbestsoort (vezeltype) | Crocidoliet aanwezig |
| Toestand van het materiaal | Licht beschadigd, licht verweerd. Intact calciumsilicaatmateriaal of categorie III 'gebondenheid' |

| Beschrijving | Bakeliet teller (Zonder stootvaste omkasting) - Ruimte: * |

- Zorg voor een veilig beheer. Vermijd het beschadigen van het asbestmateriaal. Controleer de toestand jaarlijks op wijzigingen.

- Eenvoudige handelingen: mag via doe-het-zelf of door werknemer(s) met opleidingsattest eenvoudige handelingen  
Te verwijderen door opgeleid techniek van nutsmaatschappij (personeel 8u basisopleiding eenvoudige handelingen).

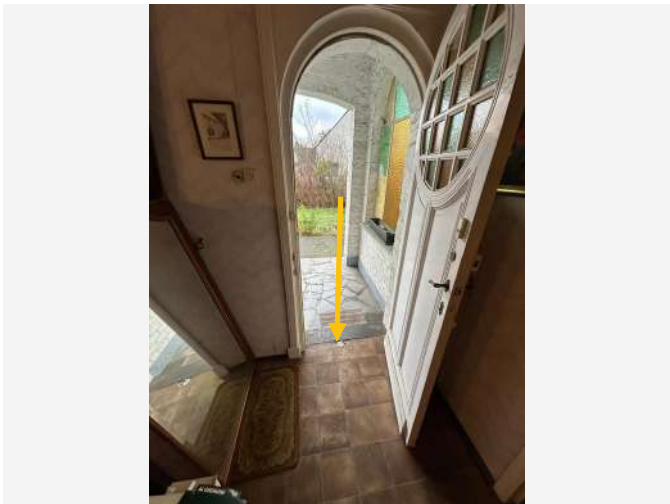
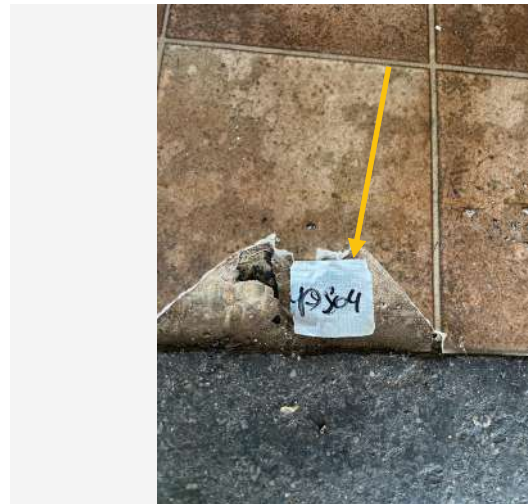
Zorgvuldig beheren

| Eindbeoordeling materiaalrisico | Zeer laag materiaalrisico en/of zeer lage kans op vezelvrijgave |

| Asbestsoort (vezeltype) | Alleen chrysotiel |

| # | Type | Referentie | Resultaat |
|---|---|---|---|
| 4.1 | Puntmonster | PS04 | Chrysotiel |

| Beschrijving | Zwarte lijm |

- Zorg voor een veilig beheer. Vermijd het beschadigen van het asbestmateriaal. Controleer de toestand jaarlijks op wijzigingen.

- Hermetische zone (erkend asbestverwijderaar)  
Dit maakt dat het materiaal enkel mag worden verwijderd door een erkend asbestsaneerder. Deze methode dient te worden toegepast om de veiligheid te garanderen voor mens en omgeving.

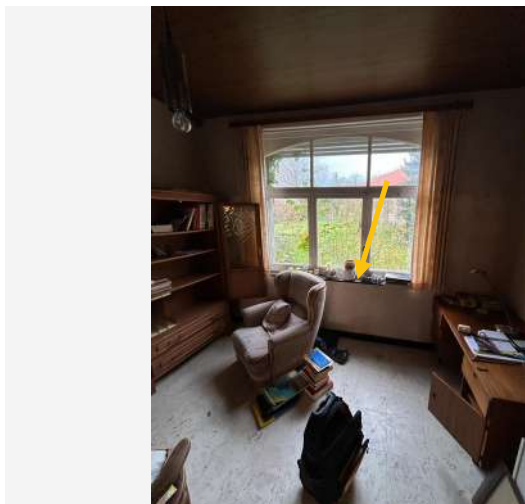
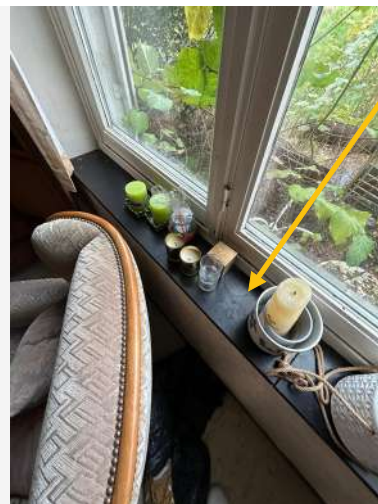
Zorgvuldig beheren

| Eindbeoordeling materiaalisico | Laag materiaalisico en/of verlaagde kans op vezelvrijgave |

| Asbestsoort (vezeltype) | Alleen chrysotiel |
| Toestand van het materiaal | Licht beschadigd, licht verweerd. Intact calciumsilicaatmateriaal of categorie III 'gebondenheid' |

| Beschrijving | Dorpels/vensterbanken/trap - Massal |

- Zorg voor een veilig beheer. Vermijd het beschadigen van het asbestmateriaal. Controleer de toestand jaarlijks op wijzigingen.
- Scherm in afwachting van verwijdering het asbestmateriaal af van luchtstromingen en verstoring: bijvoorbeeld door het te verpakken, te fixeren, af te dekken, signalisatie - afbakening aan te brengen, ...

- Eenvoudige handelingen: mag via doe-het-zelf of door werknemer(s) met opleidingsattest eenvoudige handelingen  
Eenvoudige handelingen: Verwijdering van deze asbesttoepassing(en) via deze verwijderingsmethode. Bijkomende info (onder andere de voorzorgsmaatregelen) kan je terugvinden achteraan het attest onder de rubriek toelichting.  
Verwijdering in zijn geheel zonder te breken.

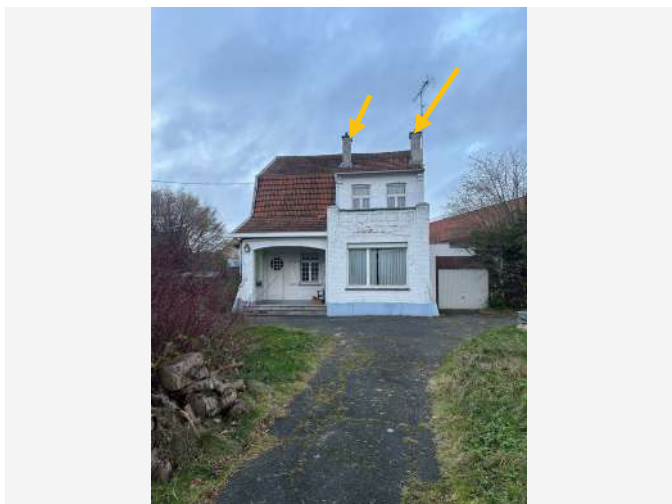
Situeringsfoto

**Reden:** Het te onderzoeken materiaal situeert zich hoger dan 3,50 m te rekenen vanaf een veilige ondergrond

**Uitleg van de asbestdeskundige:** Aangezien de schouw(en) zich bevindt op een hoogte hoger dan 3,5 m (vanaf een veilige ondergrond) kon deze niet worden gecontroleerd tijdens de inspectie. Dit betreft een beperking van middellange termijn (geen hoogtewerker op korte termijn of binnen redelijke kosten). Wanneer de schouw(en) toegankelijk wordt gemaakt, dient deze nader te worden bestaand.

De visueel waarneembare delen van de schouwpijpen zijn niet-asbestverdacht.

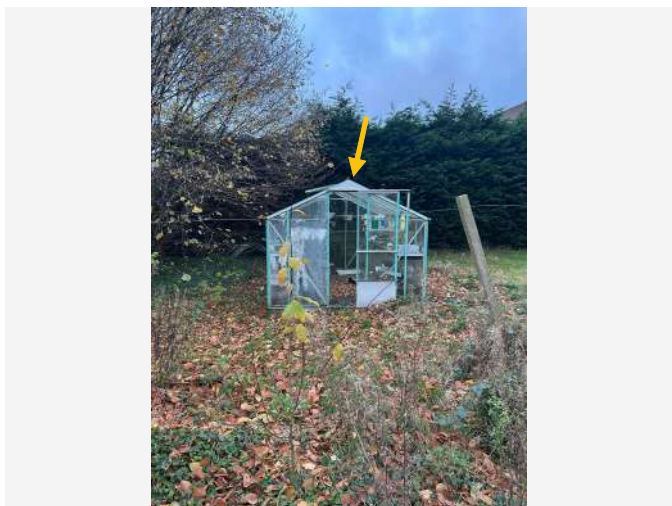
Serre is opgebouwd uit niet-asbestverdachte materialen.

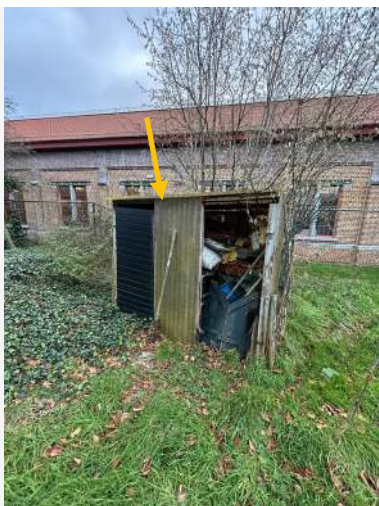
Tuinhuis is opgebouwd uit niet asbestverdachte materialen.
