# Asbestinventarisatetest

Watertorenlaan 31, 1930 Zaventem

Attestnummer : 20241219-000201.001

Uitgegeven op : 20.12.2024

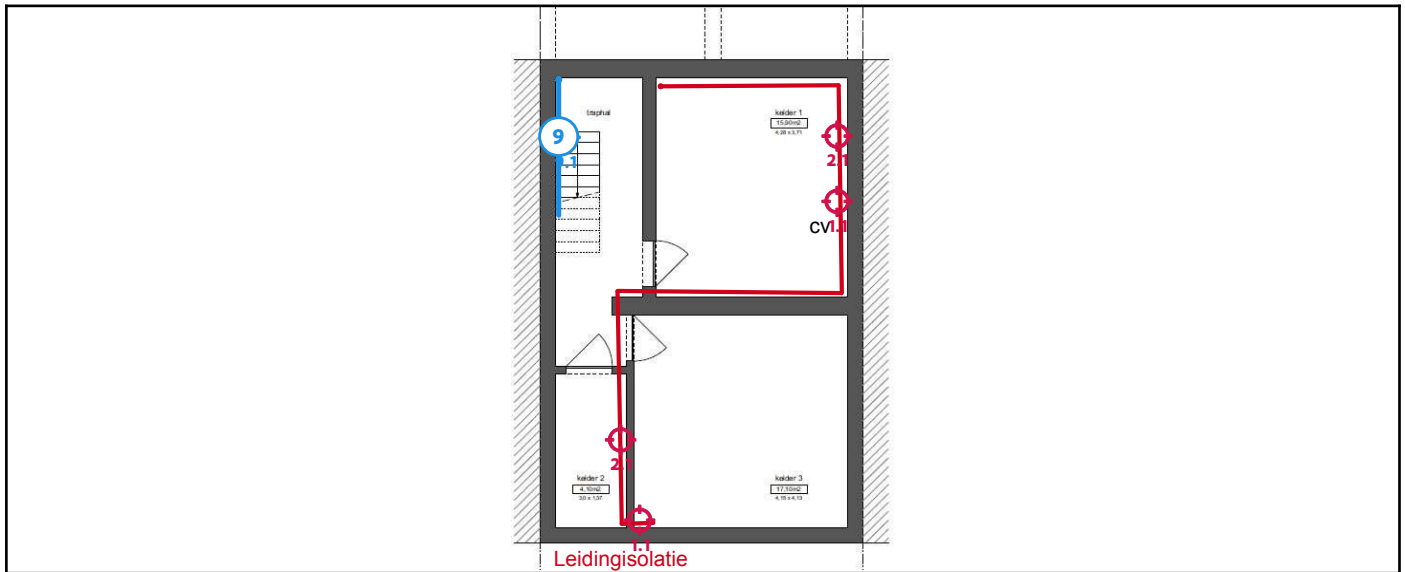
# Plan 1.1: Kelder

Beschrijving	Type	Actie
1. Leidingisolatie bochten: verdacht (staalname)	Asbestmateriaal	Dringend verwijderen
1.1 Code: 4	Mengmonster	-
2. Leidingisolatie rechte stukken: verdacht (staalname)	Asbestmateriaal	Dringend verwijderen
2.1 Code: 3	Mengmonster	-
9. Muurpleister	Geen asbest	-
9.1 Code: 1	Mengmonster	-

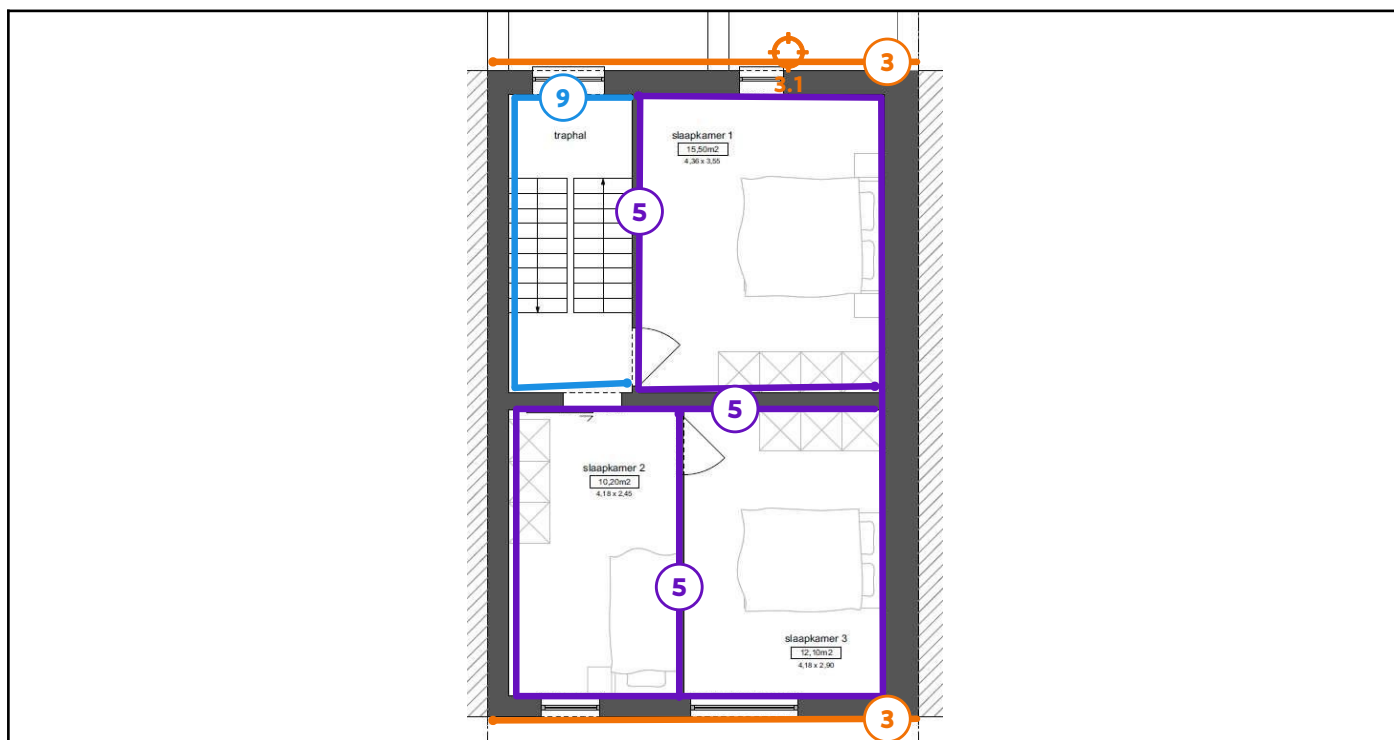
## Plan 1.7: Verdieping +2

Beschrijving	Type	Actie
3. Dak/gevelleien (met staalname)	Asbestmateriaal	Verwijderen
3.1 Code: 2	Puntmonster	-
5. Valse wanden	Advies	-
9. Muurpleister	Geen asbest	-

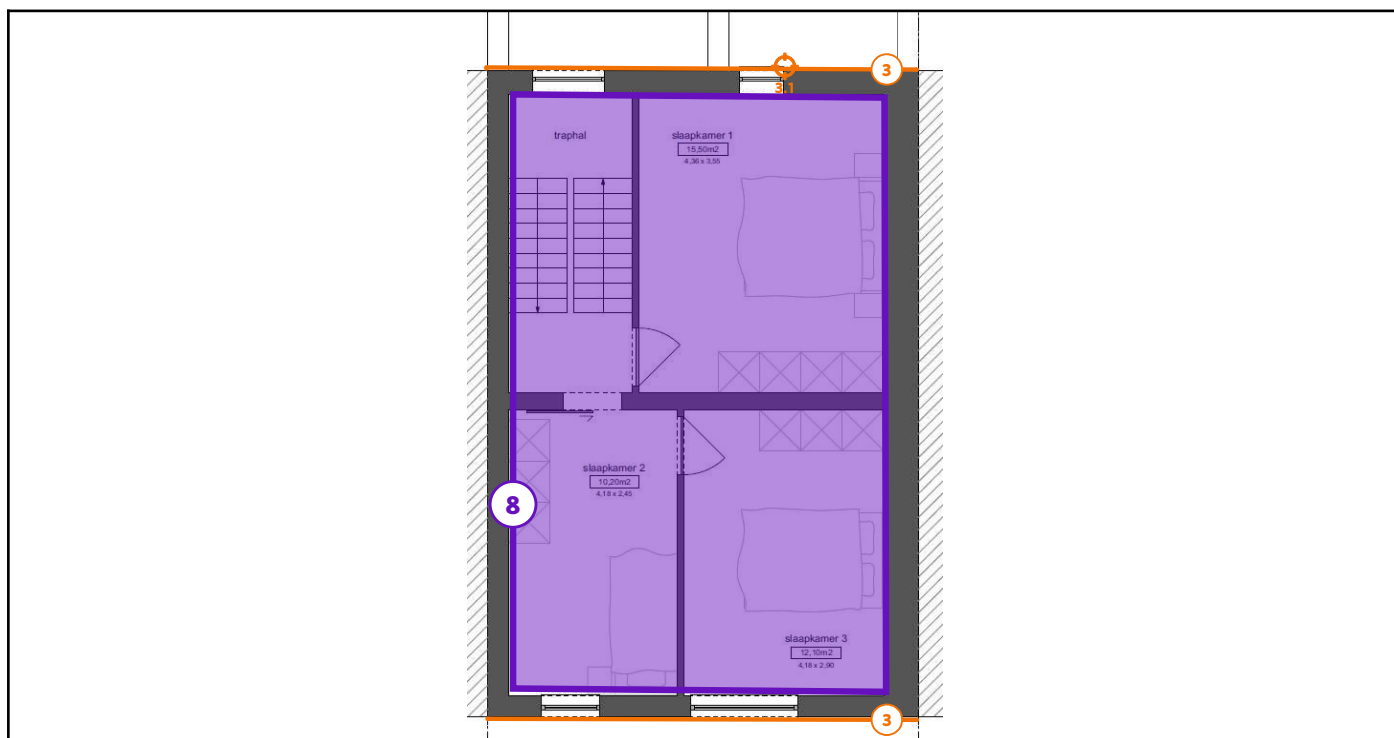
## Plan 1.8: Verdieping +2

Beschrijving	Type	Actie
3. Dak/gevelleien (met staalname)	Asbestmateriaal	<a href="#">Verwijderen</a>
3.1 Code: 2	Puntmonster	-
8. valse plafonds	Advies	-

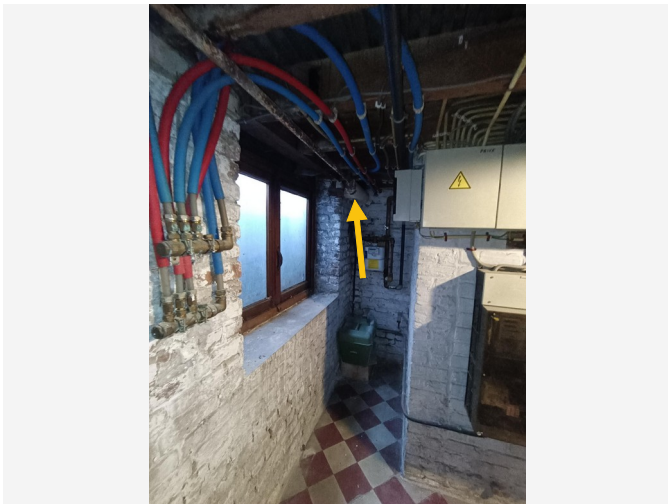
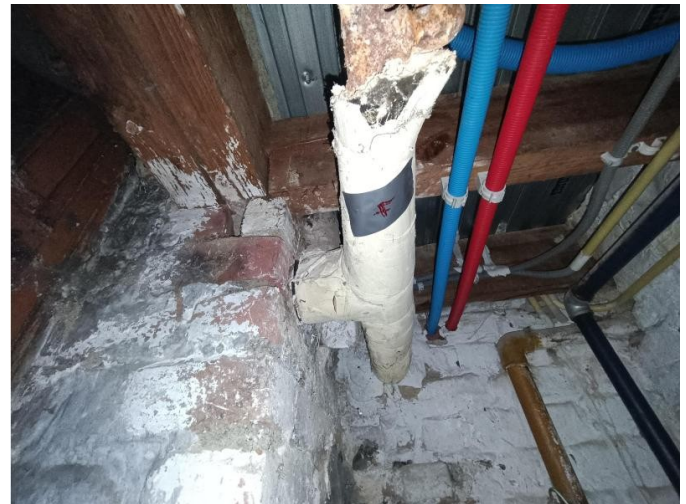
Het asbestmateriaal valt onder de mijlpaal van 2034.

**Dringend verwijderen**

Eindbeoordeling materiaalrisico	Hoog materiaalrisico en/of hoge kans op vezelvrijgave
---------------------------------	---

Gebondenheid	Categorie 2: niet-hechtgebonden met matrix
Asbestsoort (vezeltype)	Amfibool aanwezig, uitgezonderd crocidoliet
Asbestconcentratie	Hoog ( $\geq 50\%$ )
Afschermingsgraad van het gehele materiaal	Geheel of deels (ook) vrij aan de binnenlucht
Toestand van het materiaal	Matig beschadigd, matig verweerd

#	Type	Referentie	Resultaat
1.1	Mengmonster	4	Amosiet

Beschrijving	Leidingisolatie bochten: verdacht (staalname)
Omgeving	Binnen
Primaire drager	HVAC infrastructuur en uitrusting
Asbestmateriaal	In-situ afwerkingslagen - Thermische isolatie
Bindmiddel van asbestmateriaal	Gips - kalk
Gebondenheid op basis van bindmiddel	Niet-hechtgebonden
Hoeveelheid (lengte - omtrek - dikte - aantal)	<ul style="list-style-type: none"><li>• 3,00 m - 50,00 cm - 1,00 cm - 1 stuk</li></ul>
Totaal volume	0,015 m <sup>3</sup>
Eenvoudig bereikbaar	Ja
Bevestigingswijze	<ul style="list-style-type: none"><li>• Verlijmd, ingegoten, versmeerd</li></ul>
Identificatiemethode	Vaststelling met monstername
Destructieve handeling voor identificatie	Nee
Opmerking	<p>De vermelde lengtes, omtrekken en diktes betreffen een bereedeneerde schatting. Er worden geen rechten verleend aan deze lengtes, omtrekken en diktes . De dikte is een schatting die voorkomt uit de monsterplaatsen en is daarom niet altijd representatief.</p> <p>Er werden mengmonsters genomen volgens de richtlijnen van het inspectieprotocol.</p> <p>Er kunnen bijkomende stalen genomen worden om bepaalde zones uit te sluiten</p>

- Scherm in afwachting van verwijdering het asbestmateriaal af van luchtstromingen en verstoring: bijvoorbeeld door het te verpakken, te fixeren, af te dekken, signalisatie - afbakening aan te brengen, ...

- Hermetische zone (erkend asbestverwijderaar)  
HZ Erkend asbestverwijderaar : Gipsisolatie wordt losgesneden van dragermateriaal (leiding), asbesthoudend gips zal gemakkelijk verbrossen en is losgebonden. Om geen asbestvezels te verspreiden naar de omgeving, dient dit in hermetische zone verwijderd te worden.

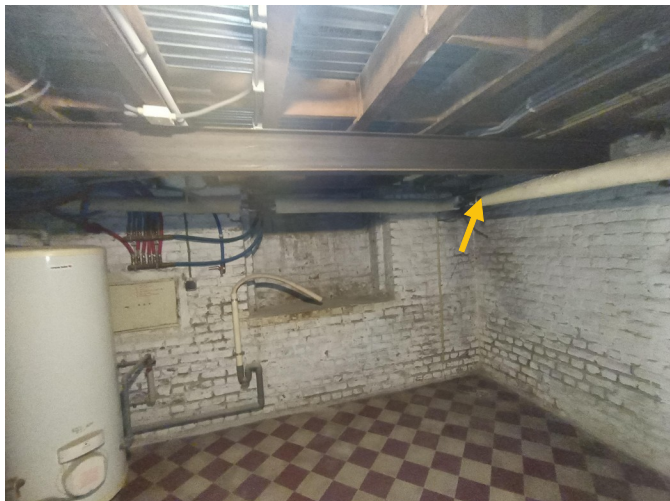
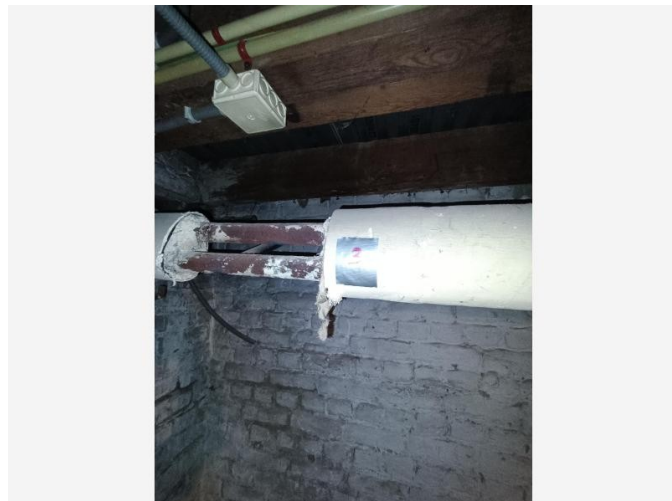
## Fiche 2: Leidingisolatie rechte stukken: verdacht (staalname)

Het asbestmateriaal valt onder de mijlpaal van 2034.

**Dringend verwijderen**

Eindbeoordeling materiaalrisico	Hoog materiaalrisico en/of hoge kans op vezelvrijgave
---------------------------------	---

Gebondenheid	Categorie 2: niet-hechtgebonden met matrix
Asbestsoort (vezeltype)	Amfibool aanwezig, uitgezonderd crocidoliet
Asbestconcentratie	Hoog ( $\geq 50\%$ )
Afschermingsgraad van het gehele materiaal	Geheel of deels (ook) vrij aan de binnenlucht
Toestand van het materiaal	Matig beschadigd, matig verweerd

#	Type	Referentie	Resultaat
2.1	Mengmonster	3	Chrysotiel, Amosiet

Beschrijving	Leidingisolatie rechte stukken: verdacht (staalname)
Omgeving	Binnen
Primaire drager	HVAC infrastructuur en uitrusting
Asbestmateriaal	In-situ afwerkingslagen - Thermische isolatie
Bindmiddel van asbestmateriaal	Gips - kalk
Gebondenheid op basis van bindmiddel	Niet-hechtgebonden
Hoeveelheid (lengte - omtrek - dikte - aantal)	<ul style="list-style-type: none"> <li>• 10,00 m - 50,00 cm - 1,00 cm - 1 stuk</li> </ul>
Totaal volume	0,05 m <sup>3</sup>
Eenvoudig bereikbaar	Ja
Bevestigingswijze	<ul style="list-style-type: none"> <li>• Verlijmd, ingegoten, versmeerd</li> </ul>
Identificatiemethode	Vaststelling met monstername
Destructieve handeling voor identificatie	Nee
Opmerking	<p>De vermelde lengtes, omtrekken en diktes betreffen een bereedeneerde schatting. Er worden geen rechten verleend aan deze lengtes, omtrekken en diktes . De dikte is een schatting die voorkomt uit de monsterplaatsen en is daarom niet altijd representatief.</p> <p>Er werden mengmonsters genomen volgens de richtlijnen van het inspectieprotocol.</p> <p>Er kunnen bijkomende stalen genomen worden om bepaalde zones uit te sluiten</p>

- Scherm in afwachting van verwijdering het asbestmateriaal af van luchtstromingen en verstoring: bijvoorbeeld door het te verpakken, te fixeren, af te dekken, signalisatie - afbakening aan te brengen, ...

- Hermetische zone (erkend asbestverwijderaar)  
HZ Erkend asbestverwijderaar : Gipsisolatie wordt losgesneden van dragermateriaal (leiding), asbesthoudend gips zal gemakkelijk verbrokkelen en is losgebonden. Om geen asbestvezels te verspreiden naar de omgeving, dient dit in hermetische zone verwijderd te worden.

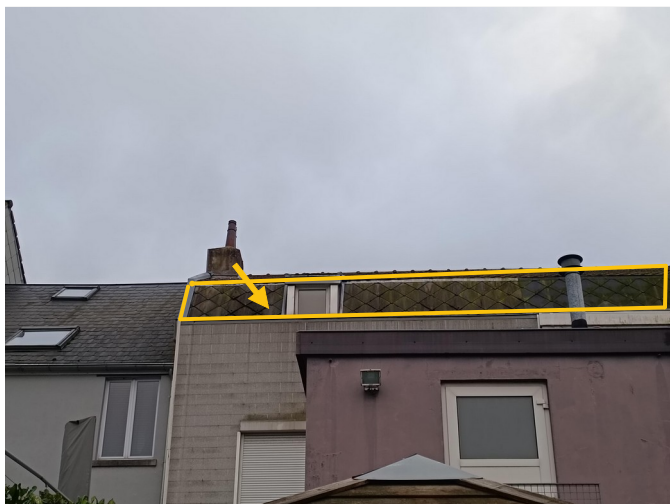
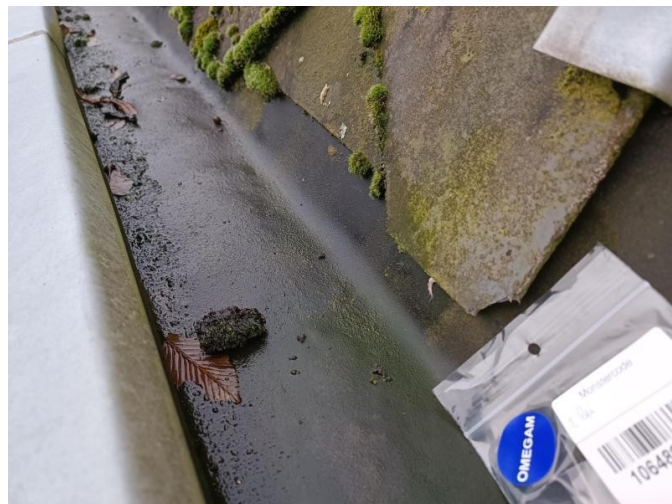
Het asbestmateriaal valt onder de mijlpaal van 2034.

Verwijderen

Reinigen/afschuren/ontmossen leien (leien mogen op geen enkele manier gereinigd of afgeschuurd worden. Totaalverbod sinds 27 april 2019)

Eindbeoordeling materiaalrisico	Verhoogd materiaalrisico en/of verhoogde kans op vezelvrijgave
---------------------------------	--

Gebondenheid	Categorie 1: hechtgebonden in oorsprong
Asbestsoort (vezeltype)	Alleen chrysotiel
Asbestconcentratie	Laag (< 50%)
Afschermingsgraad van het gehele materiaal	Geheel of deels vrij aan de buitenlucht
Toestand van het materiaal	Matig beschadigd, matig verweerd

#	Type	Referentie	Resultaat
3.1	Puntmonster	2	Chrysotiel

Beschrijving	Dak/gevelleien (met staalname)
Omgeving	Buiten
Primaire drager	Schuin dak
Asbestmateriaal	Dak- en gevelbekleding - Lei, shingle
Bindmiddel van asbestmateriaal	Cement
Gebondenheid op basis van bindmiddel	Hecht
Hoeveelheid (oppervlakte - aantal)	<ul style="list-style-type: none"><li>• 10,00 m<sup>2</sup> - 1 stuk</li></ul>
Totale oppervlakte	10,00 m <sup>2</sup>
Eenvoudig bereikbaar	Ja
Bevestigingswijze	<ul style="list-style-type: none"><li>• Geklemd</li></ul>
Identificatiemethode	Vaststelling met monstername
Destructieve handeling voor identificatie	Nee
Opmerking	<p>Er werd een staal genomen aan een uitstekend stuk waardoor de waterdichtheid van de dakbedekking niet in het gedrang komt.</p> <p>De vermelde oppervlaktes, diktes en volumes betreffen een beredeeneerde schatting. Er worden geen rechten verleend aan deze oppervlaktes/diktes/volumes.</p>

- Verwijder dit asbestmateriaal zo snel mogelijk. Volg de toestand goed op.
- Hemelwater dat afspoelt van asbestcement daken of gevels kan asbestdeeltjes bevatten. Gebruik het enkel voor gesloten circuits (bv. spoelen toiletten). Reinig na het vervangen van het dak of de gevel de dakgoten en regenwaterput of -ton om asbesthoudend sediment of slib te verwijderen

- Eenvoudige handelingen: mag via doe-het-zelf of door werknemer(s) met opleidingsattest eenvoudige handelingen  
EH via doe-het zelf
- Standaard dragen van de nodige wegwerp beschermingsmiddelen FFP 3 masker , handschoenen en tyvec CAT III type 5-6
- Indien mogelijk de ondervloer afdekken , leien voorzichtig verwijderen, extra fixeren, niet breken , niet gooien, onmiddellijk verpakken of voorzichtig in container met asbest bag plaatsen.
- Gebruik geen stortkokers.

Indien leien in slechte staat zijn en kans bestaat op breken : Eenvoudige handeling opgeleid personeel , alle werknemer(s) moeten wel beschikken over een opleidingsattest eenvoudige handelingen 8u

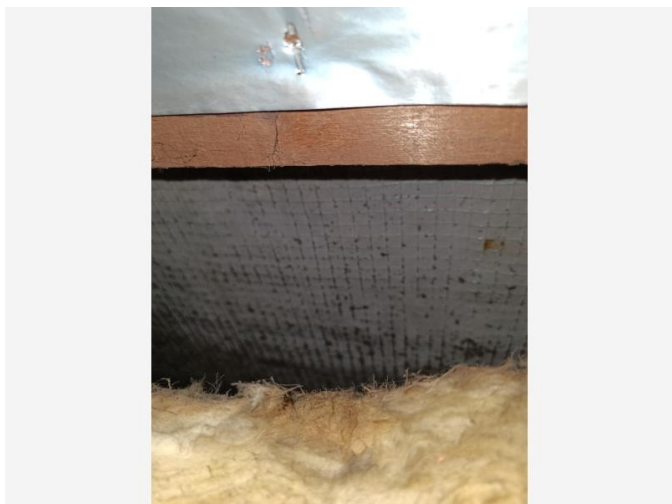
Het onderdak bevat geen asbestverdacht materiaal

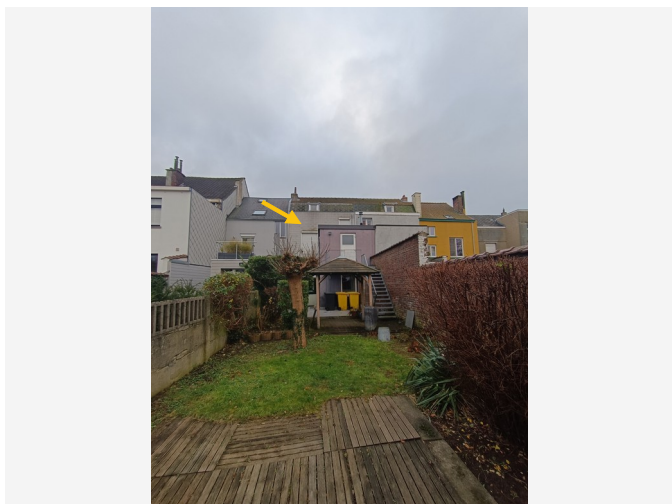
De achtergevel is bekleed met platen, het is niet duidelijk wat er zich achter deze platen bevindt. Tijdens renovatiewerken zal men hier extra aandacht aan moeten schenken.

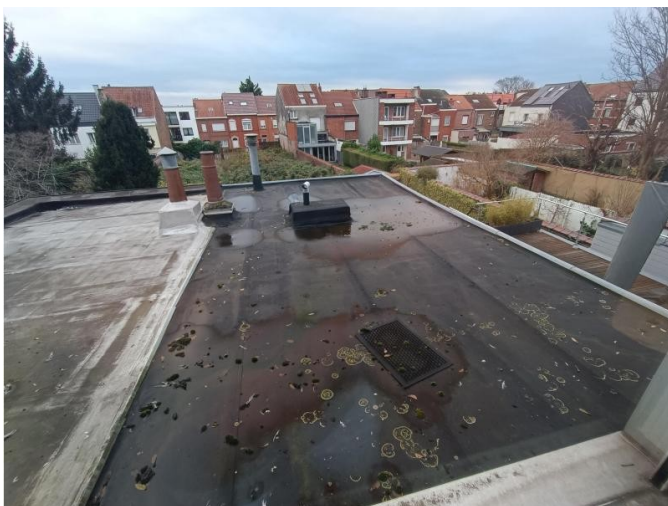
De platte daken hebben een epdm. Deze bevat geen asbest.

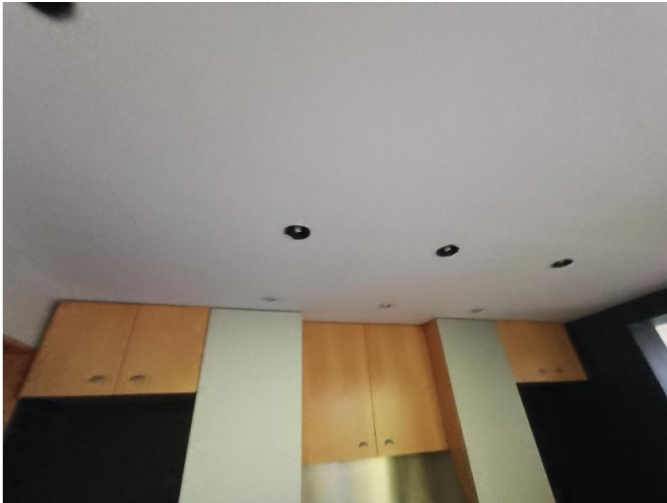
Er zijn plafonds afgewerkt in plaatmateriaal. Het is niet duidelijk of er pleisterwerk of verdacht materiaal aanwezig is achter deze valse plafonds, het is aangewezen om bijkomend onderzoek uit te voeren bij werken.

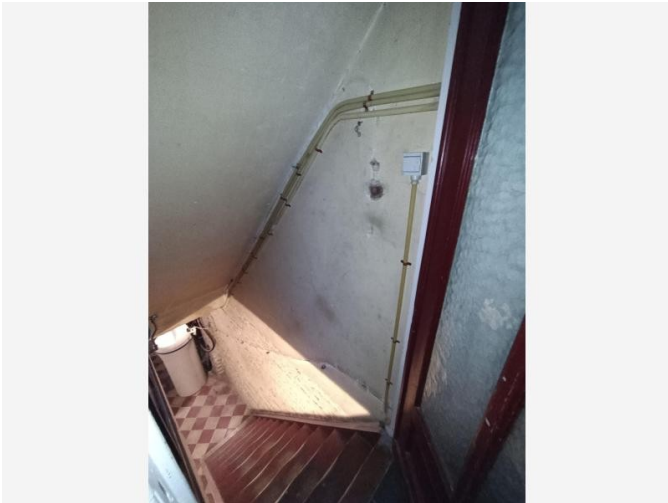
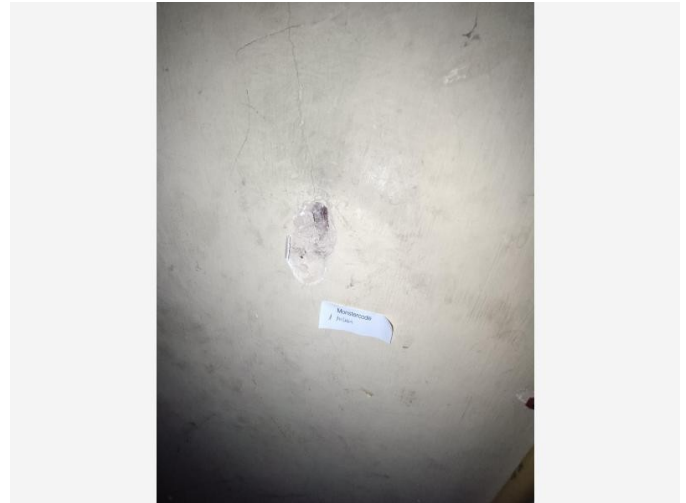
# Fiche 9: Muurpleister

Geen asbest

#	Type	Referentie	Resultaat
9.1	Mengmonster	1	Geen asbest

Beschrijving	Muurpleister
Omgeving	Binnen
Primaire drager	Binnenwand
Bindmiddel van materiaal	Gips - kalk
Gebondenheid op basis van bindmiddel	Niet-hechtgebonden
Hoeveelheid (oppervlakte - dikte - aantal)	• 500,00 m <sup>2</sup> - 1,00 cm - 1 stuk
Totaal volume	5,00 m <sup>3</sup>
Identificatiemethode	Vaststelling met monstername
Destructieve handeling voor identificatie	Nee
Opmerking	<p>Volgens het inspectieprotocol is een monstername van het pleisterwerk verplicht om dit te identificeren als niet-asbesthoudend.</p> <p>Locatie staalnames: individuele ruimte: berging / natte ruimte: keuken/ stookplaats: niet bepleisterd / traphal: naar kelder</p> <p>De vermelde oppervlaktes en volumes betreffen een beredeneerde schatting. Er worden geen rechten verleend aan deze oppervlaktes/volumes. De dikte is een schatting die voorkomt uit de monsterplaatsen en is daarom niet altijd representatief.</p>

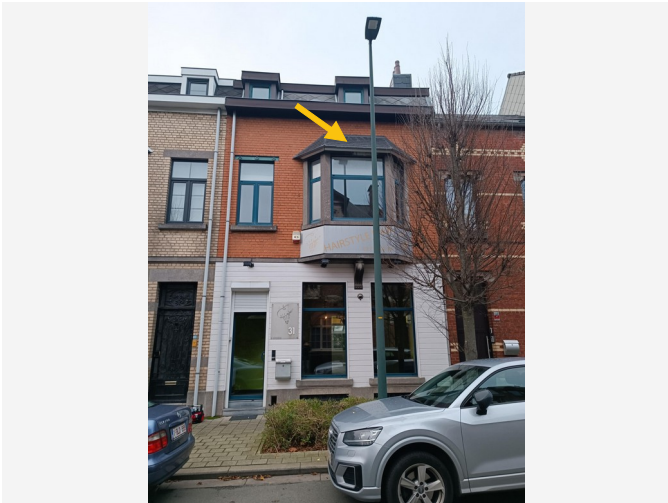
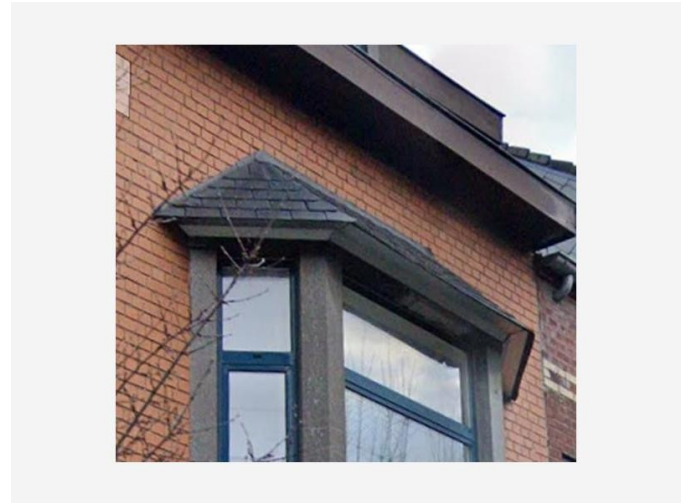
## Fiche 10: Dakleien erker

Geen asbest

Beschrijving	Dakleien erker
Omgeving	Buiten
Primaire drager	Schuin dak
Bindmiddel van materiaal	Cement
Gebondenheid op basis van bindmiddel	Hecht
Hoeveelheid (oppervlakte - aantal)	• 5,00 m <sup>2</sup> - 1 stuk
Totale oppervlakte	5,00 m <sup>2</sup>
Identificatiemethode	Vaststelling zonder monstername
Destructieve handeling voor identificatie	Nee
Opmerking	<p>De vermelde oppervlaktes, diktes en volumes betreffen een beredeneerde schatting. Er worden geen rechten verleend aan deze oppervlaktes/diktes/volumes.</p> <p>Het berteft natuurleien deze zijn niet asbestverdacht.</p>
