# Asbestinventarisatetest

Posthoorn 42, 9961 Assenede

Attestnummer : 20241217-000474.000

Uitgegeven op : 17.12.2024

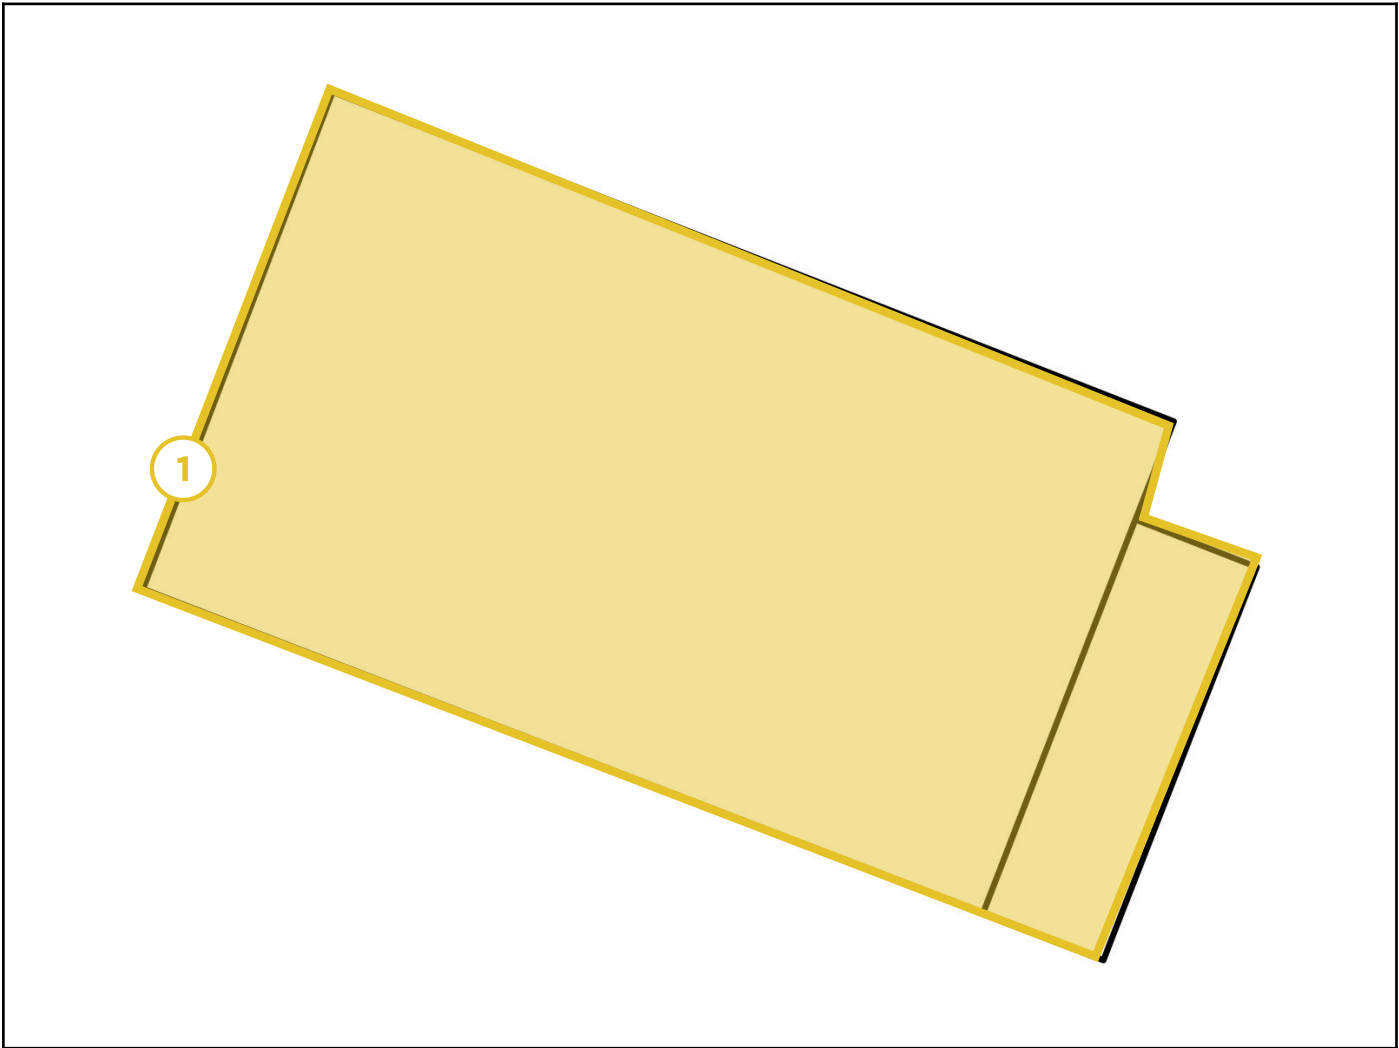
# Plan 1.1: bovenaanzicht woning

| Beschrijving | Type | Actie |
|---|---|---|
| 1. Onderdak | Asbestmateriaal | Zorgvuldig beheren |

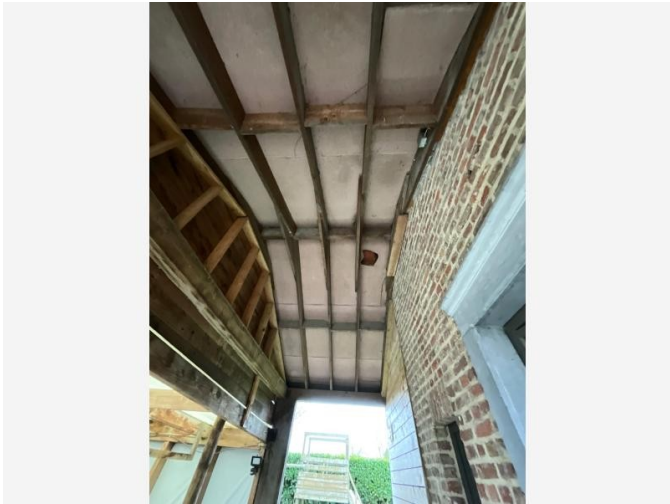
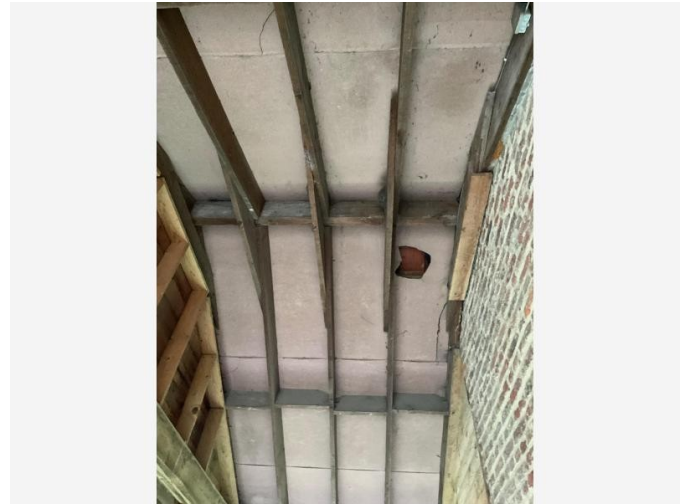
Het asbestmateriaal valt onder de mijlpaal van 2040.

| Eindbeoordeling materiaalrisico | Laag materiaalrisico en/of verlaagde kans op vezelvrijgave |

| Asbestsoort (vezeltype) | Crocidoliet aanwezig |
| Toestand van het materiaal | Licht beschadigd, licht verweerd. Intact calciumsilicaatmateriaal of categorie III 'gebondenheid' |

| Beschrijving | Onderdak |
| Hoeveelheid (oppervlakte - dikte - aantal) | <ul style="list-style-type: none"><li>• 100,00 m<sup>2</sup> - 0,50 cm - 1 stuk</li></ul> |

- Zorg voor een veilig beheer en verwijder dit asbestmateriaal wanneer het bij werken eenvoudig bereikbaar wordt. Controleer de toestand jaarlijks op wijzigingen.

- Eenvoudige handelingen: mag via doe-het-zelf of door werknemer(s) met opleidingsattest eenvoudige handelingen  
ADVIES / kan verwijderd worden door een werknemer met opleidingsattest eenvoudige handelingen bij werken aan het dak waarbij het onderdak wel eenvoudig bereikbaar wordt.

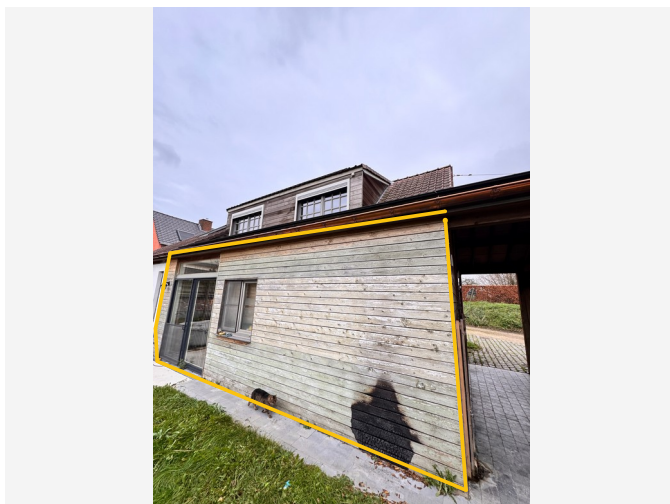
Situeringsfoto

**Bouwjaar:** 2019

| Opmerking | vergunning verleend in 2019 voor het bijbouwen van een badkamer |

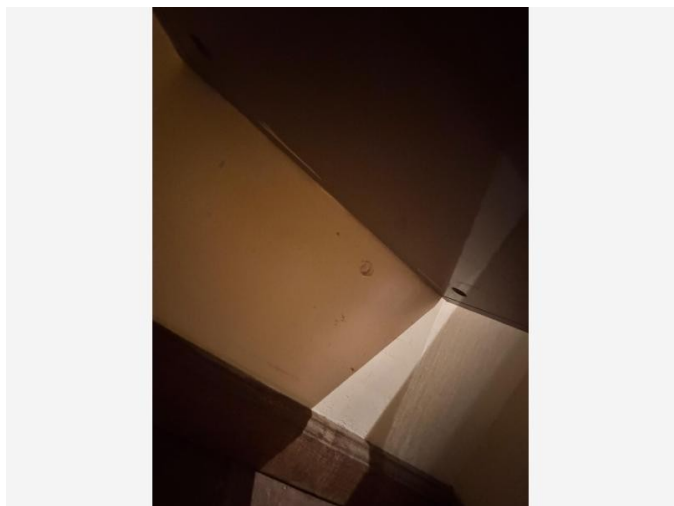
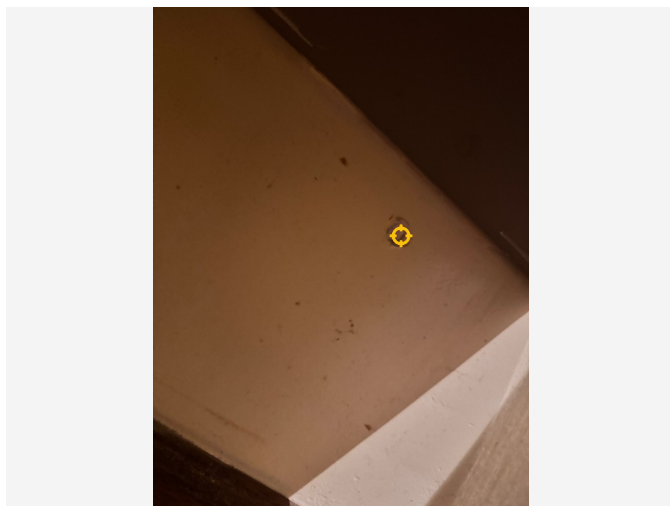
## Fiche 3: Pleisterwerk muren

Geen asbest

| # | Type | Referentie | Resultaat |
|---|---|---|---|
| 3.1 | Mengmonster | ST1 | Geen asbest |

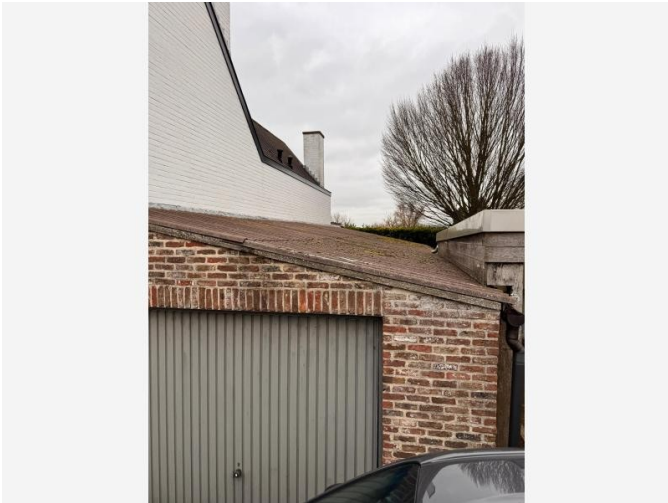
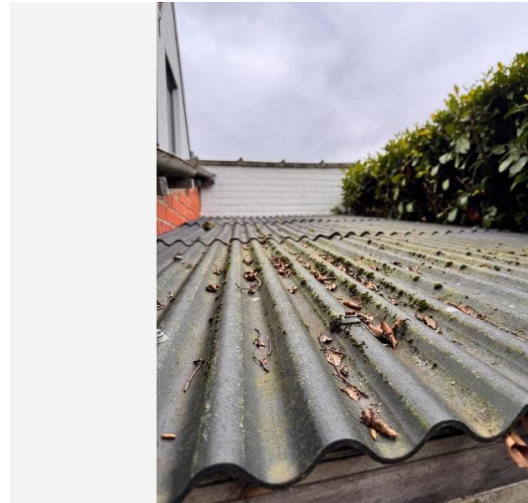
## Fiche 4: Golfplaten dak

Geen asbest

| # | Type | Referentie | Resultaat |
|---|---|---|---|
| 4.1 | Puntmonster | ST2: type 2 | Geen asbest |
| 4.2 | Puntmonster | ST3: type 1 | Geen asbest |
