# Asbestinventarisatattest

Gemeentestraat 24/21, 3080 Tervuren

Attestnummer : 20250117-000253.000

Uitgegeven op : 17.01.2025

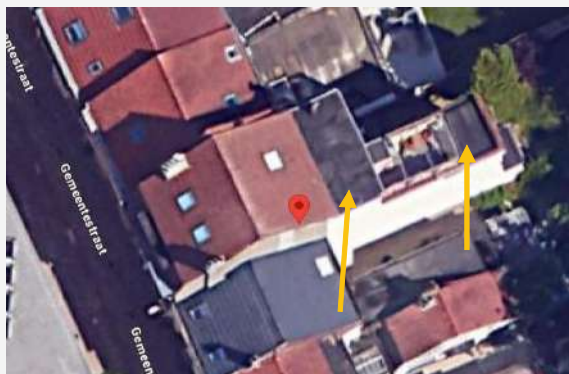
# Fiche 1: Dakbedekking plat dak niet zichtbaar (gemeenschappelijke delen)

**Reden:** Het te onderzoeken materiaal situeert zich hoger dan 3,50 m te rekenen vanaf een veilige ondergrond

**Uitleg van de asbestdeskundige:** Het plat dak kon niet gecontroleerd worden (hoogte > 3,50m). Er kon niet vastgesteld worden welk materiaal zich op het plat dak bevindt.

Het plat dak behoort tot de gemeenschappelijke delen van het gebouw en zal dan ook in dat asbestattest worden opgenomen en bemonsterd worden.

Bij werken kan een stelling geplaatst worden voor een veilige inspectie

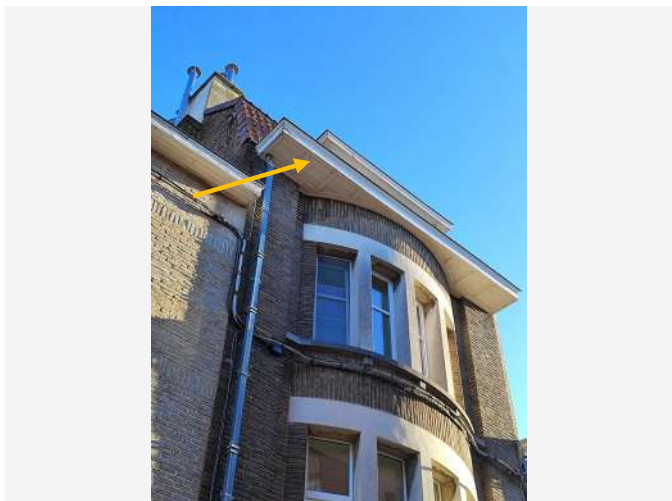
## Fiche 2: Dakgoot niet zichtbaar (materiaal onbekend) (gemeenschappelijke delen)

**Reden:** Dakgoot niet zichtbaar

**Uitleg van de asbestdeskundige:** Middellange termijnbeperking

De afwerking van de dakgoten kon niet van dichtbij geïnspecteerd worden (> 3,50m). Het gebruikte materiaal is niet vast te stellen. Er kan bijgevolg niet geconcludeerd worden of deze dakgoot werd afgewerkt met asbestverdachte bitumen.

Bij renovatiewerken of dakwerken kan een stelling geplaatst worden waarbij een extra controle/staalname aangewezen is.

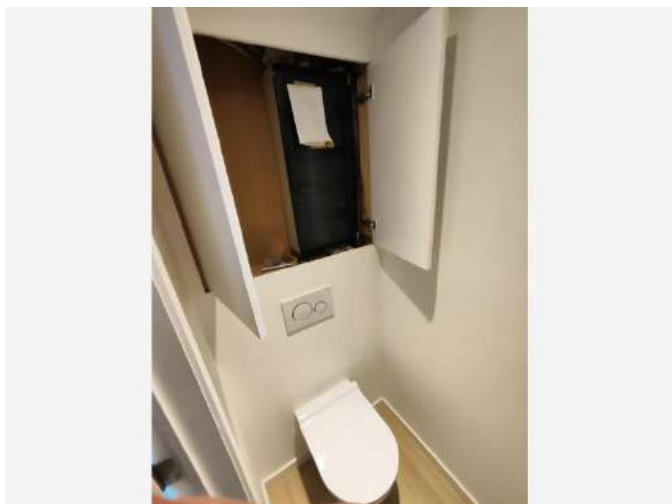
Het is niet gekend of er pleisterwerk aanwezig is achter de valse wanden, te controleren bij werken. Bij renovatiewerken in het oog te houden of er geen asbestverdachte lagen aanwezig zijn.

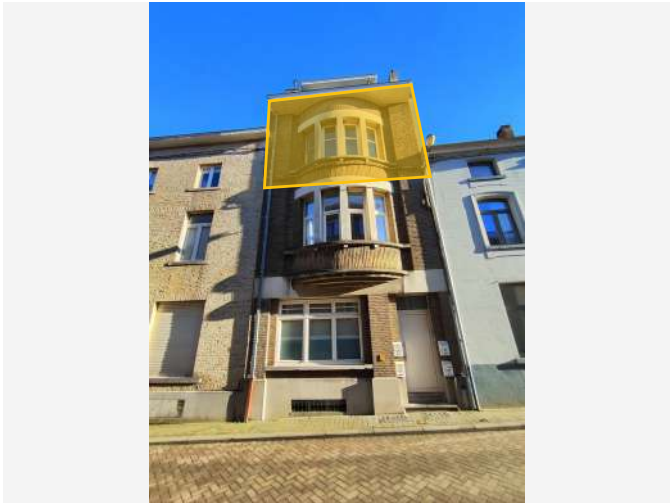
Het inspectiegebied omvat een appartement op het 2de verdiep, deze neemt heel het 2de verdiep in excl. de traphal, deze is gemeenschappelijk. Eveneens hoort er een stockageruimte bij in de kelder. Deze ligt vooraan in het gebouw, de derde van links.

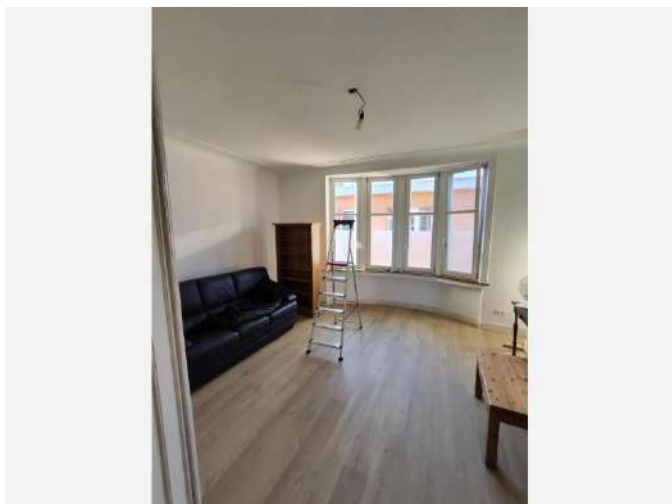
Het is niet gekend of er pleisterwerk aanwezig is onder de valse plafonds, te controleren bij werken. Bij renovatiewerken in het oog te houden of er geen asbestverdachte lagen aanwezig zijn.

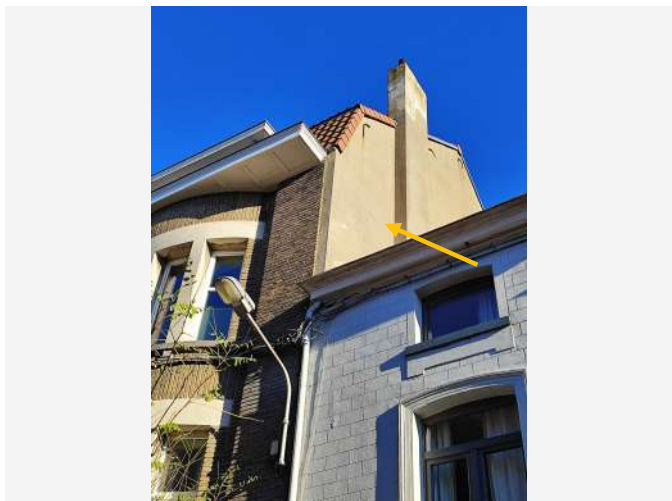
## Fiche 6: Muurcementering vooraan rechts (gemeenschappelijke delen)

Vooraan rechts aan het gebouw is er langs de buitenkant muurcementering zichtbaar, deze behoort tot de gemeenschappelijke delen van het gebouw en zal dan ook in dat asbestattest opgenomen en bemonsterd worden.

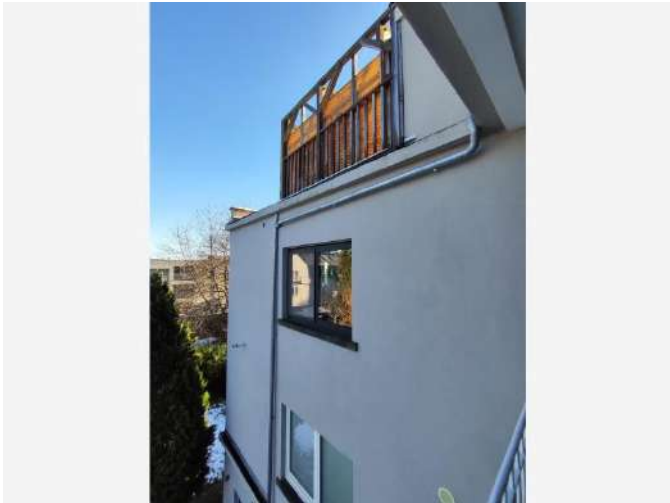
De crepi die achteraan tegen de gevels zichtbaar is behoort tot de gemeenschappelijke delen en zal dan ook in dat asbestattest opgenomen en bemonsterd worden.

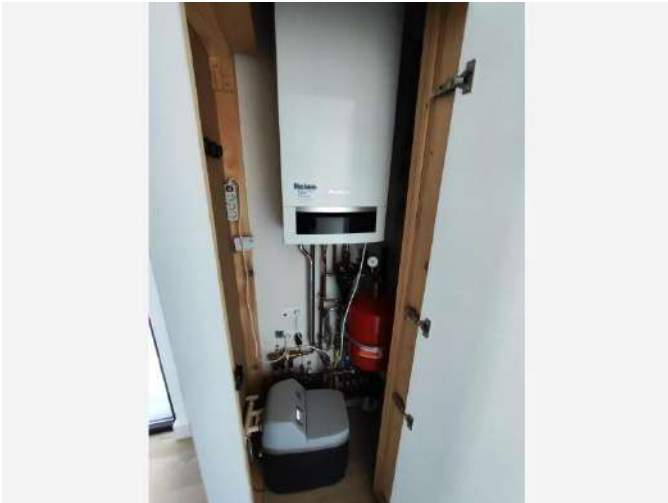
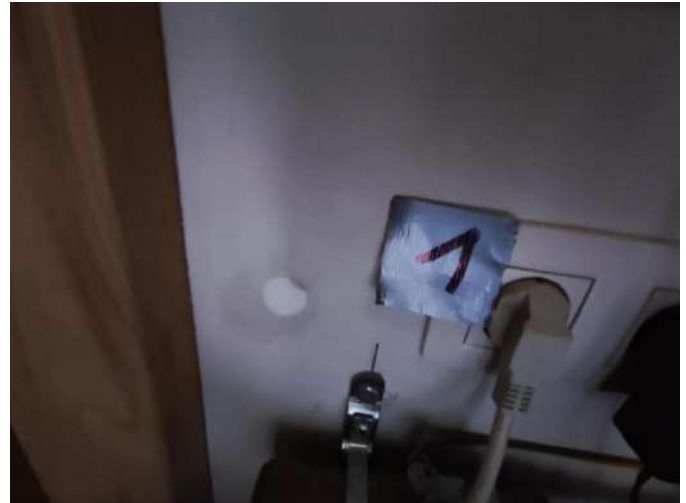
## Fiche 8: Pleisterwerk muur

Geen asbest

| # | Type | Referentie | Resultaat |
|---|---|---|---|
| 8.1 | Mengmonster | 1 | Geen asbest |

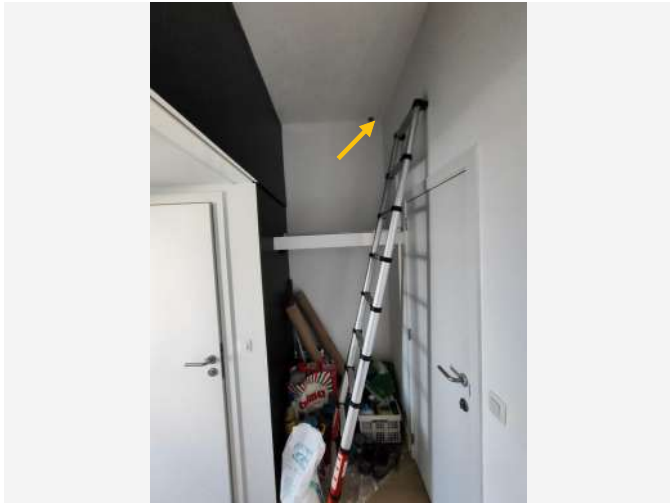
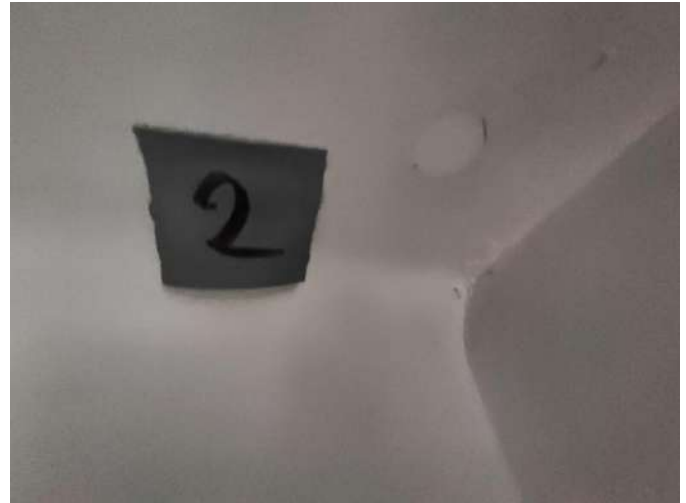
## Fiche 9: Pleisterwerk plafond

Geen asbest

| # | Type | Referentie | Resultaat |
|---|---|---|---|
| 9.1 | Mengmonster | 2 | Geen asbest |
