# Asbestinventarisatetest

23055C0327/00V000

Attestnummer : **20250210-000286.000**

## Zone 1: Hoofdgebouw

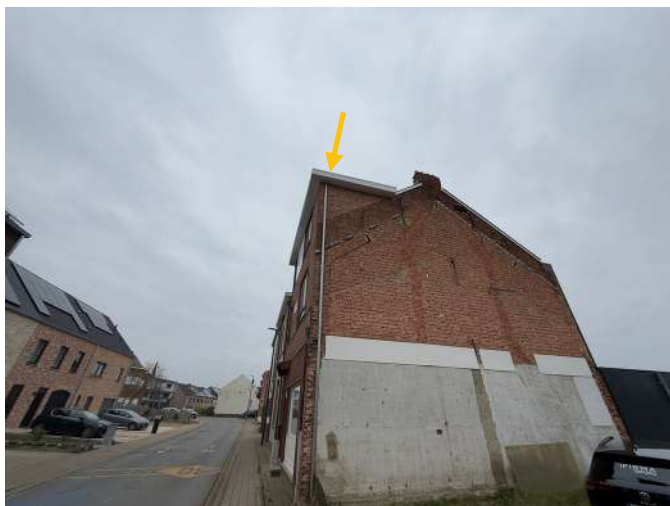
Situeringsfoto

**Reden:** Het te onderzoeken materiaal situeert zich hoger dan 3,50 m te rekenen vanaf een veilige ondergrond

**Uitleg van de asbestdeskundige:** Aangezien het dak (+ toebehoren) zich bevindt op een hoogte hoger dan 3,5 m (vanaf een veilige ondergrond) kon deze niet worden gecontroleerd tijdens de inspectie. Dit betreft een beperking van middellange termijn (geen hoogtewerker op korte termijn of binnen redelijke kosten). Wanneer het dak (met eventuele verdachte toebehoren) toegankelijk wordt gemaakt, dient deze nader te worden bestaald/bekeken.

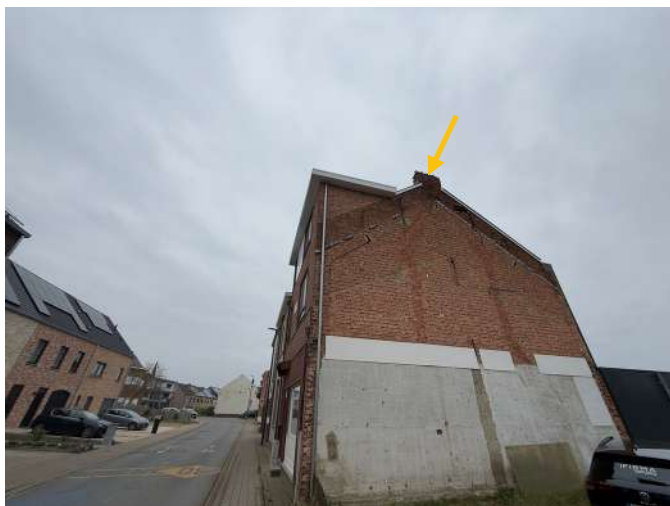
Situeringsfoto

**Reden:** Het te onderzoeken materiaal situeert zich hoger dan 3,50 m te rekenen vanaf een veilige ondergrond

**Uitleg van de asbestdeskundige:** Aangezien de schouw(en) zich bevindt op een hoogte hoger dan 3,5 m (vanaf een veilige ondergrond) kon deze niet worden gecontroleerd tijdens de inspectie. Dit betreft een beperking van middellange termijn (geen hoogtewerker op korte termijn of binnen redelijke kosten). Wanneer de schouw(en) toegankelijk wordt gemaakt, dient deze nader te worden bestaand.

De visueel waarneembare delen van de schouwpijpen zijn niet-asbestverdacht.

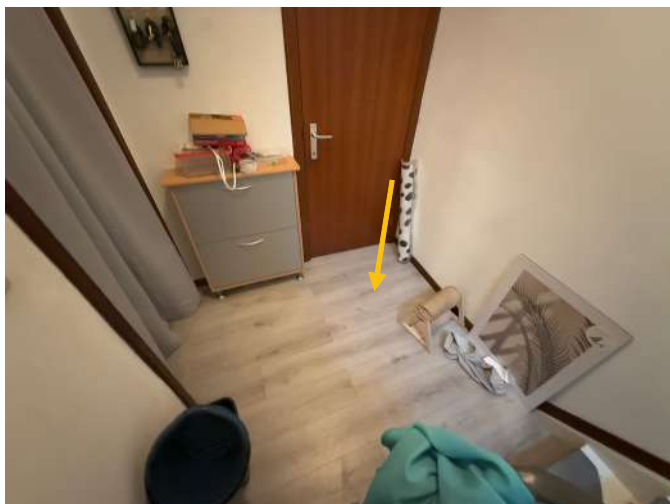
Vrije foto

De laminaat niet verdacht. De onderliggende lagen waren echter niet inspecteerbaar zonder destructie tijdens de inspectie.

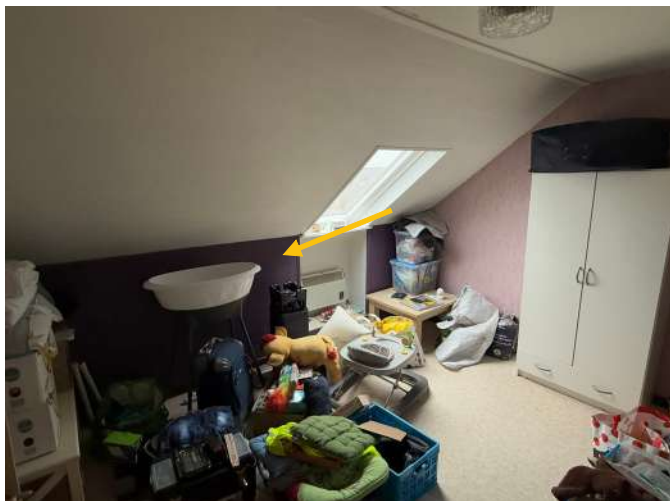
Vrije foto

De valse wanden (voorzetwanden) bestaan uit niet-asbestverdachte gipskartonplaten/houten planken/etc. Zonder destructief onderzoek is het niet mogelijk om na te gaan of er asbestverdachte materialen aanwezig zijn achter deze gipskartonplaten/planken.

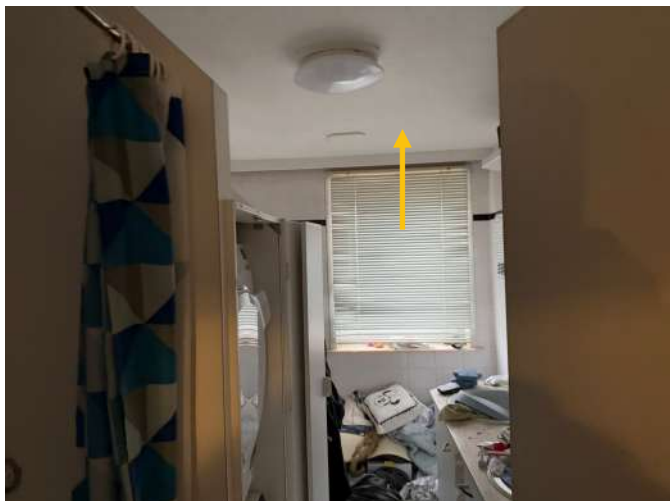
Vrije foto

Het plafond in de woning bestaat uit een verlaagd/vals plafond. Er is geen pleisterwerk rechtstreeks aan de plafonds waar te nemen, zonder destructief onderzoek (Wel planchetten/houtvezelplaten/gipskarton/isomo/etc). Bijgevolg kon geen staal genomen worden van het eventueel achterliggende pleisterwerk of eventuele achterliggende asbestverdachte toepassingen.

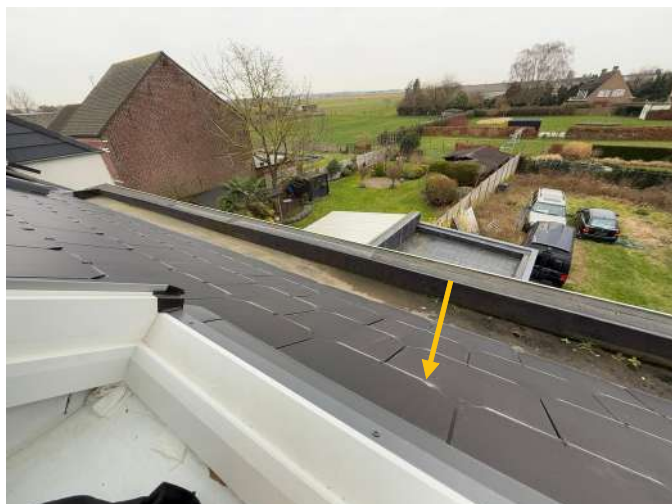
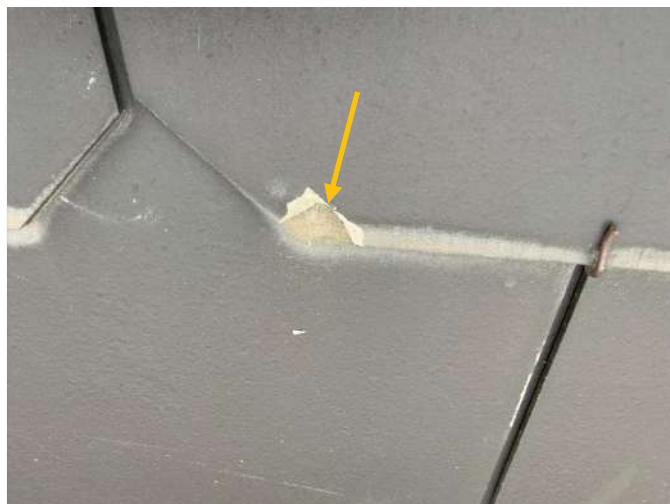
Geen asbest

| # | Type | Referentie | Resultaat |
|---|---|---|---|
| 6.1 | Puntmonster | PS03 | Geen asbest |

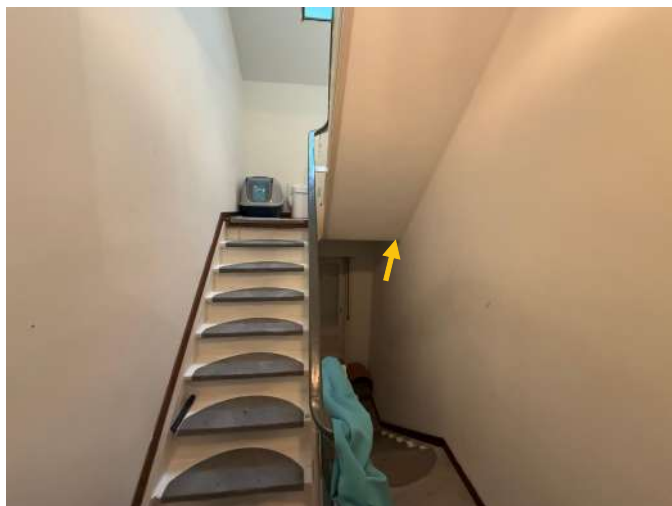
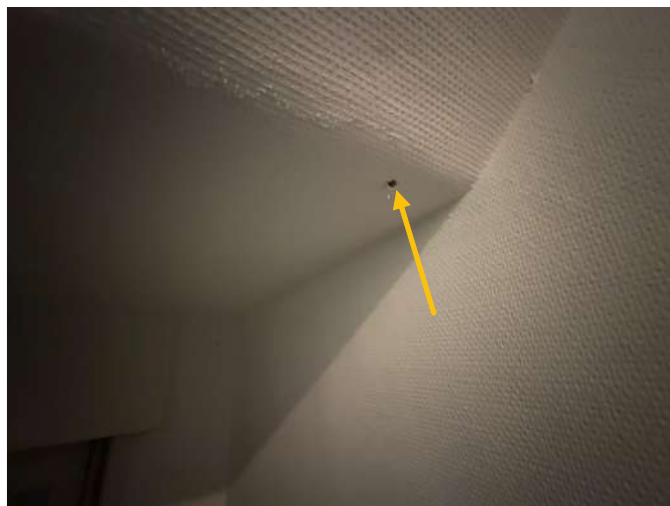
## Fiche 7: Pleisterwerk - Plafonds

Geen asbest

| # | Type | Referentie | Resultaat |
|---|---|---|---|
| 7.1 | Mengmonster | MS02 | Geen asbest |

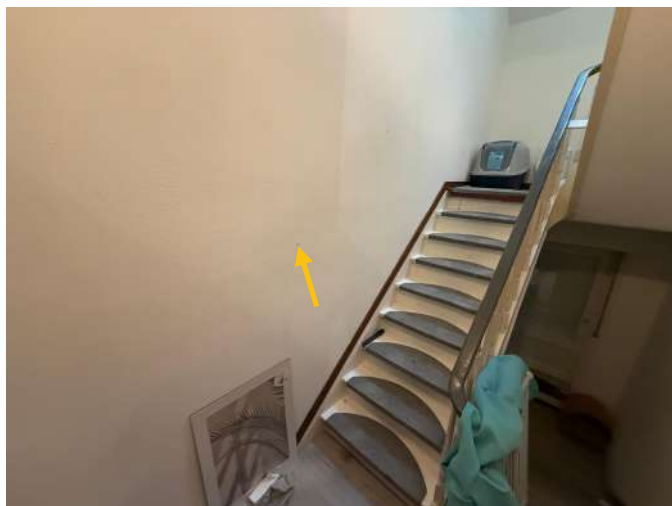
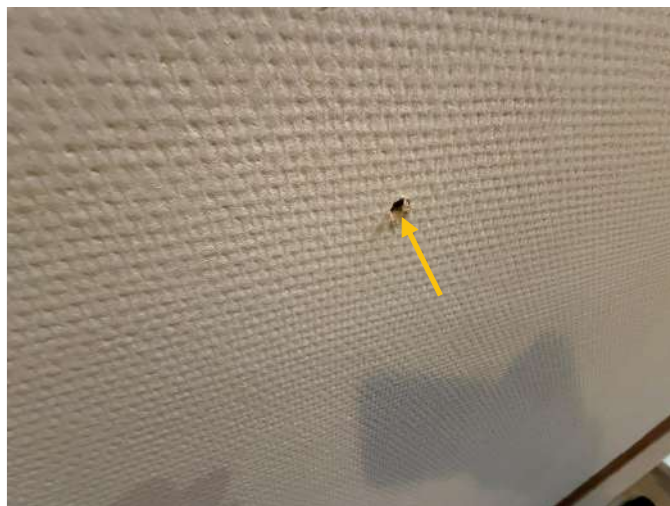
Geen asbest

| # | Type | Referentie | Resultaat |
|---|---|---|---|
| 8.1 | Mengmonster | MS01 | Geen asbest |
