# Asbestinventarisatetest

Slachthuisstraat 48/GLVA, 8900 Ieper

Attestnummer : 20250305-000302.000

Uitgegeven op : 05.03.2025

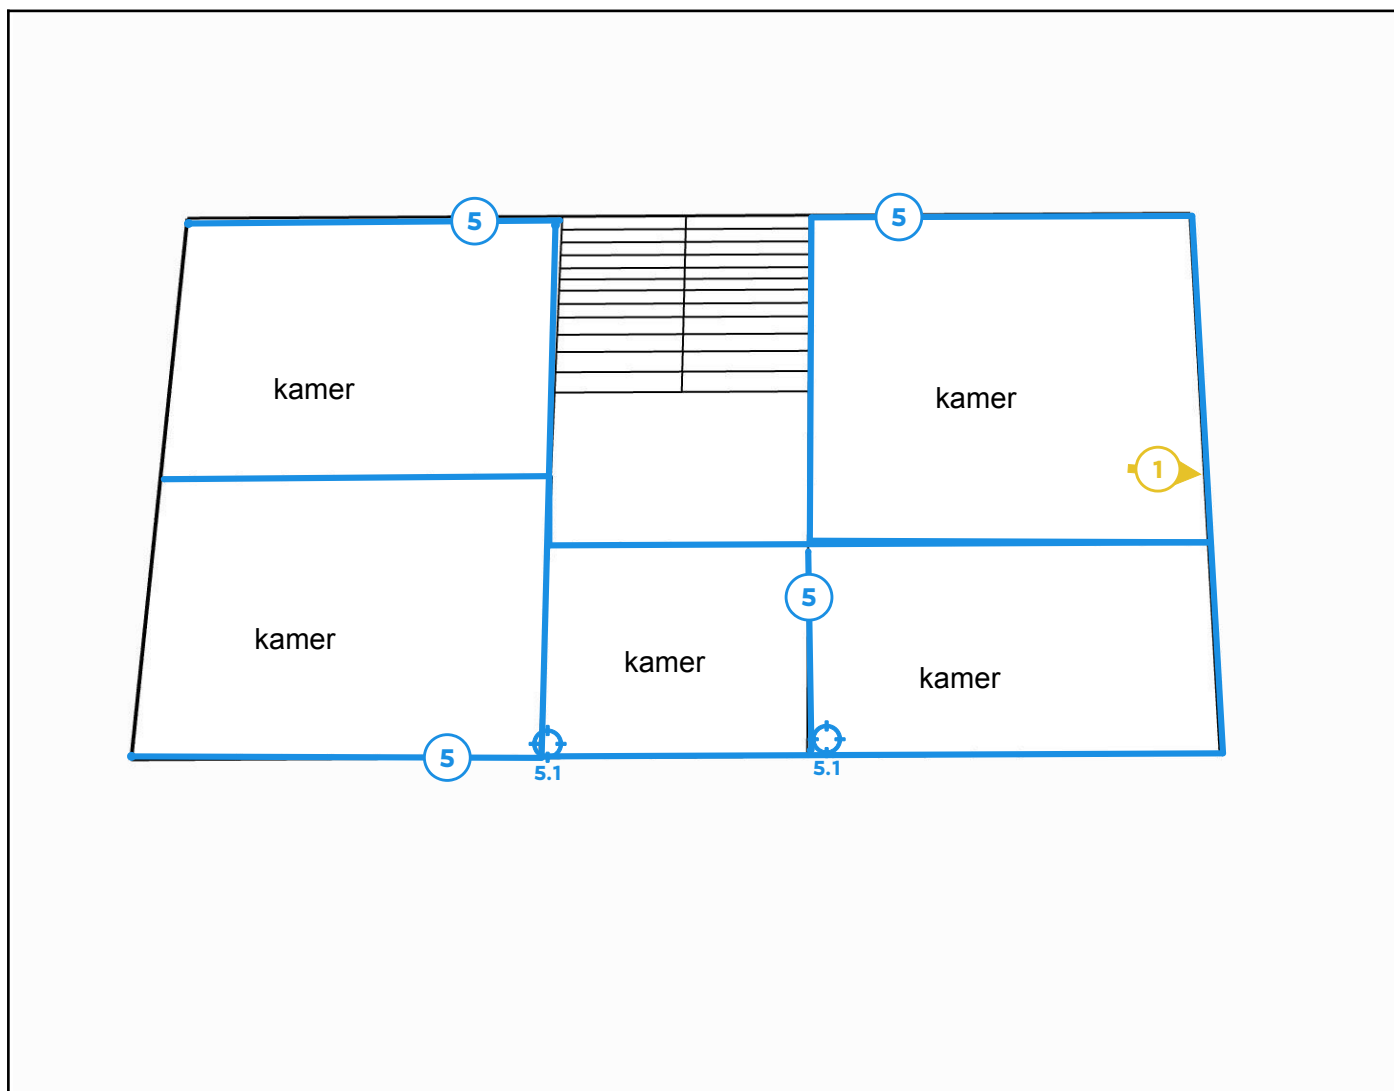
## Plan 1.3: Zolder

Beschrijving	Type	Actie
1. Bakeliet toepassing	Asbestmateriaal	Zorgvuldig beheren
5. Pleisterwerk muren zolder	Geen asbest	-
5.1 Code: MM01 Gemeenschappelijke	Mengmonster	-

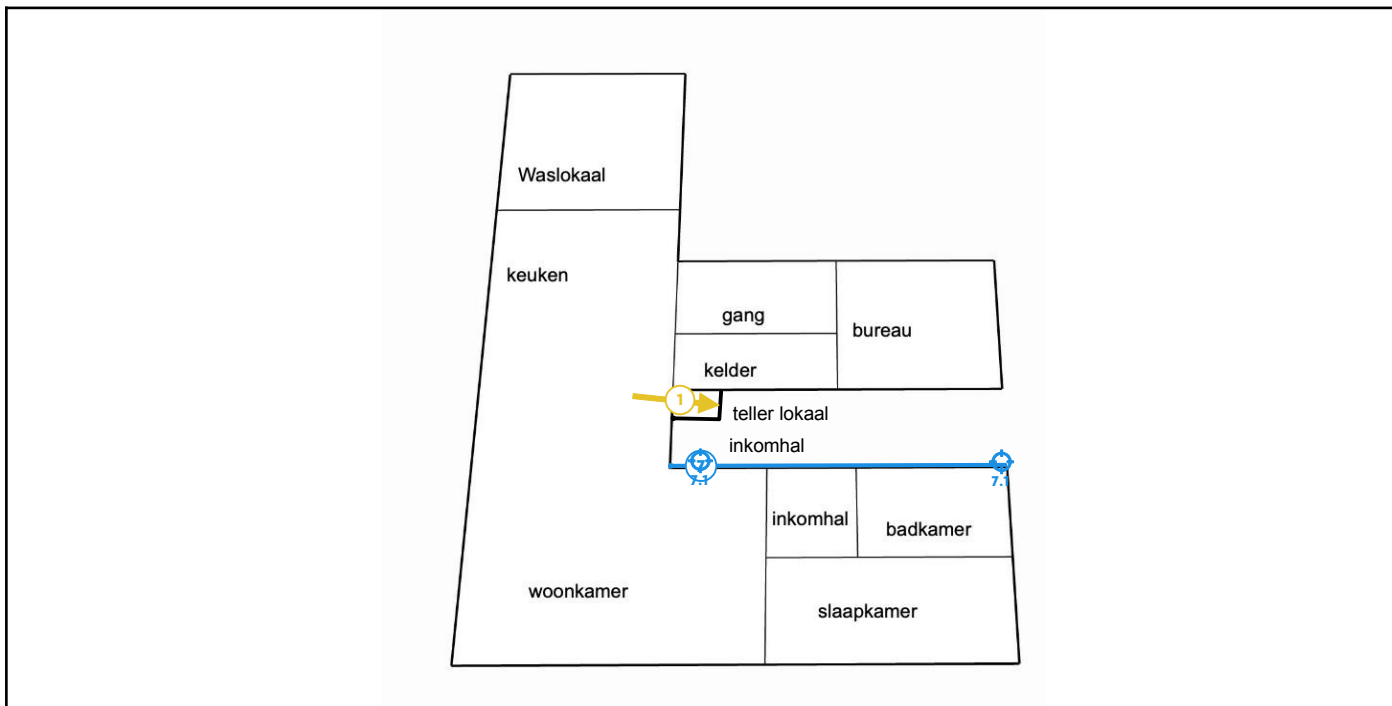
## Plan 1.7: Inkomhal gemeenschappelijke

Beschrijving	Type	Actie
1. Bakeliet toepassing	Asbestmateriaal	Zorgvuldig beheren
7. Pleisterwerk inkomhal gemeenschappelijke	Geen asbest	-
7.1 Code: MM03 Pleisterwerk inkomhal gemeenschappelijke	Mengmonster	-

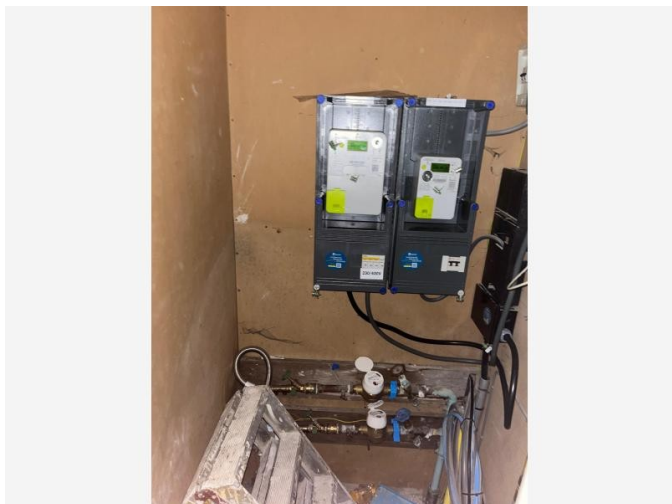
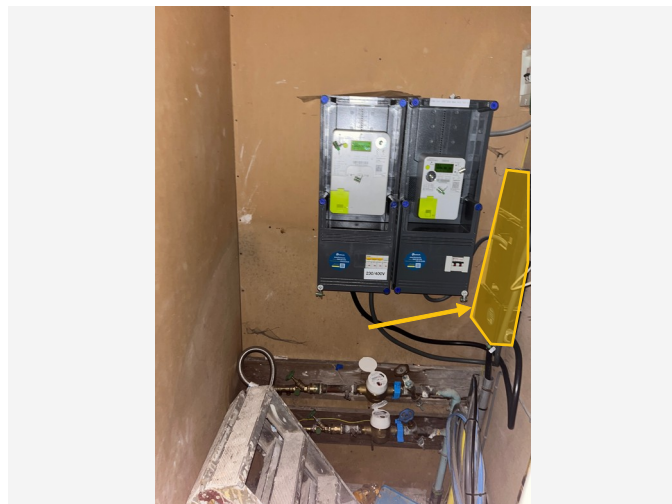
## Conclusie

Het asbestmateriaal valt onder de mijlpaal van 2040.

Zorgvuldig beheren

Eindbeoordeling materiaalrisico	Laag materiaalrisico en/of verlaagde kans op vezelvrijgave
---------------------------------	--

Gebondenheid	Categorie 1: hechtgebonden in oorsprong
Asbestsoort (vezeltype)	Crocidoliet aanwezig
Asbestconcentratie	Laag (< 50%)
Afschermingsgraad van het gehele materiaal	Geheel of deels (ook) vrij aan de binnenlucht
Toestand van het materiaal	Onbeschadigd, niet verweerd

Beschrijving	Bakeliet toepassing
Omgeving	Binnen
Primaire drager	HVAC infrastructuur en uitrusting
Asbestmateriaal	Plaat, paneel, tablet - Type Bakeliet
Bindmiddel van asbestmateriaal	Kunststof of -hars
Gebondenheid op basis van bindmiddel	Hecht
Hoeveelheid (oppervlakte - dikte - aantal)	• 0,40 m <sup>2</sup> - 1,50 cm - 2 stuks
Totaal volume	0,012 m <sup>3</sup>
Eenvoudig bereikbaar	Ja
Bevestigingswijze	• Geschroefd
Identificatiemethode	Vaststelling zonder monstername
Destructieve handeling voor identificatie	Nee
Opmerking	Bakeliet toepassing in tellerlokaal inkomhal en in zolderkamer.

- Zorg voor een veilig beheer. Vermijd het beschadigen van het asbestmateriaal. Controleer de toestand jaarlijks op wijzigingen.

- Eenvoudige handelingen: mag via doe-het-zelf of door werknemer(s) met opleidingsattest eenvoudige handelingen  
Met inachtnaam van de huidige regelgeving voor asbestverwijdering en de huidige milieunormen kunnen de bakeliet toepassingen verwijderd worden via eenvoudige handelingen.

“indien de meterkast uit bakeliet vervaardigd is, is deze eigendom van de netbeheerder. In dit geval mag u deze niet zelf verwijderen. Neem bij vragen contact op met je netbeheerder.”

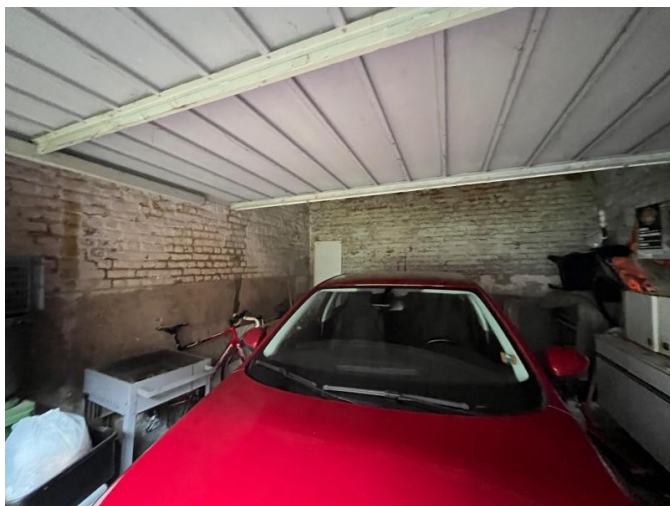
Vrije foto

Geen asbestverdachte toepassingen in de garages.

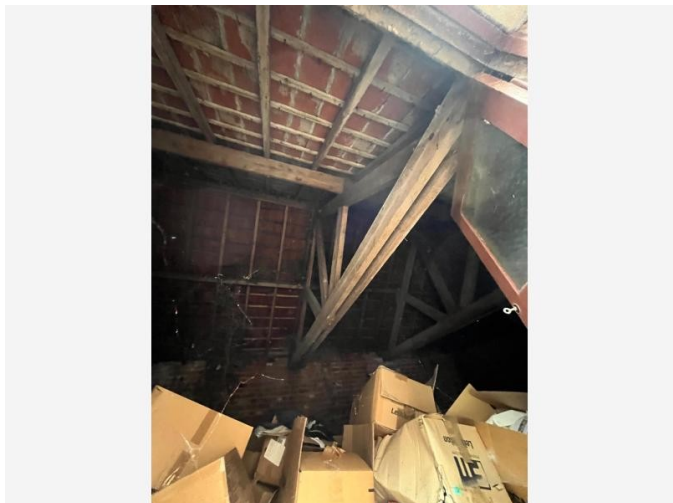
## Fiche 3: Geen onderdak aanwezig gemeenschappelijke ruimte boven garages

Geen onderdak aanwezig op de zolder boven de garages.

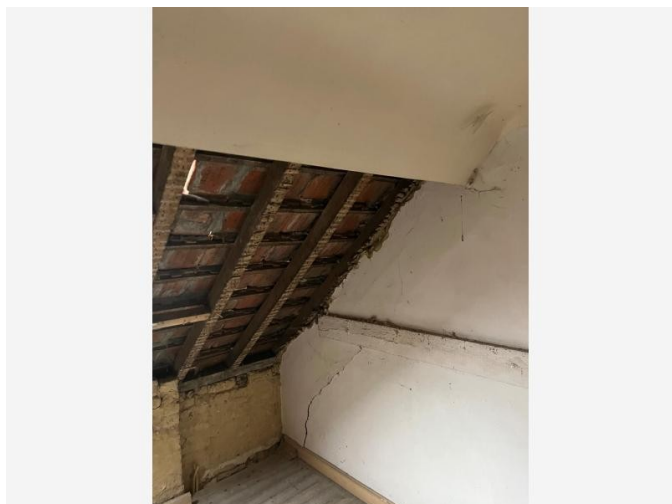
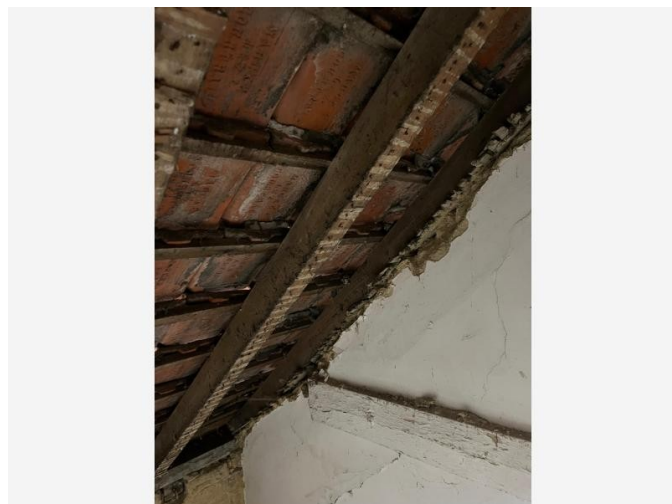
Geen asbest

#	Type	Referentie	Resultaat
5.1	Mengmonster	MM01 Gemeenschappelijke	Geen asbest

Beschrijving	Pleisterwerk muren zolder
Omgeving	Binnen
Primaire drager	Binnenwand
Bindmiddel van materiaal	Gips - kalk
Gebondenheid op basis van bindmiddel	Niet-hechtgebonden
Hoeveelheid (oppervlakte - dikte - aantal)	• 60,00 m <sup>2</sup> - 1,50 cm - 1 stuk
Totaal volume	0,90 m <sup>3</sup>
Identificatiemethode	Vaststelling met monstername
Destructieve handeling voor identificatie	Nee
Opmerking	De opgegeven hoeveelheid is een raming. Enkel lege zolderkamers, geen natte ruimte of cv lokaal. Staalname in 2 kamers.

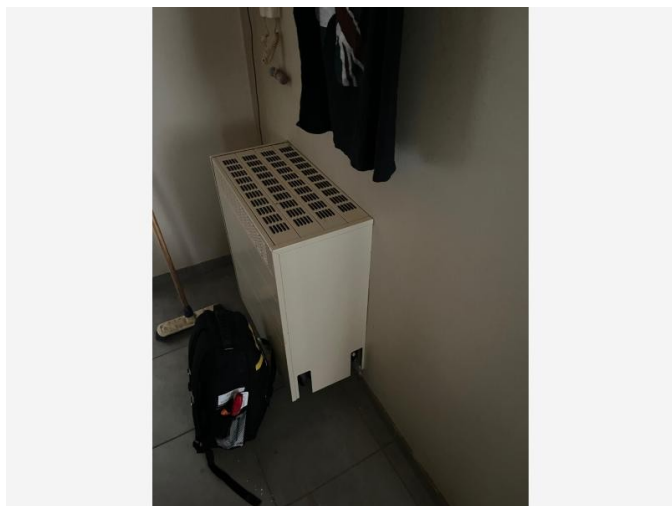
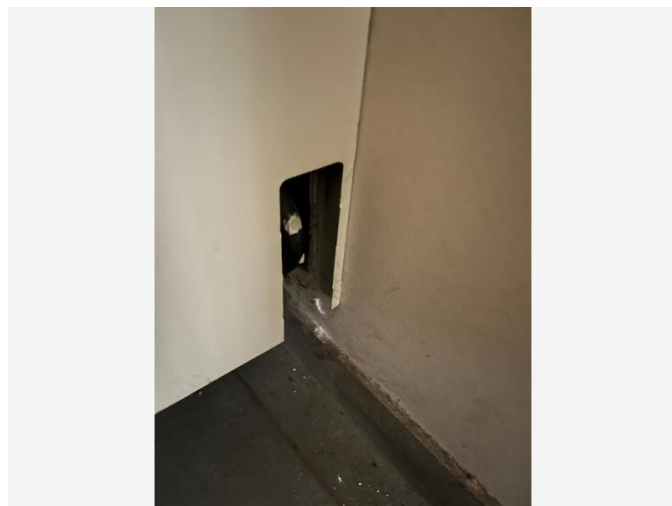
Geen asbest

#	Type	Referentie	Resultaat
6.1	Mengmonster	MM01	Geen asbest

Beschrijving	Pleisterwerk muren appartement
Omgeving	Binnen
Primaire drager	Binnenwand
Bindmiddel van materiaal	Gips - kalk
Gebondenheid op basis van bindmiddel	Niet-hechtgebonden
Hoeveelheid (oppervlakte - dikte - aantal)	• 80,00 m <sup>2</sup> - 1,50 cm - 1 stuk
Totaal volume	1,20 m <sup>3</sup>
Identificatiemethode	Vaststelling met monstername
Destructieve handeling voor identificatie	Nee
Opmerking	De opgegeven hoeveelheid is een raming. Staalname in de keuken en woonkamer. Geen cv lokaal aanwezig, geen trappenhal.

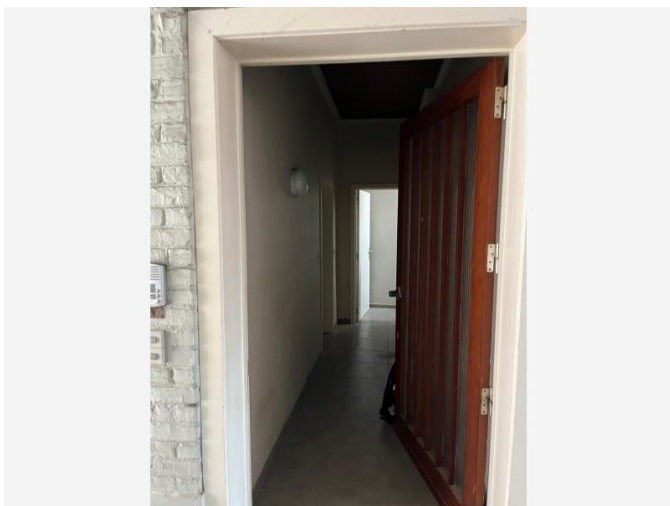
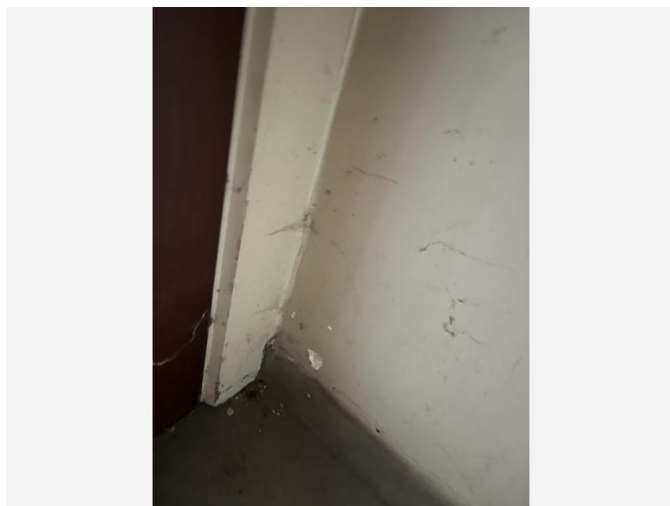
Geen asbest

#	Type	Referentie	Resultaat
7.1	Mengmonster	MM03 Pleisterwerk inkomhal gemeenschappelijke	Geen asbest

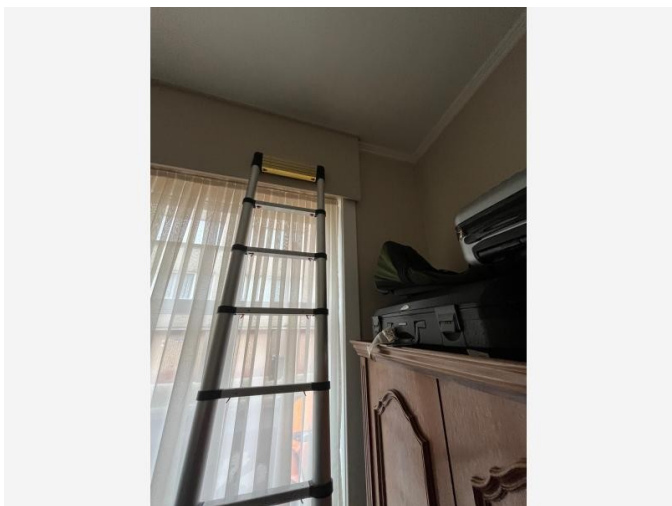
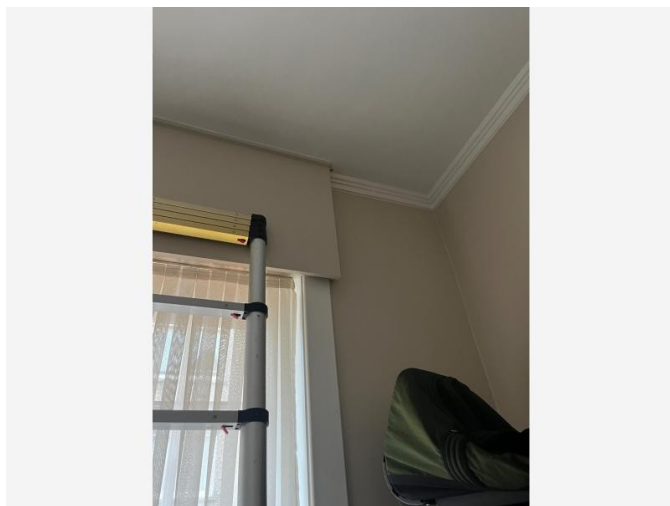
Geen asbest

#	Type	Referentie	Resultaat
8.1	Mengmonster	MM02	Geen asbest

Beschrijving	Pleisterwerk plafond appartement
Omgeving	Binnen
Primaire drager	Plafond
Bindmiddel van materiaal	Gips - kalk
Gebondenheid op basis van bindmiddel	Niet-hechtgebonden
Hoeveelheid (oppervlakte - dikte - aantal)	• 100,00 m <sup>2</sup> - 1,50 cm - 1 stuk
Totaal volume	1,50 m <sup>3</sup>
Identificatiemethode	Vaststelling met monstername
Destructieve handeling voor identificatie	Nee
Opmerking	Staalname in de keuken en slaapkamer. Geen apart cv lokaal aanwezig en geen trappenhal. Geen pleisterwerk in de kelder.

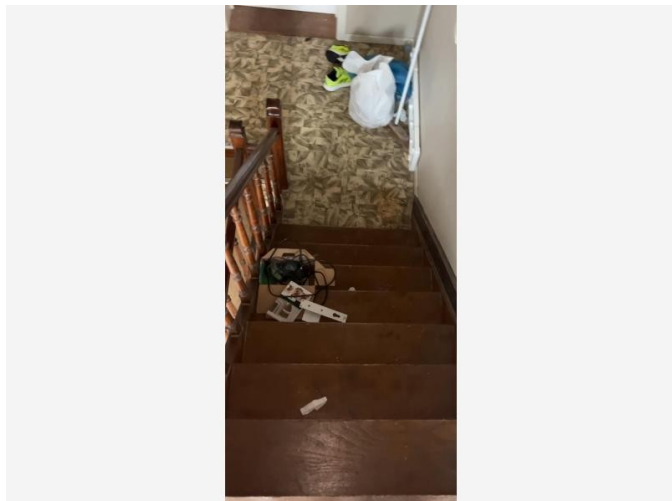
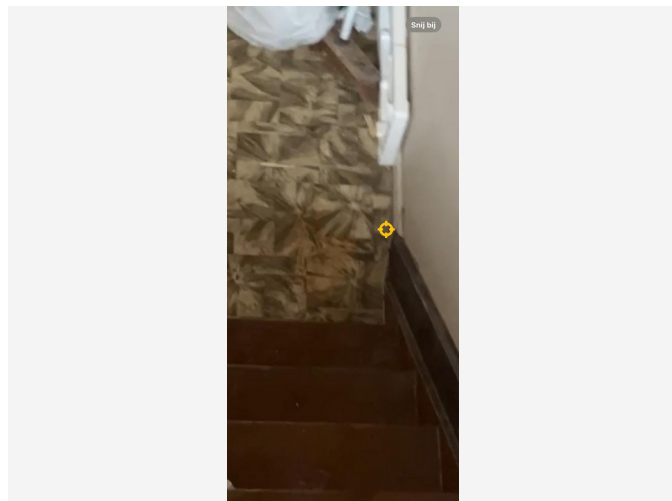
# Fiche 9: Vloerzeil groen trappenhall gemeenschappelijke

Geen asbest

#	Type	Referentie	Resultaat
9.1	Puntmonster	PM02 Vloerzeil groen trappenhall gemeenschappelijke	Geen asbest

Beschrijving	Vloerzeil groen trappenhal gemeenschappelijke
Omgeving	Binnen
Primaire drager	Vloer
Bindmiddel van materiaal	Kunststof of -hars
Gebondenheid op basis van bindmiddel	Hecht
Hoeveelheid (oppervlakte - aantal)	• 6,00 m <sup>2</sup> - 1 stuk
Totale oppervlakte	6,00 m <sup>2</sup>
Identificatiemethode	Vaststelling met monsternamen
Destructieve handeling voor identificatie	Nee
Opmerking	De opgegeven hoeveelheid is een raming.

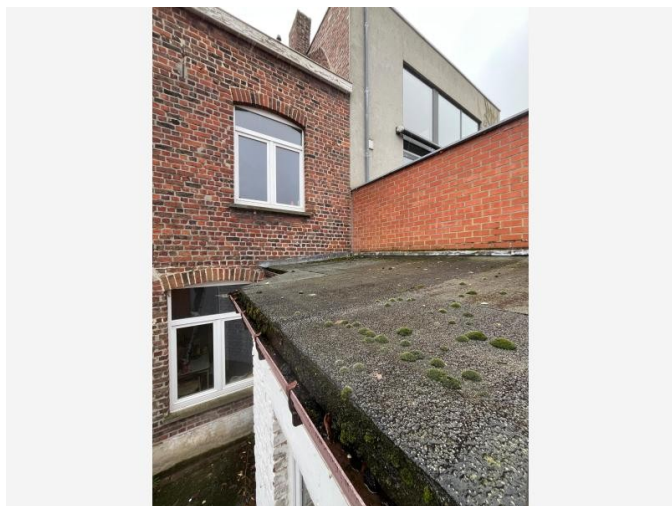
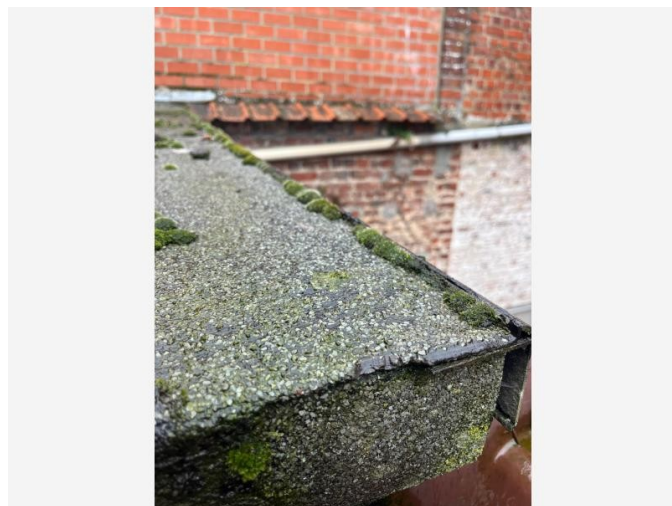
Geen asbest

#	Type	Referentie	Resultaat
10.1	Puntmonster	PM03 Roofing	Geen asbest

Beschrijving	Roofing plat dak
Omgeving	Buiten
Primaire drager	Plat dak
Bindmiddel van materiaal	Bitumen (roofing, teer, asfalt)
Gebondenheid op basis van bindmiddel	Hecht
Hoeveelheid (oppervlakte - aantal)	• 11,00 m <sup>2</sup> - 1 stuk
Totale oppervlakte	11,00 m <sup>2</sup>
Identificatiemethode	Vaststelling met monsternamen
Destructieve handeling voor identificatie	Nee
Opmerking	Opgelet er is een staalname gebeurd van de bovenste laag van de roofing. Er is een mogelijkheid dat er asbesthoudende lagen nog onder die bovenste laag aanwezig zijn. Daar dit een niet destructieve inventaris betreft maakt dit geen deel uit van de opdracht. Het is aan te raden om bij sloop of grote werken de eventuele onderlagen te controleren op asbest.

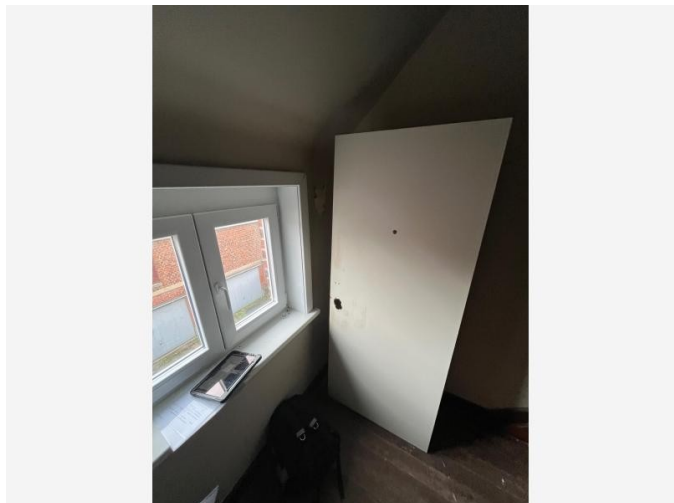
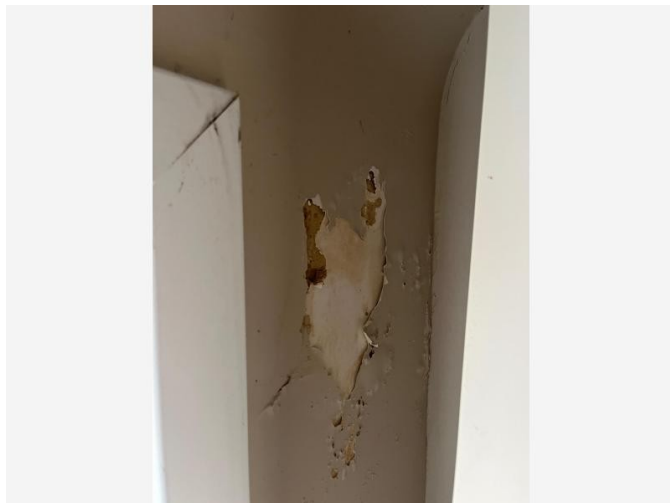
# Fiche 11: Pleisterwerk muren traphal gemeenschappelijke

Geen asbest

#	Type	Referentie	Resultaat
11.1	Mengmonster	MM02 pleisterwerk muren traphal gemeenschappelijke	Geen asbest

<b>Beschrijving</b>	Pleisterwerk muren traphal gemeenschappelijke
<b>Omgeving</b>	Binnen
<b>Primaire drager</b>	Binnenwand
<b>Bindmiddel van materiaal</b>	Gips - kalk
<b>Gebondenheid op basis van bindmiddel</b>	Niet-hechtgebonden
<b>Hoeveelheid (oppervlakte - dikte - aantal)</b>	<ul style="list-style-type: none"><li>• 40,00 m<sup>2</sup> - 1,49 cm - 1 stuk</li></ul>
<b>Totaal volume</b>	0,596 m <sup>3</sup>
<b>Identificatiemethode</b>	Vaststelling met monstername
<b>Destructieve handeling voor identificatie</b>	Nee
<b>Opmerking</b>	De opgegeven hoeveelheid is een raming. Geen pleisterwerk aan de plafonds in de traphal.

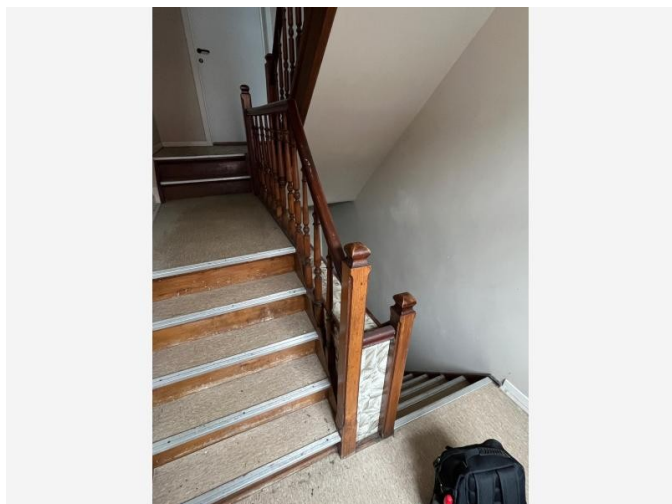
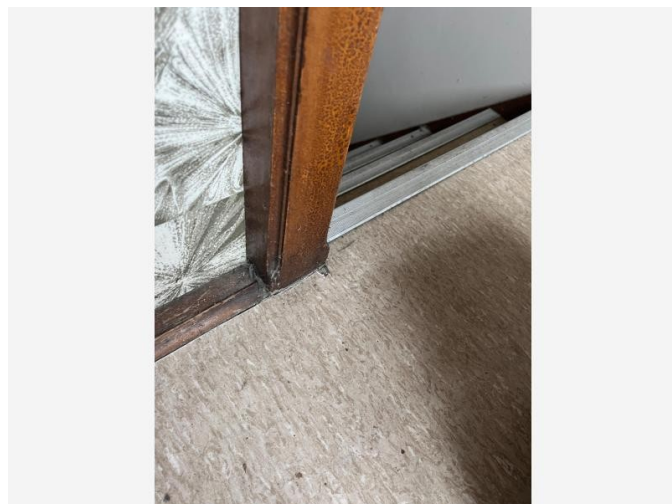
Geen asbest

#	Type	Referentie	Resultaat
12.1	Puntmonster	PM01 vloerzeil beige traphal	Geen asbest

<b>Beschrijving</b>	Vloerzeil beige traphal gemeenschappelijke
<b>Omgeving</b>	Binnen
<b>Primaire drager</b>	Vloer
<b>Bindmiddel van materiaal</b>	Kunststof of -hars
<b>Gebondenheid op basis van bindmiddel</b>	Hecht
<b>Hoeveelheid (oppervlakte - aantal)</b>	• 6,00 m <sup>2</sup> - 1 stuk
<b>Totale oppervlakte</b>	6,00 m <sup>2</sup>
<b>Identificatiemethode</b>	Vaststelling met monsternamen
<b>Destructieve handeling voor identificatie</b>	Nee
<b>Opmerking</b>	De opgegeven hoeveelheid is een raming.
