# Asbestinventarisatetest

Vooruitgangsstraat 43, 8930 Menen

Attestnummer : 20250418-000116.000

Uitgegeven op : 18.04.2025

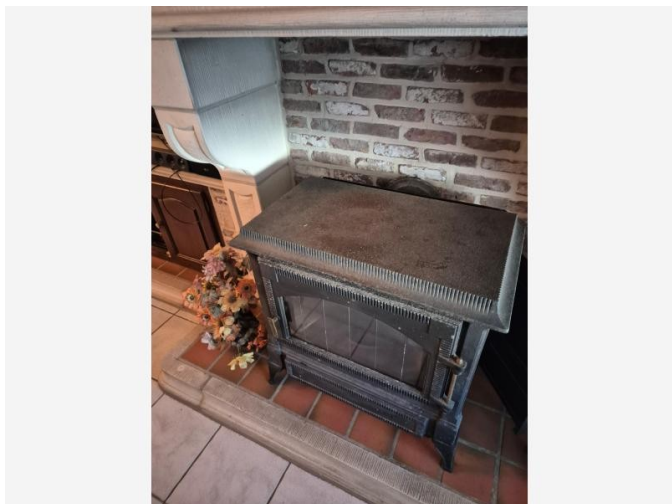
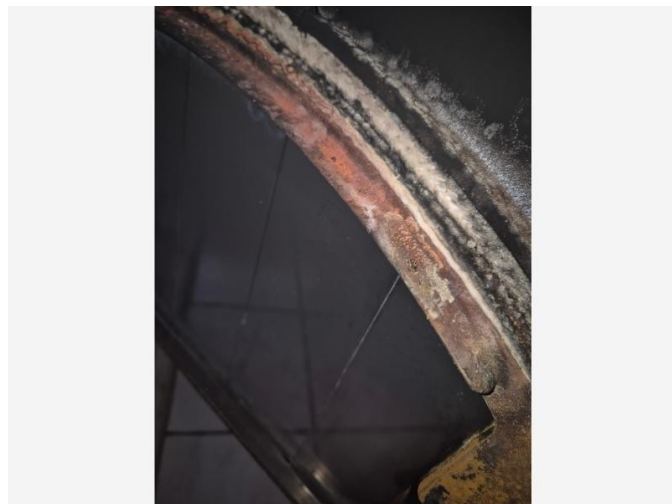
Het asbestmateriaal valt onder de mijlpaal van 2034.

**Dringend verwijderen**

| Eindbeoordeling materiaalrisico | Hoog materiaalrisico en/of hoge kans op vezelvrijgave |

| Gebondenheid | Categorie 3: niet-hechtgebonden met weinig of geen matrix |
| Asbestsoort (vezeltype) | Alleen chrysotiel |
| Asbestconcentratie | Hoog ( $\geq 50\%$ ) |
| Toestand van het materiaal | Matig beschadigd, matig verweerd |

| Beschrijving | Koord kachel |

- Verwijder dit asbestmateriaal zo snel mogelijk. Volg de toestand goed op.

- Eenvoudige handelingen: mag via doe-het-zelf of door werknemer(s) met opleidingsattest eenvoudige handelingen  
Asbesthoudende koorden en pakkingen mag u als particulier of zelfstandige verwijderen. Ongeacht ze zich binnen of buiten bevinden. Opgelet: u mag dit enkel doen als u de materialen via eenvoudige handelingen kan verwijderen.

De verwijdering dient zorgvuldig te gebeuren: fixeren van de toepassing voor verwijdering, toepassing niet verder beschadigen of breken. Afval is te voorzien in de daarvoor bedoelde asbestzakken en op te halen door geregistreerd asbestinzamelaar.

Hou rekening met de te nemen persoonlijke beschermingsmiddelen (FFP3 masker, wegwerpoveral cat. III/type 5/type6, afspoelbaar schoeisel).

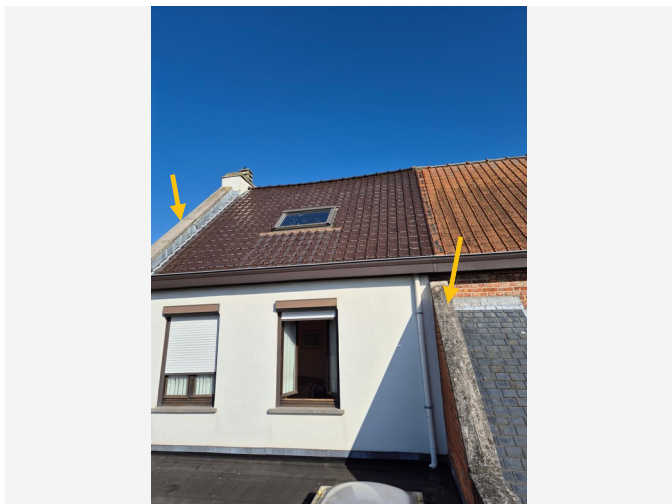
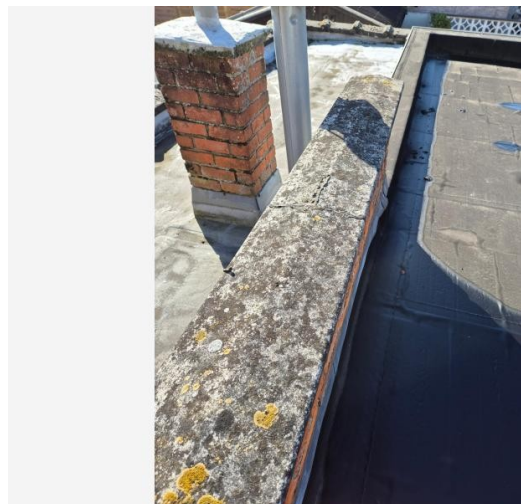
Het asbestmateriaal valt onder de mijlpaal van 2040.

Verwijderen

| Eindbeoordeling materiaalrisico | Verhoogd materiaalrisico en/of verhoogde kans op vezelvrijgave |

| Gebondenheid | Categorie 1: hechtgebonden in oorsprong |
| Asbestsoort (vezeltype) | Crocidoliet aanwezig |
| Toestand van het materiaal | Matig beschadigd, matig verweerd |

| Beschrijving | Afdek muur |

- Verwijder dit asbestmateriaal zo snel mogelijk. Volg de toestand goed op.
- Hemelwater dat afspoelt van asbestcement daken of gevels kan asbestdeeltjes bevatten. Gebruik het enkel voor gesloten circuits (bv. spoelen toiletten). Reinig na het vervangen van het dak of de gevel de dakgoten en regenwaterput of -ton om asbesthoudend sediment of slib te verwijderen

- Eenvoudige handelingen: mag via doe-het-zelf of door werknemer(s) met opleidingsattest eenvoudige handelingen  
Een hechtgebonden asbesttoepassing (buiten) die al dan niet beschadigd is kan men zelf verwijderen (bv. in daarvoor bedoelde asbestzakken). Opgepast, verweerde asbesttoepassingen of asbesttoepassingen in slechte staat kunnen makkelijk verder breken of vergruizen. U mag enkel beschadigd of verweerd asbest verwijderen als deze niet verder beschadigd raakt of vergruist, geraakt deze toch verder beschadigd dient deze te verwijderd worden door een erkend asbestverwijderaar.

De verwijdering dient zorgvuldig te gebeuren: fixeren van de toepassing voor verwijdering, toepassing niet verder beschadigen of breken. Afval is te voorzien in de daarvoor bedoelde asbestzakken. Hechtgebonden toepassingen kunnen aangeleverd worden bij het recyclagepark.

Hou rekening met de te nemen persoonlijke beschermingsmiddelen (FFP3 masker, wegwerpoveral cat. III/type 5/type6, afspoelbaar schoeisel).

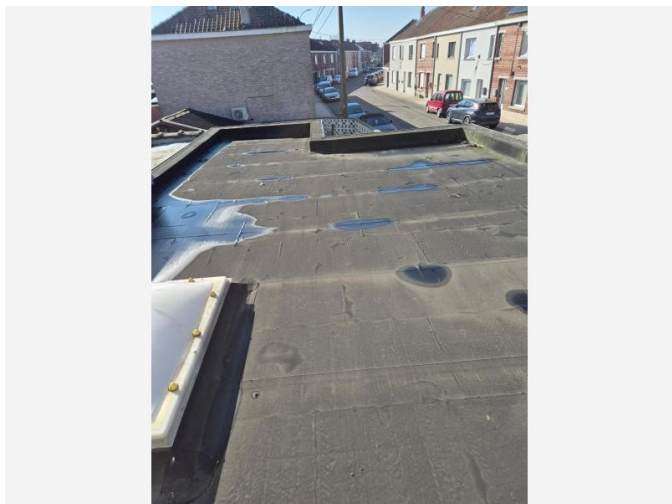
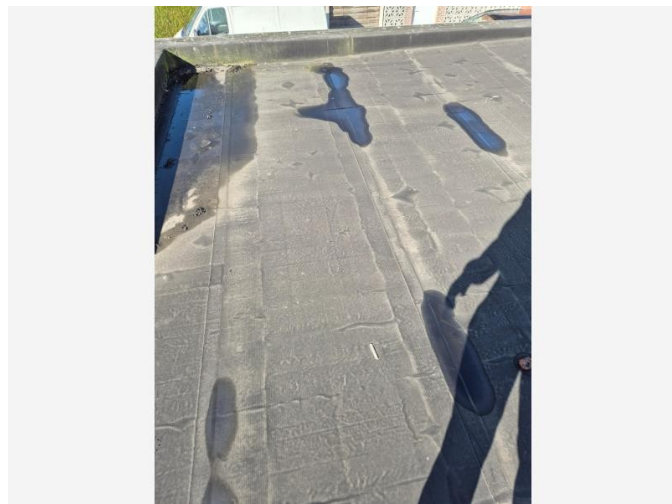
Het asbestmateriaal valt onder de mijlpaal van 2040.

Zorgvuldig beheren

| Eindbeoordeling materiaalrisico | Laag materiaalrisico en/of verlaagde kans op vezelvrijgave |

| Toestand van het materiaal | Onbeschadigd, niet verweerd |

| Beschrijving | Roofing |
| Opmerking | Gezien de levensduur van roofing en de staat van de onderzochte roofing is de kans groot dat deze geen asbest bevat. Om lekkages te vermijden werd echter geen staal genomen. |

- Zorg voor een veilig beheer. Vermijd het beschadigen van het asbestmateriaal. Controleer de toestand jaarlijks op wijzigingen.
- Voer bijkomende staalname(s) uit.

- Eenvoudige handelingen: enkel door erkend asbestverwijderaar  
Gezien de bevestigingswijze (versmeerd) kan de toepassing niet onbeschadigd verwijderd worden. Hechtgebonden buitentoepassingen die niet zonder beschadiging kunnen verwijderd worden dienen door een erkend asbestverwijderaar verwijderd te worden.

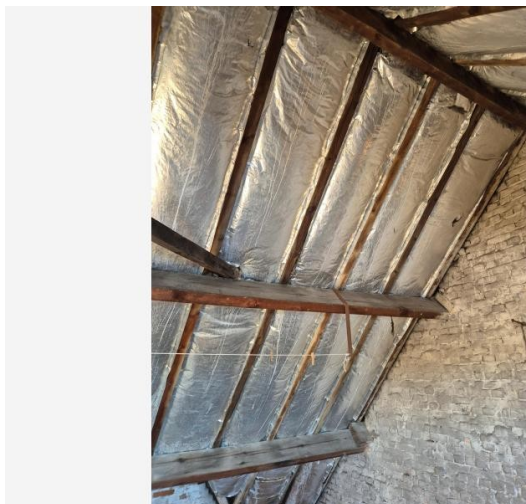
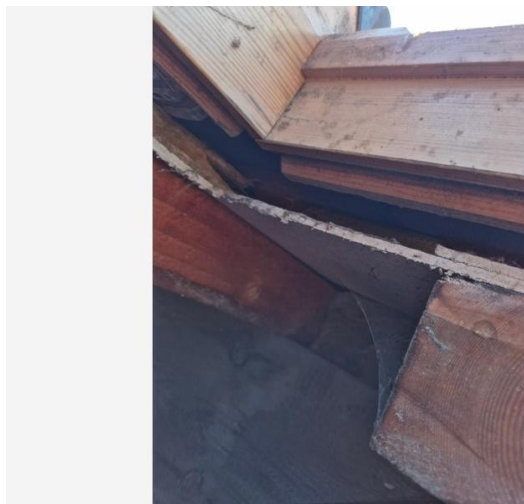
Het asbestmateriaal valt onder de mijlpaal van 2040.

Zorgvuldig beheren

| Eindbeoordeling materiaalrisico | Laag materiaalrisico en/of verlaagde kans op vezelvrijgave |

| Asbestsoort (vezeltype) | Alleen chrysotiel |
| Toestand van het materiaal | Licht beschadigd, licht verweerd. Intact calciumsilicaatmateriaal of categorie III 'gebondenheid' |

| # | Type | Referentie | Resultaat |
|---|---|---|---|
| 4.1 | Mengmonster | 2525649-01 | Chrysotiel |

| Beschrijving | Onderdak |

- Zorg voor een veilig beheer en verwijder dit asbestmateriaal wanneer het bij werken eenvoudig bereikbaar wordt. Controleer de toestand jaarlijks op wijzigingen.

- Eenvoudige handelingen: enkel door erkend asbestverwijderaar  
Op heden is de toepassing bedekt en niet eenvoudig bereikbaar. Gezien de grote kans op verdere breuk of vergruizing bij het los maken of verwijderen van de onderdakplaten adviseren we om deze te laten verwijderen door een erkend asbestverwijderaar.

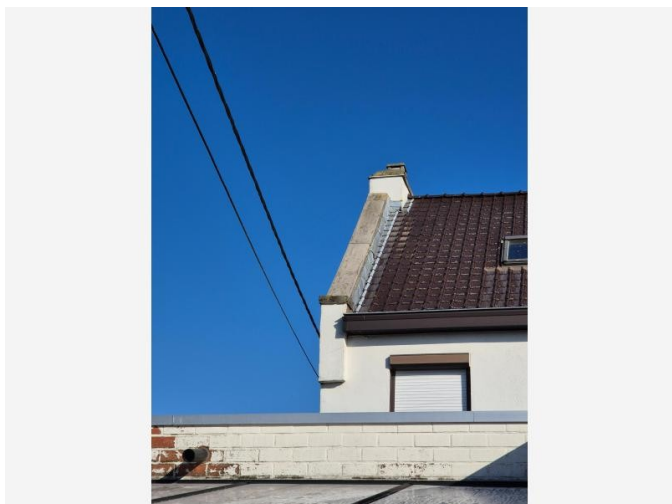
**Reden:** Het te onderzoeken materiaal situeert zich hoger dan 3,50 m te rekenen vanaf een veilige ondergrond

**Uitleg van de asbestdeskundige:** Gezien hoogte konden de schoorstenen niet van langs de bovenzijde geïnspecteerd worden. De kans bestaat dat asbestcementen rookgasafvoeren werden voorzien. Aandacht bij eventuele ontmanteling van de schoorstenen.

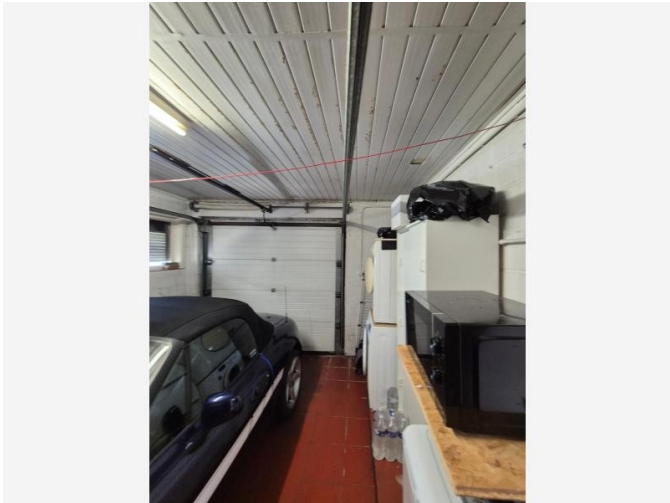
In het gebouw zijn verlaagde plafonds aanwezig die bestaan uit niet asbestverdachte materialen (bv. PVC,...). De kans bestaat dat een vermoedelijke asbesthoudende toepassing voorzien is achter de plafonds (bv. bakeliet), aandacht bij eventuele afbraak.

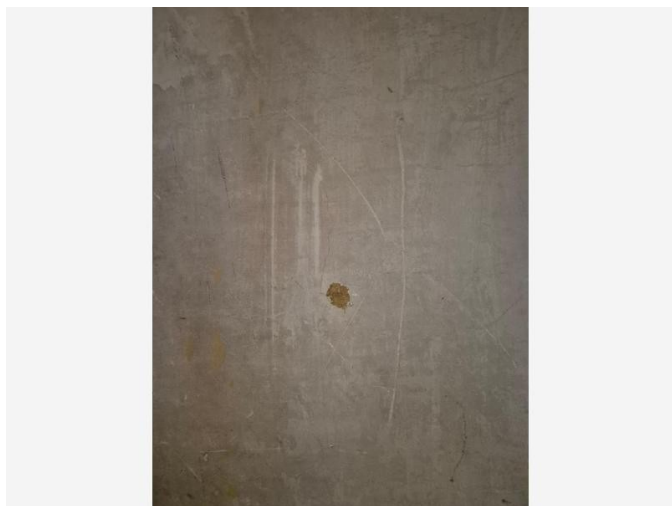
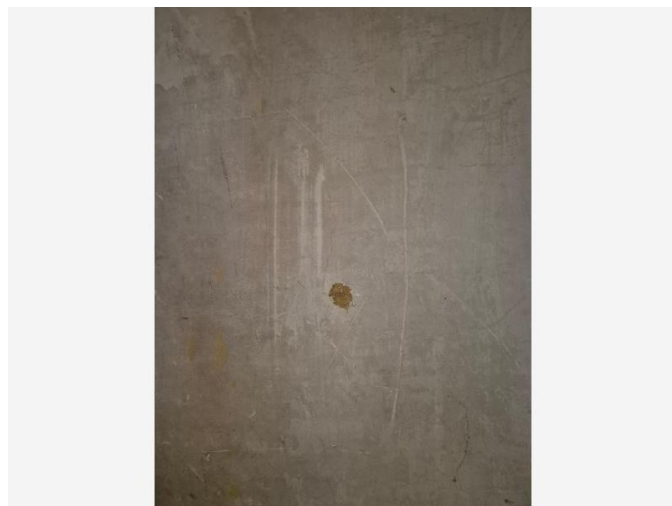
## Fiche 7: Pleisterwerk wanden

Geen asbest

| # | Type | Referentie | Resultaat |
|---|---|---|---|
| 7.1 | Mengmonster | 2525649-03 | Geen asbest |

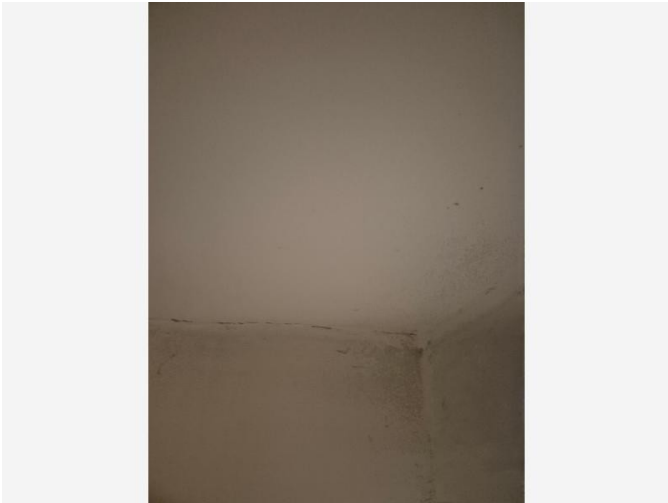
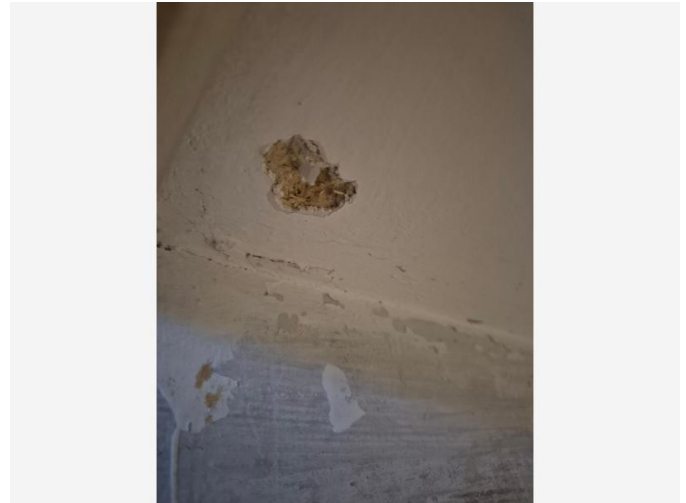
## Fiche 8: Pleisterwerk plafond

Geen asbest

| # | Type | Referentie | Resultaat |
|---|---|---|---|
| 8.1 | Mengmonster | 2525649-02 | Geen asbest |
