Asbestinventarisatetest

Gasthuisstraat 171, 9500 Geraardsbergen

Attestnummer : 20250425-000294.000

Uitgegeven op : 25.04.2025

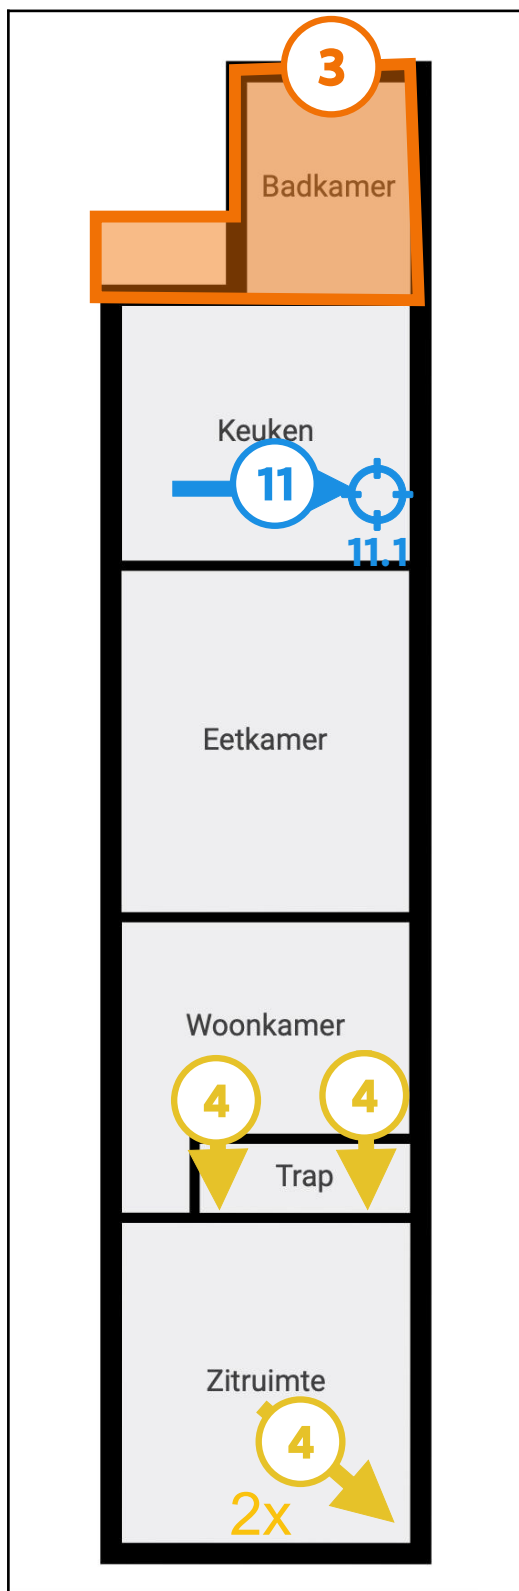
Plan 1.1: Grondplan - Gelijkvloers

3. Golfplaten - Dak bijgebouw	Asbestmateriaal	Verwijderen
4. Elementen in bakeliet	Asbestmateriaal	Zorgvuldig beheren
11. Coating spoelbak - Keuken	Geen asbest	-
11.1 Code: 111660-3	Puntmonster	-

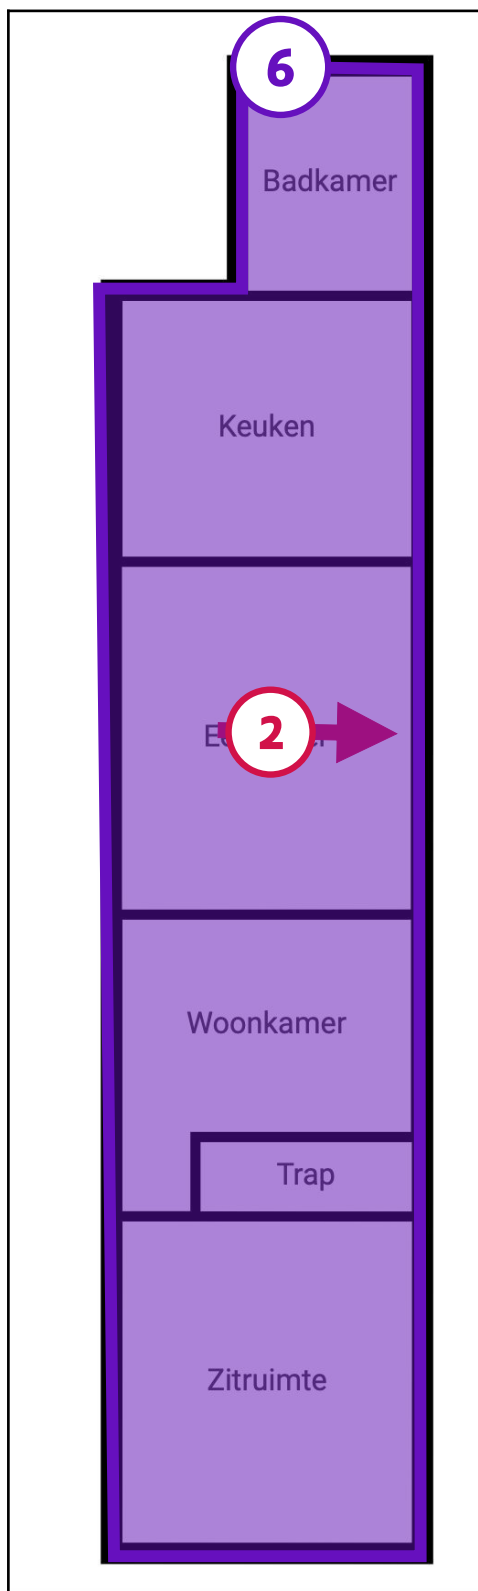
Plan 1.3: Grondplan - Gelijkvloers

2. Rookgaskanalen - Schouw	Asbestmateriaal	Dringend verwijderen
6. Verlaagde/valse plafonds (Achterliggende lagen)	Advies	-

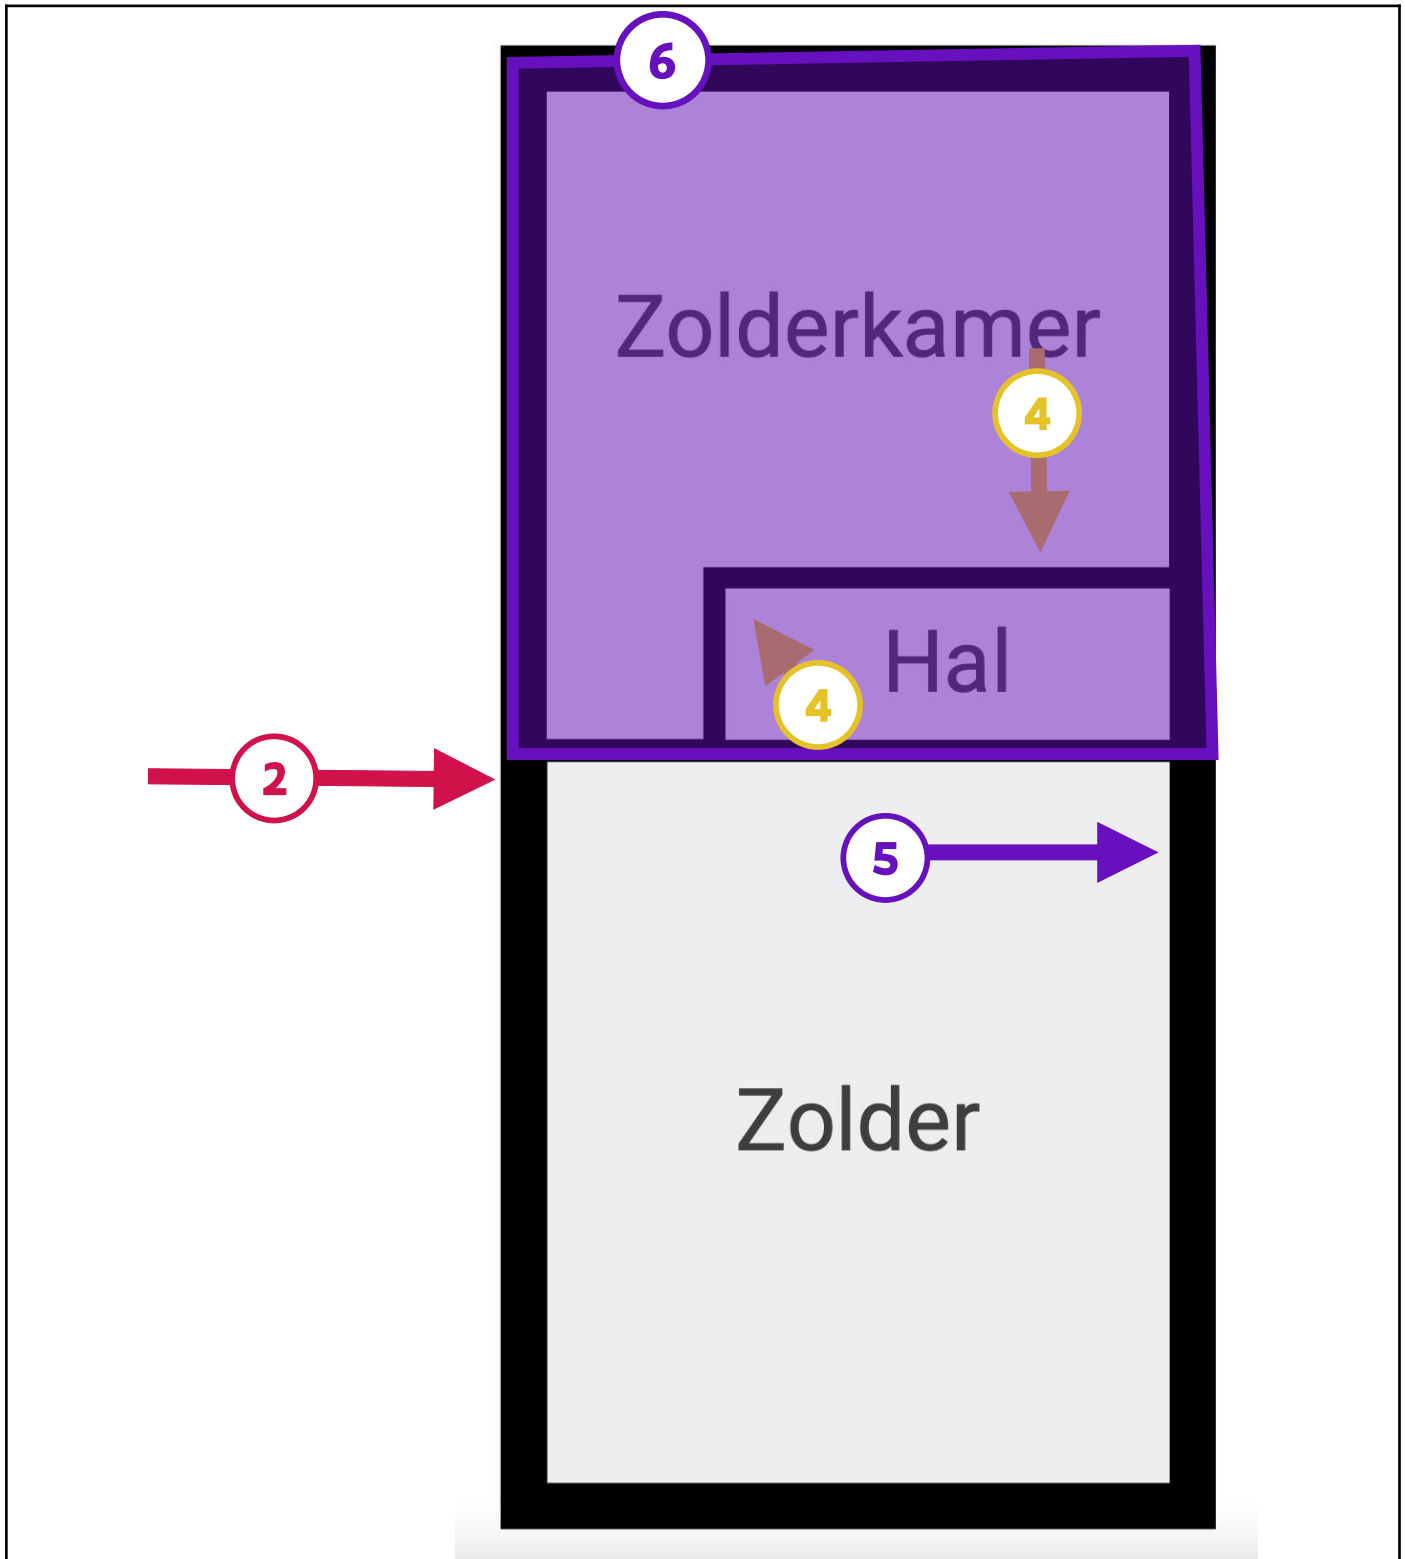
Plan 1.7: Grondplan - 2de verdieping

2. Rookgaskanalen - Schouw	Asbestmateriaal	Dringend verwijderen
4. Elementen in bakeliet	Asbestmateriaal	Zorgvuldig beheren
5. Schouw(en) - Hoger dan 3,5 meter	Beperking	-
6. Verlaagde/valse plafonds (Achterliggende lagen)	Advies	-

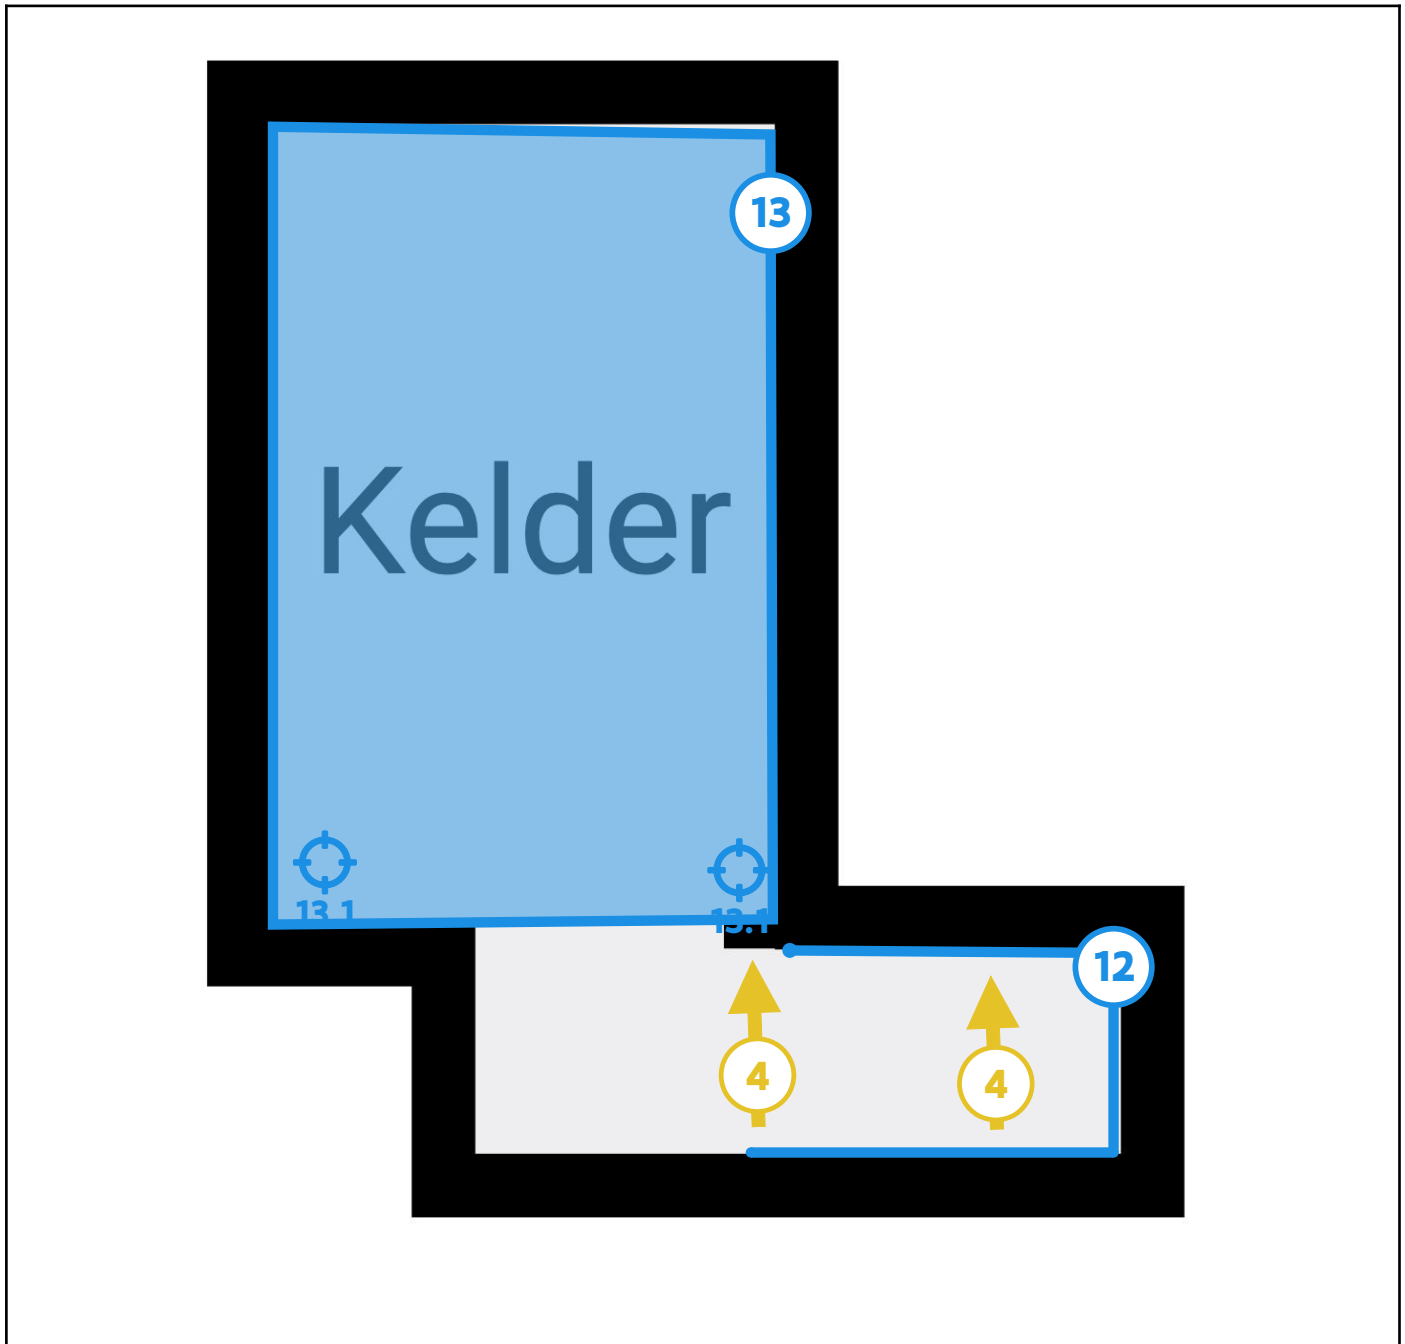
Plan 1.9: Grondplan - Kelder

Beschrijving	Type	Actie
4. Elementen in bakeliet	Asbestmateriaal	Zorgvuldig beheren
12. Pleisterwerk - Muren	Geen asbest	-
13. Cementlaag plafond - Kelder	Geen asbest	-

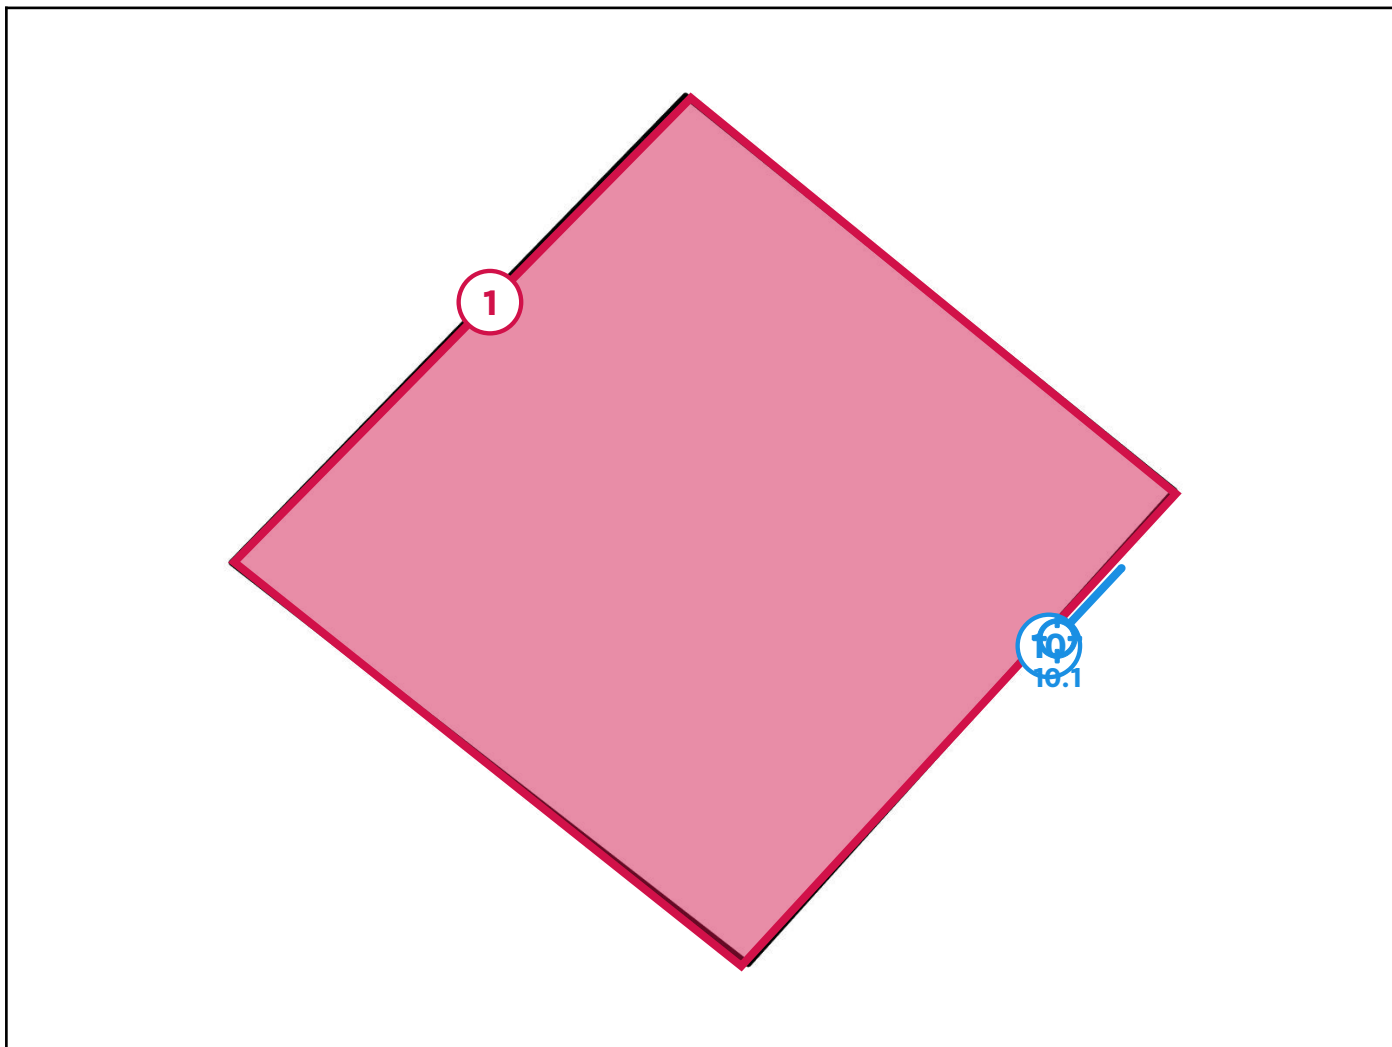
Plan 2.1: Tuinhuis plan

Beschrijving	Type	Actie
1. Golfplaten - Dak tuinhuis	Asbestmateriaal	Dringend verwijderen
10. Kit - Schrijnwerk/glas van ramen	Geen asbest	-
10.1 Code: 111660-5	Mengmonster	-

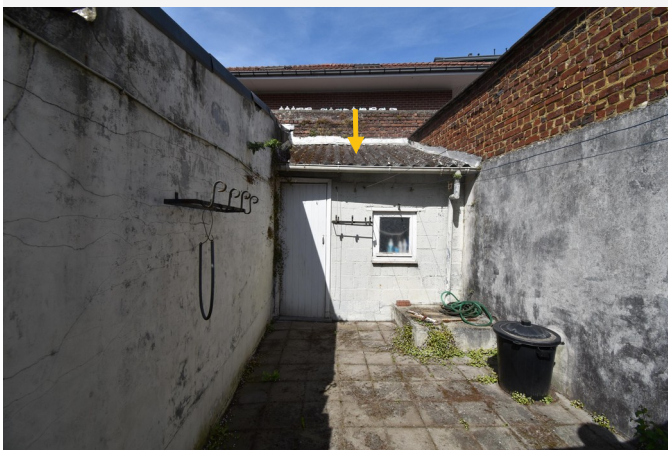
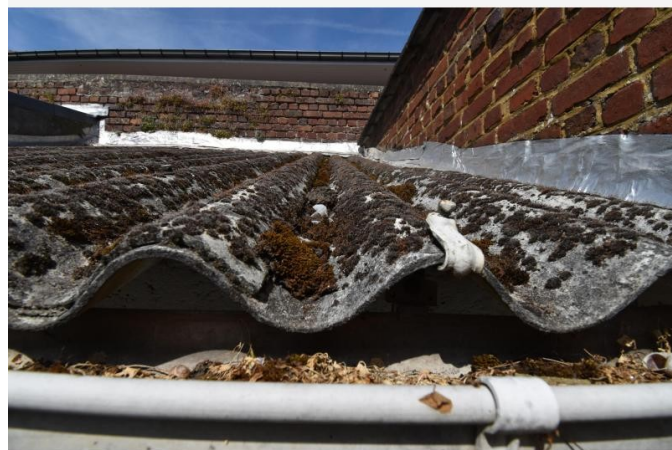
Het asbestmateriaal valt onder de mijlpaal van 2034.

Eindbeoordeling materiaalrisico	Hoog materiaalrisico en/of hoge kans op vezelvrijgave
Opmerking	Mos aanwezig. Ook waarneembaar aan binnenzijde.

Gebondenheid	Categorie 1: hechtgebonden in oorsprong
Asbestsoort (vezeltype)	Crocidoliet aanwezig
Asbestconcentratie	Laag (< 50%)
Afschermingsgraad van het gehele materiaal	Geheel of deels (ook) vrij aan de binnenlucht
Toestand van het materiaal	Matig beschadigd, matig verweerd

Beschrijving	Golfplaten - Dak tuinhuis
Omgeving	Grenst aan binnen- en buitenlucht
Primaire drager	Schuin dak
Asbestmateriaal	Dak- en gevelbekleding - Golfplaat
Bindmiddel van asbestmateriaal	Cement
Gebondenheid op basis van bindmiddel	Hecht
Hoeveelheid (oppervlakte - aantal)	<ul style="list-style-type: none">• 12,00 m² - 1 stuk
Totale oppervlakte	12,00 m ²
Eenvoudig bereikbaar	Ja
Bevestigingswijze	<ul style="list-style-type: none">• Geklemd• Geschroefd
Identificatiemethode	Vaststelling zonder monsternamen
Destructieve handeling voor identificatie	Nee

Dringend verwijderen

- Scherm in afwachting van verwijdering het asbestmateriaal af van luchtstromingen en verstoring: bijvoorbeeld door het te verpakken, te fixeren, af te dekken, signalisatie - afbakening aan te brengen, ...
- Verwijder dit asbestmateriaal zo snel mogelijk. Volg de toestand goed op.
- Hemelwater dat afspoelt van asbestcement daken of gevels kan asbestdeeltjes bevatten. Gebruik het enkel voor gesloten circuits (bv. spoelen toiletten). Reinig na het vervangen van het dak of de gevel de dakgoten en regenwaterput of -ton om asbesthoudend sediment of slib te verwijderen

Wij adviseren om dit te laten verwijderen door een aannemer met opleidingsattest eenvoudige handelingen.

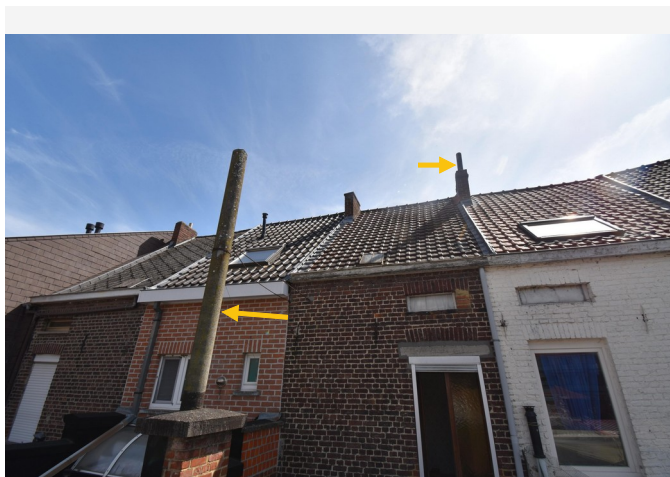
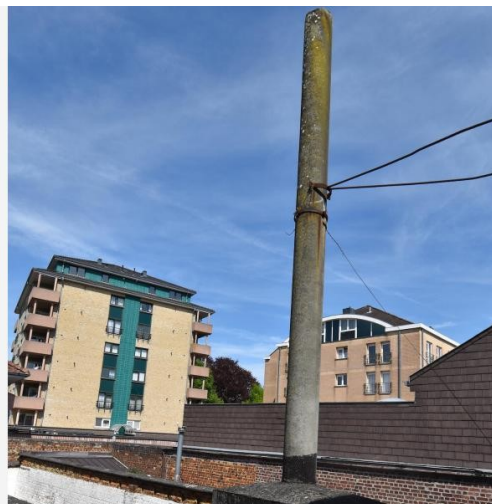
Het asbestmateriaal valt onder de mijlpaal van 2034.

Eindbeoordeling materiaalrisico	Hoog materiaalrisico en/of hoge kans op vezelvrijgave
---------------------------------	---

Gebondenheid	Categorie 1: hechtgebonden in oorsprong
Asbestsoort (vezeltype)	Crocidoliet aanwezig
Asbestconcentratie	Laag (< 50%)
Afschermingsgraad van het gehele materiaal	Geheel of deels (ook) vrij aan binnenluchtstromen
Toestand van het materiaal	Matig beschadigd, matig verweerd

Beschrijving	Rookgaskanalen - Schouw
Omgeving	Grenst aan binnen- en buitenlucht
Primaire drager	HVAC infrastructuur en uitrusting
Asbestmateriaal	Rookgaskanaal
Bindmiddel van asbestmateriaal	Cement
Gebondenheid op basis van bindmiddel	Hecht
Hoeveelheid (lengte - omtrek - dikte - aantal)	<ul style="list-style-type: none">• 4,00 m - 80,00 cm - 1,00 cm - 1 stuk• 1,00 m - 60,00 cm - 1,00 cm - 1 stuk
Totaal volume	0,038 m ³
Eenvoudig bereikbaar	Ja
Bevestigingswijze	<ul style="list-style-type: none">• Verlijmd, ingegoten, versmeerd
Identificatiemethode	Vaststelling zonder monsternamen
Destructieve handeling voor identificatie	Nee
Opmerking	<p>Kachels aanwezig in onderliggende ruimtes</p> <p>Het rookgaskanaal vooraan zal naar alle waarschijnlijkheid via de schouw van de burens lopen.</p>

Dringend verwijderen

- Scherm in afwachting van verwijdering het asbestmateriaal af van luchtstromingen en verstoring: bijvoorbeeld door het te verpakken, te fixeren, af te dekken, signalisatie - afbakening aan te brengen, ...
- Verwijder dit asbestmateriaal zo snel mogelijk. Volg de toestand goed op.

Wij adviseren om dit te laten verwijderen door een aannemer met opleidingsattest eenvoudige handelingen.

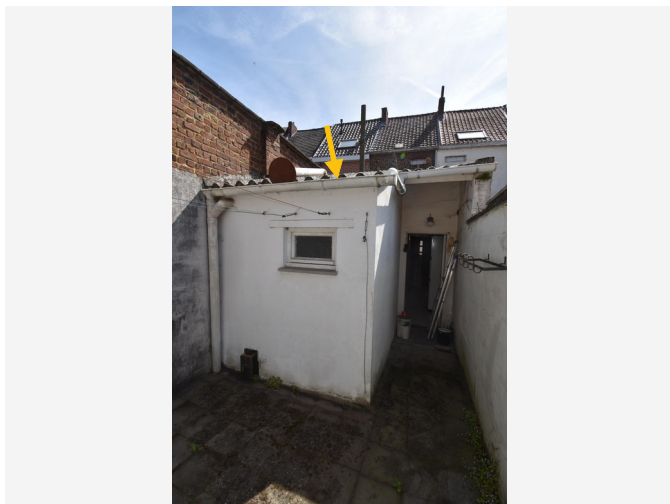
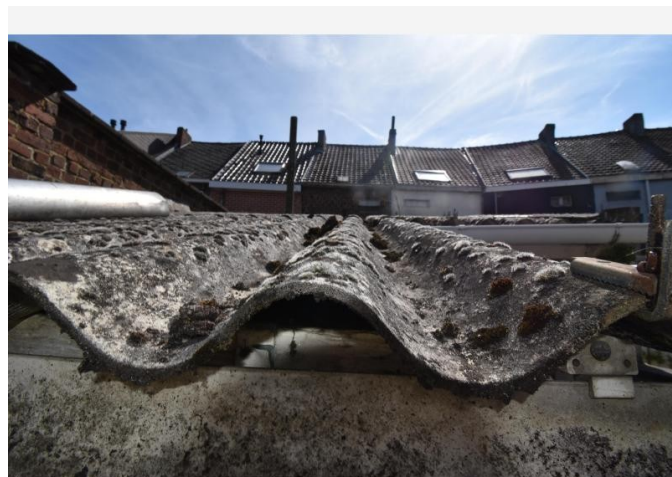
Het asbestmateriaal valt onder de mijlpaal van 2034.

Eindbeoordeling materiaalrisico	Verhoogd materiaalrisico en/of verhoogde kans op vezelvrijgave
Opmerking	Mos aanwezig. Aan binnenzijde volledig afgewerkt en niet waarneembaar.

Gebondenheid	Categorie 1: hechtgebonden in oorsprong
Asbestsoort (vezeltype)	Crocidoliet aanwezig
Asbestconcentratie	Laag (< 50%)
Afschermingsgraad van het gehele materiaal	Geheel of deels vrij aan de buitenlucht
Toestand van het materiaal	Matig beschadigd, matig verweerd

Beschrijving	Golfplaten - Dak bijgebouw
Omgeving	Buiten
Primaire drager	Schuin dak
Asbestmateriaal	Dak- en gevelbekleding - Golfplaat
Bindmiddel van asbestmateriaal	Cement
Gebondenheid op basis van bindmiddel	Hecht
Hoeveelheid (oppervlakte - aantal)	<ul style="list-style-type: none">• 8,00 m² - 1 stuk
Totale oppervlakte	8,00 m ²
Eenvoudig bereikbaar	Ja
Bevestigingswijze	<ul style="list-style-type: none">• Geklemd• Geschroefd
Identificatiemethode	Vaststelling zonder monsternamen
Destructieve handeling voor identificatie	Nee
Opmerking	Geen destructief onderzoek naar eventueel onderliggende lagen.

Verwijderen

- Scherm in afwachting van verwijdering het asbestmateriaal af van luchtstromingen en verstoring: bijvoorbeeld door het te verpakken, te fixeren, af te dekken, signalisatie - afbakening aan te brengen, ...
- Verwijder dit asbestmateriaal zo snel mogelijk. Volg de toestand goed op.
- Hemelwater dat afspoelt van asbestcement daken of gevels kan asbestdeeltjes bevatten. Gebruik het enkel voor gesloten circuits (bv. spoelen toiletten). Reinig na het vervangen van het dak of de gevel de dakgoten en regenwaterput of -ton om asbesthoudend sediment of slib te verwijderen

Wij adviseren om dit te laten verwijderen door een aannemer met opleidingsattest eenvoudige handelingen.

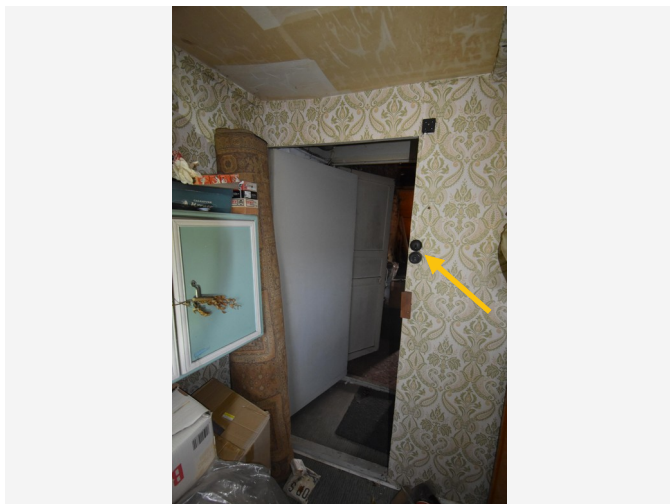
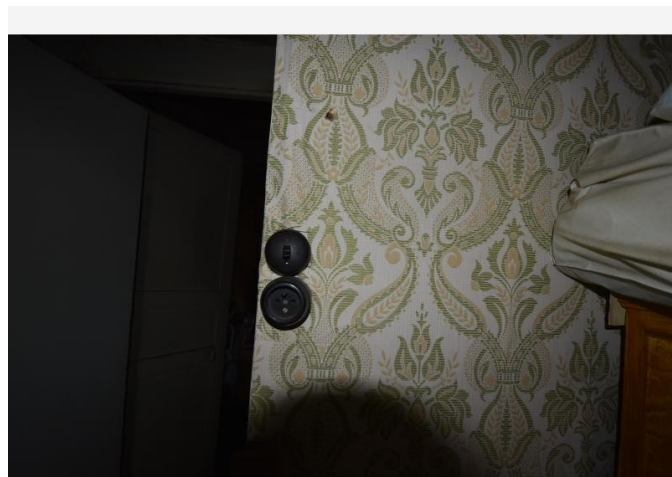
Het asbestmateriaal valt onder de mijlpaal van 2040.

Beschrijving	Elementen in bakeliet
Omgeving	Binnen
Primaire drager	Communicatie en elektrische infrastructuur en uitrusting
Asbestmateriaal	Plaat, paneel, tablet - Type Bakeliet
Bindmiddel van asbestmateriaal	Kunststof of -hars
Gebondenheid op basis van bindmiddel	Hecht
Hoeveelheid (oppervlakte - dikte - aantal)	<ul style="list-style-type: none">• 0,01 m² - 0,50 cm - 6 stuks• 0,50 m² - 0,50 cm - 2 stuks
Totaal volume	0,005 m ³
Eenvoudig bereikbaar	Ja
Bevestigingswijze	<ul style="list-style-type: none">• Geschroefd
Identificatiemethode	Vaststelling zonder monsternamen
Destructieve handeling voor identificatie	Nee

Zorgvuldig beheren

- Zorg voor een veilig beheer. Vermijd het beschadigen van het asbestmateriaal. Controleer de toestand jaarlijks op wijzigingen.
- Scherm in afwachting van verwijdering het asbestmateriaal af van luchtstromingen en verstoring: bijvoorbeeld door het te verpakken, te fixeren, af te dekken, signalisatie - afbakening aan te brengen, ...

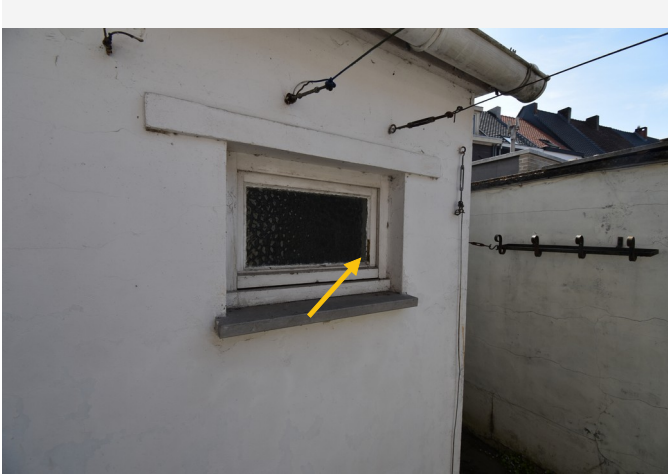
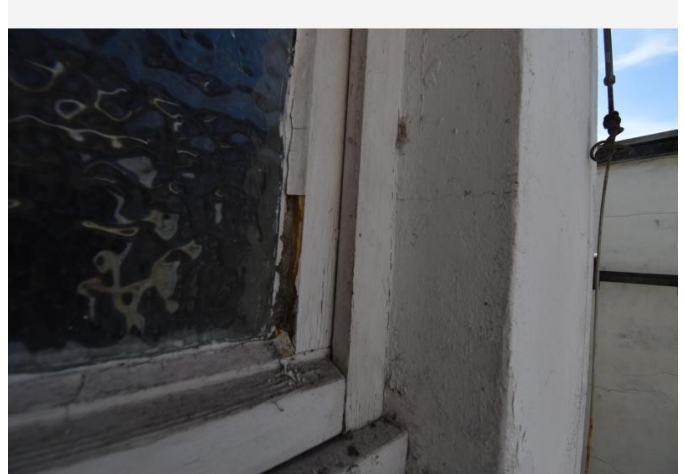
Beschrijving	Kit - Schrijnwerk/glas van ramen
Omgeving	Grenst aan binnen- en buitenlucht
Primaire drager	Wandopening verticaal (raam, deur, ...)
Bindmiddel van materiaal	Kitten, mastiek, pasta
Gebondenheid op basis van bindmiddel	Hecht
Hoeveelheid (gewicht - aantal)	<ul style="list-style-type: none">• 0,20 kg - 2 stuks
Totaal gewicht	0,40 kg
Identificatiemethode	Vaststelling met monstername
Destructieve handeling voor identificatie	Nee

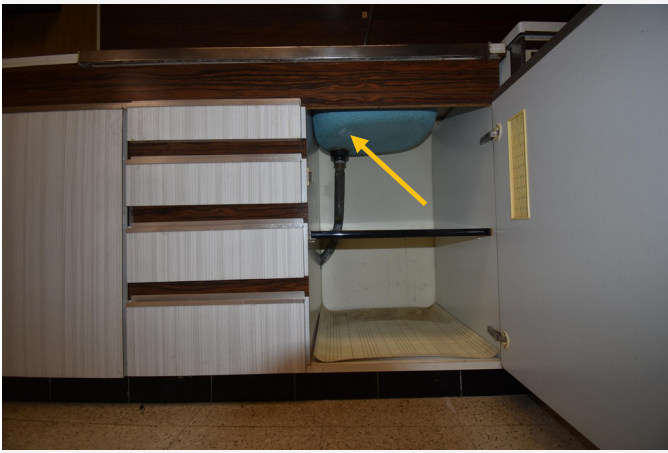
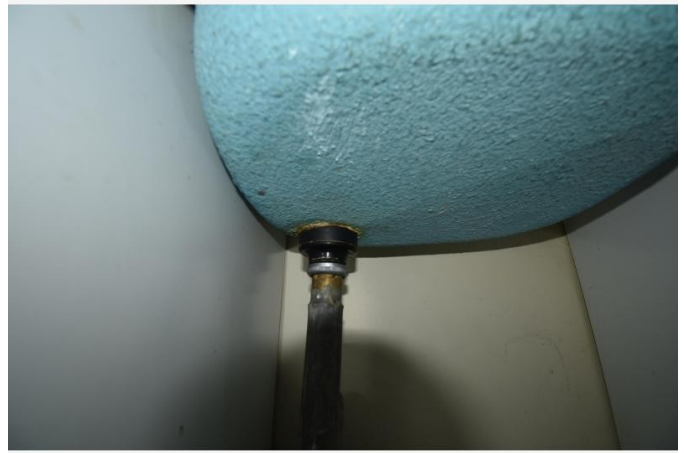
Beschrijving	Coating spoelbak - Keuken
Omgeving	Binnen
Primaire drager	Sanitaire infrastructuur en uitrusting (toe- en afvoer)
Bindmiddel van materiaal	Kunststof of -hars
Gebondenheid op basis van bindmiddel	Hecht
Hoeveelheid (oppervlakte - aantal)	• 0,40 m ² - 1 stuk
Totale oppervlakte	0,40 m ²
Identificatiemethode	Vaststelling met monsternamen
Destructieve handeling voor identificatie	Nee

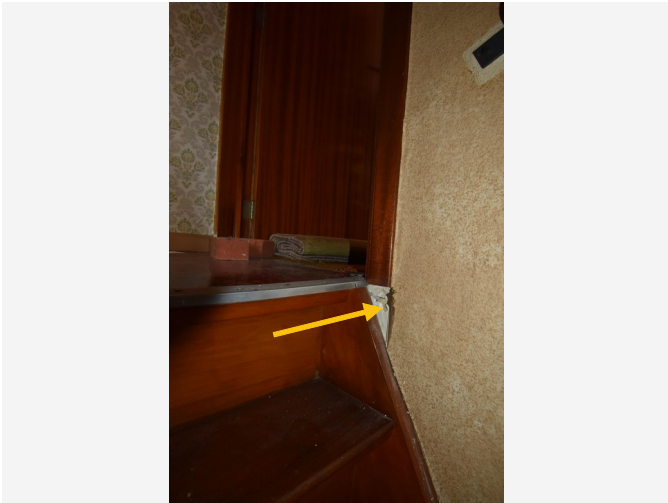
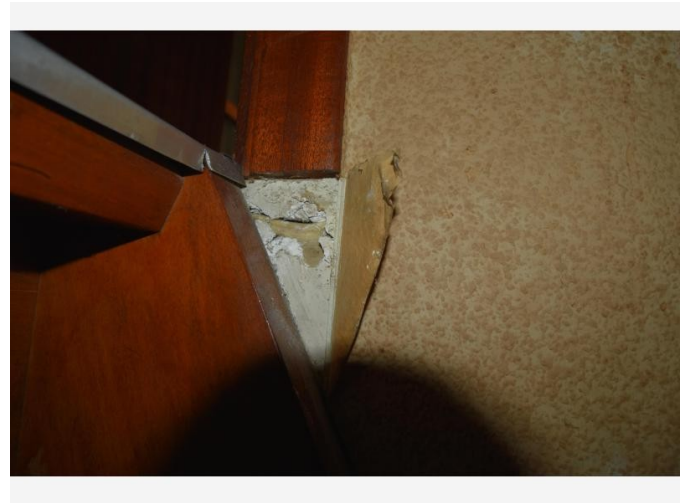
Beschrijving	Pleisterwerk - Muren
Omgeving	Binnen
Primaire drager	Binnenwand
Bindmiddel van materiaal	Gips - kalk
Gebondenheid op basis van bindmiddel	Niet-hechtgebonden
Hoeveelheid (oppervlakte - dikte - aantal)	• 180,00 m ² - 1,00 cm - 1 stuk
Totaal volume	1,80 m ³
Identificatiemethode	Vaststelling met monsternamen
Destructieve handeling voor identificatie	Nee
Opmerking	--> Stalen werden genomen op volgende plaatsen: - Natte ruimte (keuken). -> slechts een klein deel zichtbaar door kapotte planchette - Droge ruimte (slaapkamer). - Traphal. --> Er kon geen staal genomen worden op volgende plaats: - Stookruimte (Reden: decentrale verwarming).

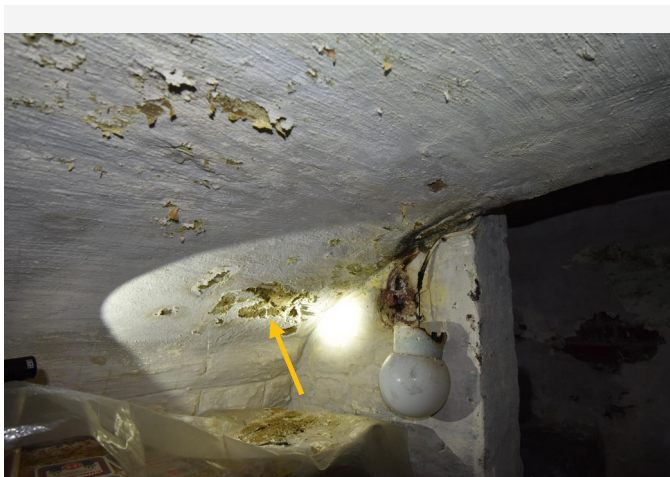
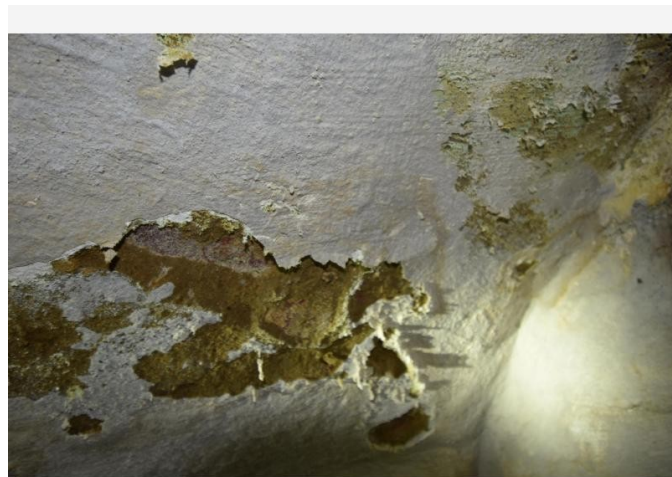
Beschrijving	Cementlaag plafond - Kelder
Omgeving	Binnen
Primaire drager	Plafond
Bindmiddel van materiaal	Cement
Gebondenheid op basis van bindmiddel	Hecht
Hoeveelheid (oppervlakte - dikte - aantal)	• 10,00 m ² - 0,30 cm - 1 stuk
Totaal volume	0,03 m ³
Identificatiemethode	Vaststelling met monstername
Destructieve handeling voor identificatie	Nee
