# Asbestinventarisatetest

Balgerhoeke 2, 9900 Eeklo

Attestnummer : 20240221-000342.000

Uitgegeven op : 21.02.2024

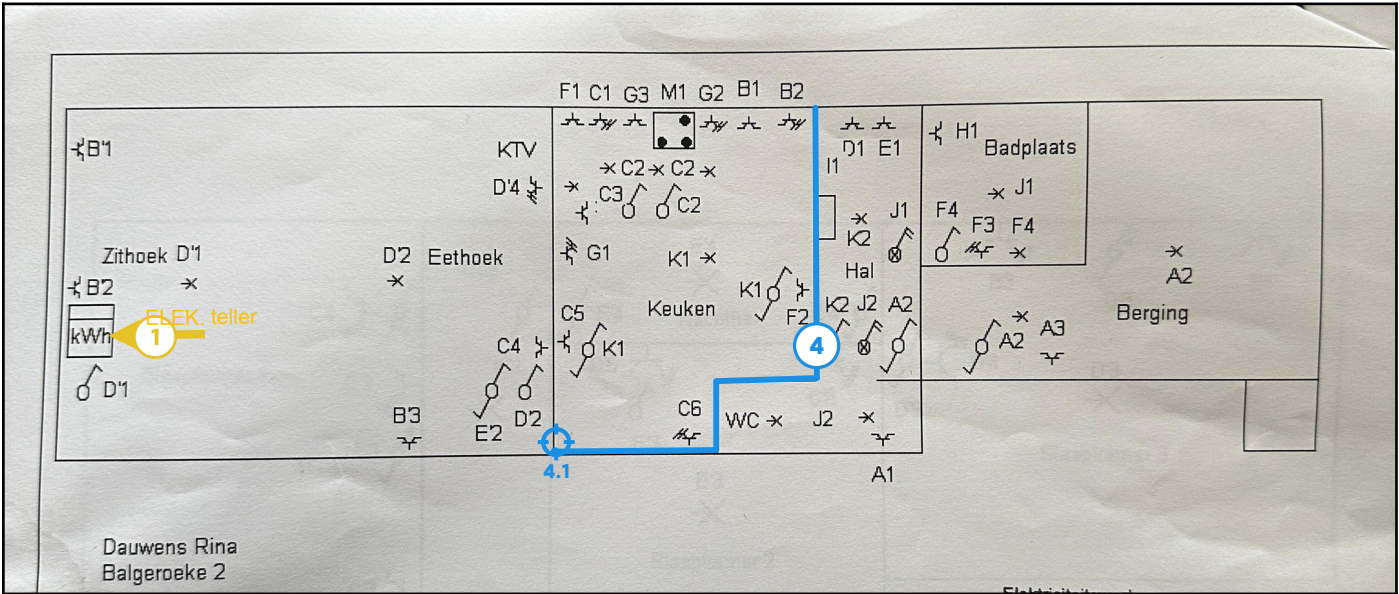
# Plan 1.1: Gelijkvloers

| Beschrijving | Type | Actie |
|---|---|---|
| 1. Bakeliet (schakelaars, stopcontacten, tellers, ...) | Asbestmateriaal | Zorgvuldig beheren |

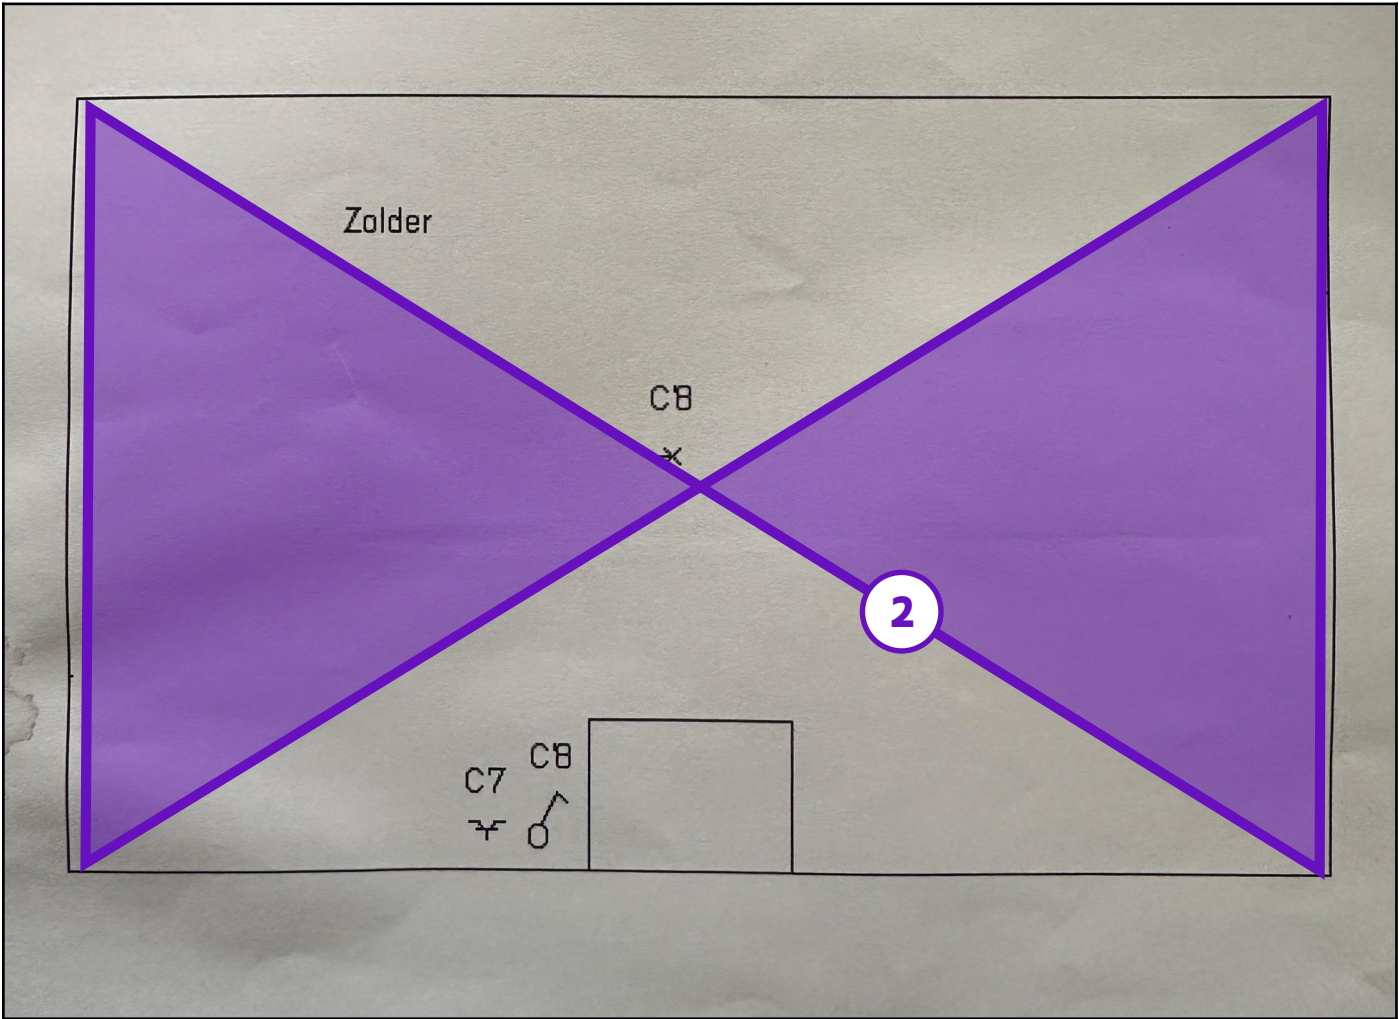
# Plan 1.3: Zolder

| Beschrijving | Type | Actie |
|---|---|---|
| 2. Zolder - dak | Beperking | - |

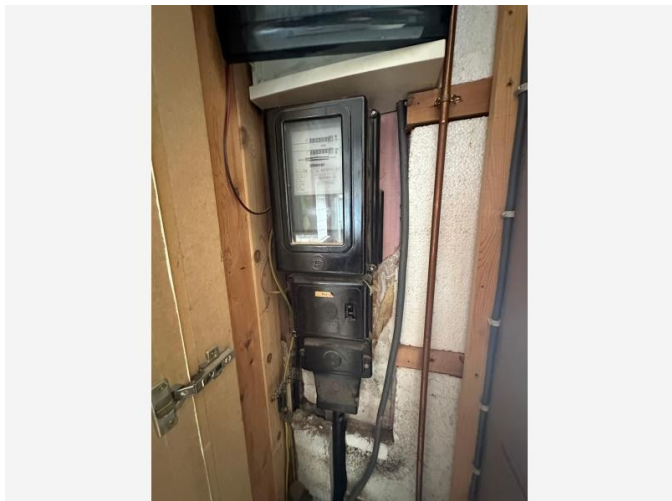
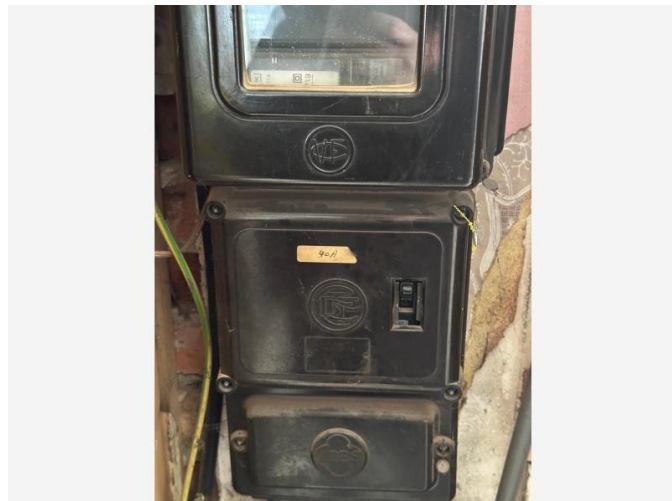
Het asbestmateriaal valt onder de mijlpaal van 2040.

| Eindbeoordeling materiaalarisico | Laag materiaalarisico en/of verlaagde kans op vezelvrijgave |

| Asbestsoort (vezeltype) | Crocidoliet aanwezig |
| Toestand van het materiaal | Onbeschadigd, niet verweerd |

| Beschrijving | Bakeliet (schakelaars, stopcontacten, tellers, ...) |
| Asbestmateriaal | Plaat, paneel, tablet - Type Bakeliet |

- Zorg voor een veilig beheer. Vermijd het beschadigen van het asbestmateriaal. Controleer de toestand jaarlijks op wijzigingen.
- Aanvraag indienen voor een nieuwe (digitale) elektriciteitsmeter bij de energieleverancier.

- Eenvoudige handelingen: mag via doe-het-zelf of door werknemer(s) met opleidingsattest eenvoudige handelingen  
Deze verwijdermethode valt onder de vorm van eenvoudige handelingen conform de VLAREM en de Codex Welzijn op het werk. De toestand moet echter ongewijzigd blijven tijdens het verwijderen. Alle maatregelen opgenomen in de wetgeving moeten strikt nageleefd worden.

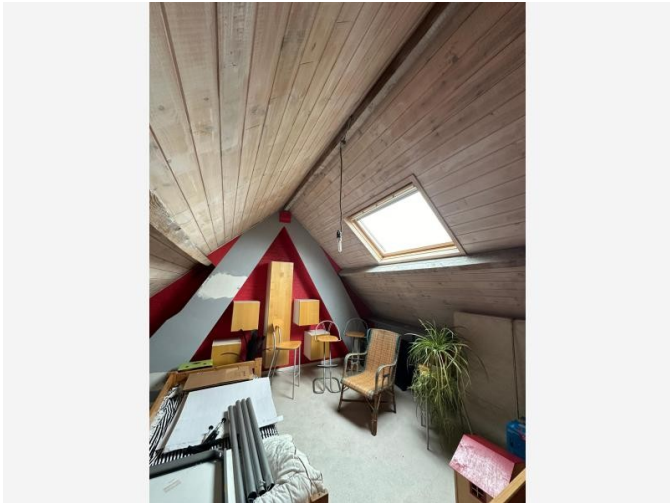
Situeringsfoto

**Reden:** Er is geen volledige risicobeoordeling mogelijk

**Uitleg van de asbestdeskundige:** De zolder is volledig afgewerkt waardoor er geen inspectie mogelijk is van eventuele onderliggende materialen.

| (Asbest)materiaal | Plaat, paneel, tablet - Type Menuiserite |
| Karakterisatie | Asbest (verdacht) |

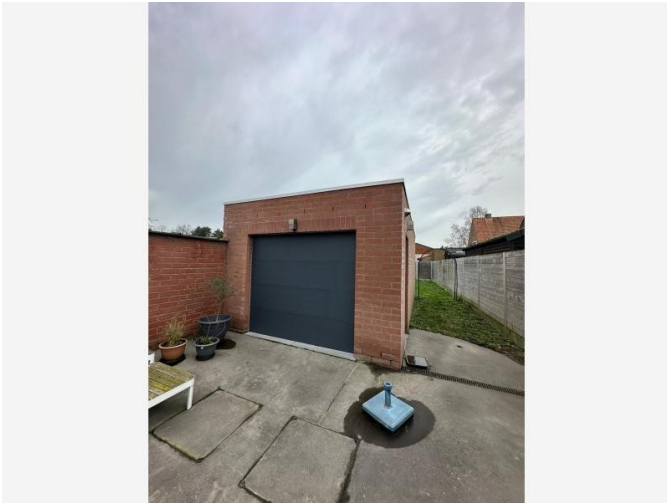
Situeringsfoto

**Bouwjaar:** 2015

*Constructies gebouwd vanaf 2001 moeten niet onderzocht worden*

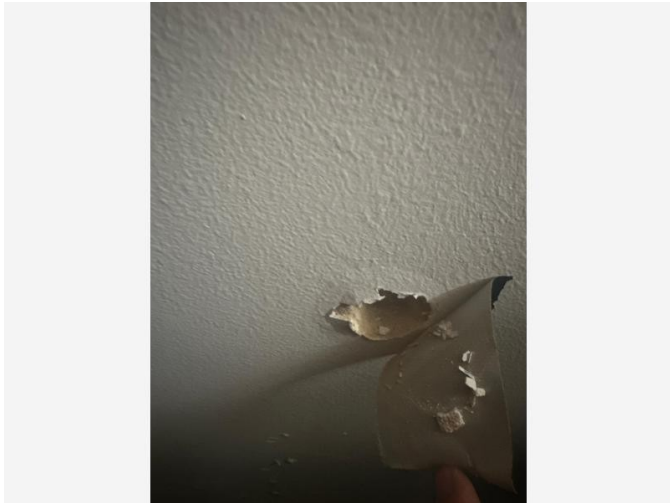
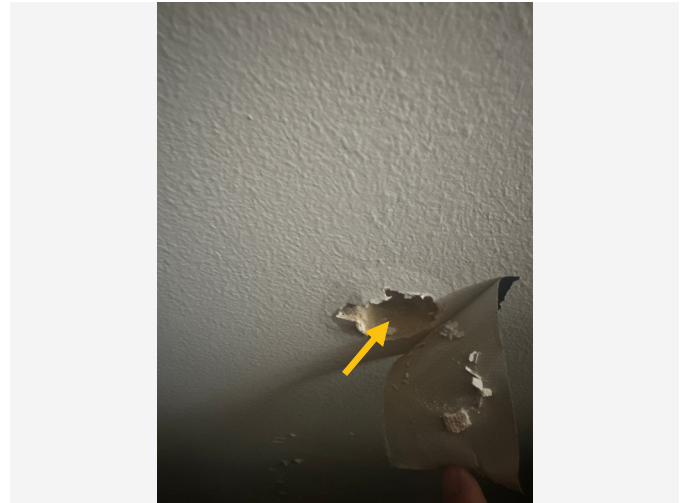
## Fiche 4: Pleisterwerk muren

Geen asbest

| # | Type | Referentie | Resultaat |
|---|---|---|---|
| 4.1 | Mengmonster | SN01 | Geen asbest |

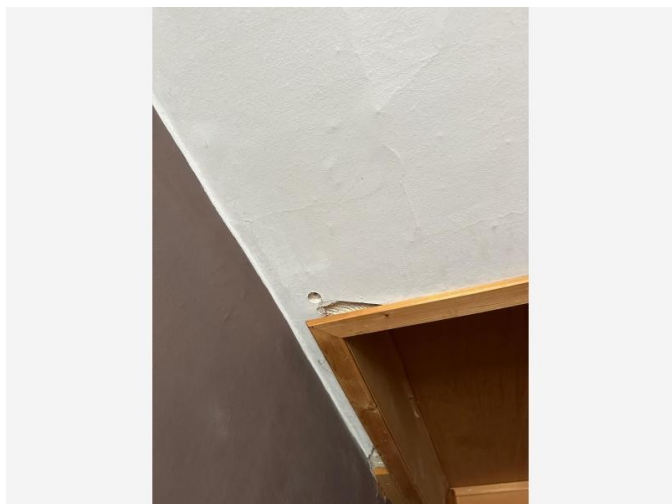
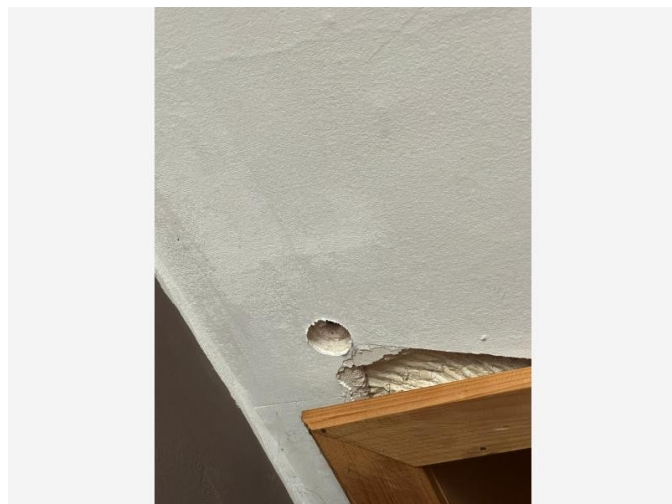
## Fiche 5: Pleisterwerk plafond

Geen asbest

| # | Type | Referentie | Resultaat |
|---|---|---|---|
| 5.1 | Mengmonster | SN02 | Geen asbest |
