# Asbestinventarisatetest

Grensstraat 146, 1950 Kraainem

Attestnummer : 20250507-000524.000

Uitgegeven op : 07.05.2025

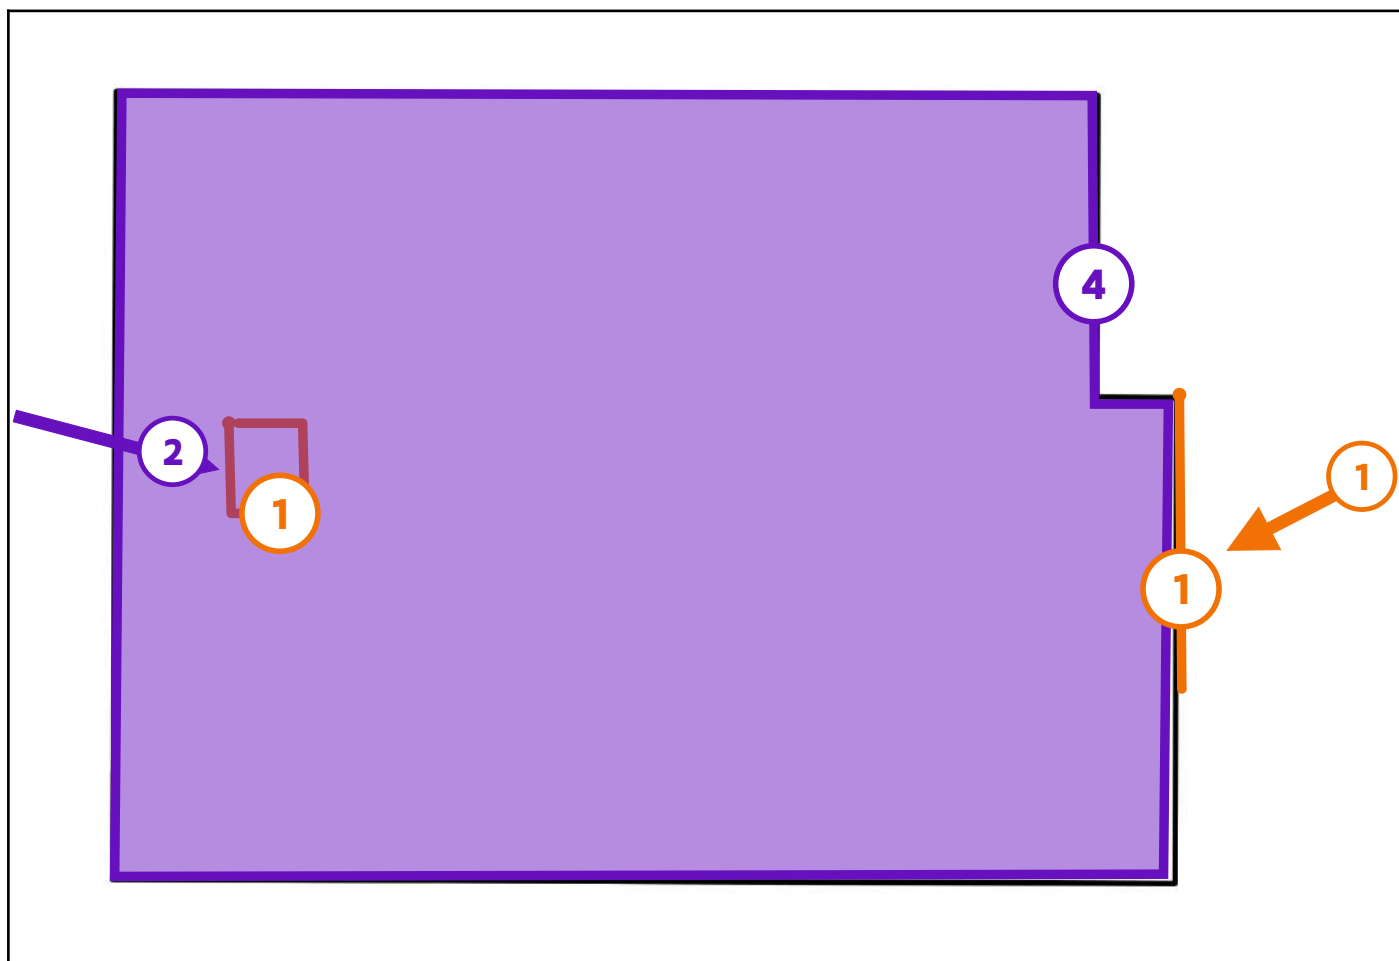
## Plan 1.4: Dak

| Beschrijving | Type | Actie |
|---|---|---|
| 1. Gevelleien (rechtergevel + schouw) | Asbestmateriaal | Verwijderen |
| 2. Schouw | Beperking | - |
| 4. Onderdak | Advies | - |

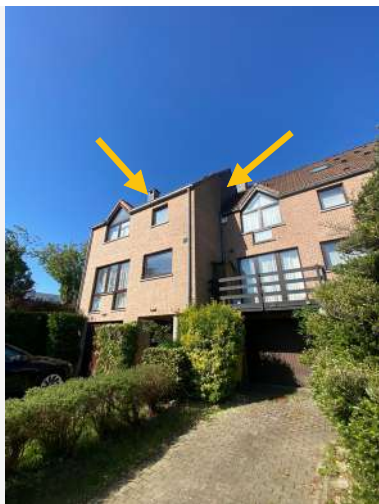
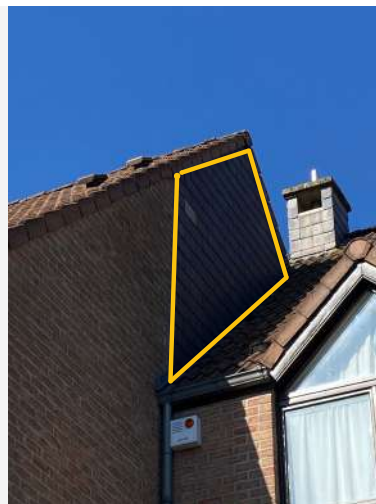
Overzichtsfoto

Detailfoto

| Eindbeoordeling materiaalisico | Laag materiaalisico en/of verlaagde kans op vezelvrijgave |

| Asbestsoort (vezeltype) | Crocidoliet aanwezig |
| Asbestconcentratie | Laag (< 50%) |
| Toestand van het materiaal | Onbeschadigd, niet verweerd |

| Beschrijving | Gevelleien (rechtergevel + schouw) |
| Asbestmateriaal | Dak- en gevelbekleding - Lei, shingle |
| Hoeveelheid (oppervlakte - aantal) | • 8,00 m <sup>2</sup> - 1 stuk |

Verwijderen

- Zorg voor een veilig beheer. Vermijd het beschadigen van het asbestmateriaal. Controleer de toestand jaarlijks op wijzigingen.

- Eenvoudige handelingen: mag via doe-het-zelf of door werknemer(s) met opleidingsattest eenvoudige handelingen  
Hechtgebonden asbesttoepassing.

Gebruik bij verwijdering de correcte beschermingsmiddelen (tyvek, handschoenen en FFP-3 masker), fixeer of bevochtig de asbesttoepassing alvorens te verwijderen en verpak het afval met dubbel plasticfolie. Voer het afval af naar het dichtstbijzijnde containerpark.

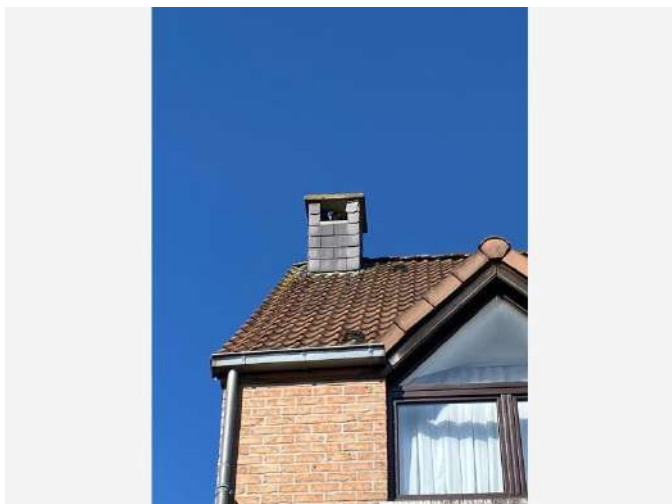
Situeringfoto

**Reden:** Het te onderzoeken materiaal situeert zich hoger dan 3,50 m te rekenen vanaf een veilige ondergrond

**Uitleg van de asbestdeskundige:** De schouw kon langs de binnenkant niet onderzocht worden. Het is onduidelijk of er asbesttoepassingen aanwezig zijn. Asbesthoudende kokers werden gebruikt tegen hitte bestendigheid. Wees alert bij verwijderingswerken.

| (Asbest)materiaal | Buis, koker, leiding, pijp, doorvoer |
| Karakterisatie | Asbest (verdacht) |

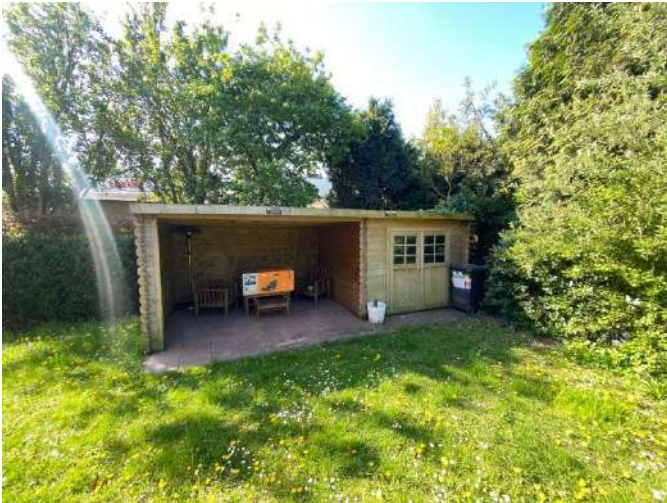
*Situeringsfoto*

**Bouwjaar:** 2019

*Constructies gebouwd vanaf 2001 moeten niet onderzocht worden*

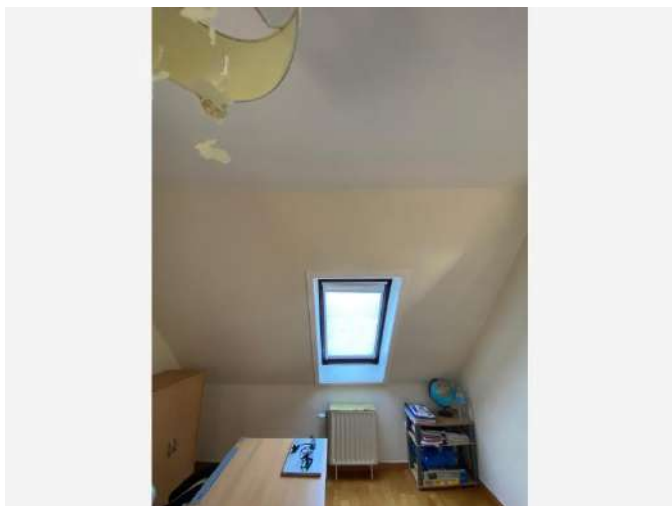
Vrije foto

Het onderdak werd afgewerkt met valse plafond en kon niet onderzocht worden. Het is onduidelijk of er een onderdak aanwezig is. Het is aangeraden om bij renovatiewerken extra stalen te nemen van een eventueel onderdak.

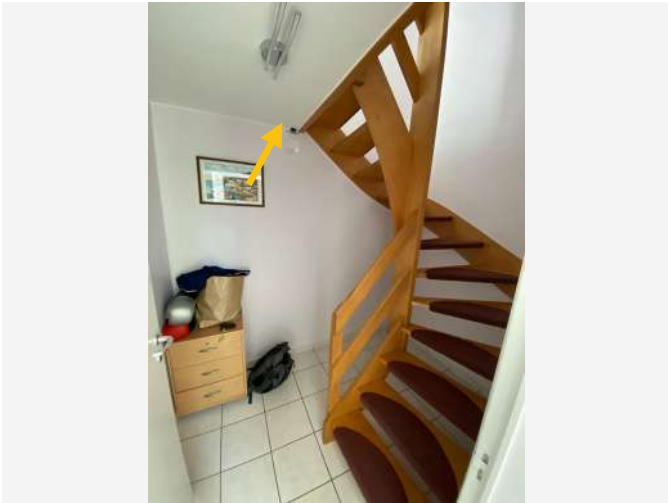
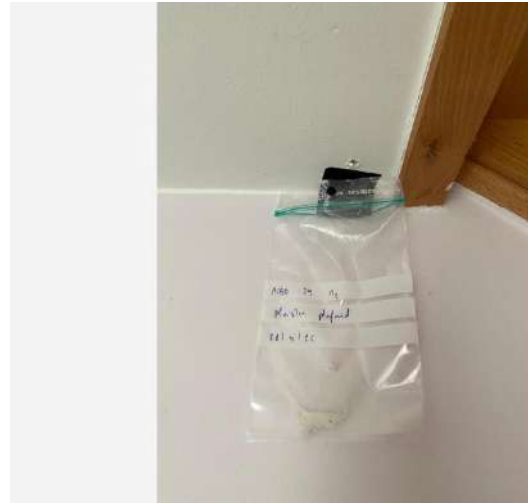
## Fiche 5: Pleister plafonds

### Conclusie

Geen asbest

| # | Type | Referentie | Resultaat |
|---|---|---|---|
| 5.1 | Mengmonster | M2 | Geen asbest |

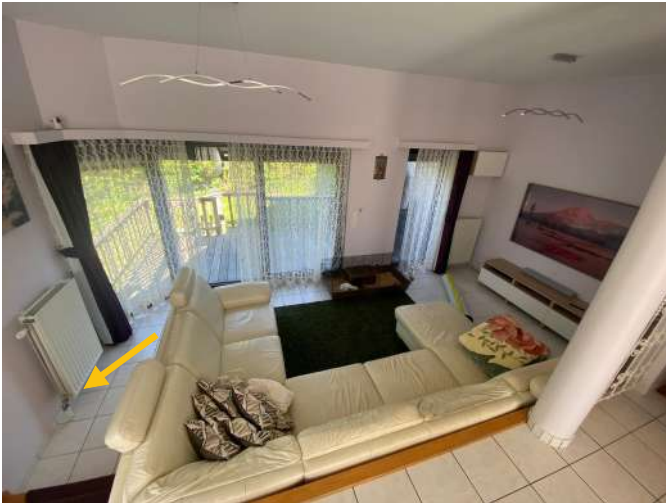
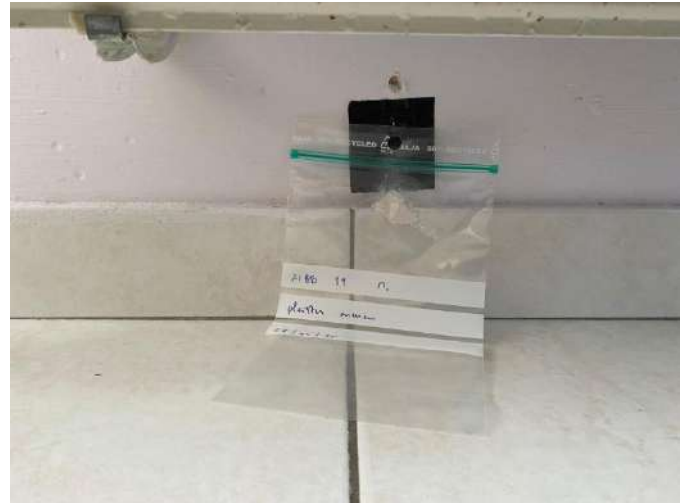
## Fiche 6: Pleister muren

Geen asbest

| # | Type | Referentie | Resultaat |
|---|---|---|---|
| 6.1 | Mengmonster | M1 | Geen asbest |
