# Asbestinventarisatetest

Kerkstraat 36, 9900 Eeklo

Attestnummer : 20250307-000295.000

Uitgegeven op : 07.03.2025

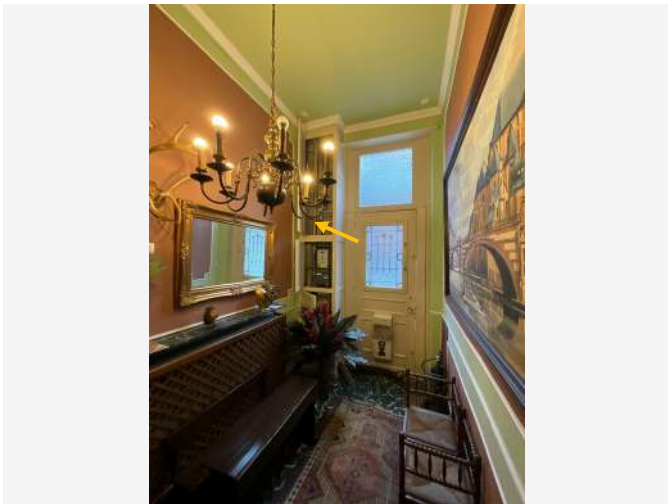
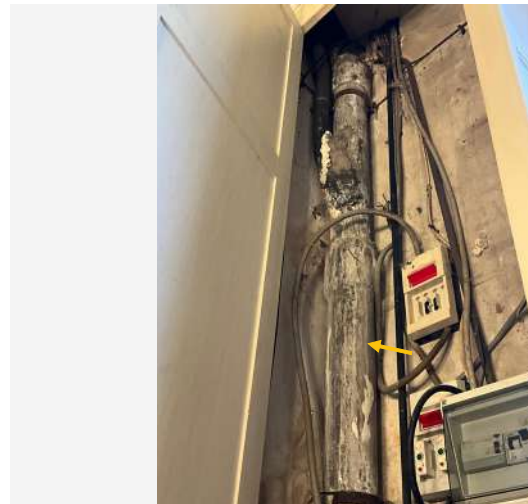
| Eindbeoordeling materiaalrisico | Hoog materiaalrisico en/of hoge kans op vezelvrijgave |

| Gebondenheid | Categorie 1: hechtgebonden in oorsprong |
| Asbestsoort (vezeltype) | Crocidoliet aanwezig |
| Asbestconcentratie | Laag (< 50%) |
| Afschermingsgraad van het gehele materiaal | Geheel of deels (ook) vrij aan de binnenlucht |
| Toestand van het materiaal | Matig beschadigd, matig verweerd |

| Beschrijving | Afvoerbuys asbest cement |

**Dringend verwijderen**

- Zorg voor een veilig beheer. Vermijd het beschadigen van het asbestmateriaal. Controleer de toestand jaarlijks op wijzigingen.

De buis kan voorzichtig losgebeiteld worden , extra bevochtigen om stof te voorkomen + dragen van de nodige beschermingsmiddelen (mondmasker ffp3, handschoenen,tyvec CAT III type 5/6 ) Bij de gemeente/containerpark afsluitzakken halen om dubbel in te pakken en af te voeren naar het containerpark als hechtgebonden asbestafval.

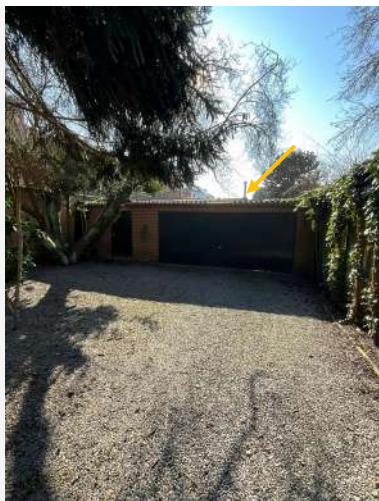
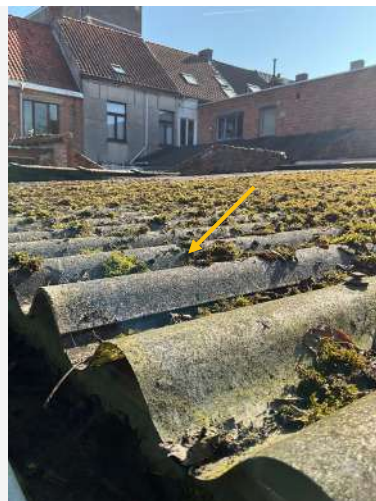
## Fiche 2: Golfplaat (vrij aan binnenlucht, geen staalname)

| Eindbeoordeling materiaalrisico | Hoog materiaalrisico en/of hoge kans op vezelvrijgave |

| Asbestsoort (vezeltype) | Crocidoliet aanwezig |
| Afschermingsgraad van het gehele materiaal | Geheel of deels (ook) vrij aan de binnenlucht |
| Toestand van het materiaal | Matig beschadigd, matig verweerd |

| Beschrijving | Golfplaat (vrij aan binnenlucht, geen staalname) |
| Opmerking | De golfplaten zijn visueel en volgens expertise als asbestverdacht beschouwd. De vermelde oppervlaktes, diktes en volumes betreffen een beredeneerde schatting. Er worden geen rechten verleend aan deze oppervlaktes/diktes/volumes. |

**Dringend verwijderen**

- Zorg voor een veilig beheer. Vermijd het beschadigen van het asbestmateriaal. Controleer de toestand jaarlijks op wijzigingen.
- Hemelwater dat afspoelt van asbestcement daken of gevels kan asbestdeeltjes bevatten. Gebruik het enkel voor gesloten circuits (bv. spoelen toiletten). Reinig na het vervangen van het dak of de gevel de dakgoten en regenwaterput of -ton om asbesthoudend sediment of slib te verwijderen

Indien mogelijk de ondervloer afdekken , golfplaten voorzichtig verwijderen, extra fixeren, niet breken , niet gooien, onmiddellijk verpakken of voorzichtig in container met asbest bag plaatsen. Voldoende

benevelen/bevochtigen tijdens de duur van de werken. Indien golfplaten in slechte staat zijn en kans bestaat op breken : Eenvoudige handeling opgeleid personeel , alle werknemer(s) moeten wel beschikken over een opleidingsattest eenvoudige handelingen 8u

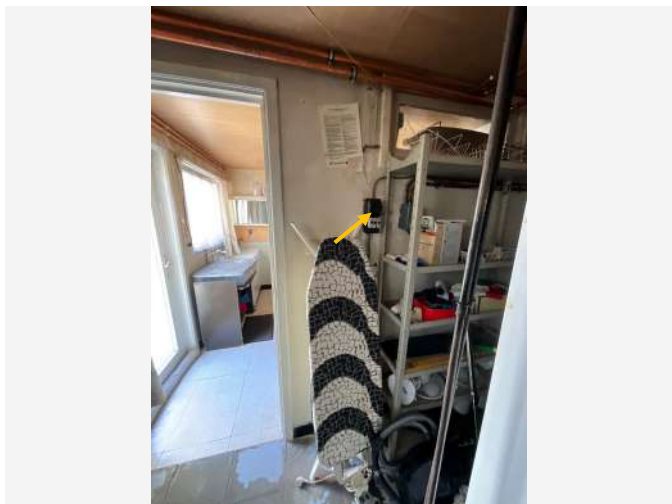
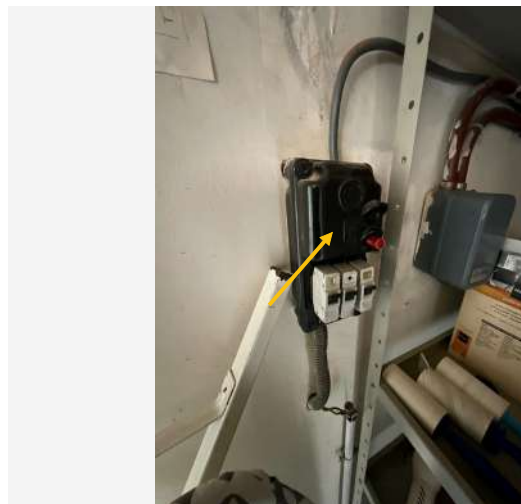
| Opmerking | <p>Het is moeilijk te bepalen of de bakeliettoepassingen in de woning ook effectief asbesthoudend zijn (het kan ook gaan om de asbestvrije variant).</p> <p>- De vermelde oppervlaktes, diktes en volumes betreffen een beredeneerde schatting. Er worden geen rechten verleend aan deze oppervlaktes/diktes/volumes.</p> <p>-Er werd geen monster genomen omw beschadiging aan een elektrisch gerelateerde toepassing, extra controle bij verwijdering van het verdacht materiaal. Vermoedelijk zullen de toepassingen verwijderd worden bij aanpassing van het elektriciteitsnetwerk.</p> |

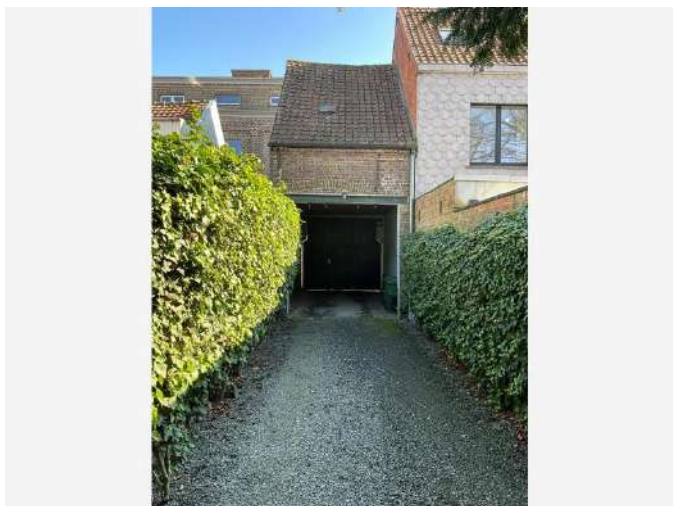
Situeringsfoto

**Uitleg van de asbestdeskundige:** Aanwezigheid onderdak kon niet vastgesteld worden: isolatieplaten aan de binnenkant / niet duidelijk adv opheffen dakpan, geen dakraam aanwezig/Kans op schade (tegelpan)/ >3,50 meter vanaf veilige ondergrond.
