# Asbestinventarisatattest

Pamelstraat 137, 9400 Ninove

Attestnummer : 20250126-000149.000

Uitgegeven op : 26.01.2025

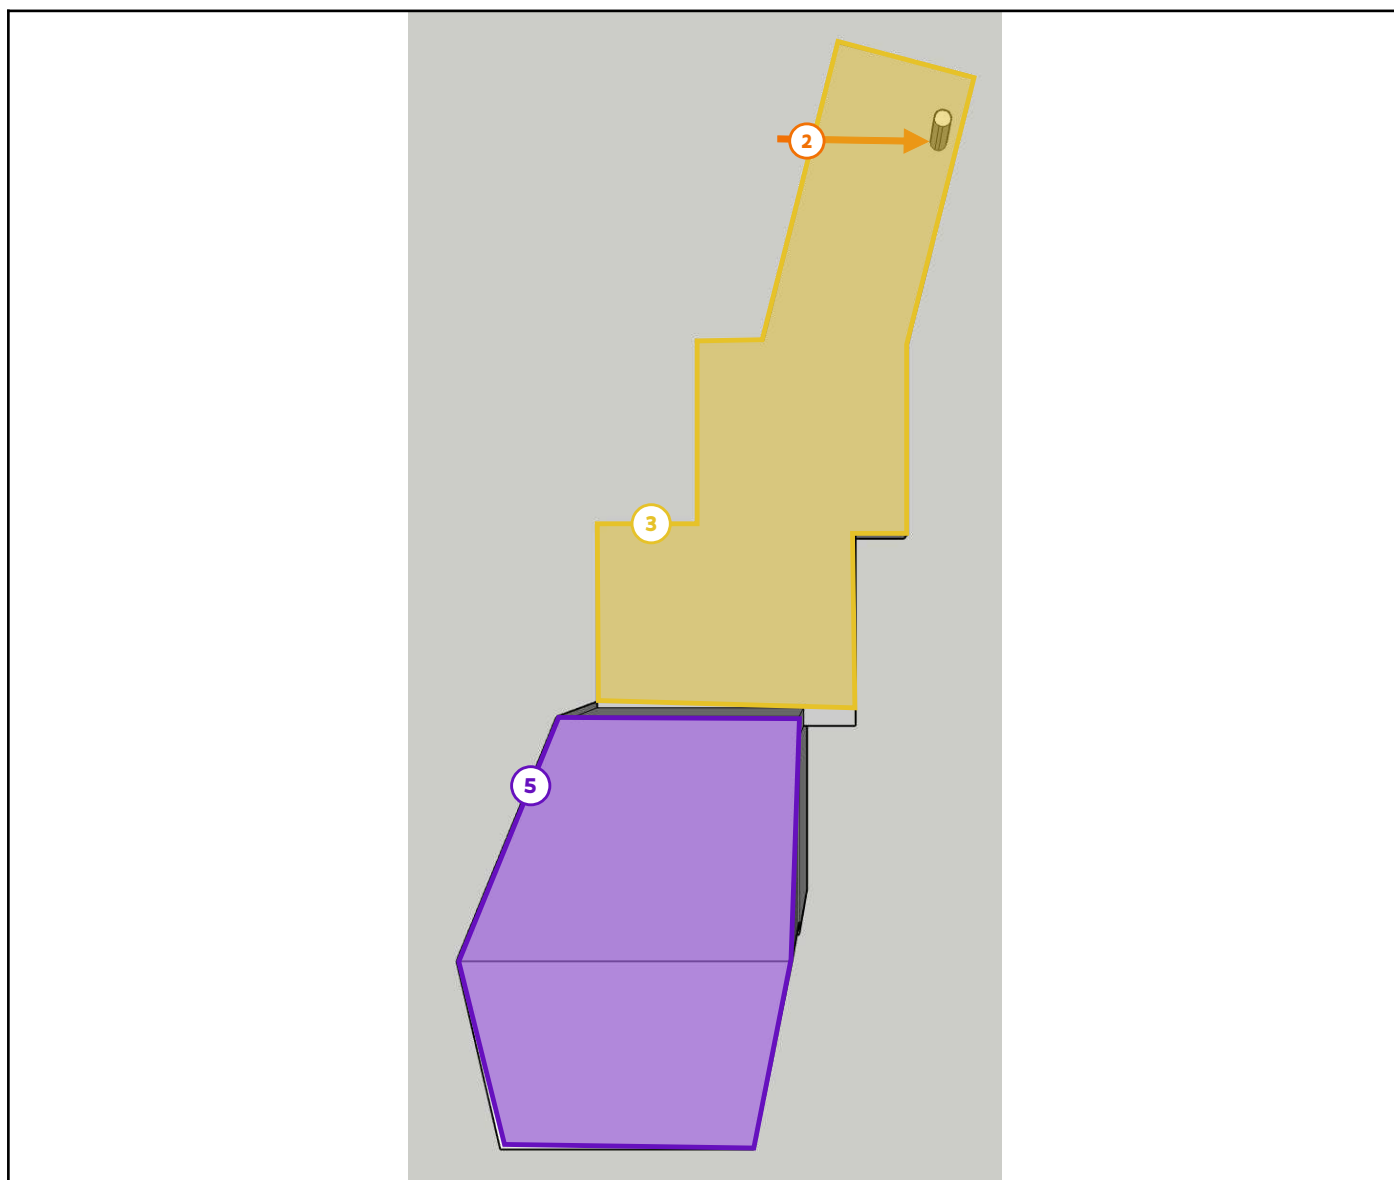
## Plan 1.4: Daken

| Beschrijving | Type | Actie |
|---|---|---|
| 2. Rookgaskanaal in asbest cement | Asbestmateriaal | Verwijderen |
| 3. Roofing plat dak | Asbestmateriaal | Zorgvuldig beheren |
| 5. Plastic onderdakfolie | Advies | - |

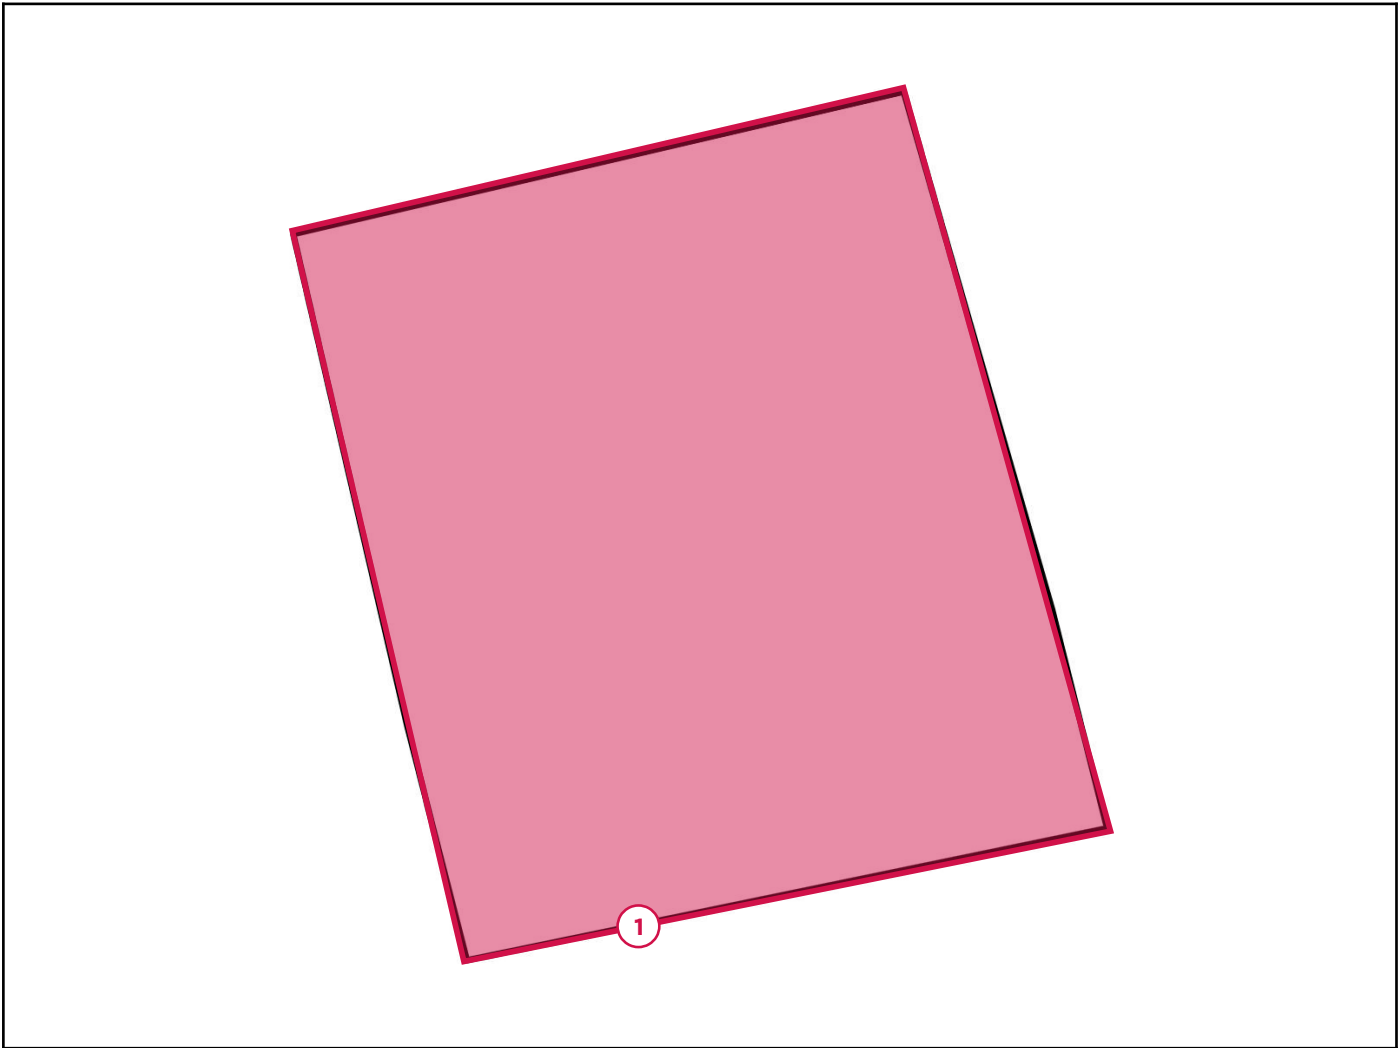
# Plan 2.1: Bijgebouw plan

| Beschrijving | Type | Actie |
|---|---|---|
| 1. Asbestcement golfplaten | Asbestmateriaal | Dringend verwijderen |

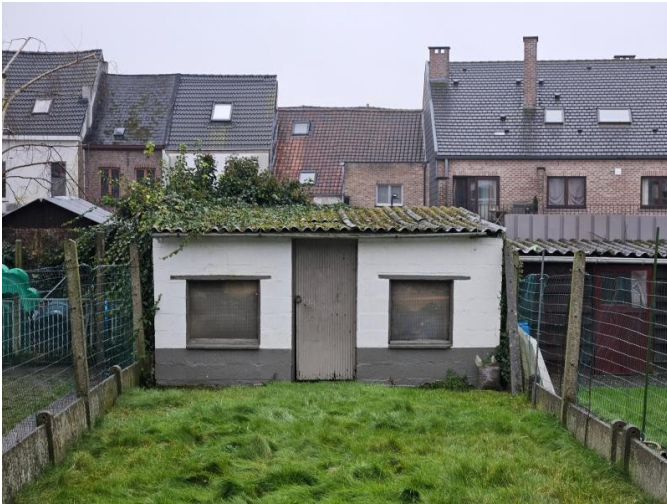
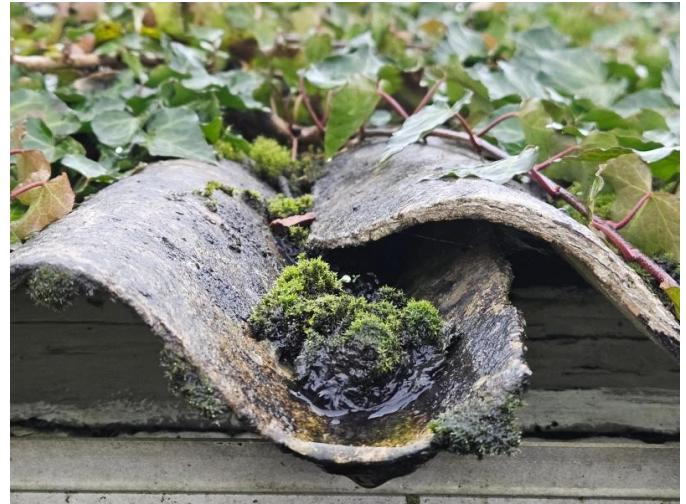
| Eindbeoordeling materiaalarisico | Hoog materiaalarisico en/of hoge kans op vezelvrijgave |
| Opmerking | De golfplaten hebben een vergevordere staat van verwerking en er is een aanzienlijke hoeveelheid vastgehecht mos, bovendien is er ook begroeiing die de platen verder kan beschadigen. |

| Gebondenheid | Categorie 1: hechtgebonden in oorsprong |
| Asbestsoort (vezeltype) | Crocidoliet aanwezig |
| Asbestconcentratie | Laag (< 50%) |
| Afschermingsgraad van het gehele materiaal | Geheel of deels (ook) vrij aan de binnenlucht |
| Toestand van het materiaal | Zwaar beschadigd, zwaar verweerd |

| Beschrijving | Asbestcement golfplaten |
| Hoeveelheid (oppervlakte - aantal) | • 3,00 m <sup>2</sup> - 12 stuks |

Het asbestmateriaal valt onder de mijlpaal van 2034.

**Dringend verwijderen**

- Verwijder dit asbestmateriaal zo snel mogelijk. Volg de toestand goed op.
- Hemelwater dat afspoelt van asbestcement daken of gevels kan asbestdeeltjes bevatten. Gebruik het enkel voor gesloten circuits (bv. spoelen toiletten). Reinig na het vervangen van het dak of de gevel de dakgoten en regenwaterput of -ton om asbesthoudend sediment of slib te verwijderen

- Eenvoudige handelingen: mag via doe-het-zelf of door werknemer(s) met opleidingsattest eenvoudige handelingen  
Conform de huidige wetgeving, zoals te vinden op verschillende bronnen, waaronder de website van OVAM, is het toegestaan om hechtgebonden golfplaten zelf te verwijderen. Echter, gezien de locatie van deze golfplaten in een woongebied en de huidige staat van de golfplaten, met name de aanwezige mosvorming, raden wij ten zeerste aan om een erkende verwijderingsspecialist in te schakelen. Het is belangrijk op te merken dat dit een advies is en geen verplichting, volgens de geldende wetgeving is zelfverwijdering toegestaan.

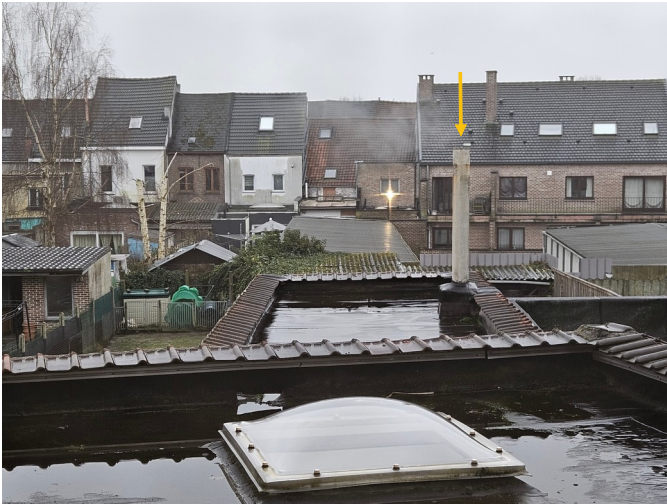
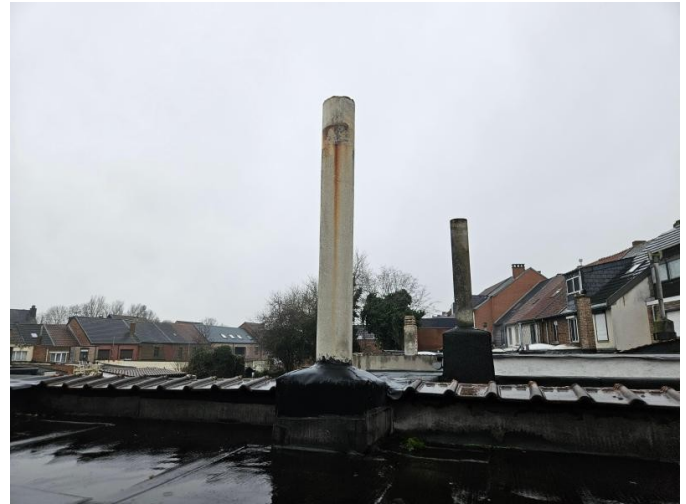
Dit type buis bevat meestal asbest.

Vermoedelijk loopt de buis door in een kanaal in de gemetste schouw, dit vereist specifieke bijkomende maatregelen en voldoende expertise om deze buis correct te verwijderen zonder de buis stuk te maken. Bij het verwijderen kan stof voorkomen.

| Eindbeoordeling materiaalrisico | Laag materiaalrisico en/of verlaagde kans op vezelvrijgave |

| Asbestsoort (vezeltype) | Crocidoliet aanwezig |
| Toestand van het materiaal | Licht beschadigd, licht verweerd. Intact calciumsilicaatmateriaal of categorie III 'gebondenheid' |

| Beschrijving | Rookgaskanaal in asbest cement |
| Hoeveelheid (lengte - omtrek - dikte - aantal) | <ul style="list-style-type: none"><li>• 2,00 m - 30,00 cm - 1,50 cm - 6 stuks</li></ul> |

Het asbestmateriaal valt onder de mijlpaal van 2034.

Verwijderen

- Zorg voor een veilig beheer. Vermijd het beschadigen van het asbestmateriaal. Controleer de toestand jaarlijks op wijzigingen.
- Voer bijkomende staalname(s) uit.

- Eenvoudige handelingen: enkel door erkend asbestverwijderaar  
Er werd geen staal genomen van het materiaal, dit met kans op breuk - schade.

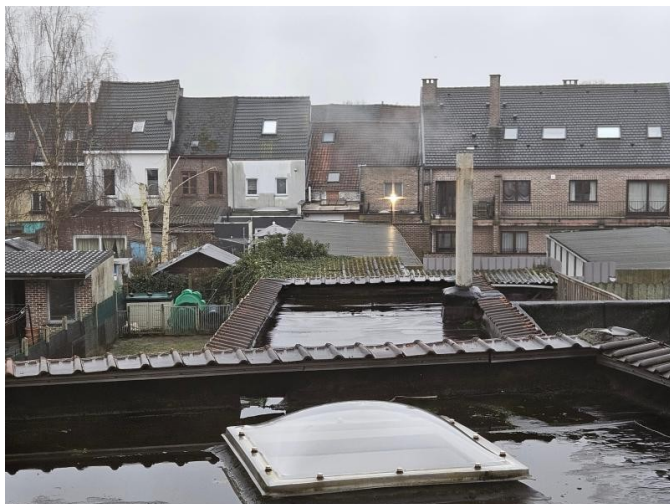
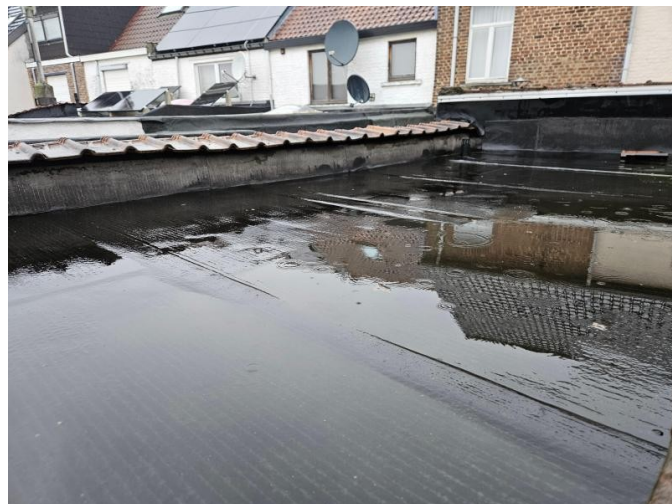
| Eindbeoordeling materiaalrisico | Laag materiaalrisico en/of verlaagde kans op vezelvrijgave |

| Asbestsoort (vezeltype) | Crocidoliet aanwezig |
| Toestand van het materiaal | Onbeschadigd, niet verweerd |

| Beschrijving | Roofing plat dak |
| Hoeveelheid (oppervlakte - aantal) | • 40,00 m <sup>2</sup> - 1 stuk |
| Opmerking | Om geen lekschade te veroorzaken werd er voor geopteerd om geen stalen te nemen van de roofing.<br>Hoeveelheid op basis van plannen. |

Het asbestmateriaal valt onder de mijlpaal van 2040.

Zorgvuldig beheren

- Zorg voor een veilig beheer. Vermijd het beschadigen van het asbestmateriaal. Controleer de toestand jaarlijks op wijzigingen.
- Voer bijkomende staalname(s) uit.

- Eenvoudige handelingen: mag via doe-het-zelf of door werknemer(s) met opleidingsattest eenvoudige handelingen  
Conform de huidige wetgeving, zoals te vinden op verschillende bronnen, waaronder de website van OVAM, is het toegestaan om roofing via eenvoudige handelingen zelf te verwijderen doch gelet op de verlijming op de ondergrond lijkt het aangewezen om de roofing te laten verwijderen door een werknemer met een opleidingsattest eenvoudige handelingen.

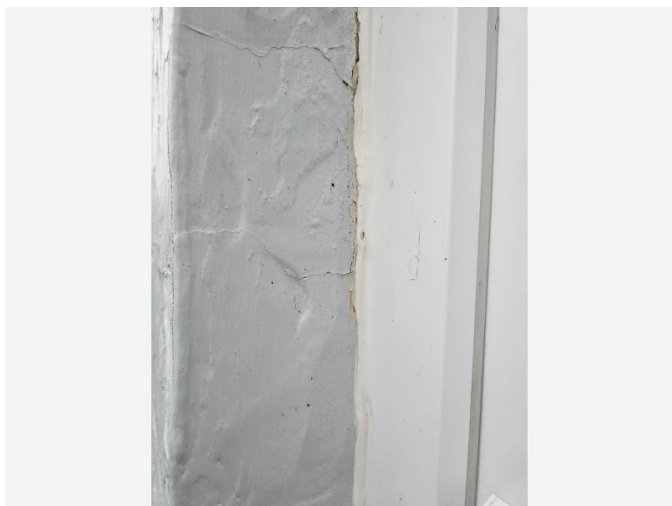
Vrije foto

De ramen en de deuren zijn opgekit met siliconen. Er is nergens mastiek vast te stellen.

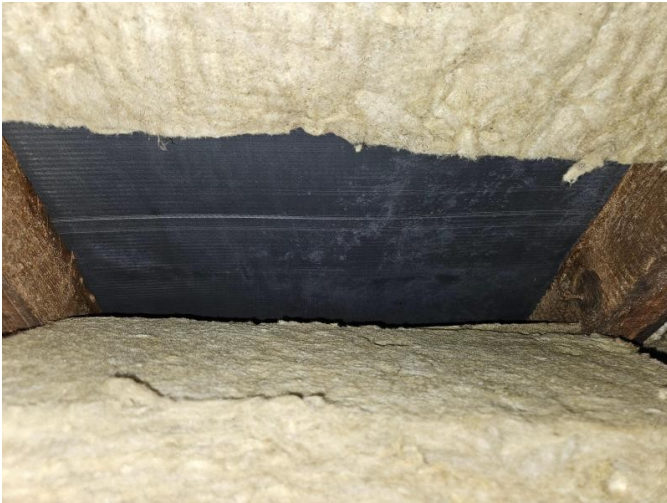
Het dak werd vernieuwd na 2001, het onderdak bestaat uit een plastic folie.

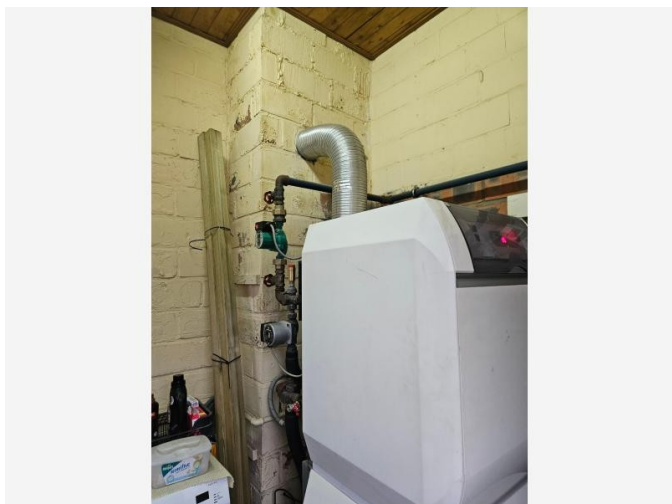
Vrije foto

Tijdens onze inspectie hebben we geen bouwjaar kunnen achterhalen van de stookketel. Het uiterlijk en de toestand van het toestel doet vermoeden dat het in gebruik is genomen na 2001 en dus niet tot een risicobouwjaar behoort.

Het is aangewezen om de techniek bij werkzaamheden te vragen naar het bouwjaar van het toestel en, indien nodig, een asbestdeskundige in te schakelen die kan meedenken over de mogelijke aanwezigheid van asbestverdachte toepassingen tijdens de werkzaamheden aan het toestel. Wij als deskundigen mogen geen toestellen demonteren om verdachte toepassingen op te sporen.

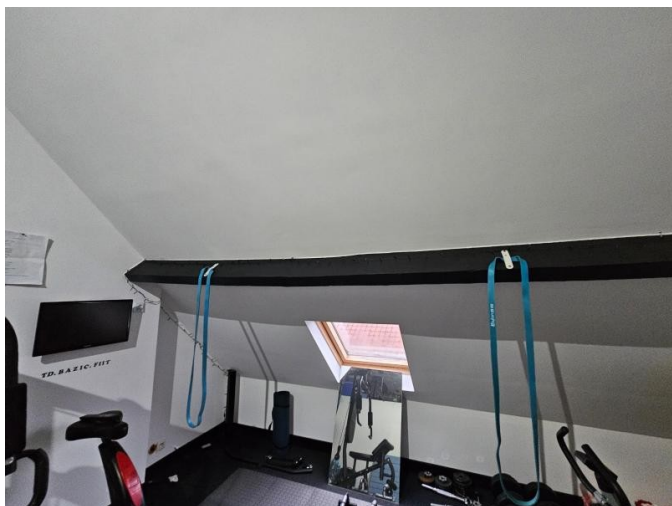
Vrije foto

De zolder is recent afgewerkt met gipskartonplaten, deze zijn niet asbestverdacht. De deskundige kan geen uitspraak doen over achterliggende materialen.

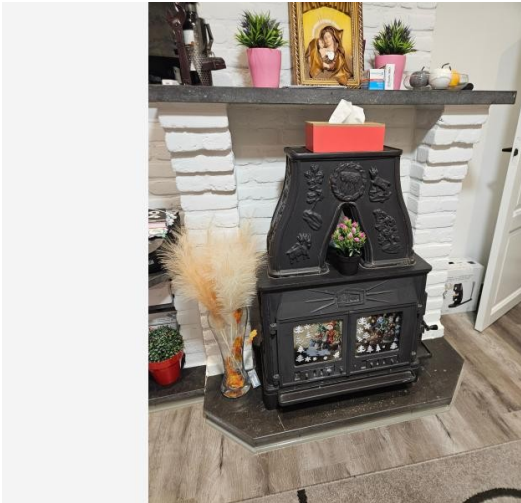
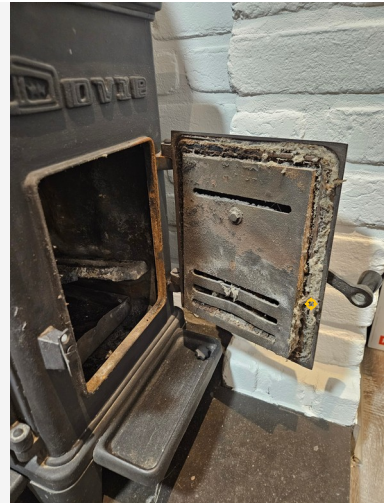
## Fiche 8: Kachelkoord

Geen asbest

| # | Type | Referentie | Resultaat |
|---|---|---|---|
| 8.1 | Puntmonster | 20250122 A2 | Geen asbest |

| Beschrijving | Kachelkoord |

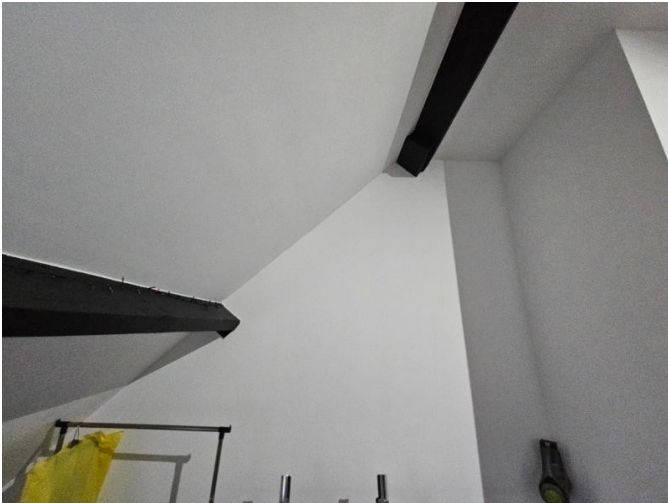
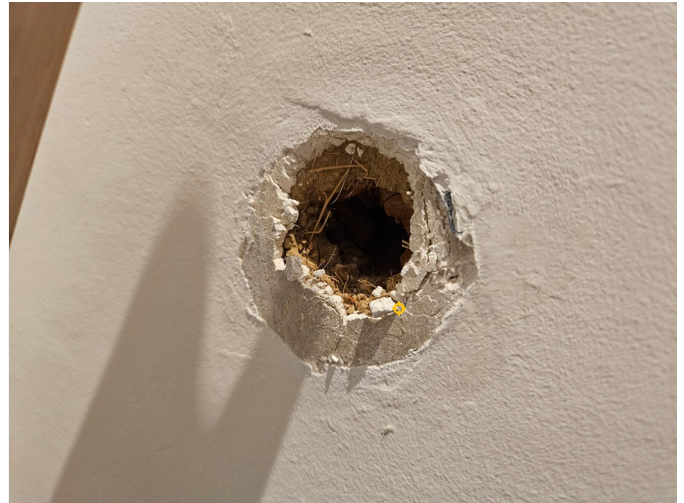
Geen asbest

| # | Type | Referentie | Resultaat |
|---|---|---|---|
| 9.1 | Mengmonster | 20250122 A1 | Geen asbest |

| Beschrijving | Pleisterwerk muren (hoeveelheden) |
