# Asbestinventarisatattest

Beethovenstraat 56, 1800 Vilvoorde

Attestnummer : 20250513-000506.000

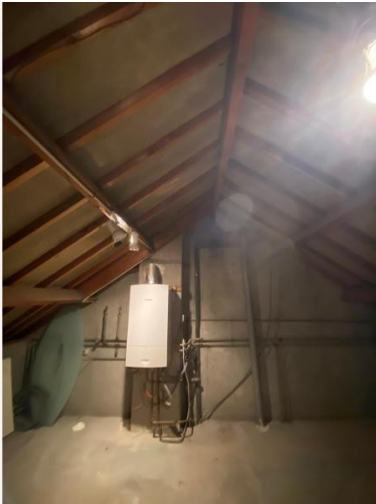
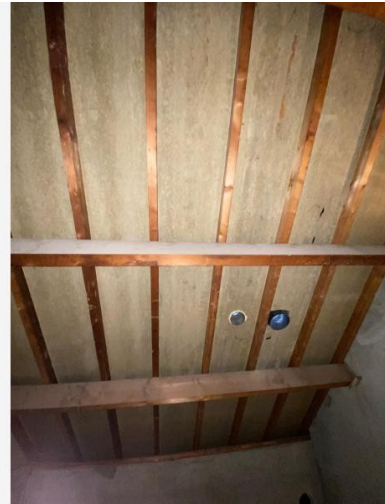
Het asbestmateriaal valt onder de mijlpaal van 2040.

Verwijderen

| Eindbeoordeling materiaalrisico | Verhoogd materiaalrisico en/of verhoogde kans op vezelvrijgave |

| Asbestsoort (vezeltype) | Crocidoliet aanwezig |
| Toestand van het materiaal | Licht beschadigd, licht verweerd. Intact calciumsilicaatmateriaal of categorie III 'gebondenheid' |

| Beschrijving | Onderdak |

- Zorg voor een veilig beheer. Vermijd het beschadigen van het asbestmateriaal. Controleer de toestand jaarlijks op wijzigingen.

- Eenvoudige handelingen: mag via doe-het-zelf of door werknemer(s) met opleidingsattest eenvoudige handelingen  
Hechtgebonden asbesttoepassing. Verwijder de onderdakplaten zoveel mogelijk in hun geheel door eerst de nagels te verwijderen en de platen niet te breken.

Gebruik bij verwijdering de correcte beschermingsmiddelen (tyvek, handschoenen en FFP-3 masker), fixeer of bevochtig de asbesttoepassing alvorens te verwijderen en verpak het afval met dubbel plasticfolie. Voer het afval af naar het dichtstbijzijnde containerpark.

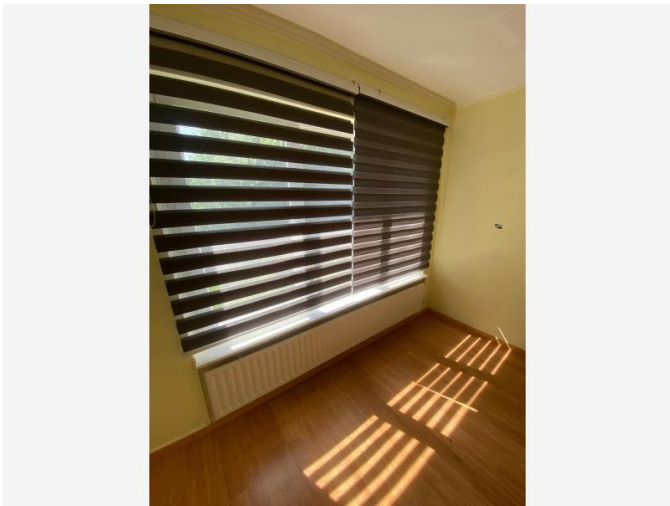
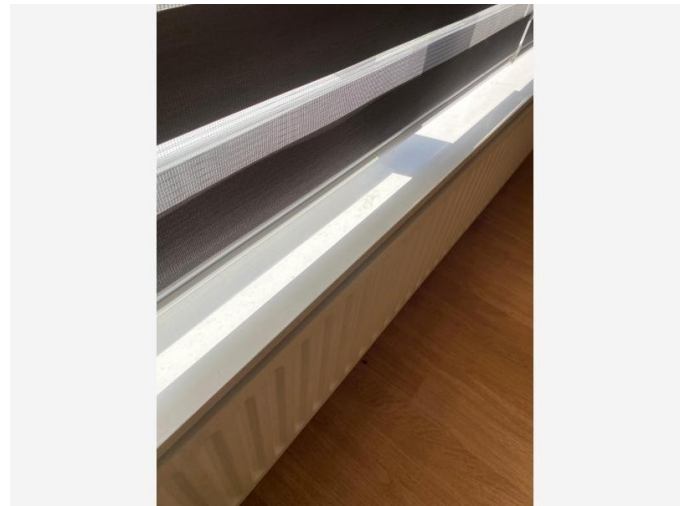
Het asbestmateriaal valt onder de mijlpaal van 2040.

Zorgvuldig beheren

| Eindbeoordeling materiaalrisico | Laag materiaalrisico en/of verlaagde kans op vezelvrijgave |

| Asbestsoort (vezeltype) | Alleen chrysotiel |
| Toestand van het materiaal | Onbeschadigd, niet verweerd |

| Beschrijving | Venstertabletten |

- Zorg voor een veilig beheer. Vermijd het beschadigen van het asbestmateriaal. Controleer de toestand jaarlijks op wijzigingen.

- Eenvoudige handelingen: mag via doe-het-zelf of door werknemer(s) met opleidingsattest eenvoudige handelingen  
Hechtgebonden asbesttoepassing. Verwijder de venstertabletten in zijn geheel.

Gebruik bij verwijdering de correcte beschermingsmiddelen (tyvek, handschoenen en FFP-3 masker), fixeer of bevochtig de asbesttoepassing alvorens te verwijderen en verpak het afval met dubbel plasticfolie. Voer het afval af naar het dichtstbijzijnde containerpark.

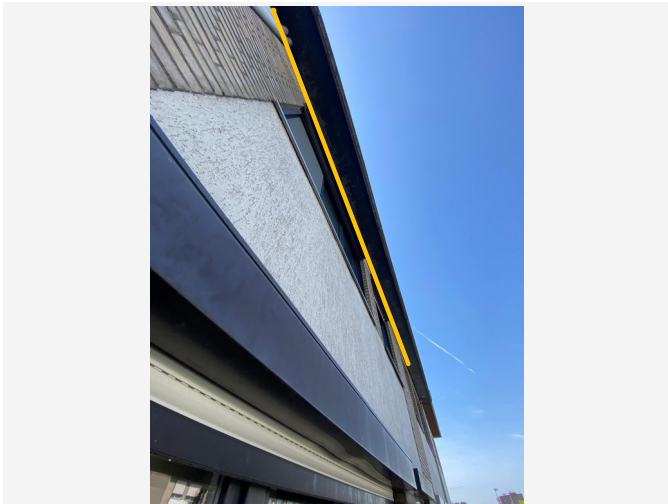
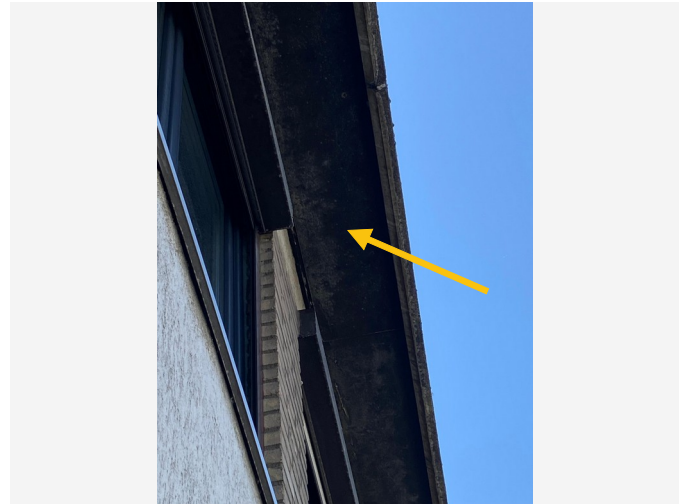
Het asbestmateriaal valt onder de mijlpaal van 2040.

Zorgvuldig beheren

| Eindbeoordeling materiaalrisico | Laag materiaalrisico en/of verlaagde kans op vezelvrijgave |

| Asbestsoort (vezeltype) | Crocidoliet aanwezig |
| Toestand van het materiaal | Licht beschadigd, licht verweerd. Intact calciumsilicaatmateriaal of categorie III 'gebondenheid' |

| Beschrijving | Glasal platen |
| Opmerking | Deze glasalplaat komt voor onder de dakgoten (voorgevel + achtergevel) en onder het raam van het terras aan de straatkant.<br>Worden ook vernoemd op het plan. |

- Zorg voor een veilig beheer. Vermijd het beschadigen van het asbestmateriaal. Controleer de toestand jaarlijks op wijzigingen.

- Eenvoudige handelingen: mag via doe-het-zelf of door werknemer(s) met opleidingsattest eenvoudige handelingen  
Hechtgebonden asbesttoepassing. Verwijder in zijn geheel door de platen te demonteren.

Gebruik bij verwijdering de correcte beschermingsmiddelen (tyvek, handschoenen en FFP-3 masker), fixeer of bevochtig de asbesttoepassing alvorens te verwijderen en verpak het afval met dubbel plasticfolie. Voer het afval af naar het dichtstbijzijnde containerpark.

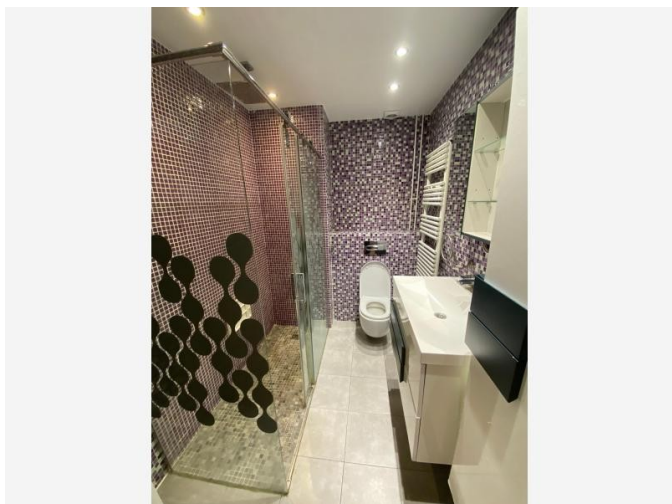
Het plafond in de badkamer is afgewerkt met een vals plafond. Het is onduidelijk welk materiaal er zich achter bevindt. In kader van renovatie en afbraakwerken is het aangeraden om extra stalen te nemen van asbestverdachte materialen.

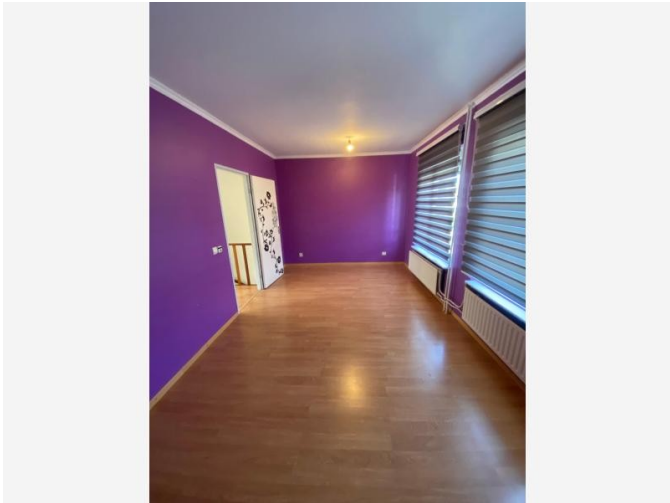
De slaapkamers en overloop op verdiep 2 zijn afgewerkt met laminaatvloer. Het is onduidelijk welk materiaal er zich onder bevindt. Het is aangeraden om in kader van renovatie extra stalen te nemen van asbestmateriaal. (bv. oude vinyl en lijmresten)

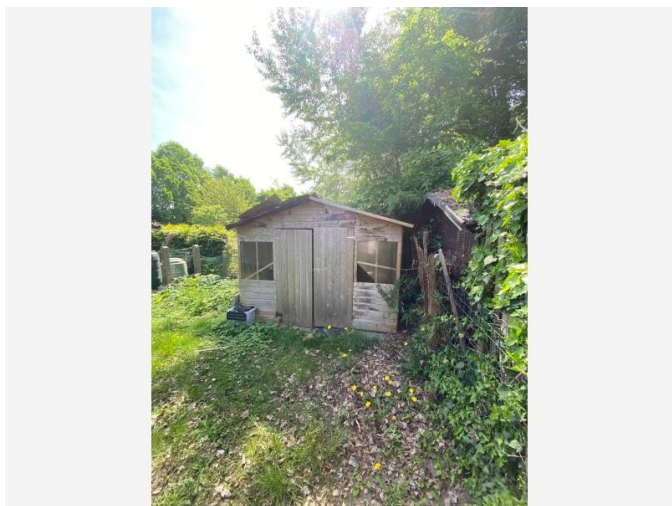
Het tuinhuis werd onderzocht en er werden geen asbestverdachte toepassingen gevonden.

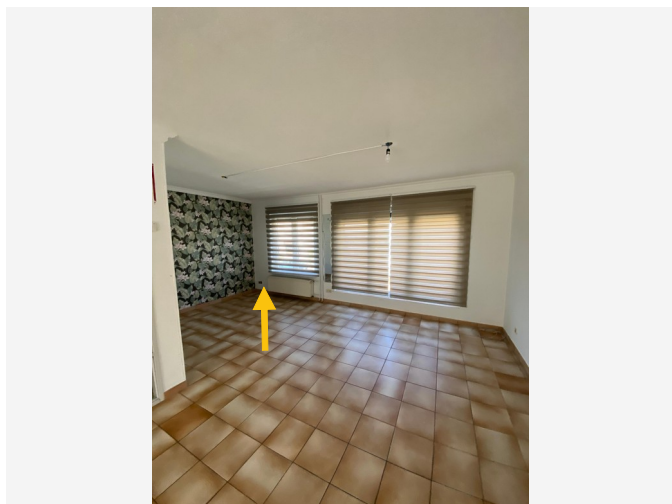
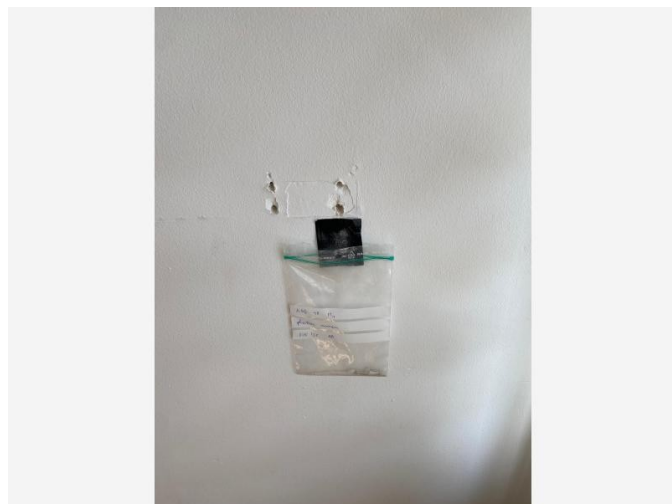
Geen asbest

| # | Type | Referentie | Resultaat |
|---|---|---|---|
| 7.1 | Mengmonster | M1 | Geen asbest |

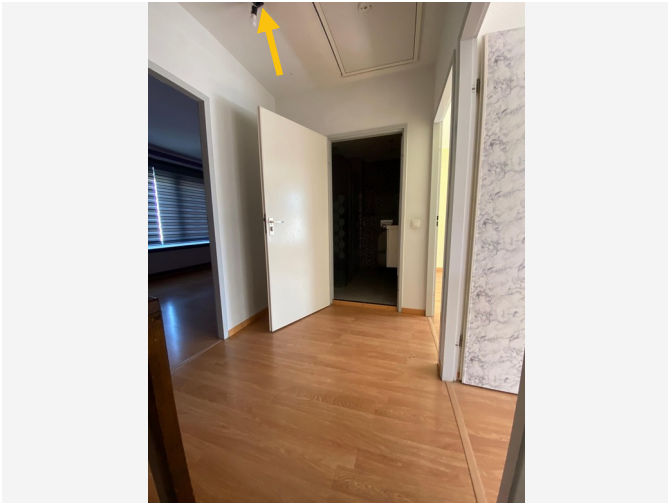
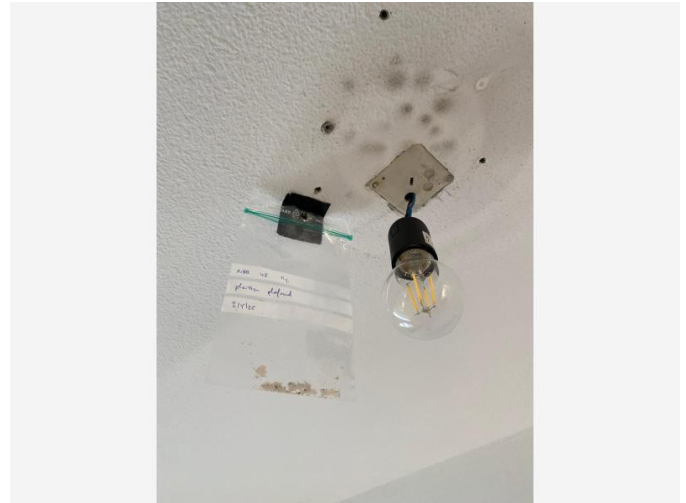
## Fiche 8: Pleister plafonds

Geen asbest

| # | Type | Referentie | Resultaat |
|---|---|---|---|
| 8.1 | Mengmonster | M2 | Geen asbest |

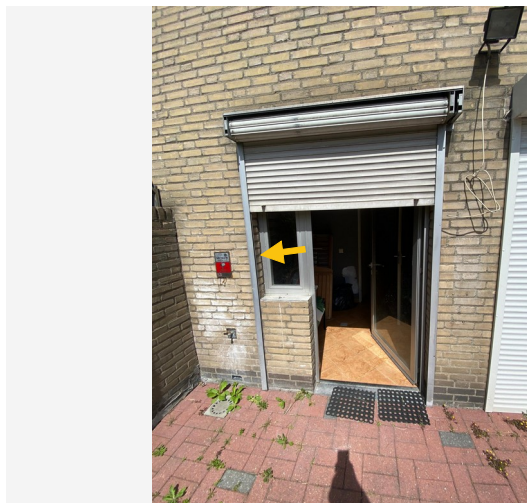
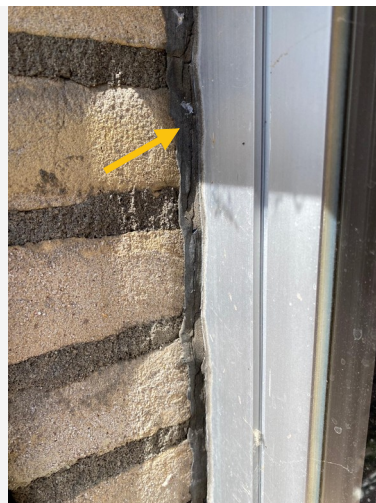
## Fiche 9: Mastie raam-gevel (aluminium ramen gelijkvloers)

Geen asbest

| # | Type | Referentie | Resultaat |
|---|---|---|---|
| 9.1 | Puntmonster | M3 | Geen asbest |
