# Asbestinventarisatetest

Tulpenlaan 3, 3080 Tervuren

Attestnummer : 20250409-000010.000

Uitgegeven op : 09.04.2025

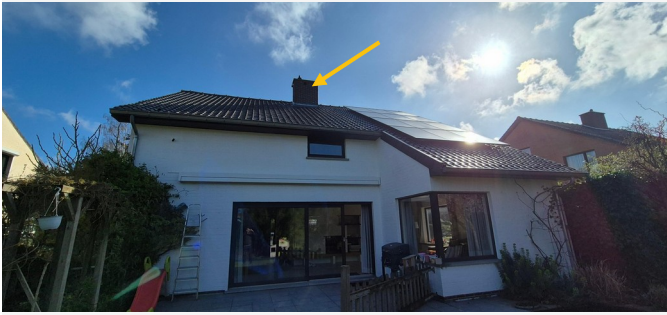
*Situeringsfoto*

**Reden:** Het te onderzoeken materiaal situeert zich hoger dan 3,50 m te rekenen vanaf een veilige ondergrond

**Uitleg van de asbestdeskundige:** Schouw is langs bovenaf niet inspecteerbaar langs de binnenzijde.

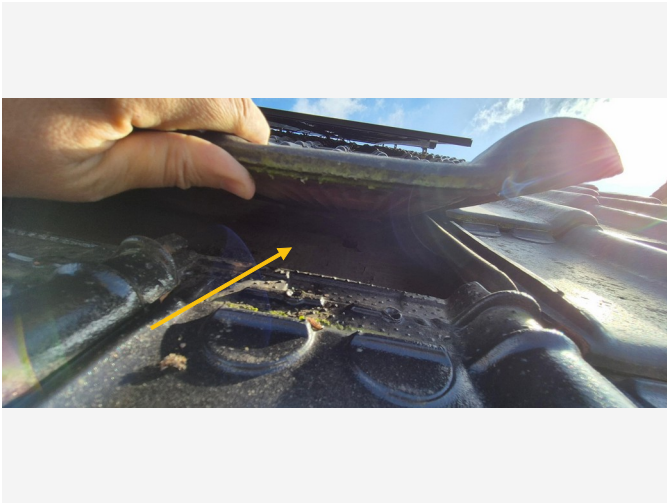
*Vrije foto*

Het onderdak bestaat uit folie, dit is niet asbestverdacht.

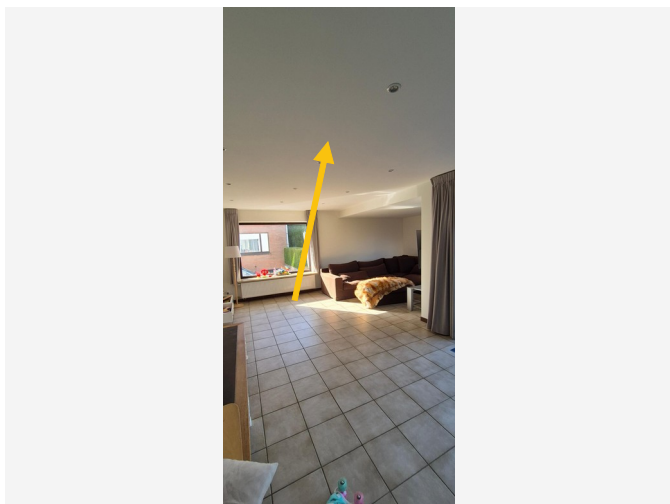
Vrije foto

De plafonds in de leefruimte+keuken op gelijkvloers bestaan uit gipskarton. Deze is niet-asbestverdacht.  
Wat er onder deze plafonds zit is niet inspecteerbaar.

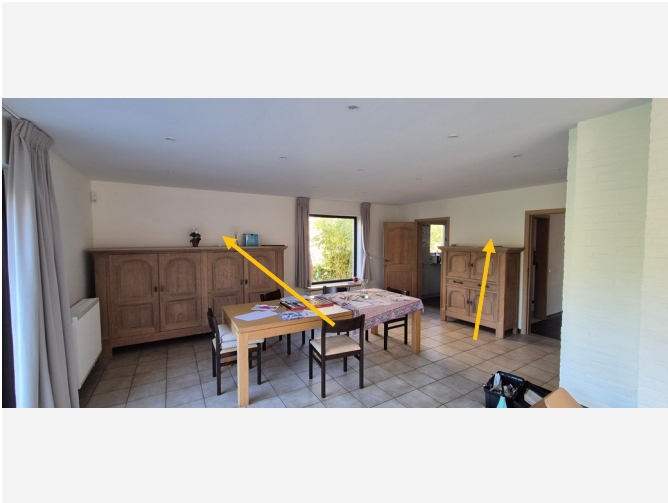
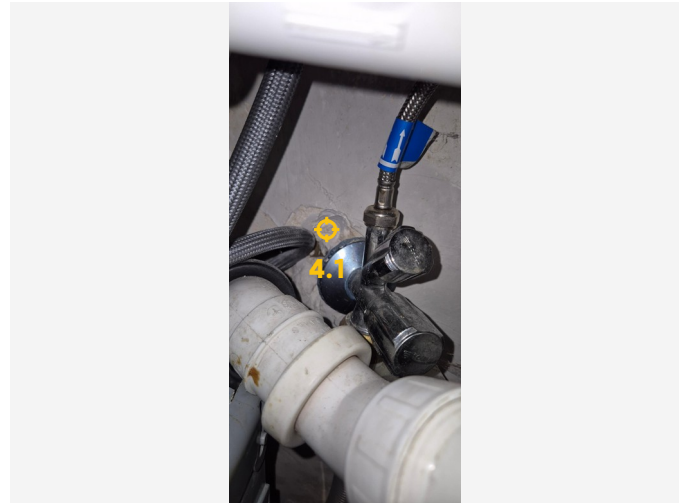
## Fiche 4: pleisterwerk muren

Geen asbest

| # | Type | Referentie | Resultaat |
|---|---|---|---|
| 4.1 | Mengmonster | M1 | Geen asbest |

| Opmerking | <p>Hoeveelheid is grove inschatting.</p> <p>Geen staalname in het stooklokaal (cementering), geen pleisterwerk aanwezig.</p> |

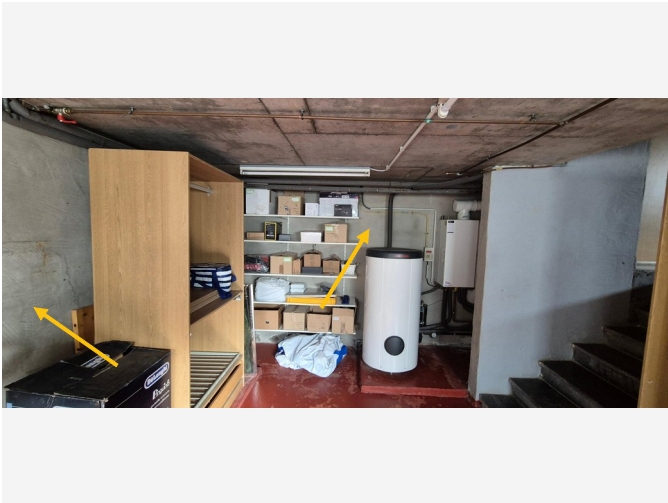
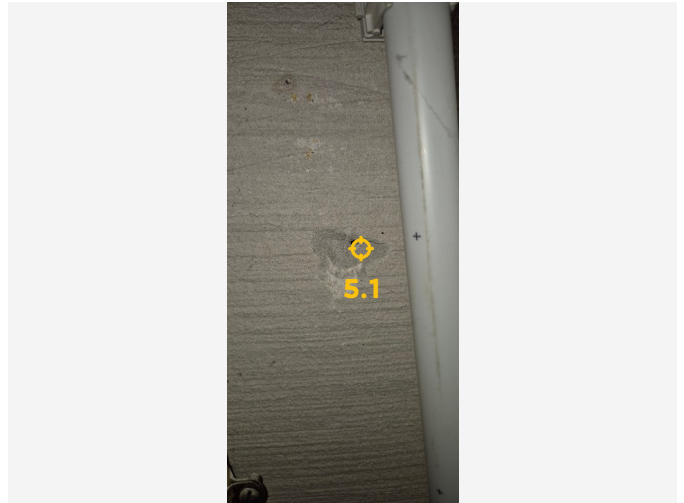
## Fiche 5: cementering muren stooklokaal

Geen asbest

| # | Type | Referentie | Resultaat |
|---|---|---|---|
| 5.1 | Mengmonster | M3 | Geen asbest |

| Opmerking | hoeveelheid is grove inschatting |

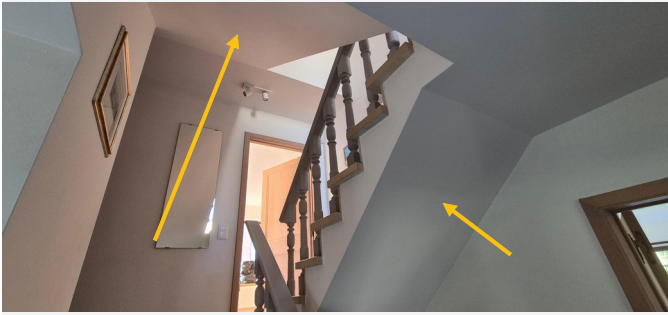
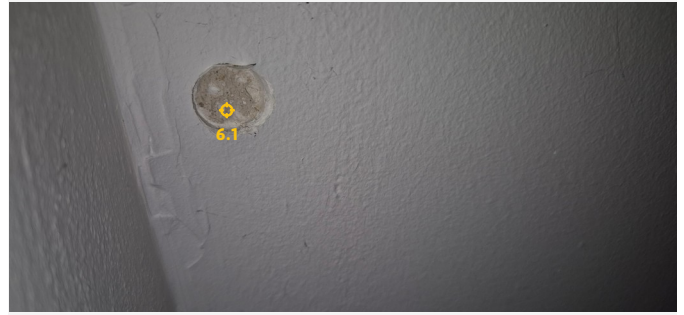
## Fiche 6: pleisterwerk plafonds

Geen asbest

| # | Type | Referentie | Resultaat |
|---|---|---|---|
| 6.1 | Mengmonster | M2 | Geen asbest |

| Opmerking | geen pleisterwerk aanwezig in het stooklokaal op het plafond.<br>hoeveelheid is inschatting. |
