# Asbestinventarisatattest

Kouterstraat 24, 3090 Overijse

Attestnummer : 20250127-000018.000

Uitgegeven op : 27.01.2025

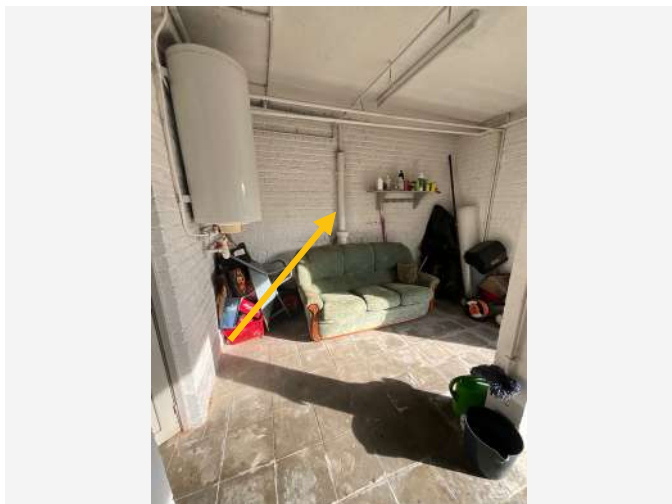
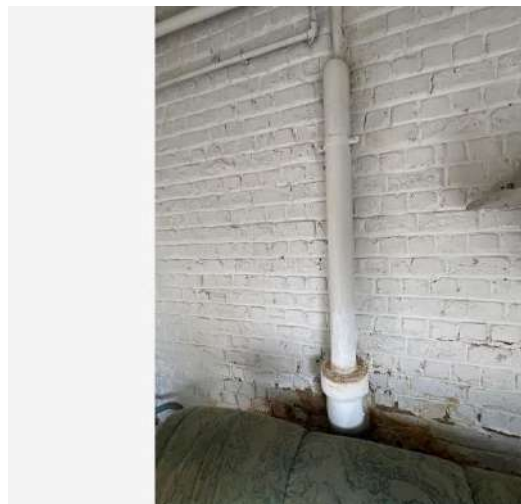
Het asbestmateriaal valt onder de mijlpaal van 2040.

Verwijderen

| Eindbeoordeling materiaalarisico | Verhoogd materiaalarisico en/of verhoogde kans op vezelvrijgave |

| Toestand van het materiaal | Licht beschadigd, licht verweerd. Intact calciumsilicaatmateriaal of categorie III 'gebondenheid' |

| Beschrijving | Afwateringsbuis (binnen) |
| Opmerking | Mogelijks loopt deze afwateringsbuis nog verder onder bedekte delen. De vermelde oppervlaktes, diktes, gewichten en volumes betreffen een beredeneerde schatting. Er worden geen rechten verleend aan deze oppervlaktes/diktes/volumes. |

- Zorg voor een veilig beheer. Vermijd het beschadigen van het asbestmateriaal. Controleer de toestand jaarlijks op wijzigingen.

De buis kan voorzichtig losgebeiteld worden , extra bevochtigen om stof te voorkomen + dragen van de nodige beschermingsmiddelen FFP 3 masker , handschoenen en tyvec CAT III type 5-6.

Bij de gemeente/containerpark afsluitzakken halen om dubbel in te pakken en af te voeren naar het containerpark als hechtgebonden asbestafval.

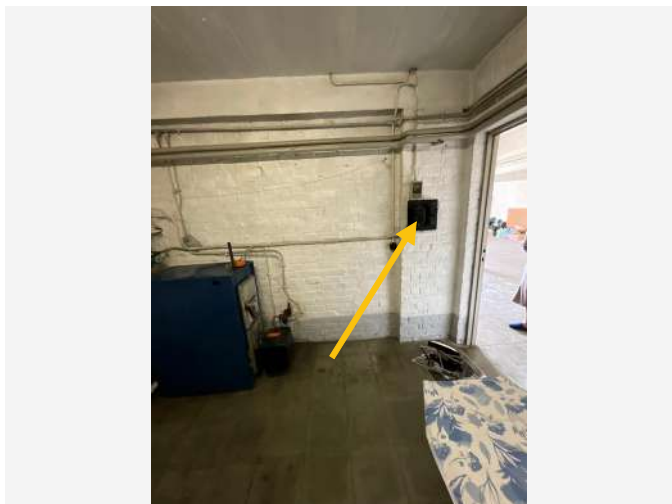
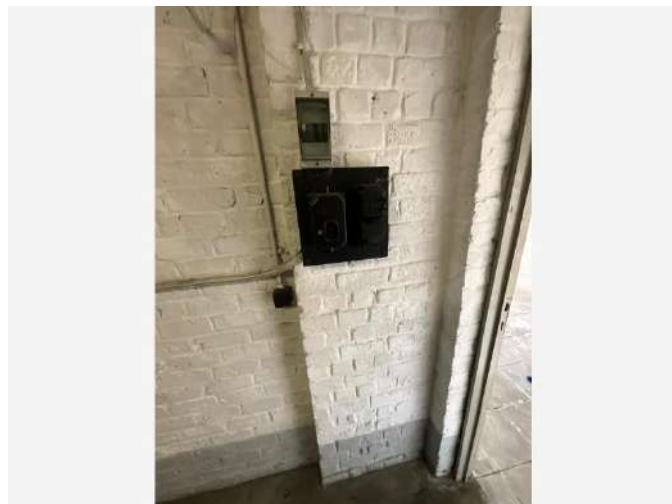
Het asbestmateriaal valt onder de mijlpaal van 2040.

Zorgvuldig beheren

| Eindbeoordeling materiaalrisico | Laag materiaalrisico en/of verlaagde kans op vezelvrijgave |

| Toestand van het materiaal | Onbeschadigd, niet verweerd |

| Beschrijving | Bakelieten zekeringskast |
| Opmerking | <p>De doorgegeven aantallen zijn een schatting, het is mogelijk dat er meerdere bakeliet toepassingen aanwezig zijn.</p> <p>Het is moeilijk te bepalen of de bakeliettoepassingen in de woning ook effectief asbesthoudend zijn (het kan ook gaan om de asbestvrije variant).</p> <p>-Er werd geen monster genomen omw. beschadiging aan een elektrisch gerelateerde toepassing, extra controle bij verwijdering van het verdacht materiaal. Vermoedelijk zullen de toepassingen verwijderd worden bij aanpassing van het elektriciteitsnetwerk.</p> <p>Let op! De meterkast is waarschijnlijk eigendom van Fluvius. In dat geval mag u deze niet zelf verwijderen. Neem bij vragen contact op met Fluvius.</p> |

- Zorg voor een veilig beheer. Vermijd het beschadigen van het asbestmateriaal. Controleer de toestand jaarlijks op wijzigingen.

- Eenvoudige handelingen: mag via doe-het-zelf of door werknemer(s) met opleidingsattest eenvoudige handelingen  
Schakelaars, stopcontacten en andere gelijkaardige toepassingen kunnen eenvoudig losgeschroefd worden --> EH doe-het-zelf.

Afgesloten of verzegelde kast --> EH opgeleid technieker personeel 8u basisopleiding asbest.

Standaard dragen van de nodige wegwerp beschermingsmiddelen FFP 3 masker , handschoenen en tyvec CAT III type 5-6. Dubbel verpakken en als hechtgebonden afval naar het containerpark brengen.

Tellerkast : De toepassing dient verwijderd te worden door de netbeheerder, vermoedelijk word dit uitgevoerd wanneer de oude meterkast vervangen word door een digitale meter.

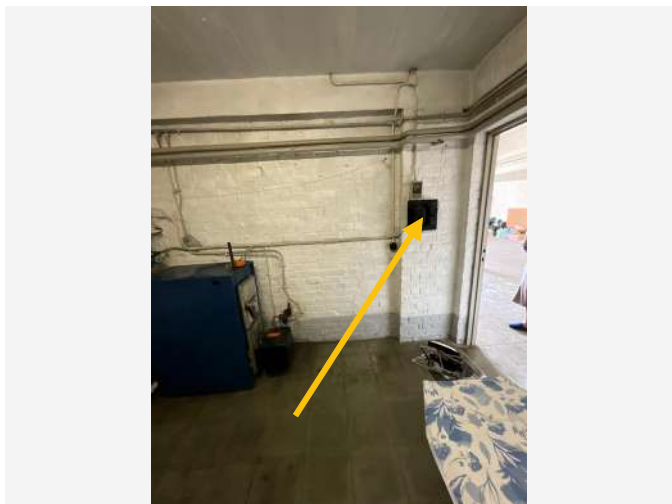
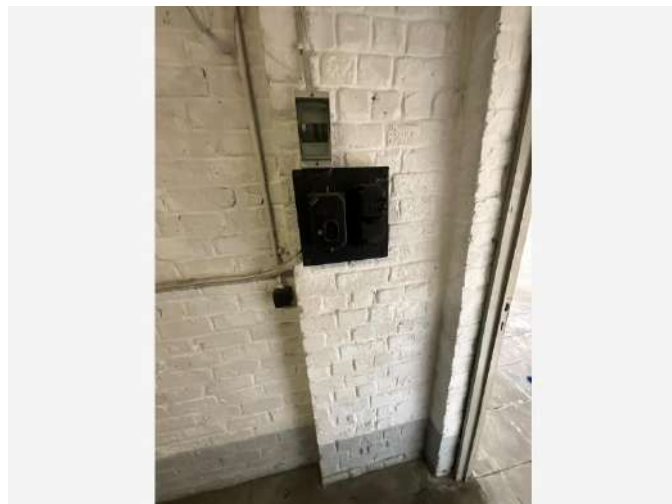
Het asbestmateriaal valt onder de mijlpaal van 2040.

Zorgvuldig beheren

| Eindbeoordeling materiaalrisico | Laag materiaalrisico en/of verlaagde kans op vezelvrijgave |
| Opmerking | De toepassing is in relatief goede staat. |

| Toestand van het materiaal | Licht beschadigd, licht verweerd. Intact calciumsilicaatmateriaal of categorie III 'gebondenheid' |

| Beschrijving | Massal zekeringsbord |
| Opmerking | Er werd geen monster genomen omw beschadiging aan een elektrisch gerelateerde toepassing, extra controle bij verwijdering van het verdacht materiaal. Vermoedelijk zullen de toepassingen verwijderd worden bij aanpassing van het elektriciteitsnetwerk. |

- Verwijder dit asbestmateriaal zo snel mogelijk. Volg de toestand goed op.

- Eenvoudige handelingen: mag via doe-het-zelf of door werknemer(s) met opleidingsattest eenvoudige handelingen  
De toepassing kan eenvoudig losgeschroefd worden --> EH doe-het-zelf.

Dragen van de nodige beschermingsmiddelen (FFP 3 masker , handschoenen en tyvec CAT III type 5-6 ) Bij de gemeente/containerpark afsluitzakken halen om dubbel in te pakken en af te voeren naar het containerpark als hechtgebonden asbestafval.

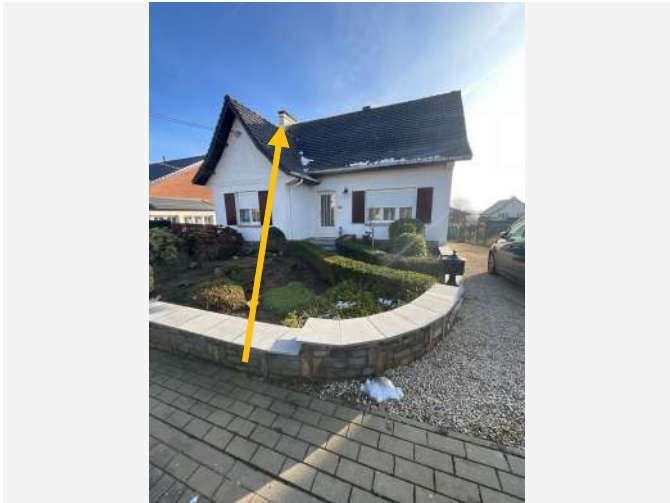
**Reden:** Het te onderzoeken materiaal situeert zich hoger dan 3,50 m te rekenen vanaf een veilige ondergrond

**Uitleg van de asbestdeskundige:** Tijdelijke beperking: Bij werken (dak of reiniging schouw) kan een stelling geplaatst worden of een hoogwerker gebruikt worden, het is niet duidelijk of er asbestverdachte materialen aanwezig zijn in de schouw.

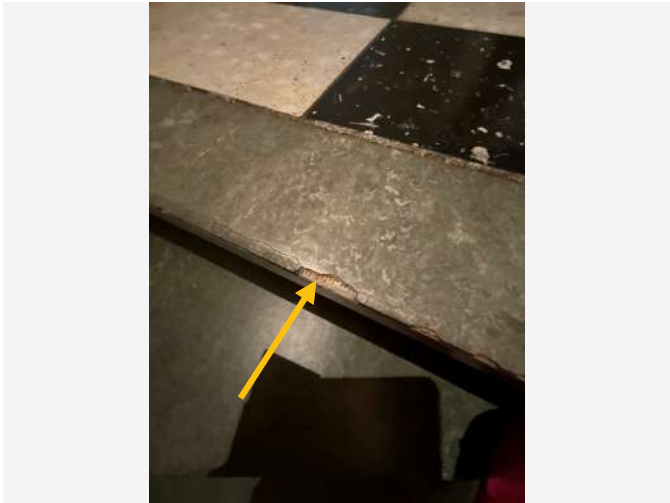
Volgens expertise kunnen we deze vinyl vloerzeilen als niet asbest verdacht beschouwen (soepel en flexibel van structuur.)

(onderkant met jute/koord)

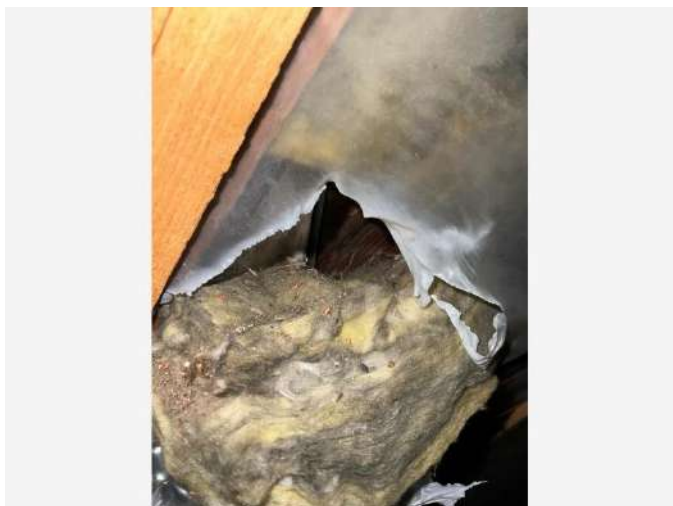
Het onderdak werd gecontroleerd en betreft rechtstreeks de dakpannen, er is geen verdacht onderdak aanwezig. Het dak is wel geïsoleerd langs de binnenzijde van het gebouw.

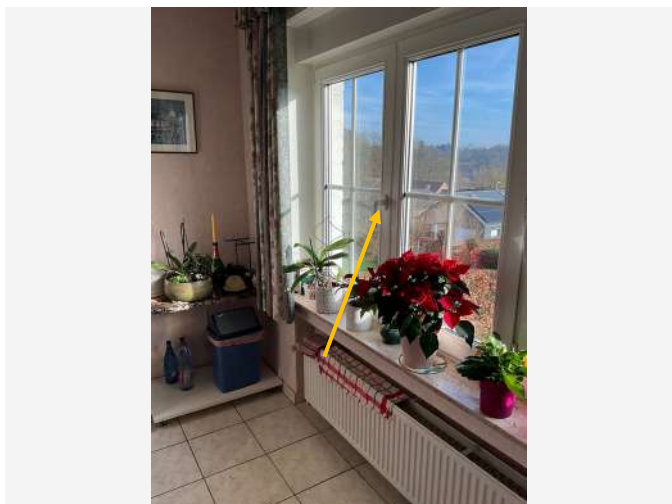
De ramen zijn vernieuwd. Zie bewijsdocumenten.

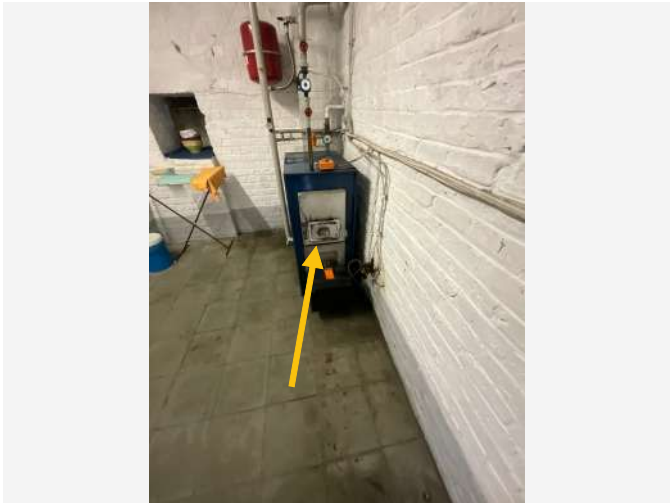
Het bouwjaar is niet teruggevonden en het exact gebruik van asbesthoudend materiaal is niet gekend. Laat de ketel controleren door een opgeleid techniker (basis 8 u asbest) tijdens het onderhoud.

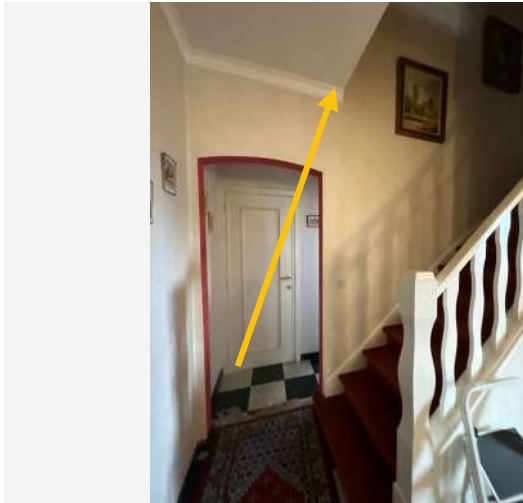
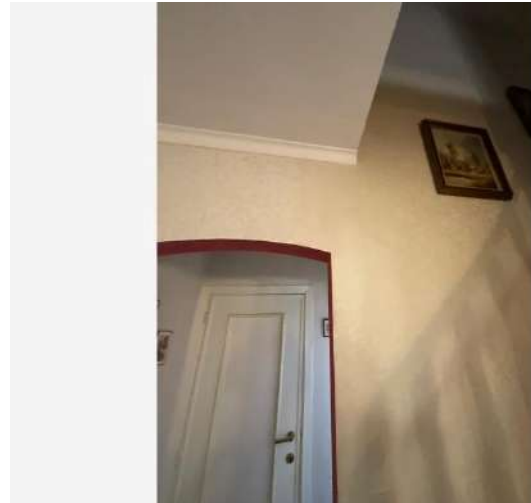
## Fiche 9: Pleister plafonds

Geen asbest

| # | Type | Referentie | Resultaat |
|---|---|---|---|
| 9.1 | Mengmonster | 2 | Geen asbest |

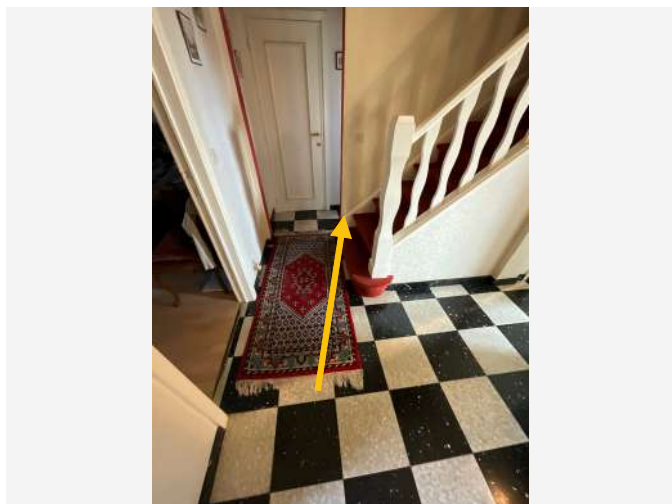
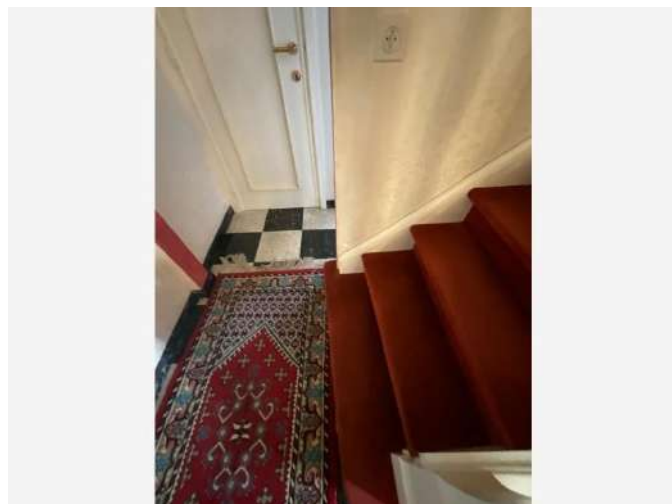
## Fiche 10: Pleister muren

Geen asbest

| # | Type | Referentie | Resultaat |
|---|---|---|---|
| 10.1 | Mengmonster | 1 | Geen asbest |
