# Asbestinventarisatetest

Waaienbergh 5, 3080 Tervuren

Attestnummer : 20250528-000323.000

**Niet-asbestveilig**

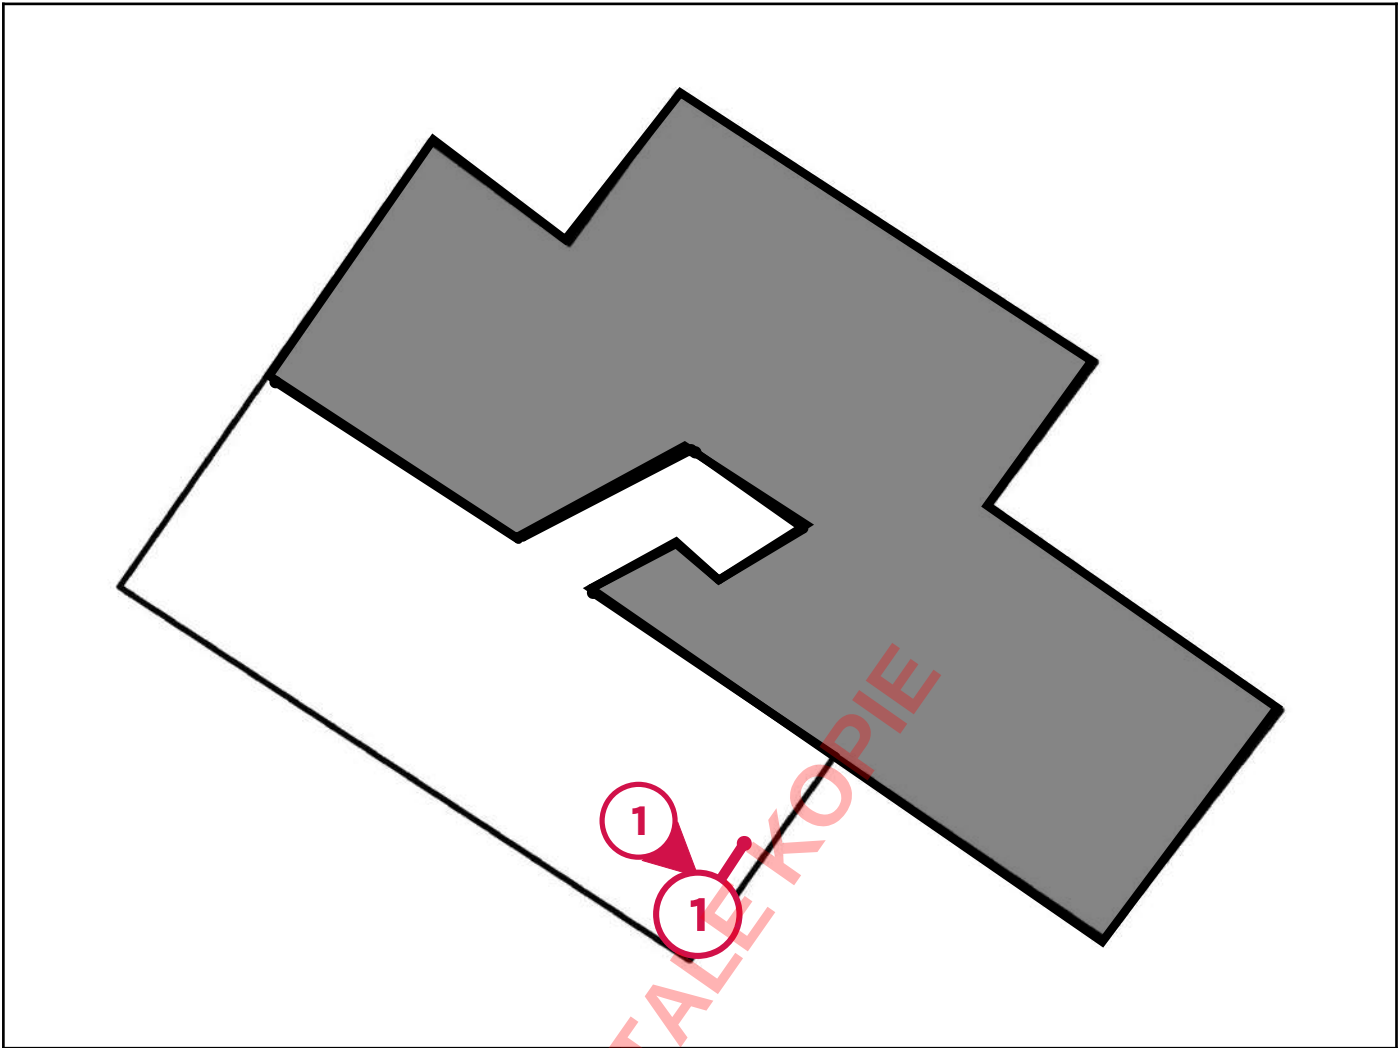
# Plan 1.1: Kelder

| Beschrijving | Type | Actie |
|---|---|---|
| 1. Golfplaat | Asbestmateriaal | Dringend verwijderen |

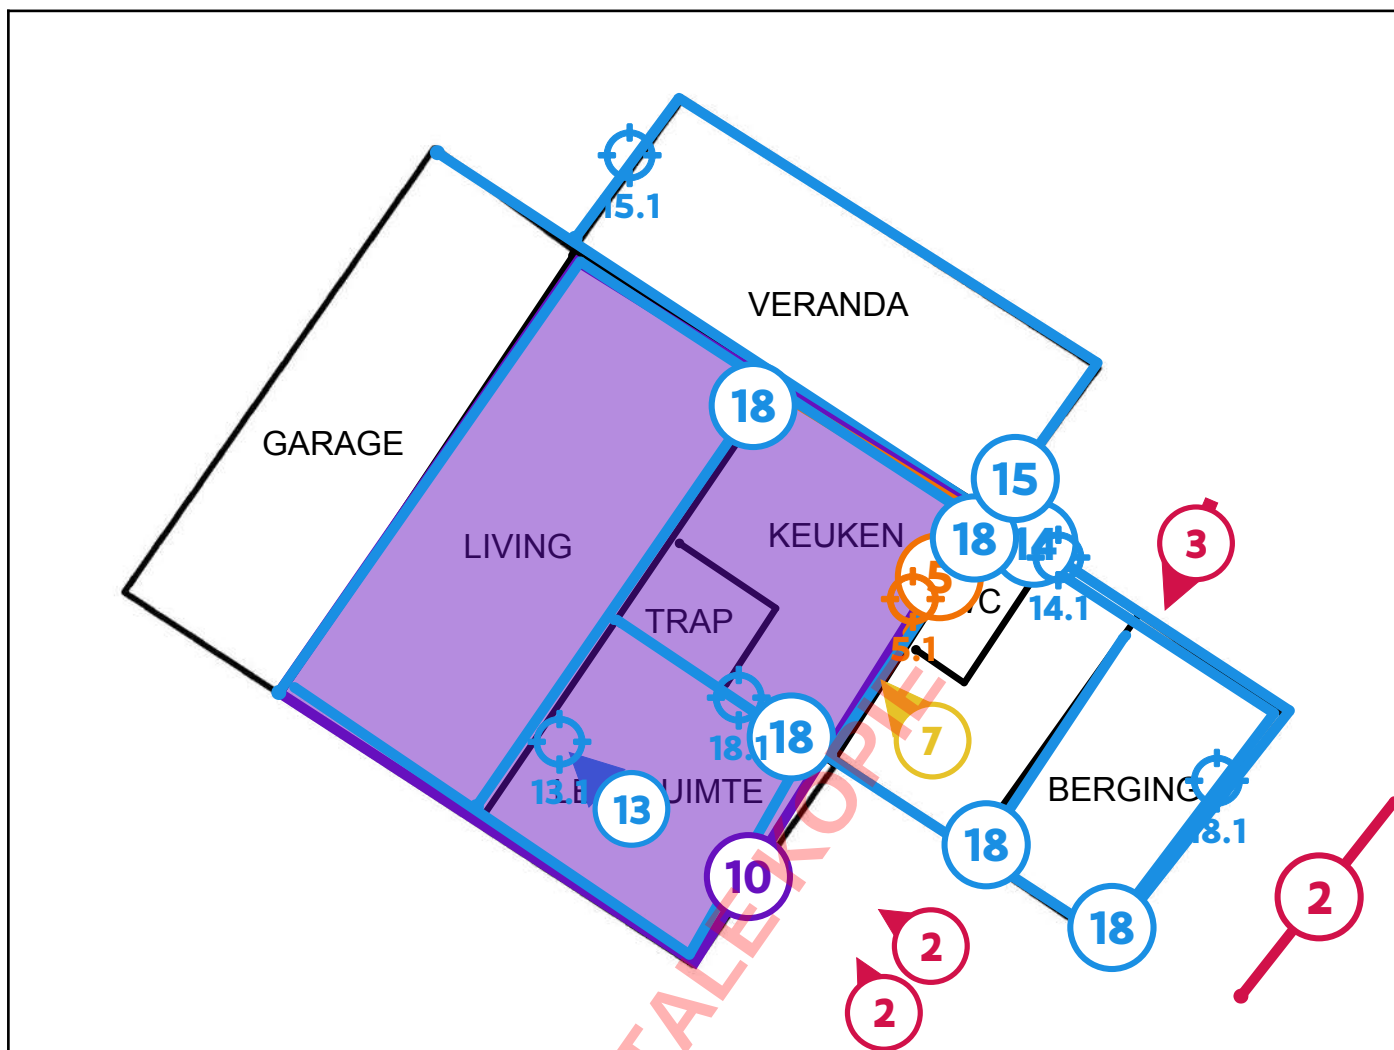
## Plan 1.2: Gelijkvloers

| Beschrijving | Type | Actie |
|---|---|---|
| 2. Bloembakken | Asbestmateriaal | Dringend verwijderen |
| 3. Plaat | Asbestmateriaal | Dringend verwijderen |
| 5. Wandbeplating (keuken) | Asbestmateriaal | Verwijderen |
| 7. Bakeliet | Asbestmateriaal | Zorgvuldig beheren |

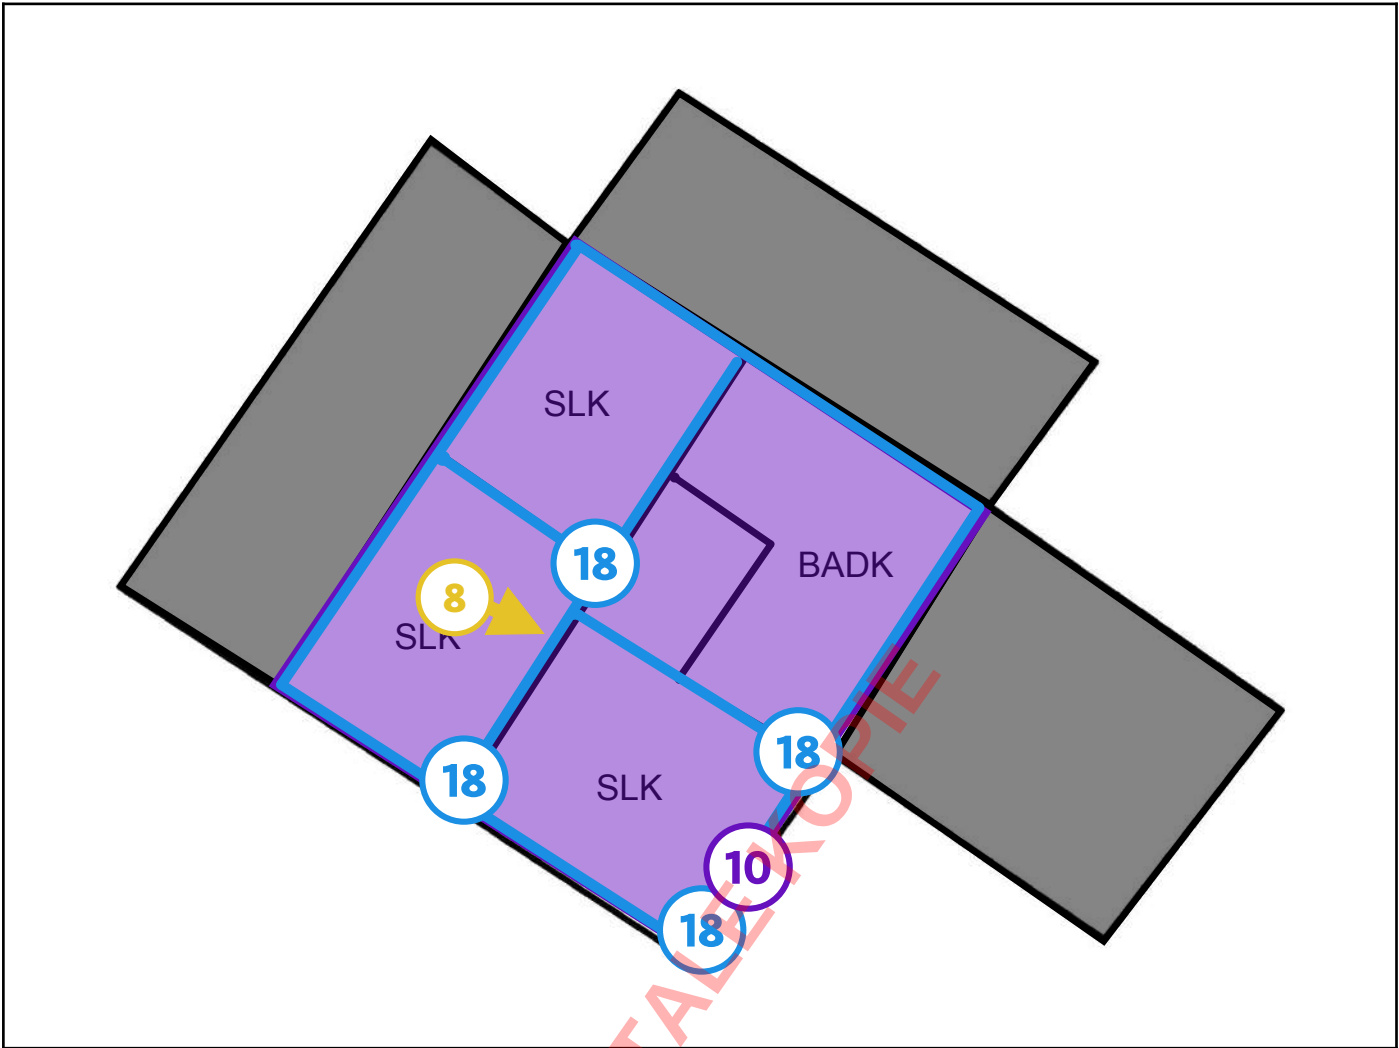
# Plan 1.3: Verdiep 1

| Beschrijving | Type | Actie |
|---|---|---|
| 8. Bakeliet lichtschakelaar (verdiep 1) | Asbestmateriaal | Zorgvuldig beheren |

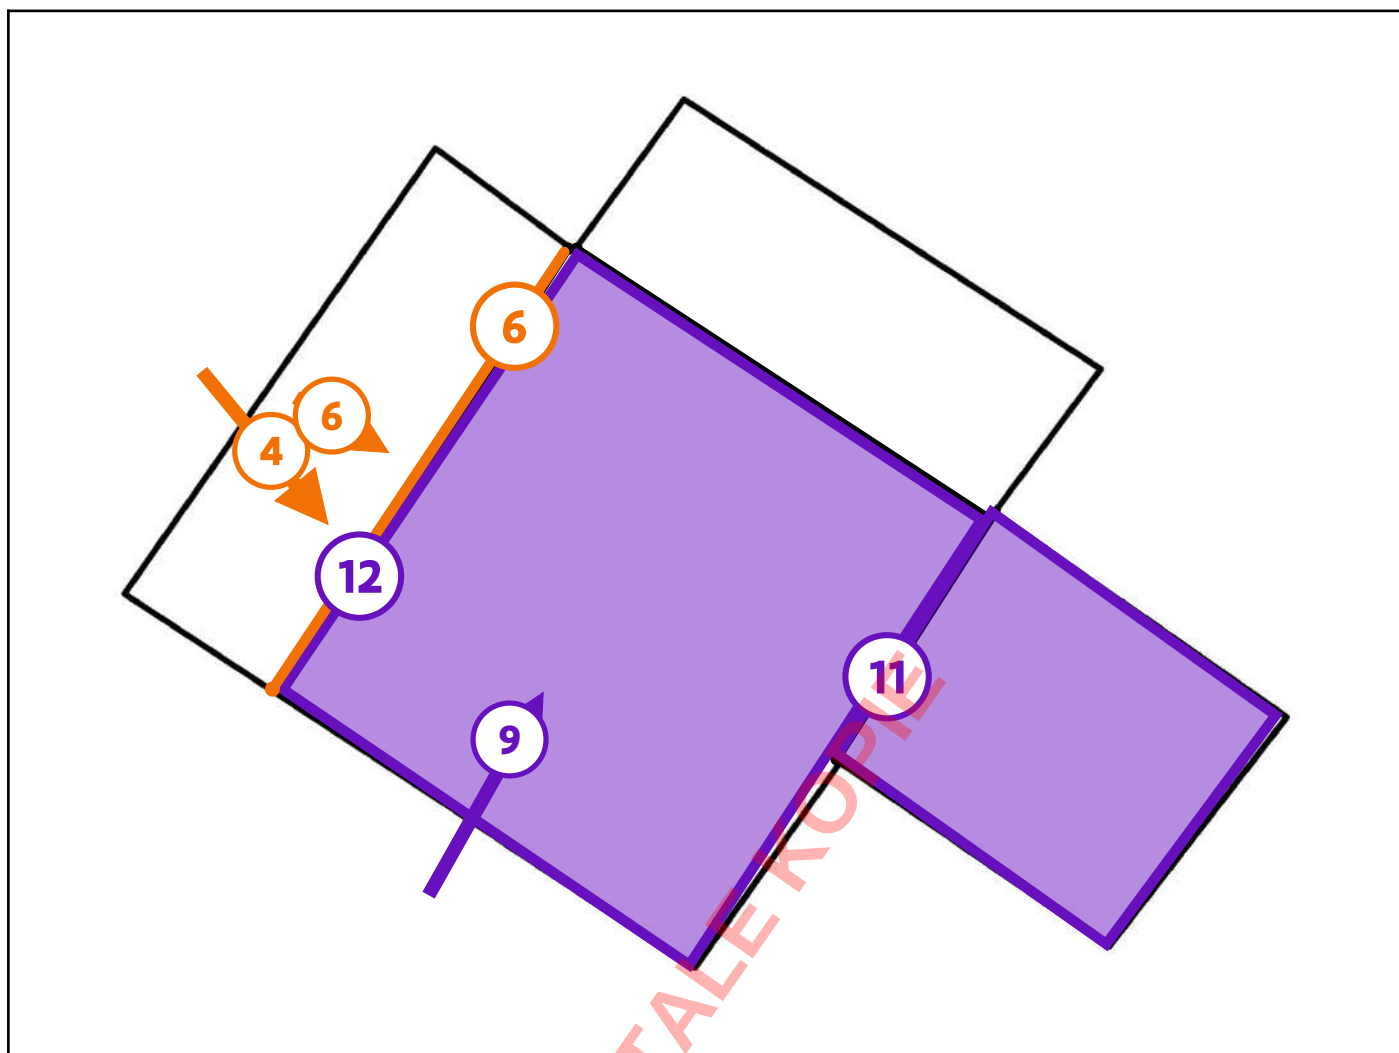
## Plan 1.5: Dak

| Beschrijving | Type | Actie |
|---|---|---|
| 4. Rookgaskanaal | Asbestmateriaal | <a href="#">Verwijderen</a> |
| 6. Gevelleien | Asbestmateriaal | <a href="#">Verwijderen</a> |
| 9. Schouw | Beperking | - |

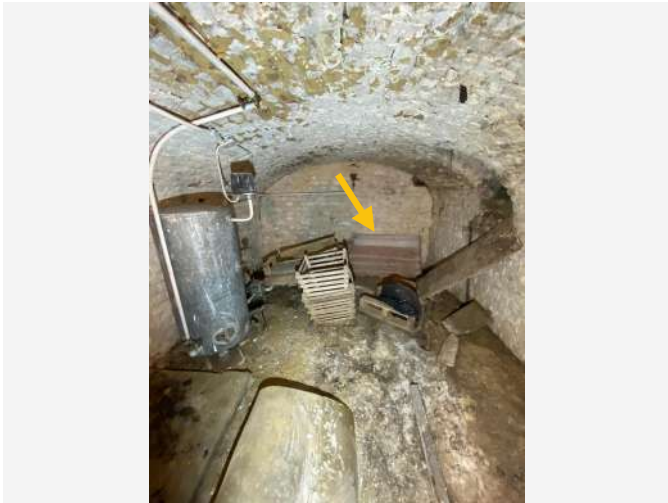
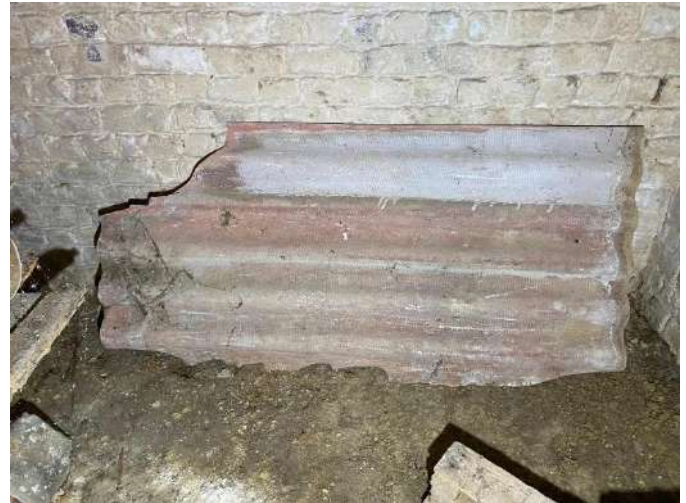
| Beschrijving | Golfplaat |
| Type afvalstof | Betreft resten (contaminatie) van verwerking of beschadiging |
| Type resten (contaminatie) | <ul style="list-style-type: none"><li>• Stukken, fragmenten (los, opliggend)</li></ul> |
| Hoeveelheid (gewicht - aantal) | <ul style="list-style-type: none"><li>• 10,00 kg - 1 stuk</li></ul> |

**Dringend verwijderen**

- Verwijder het asbestafval.

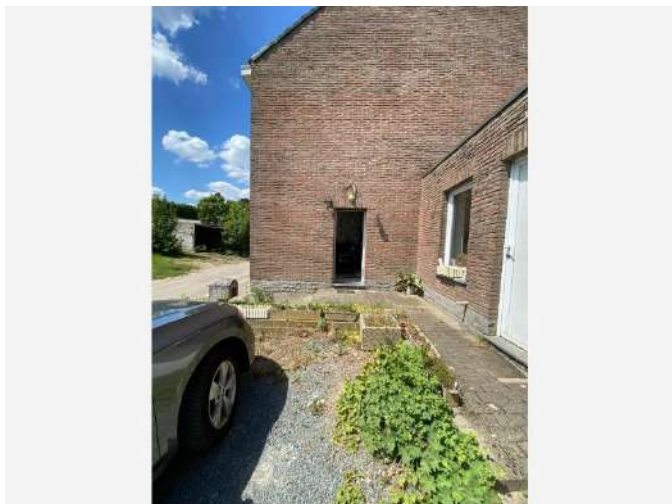
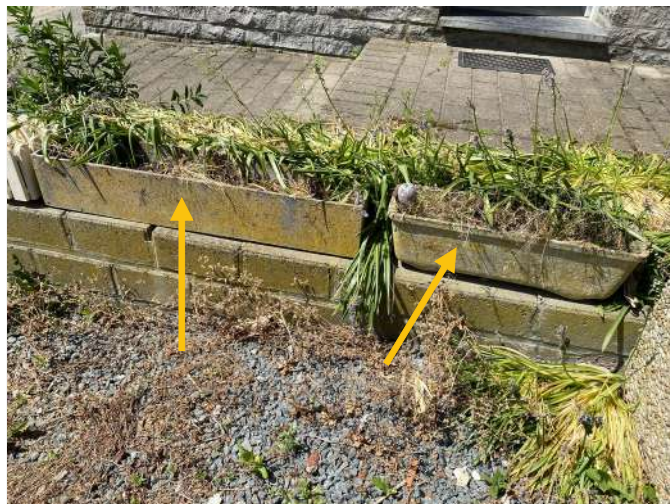
| Eindbeoordeling materiaalrisico | Hoog materiaalrisico en/of hoge kans op vezelvrijgave |

| Asbestsoort (vezeltype) | Crocidoliet aanwezig |
| Toestand van het materiaal | Zwaar beschadigd, zwaar verweerd |

| Beschrijving | Bloembakken |

**Dringend verwijderen**

- Verwijder dit asbestmateriaal zo snel mogelijk. Volg de toestand goed op.

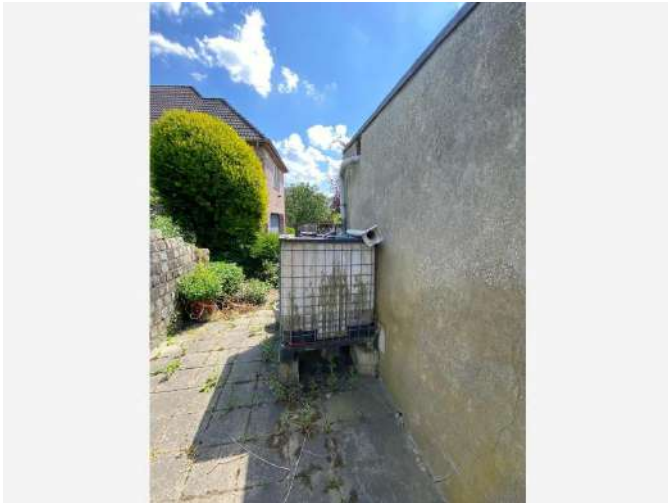
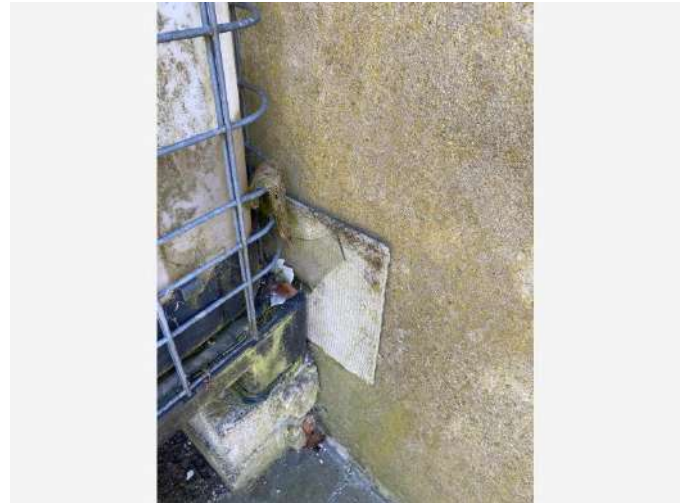
| Beschrijving | Plaat |
| Type afvalstof | Betreft stock-voorraad of gedemonteerde asbestmaterialen |

**Dringend verwijderen**

- Verwijder het asbestafval.

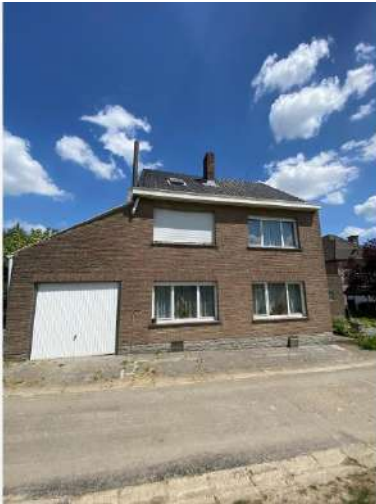
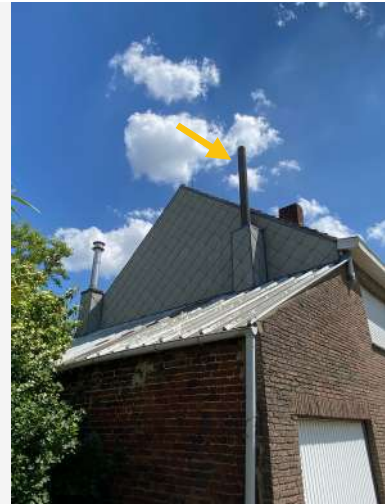
| Eindbeoordeling materiaalrisico | Verhoogd materiaalrisico en/of verhoogde kans op vezelvrijgave |

| Asbestsoort (vezeltype) | Crocidoliet aanwezig |
| Toestand van het materiaal | Matig beschadigd, matig verweerd |

| Beschrijving | Rookgaskanaal |

Verwijderen

- Zorg voor een veilig beheer. Vermijd het beschadigen van het asbestmateriaal. Controleer de toestand jaarlijks op wijzigingen.

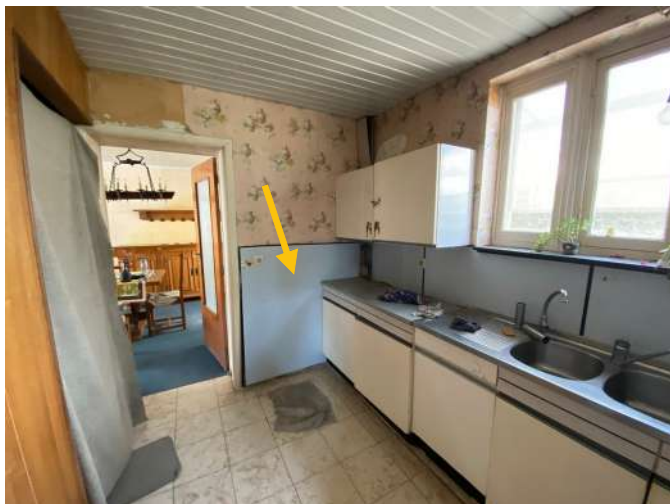
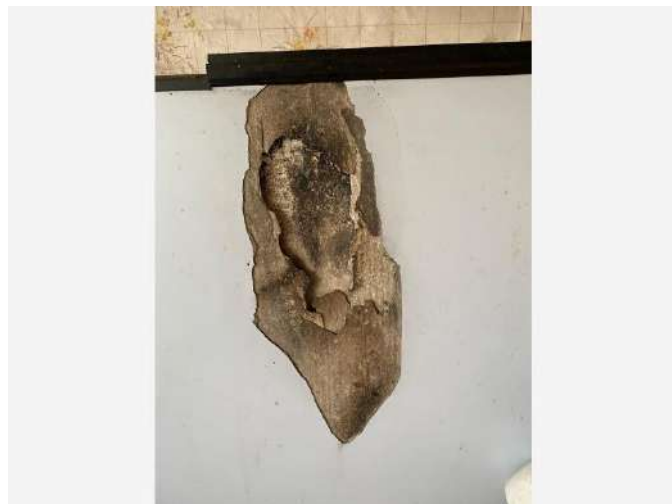
| Eindbeoordeling materiaalrisico | Verhoogd materiaalrisico en/of verhoogde kans op vezelvrijgave |

| Asbestsoort (vezeltype) | Alleen chrysotiel |
| Toestand van het materiaal | Matig beschadigd, matig verweerd |

| # | Type | Referentie | Resultaat |
|---|---|---|---|
| 5.1 | Puntmonster | M8 | Chrysotiel |

| Beschrijving | Wandbeplating (keuken) |

Verwijderen

- Zorg voor een veilig beheer. Vermijd het beschadigen van het asbestmateriaal. Controleer de toestand jaarlijks op wijzigingen.
- Verwijder dit asbestmateriaal zo snel mogelijk. Volg de toestand goed op.

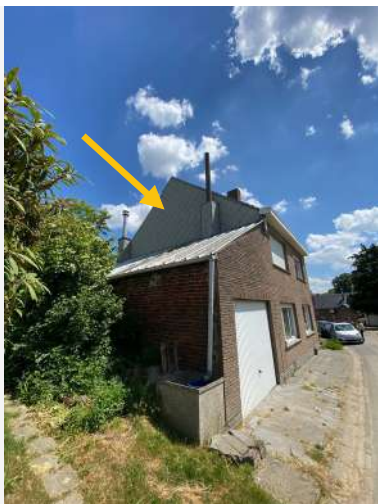
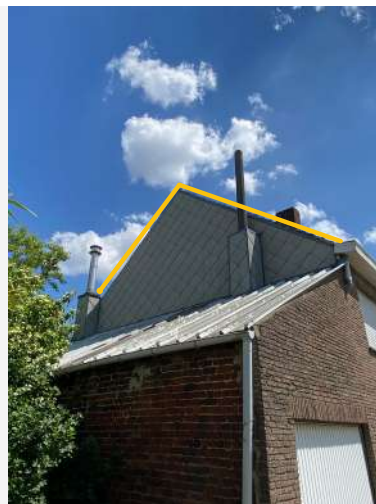
| Eindbeoordeling materiaalrisico | Verhoogd materiaalrisico en/of verhoogde kans op vezelvrijgave |

Verwijderen

- Zorg voor een veilig beheer. Vermijd het beschadigen van het asbestmateriaal. Controleer de toestand jaarlijks op wijzigingen.
- Hemelwater dat afspoelt van asbestcement daken of gevels kan asbestdeeltjes bevatten. Gebruik het enkel voor gesloten circuits (bv. spoelen toiletten). Reinig na het vervangen van het dak of de gevel de dakgoten en regenwaterput of -ton om asbesthoudend sediment of slib te verwijderen
