# Asbestinventarisatattest

Dadizeelsestraat 45, 8890 Moorslede

Attestnummer : 20250606-000327.000

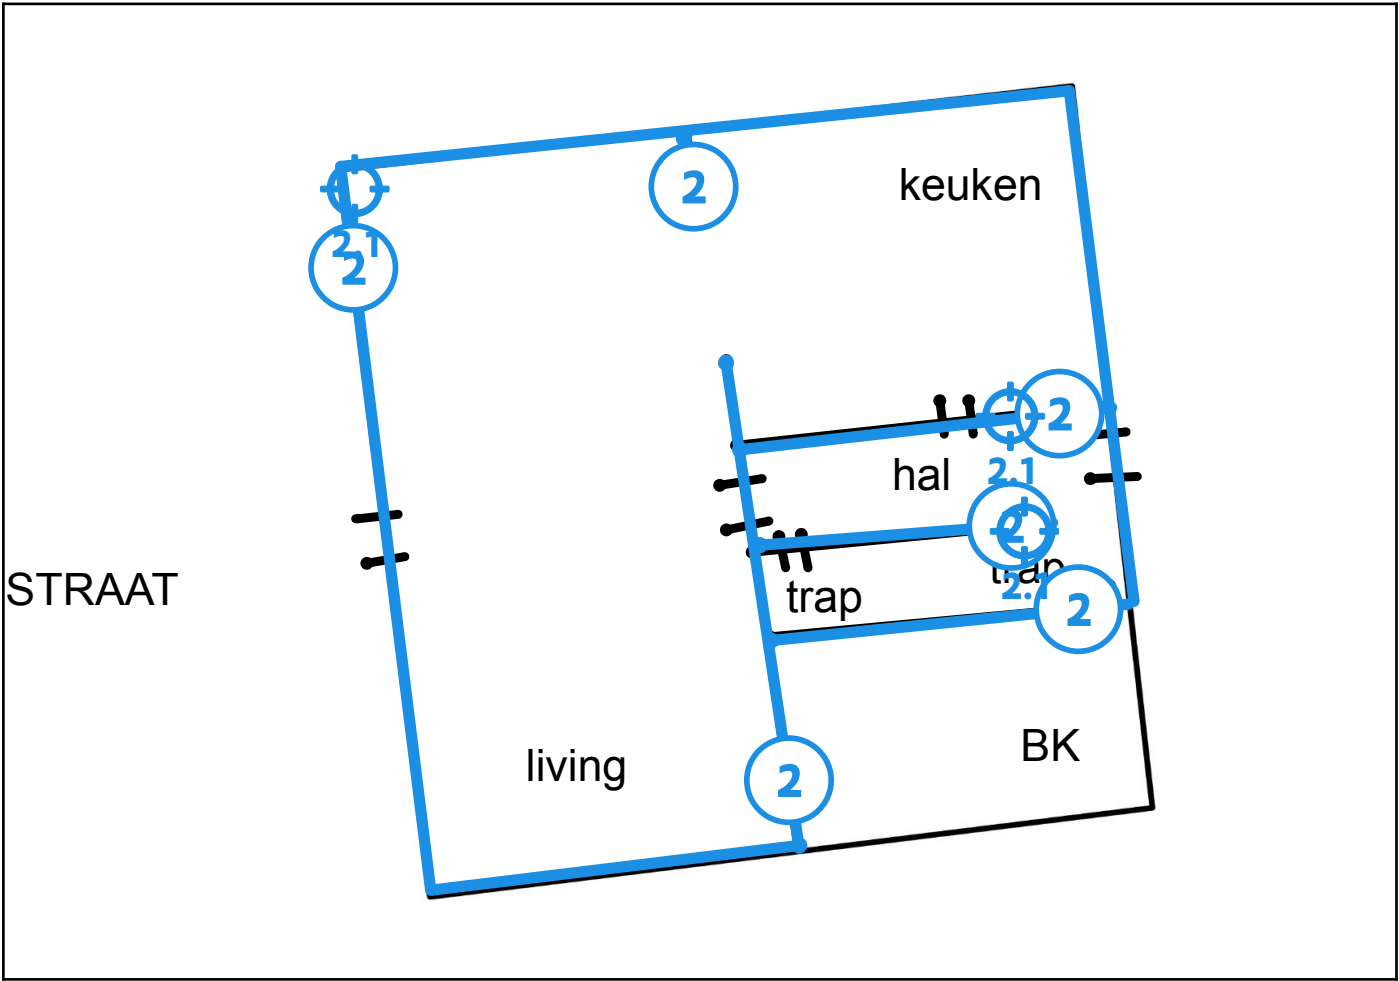
# Plan 1.1: Gelijkvloers

| Beschrijving | Type | Actie |
|---|---|---|
| 2. Pleister wanden | Geen asbest | - |
| 2.1 Code: Staal 1 | Mengmonster | - |

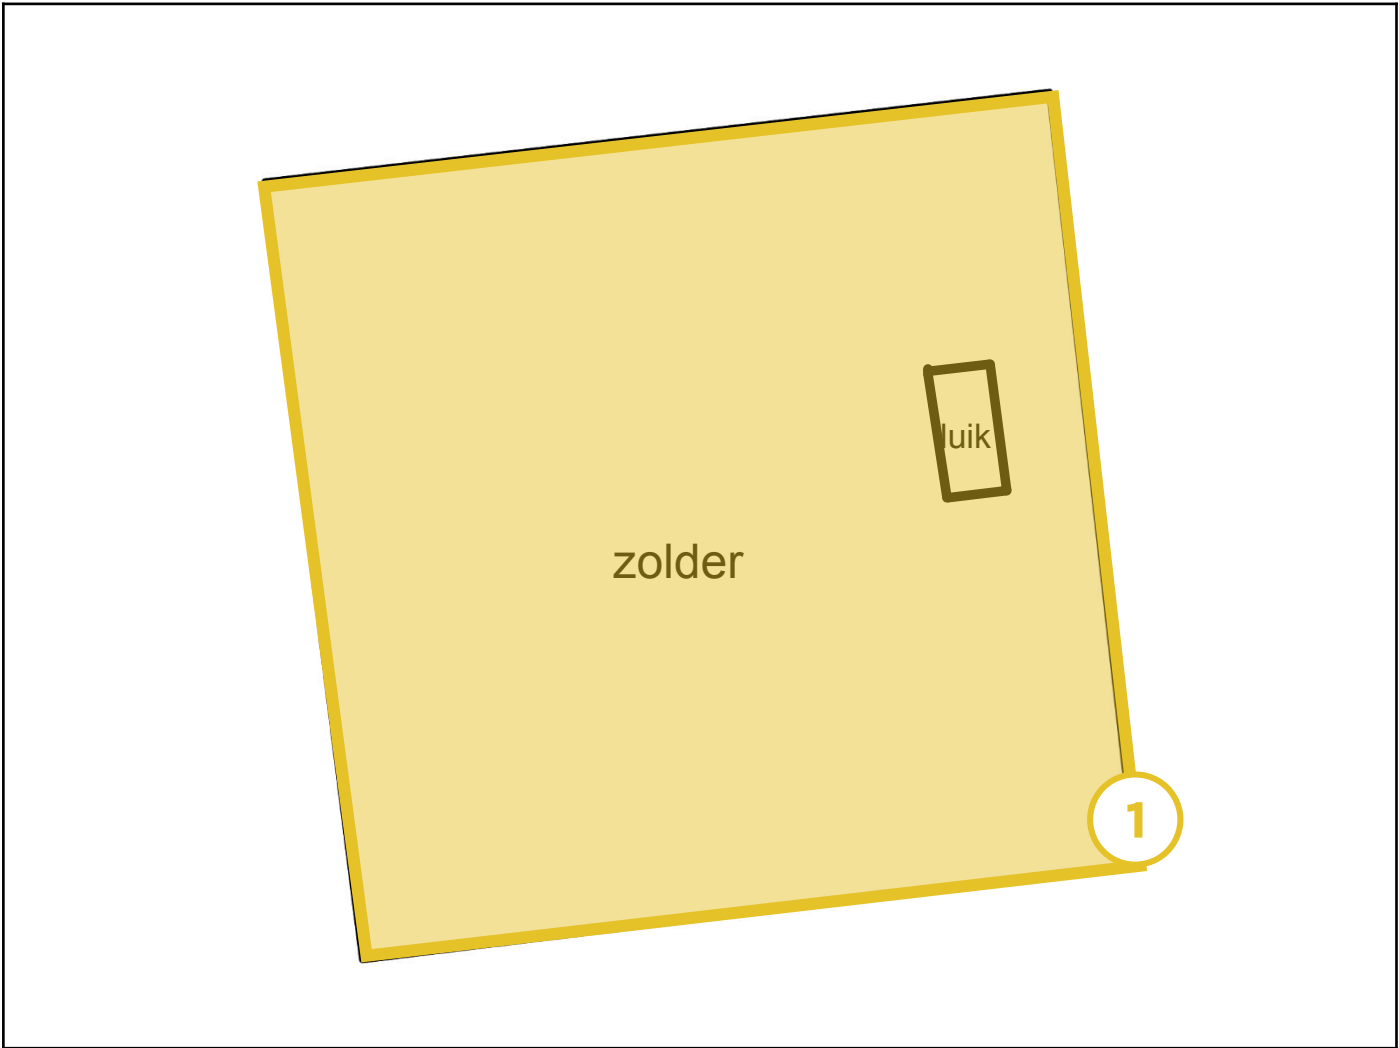
# Plan 1.3: Zolder

| Beschrijving | Type | Actie |
|---|---|---|
| 1. Onderdak menuserite | Asbestmateriaal | Zorgvuldig beheren |

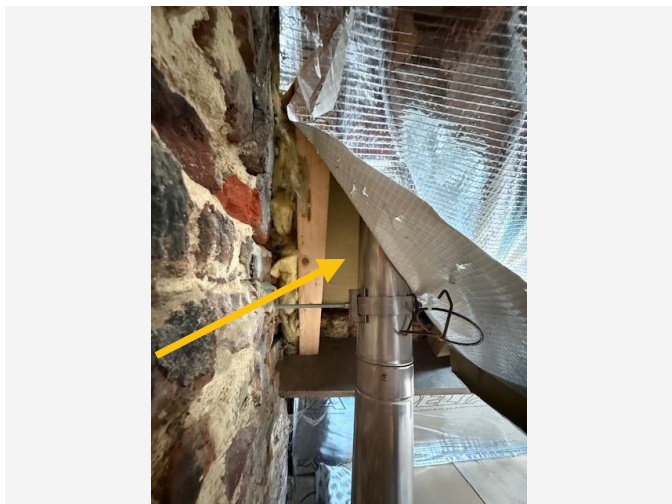
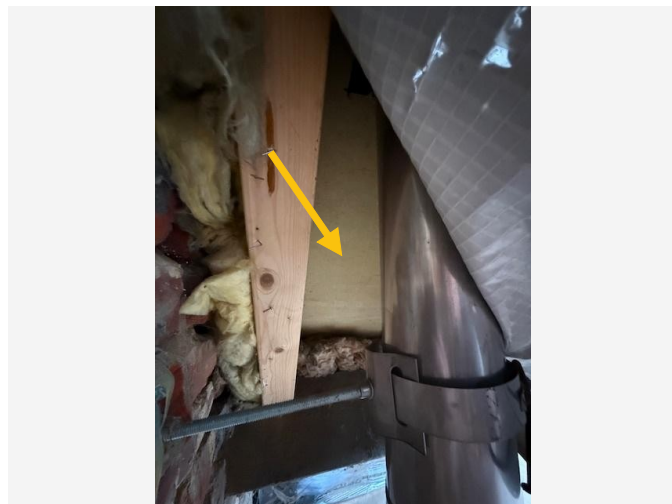
| Eindbeoordeling materiaalarisico | Laag materiaalarisico en/of verlaagde kans op vezelvrijgave |

| Gebondenheid | Categorie 1: hechtgebonden in oorsprong |
| Asbestsoort (vezeltype) | Crocidoliet aanwezig |
| Asbestconcentratie | Laag (< 50%) |
| Afschermingsgraad van het gehele materiaal | Geheel of deels vrij aan de buitenlucht |
| Toestand van het materiaal | Licht beschadigd, licht verweerd. Intact calciumsilicaatmateriaal of categorie III 'gebondenheid' |

| Beschrijving | Onderdak menuserite |
| Asbestmateriaal | Plaat, paneel, tablet - Type Menuiserite |
| Eenvoudig bereikbaar | <p>Nee</p> <ul style="list-style-type: none"><li>• Het asbestmateriaal is bedekt (uitgezonderd laag verf, coating, behang, kunststof, textiel) en het wegnemen van het bedekkende materiaal kan niet zonder het bedekkende materiaal te beschadigen.</li></ul> |

Het asbestmateriaal valt onder de mijlpaal van 2040.

Zorgvuldig beheren

- Zorg voor een veilig beheer en verwijder dit asbestmateriaal wanneer het bij werken eenvoudig bereikbaar wordt. Controleer de toestand jaarlijks op wijzigingen.

- Eenvoudige handelingen: mag via doe-het-zelf of door werknemer(s) met opleidingsattest eenvoudige handelingen  
Er zal normaal geen stof vrijkomen bij verwijdering. Verwijdering zal wellicht gebeuren door vakmensen met opleidingsattest EH maar indien u zelf wenst te verwijderen, zorg er voor dat:
  - er geen minderjarigen of derden aanwezig zijn;
  - u zich beschermt met een FFP3-mondmasker, wegwerpoverall en -handschoenen en afspoelbaar schoeisel;
  - u beschikt over PE-folie en zakken om loskomende deeltjes en afval op te vangen en te verpakken;
  - u beschikt over een vernevelaar (water) of fixeermiddel om het asbestmateriaal eerst te fixeren;
  - u weet hoe u het asbestmateriaal veilig kan demonteren zonder stof of breuken;

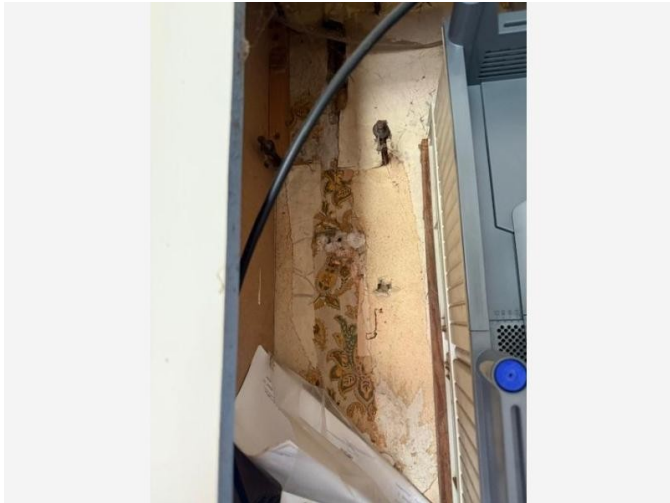
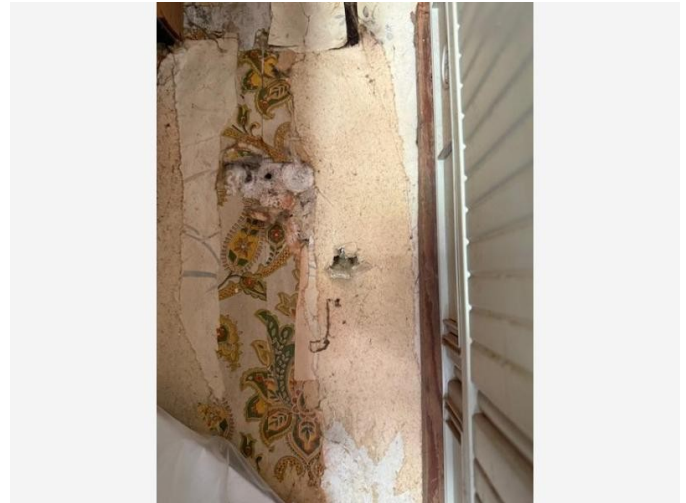
## Fiche 2: Pleister wanden

Geen asbest

| # | Type | Referentie | Resultaat |
|---|---|---|---|
| 2.1 | Mengmonster | Staal 1 | Geen asbest |

| Opmerking | Hoeveelheid is een inschatting en niet bindend. Mengmonster pleister wanden genomen in de traphal, hal, living en kelder. Geen pleister aanwezig in natte ruimte/stookruimte en geen pleister aan de plafonds. Op de eerste verdieping bevindt er zich ook geen zichtbare pleister (gyproc wanden). |
