# Asbestinventarisatetest

Bollestraat 69, 3090 Overijse

Attestnummer : 20250521-000573.001

Uitgegeven op : 05.06.2025

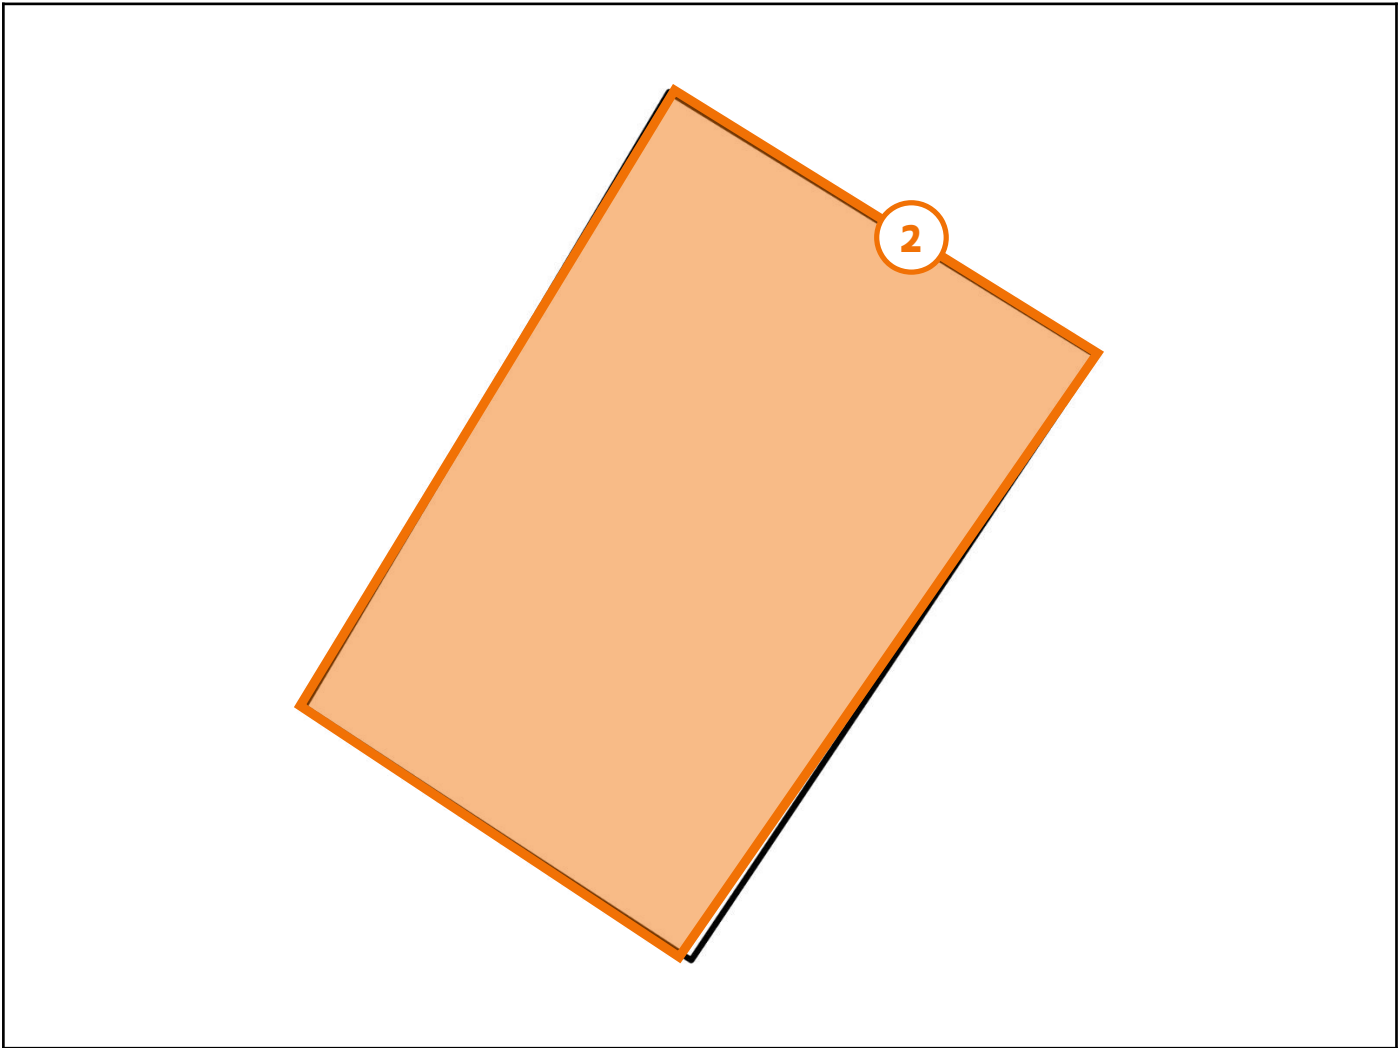
# Plan 2.1: Constructie plan

| Beschrijving | Type | Actie |
|---|---|---|
| 2. Dakleien op constructie | Asbestmateriaal | <a href="#">Verwijderen</a> |

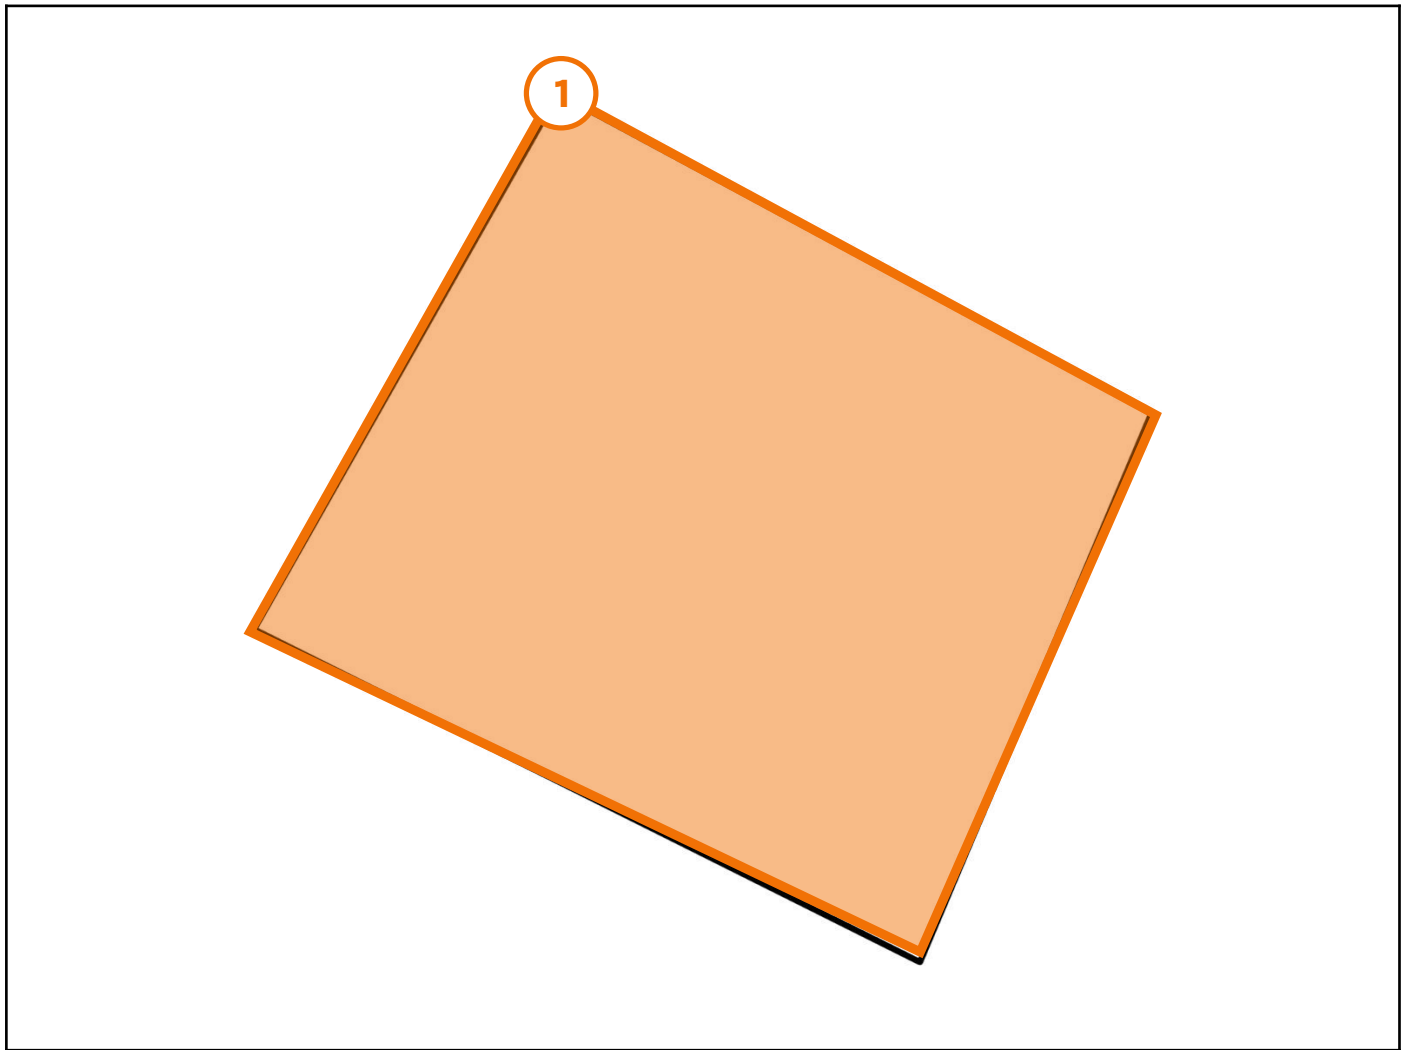
## Plan 4.1: Constructie 2 plan

| Beschrijving | Type | Actie |
|---|---|---|
| 1. Golfplaten Cement (visueel vastgesteld) | Asbestmateriaal | <a href="#">Verwijderen</a> |

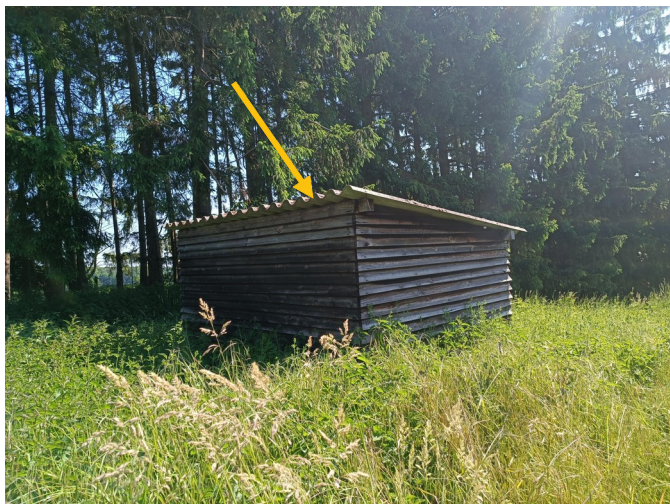
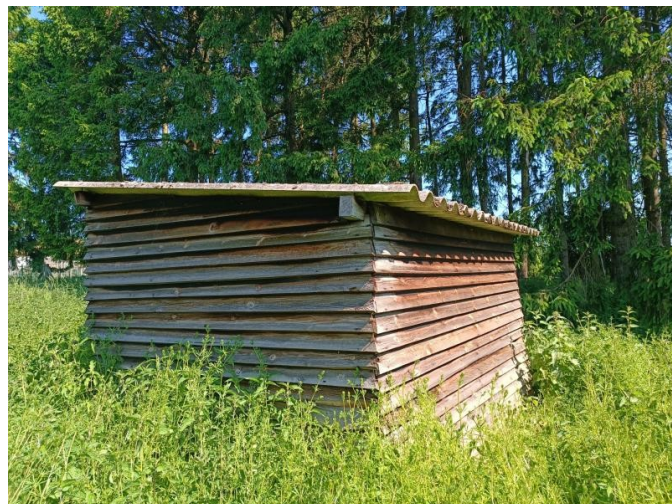
Het asbestmateriaal valt onder de mijlpaal van 2034.

| Eindbeoordeling materiaalrisico | Verhoogd materiaalrisico en/of verhoogde kans op vezelvrijgave |
| Opmerking | mosgroei is matig beschadigd |

| Gebondenheid | Categorie 1: hechtgebonden in oorsprong |
| Asbestsoort (vezeltype) | Crocidoliet aanwezig |
| Asbestconcentratie | Laag (< 50%) |
| Afschermingsgraad van het gehele materiaal | Geheel of deels vrij aan de buitenlucht |
| Toestand van het materiaal | Matig beschadigd, matig verweerd |

| Beschrijving | Golfplaten Cement (visueel vastgesteld) |
| Opmerking | <p>De golfplaten zijn visueel herkend en volgens expertise als asbestverdacht beschouwd.</p> <p>De vermelde oppervlaktes, diktes en volumes betreffen een beredeneerde schatting. Er worden geen rechten verleend aan deze oppervlaktes/diktes/volumes.</p> |

- Verwijder dit asbestmateriaal zo snel mogelijk. Volg de toestand goed op.
- Hemelwater dat afspoelt van asbestcement daken of gevels kan asbestdeeltjes bevatten. Gebruik het enkel voor gesloten circuits (bv. spoelen toiletten). Reinig na het vervangen van het dak of de gevel de dakgoten en regenwaterput of -ton om asbesthoudend sediment of slib te verwijderen
- Voer bijkomende staalname(s) uit.

- Eenvoudige handelingen: mag via doe-het-zelf of door werknemer(s) met opleidingsattest eenvoudige handelingen  
EH via doe-het zelf

Standaard dragen van de nodige wegwerp beschermingsmiddelen FFP 3 masker , handschoenen en tyvec CAT III type 5-6

Indien mogelijk de ondervloer afdekken , golfplaten voorzichtig verwijderen, extra fixeren, niet breken , niet gooien, onmiddellijk verpakken of voorzichtig in container met asbest bag plaatsen. Voldoende benevelen/bevochtigen tijdens de duur van de werken. Indien golfplaten in slechte staat zijn en kans bestaat

op breken : Eenvoudige handeling opgeleid personeel , alle werknemer(s) moeten wel beschikken over een opleidingsattest eenvoudige handelingen 8u

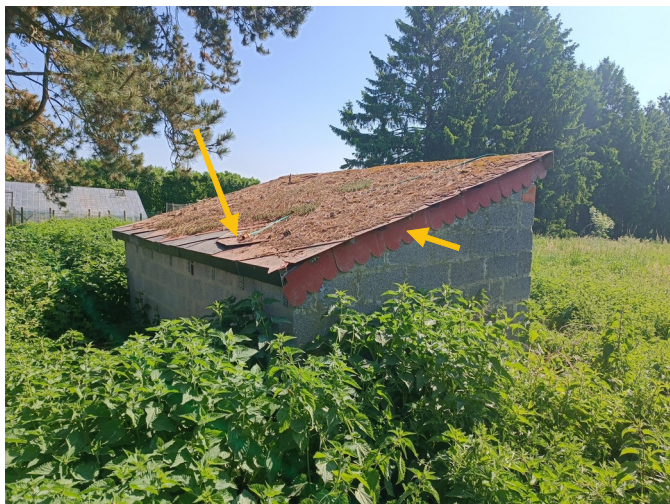
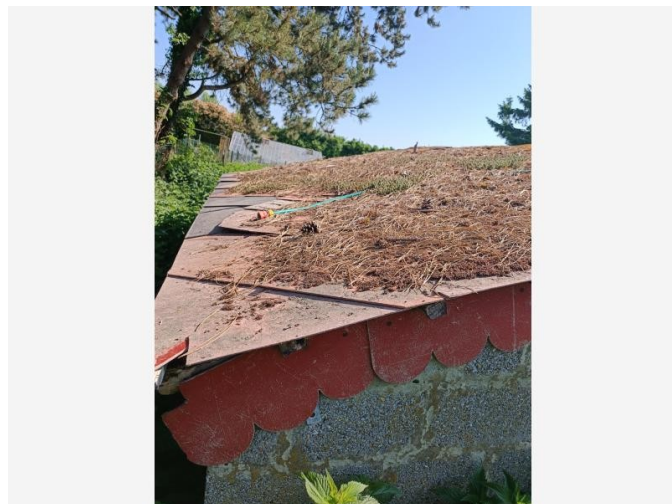
Het asbestmateriaal valt onder de mijlpaal van 2034.

| Eindbeoordeling materiaalarisico | Verhoogd materiaalarisico en/of verhoogde kans op vezelvrijgave |

| Asbestsoort (vezeltype) | Crocidoliet aanwezig |
| Toestand van het materiaal | Matig beschadigd, matig verweerd |

| Beschrijving | Dakleien op constructie |

- Verwijder dit asbestmateriaal zo snel mogelijk. Volg de toestand goed op.
- Hemelwater dat afspoelt van asbestcement daken of gevels kan asbestdeeltjes bevatten. Gebruik het enkel voor gesloten circuits (bv. spoelen toiletten). Reinig na het vervangen van het dak of de gevel de dakgoten en regenwaterput of -ton om asbesthoudend sediment of slib te verwijderen
- Voer bijkomende staalname(s) uit.

- Eenvoudige handelingen: mag via doe-het-zelf of door werknemer(s) met opleidingsattest eenvoudige handelingen  
EH via doe-het zelf
- Standaard dragen van de nodige wegwerp beschermingsmiddelen FFP 3 masker , handschoenen en tyvec CAT III type 5-6
- Indien mogelijk de ondervloer afdekken , leien voorzichtig verwijderen, extra fixeren, niet breken , niet gooien, onmiddellijk verpakken of voorzichtig in container met asbest bag plaatsen.

Gebruik geen stortkokers.

Indien leien in slechte staat zijn en kans bestaat op breken : Eenvoudige handeling opgeleid personeel , alle werknemer(s) moeten wel beschikken over een opleidingsattest eenvoudige handelingen 8u

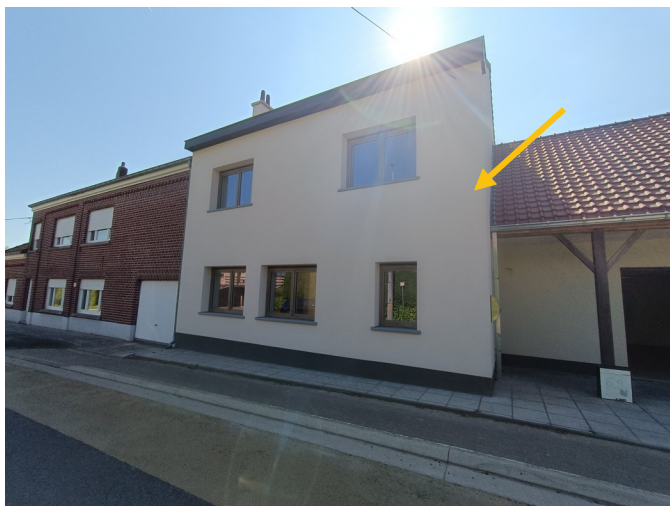
Vrije foto

De crepi is geplaatst na 2001 en is niet asbestverdacht (bewijsdocument in bijlage)

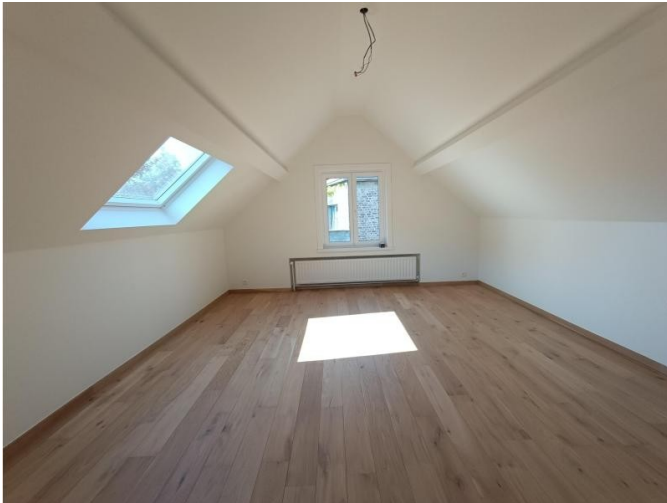
Vrije foto

Er zijn plafonds afgewerkt met gipsplaten. Het is niet duidelijk of er pleisterwerk of verdacht materiaal aanwezig is achter deze valse plafonds, het is aangewezen om bijkomend onderzoek uit te voeren bij werken.

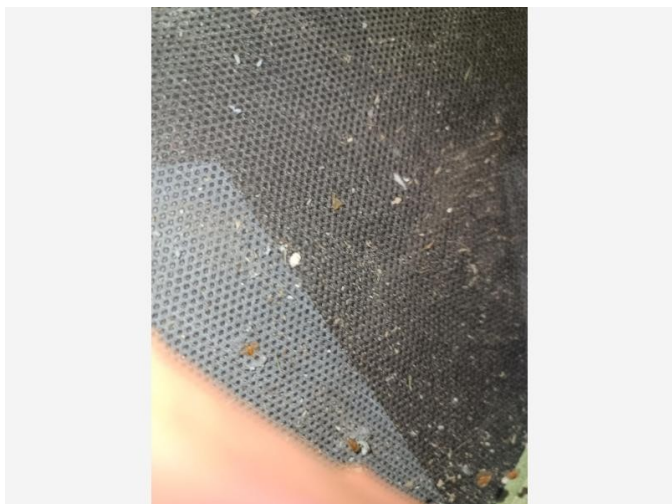
Vrije foto

Het onderdak werd gecontroleerd en is niet verdacht.

Het dak werd in 2024 vernieuwd.

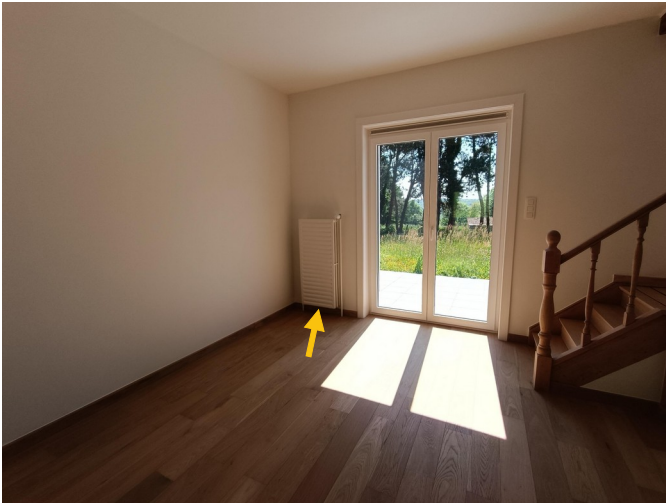
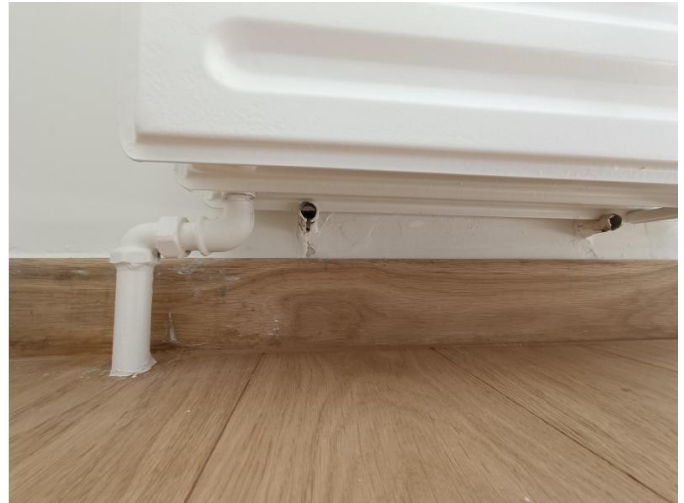
## Fiche 6: Muurpleister

Geen asbest

| # | Type | Referentie | Resultaat |
|---|---|---|---|
| 6.1 | Mengmonster | 1 | Geen asbest |

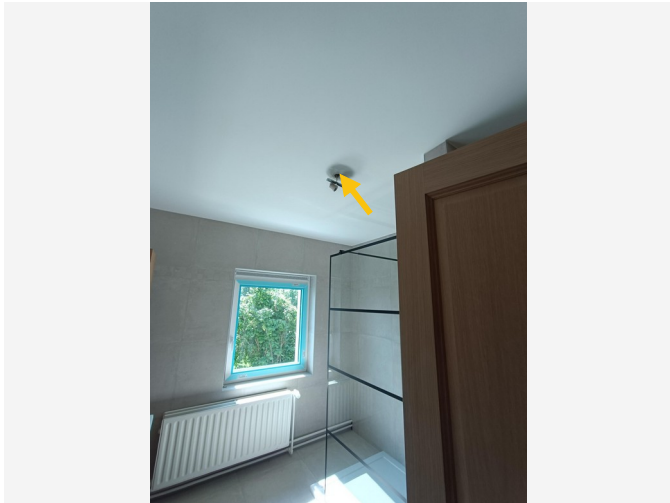
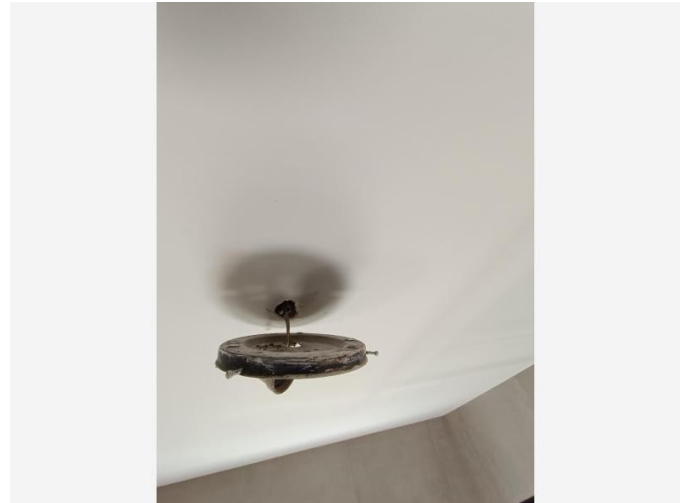
## Fiche 7: Plafondpleister

Geen asbest

| # | Type | Referentie | Resultaat |
|---|---|---|---|
| 7.1 | Mengmonster | 2 | Geen asbest |
