# Asbestinventarisatetest

Bergenstraat 25, 3450 Geetbets

Attestnummer : 20240917-000524.000

Uitgegeven op : 17.09.2024

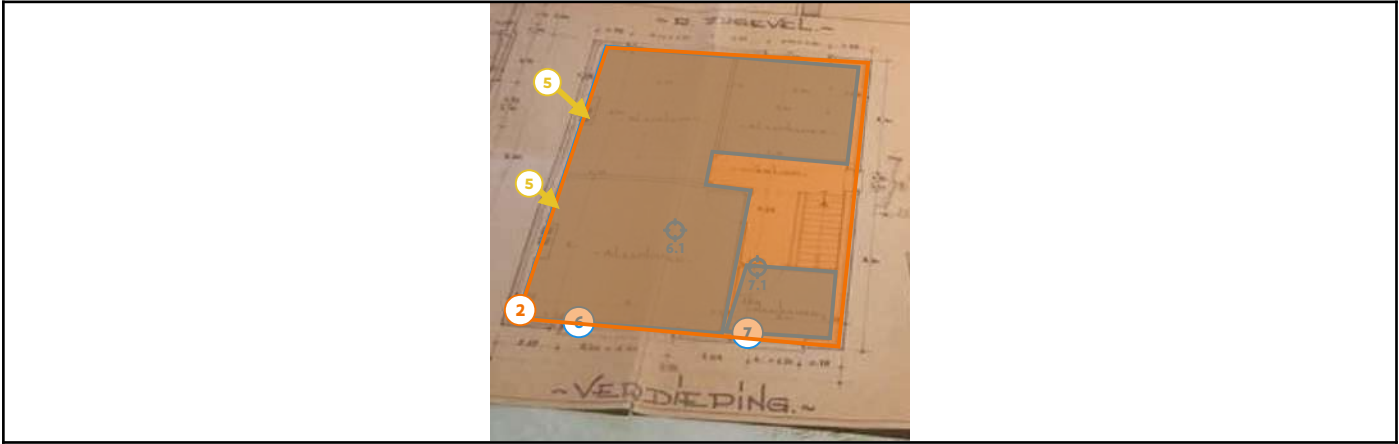
# Plan 1.2: plan verdieping

| Beschrijving | Type | Actie |
|---|---|---|
| 2. Leien dak | Asbestmateriaal | Verwijderen |
| 5. Rookgaskanaal op woning | Asbestmateriaal | Zorgvuldig beheren |

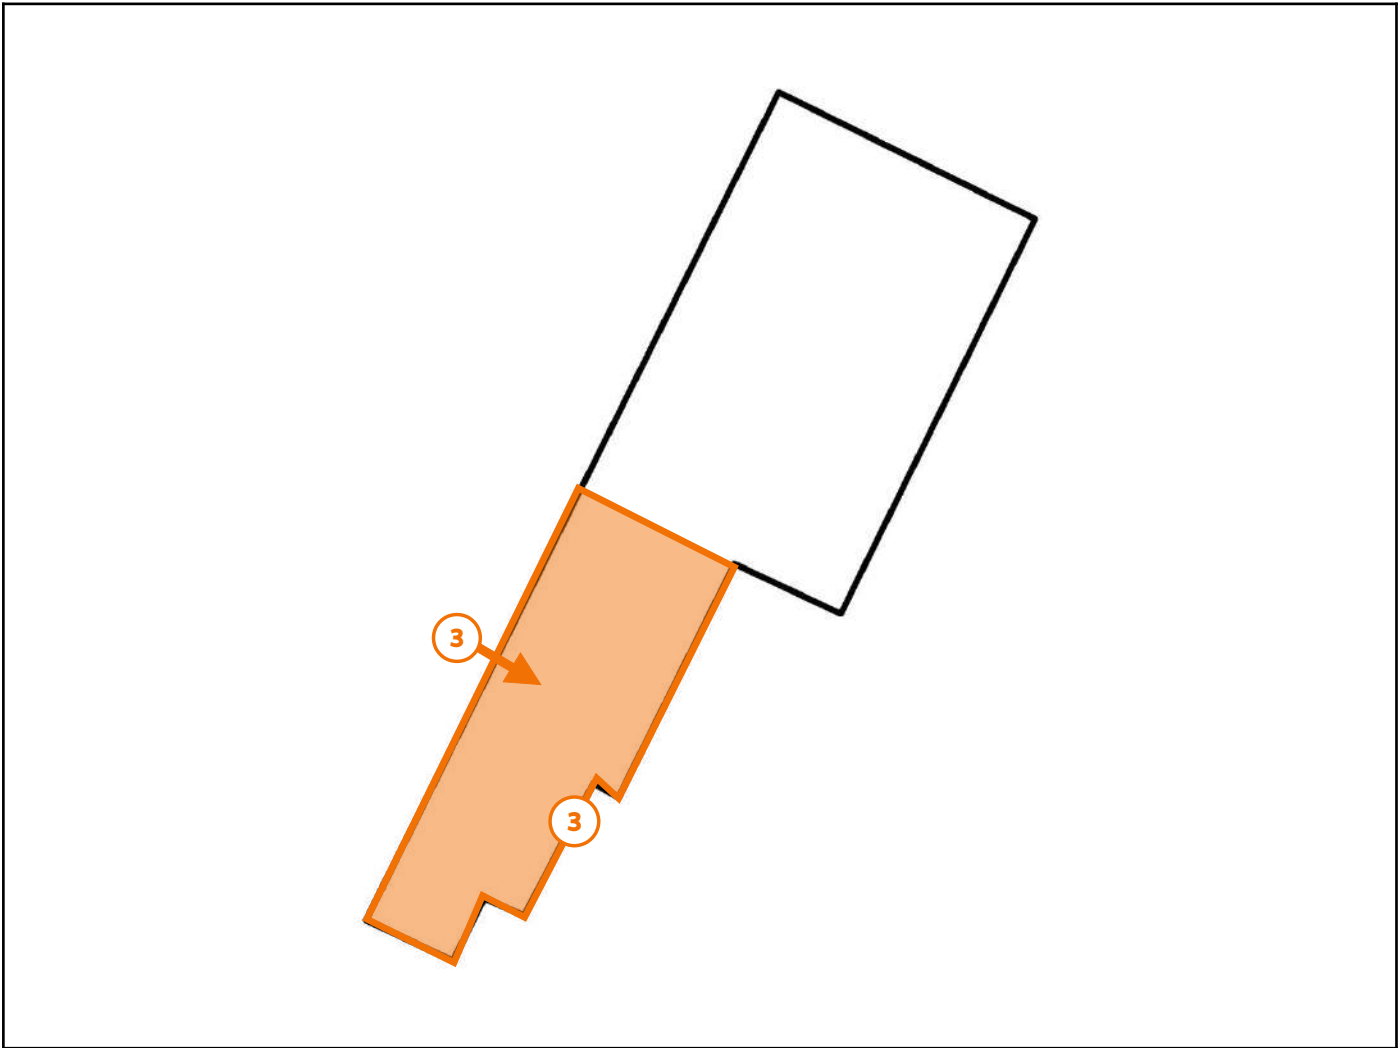
# Plan 1.3: Hoofdgebouw plan

| Beschrijving | Type | Actie |
|---|---|---|
| 3. Golfplaten daken | Asbestmateriaal | Verwijderen |

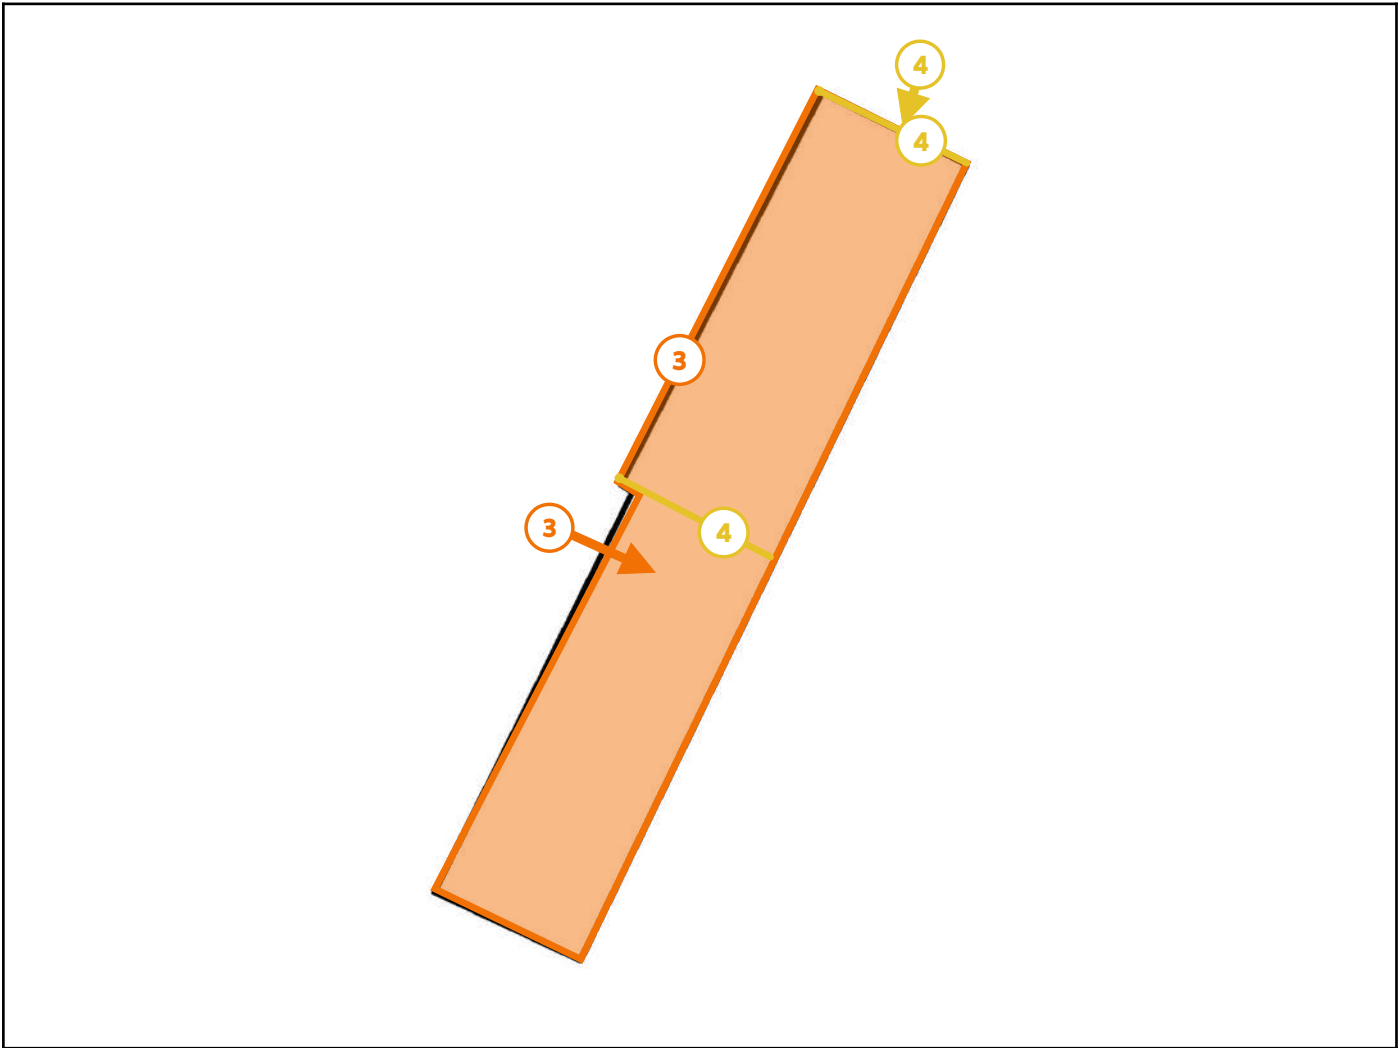
## Plan 2.1: Garage/berging plan

| Beschrijving | Type | Actie |
|---|---|---|
| 3. Golfplaten daken | Asbestmateriaal | Verwijderen |
| 4. Menuiserie plaat | Asbestmateriaal | Zorgvuldig beheren |

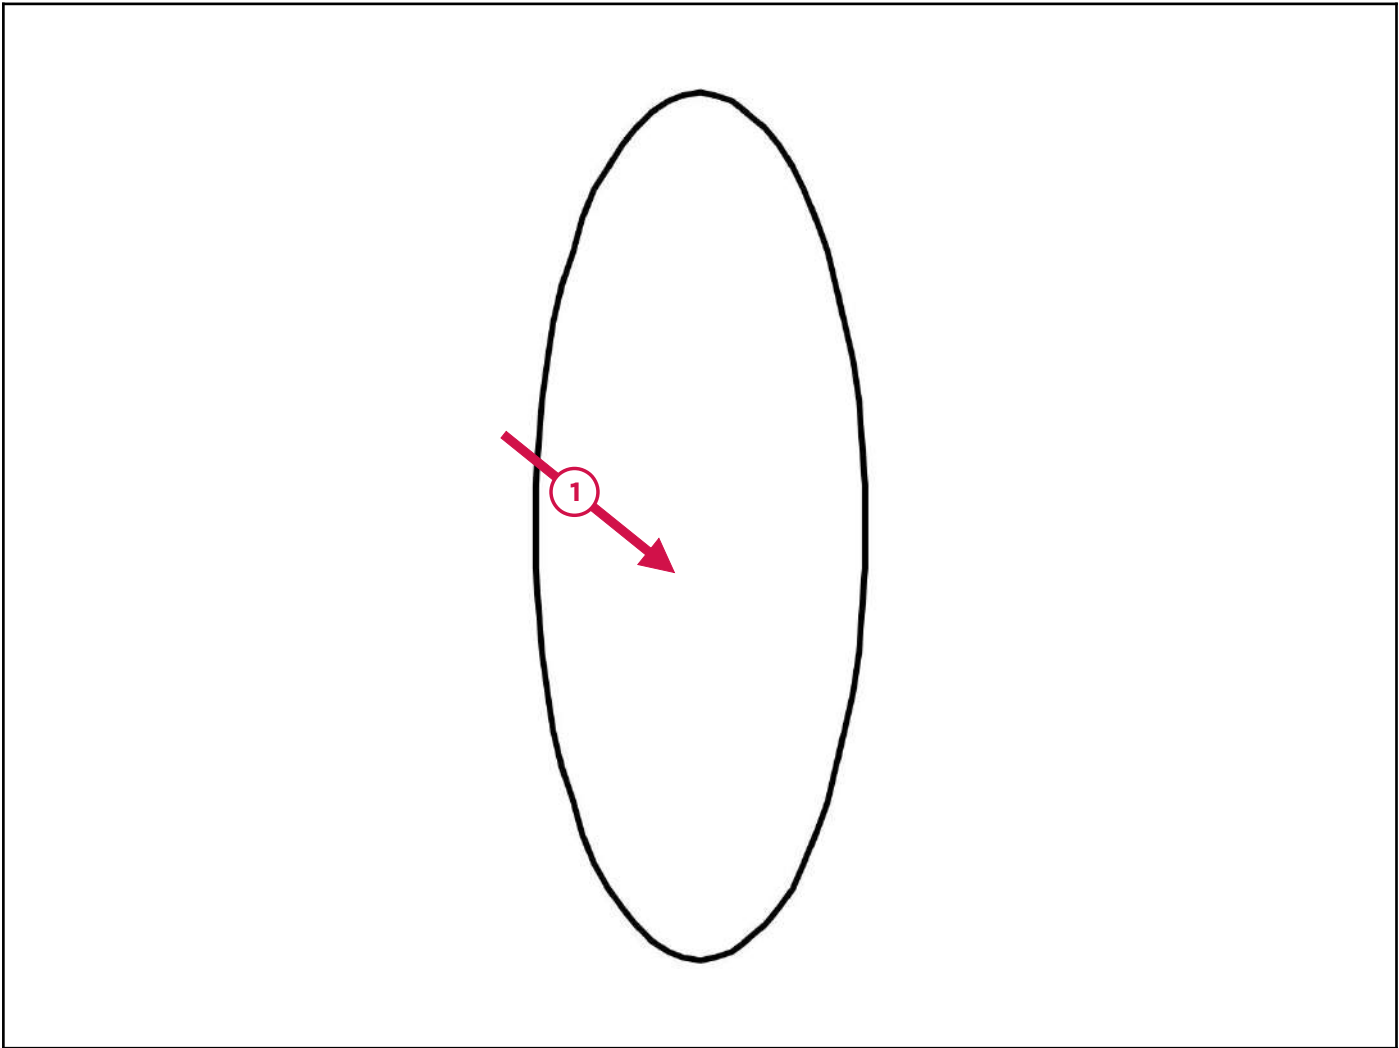
# Plan 3.1: Constructie plan

| Beschrijving | Type | Actie |
|---|---|---|
| 1. Afval golfplaten en bloembak | Asbestmateriaal | Dringend verwijderen |

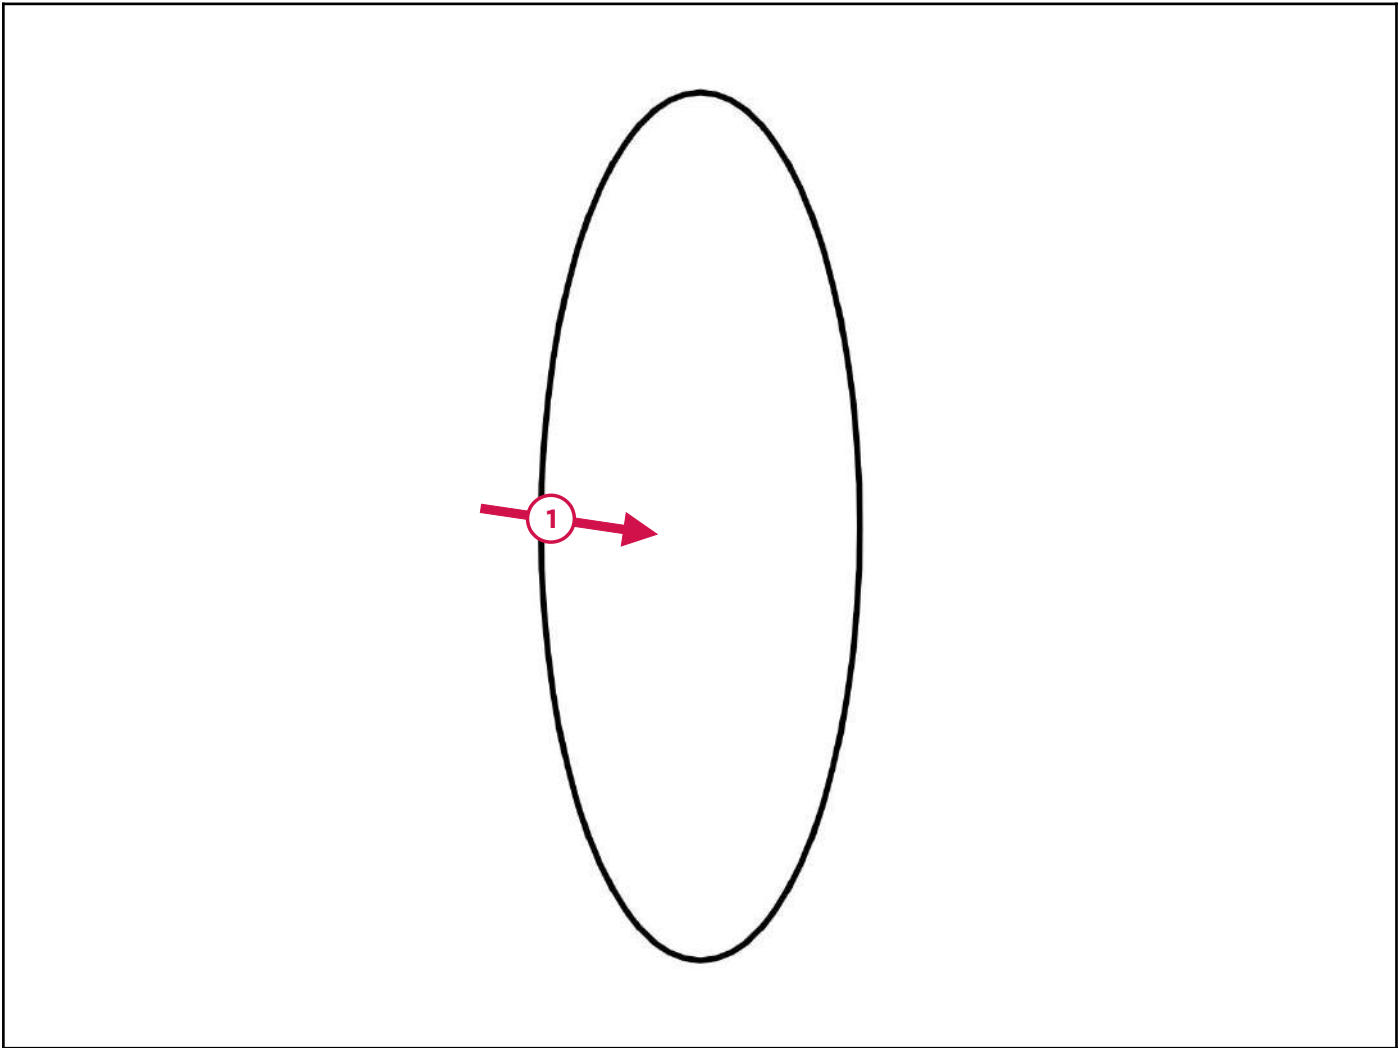
# Plan 4.1: Constructie plan

| Beschrijving | Type | Actie |
|---|---|---|
| 1. Afval golfplaten en bloembak | Asbestmateriaal | Dringend verwijderen |

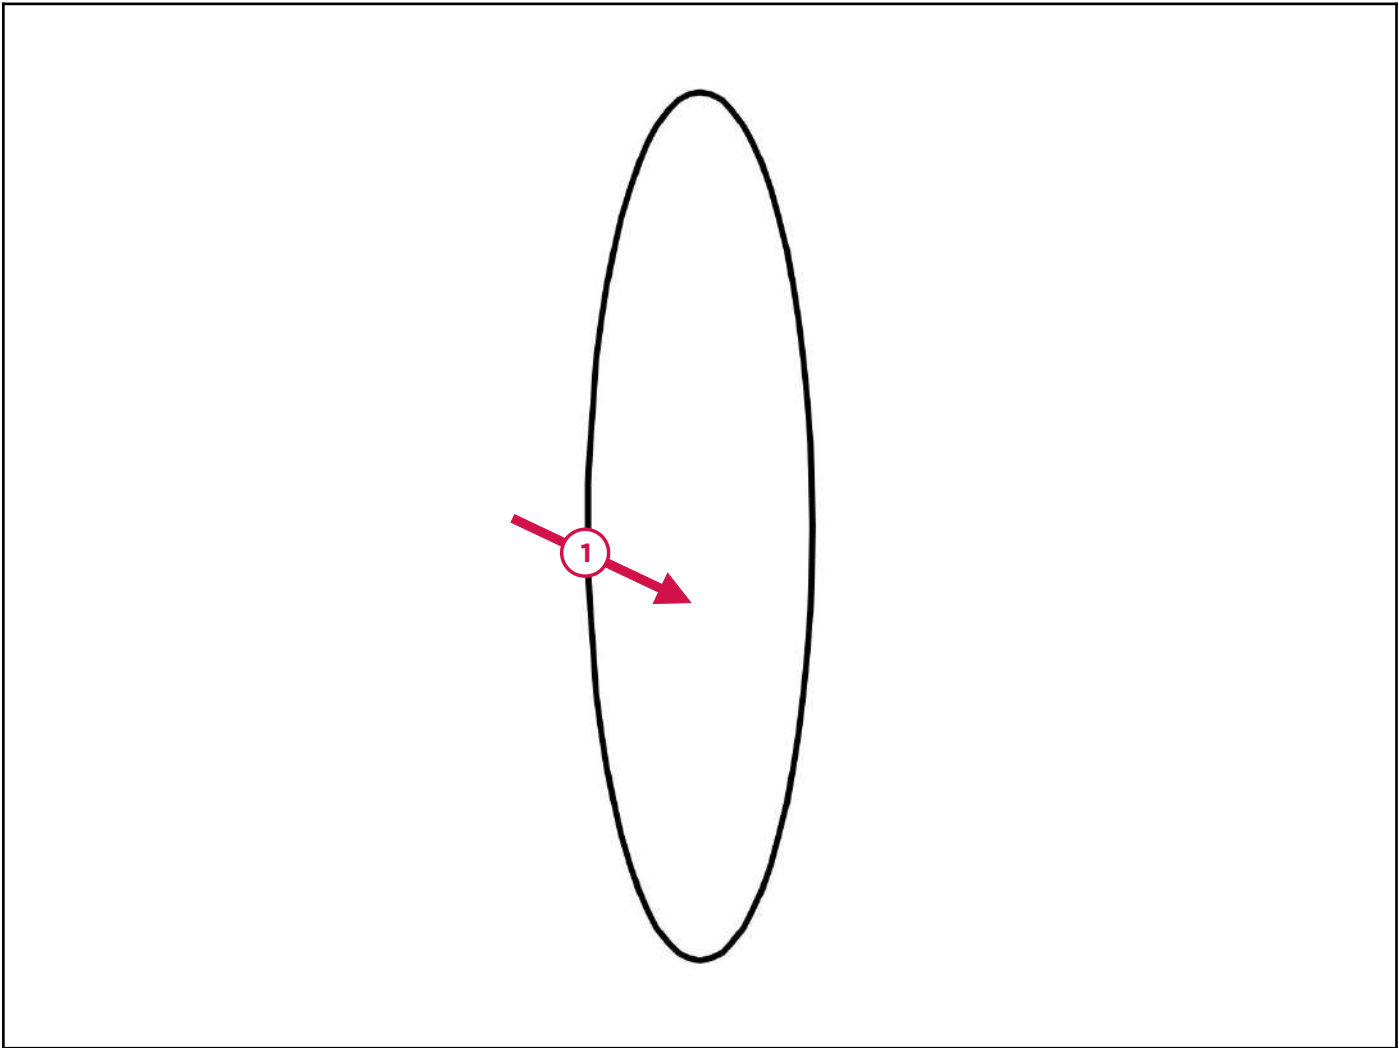
# Plan 5.1: Constructie plan

| Beschrijving | Type | Actie |
|---|---|---|
| 1. Afval golfplaten en bloembak | Asbestmateriaal | Dringend verwijderen |

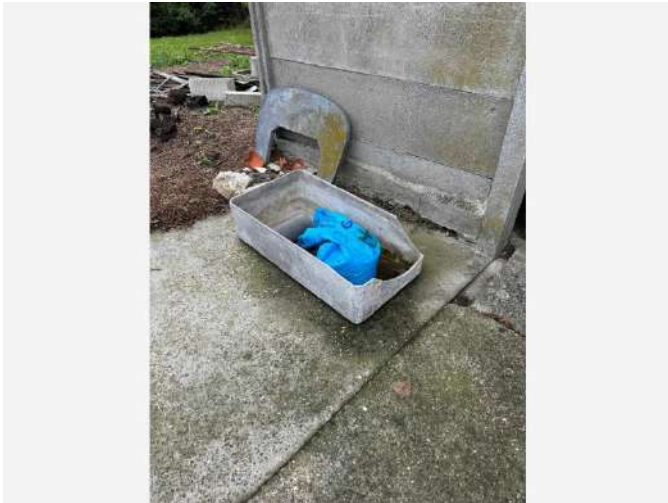
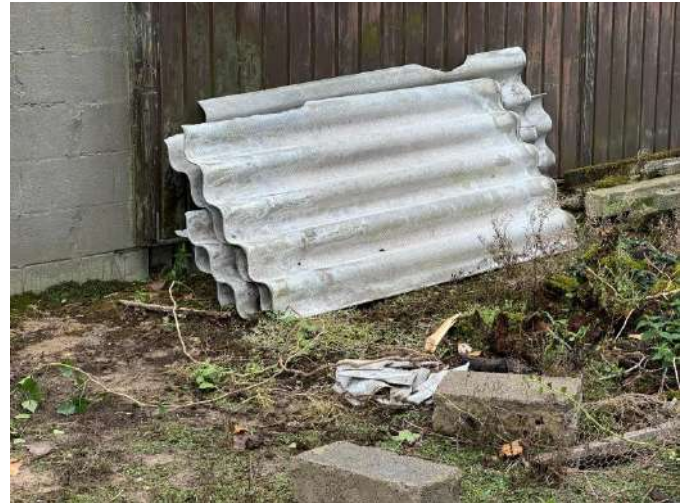
Het asbestmateriaal valt onder de mijlpaal van 2040.

**Dringend verwijderen**

| Beschrijving | Afval golfplaten en bloembak |
| Aanwezige resten | Golfplaten verspreid door de tuin en aan de achterdeur een bloembak |
| Hoeveelheid (gewicht - aantal) | <ul style="list-style-type: none"><li>500,00 kg - 1 stuk</li></ul> |

- Verwijder het asbestafval.

- Eenvoudige handelingen: mag via doe-het-zelf of door werknemer(s) met opleidingsattest eenvoudige handelingen  
Materiaal kan gemakkelijk door de doe het zelf verwijderd worden. Draag hierbij steeds de juiste beschermingsmiddelen en breek de materialen niet verder. Zorg er tevens voor dat ALLE asbesthoudende resten van golfplaten verwijderd zijn.

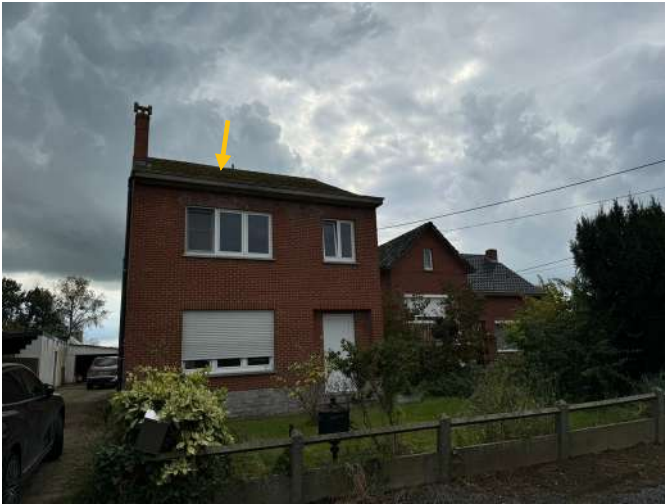
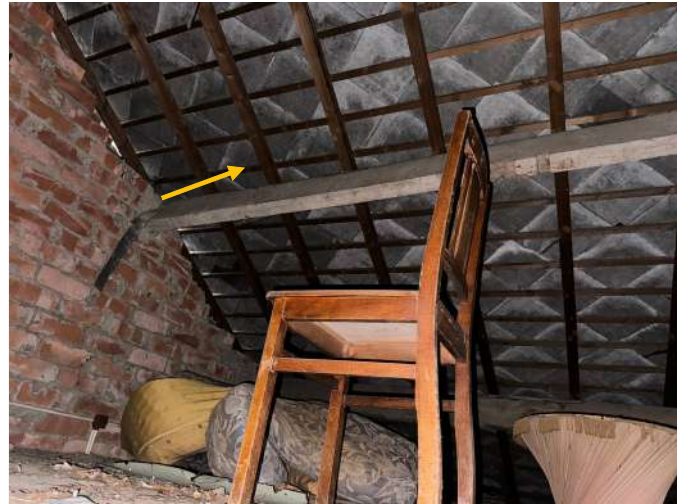
Het asbestmateriaal valt onder de mijlpaal van 2034.

Verwijderen

| Eindbeoordeling materiaalrisico | Verhoogd materiaalrisico en/of verhoogde kans op vezelvrijgave |

| Asbestsoort (vezeltype) | Crocidoliet aanwezig |
| Toestand van het materiaal | Matig beschadigd, matig verweerd |

| Beschrijving | Leien dak |
| Hoeveelheid (oppervlakte - aantal) | • 75,00 m <sup>2</sup> - 1 stuk |

- Zorg voor een veilig beheer. Vermijd het beschadigen van het asbestmateriaal. Controleer de toestand jaarlijks op wijzigingen.
- Verwijder dit asbestmateriaal zo snel mogelijk. Volg de toestand goed op.

- Eenvoudige handelingen: mag via doe-het-zelf of door werknemer(s) met opleidingsattest eenvoudige handelingen  
Doordat de leien zich op behoorlijke hoogte bevinden en deze genageld zijn, dienen deze verwijderd te worden door werknemers met opleidingsattest voor een correcte en volledige verwijdering. Draag steeds de juiste beschermingsmiddelen en breek de leien niet bij verwijdering.

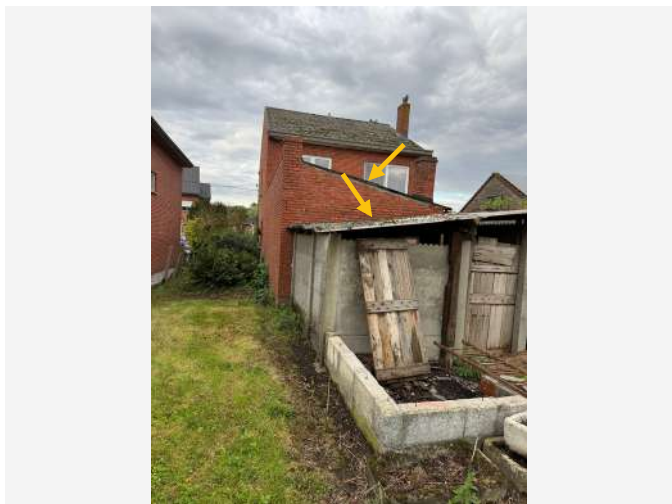
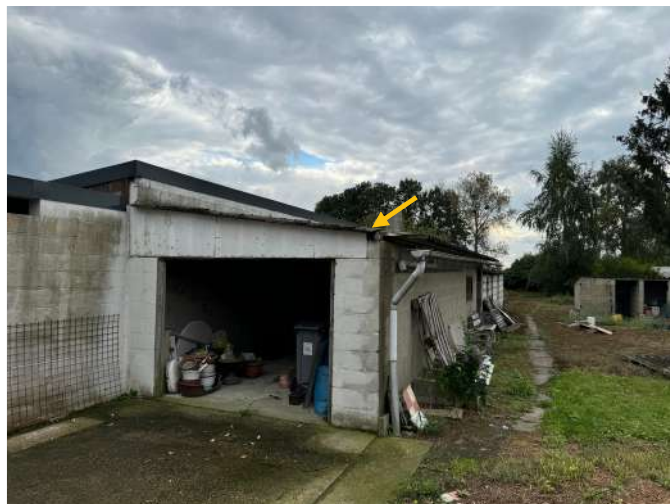
Het asbestmateriaal valt onder de mijlpaal van 2034.

Verwijderen

| Eindbeoordeling materiaalisico | Verhoogd materiaalisico en/of verhoogde kans op vezelvrijgave |

| Asbestsoort (vezeltype) | Crocidoliet aanwezig |
| Toestand van het materiaal | Matig beschadigd, matig verweerd |

| Beschrijving | Golfplaten daken |
| Hoeveelheid (oppervlakte - aantal) | • 115,00 m <sup>2</sup> - 1 stuk |

- Zorg voor een veilig beheer. Vermijd het beschadigen van het asbestmateriaal. Controleer de toestand jaarlijks op wijzigingen.
- Verwijder dit asbestmateriaal zo snel mogelijk. Volg de toestand goed op.

- Eenvoudige handelingen: mag via doe-het-zelf of door werknemer(s) met opleidingsattest eenvoudige handelingen  
Door de geringe hoogte kunnen de golfplaten gemakkelijk verwijderd worden door de doe-het-zelf of door werknemers met een opleidingsattest. Breek de materialen niet bij verwijdering en draag steeds de juiste beschermingsmiddelen. Gebruik tevens een fixermiddel om verspreiding van vezels in de omgeving te vermijden.

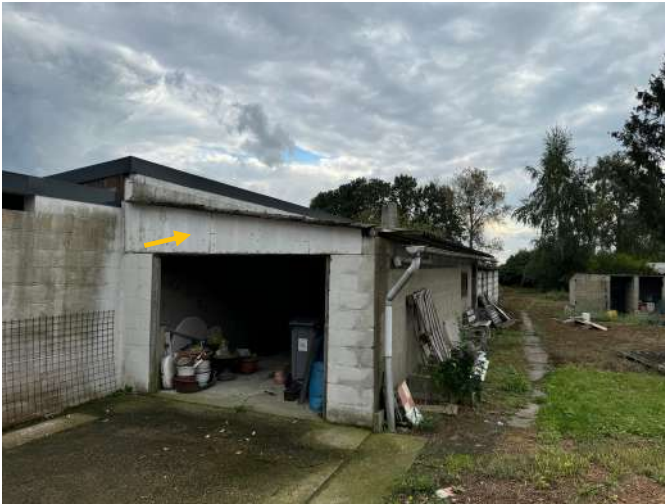
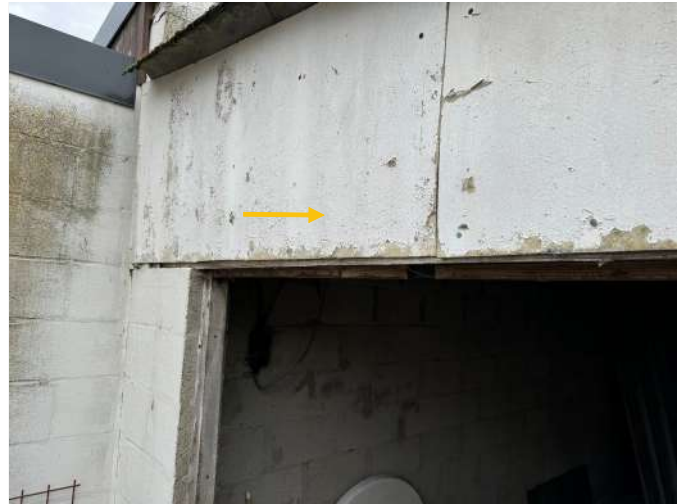
Het asbestmateriaal valt onder de mijlpaal van 2040.

Zorgvuldig beheren

| Eindbeoordeling materiaalrisico | Laag materiaalrisico en/of verlaagde kans op vezelvrijgave |

| Asbestsoort (vezeltype) | Crocidoliet aanwezig |
| Toestand van het materiaal | Licht beschadigd, licht verweerd. Intact calciumsilicaatmateriaal of categorie III 'gebondenheid' |

| Beschrijving | Menuiserite plaat |

- Zorg voor een veilig beheer. Vermijd het beschadigen van het asbestmateriaal. Controleer de toestand jaarlijks op wijzigingen.
- Verwijder dit asbestmateriaal zo snel mogelijk. Volg de toestand goed op.

- Eenvoudige handelingen: mag via doe-het-zelf of door werknemer(s) met opleidingsattest eenvoudige handelingen  
Vermits de platen gemakkelijk zullen breken bij verwijdering, dienen deze verwijderd te worden door werknemers met opleidingsattest om de verspreiding van vezels in de omgeving maximaal te vermijden. Gebruik steeds een fixeermiddel en draag de juiste beschermingsmiddelen.

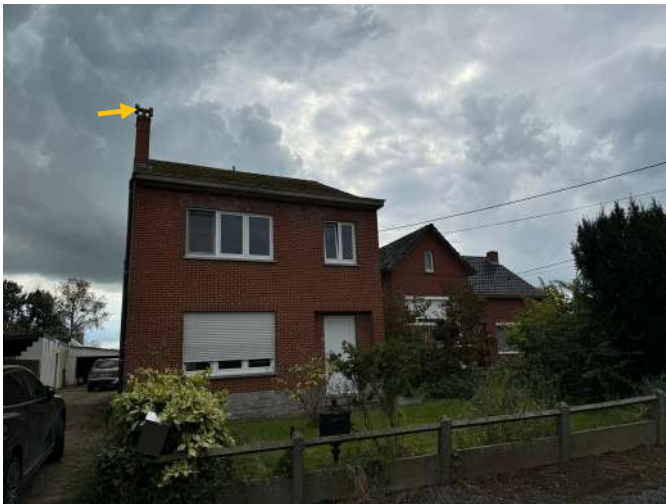
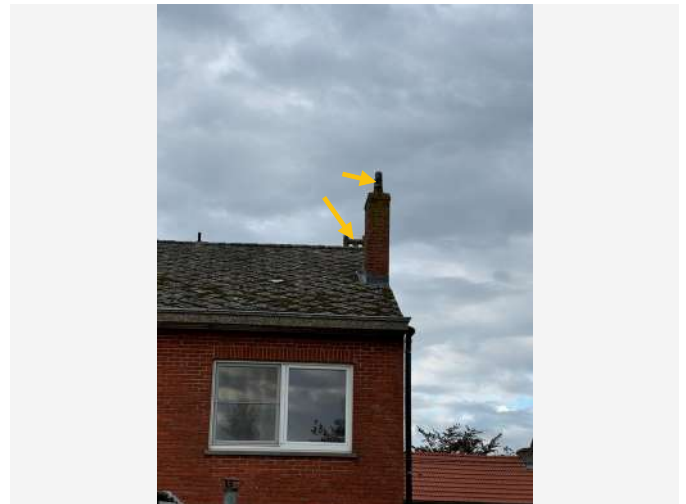
Het asbestmateriaal valt onder de mijlpaal van 2040.

Zorgvuldig beheren

| Eindbeoordeling materiaalrisico | Laag materiaalrisico en/of verlaagde kans op vezelvrijgave |

| Asbestsoort (vezeltype) | Crocidoliet aanwezig |
| Toestand van het materiaal | Licht beschadigd, licht verweerd. Intact calciumsilicaatmateriaal of categorie III 'gebondenheid' |

| Beschrijving | Rookgaskanaal op woning |

- Zorg voor een veilig beheer. Vermijd het beschadigen van het asbestmateriaal. Controleer de toestand jaarlijks op wijzigingen.
- Verwijder dit asbestmateriaal zo snel mogelijk. Volg de toestand goed op.

- Eenvoudige handelingen: mag via doe-het-zelf of door werknemer(s) met opleidingsattest eenvoudige handelingen  
De rookgaskanalen dienen door de hoogte verwijderd te worden door werknemers met een opleidingsattest. Draag er zorg voor dat de buizen niet breken bij verwijdering en draag steeds de juiste beschermingsmiddelen.

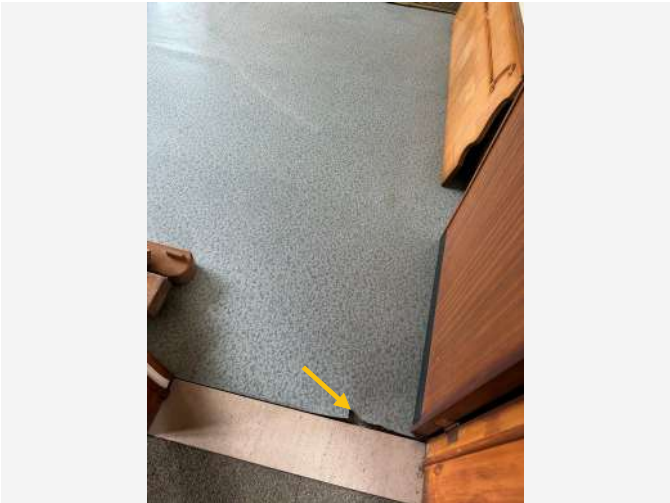
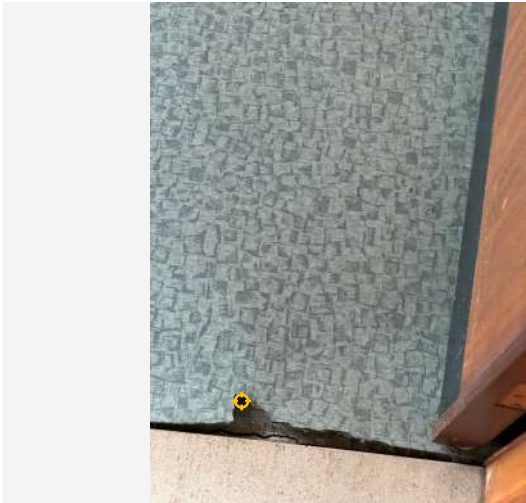
Geen asbest

| # | Type | Referentie | Resultaat |
|---|---|---|---|
| 6.1 | Puntmonster | BBTM 240912B-01 | Geen asbest |

| Beschrijving | Vloerbekleding kamers V+1 |

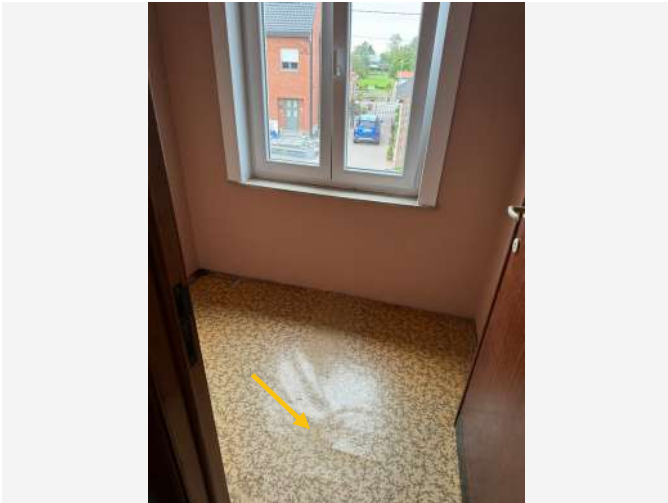
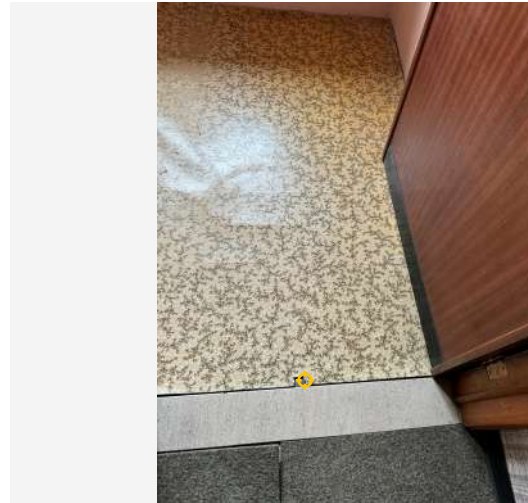
## Fiche 7: Vloerbekleding kamertje voor V+1

Geen asbest

| # | Type | Referentie | Resultaat |
|---|---|---|---|
| 7.1 | Puntmonster | BBTM 240912B-02 | Geen asbest |

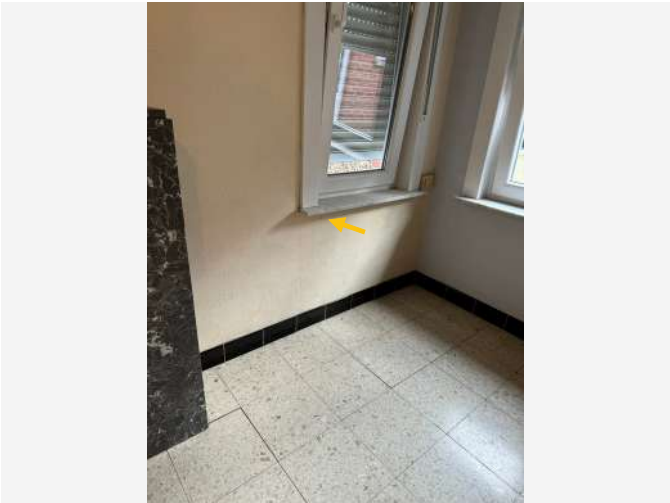
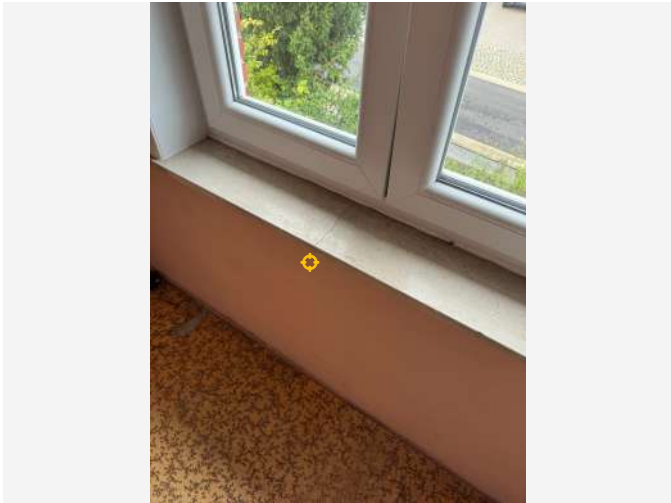
Geen asbest

| # | Type | Referentie | Resultaat |
|---|---|---|---|
| 8.1 | Mengmonster | BBTM 240912B-03 | Geen asbest |

| Beschrijving | Pleisterwerk muren |

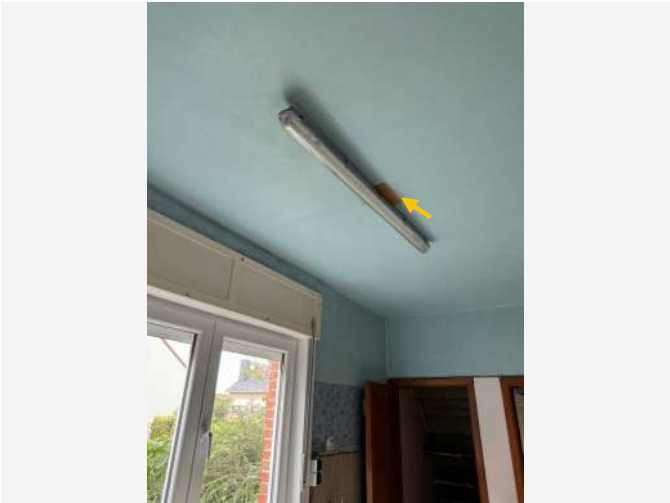
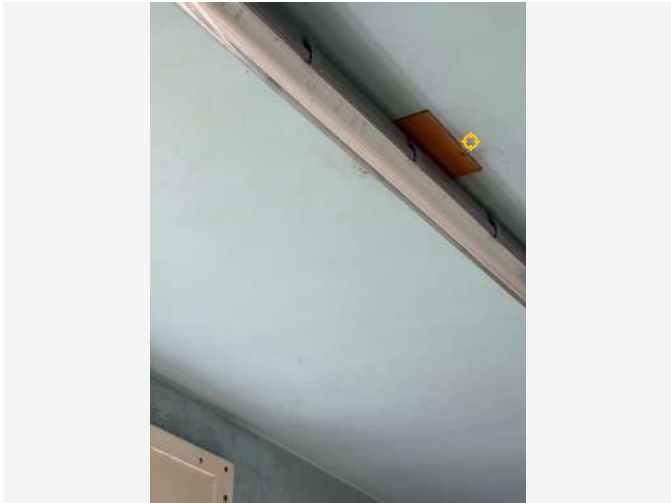
Geen asbest

| # | Type | Referentie | Resultaat |
|---|---|---|---|
| 9.1 | Mengmonster | BBTM 240912B-04 | Geen asbest |

| Beschrijving | Pleisterwerk plafond |
