# Asbestinventarisatetest

Klinkstraat 33, 3570 Alken

Attestnummer : 20250611-000481.000

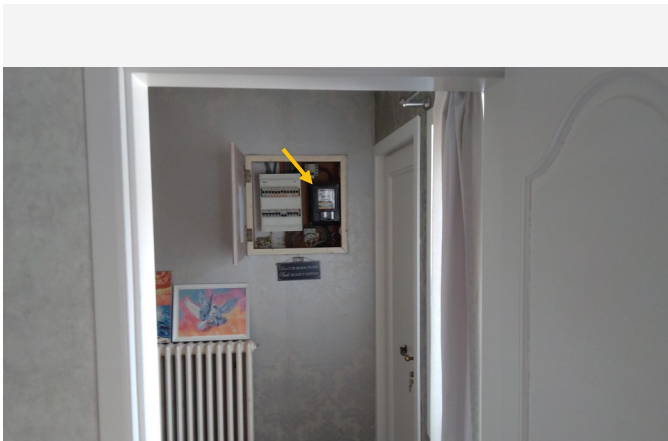
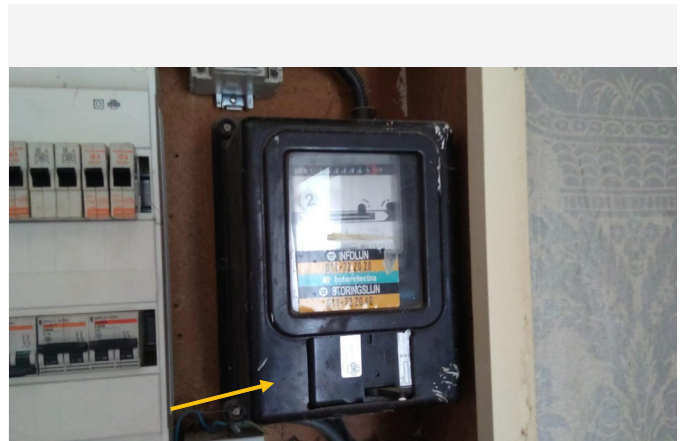
Overzichtsfoto

Detailfoto

Het asbestmateriaal valt onder de mijlpaal van 2040.

| Eindbeoordeling materiaalrisico | Laag materiaalrisico en/of verlaagde kans op vezelvrijgave |

| Asbestsoort (vezeltype) | Crocidoliet aanwezig |
| Asbestconcentratie | Laag (< 50%) |
| Toestand van het materiaal | Onbeschadigd, niet verweerd |

| Beschrijving | Bakeliet tellerkast |

- Zorg voor een veilig beheer. Vermijd het beschadigen van het asbestmateriaal. Controleer de toestand jaarlijks op wijzigingen.

- Eenvoudige handelingen: mag via doe-het-zelf of door werknemer(s) met opleidingsattest eenvoudige handelingen  
Deze toepassing mag volgens de huidige wetgeving worden verwijderd via eenvoudige handelingen. Aangezien deze toepassing echter eigendom is van de nutsvoorzieningsmaatschappij, mag deze uitsluitend worden verwijderd door hen of door een door hen aangestelde onderaannemer die beschikt over de nodige attesten en opleidingen.

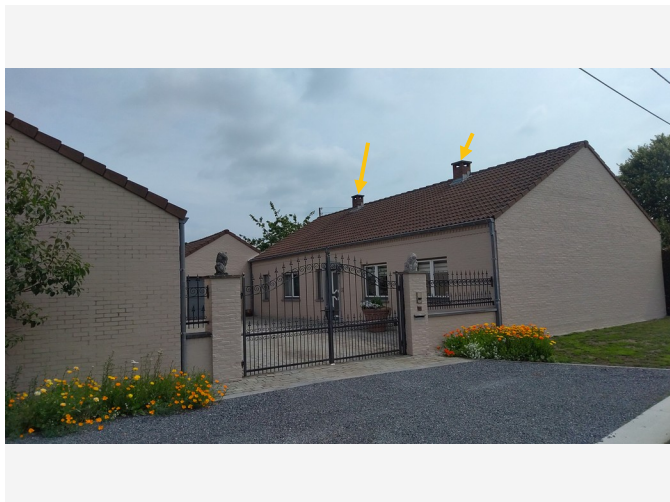
*Situeringsfoto*

**Reden:** Het te onderzoeken materiaal situeert zich hoger dan 3,50 m te rekenen vanaf een veilige ondergrond

**Uitleg van de asbestdeskundige:** Deze schoorstenen kunnen mogelijks asbesthoudende materialen bevatten. Bijv. rookgaskanalen.

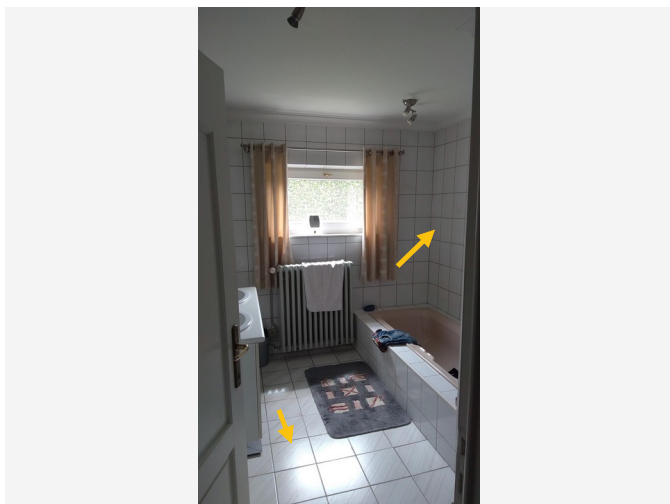
Betreft de tegellijm achter de wand/ vloertegels.

Er bestaat steeds een mogelijke kans dat deze asbesthoudend is.

Voor 100% zekerheid kan u een aanvullend destructief onderzoek laten uitvoeren.

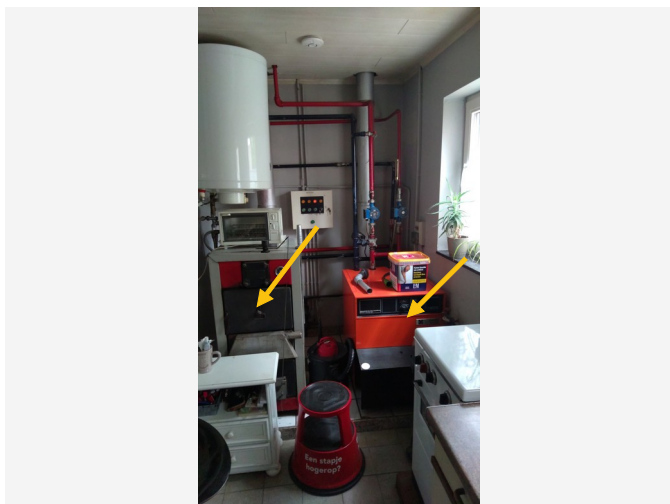
Deze cv-ketels kunnen mogelijks asbesthoudende pakkingen, koorden ed. bevatten.

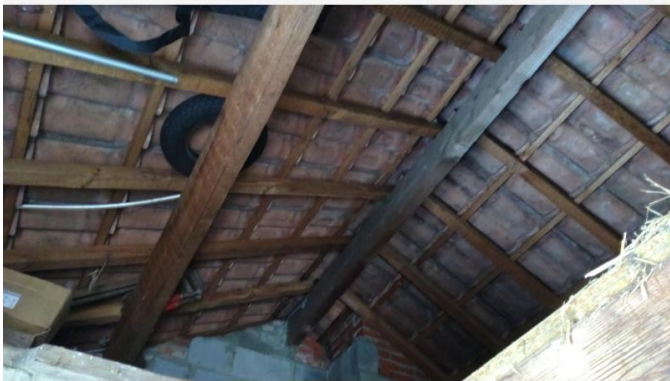
Geen verdacht onderdak aanwezig onder de pannen van het dak van de woning + garagegebouw.

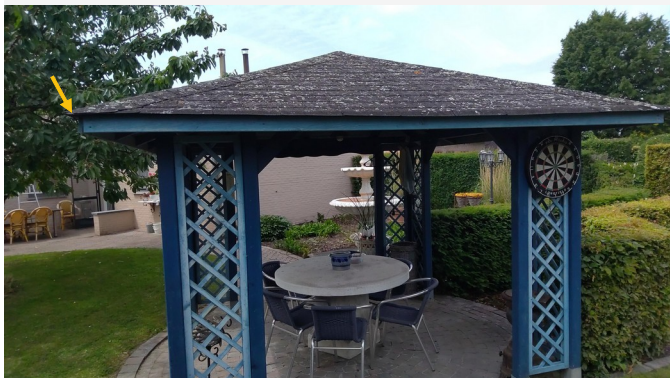
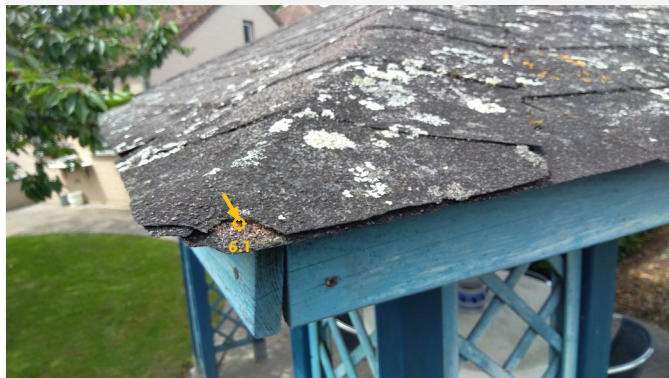
## Fiche 6: Shingles (pergola)

Geen asbest

| # | Type | Referentie | Resultaat |
|---|---|---|---|
| 6.1 | Puntmonster | MM-03 | Geen asbest |

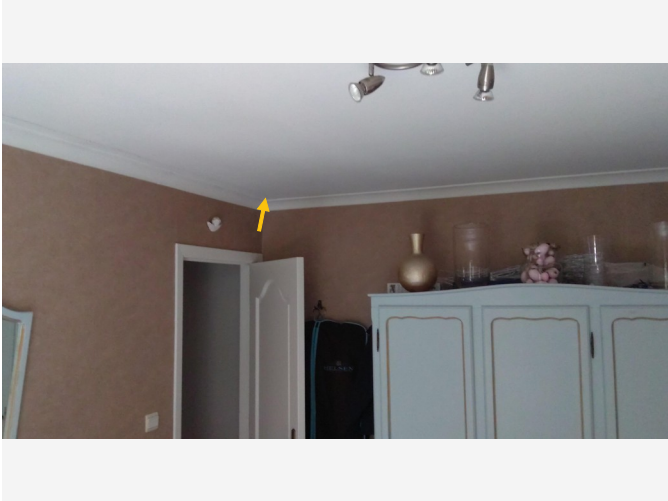
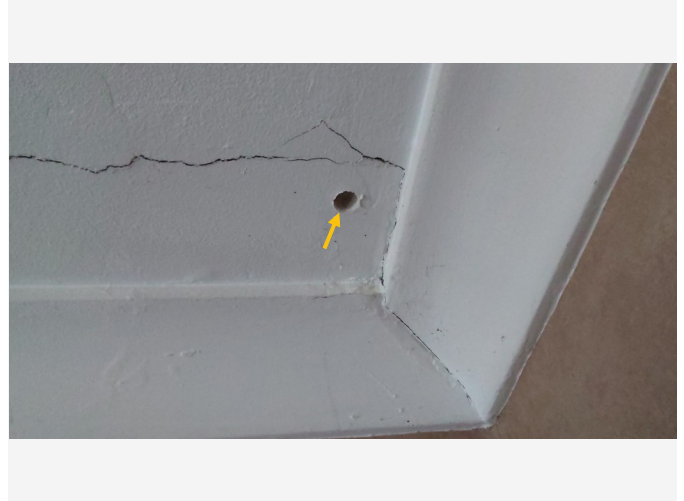
## Fiche 8: Pleisterwerk plafonds

Geen asbest

| # | Type | Referentie | Resultaat |
|---|---|---|---|
| 8.1 | Mengmonster | MM-02 | Geen asbest |

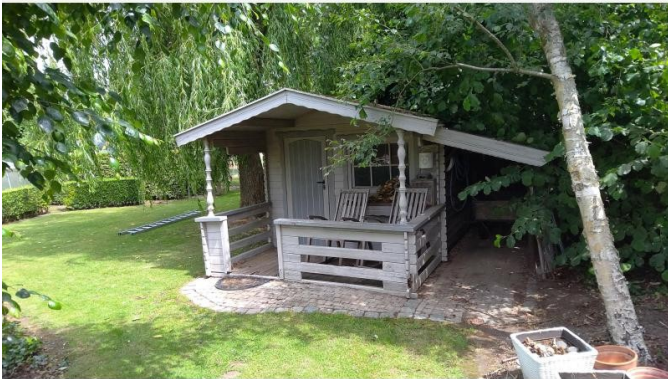
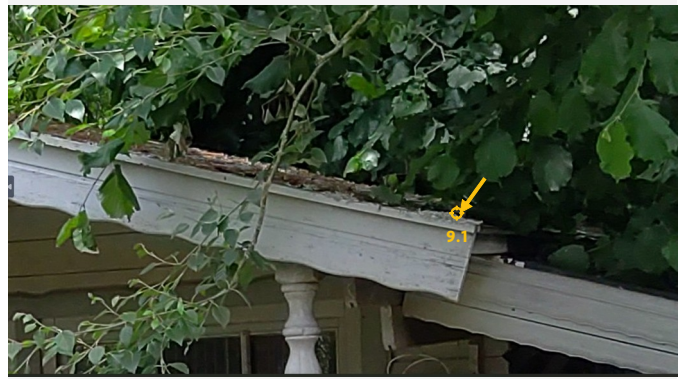
## Fiche 9: Shingles (tuinhuis)

Geen asbest

| # | Type | Referentie | Resultaat |
|---|---|---|---|
| 9.1 | Puntmonster | MM-04 | Geen asbest |
