# Asbestinventarisatattest

Terrestlaan 16, 3090 Overijse

Attestnummer : 20250505-000068.000

Uitgegeven op : 05.05.2025

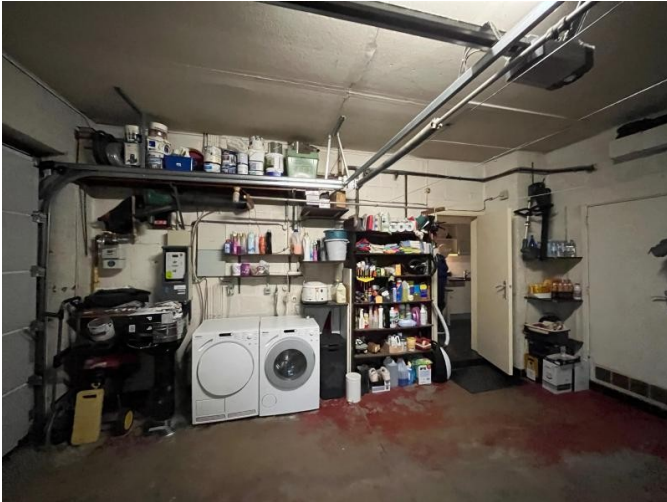
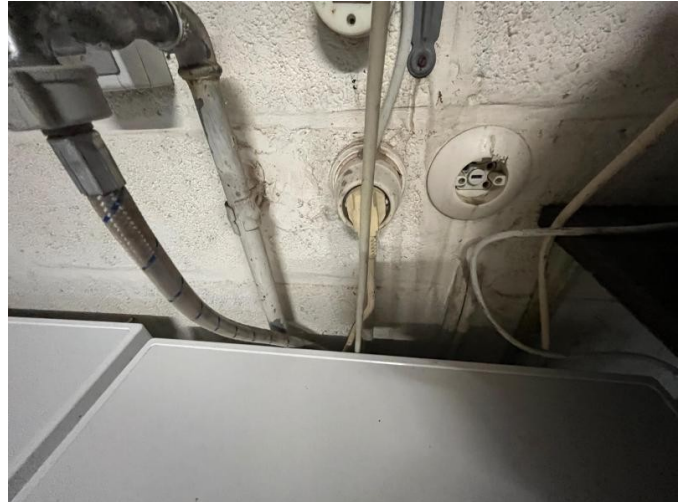
# Fiche 1: Bakeliet - Stopcontacten & schakelaars (binnen)

Asbestmateriaal

| Eindbeoordeling materiaalrisico | Laag materiaalrisico en/of verlaagde kans op vezelvrijgave |

| Asbestsoort (vezeltype) | Crocidoliet aanwezig |
| Asbestconcentratie | Laag (< 50%) |
| Toestand van het materiaal | Onbeschadigd, niet verweerd |

| Beschrijving | Bakeliet - Stopcontacten & schakelaars (binnen) |

Zorgvuldig beheren

- Zorg voor een veilig beheer. Vermijd het beschadigen van het asbestmateriaal. Controleer de toestand jaarlijks op wijzigingen.

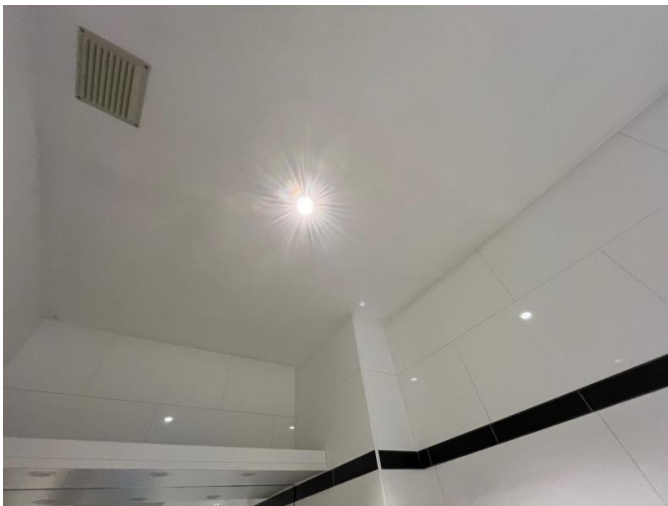
Op moment van de inspectie kon niet worden nagegaan of de tegellijm achter de muurtegels/plinten asbestverdacht is. Bij renovatie of verwijdering van de tegels dient het materiaal te worden geanalyseerd voor de werken van start gaan.

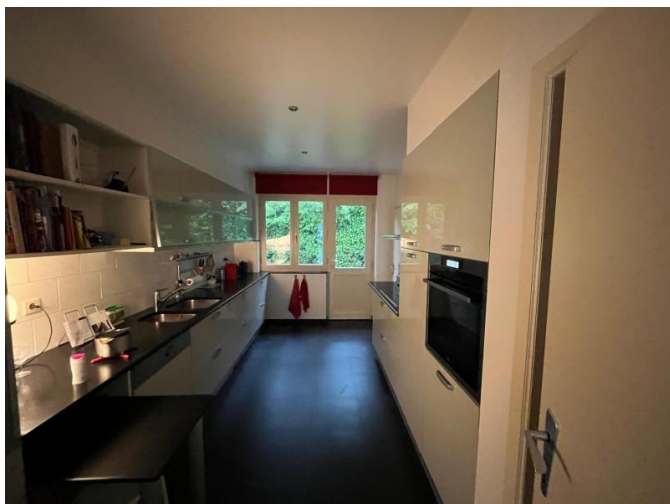
Het plafond bestaat uit niet-asbestverdachte gipskartonplaten/hout-/pvc platen . Zonder destructie is het niet mogelijk om na te gaan of er asbestverdachte materialen aanwezig zijn achter de gipskartonplaten/hout-/pvc platen.

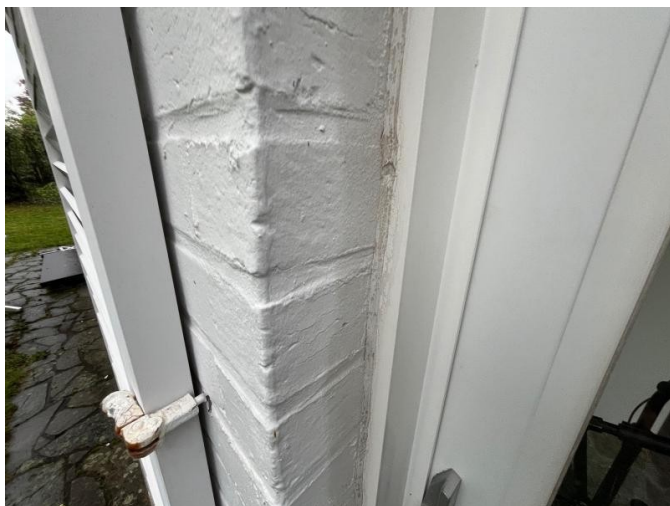
De afkitting van de ramen bestaat uit siliconen. Dit is niet asbestverdacht

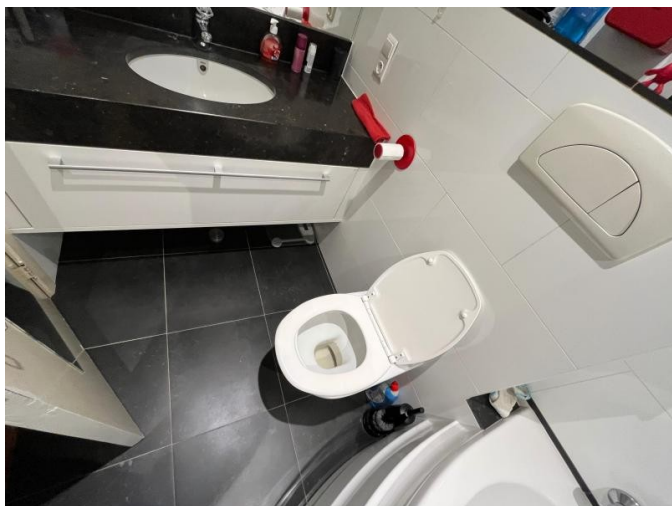
Op moment van de inspectie kon niet worden nagegaan of de tegellijm onder de vloertegels of achter de plinttegels asbestverdacht is. Bij renovatie of verwijdering van de tegels dient het materiaal te worden geanalyseerd voor de werken van start gaan.

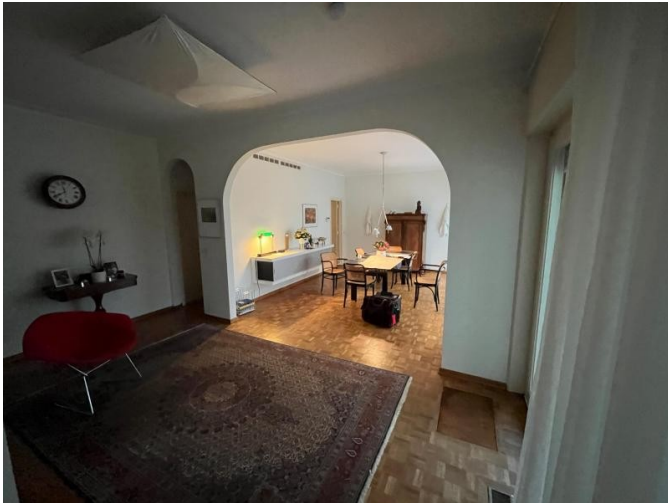
De aanwezige vloerbekleding is niet asbestverdacht. De onderliggende laag was echter niet inspecteerbaar zonder destructie tijdens de inspectie. Mogelijk is de onderliggende laag asbestverdacht.

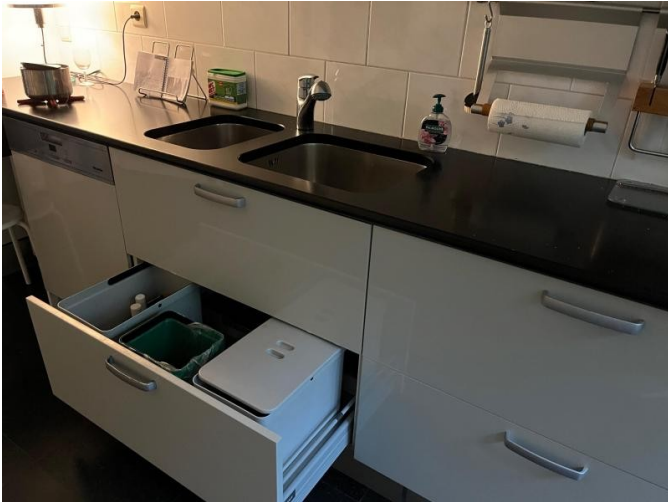
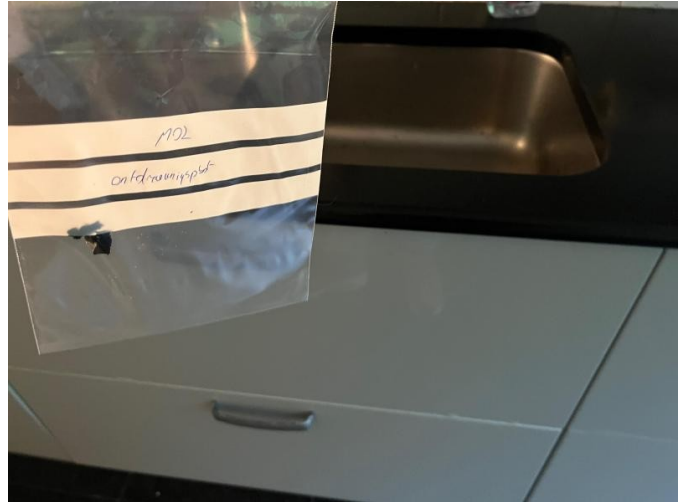
## Fiche 7: Ontdreuningsplaat/anti-dreunplaat onder spoelbak

Geen asbest

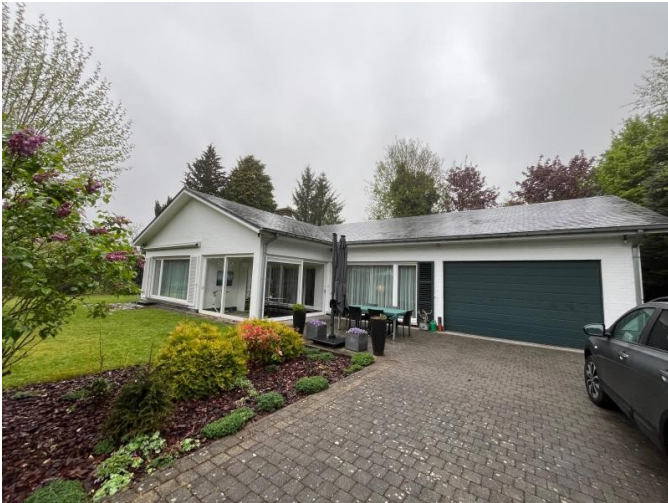
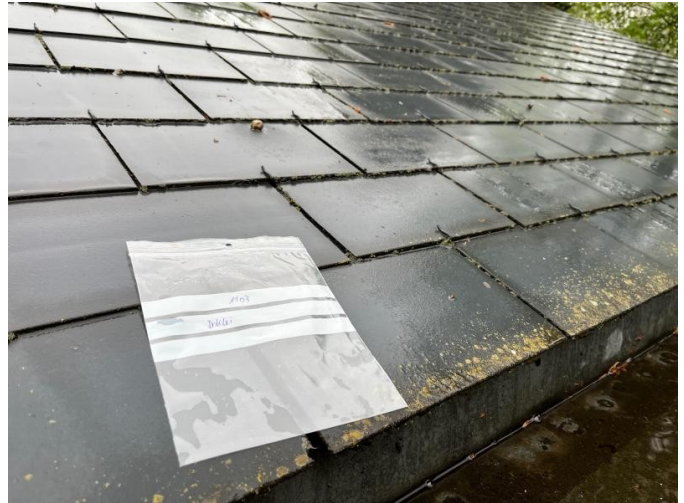
## Fiche 8: Dakbedekking - Dakleien

Geen asbest

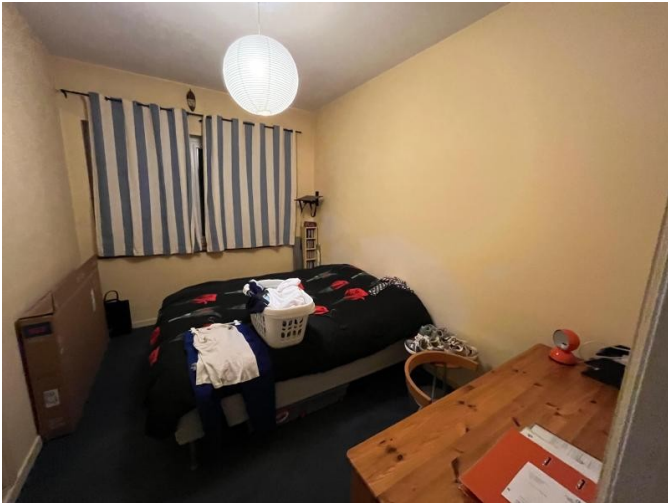
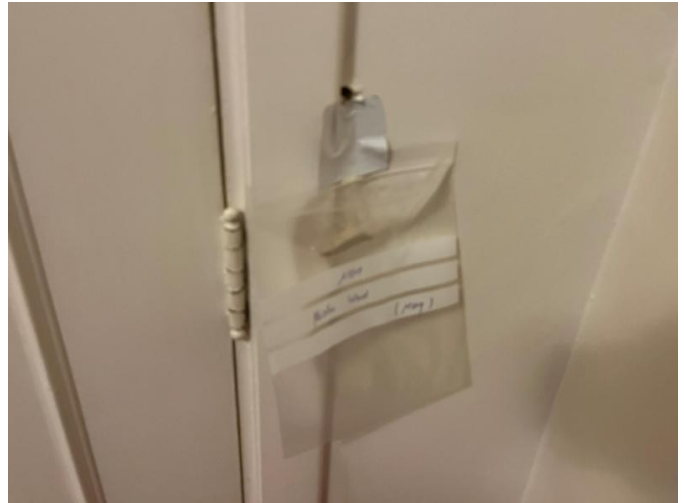
## Fiche 9: Pleisterwerk wanden

Geen asbest

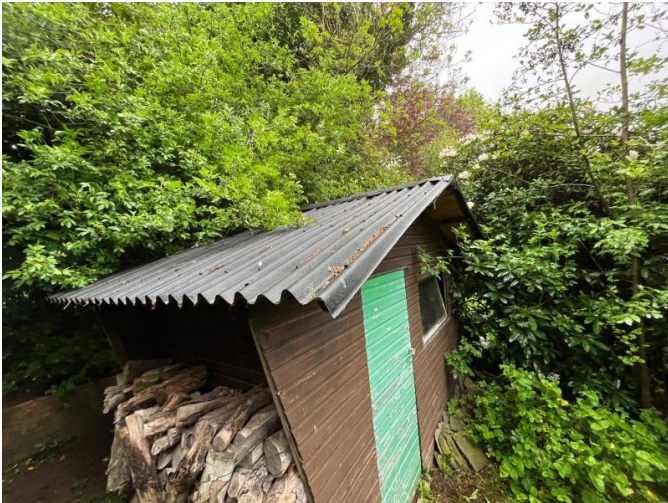
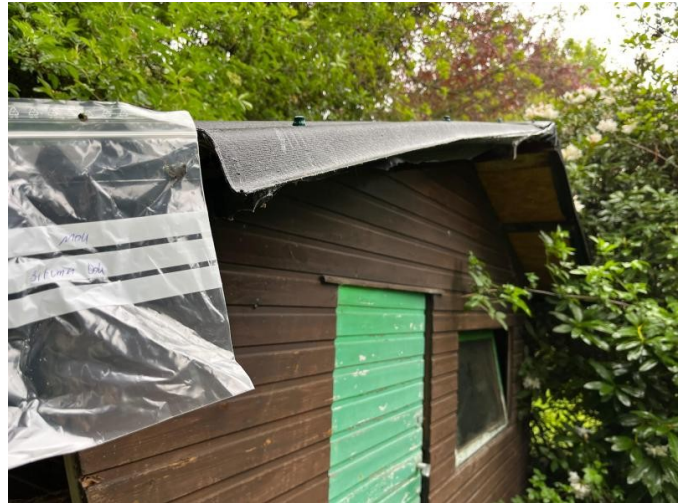
Geen asbest

| Opmerking | <p>Er werd enkel een puntstaal genomen van de bovenste laag. Mogelijks zijn er onderliggende asbestverdachte lagen aanwezig die niet waarneembaar waren tijdens de inspectie. Wanneer bij renovatie- of sloopwerken blijkt dat er nog onderliggende lagen aanwezig zijn dient er hiervan een staal te worden genomen welke door een erkend laboratorium moet worden geanalyseerd.</p> <p>De hoeveelheid betreft een schatting</p> |

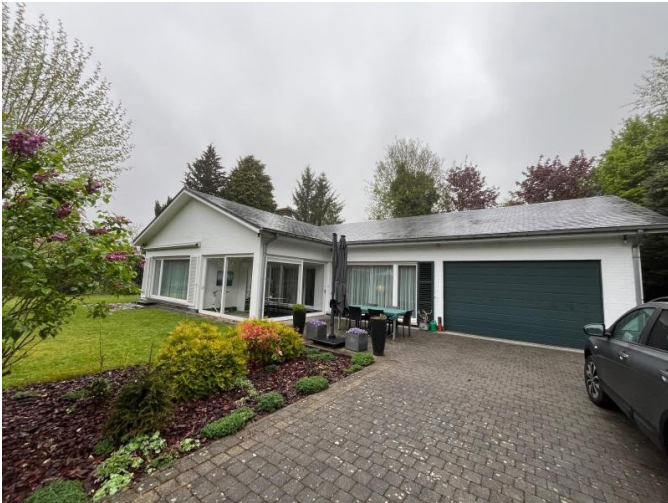
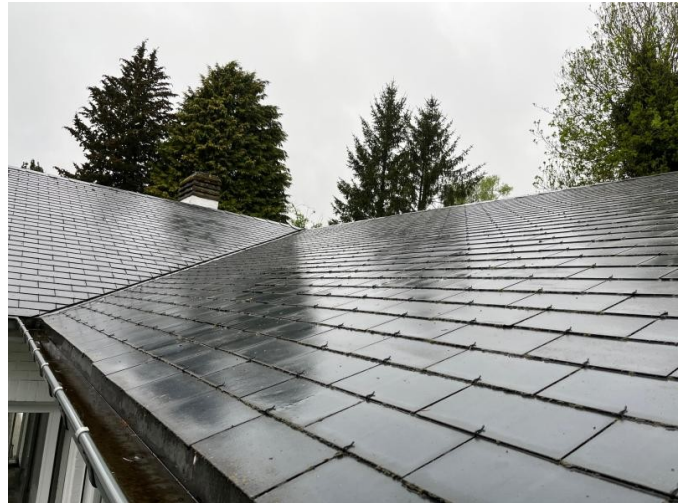
Geen asbest
