# Asbestinventarisatattest

Werkmanssteeg 9, 3300 Tienen

Attestnummer : 20250613-000337.000

Uitgegeven op : 13.06.2025

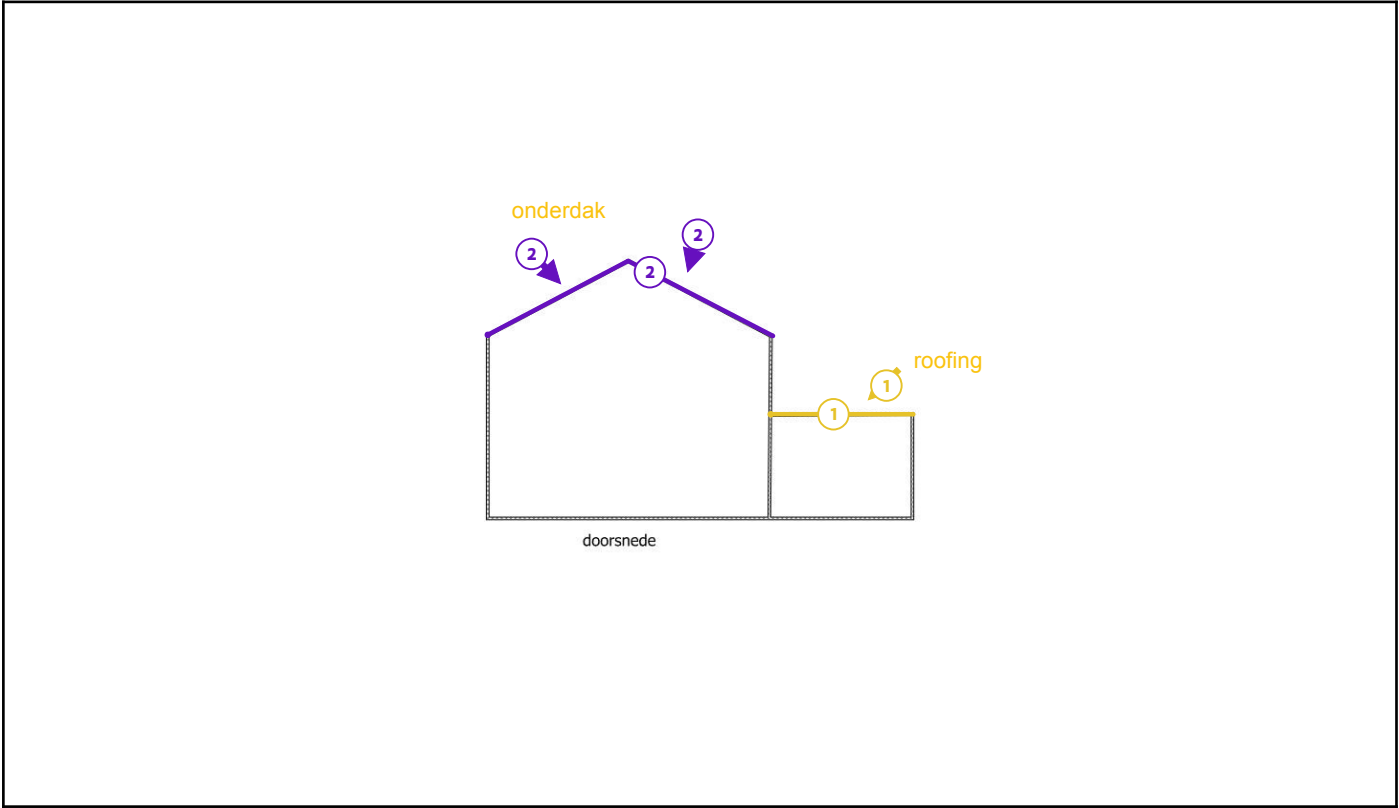
# Plan 1.4: snede

| Beschrijving | Type | Actie |
|---|---|---|
| 1. plat dak aanbouw | Asbestmateriaal | Zorgvuldig beheren |
| 2. onderdak woning | Beperking | - |

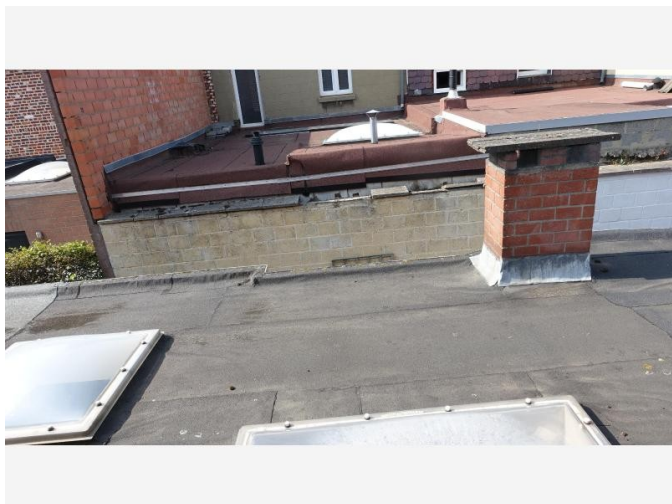
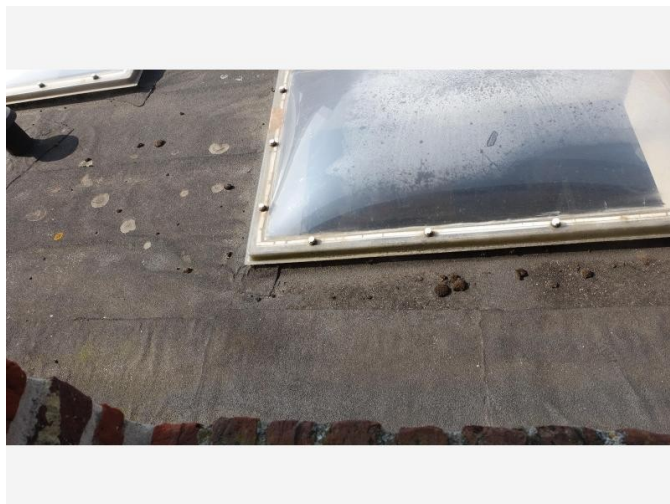
Het asbestmateriaal valt onder de mijlpaal van 2040.

Zorgvuldig beheren

| Eindbeoordeling materiaalrisico | Zeer laag materiaalrisico en/of zeer lage kans op vezelvrijgave |

| Asbestmateriaal | Dak- en gevelbekleding - Roofing |
| Hoeveelheid (oppervlakte - aantal) | • 18,00 m <sup>2</sup> - 1 stuk |

- Zorg voor een veilig beheer. Vermijd het beschadigen van het asbestmateriaal. Controleer de toestand jaarlijks op wijzigingen.

- Eenvoudige handelingen: mag via doe-het-zelf of door werknemer(s) met opleidingsattest eenvoudige handelingen  
Erkend aannemer met attest eenvoudige handelingen voor een correcte afhandeling. De toepassing in zijn geheel verwijderen zonder te breken of te beschadigen.

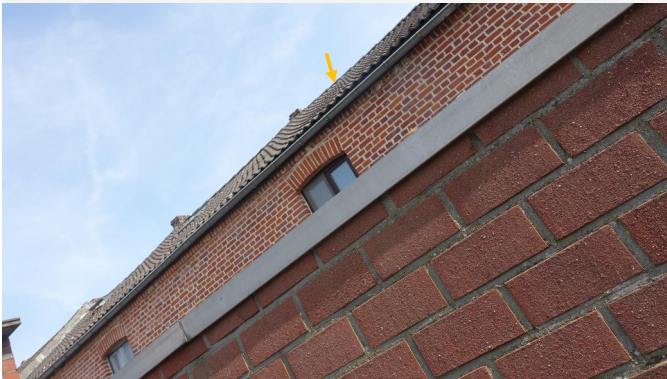
Situeringsfoto

**Reden:** Het te onderzoeken materiaal situeert zich hoger dan 3,50 m te rekenen vanaf een veilige ondergrond

**Uitleg van de asbestdeskundige:** onderdak niet inspecteerbaar (ook niet langs binnen) hoogte >3.5m

| (Asbest)materiaal | onderdak |
| Karakterisatie | Asbest (verdacht) |

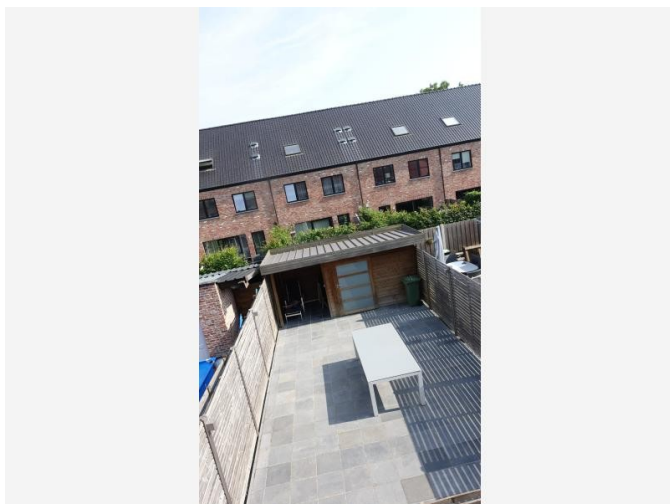
De gebruikte constructiematerialen zijn niet asbesthoudend/verdacht

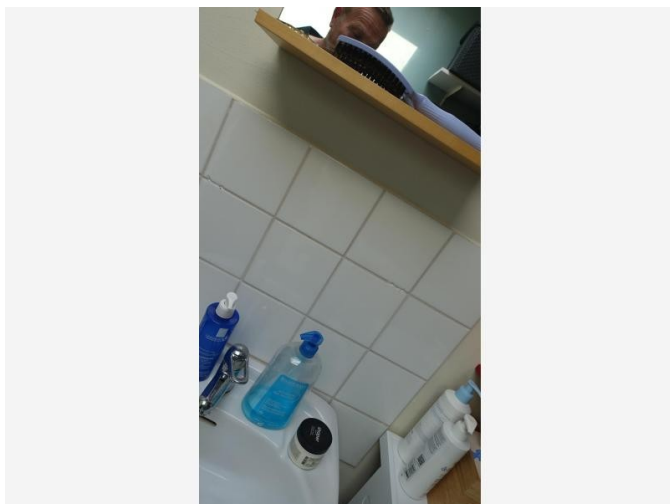
De gebruikte tegellijm kan asbesthoudend zijn. Voor het starten van renovatiewerken, deze toepassing aanvullend destructief laten onderzoeken.

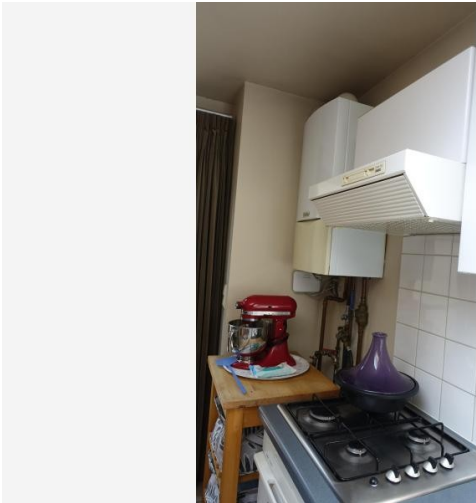
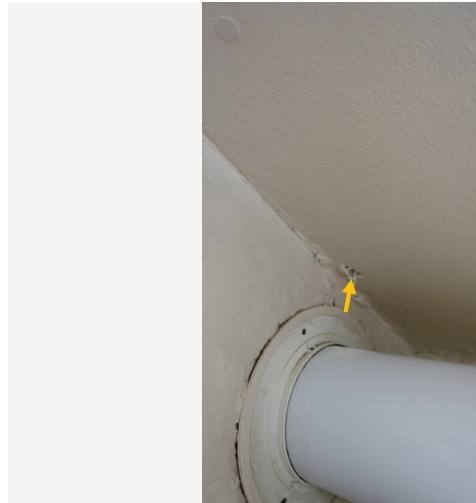
## Fiche 5: plafondpleister

Geen asbest

| # | Type | Referentie | Resultaat |
|---|---|---|---|
| 5.1 | Mengmonster | M2 plafondpleister | Geen asbest |

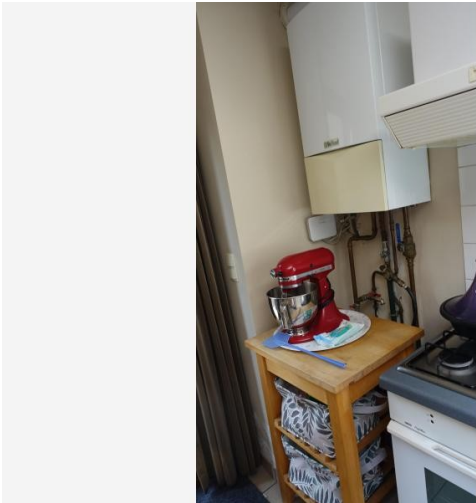
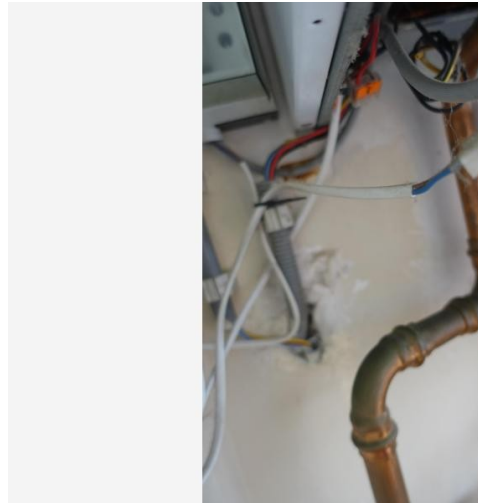
## Fiche 6: wandpleister

Geen asbest

| # | Type | Referentie | Resultaat |
|---|---|---|---|
| 6.1 | Mengmonster | M1 wandpleister | Geen asbest |
