# Asbestinventarisatetest

Speldenstraat 18, 8940 Wervik

Attestnummer : 20250606-000050.000

Uitgegeven op : 06.06.2025

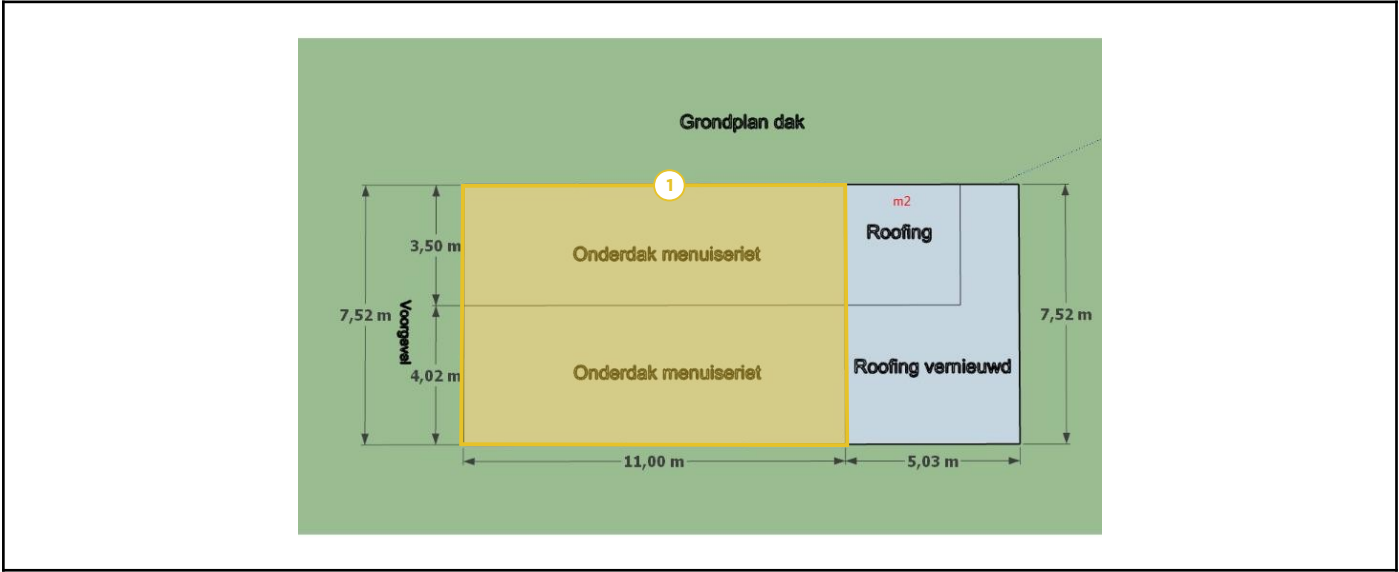
# Plan 1.6: Grondplan dak

| Beschrijving | Type | Actie |
|---|---|---|
| 1. Onderdak menuiseriet woning | Asbestmateriaal | Zorgvuldig beheren |

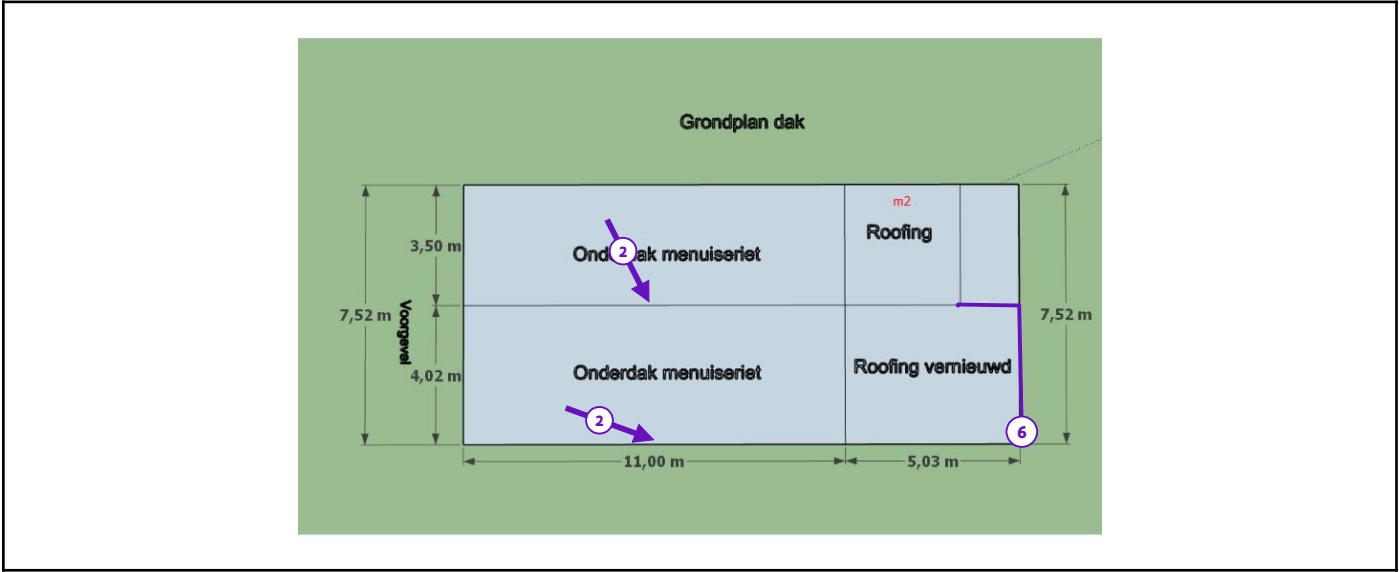
# Plan 1.9: Grondplan dak

| Beschrijving | Type | Actie |
|---|---|---|
| 2. 2 schouwmantels | Beperking | - |
| 6. Dekstenen in beton | Advies | - |

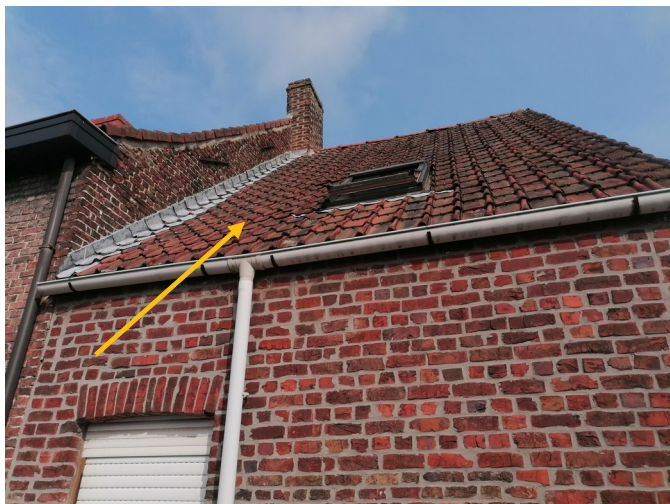
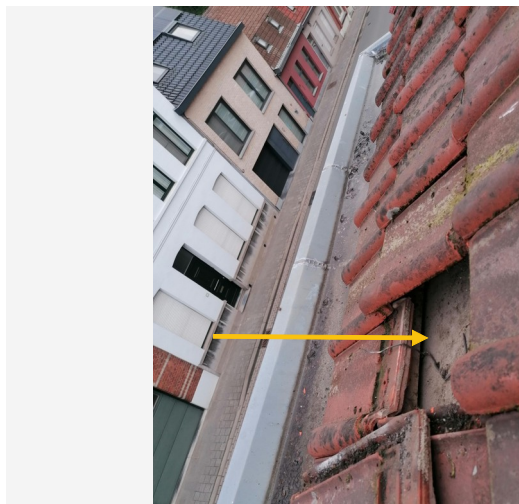
Overzichtsfoto

Detailfoto

Het asbestmateriaal valt onder de mijlpaal van 2040.

| Eindbeoordeling materiaalrisico | Laag materiaalrisico en/of verlaagde kans op vezelvrijgave |

| Asbestsoort (vezeltype) | Crocidoliet aanwezig |
| Toestand van het materiaal | Licht beschadigd, licht verweerd. Intact calciumsilicaatmateriaal of categorie III 'gebondenheid' |

| Beschrijving | Onderdak menuiseriet woning |
| Asbestmateriaal | Plaat, paneel, tablet - Type Menuiserite |

Zorgvuldig beheren

- Zorg voor een veilig beheer en verwijder dit asbestmateriaal wanneer het bij werken eenvoudig bereikbaar wordt. Controleer de toestand jaarlijks op wijzigingen.

- Eenvoudige handelingen: mag via doe-het-zelf of door werknemer(s) met opleidingsattest eenvoudige handelingen  
Bij voorkeur werken te laten uitvoeren door een aannemer met een opleidingsattest eenvoudige handelingen.

Indien u de werken zelf uitvoert: mits voorzorg (bevochtigen voor afnemen) en zonder breken en zeker uzelf te beschermen met ppf3 masker, wegwerphandschoenen, afwasbaar schoeisel en overall type Tyveck 5/6

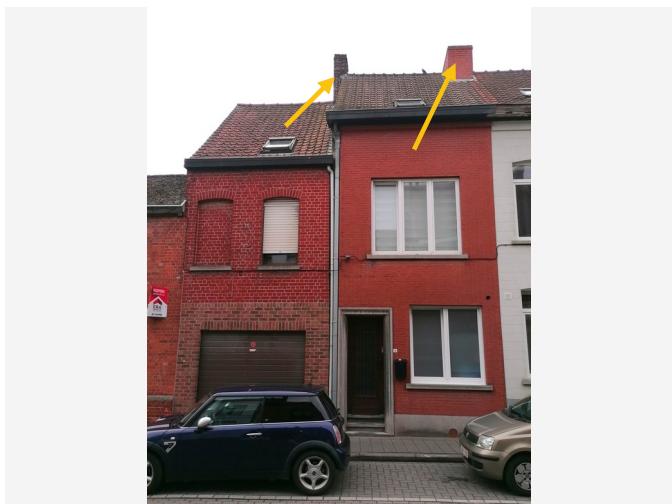
Situeringsfoto

**Reden:** Het te onderzoeken materiaal situeert zich hoger dan 3,50 m te rekenen vanaf een veilige ondergrond

**Uitleg van de asbestdeskundige:** Te hoog om veilig te kunnen inspecteren.

| (Asbest)materiaal | Rookgaskanaal |
| Karakterisatie | Asbest (verdacht) |

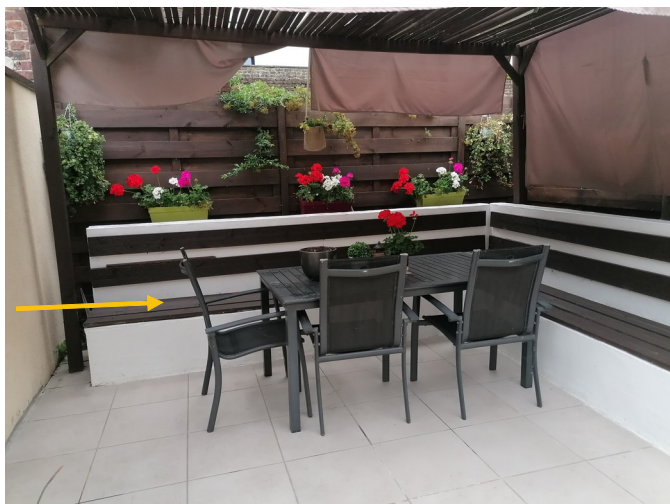
*Situeringsfoto*

**Bouwjaar:** 2023

*Constructies gebouwd vanaf 2001 moeten niet onderzocht worden*

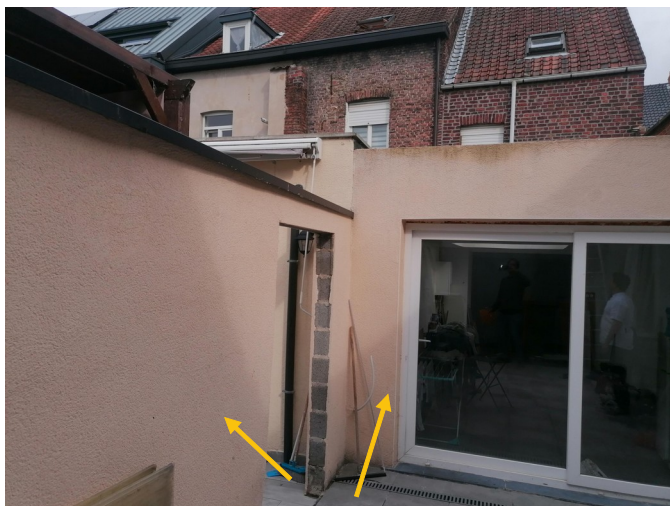
Vrije foto

Recent aangebracht (nieuwe achtergevel)

| (Asbest)materiaal | In-situ afwerkingslagen - Crepi |

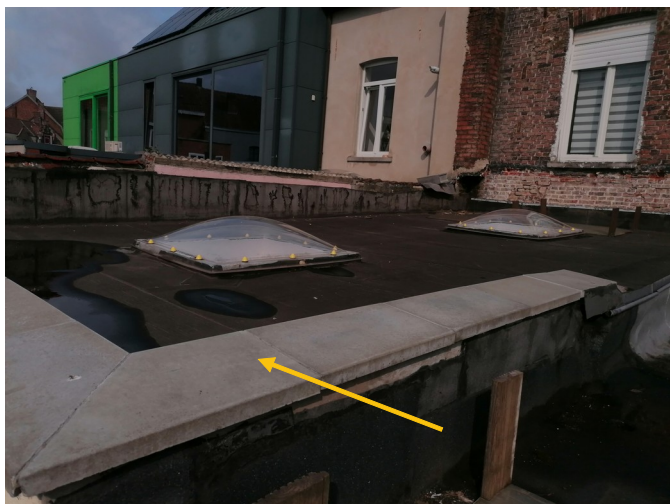
Vrije foto

geen asbestcement.

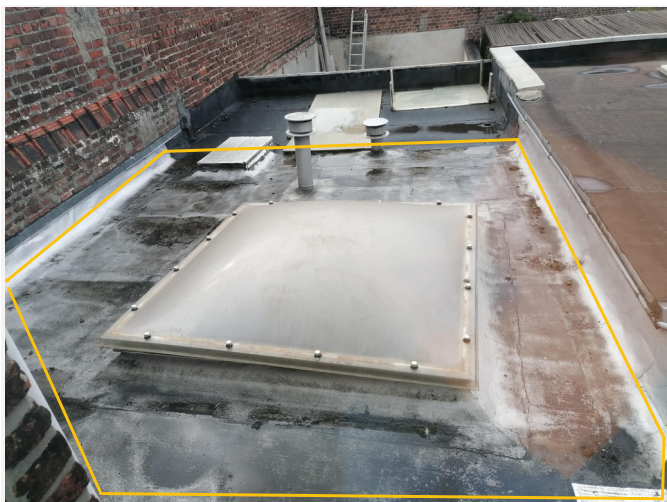
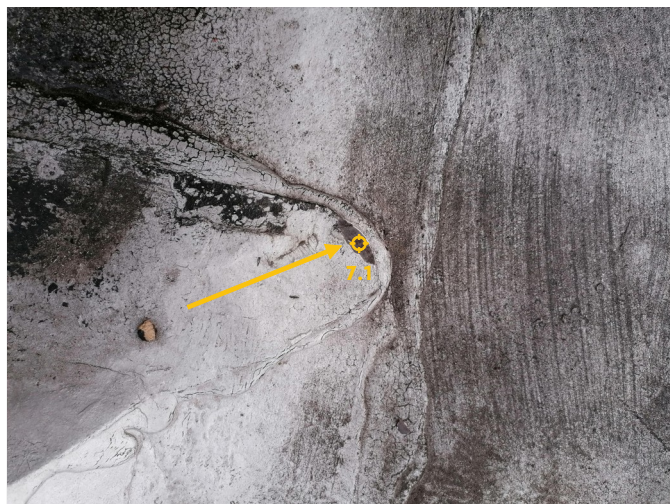
## Fiche 7: Roofing plat dak bestaand deel

Overzichtsfoto

Detailfoto

Geen asbest

| # | Type | Referentie | Resultaat |
|---|---|---|---|
| 7.1 | Puntmonster | M2 | Geen asbest |

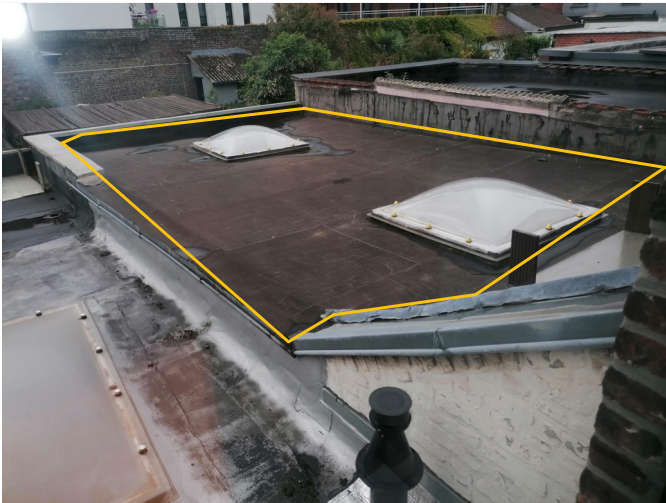
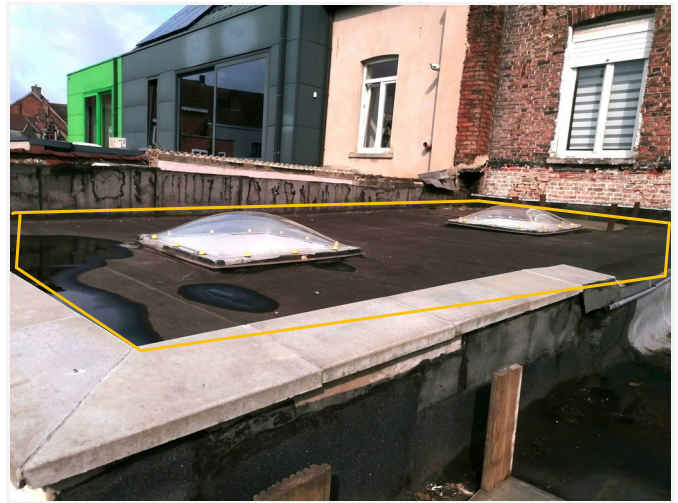
## Fiche 8: Roofing plat dak vernieuwd

Overzichtsfoto

Detailfoto

Geen asbest

| Opmerking | deel links en achterste deel rechts = nieuw (foto's in bijlage) |

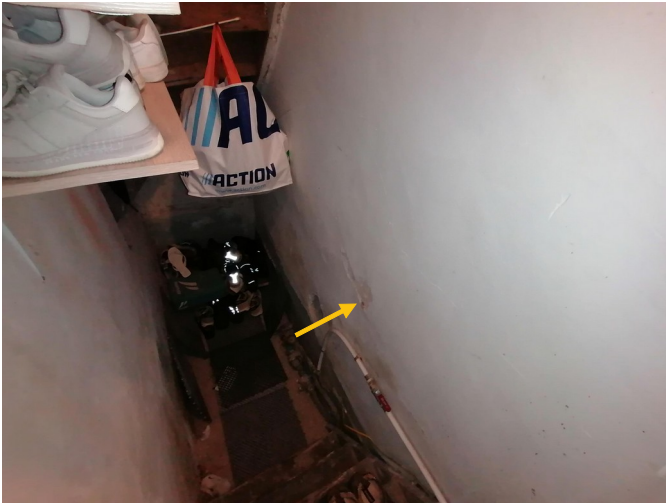
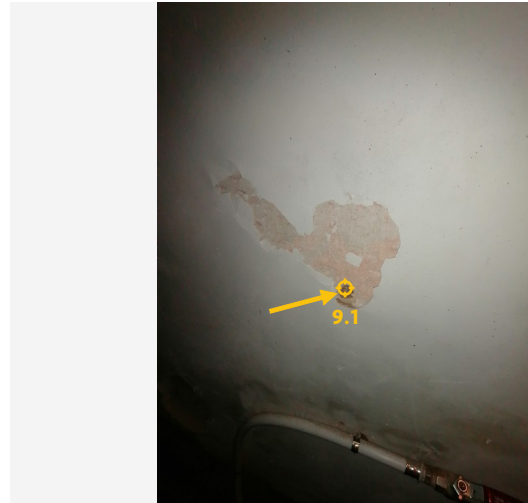
## Fiche 9: Pleisterwerk muren

Overzichtsfoto

Detailfoto

Geen asbest

| # | Type | Referentie | Resultaat |
|---|---|---|---|
| 9.1 | Mengmonster | M1 | Geen asbest |

| Opmerking | wanden volledig in voorzetwand gipskarton. Enkel bij teller en onder toegang trap spende is nog oud pleisterwerk zichtbaar. Daar werd telkens staal genomen. |
