# Asbestinventarisatetest

Laamheidestraat 7, 3550 Heusden-Zolder

Attestnummer : 20231031-000425.000

Uitgegeven op : 31.10.2023

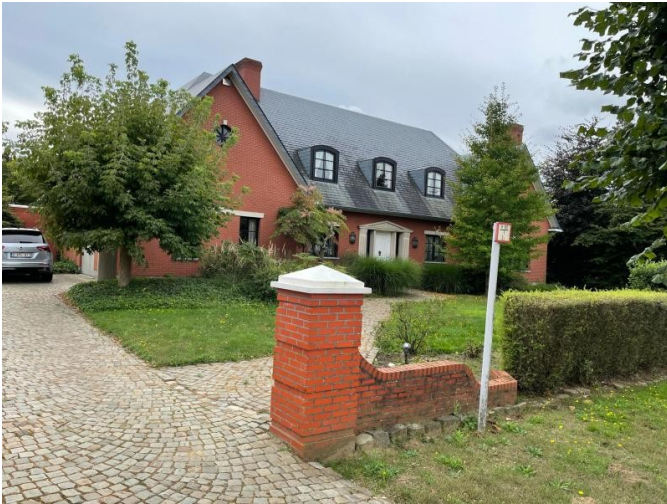
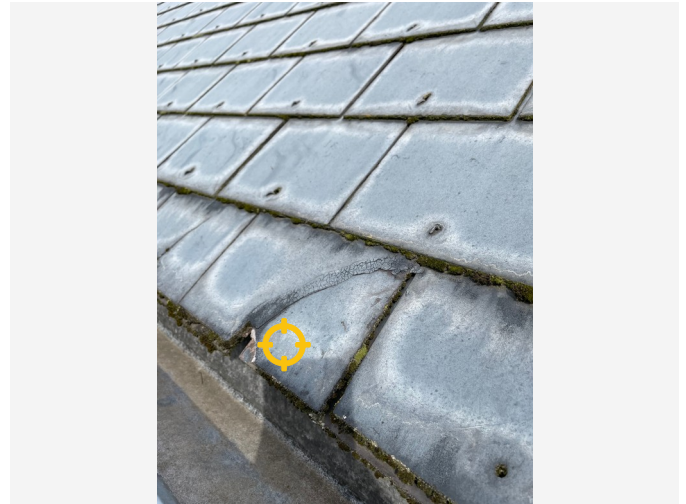
Het asbestmateriaal valt onder de mijlpaal van 2034.

| Eindbeoordeling materiaalrisico | Verhoogd materiaalrisico en/of verhoogde kans op vezelvrijgave |

| Asbestsoort (vezeltype) | Alleen chrysotiel |
| Toestand van het materiaal | Matig beschadigd, matig verweerd |

| # | Type | Referentie | Resultaat |
|---|---|---|---|
| 1.1 | Puntmonster | MM3 | Chrysotiel |

| Beschrijving | Asbestcement leien dak |
| Hoeveelheid (oppervlakte - aantal) | • 225,00 m <sup>2</sup> - 1 stuk |

Verwijderen

- Zorg voor een veilig beheer. Vermijd het beschadigen van het asbestmateriaal. Controleer de toestand jaarlijks op wijzigingen.

- Eenvoudige handelingen: mag via doe-het-zelf of door werknemer(s) met opleidingsattest eenvoudige handelingen  
Leien voorzichtig losmaken. Er zorg voor dragen dat ze niet breken. Op gepaste wijze afvoeren.

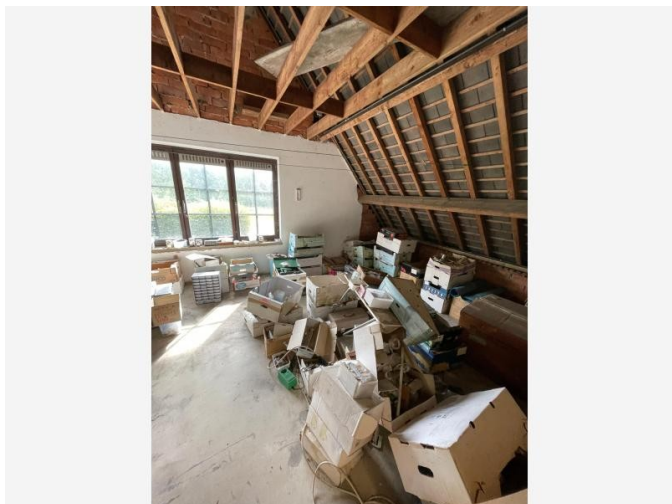
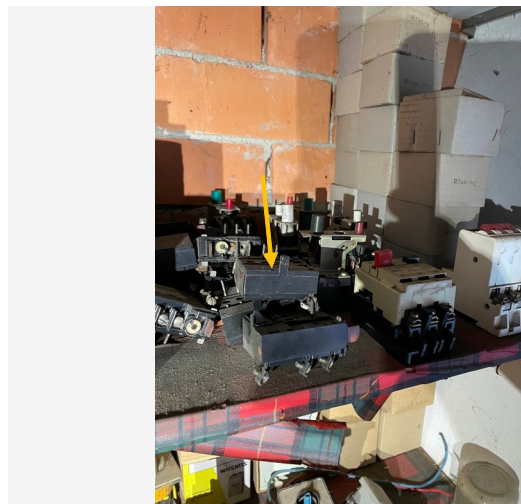
Het asbestmateriaal valt onder de mijlpaal van 2040.

| Eindbeoordeling materiaalarisico | Laag materiaalarisico en/of verlaagde kans op vezelvrijgave |

| Asbestsoort (vezeltype) | Crocidoliet aanwezig |
| Toestand van het materiaal | Onbeschadigd, niet verweerd |

| Beschrijving | Bakeliet elementen |

| <b>Opmerking</b> | Er kunnen nog meer bakeliet elementen aanwezig zijn op de rekken met stock. |

Zorgvuldig beheren

- Zorg voor een veilig beheer. Vermijd het beschadigen van het asbestmateriaal. Controleer de toestand jaarlijks op wijzigingen.

- Eenvoudige handelingen: mag via doe-het-zelf of door werknemer(s) met opleidingsattest eenvoudige handelingen  
Eenvoudig in zijn geheel te verwijderen.

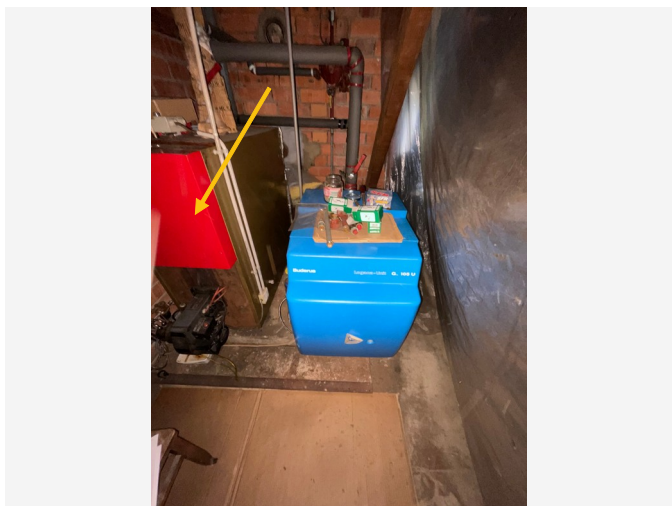
De CV ketel kan nog asbesthoudende materialen bevatten aan de binnenzijde. Er zijn geen verdachte materialen waarneembaar.

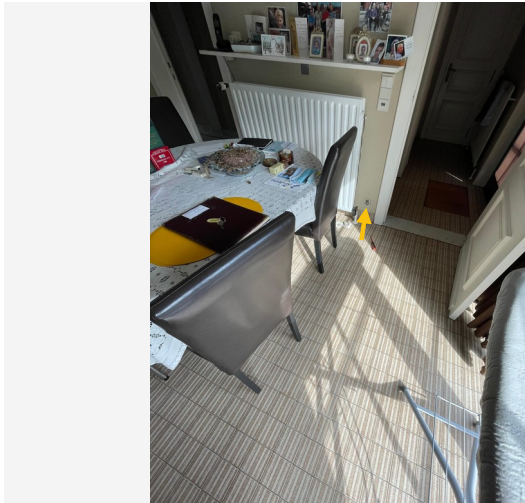
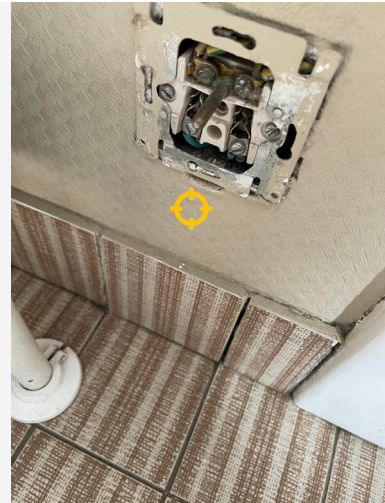
## Fiche 5: Pleisterwerk muur

Geen asbest

| # | Type | Referentie | Resultaat |
|---|---|---|---|
| 5.1 | Mengmonster | MM1 | Geen asbest |

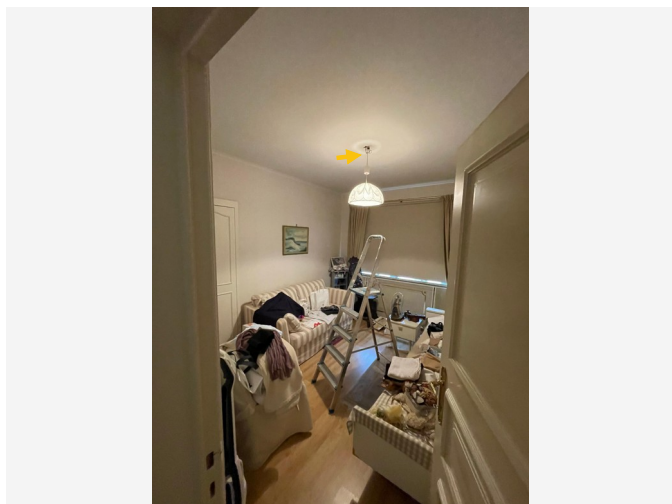
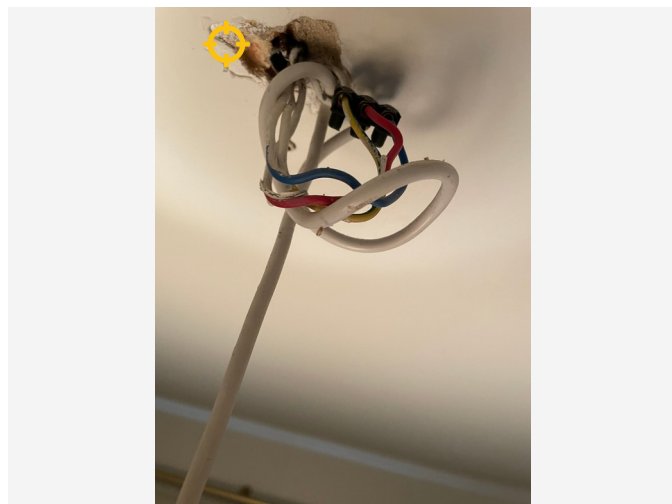
## Fiche 6: Pleisterwerk plafond

Geen asbest

| # | Type | Referentie | Resultaat |
|---|---|---|---|
| 6.1 | Mengmonster | MM2 | Geen asbest |
