Asbestinventarisatetest

Verbondenenstraat 63, 9500 Geraardsbergen

Attestnummer : 20250630-000342.000

Uitgegeven op : 30.06.2025

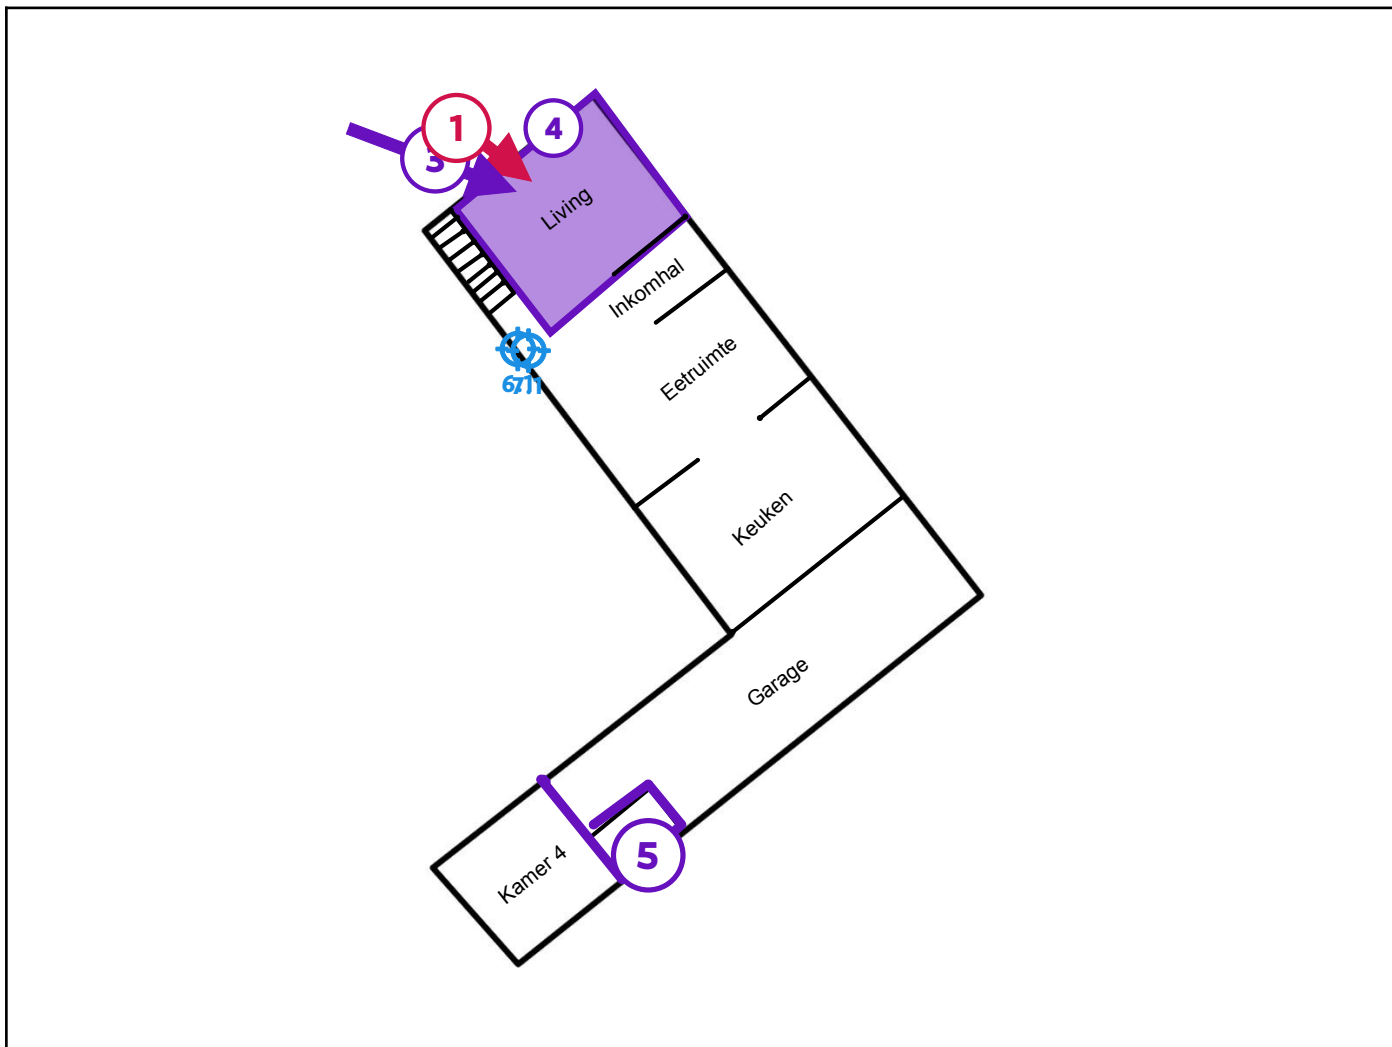
Plan 1.1: Plan gelijkvloers

Beschrijving	Type	Actie
1. Kachelkoord	Asbestmateriaal	Dringend verwijderen
3. Schoorsteen rookgaskanaal - beoordeling	Beperking	-
4. Lijm laag onder tegels	Advies	-
5. Valse wanden/ plafonds	Advies	-
6. Pleisterwerk muren	Geen asbest	-
6.1 Code: 180625-P2-1	Mengmonster	-
7. Pleisterwerk plafonds	Geen asbest	-

7.1 Code: 180625-P2-2	Mengmonster	-
-----------------------	-------------	---

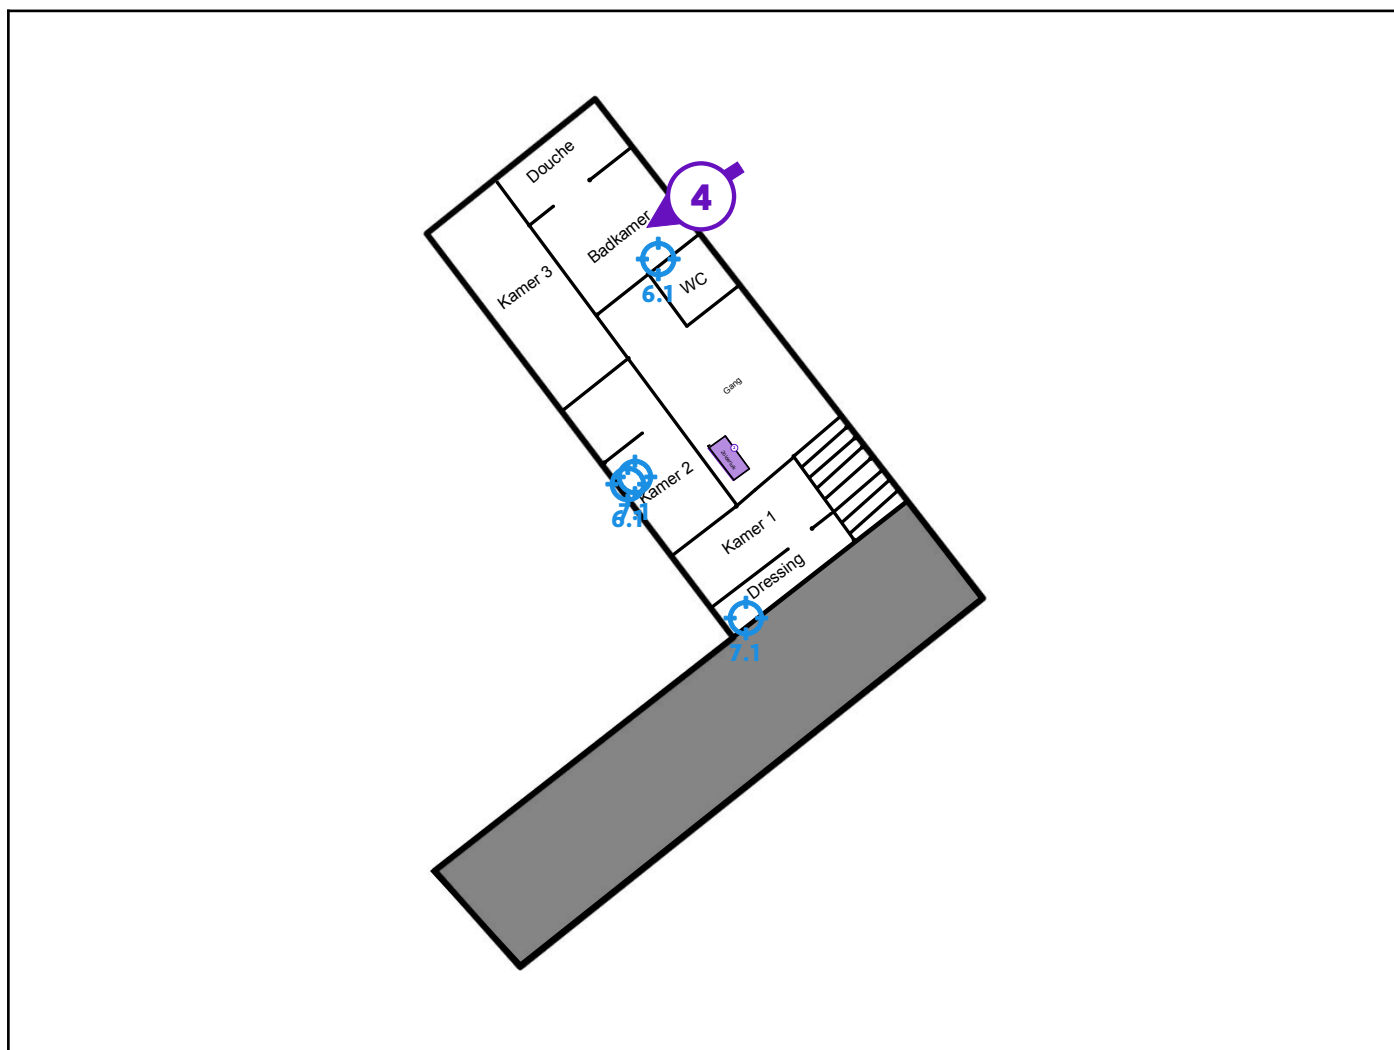
Plan 1.2: Plan verdieping

Beschrijving	Type	Actie
2. Beperking zolder	Beperking	-
4. Lijm laag onder tegels	Advies	-
6. Pleisterwerk muren	Geen asbest	-
6.1 Code: 180625-P2-1	Mengmonster	-
7. Pleisterwerk plafonds	Geen asbest	-
7.1 Code: 180625-P2-2	Mengmonster	-

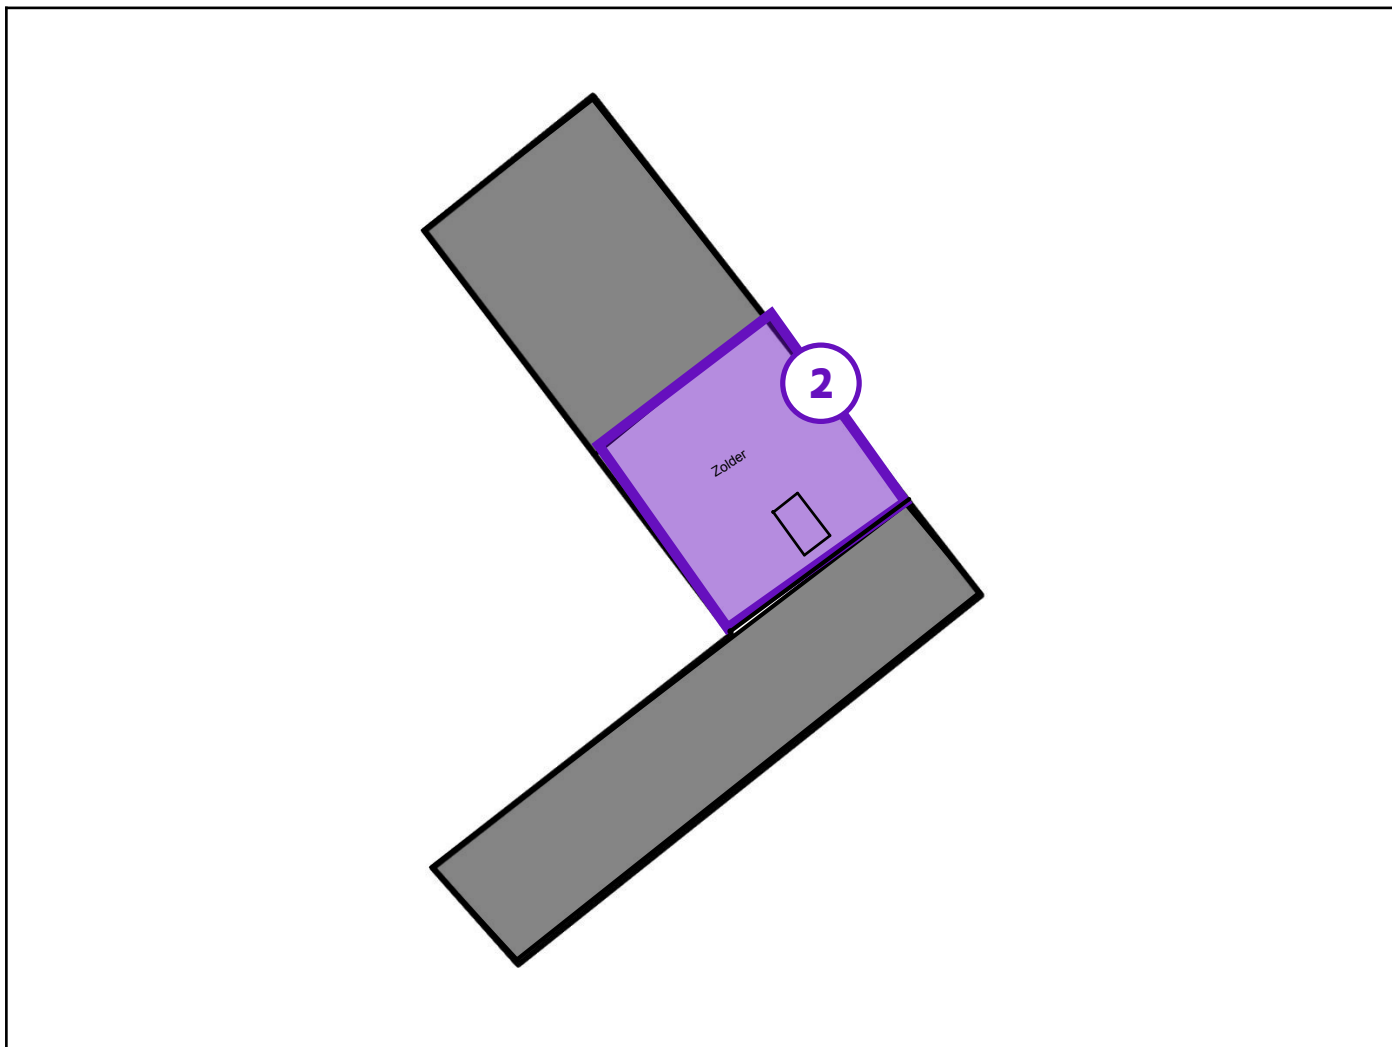
Plan 1.4: Plan zolder

Beschrijving	Type	Actie
2. Beperking zolder	Beperking	-

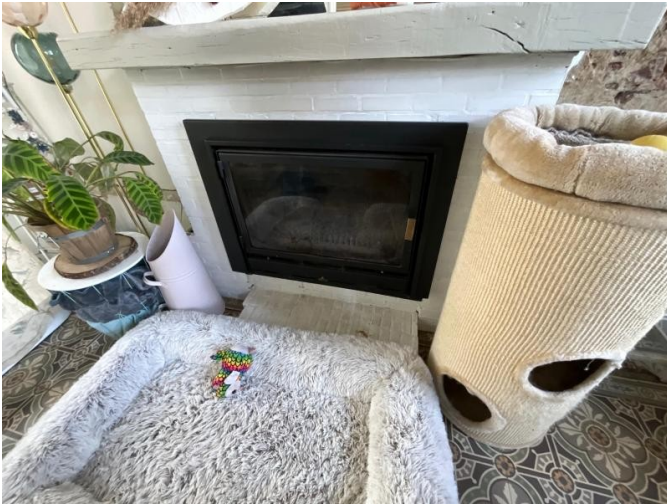
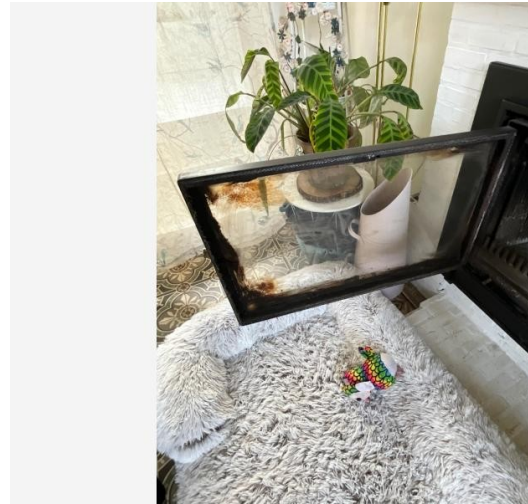
Het asbestmateriaal valt onder de mijlpaal van 2034.

Dringend verwijderen

Eindbeoordeling materiaalrisico	Hoog materiaalrisico en/of hoge kans op vezelvrijgave
---------------------------------	---

Gebondenheid	Categorie 3: niet-hechtgebonden met weinig of geen matrix
Asbestsoort (vezeltype)	Crocidoliet aanwezig
Asbestconcentratie	Hoog ($\geq 50\%$)
Afschermingsgraad van het gehele materiaal	Geheel of deels (ook) vrij aan binnenluchtstromen
Toestand van het materiaal	Matig beschadigd, matig verweerd

Beschrijving	Kachelkoord
Omgeving	Grenst aan binnen- en buitenlucht
Primaire drager	HVAC infrastructuur en uitrusting
Asbestmateriaal	In-situ afwerkingslagen - Thermische isolatie
Bindmiddel van asbestmateriaal	Weinig of geen bindmiddel (textiel, bevolking, ...)
Gebondenheid op basis van bindmiddel	Niet-hechtgebonden
Hoeveelheid (gewicht - aantal)	<ul style="list-style-type: none">• 0,50 kg - 1 stuk
Totaal gewicht	0,50 kg
Eenvoudig bereikbaar	Ja
Bevestigingswijze	<ul style="list-style-type: none">• Verlijmd, ingegoten, versmeerd• Onbekend
Identificatiemethode	Vaststelling zonder monstername Motivatie: Groot risico op structurele gevolgschade (lekschade, werking installatie,...)
Destructieve handeling voor identificatie	Nee
Opmerking	Deze oppervlakte, volumes en gewichten zijn niet gemeten, maar geschat op basis van een benadering van de aanwezige kacheltouwen (de opgegeven hoeveelheden mogen niet gebruikt worden als maatstaf voor heffingen).

- Zorg voor een veilig beheer. Vermijd het beschadigen van het asbestmateriaal. Controleer de toestand jaarlijks op wijzigingen.
- Zorg voor een veilig beheer en verwijder dit asbestmateriaal wanneer het bij werken eenvoudig bereikbaar wordt. Controleer de toestand jaarlijks op wijzigingen.
- Voer bijkomende staalname(s) uit.

Verwijdermethode: Eenvoudige handelingen: mag via doe-het-zelf of door werknemer(s) met opleidingsattest eenvoudige handelingen. Asbest buiten een gebouw: bevindt het asbest zich buiten uw woning of gebouw? Dan mag u de volgende toepassingen zelf wegnemen: hechtgebonden asbest dat niet beschadigd is; hechtgebonden asbest dat wel beschadigd is en waarbij er vrije asbestvezels zichtbaar zijn. Een beschadigde asbesttoepassing of asbest in slechte staat kan makkelijk verder breken of vergruizen. Er komen dan

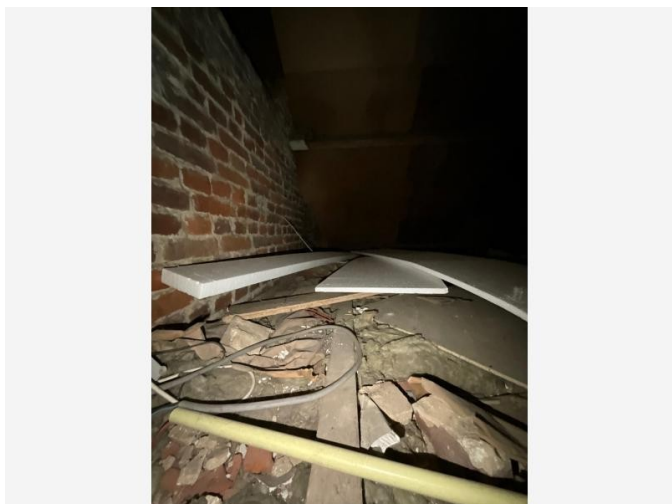
Tijdelijke beperking

Reden: Het onderzoek kan niet uitgevoerd worden binnen de bepalingen van de Welzijnswet

Uitleg van de asbestdeskundige: De vloer van de zolder is niet bedekt.

Enkel de balken zijn bedekt met isolatiemateriaal, maar de situatie is niet veilig om de zolder te kunnen betreden.

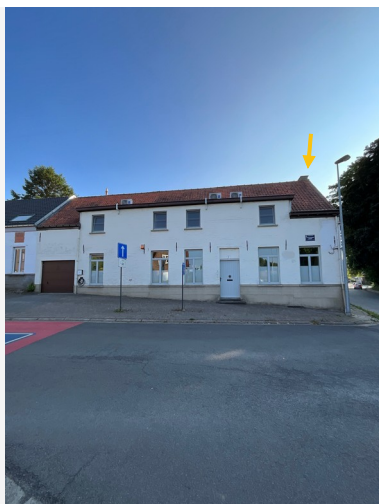
Tijdelijke beperking

Reden: Het te onderzoeken materiaal situeert zich hoger dan 3,50 m te rekenen vanaf een veilige ondergrond

Uitleg van de asbestdeskundige: Het rookgaskanaal is niet beoordeeld. Aan de binnenzijde is de kachel aangesloten. Aan de buitenzijde is het hoger dan 3,5 meter om de schoorsteen te inspecteren. Het is niet zichtbaar of er een asbestverdacht rookgaskanaal aanwezig is in de schoorsteen. Conform ons inspectieprotocol mogen wij een beperking inroepen voor hoogtes hoger dan 3,5 m. Indien men dit wil laten onderzoeken, dient er een nieuwe afspraak gemaakt te worden en moet er een hoogtewerker voorzien worden, evenals iemand die bevoegd is om deze te bedienen en eventueel een techniek die de al dan niet aanwezige schouwhoed kan afnemen en weer terugplaatsen.

(Asbest)materiaal	Rookgaskanaal
Karakterisatie	Asbest (verdacht)
Primaire drager	HVAC infrastructuur en uitrusting

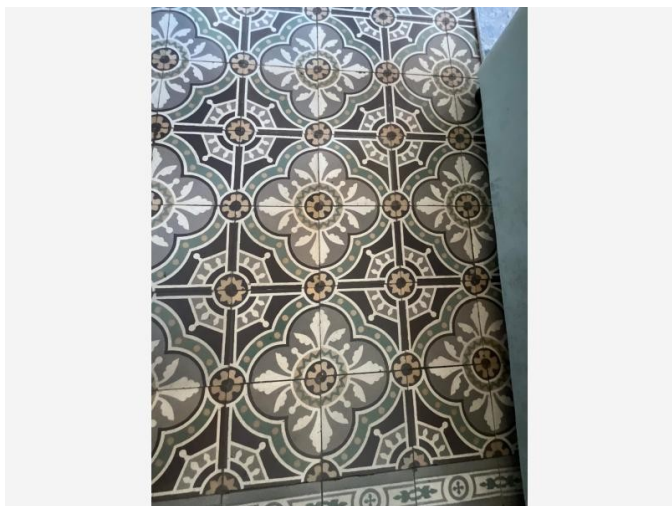
Tijdens de visuele inspectie werden de zichtbare toplagen in de woning beoordeeld. Op basis van deze niet-destructieve visuele controle werden er geen asbestverdachte elementen vastgesteld in de toplagen van de tegels.

Aangezien er geen destructieve ingrepen zijn uitgevoerd en onderliggende lagen (zoals lijmresten, tussenvloeren of oudere vloerafwerkingen) niet zichtbaar of bereikbaar waren, kan de aanwezigheid van asbesthoudende materialen in deze onderlagen niet volledig worden uitgesloten.

Ondergetekende (ADI) aanvaardt geen aansprakelijkheid voor de eventuele aanwezigheid van asbest in niet-zichtbare of niet-toegankelijke delen van de vloeropbouw. Indien renovatiewerken of verwijdering van de vloerbekleding worden overwogen, wordt sterk aanbevolen om voorafgaand een deskundig asbestonderzoek te laten uitvoeren door een erkende asbestdeskundige, conform de vigerende regelgeving.

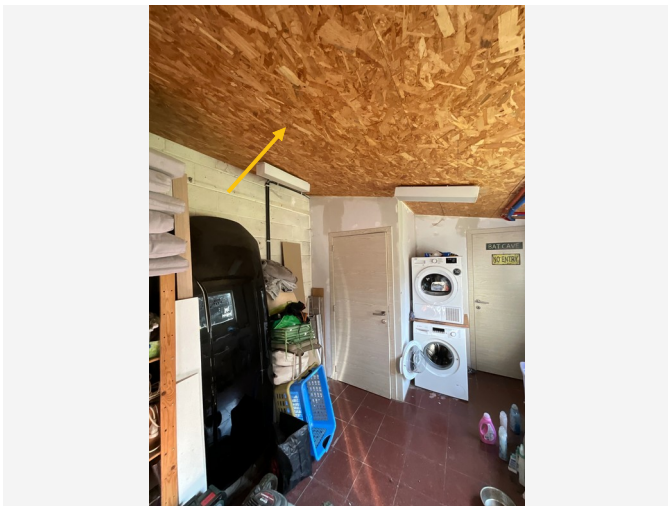
Tijdens de inspectie zijn alle zichtbare toplagen volledig onderzocht. Echter, de onderliggende lagen achter de valse wanden/ plafonds konden niet worden geïnspecteerd en blijven daarom verdacht op asbest. Aanvullend onderzoek is aanbevolen bij toekomstige werken waarbij deze verborgen structuren worden blootgelegd.

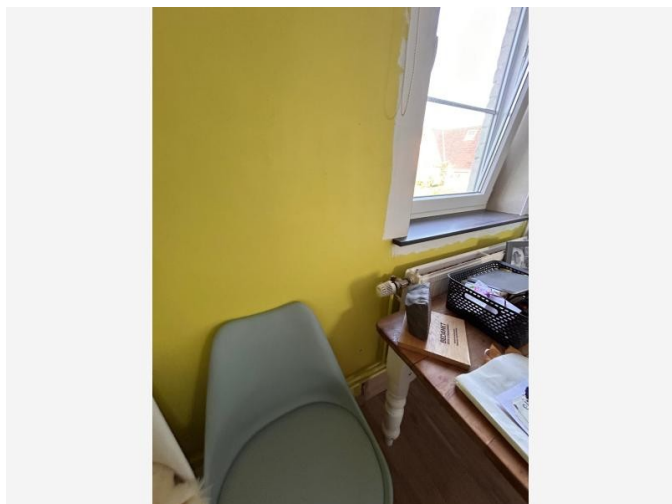
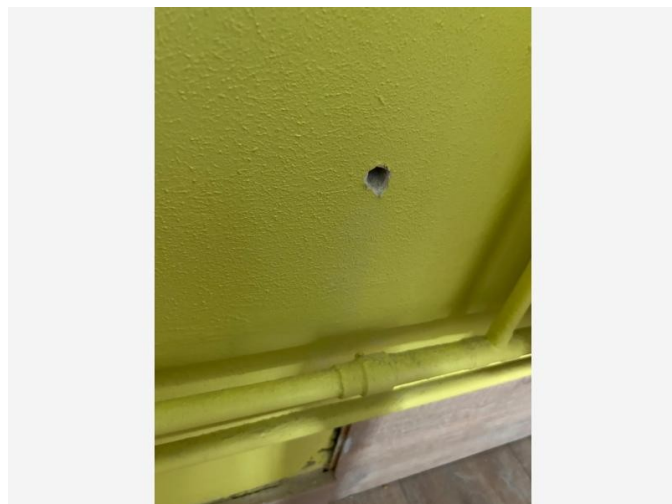
Geen asbest

#	Type	Referentie	Resultaat
6.1	Mengmonster	180625-P2-1	Geen asbest

Beschrijving	Pleisterwerk muren
Omgeving	Binnen
Primaire drager	Binnenwand
Bindmiddel van materiaal	Gips - kalk
Gebondenheid op basis van bindmiddel	Niet-hechtgebonden
Hoeveelheid (oppervlakte - dikte - aantal)	• 180,00 m ² - 1,00 cm - 1 stuk
Totaal volume	1,80 m ³
Identificatiemethode	Vaststelling met monstername
Destructieve handeling voor identificatie	Nee
Opmerking	Deze oppervlakte, volumes en gewichten zijn niet gemeten, maar geschat op basis van een benadering van het aanwezig pleisterwerk in alle muren (de opgegeven hoeveelheden mogen niet gebruikt worden als maatstaf van heffing).

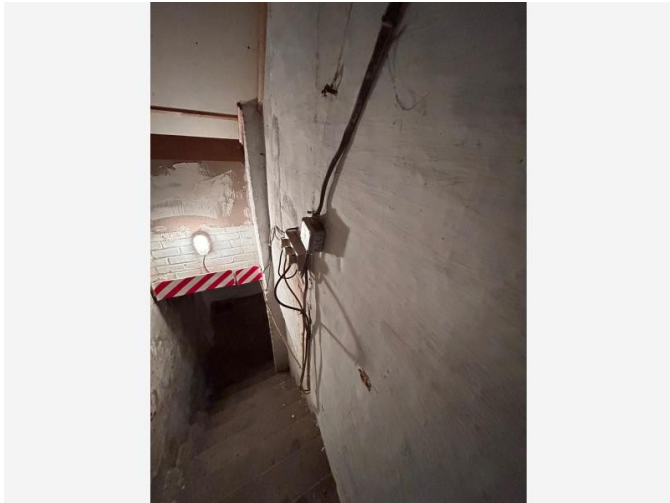
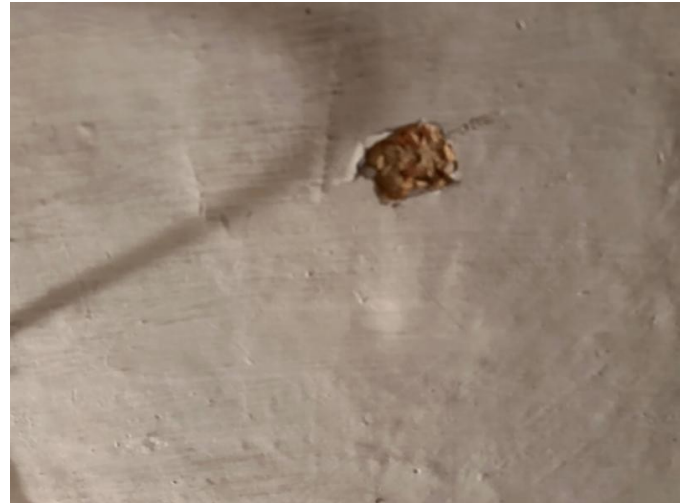
Fiche 7: Pleisterwerk plafonds

Geen asbest

#	Type	Referentie	Resultaat
7.1	Mengmonster	180625-P2-2	Geen asbest

Beschrijving	Pleisterwerk plafonds
Omgeving	Binnen
Primaire drager	Plafond
Bindmiddel van materiaal	Gips - kalk
Gebondenheid op basis van bindmiddel	Niet-hechtgebonden
Hoeveelheid (oppervlakte - dikte - aantal)	• 100,00 m ² - 1,00 cm - 1 stuk
Totaal volume	1,00 m ³
Identificatiemethode	Vaststelling met monstername
Destructieve handeling voor identificatie	Nee
Opmerking	Deze oppervlakte, volumes en gewichten zijn niet gemeten, maar geschat op basis van een benadering van het aanwezig pleisterwerk in alle plafonds (de opgegeven hoeveelheden mogen niet gebruikt worden als maatstaf van heffing).
